# Asbestinventarisatetest

Bonheidensteenweg 31, 2812 Mechelen

Attestnummer : 20240419-000118.000

Uitgegeven op : 19.04.2024

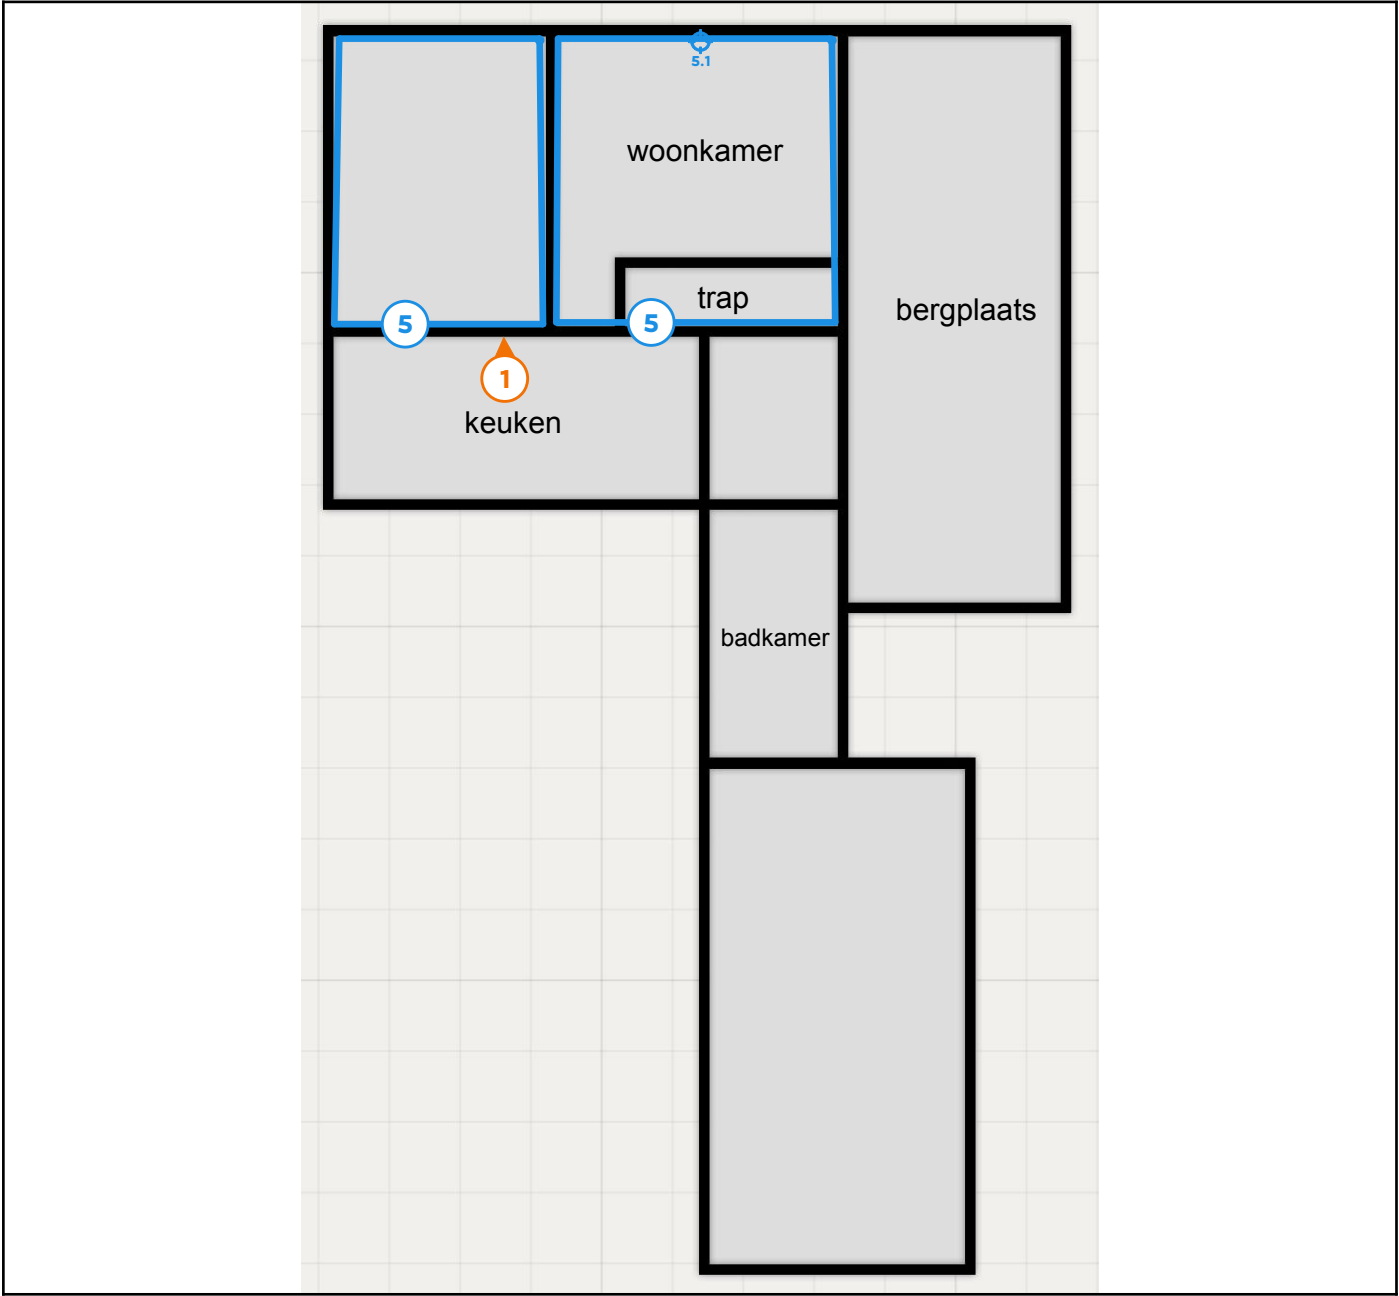
# Plan 1.2: Gelijkvloers

| Beschrijving | Type | Actie |
|---|---|---|
| 1. Schouwpijp | Asbestmateriaal | Verwijderen |
| 5. Pleisterwerk muren | Geen asbest | - |

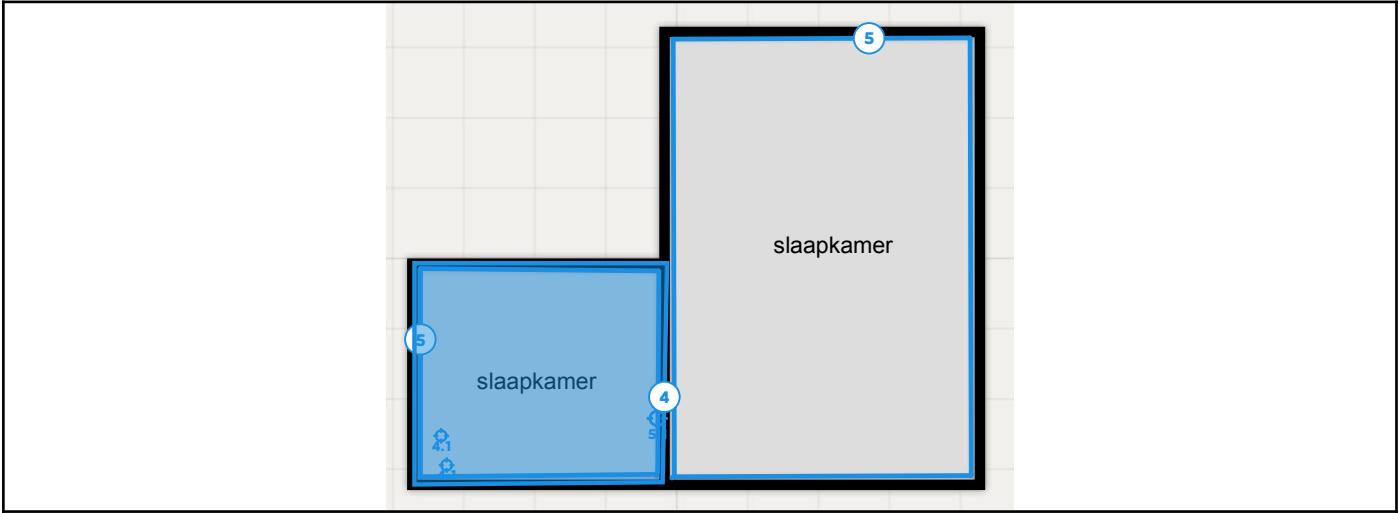
# Plan 1.3: Eerste verdieping

| Beschrijving | Type | Actie |
|---|---|---|
| 4. Pleisterwerk plafond | Geen asbest | - |
| 5. Pleisterwerk muren | Geen asbest | - |

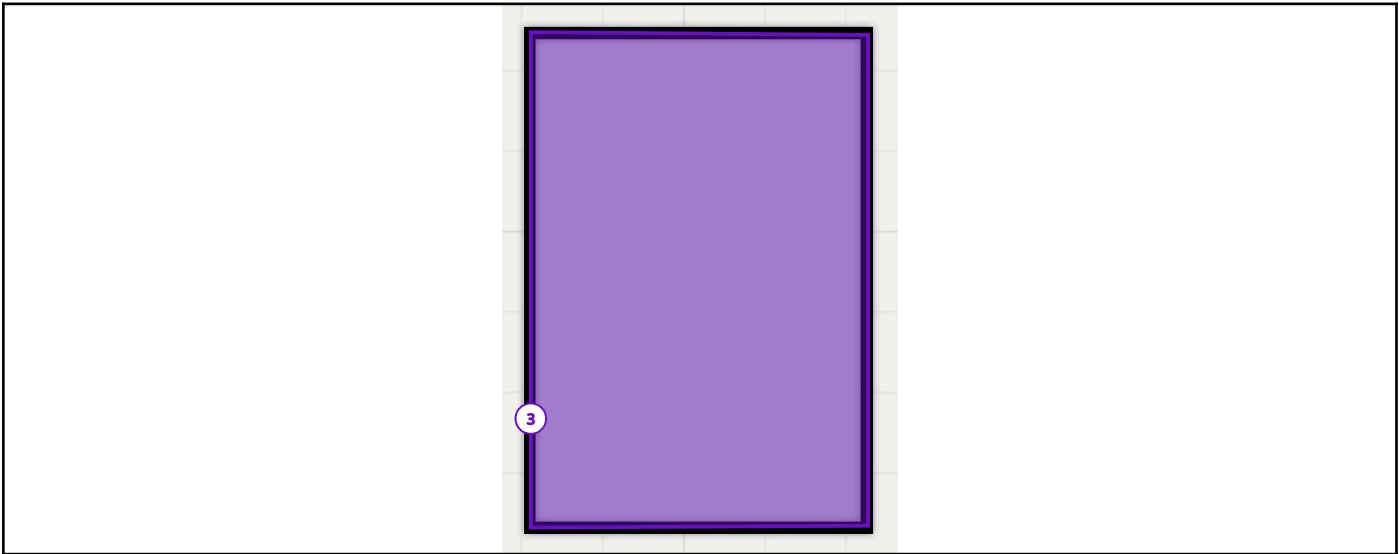
# Plan 1.4: Zolder

| Beschrijving | Type | Actie |
|---|---|---|
| 3. Zolder | Beperking | - |

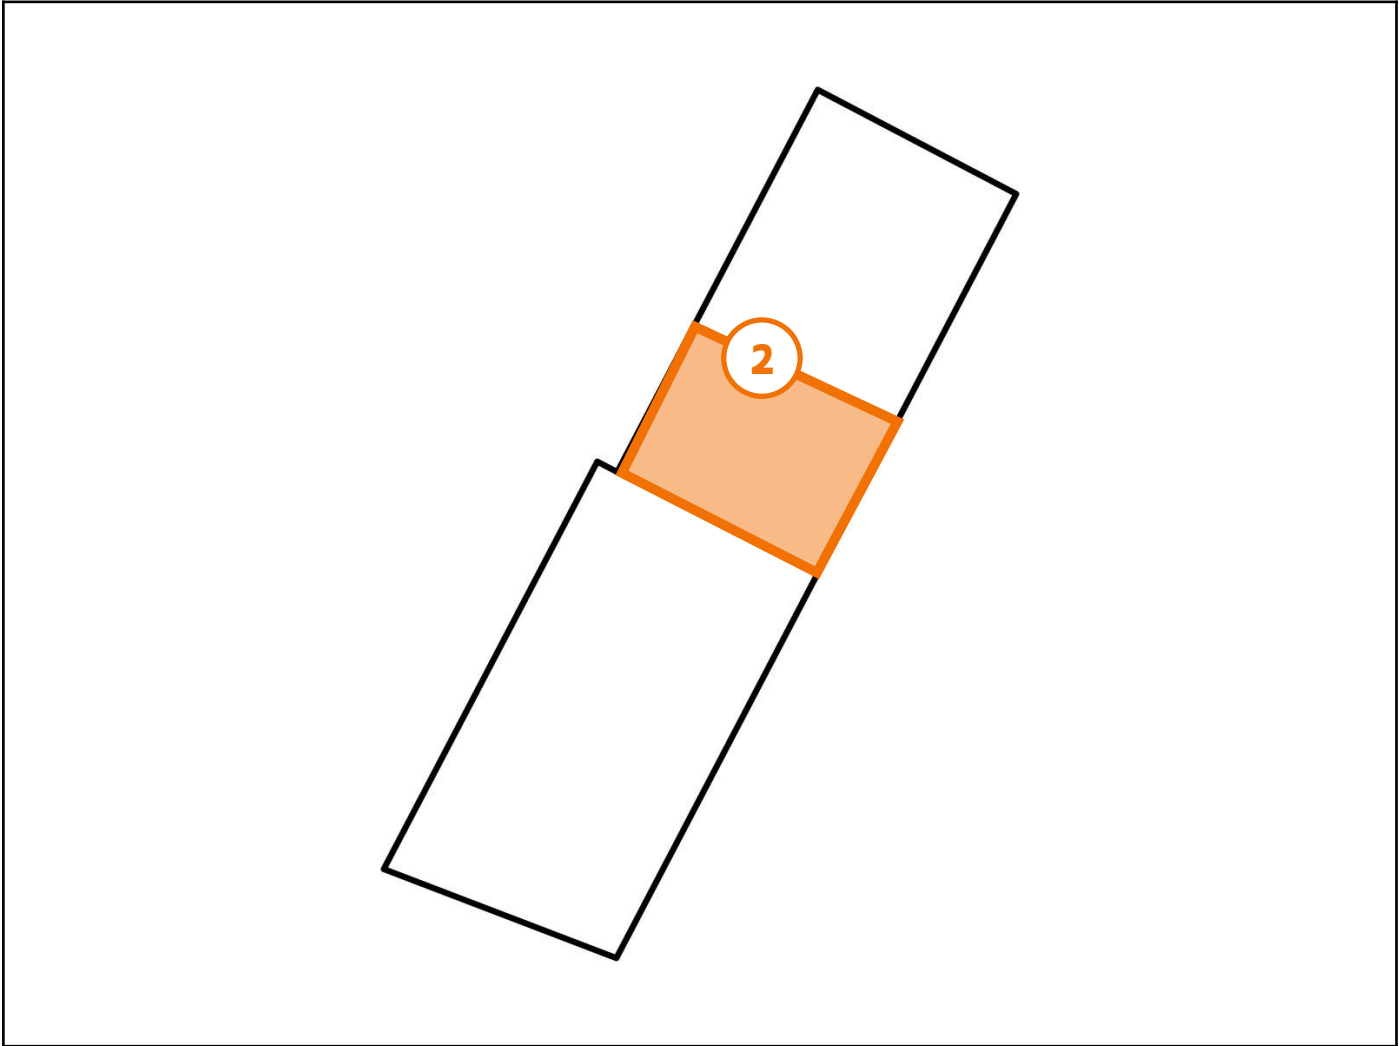
## Plan 2.1: Bijgebouw plan

| Beschrijving | Type | Actie |
|---|---|---|
| 2. Golfplaten | Asbestmateriaal | Verwijderen |

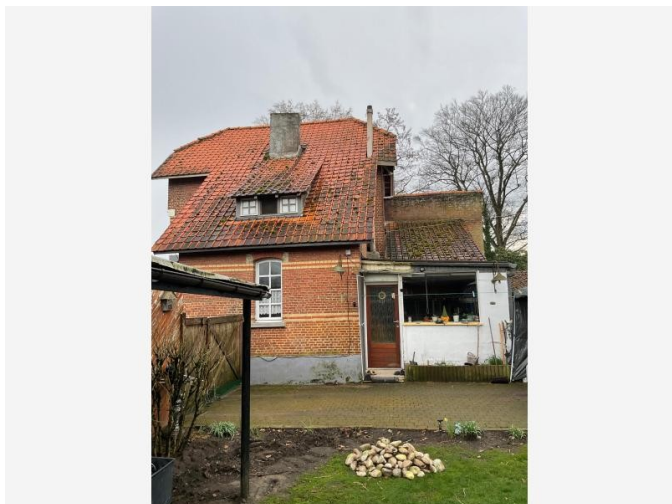
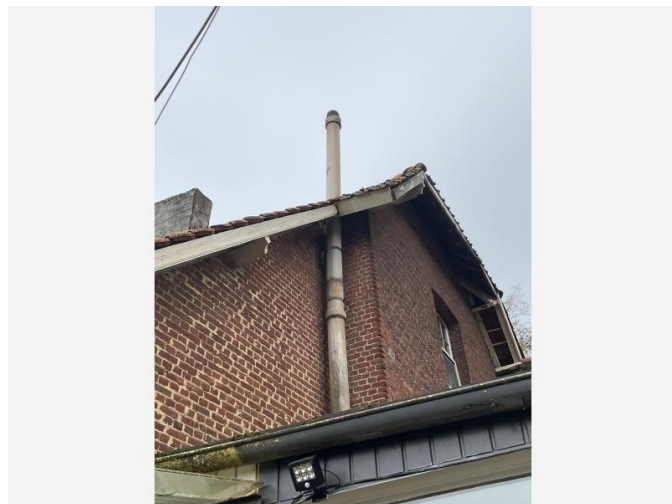
| Eindbeoordeling materiaalarisico | Laag materiaalarisico en/of verlaagde kans op vezelvrijgave |

| Asbestsoort (vezeltype) | Crocidoliet aanwezig |
| Toestand van het materiaal | Licht beschadigd, licht verweerd. Intact materiaal type Pical – asbestboard of categorie III 'gebondenheid' |

| Beschrijving | Schouwpijp |
| Asbestmateriaal | Rookgaskanaal |

Verwijderen

- Zorg voor een veilig beheer. Vermijd het beschadigen van het asbestmateriaal. Controleer de toestand jaarlijks op wijzigingen.

- Eenvoudige handelingen: mag via doe-het-zelf of door werknemer(s) met opleidingsattest eenvoudige handelingen  
Wettelijk toegelaten

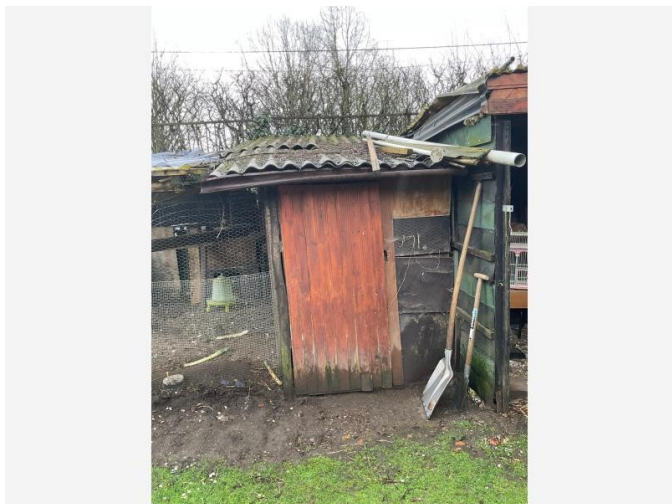
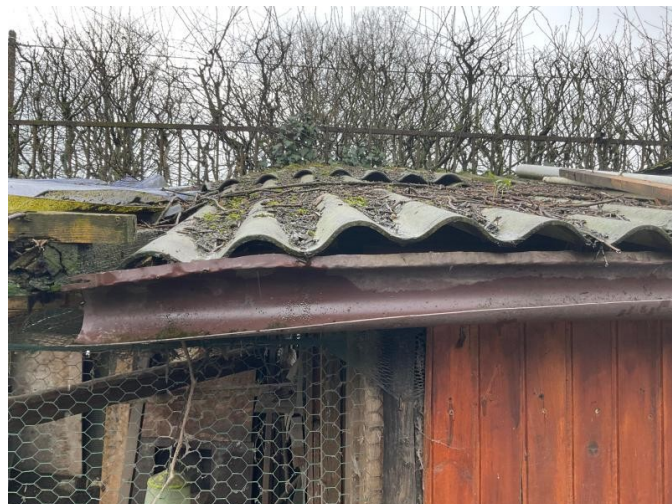
| Eindbeoordeling materiaalrisico | Verhoogd materiaalrisico en/of verhoogde kans op vezelvrijgave |

| Asbestsoort (vezeltype) | Crocidoliet aanwezig |
| Toestand van het materiaal | Matig beschadigd, matig verweerd |

| Beschrijving | Golfplaten |
| Asbestmateriaal | Dak- en gevelbekleding - Golfplaat |

Verwijderen

- Zorg voor een veilig beheer. Vermijd het beschadigen van het asbestmateriaal. Controleer de toestand jaarlijks op wijzigingen.
- Hemelwater dat afspoelt van asbestcement daken of gevels kan asbestdeeltjes bevatten. Gebruik het enkel voor gesloten circuits (bv. spoelen toiletten). Reinig na het vervangen van het dak of de gevel de dakgoten en regenwaterput of -ton om asbesthoudend sediment of slib te verwijderen

- Eenvoudige handelingen: mag via doe-het-zelf of door werknemer(s) met opleidingsattest eenvoudige handelingen  
Wettelijk toegelaten

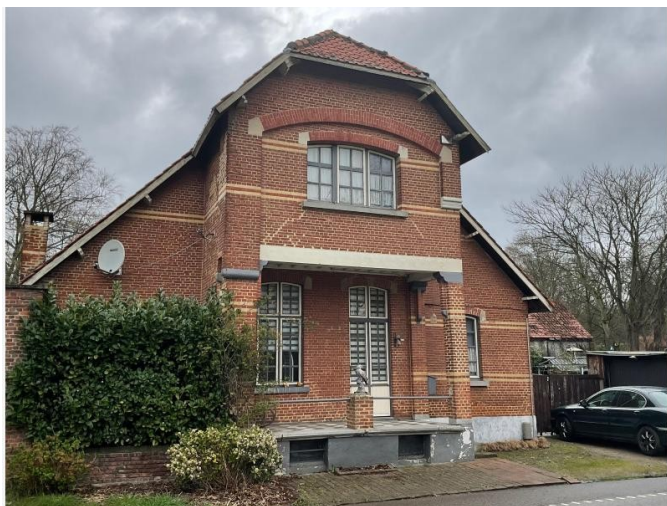
*Situeringsfoto*

**Reden:** Slotvaste toegangspoort, -deur of -luik

**Uitleg van de asbestdeskundige:** Geen toegangsluik of deur naar zolder

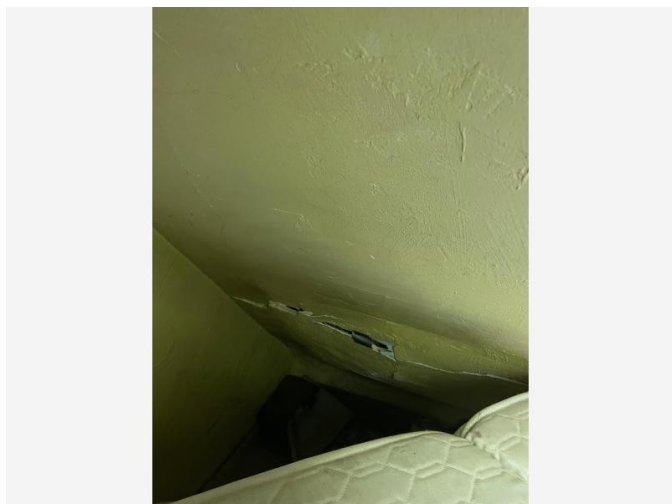
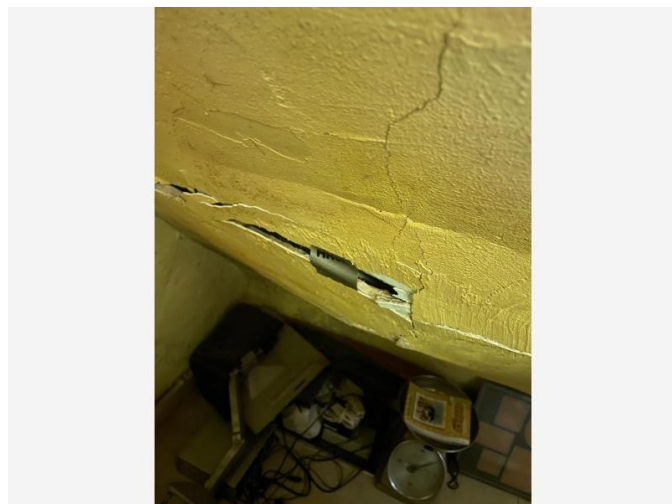
## Fiche 4: Pleisterwerk plafond

Geen asbest

| # | Type | Referentie | Resultaat |
|---|---|---|---|
| 4.1 | Mengmonster | 02 | Geen asbest |

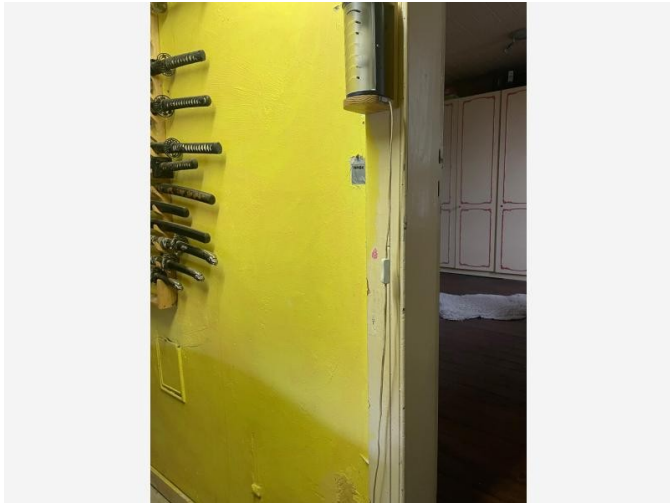
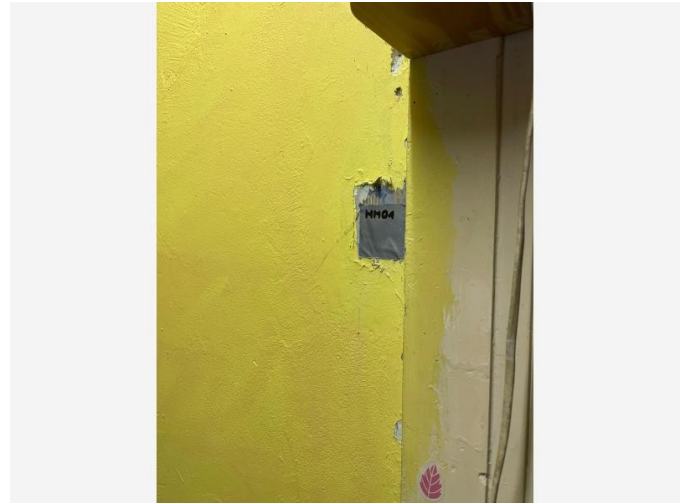
## Fiche 5: Pleisterwerk muren

Geen asbest

| # | Type | Referentie | Resultaat |
|---|---|---|---|
| 5.1 | Mengmonster | 01 | Geen asbest |
