# Asbestinventarisatetest

Bonheidensteenweg 27, 2812 Mechelen

Attestnummer : 20240419-000115.000

Uitgegeven op : 19.04.2024

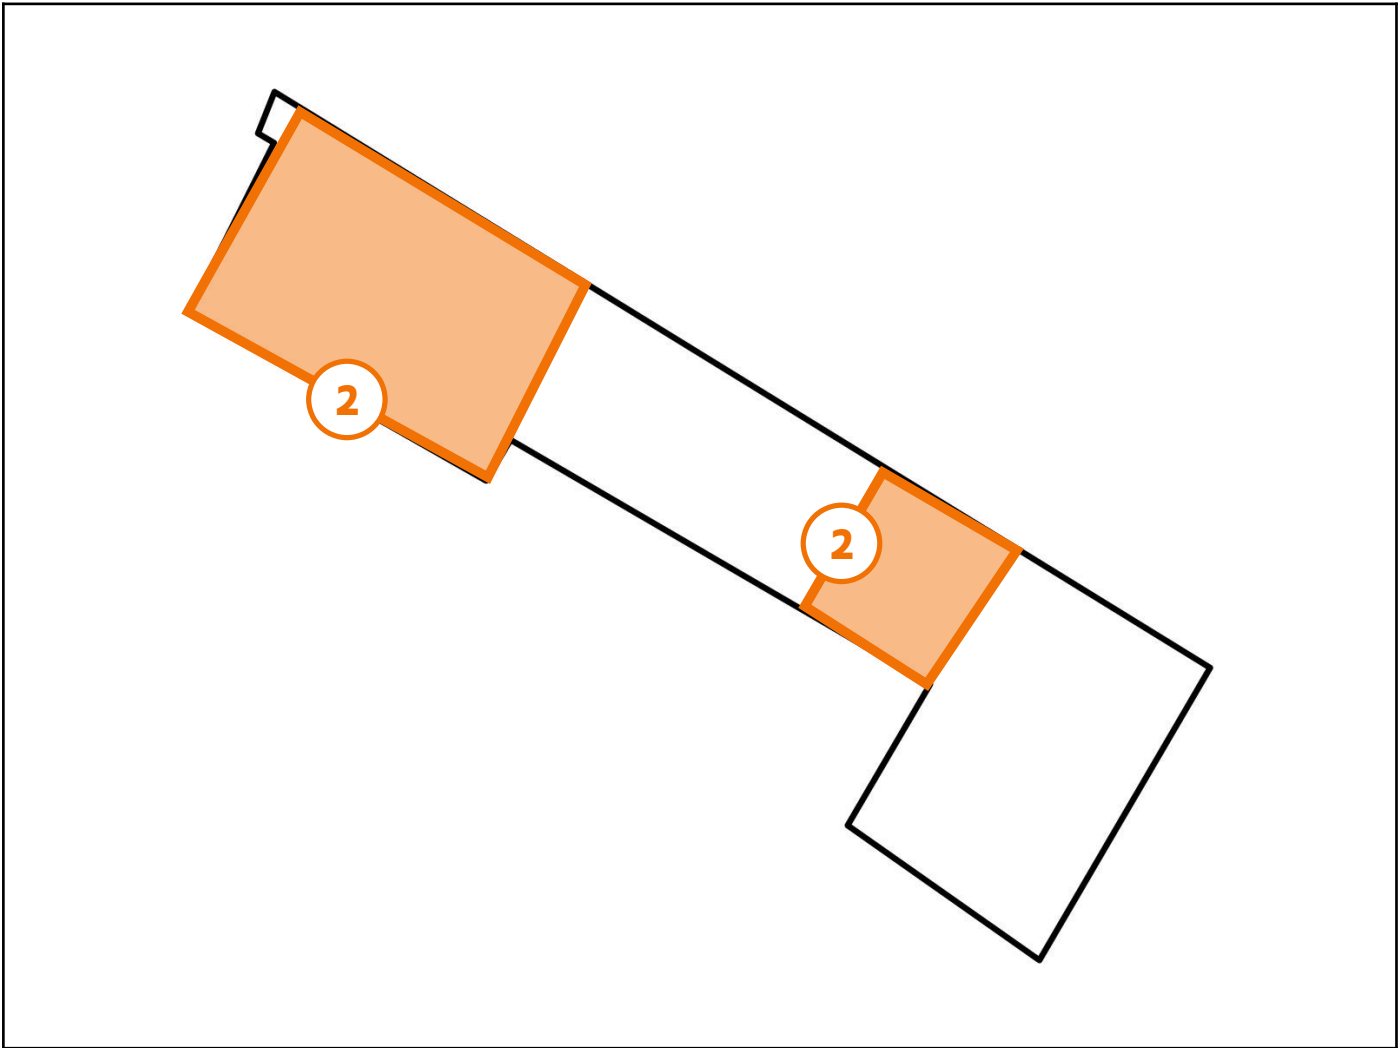
# Plan 2.1: Schuur plan

| Beschrijving | Type | Actie |
|---|---|---|
| 2. Golfplaten | Asbestmateriaal | Verwijderen |

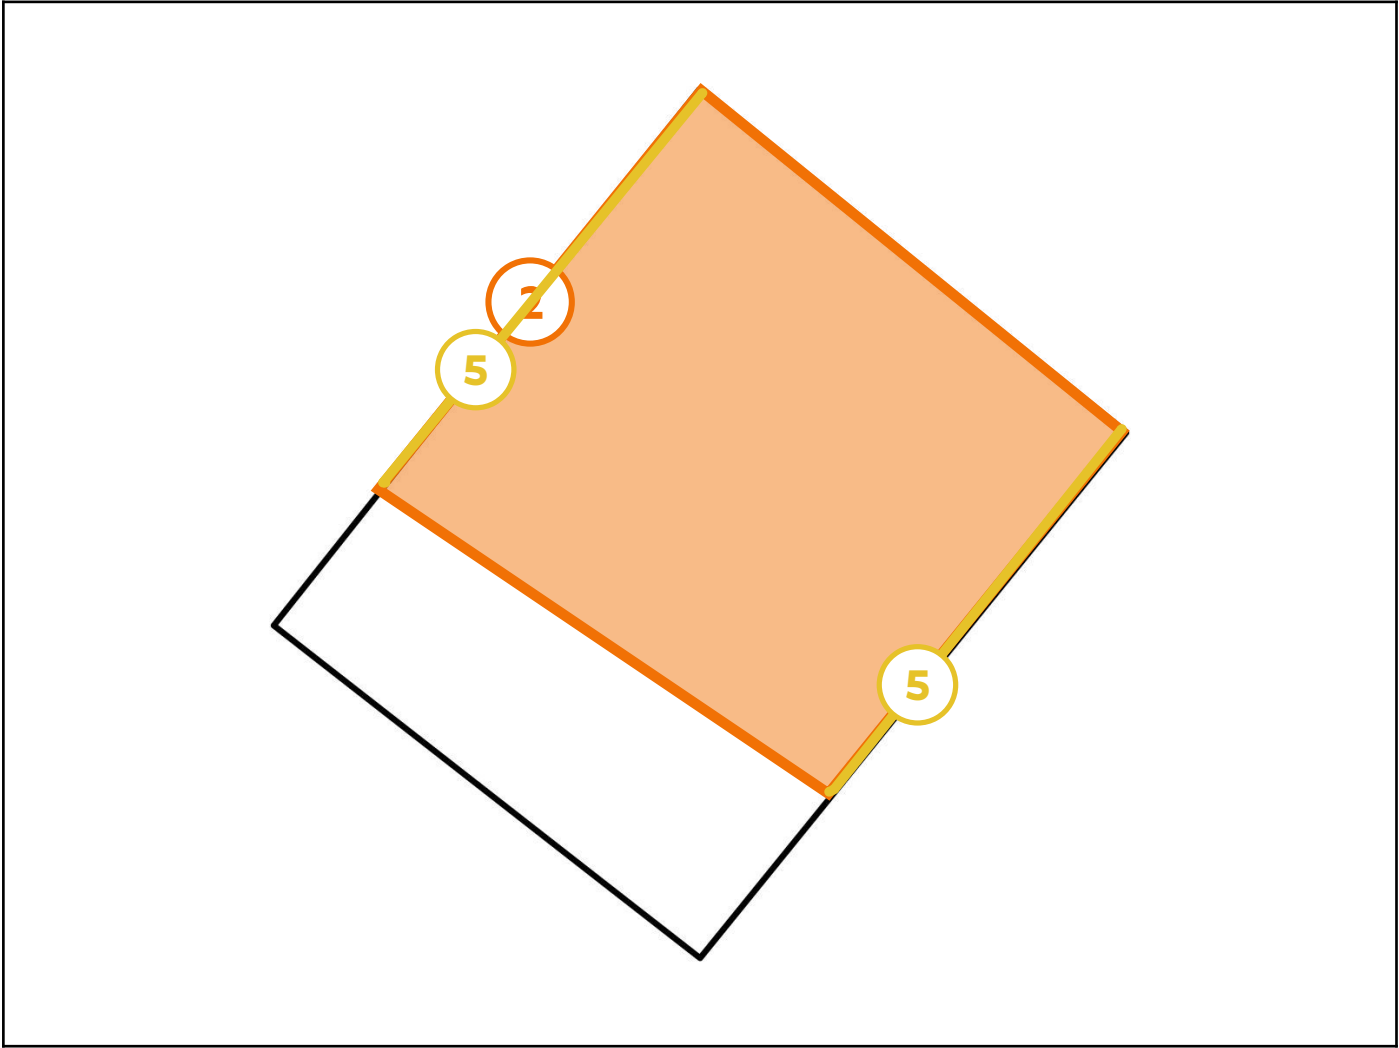
# Plan 4.1: Bijgebouw plan

| Beschrijving | Type | Actie |
|---|---|---|
| 2. Golfplaten | Asbestmateriaal | Verwijderen |
| 5. Wandplaten | Asbestmateriaal | Zorgvuldig beheren |

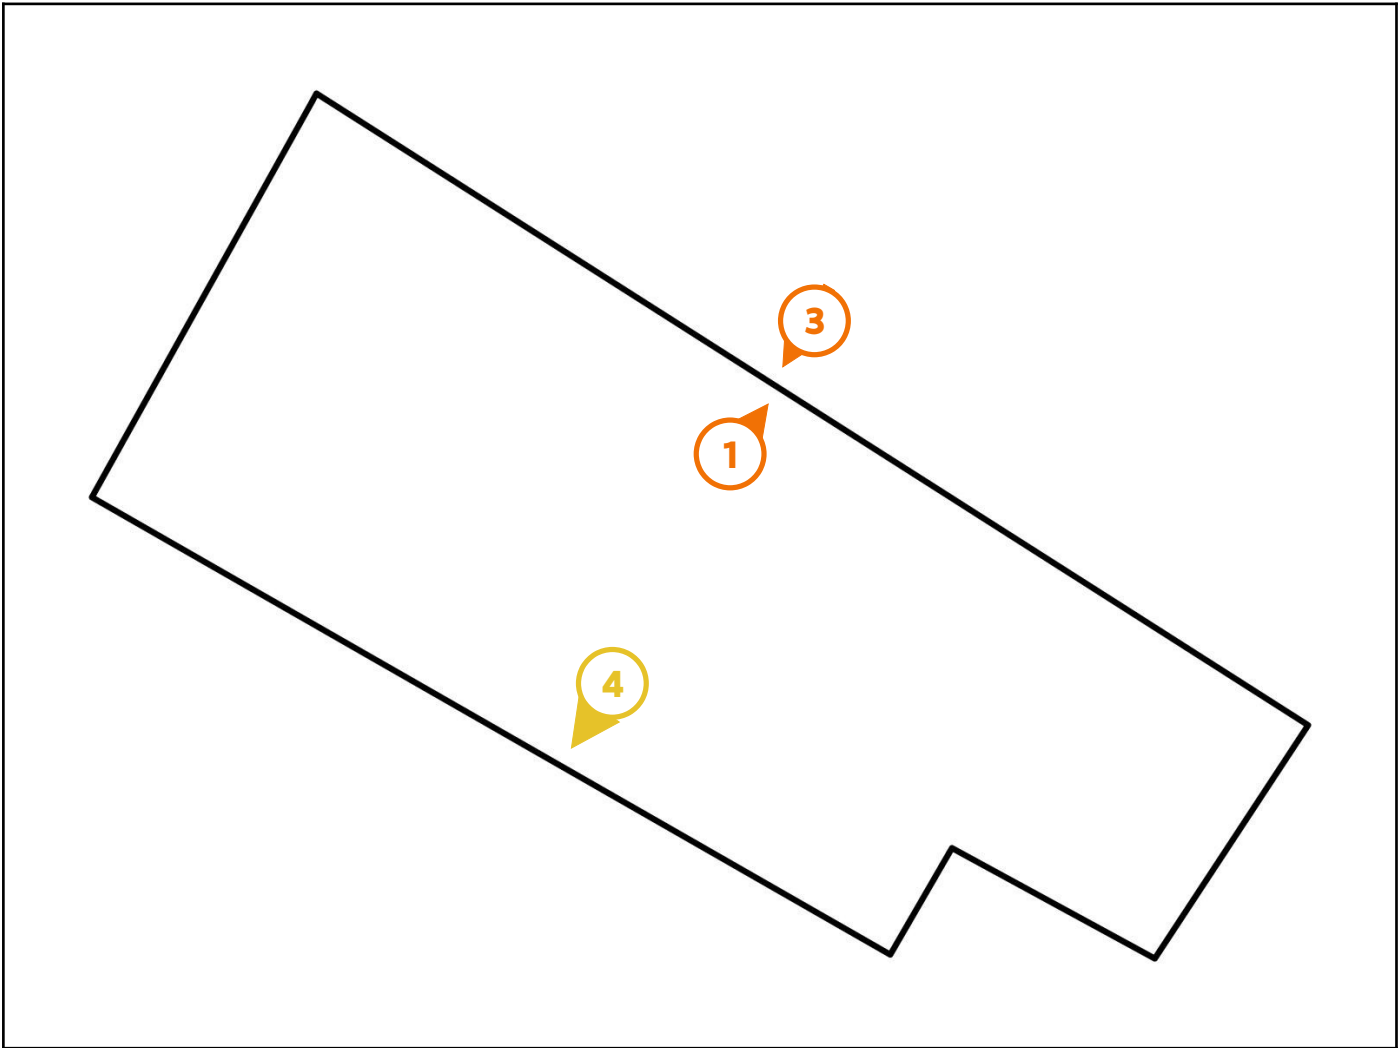
# Plan 6.1: Jagershuis plan

| Beschrijving | Type | Actie |
|---|---|---|
| 1. Afdichtingskoord | Asbestmateriaal | Verwijderen |
| 3. Schouwhoed | Asbestmateriaal | Verwijderen |
| 4. Bakeliet | Asbestmateriaal | Zorgvuldig beheren |

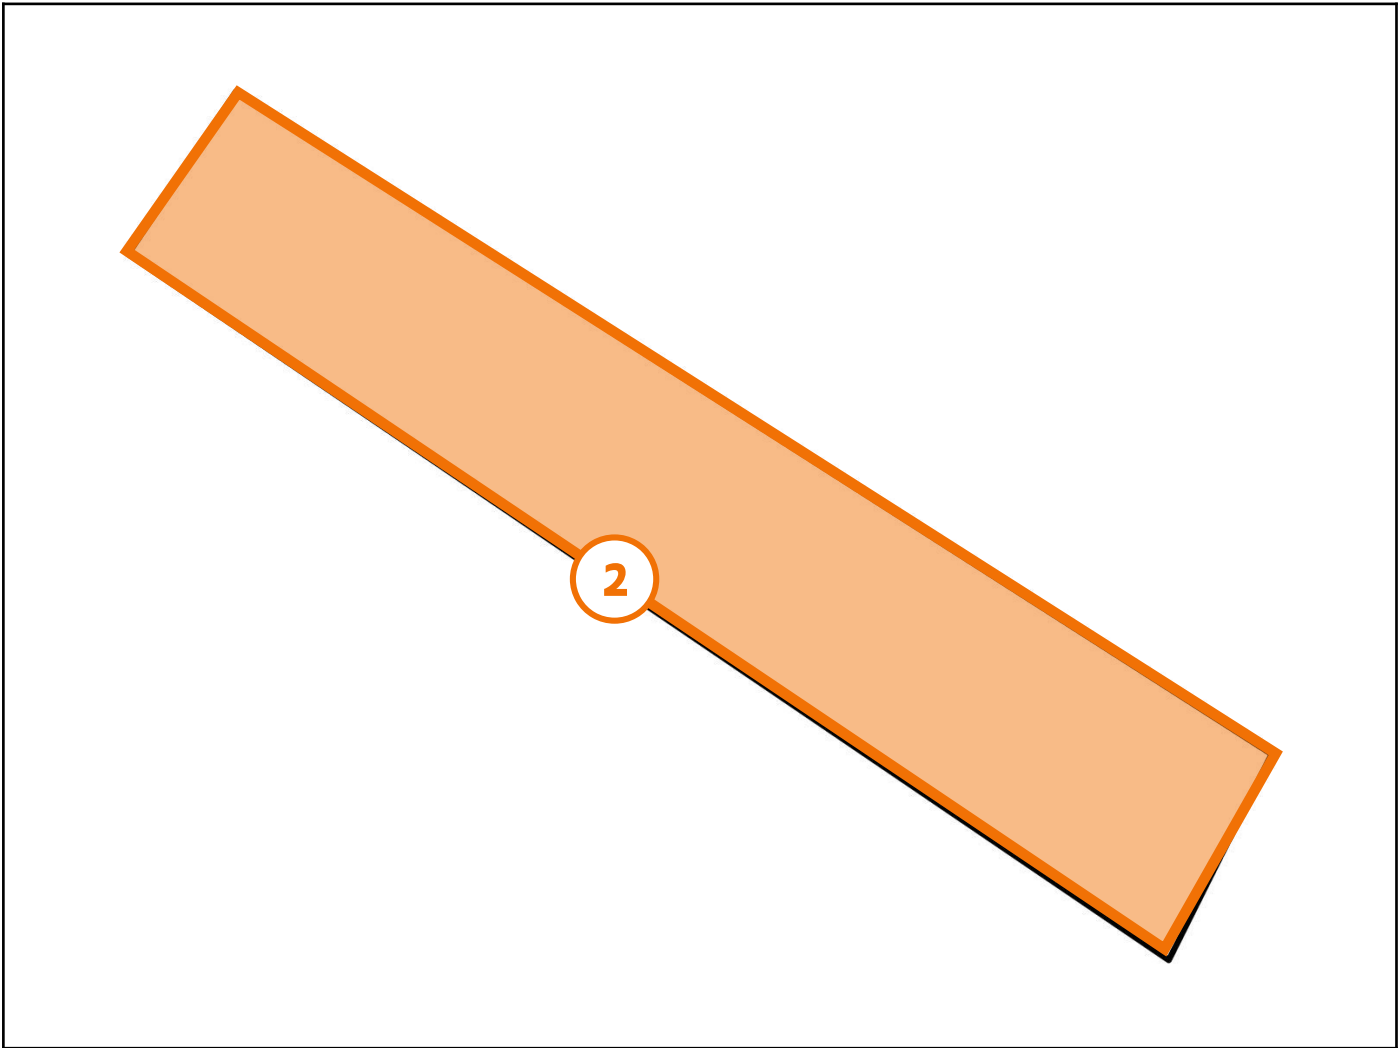
# Plan 7.1: Kippenhok plan

| Beschrijving | Type | Actie |
|---|---|---|
| 2. Golfplaten | Asbestmateriaal | Verwijderen |

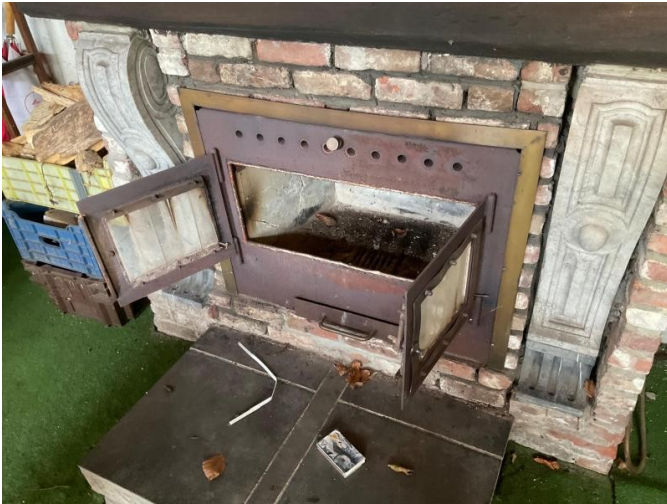
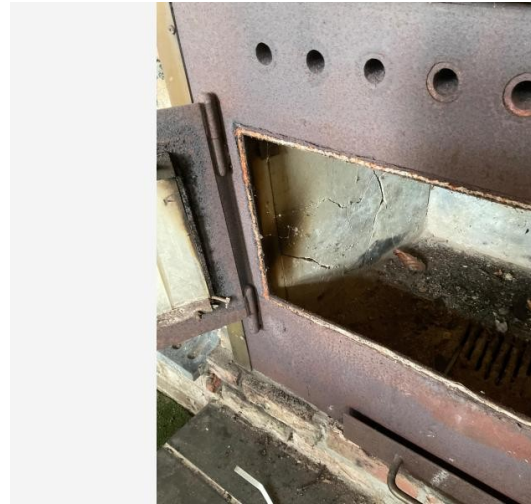
Het asbestmateriaal valt onder de mijlpaal van 2034.

Verwijderen

| Eindbeoordeling materiaalarisico | Verhoogd materiaalarisico en/of verhoogde kans op vezelvrijgave |

| Gebondenheid | Categorie 3: niet-hechtgebonden met weinig of geen matrix |
| Asbestsoort (vezeltype) | Alleen chrysotiel |
| Asbestconcentratie | Hoog ( $\geq 50\%$ ) |
| Afschermingsgraad van het gehele materiaal | Geheel of deels (ook) vrij aan de binnenlucht |
| Toestand van het materiaal | Licht beschadigd, licht verweerd. Intact materiaal type Pical – asbestboard of categorie III 'gebondenheid' |

| Beschrijving | Afdichtingskoord |
| Omgeving | Buiten |

- Scherm in afwachting van verwijdering het asbestmateriaal af van luchtstromingen en verstoring: bijvoorbeeld door het te verpakken, te fixeren, af te dekken, signalisatie - afbakening aan te brengen, ...

- Eenvoudige handelingen: mag via doe-het-zelf of door werknemer(s) met opleidingsattest eenvoudige handelingen  
Wettelijk toegelaten

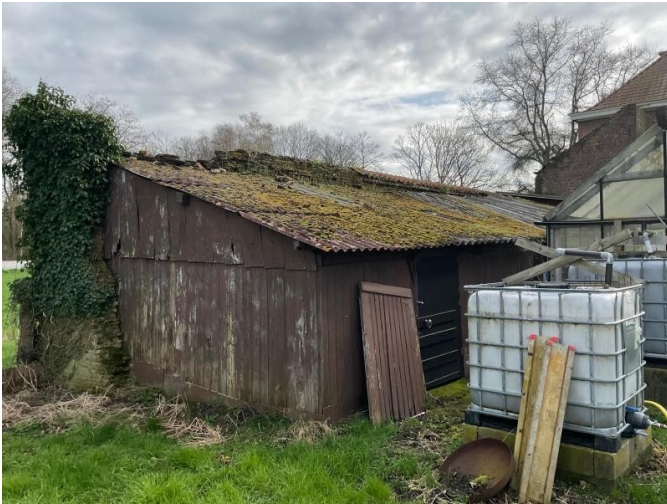
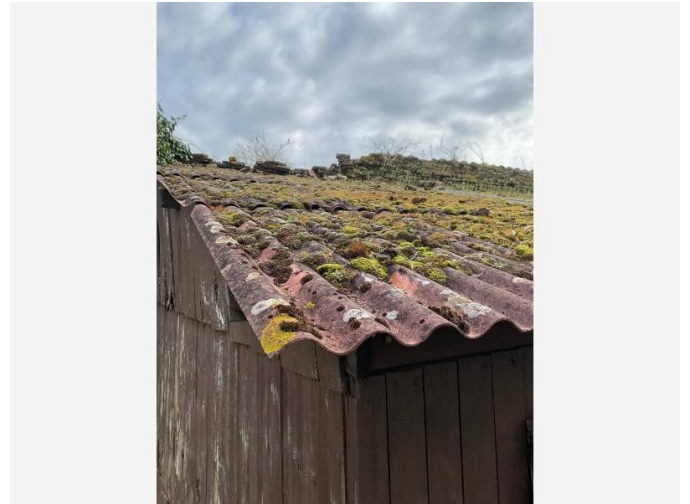
Het asbestmateriaal valt onder de mijlpaal van 2034.

Verwijderen

| Eindbeoordeling materiaalrisico | Verhoogd materiaalrisico en/of verhoogde kans op vezelvrijgave |

| Gebondenheid | Categorie 1: hechtgebonden in oorsprong |
| Asbestsoort (vezeltype) | Crocidoliet aanwezig |
| Toestand van het materiaal | Matig beschadigd, matig verweerd |

| Beschrijving | Golfplaten |
| Primaire drager | Schuin dak |

- Zorg voor een veilig beheer. Vermijd het beschadigen van het asbestmateriaal. Controleer de toestand jaarlijks op wijzigingen.
- Hemelwater dat afspoelt van asbestcement daken of gevels kan asbestdeeltjes bevatten. Gebruik het enkel voor gesloten circuits (bv. spoelen toiletten). Reinig na het vervangen van het dak of de gevel de dakgoten en regenwaterput of -ton om asbesthoudend sediment of slib te verwijderen

- Eenvoudige handelingen: mag via doe-het-zelf of door werknemer(s) met opleidingsattest eenvoudige handelingen  
Wettelijk toegelaten

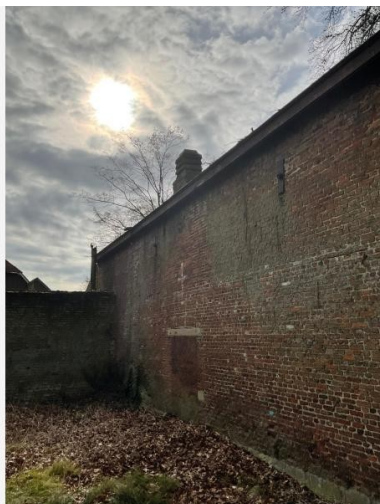
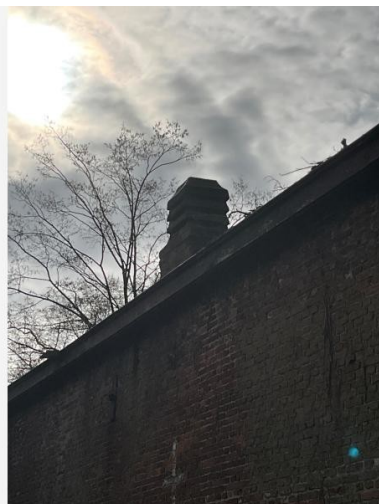
Het asbestmateriaal valt onder de mijlpaal van 2034.

Verwijderen

| Eindbeoordeling materiaalisico | Laag materiaalisico en/of verlaagde kans op vezelvrijgave |

| Toestand van het materiaal | Licht beschadigd, licht verweerd. Intact materiaal type Pical – asbestboard of categorie III 'gebondenheid' |

| Beschrijving | Schouwhoed |

- Zorg voor een veilig beheer. Vermijd het beschadigen van het asbestmateriaal. Controleer de toestand jaarlijks op wijzigingen.

- Eenvoudige handelingen: mag via doe-het-zelf of door werknemer(s) met opleidingsattest eenvoudige handelingen  
Wettelijk toegelaten

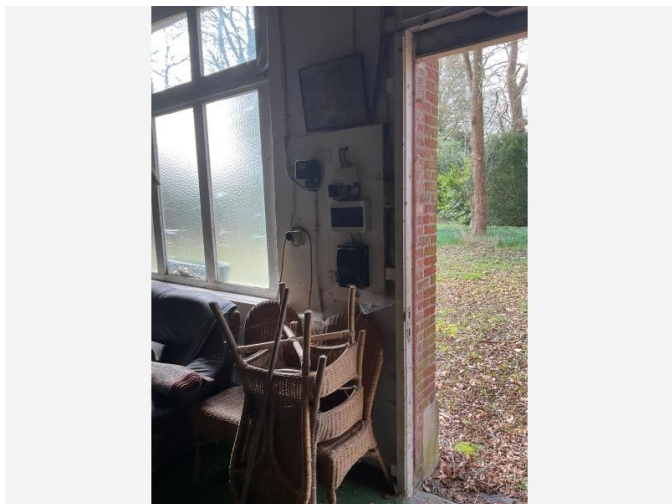
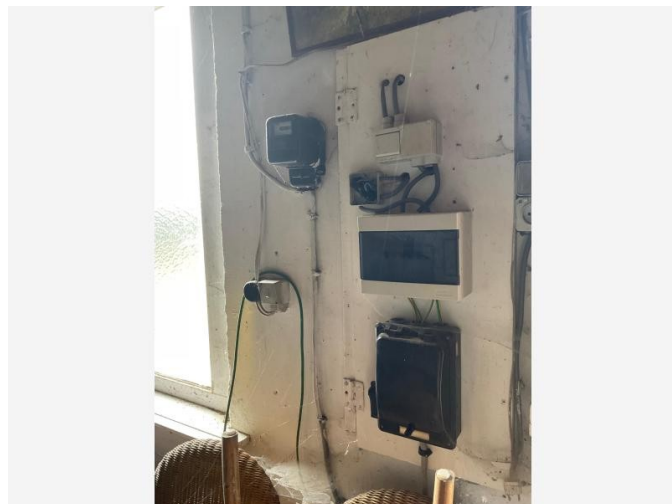
Het asbestmateriaal valt onder de mijlpaal van 2040.

Zorgvuldig beheren

| Eindbeoordeling materiaalarisico | Laag materiaalarisico en/of verlaagde kans op vezelvrijgave |

| Toestand van het materiaal | Onbeschadigd, niet verweerd |

| Beschrijving | Bakeliet |
| Primaire drager | Communicatie en elektrische infrastructuur en uitrusting |

- Zorg voor een veilig beheer. Vermijd het beschadigen van het asbestmateriaal. Controleer de toestand jaarlijks op wijzigingen.

- Eenvoudige handelingen: mag via doe-het-zelf of door werknemer(s) met opleidingsattest eenvoudige handelingen  
Wettelijk toegestaan
- Eenvoudige handelingen: enkel door erkend asbestverwijderaar  
Teller zal vervangen en verwijderd worden door netbeheerder

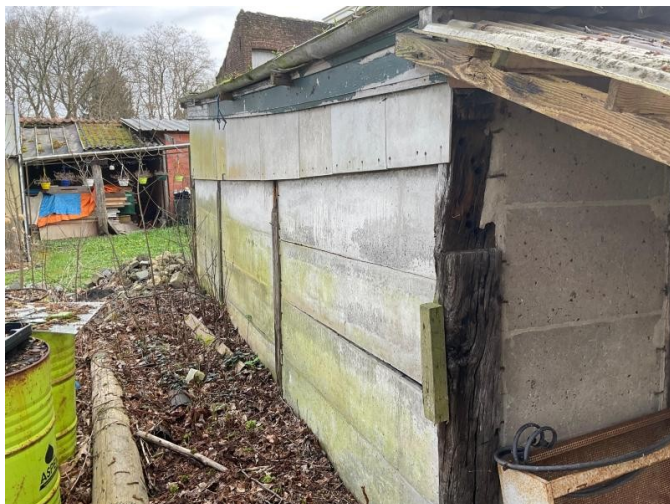
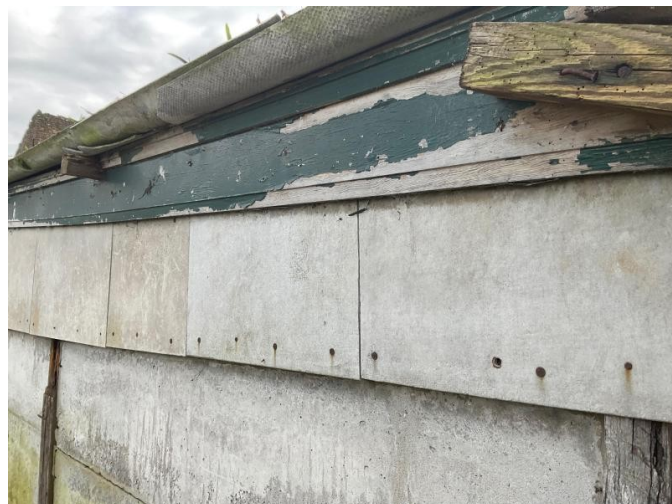
Het asbestmateriaal valt onder de mijlpaal van 2040.

Zorgvuldig beheren

| Eindbeoordeling materiaalisico | Laag materiaalisico en/of verlaagde kans op vezelvrijgave |

| Toestand van het materiaal | Licht beschadigd, licht verweerd. Intact materiaal type Pical – asbestboard of categorie III 'gebondenheid' |

| Beschrijving | Wandplaten |
| Primaire drager | Wand buitenschil |

- Zorg voor een veilig beheer. Vermijd het beschadigen van het asbestmateriaal. Controleer de toestand jaarlijks op wijzigingen.

- Eenvoudige handelingen: mag via doe-het-zelf of door werknemer(s) met opleidingsattest eenvoudige handelingen  
Wettelijk toegelaten

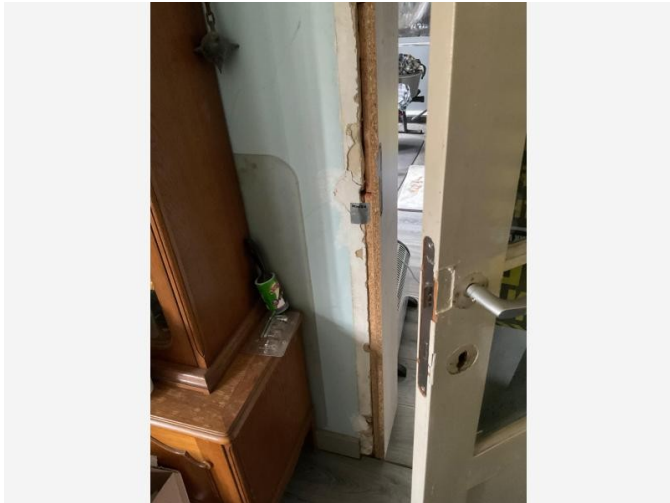
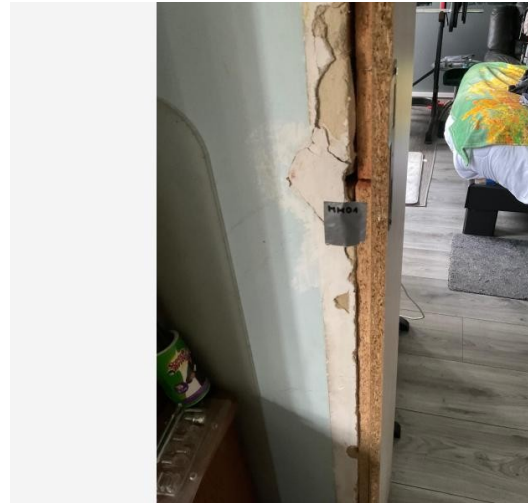
## Fiche 6: Pleisterwerk muren

Geen asbest

| # | Type | Referentie | Resultaat |
|---|---|---|---|
| 6.1 | Mengmonster | 01 | Geen asbest |

| Opmerking | Geen pleisterwerk plafond |
