Asbestinventarisatetest

Kloosterstraat 7, 8870 Izegem

Attestnummer : 20231122-000422.000

Uitgegeven op : 22.11.2023

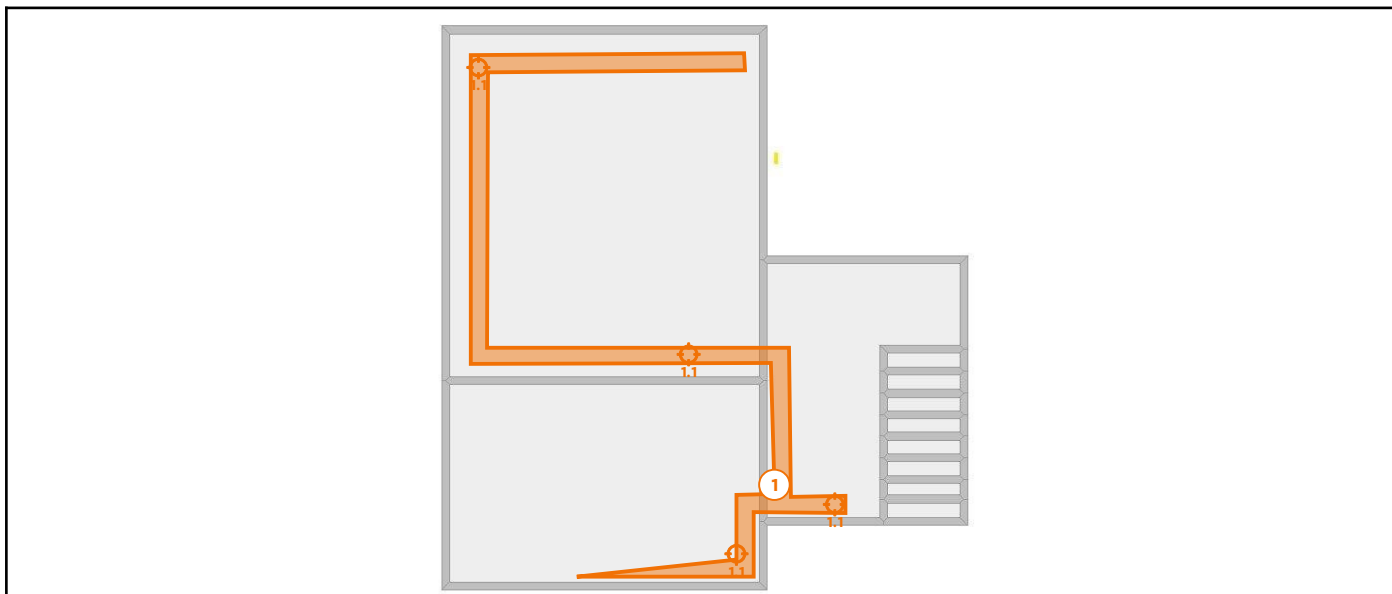
Plan 1.1: Grondplan Kelder - Leidingisolatie

Beschrijving	Type	Actie
1. Leidingisolatie Kelder	Asbestmateriaal	Verwijderen
1.1 Code: Leidingisolatie	Mengmonster	-

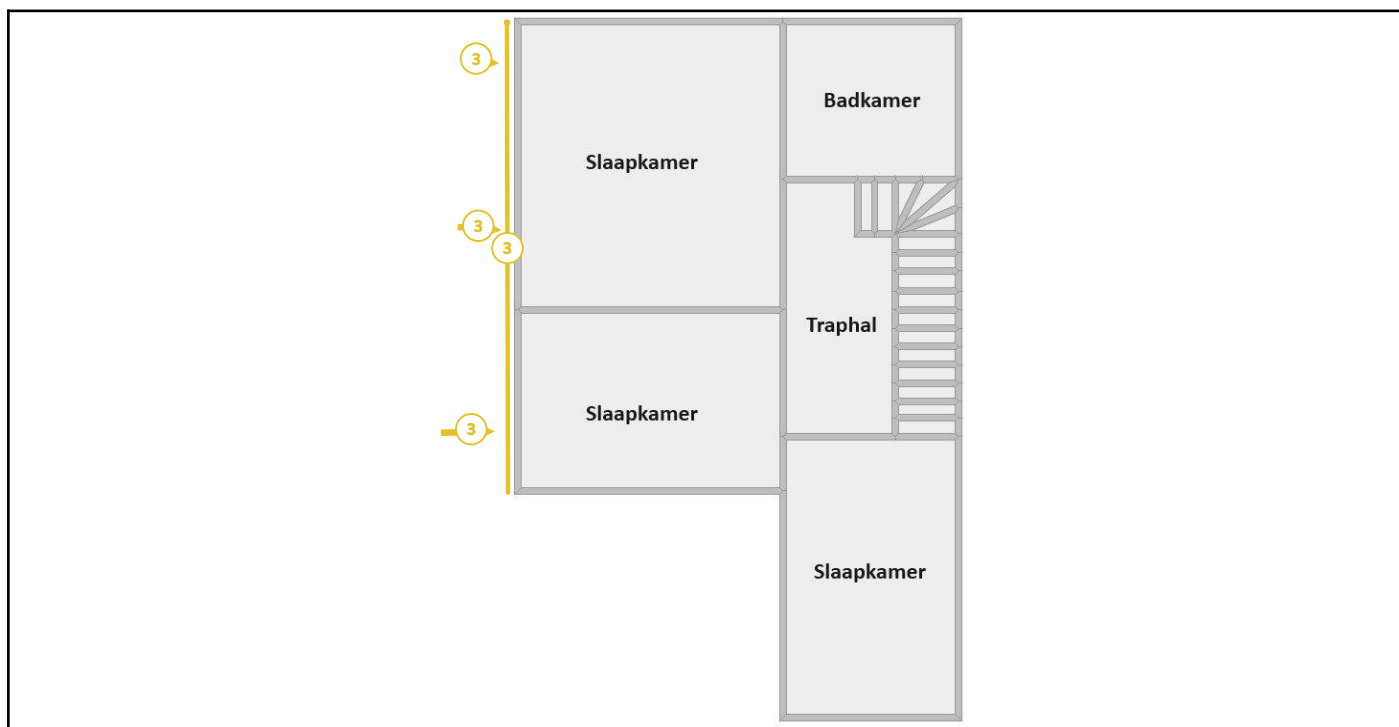
Plan 1.6: Grondplan 1e VD - Leien Zijgevel

Beschrijving	Type	Actie
3. Leien Zijgevel	Asbestmateriaal	Zorgvuldig beheren

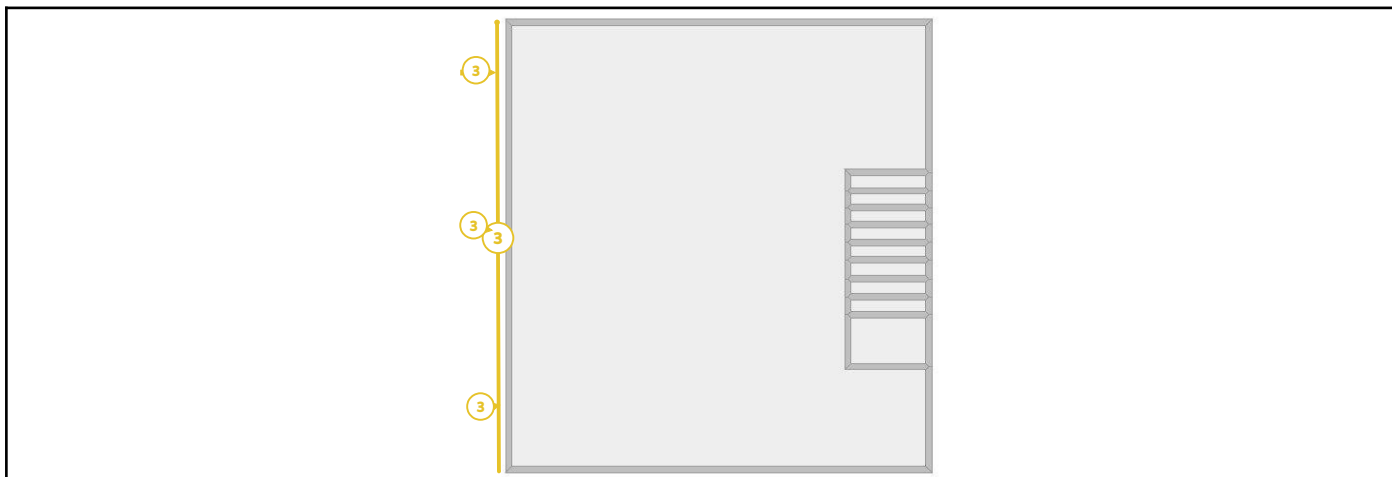
Plan 1.7: Grondplan Zolder - Leien Zijgevel

Beschrijving	Type	Actie
3. Leien Zijgevel	Asbestmateriaal	Zorgvuldig beheren

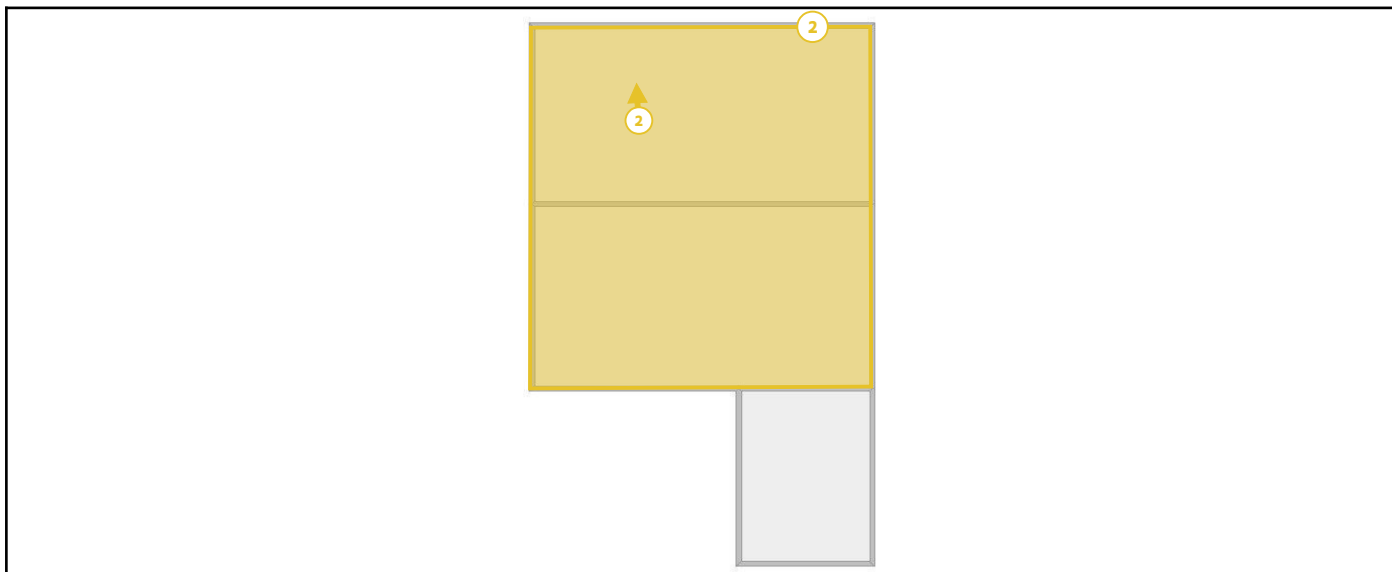
Plan 1.8: Grondplan Dak - Onderdak

Beschrijving	Type	Actie
2. Onderdakplaten	Asbestmateriaal	Zorgvuldig beheren

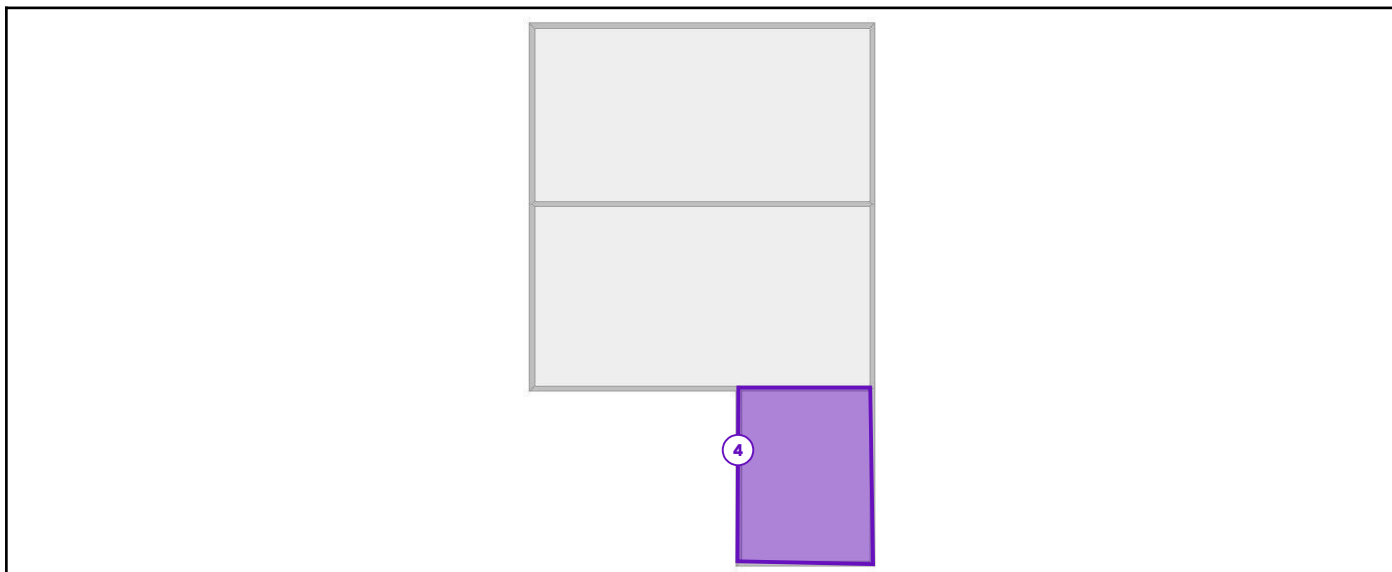
Plan 1.9: Grondplan Dak - Plat Dak

Beschrijving	Type	Actie
4. Plat Dak	Beperking	-

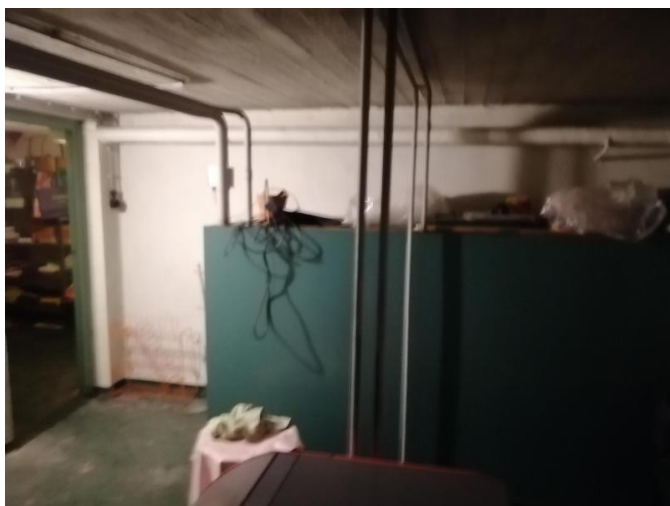
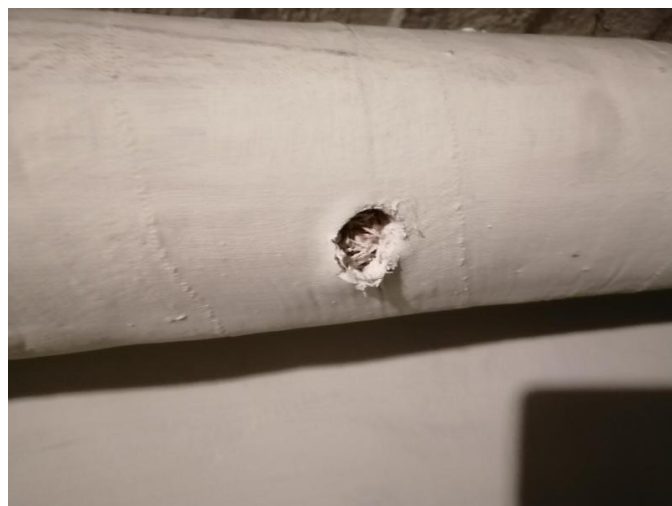
Het asbestmateriaal valt onder de mijlpaal van 2034.

Eindbeoordeling materiaalrisico	Laag materiaalrisico en/of verlaagde kans op vezelvrijgave
---------------------------------	--

Gebondenheid	Categorie 2: niet-hechtgebonden met matrix
Asbestsoort (vezeltype)	Amfibool aanwezig, uitgezonderd crocidoliet
Asbestconcentratie	Laag (< 50%)
Afschermingsgraad van het gehele materiaal	Geheel of deels (ook) vrij aan de binnenlucht
Toestand van het materiaal	Onbeschadigd, niet verweerd

#	Type	Referentie	Resultaat
1.1	Mengmonster	Leidingisolatie	Amosiet

Beschrijving	Leidingisolatie Kelder
Omgeving	Binnen
Primaire drager	Sanitaire infrastructuur en uitrusting (toe- en afvoer)
Asbestmateriaal	In-situ afwerkingslagen - Thermische isolatie
Bindmiddel van asbestmateriaal	Gips - kalk
Gebondenheid op basis van bindmiddel	Niet-hechtgebonden
Hoeveelheid (lengte - omtrek - dikte - aantal)	<ul style="list-style-type: none">18,00 m - 45,00 cm - 1,00 cm - 1 stuk

- Verwijder dit asbestmateriaal zo snel mogelijk. Volg de toestand goed op.

- Hermetische zone (erkend asbestverwijderaar)
De toepassing bevindt zich in een gesloten ruimte, verwijderen van leidingisolatie zorgt voor een grote concentratie van asbestvezels in de omgevingslucht. Door gezondheidsrisico mag dit enkel uitgevoerd worden door erkend asbestverwijderaar.

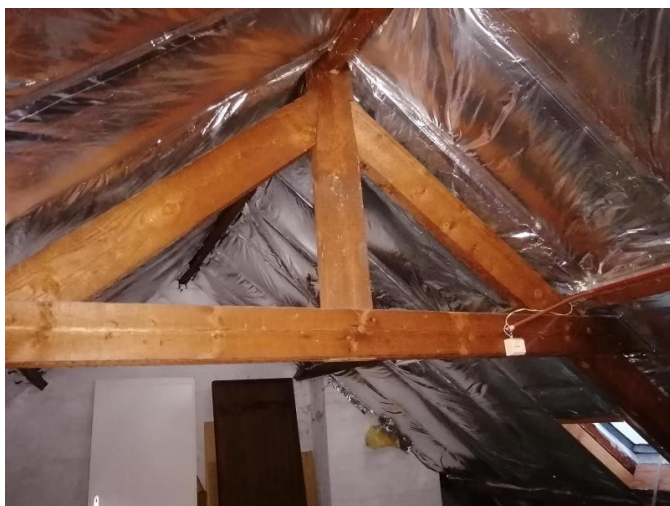
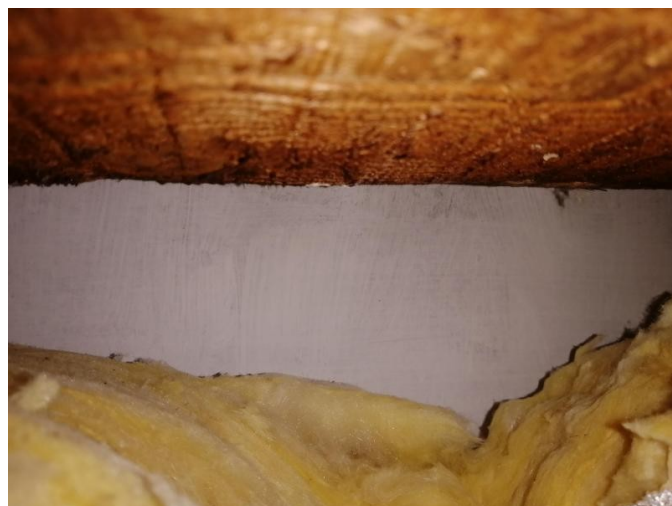
Het asbestmateriaal valt onder de mijlpaal van 2040.

Eindbeoordeling materiaalrisico	Zeer laag materiaalrisico en/of zeer lage kans op vezelvrijgave
---------------------------------	---

Gebondenheid	Categorie 1: hechtgebonden in oorsprong
Asbestsoort (vezeltype)	Crocidoliet aanwezig
Asbestconcentratie	Laag (< 50%)
Afschermingsgraad van het gehele materiaal	Enkel randen niet afgeschermd maar geen contact met binnenluchtstromen
Toestand van het materiaal	Onbeschadigd, niet verweerd

Beschrijving	Onderdakplaten
Omgeving	Binnen
Primaire drager	Schuin dak
Asbestmateriaal	Plaat, paneel, tablet - Type Menuiserite
Bindmiddel van asbestmateriaal	Cement
Gebondenheid op basis van bindmiddel	Hecht
Hoeveelheid (oppervlakte - dikte - aantal)	<ul style="list-style-type: none">60,00 m² - 0,32 cm - 1 stuk
Totaal volume	0,192 m ³
Eenvoudig bereikbaar	Nee <ul style="list-style-type: none">Het asbestmateriaal is bedekt (uitgezonderd laag verf, coating, behang, kunststof, textiel) en het wegnemen van het bedekkende materiaal kan niet zonder het bedekkende materiaal te beschadigen.

- Zorg voor een veilig beheer en verwijder dit asbestmateriaal wanneer het bij werken eenvoudig bereikbaar wordt. Controleer de toestand jaarlijks op wijzigingen.

- Eenvoudige handelingen: mag via doe-het-zelf of door werknemer(s) met opleidingsattest eenvoudige handelingen
De onderdakplaten kunnen na zorgvuldig losmaken verwijderd en afgevoerd worden

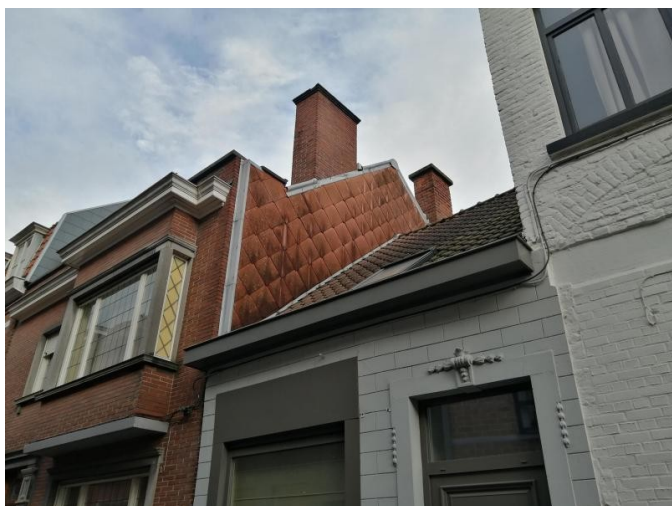
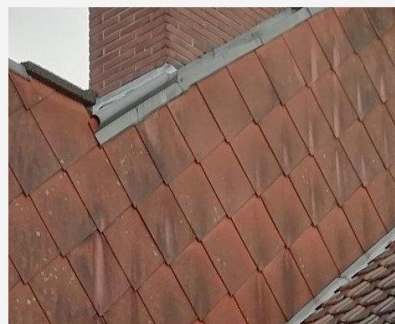
Het asbestmateriaal valt onder de mijlpaal van 2040.

Eindbeoordeling materiaalrisico	Laag materiaalrisico en/of verlaagde kans op vezelvrijgave
---------------------------------	--

Gebondenheid	Categorie 1: hechtgebonden in oorsprong
Asbestsoort (vezeltype)	Crocidoliet aanwezig
Asbestconcentratie	Laag (< 50%)
Afschermingsgraad van het gehele materiaal	Geheel of deels vrij aan de buitenlucht
Toestand van het materiaal	Licht beschadigd, licht verweerd. Intact materiaal type Pical – asbestboard of categorie III 'gebondenheid'

Beschrijving	Leien Zijgevel
Omgeving	Binnen
Primaire drager	Wand buitenschil
Asbestmateriaal	Dak- en gevelbekleding - Lei, shingle
Bindmiddel van asbestmateriaal	Cement
Gebondenheid op basis van bindmiddel	Hecht
Hoeveelheid (oppervlakte - aantal)	• 20,00 m ² - 1 stuk
Totale oppervlakte	20,00 m ²
Eenvoudig bereikbaar	Ja
Bevestigingswijze	• Genageld, geniet
Identificatiemethode	Vaststelling zonder monsternamen

- Verwijder dit asbestmateriaal zo snel mogelijk. Volg de toestand goed op.

- Eenvoudige handelingen: mag via doe-het-zelf of door werknemer(s) met opleidingsattest eenvoudige handelingen
De leien kunnen na zorgvuldig losmaken verwijderd en afgevoerd worden

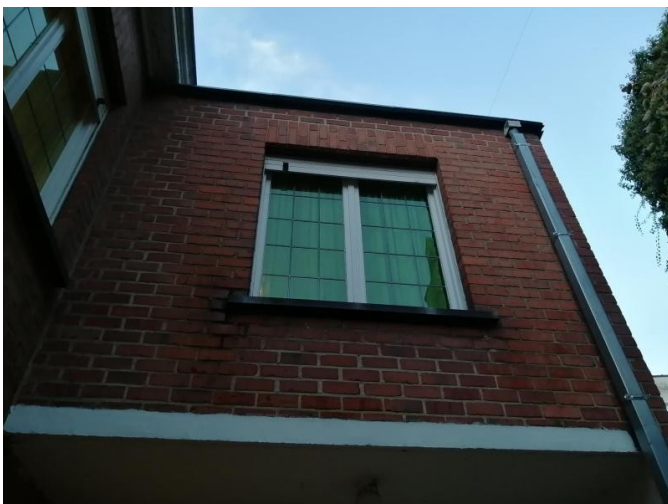
Situeringfoto

Reden: Het te onderzoeken materiaal situeert zich hoger dan 3,50 m te rekenen vanaf een veilige ondergrond

Uitleg van de asbestdeskundige: Het gedeelte plat dak bevindt zich meer dan 3,5m van de veilige ondergrond, het is bijgevolg niet mogelijk om te inspecteren.

(Asbest)materiaal	Dak- en gevelbekleding - Roofing
Karakterisatie	Asbest (verdacht)
Primaire drager	Plat dak

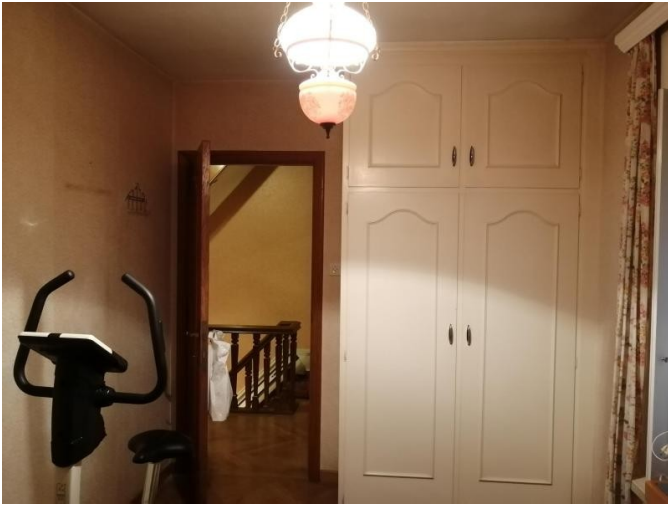
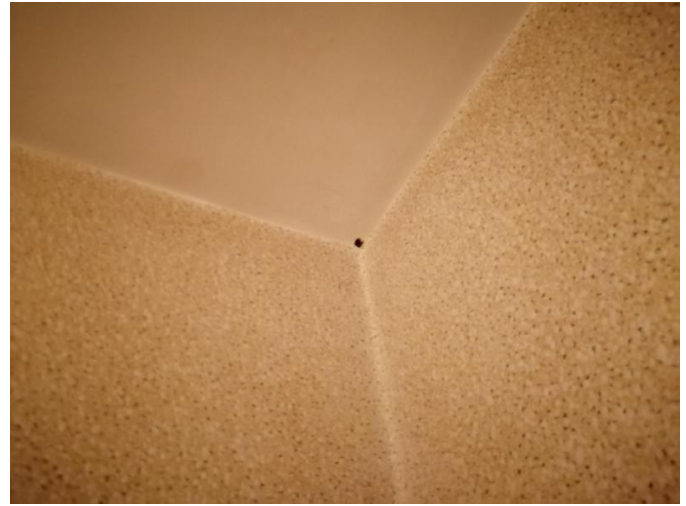
Fiche 5: Pleister Plafonds

Geen asbest

#	Type	Referentie	Resultaat
5.1	Mengmonster	Pleister Plafonds	Geen asbest

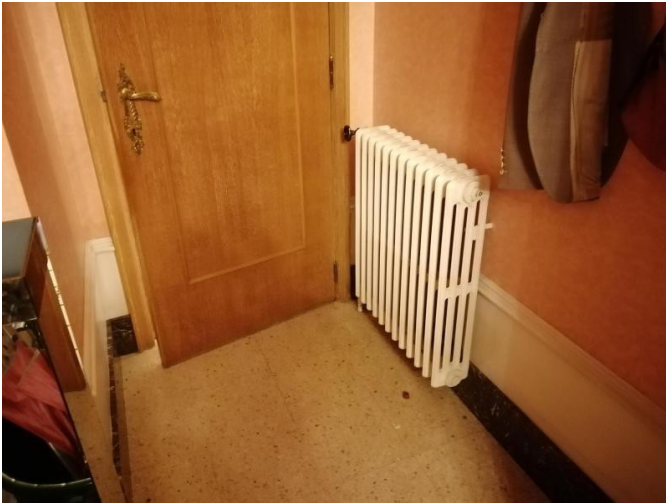
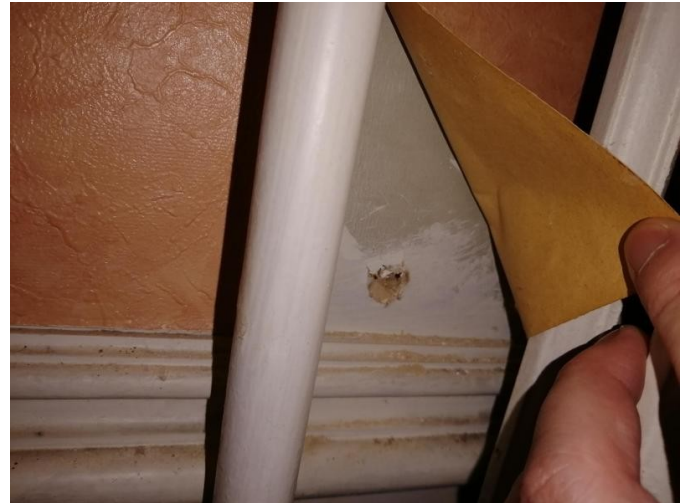
Fiche 6: Pleister Muren

Geen asbest

#	Type	Referentie	Resultaat
6.1	Mengmonster	Pleister Muren	Geen asbest
