Asbestinventarisatetest

Koornblomme 23, 8490 Jabbeke

Attestnummer : 20241114-000506.000

Uitgegeven op : 14.11.2024

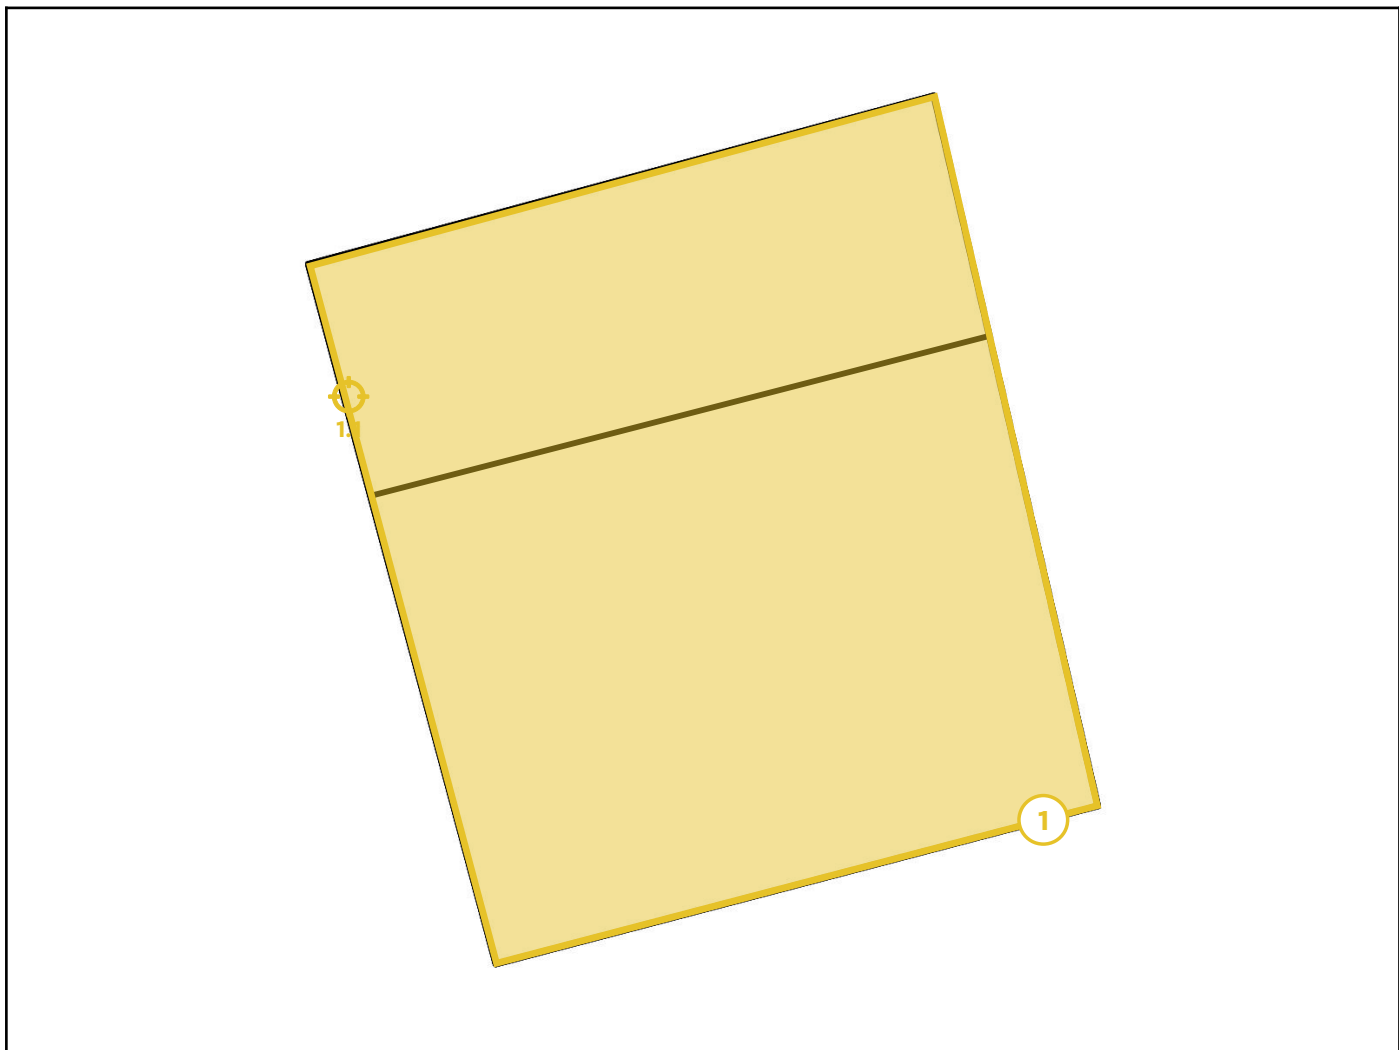
Plan 1.5: Plan daken

Beschrijving	Type	Actie
1. Onderdak in menuiserie	Asbestmateriaal	Zorgvuldig beheren
1.1 Code: MM04	Puntmonster	-

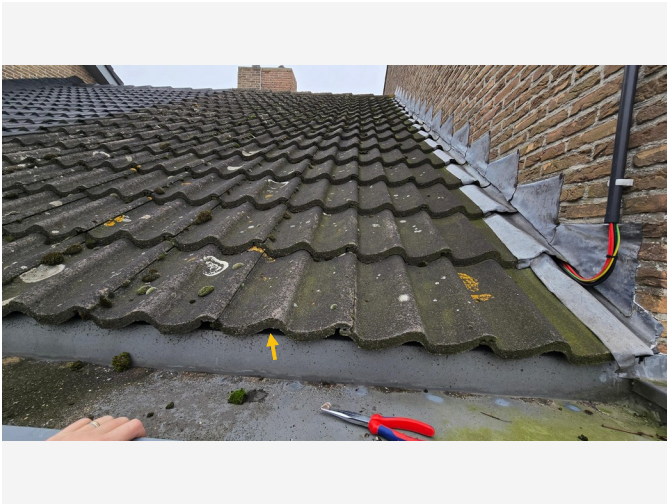
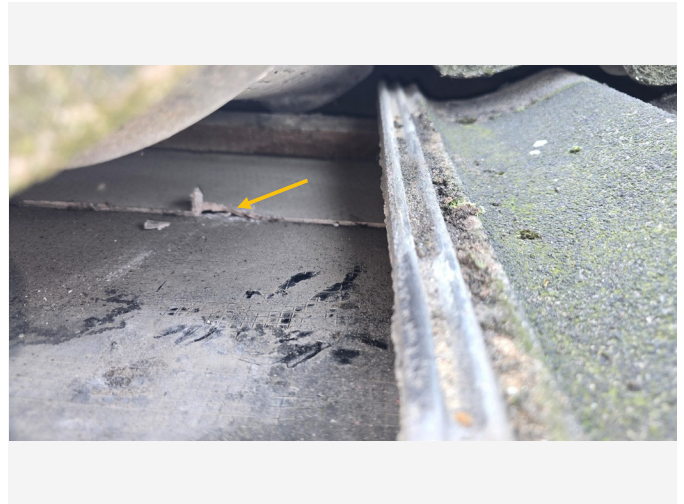
Het asbestmateriaal valt onder de mijlpaal van 2040.

Eindbeoordeling materiaalrisico	Laag materiaalrisico en/of verlaagde kans op vezelvrijgave
---------------------------------	--

Gebondenheid	Categorie 1: hechtgebonden in oorsprong
Asbestsoort (vezeltype)	Alleen chrysotiel
Asbestconcentratie	Laag (< 50%)
Afschermingsgraad van het gehele materiaal	Geheel of deels (ook) vrij aan de binnenlucht
Toestand van het materiaal	Licht beschadigd, licht verweerd. Intact calciumsilicaatmateriaal of categorie III 'gebondenheid'

#	Type	Referentie	Resultaat
1.1	Puntmonster	MM04	Chrysotiel

Beschrijving	Onderdak in menuiserie
Omgeving	Binnen
Primaire drager	Plafond
Asbestmateriaal	Plaat, paneel, tablet - Type Menuiserie
Bindmiddel van asbestmateriaal	Cement
Gebondenheid op basis van bindmiddel	Hecht
Hoeveelheid (oppervlakte - dikte - aantal)	<ul style="list-style-type: none">• 150,00 m² - 0,32 cm - 1 stuk
Totaal volume	0,48 m ³
Eenvoudig bereikbaar	Nee <ul style="list-style-type: none">• Het asbestmateriaal is bedekt (uitgezonderd laag verf, coating, behang, kunststof, textiel) en het wegnemen van het bedekkende materiaal kan niet zonder het bedekkende materiaal te beschadigen.
Bevestigingswijze	<ul style="list-style-type: none">• Genageld, geniet
Identificatiemethode	Vaststelling met monsternamen
Destructieve handeling voor identificatie	Nee

- Zorg voor een veilig beheer en verwijder dit asbestmateriaal wanneer het bij werken eenvoudig bereikbaar wordt. Controleer de toestand jaarlijks op wijzigingen.

- Eenvoudige handelingen: mag via doe-het-zelf of door werknemer(s) met opleidingsattest eenvoudige handelingen
De menuiserieplaten mogen via doe-het-zelf of door werknemer(s) met opleidingsattest eenvoudige handelingen verwijderd worden.
- Gebruik steeds PBM's (persoonlijke beschermingsmiddelen) en bevochtig het materiaal voor verwijdering.
- Beschadig het materiaal niet en gebruik geen machines met hoge snelheid (boor, zaag, slijpmachine, etc.)

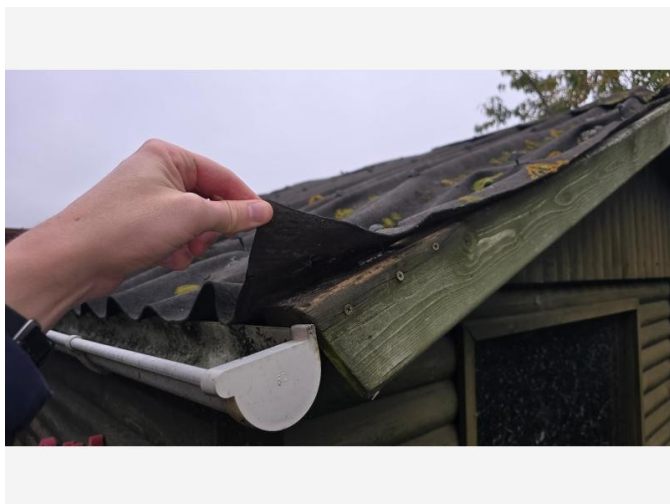
De golfplaten zijn niet asbesthoudend wegens gefabriceerd uit bitumen.

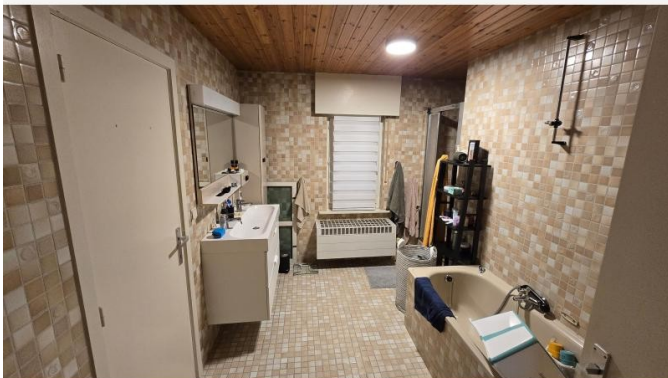
De wandtegels zijn onbeschadigd waardoor er geen visuele inspectie of staalname mogelijk was om vast te stellen of een eventuele asbesthoudende lijmlaag gebruikt werd.

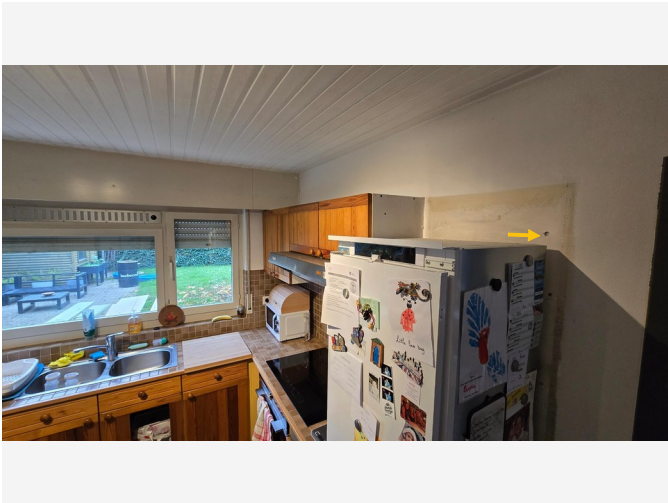
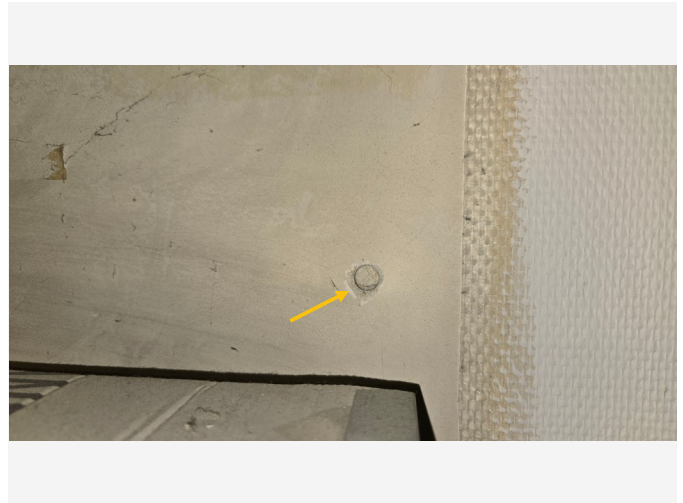
Fiche 4: Pleisterwerk muur

Geen asbest

#	Type	Referentie	Resultaat
4.1	Mengmonster	MM01	Geen asbest

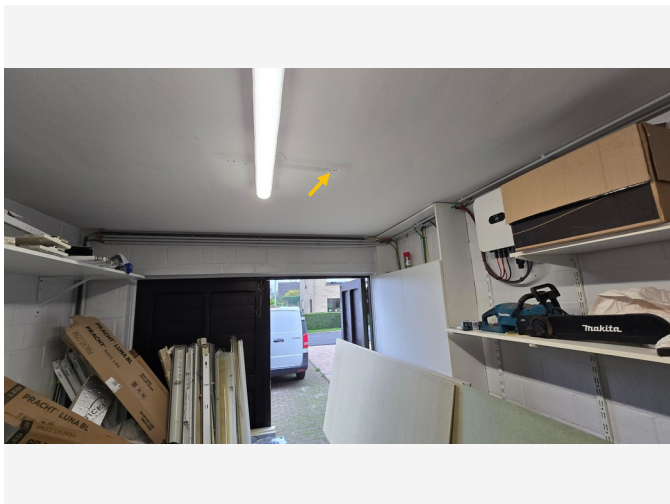
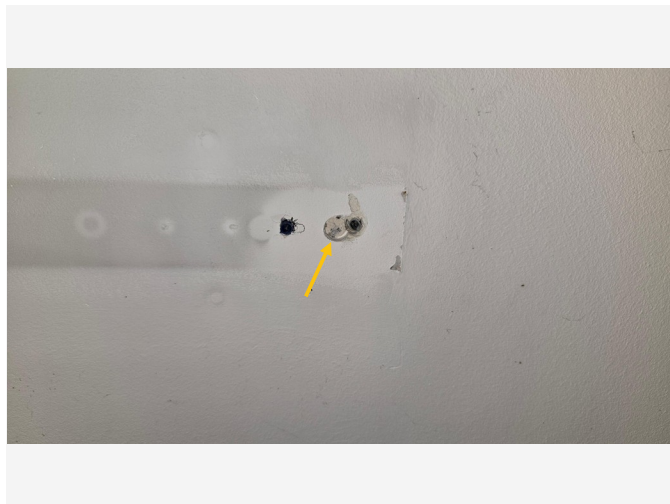
Fiche 5: Pleisterwerk plafond

Geen asbest

#	Type	Referentie	Resultaat
5.1	Mengmonster	MM02	Geen asbest

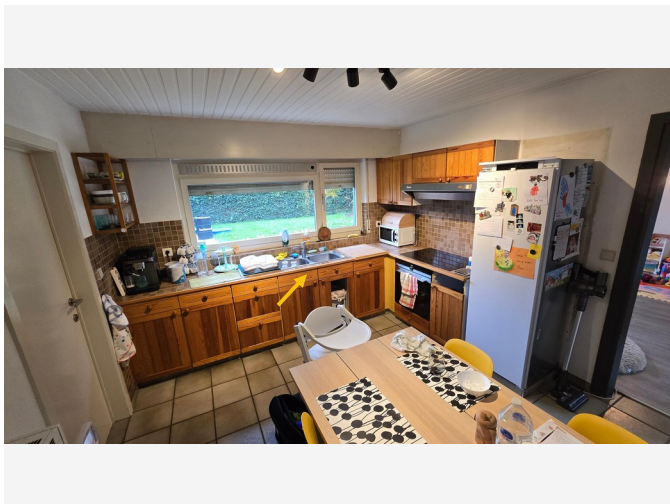
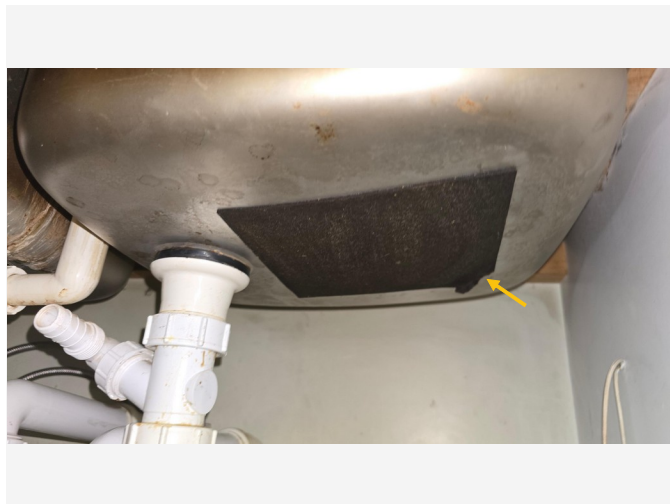
Fiche 6: Dempplaat spoelbak

Geen asbest

#	Type	Referentie	Resultaat
6.1	Puntmonster	MM03	Geen asbest

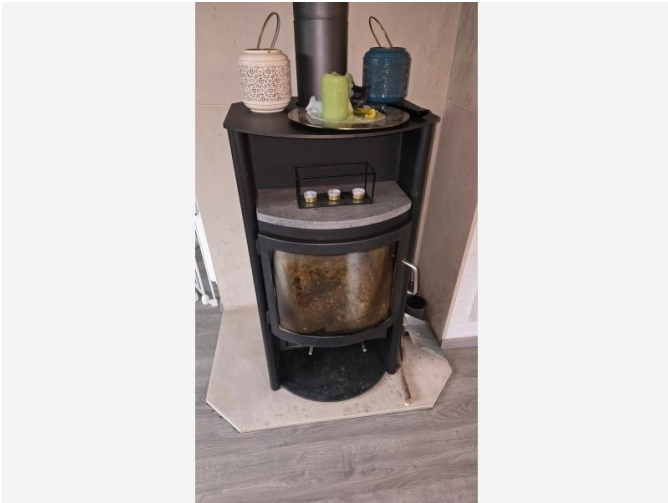
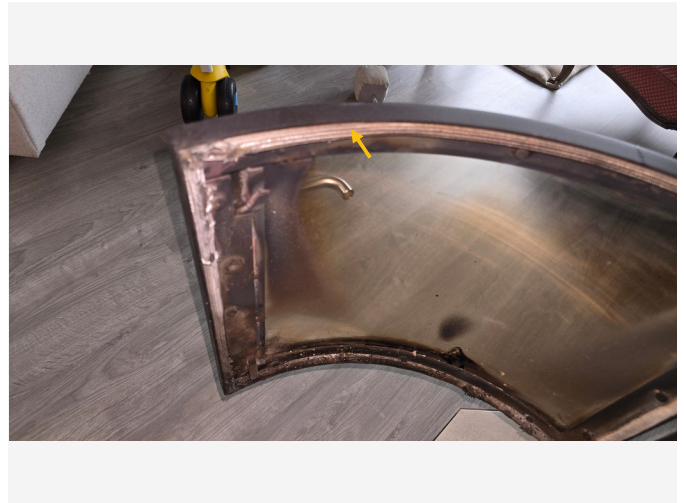
Fiche 7: Afdichtingskoord kachel

Geen asbest
