Asbestinventarisatetest

Klerkenstraat 168, 8920 Langemark-Poelkapelle

Attestnummer : 20260409-000408.000

Asbestveilig (maar niet asbestvrij)

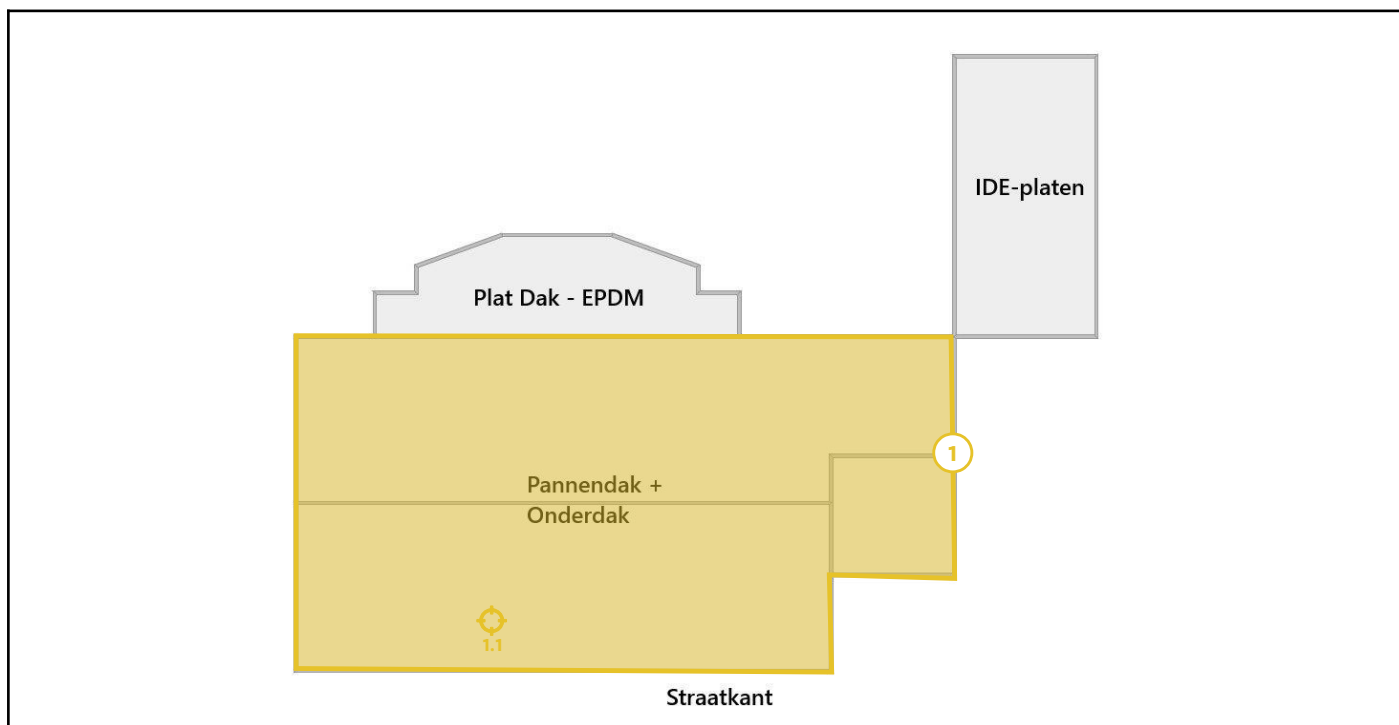
Plan 1.8: Grondplan Dak Woning - Onderdak

Beschrijving	Type	Actie
1. Onderdak Woning	Asbestmateriaal	Zorgvuldig beheren
1.1 Code: Onderdak woning	Puntmonster	-

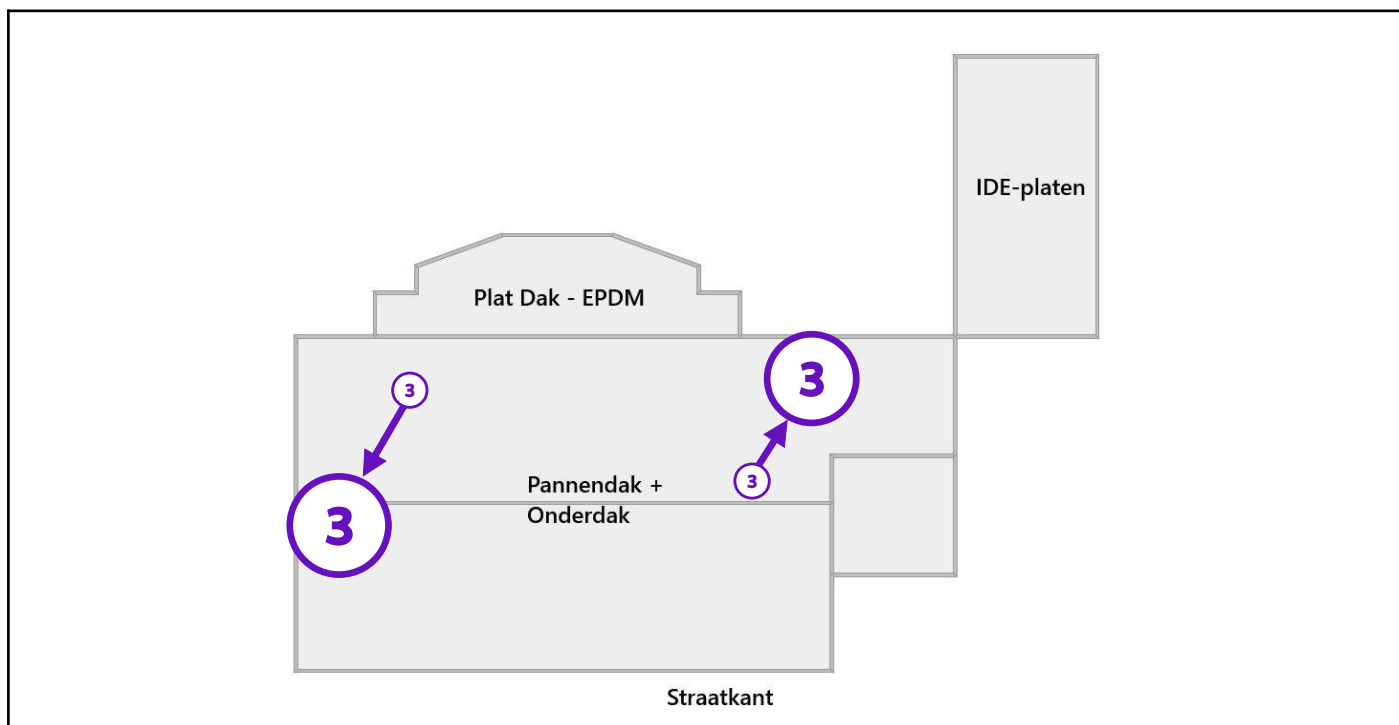
Plan 1.10: Grondplan Dak Woning - Beperking Schouwen

Beschrijving	Type	Actie
3. Beperking Schouwen	Beperking	-

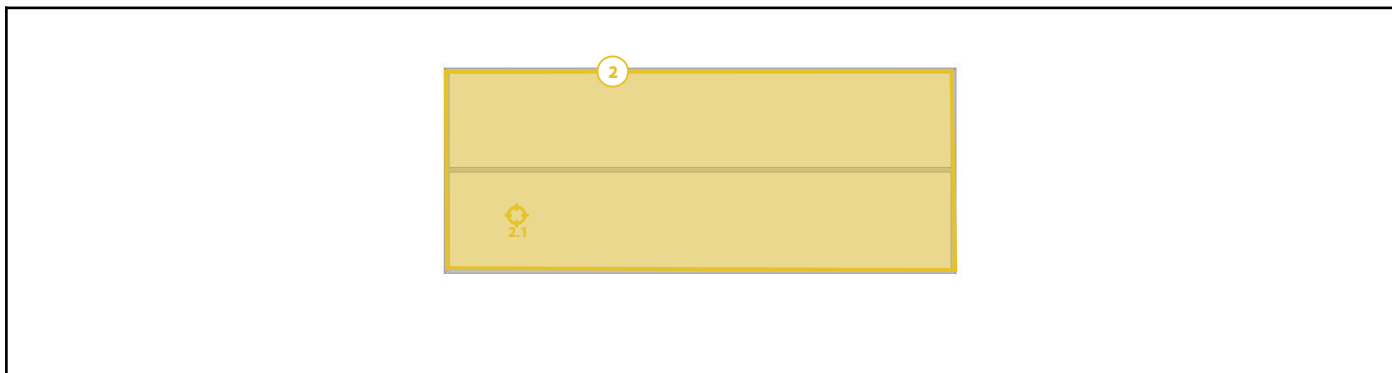
Plan 3.1: Grondplan Dak Garage - Onderdak

Beschrijving	Type	Actie
2. Onderdak Garage	Asbestmateriaal	Zorgvuldig beheren
2.1 Code: Onderdak garage	Puntmonster	-

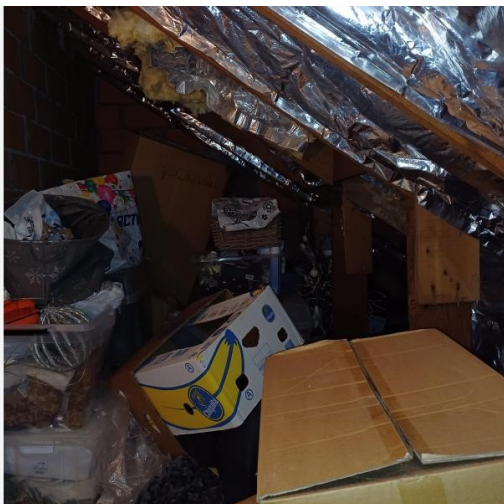
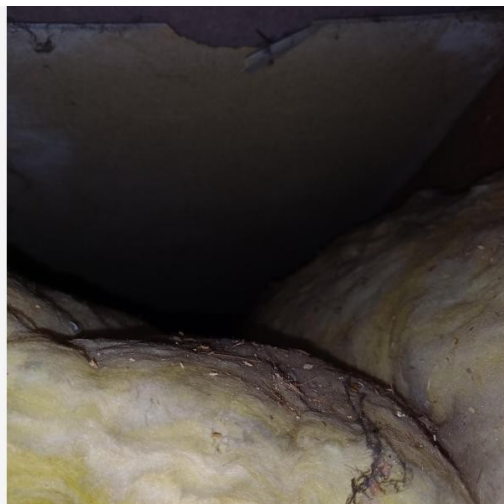
Het asbestmateriaal valt onder de mijlpaal van 2040.

Eindbeoordeling materiaalrisico	Zeer laag materiaalrisico en/of zeer lage kans op vezelvrijgave
---------------------------------	---

Gebondenheid	Categorie 1: hechtgebonden in oorsprong
Asbestsoort (vezeltype)	Alleen chrysotiel aanwezig
Asbestconcentratie	Laag (< 50%)
Afschermingsgraad van het gehele materiaal	Niet-stootvaste afscherming
Toestand van het materiaal	Licht beschadigd, licht verweerd. Intacte calciumsilicaatplaat of materiaal met categorie 3-gebondenheid

#	Type	Referentie	Resultaat
1.1	Puntmonster	Onderdak woning	Chrysotiel

Beschrijving	Onderdak Woning
Omgeving	Grenst aan binnen- en buitenlucht
Primaire drager	Schuin dak
Asbestmateriaal	Plaat, paneel, tablet - Type Menuiserite
Bindmiddel van asbestmateriaal	Cement
Gebondenheid op basis van bindmiddel	Hecht
Hoeveelheid (oppervlakte - dikte - aantal)	<ul style="list-style-type: none">• 225,00 m² - 0,32 cm - 1 stuk
Totaal volume	0,72 m ³
Eenvoudig bereikbaar	Nee <ul style="list-style-type: none">• Het asbestmateriaal is bedekt (uitgezonderd laag verf, coating, behang, kunststof, textiel) en het wegnemen van het bedekkende materiaal kan niet zonder het bedekkende materiaal te beschadigen.
Bevestigingswijze	<ul style="list-style-type: none">• Genageld, geniet
Identificatiemethode	Een monstername door de asbestdeskundige met laboanalyse door een asbestlabo.
Destructieve handeling voor identificatie	Nee

- Zorg voor een veilig beheer en verwijder dit asbestmateriaal wanneer het bij werken eenvoudig bereikbaar wordt. Controleer de toestand jaarlijks op wijzigingen.

- Eenvoudige handelingen: mag via doe-het-zelf of door werknemer(s) met opleidingsattest eenvoudige handelingen
 - + De onderdakplaten kunnen verwijderd worden op het moment dat de dakbedekking ooit vervangen wordt. Na zorgvuldig verwijderen van pannen, panlatten en nagels zijn de platen vermoedelijk los en kunnen ze weggenomen worden. Bevochtig/fixeer & vermijdt beschadiging/breken /stofvorming. Ik adviseer om dit te laten verwijderen door een aannemer.

- + Gebruik de nodige persoonlijke beschermingsmiddelen nl. een FFP3 wegwerpmasker of half gelaatsmasker met P3 filter // Wegwerpoverall CAT III, type 5,6 // wegwerpbaar of afwasbare handschoenen // afspoelbaar schoeisel.

- + Volg de geldende regels voor verpakking/asbestinzameling. Afval steeds dubbel en luchtdicht verpakken in stevig plasticfolie en afvoeren naar containerpark of geregistreerde asbest afvalverwerker. U vindt meer info in de toelichting op het einde van dit attest en op de website www.asbestinfo.be

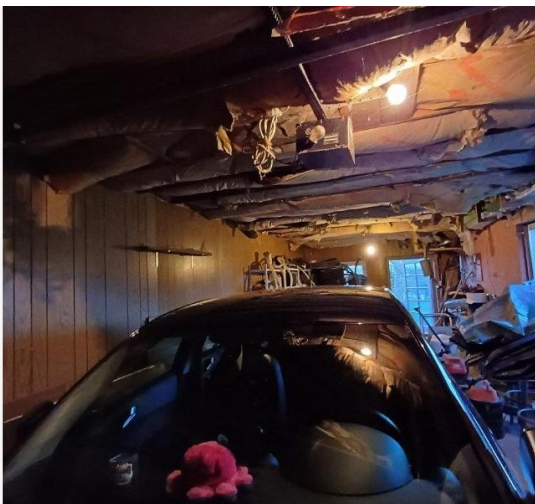
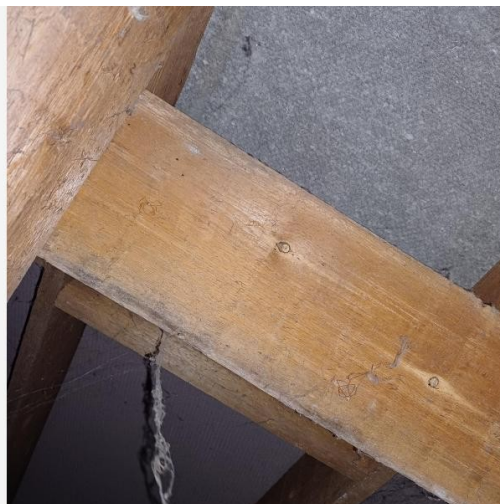
Het asbestmateriaal valt onder de mijlpaal van 2040.

Eindbeoordeling materiaalrisico	Laag materiaalrisico en/of verlaagde kans op vezelvrijgave
---------------------------------	--

Gebondenheid	Categorie 1: hechtgebonden in oorsprong
Asbestsoort (vezeltype)	Alleen chrysotiel aanwezig
Asbestconcentratie	Laag (< 50%)
Afschermingsgraad van het gehele materiaal	Geheel of deels vrij aan de binnenlucht, maar geen contact met binnenluchtstromen
Toestand van het materiaal	Licht beschadigd, licht verweerd. Intacte calciumsilicaatplaat of materiaal met categorie 3-gebondenheid

#	Type	Referentie	Resultaat
2.1	Puntmonster	Onderdak garage	Chrysotiel

Beschrijving	Onderdak Garage
Omgeving	Grenst aan binnen- en buitenlucht
Primaire drager	Schuin dak
Asbestmateriaal	Plaat, paneel, tablet - Type Menuiserite
Bindmiddel van asbestmateriaal	Cement
Gebondenheid op basis van bindmiddel	Hecht
Hoeveelheid (oppervlakte - dikte - aantal)	<ul style="list-style-type: none">• 56,00 m² - 0,32 cm - 1 stuk
Totaal volume	0,179 m ³
Eenvoudig bereikbaar	Nee <ul style="list-style-type: none">• Het asbestmateriaal is bedekt (uitgezonderd laag verf, coating, behang, kunststof, textiel) en het wegnemen van het bedekkende materiaal kan niet zonder het bedekkende materiaal te beschadigen.
Bevestigingswijze	<ul style="list-style-type: none">• Genageld, geniet
Identificatiemethode	Een monstername door de asbestdeskundige met laboanalyse door een asbestlabo.
Destructieve handeling voor identificatie	Nee

- Zorg voor een veilig beheer en verwijder dit asbestmateriaal wanneer het bij werken eenvoudig bereikbaar wordt. Controleer de toestand jaarlijks op wijzigingen.

- Eenvoudige handelingen: mag via doe-het-zelf of door werknemer(s) met opleidingsattest eenvoudige handelingen
 - + De onderdakplaten kunnen verwijderd worden op het moment dat de dakbedekking ooit vervangen wordt. Na zorgvuldig verwijderen van pannen, panlatten en nagels zijn de platen vermoedelijk los en kunnen ze weggenomen worden. Bevochtig/fixeer & vermijdt beschadiging/breken /stofvorming. Ik adviseer om dit te laten verwijderen door een aannemer.

- + Gebruik de nodige persoonlijke beschermingsmiddelen nl. een FFP3 wegwerpmasker of half gelaatsmasker met P3 filter // Wegwerpoverall CAT III, type 5,6 // wegwerpbaar of afwasbare handschoenen // afspoelbaar schoeisel.

- + Volg de geldende regels voor verpakking/asbestinzameling. Afval steeds dubbel en luchtdicht verpakken in stevig plasticfolie en afvoeren naar containerpark of geregistreerde asbest afvalverwerker. U vindt meer info in de toelichting op het einde van dit attest en op de website www.asbestinfo.be

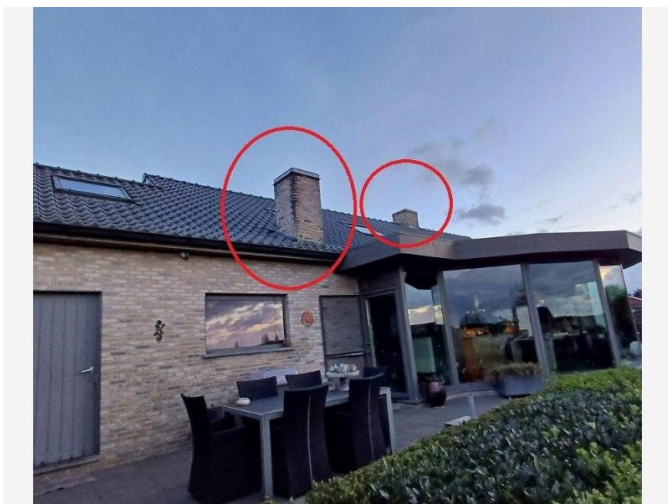
Situeringfoto

Tijdelijke beperking

Reden: Het te onderzoeken materiaal situeert zich hoger dan 3,50 m te rekenen vanaf een veilige ondergrond

Uitleg van de asbestdeskundige: Omwille van de hoogte (+3,5m) / ingeslotenheid is het niet mogelijk om op een veilige manier/zonder beschadiging te kunnen vaststellen of er al dan niet een rookgaskanaal uit asbestcement of andere asbestverdachte materialen aanwezig zijn in/op de schouw

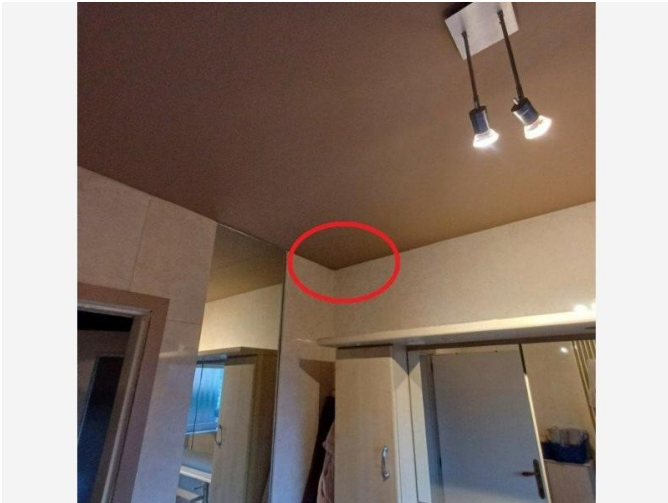
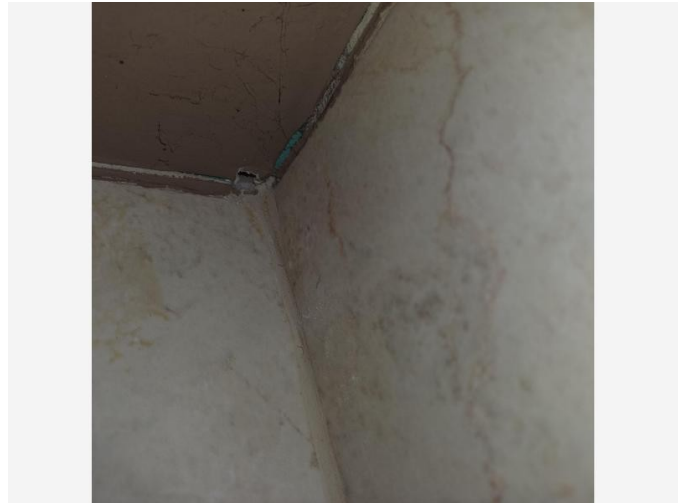
Fiche 4: Pleister Plafonds

Geen asbest

#	Type	Referentie	Resultaat
4.1	Mengmonster	Pleister plafonds	Geen asbest

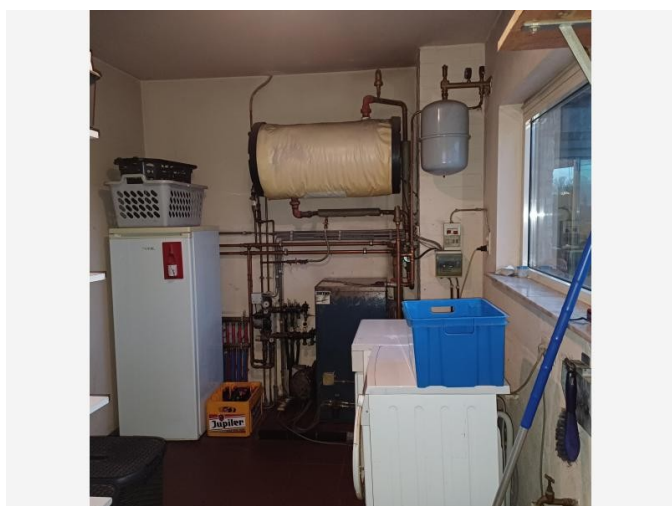
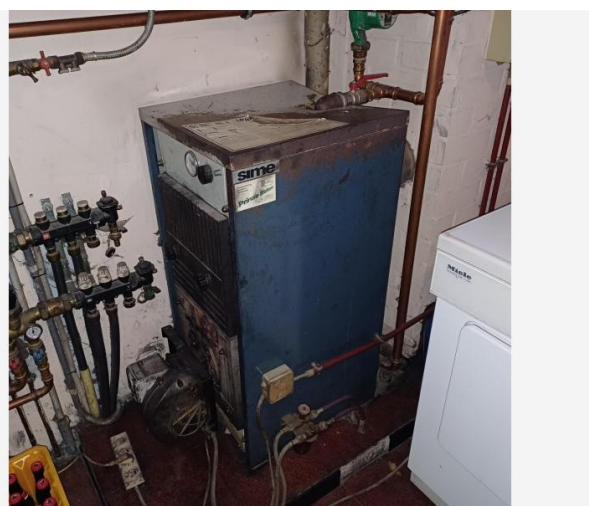
Beschrijving	Notitie	Terug te vinden op plannen
Fiche 13: Stookketel	Het betreft een oude stookketel (bouwjaar voor 2001). Er zijn uiterlijk geen asbestverdachte toepassingen aanwezig maar mogelijk wel binnenin het toestel of vat. Voor inspectie dienen deze gedemonteerd te worden.	Plan 1.4: Grondplan GLV - Stookketel
