# Asbestinventarisatetest

Nieuwplaats 13, 8830 Hooglede

Attestnummer : 20260511-000027.000

Uitgegeven op : 11.05.2026

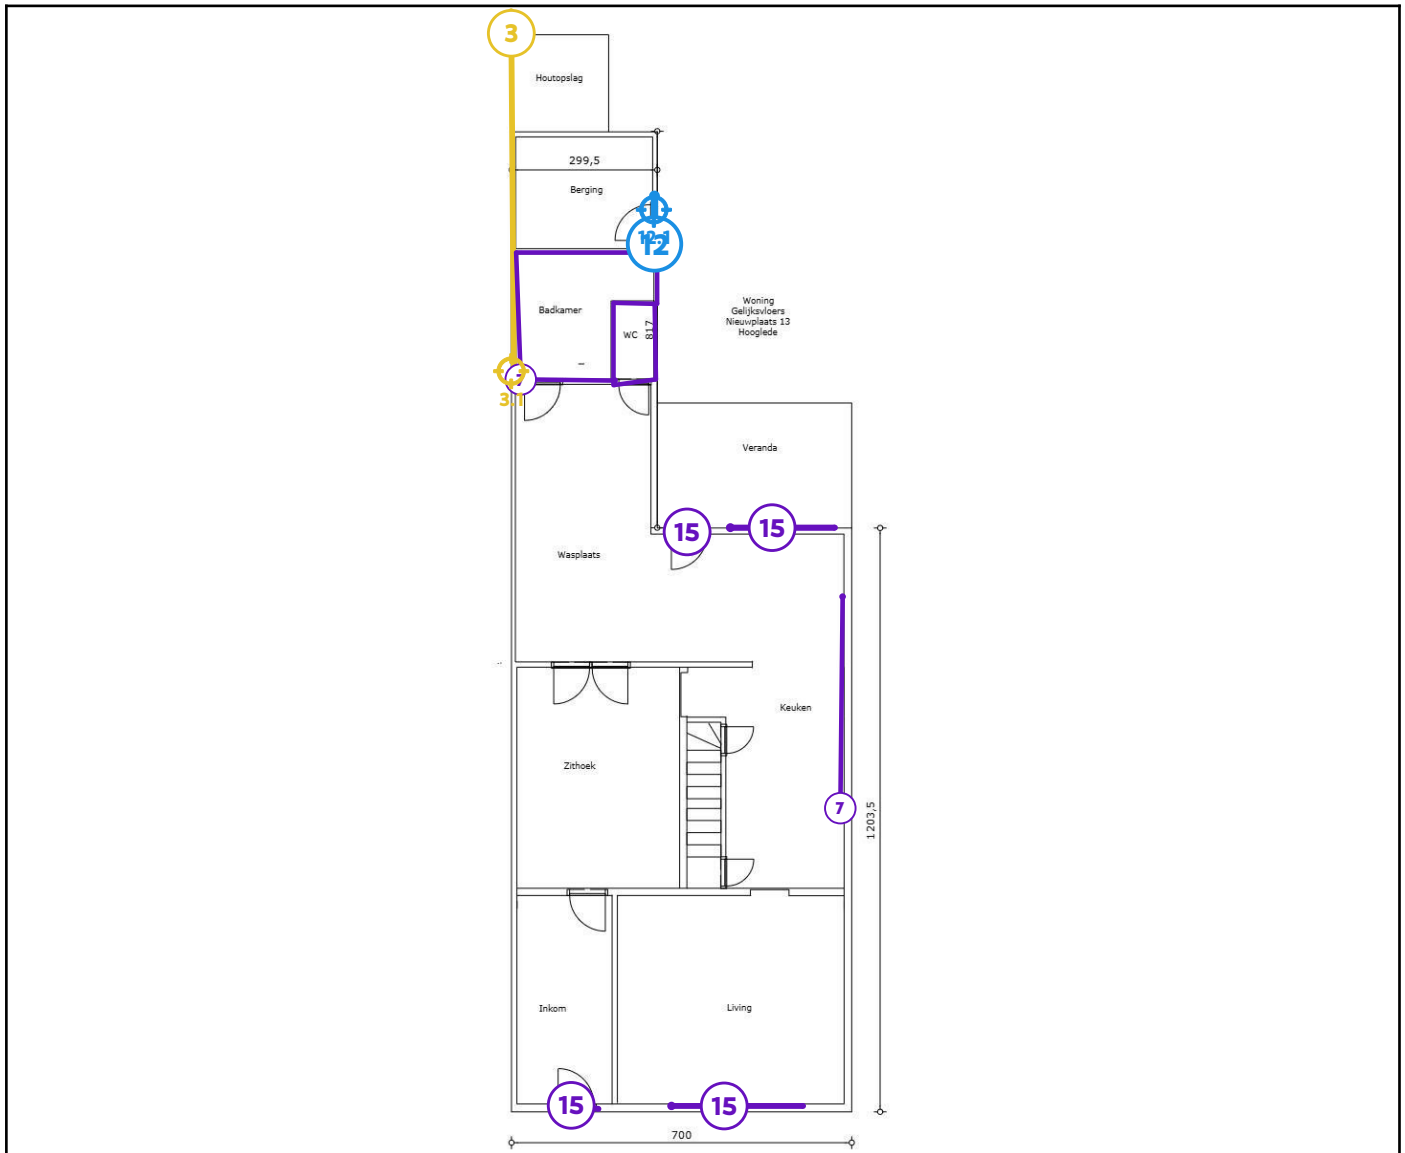
## Plan 1.3: Plan woning niv 0 Nieuwpl 13

Beschrijving	Type	Actie
3. Deksteen	Asbestmateriaal	Zorgvuldig beheren
3.1 Code: MM 06	Puntmonster	-
7. Faiencetegels (lijm)	Advies	-
12. Mastiek	Geen asbest	-
12.1 Code: MM 07	Puntmonster	-

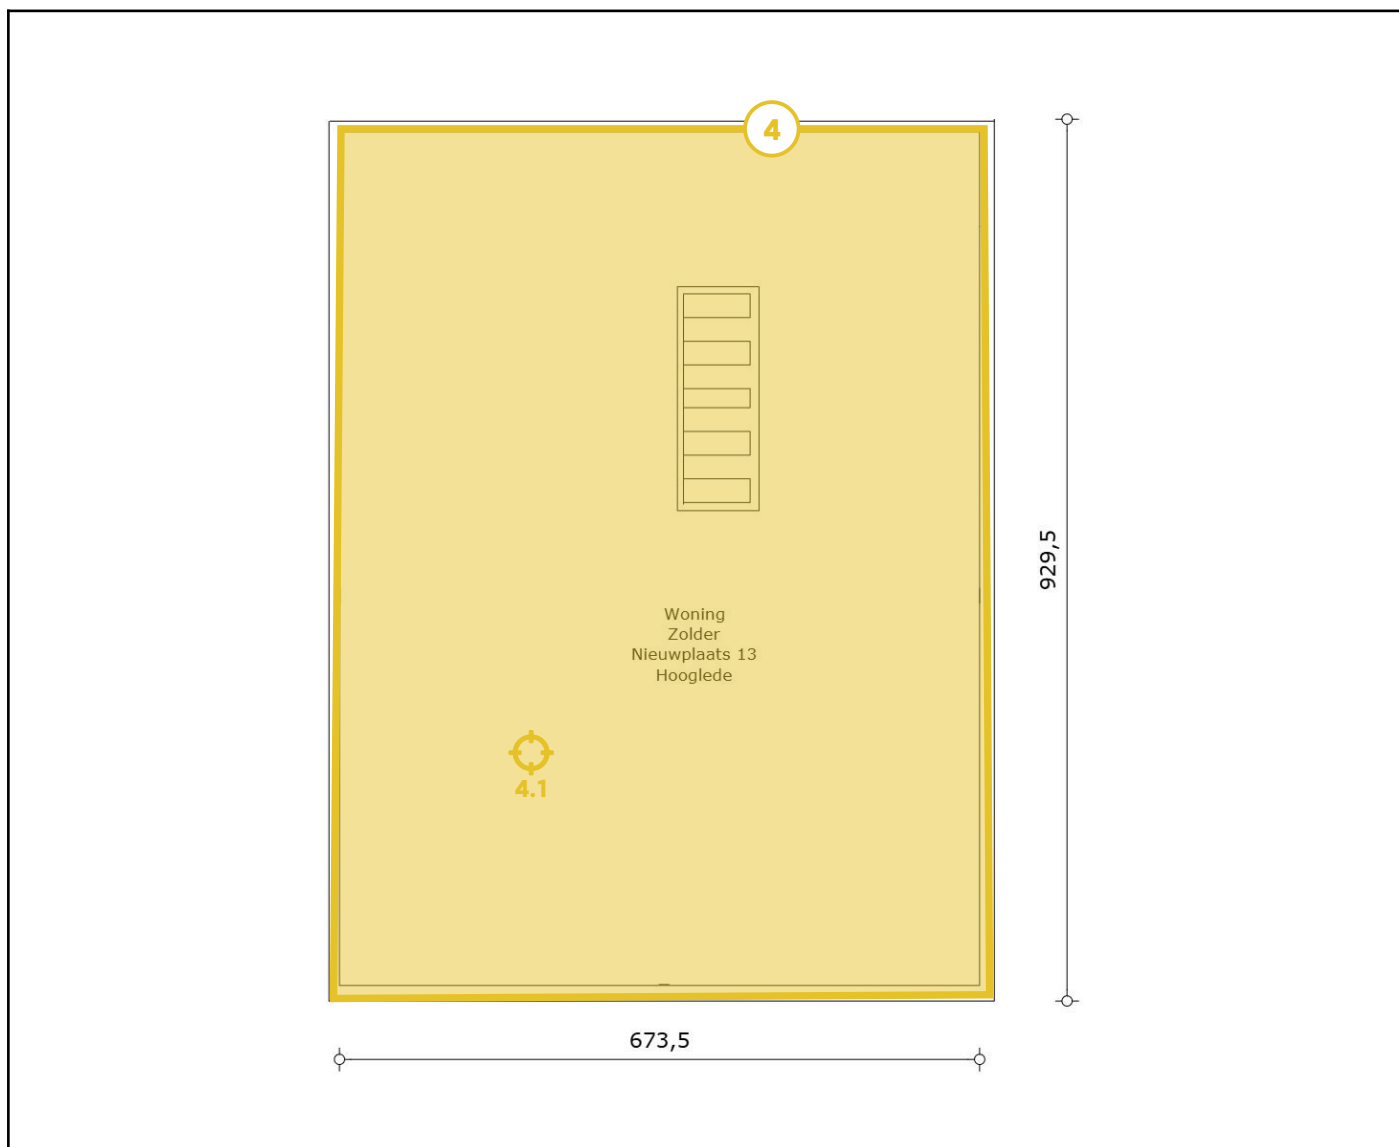
## Plan 1.7: Plan woning zolder Nieuwpl 13

Beschrijving	Type	Actie
4. Onderdak type Menuiserie	Asbestmateriaal	Zorgvuldig beheren
4.1 Code: MM 03	Puntmonster	-

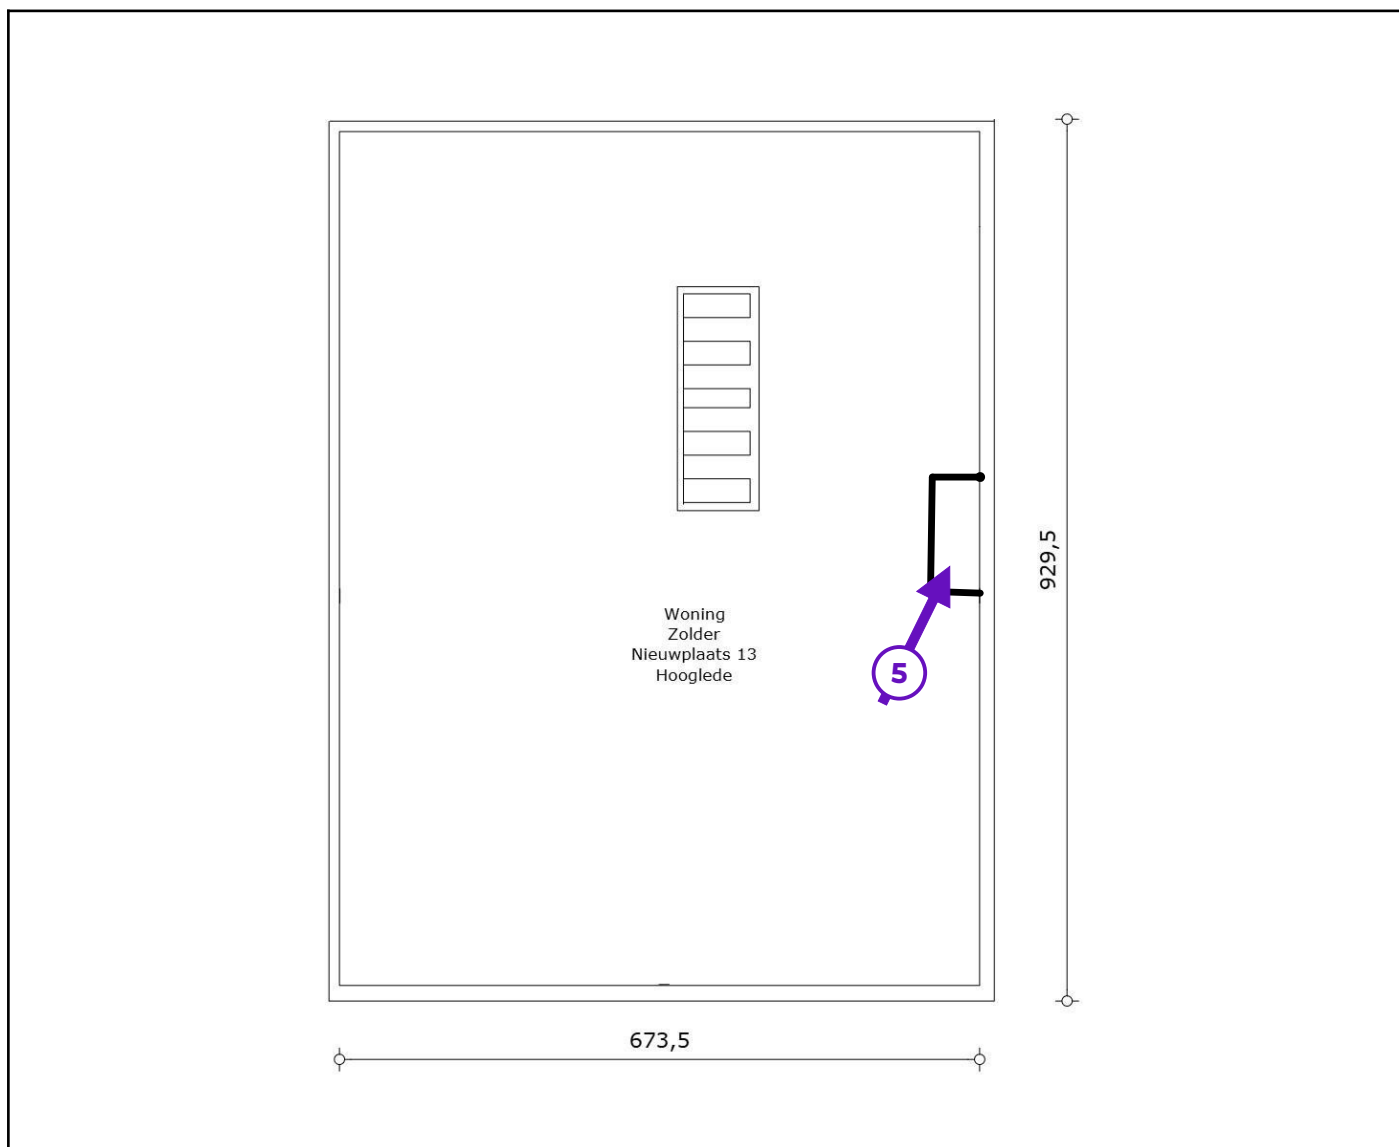
## Plan 1.9: Plan woning zolder Nieuwpl 13

Beschrijving	Type	Actie
5. Schouw	Beperking	-

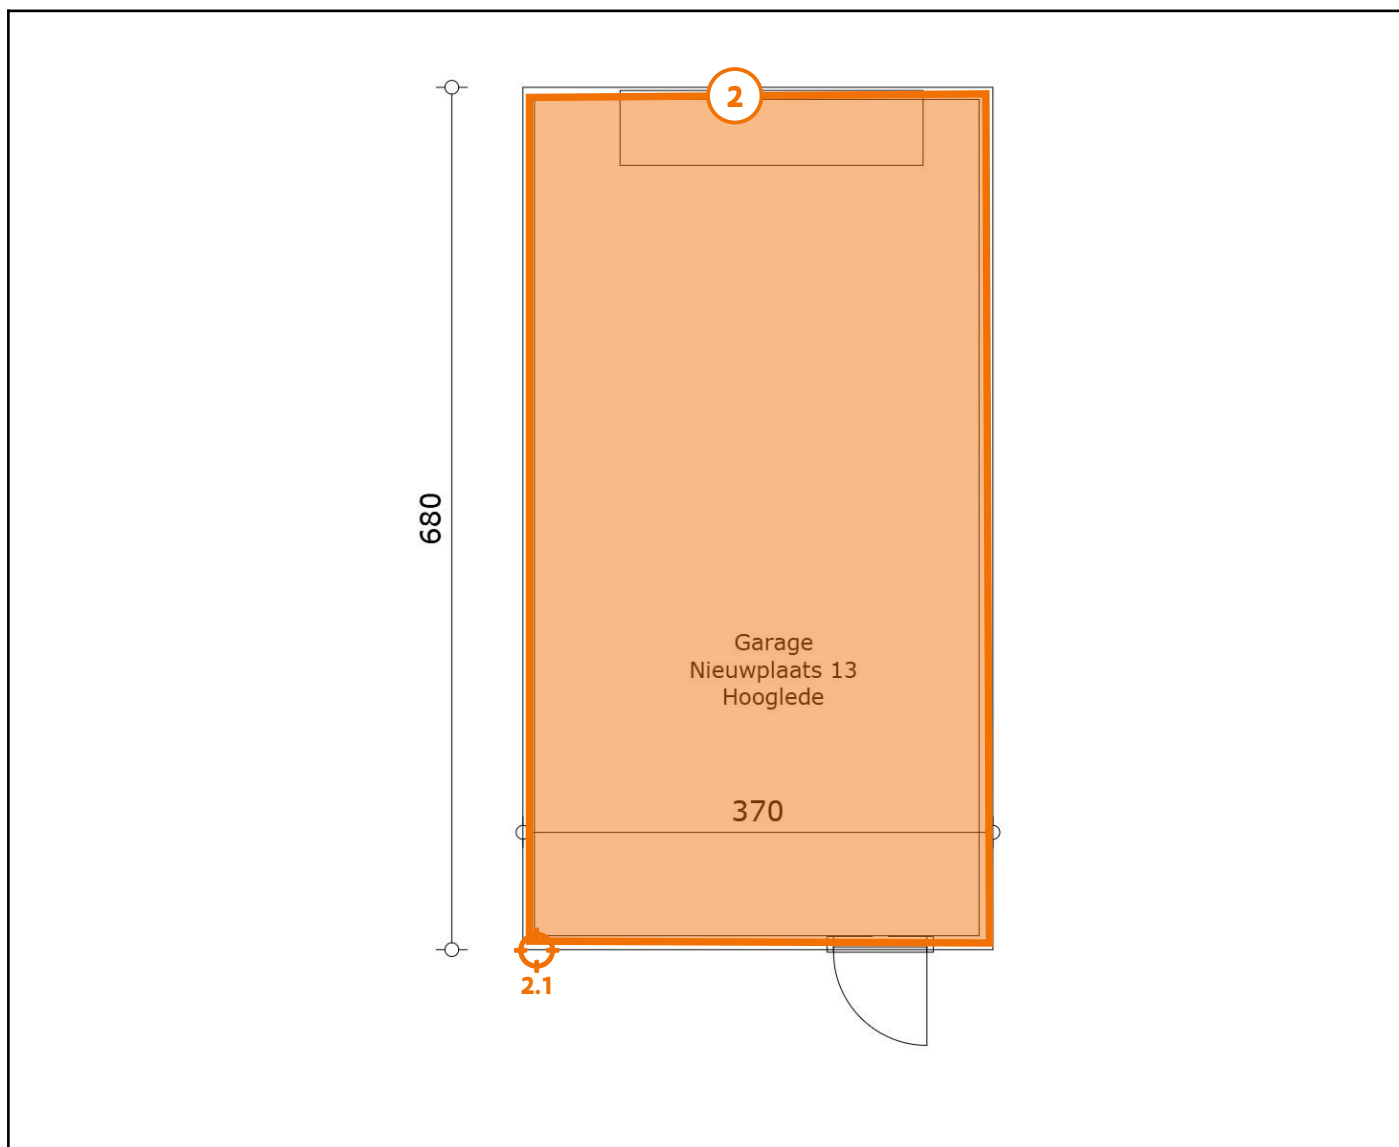
## Plan 2.1: Plan garage Nieuwpl 13

Beschrijving	Type	Actie
2. Dak bestaande uit golfplaten	Asbestmateriaal	<a href="#">Verwijderen</a>
2.1 Code: MM 08	Puntmonster	-

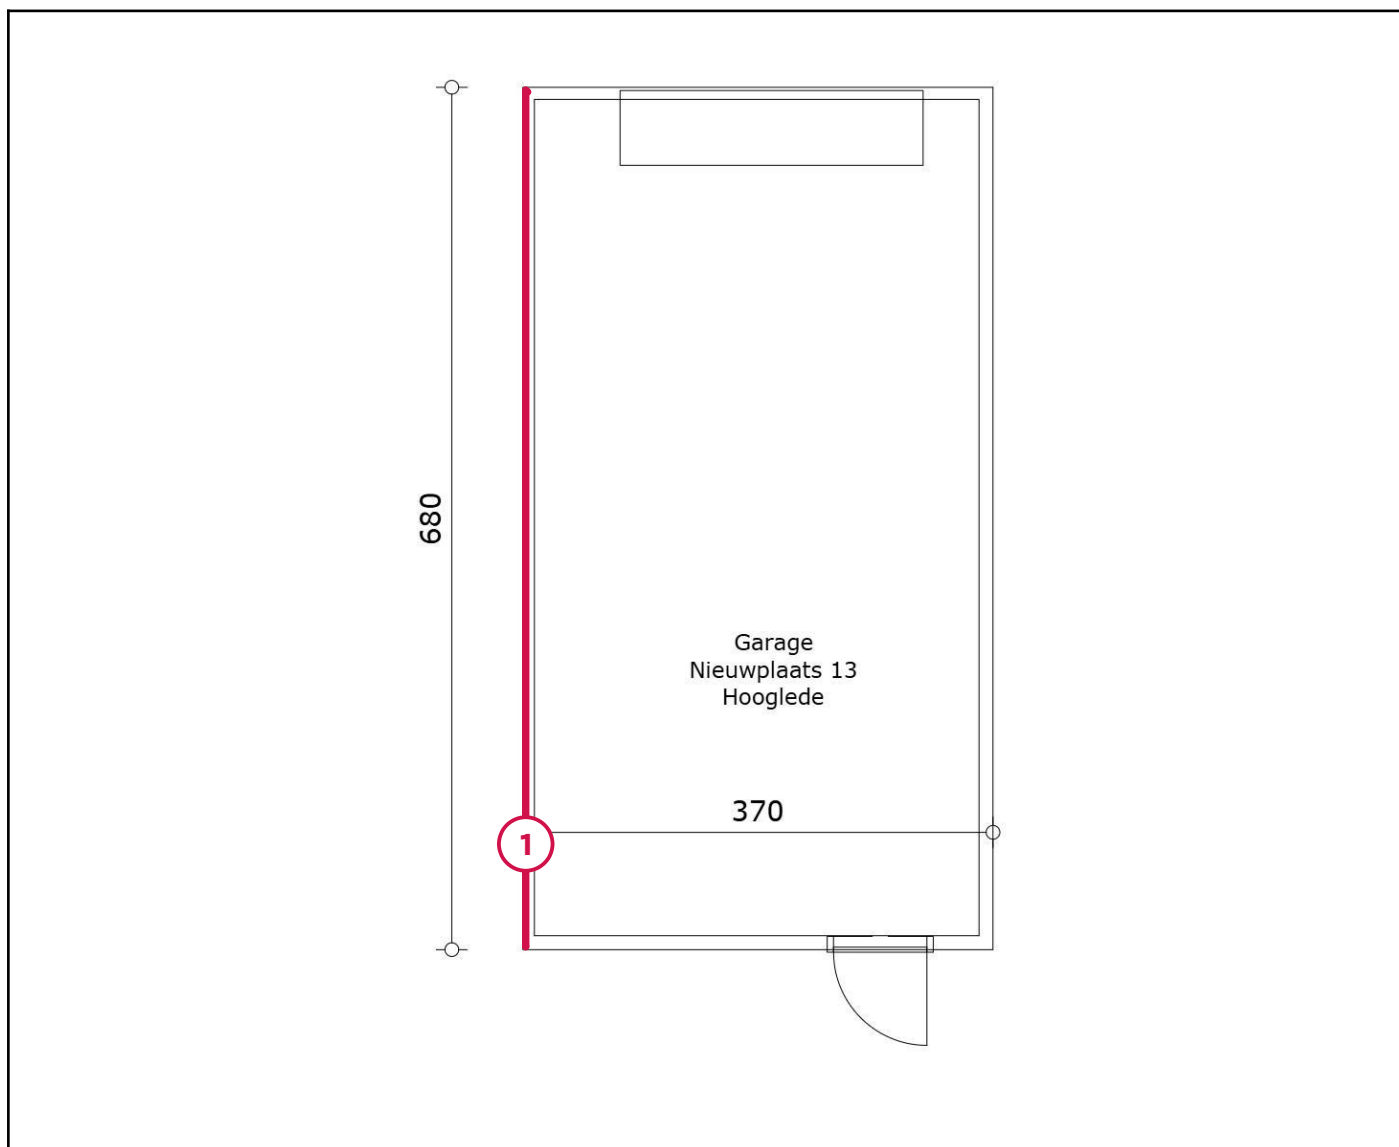
## Plan 2.2: Plan garage Nieuwpl 13

Beschrijving	Type	Actie
1. Mos/sediment in dakgoot	Asbestmateriaal	Dringend verwijderen

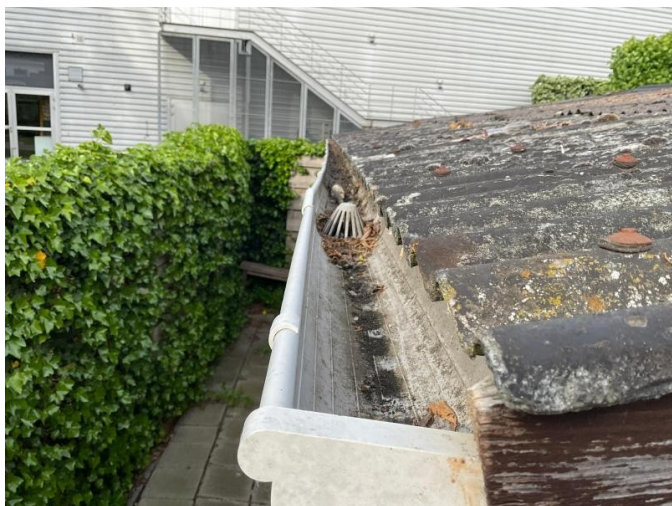
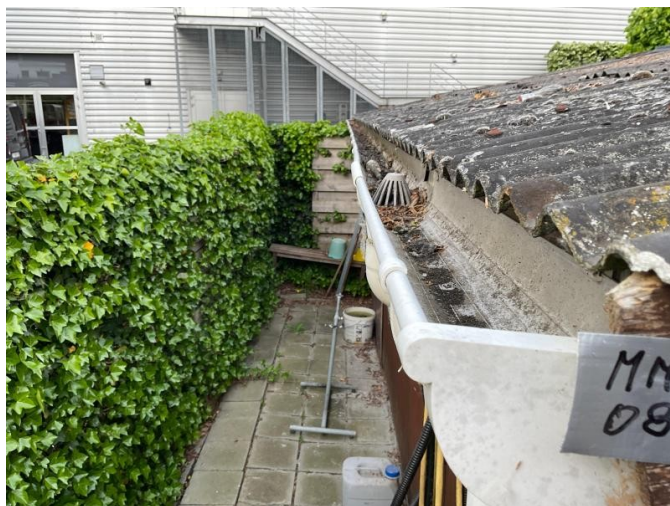
## Fiche 1: Mos/sediment in dakgoot

Asbestmateriaal - afvalstof

Het asbestmateriaal valt onder de mijlpaal van 2040.

**Dringend verwijderen**

- Verwijder het asbestafval.

- Eenvoudige handelingen: mag via doe-het-zelf of door werknemer(s) met opleidingsattest eenvoudige handelingen  
Verwijder het afval via het riool.

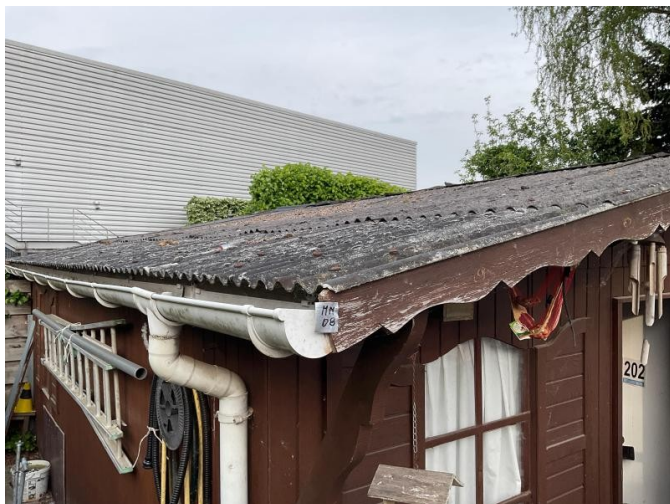
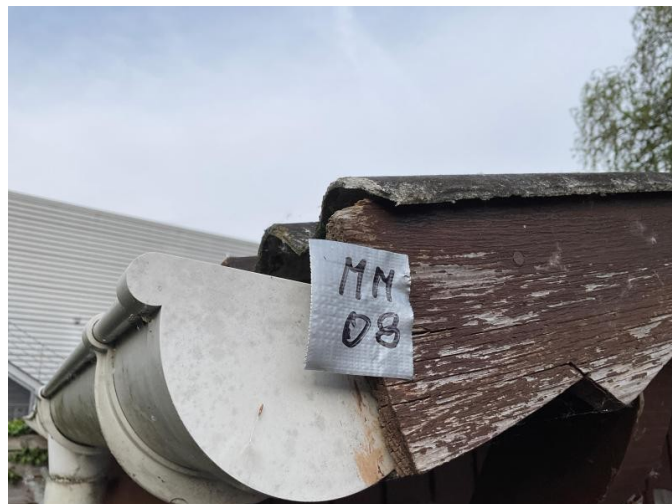
Het asbestmateriaal valt onder de mijlpaal van 2034.

Verwijderen

Eindbeoordeling materiaalrisico	Verhoogd materiaalrisico en/of verhoogde kans op vezelvrijgave
---------------------------------	--

Gebondenheid	Categorie 1: hechtgebonden in oorsprong
Asbestsoort (vezeltype)	Alleen chrysotiel aanwezig
Asbestconcentratie	Laag (< 50%)
Afschermingsgraad van het gehele materiaal	Geheel of deels vrij aan de binnenlucht, maar geen contact met binnenluchtstromen
Toestand van het materiaal	Matig beschadigd, matig verweerd

#	Type	Referentie	Resultaat
2.1	Puntmonster	MM 08	Chrysotiel

- Verwijder dit asbestmateriaal zo snel mogelijk. Volg de toestand goed op.
- Hemelwater dat afspoelt van asbestcement daken of gevels kan asbestdeeltjes bevatten. Gebruik het enkel voor gesloten circuits (bv. spoelen toiletten). Reinig na het vervangen van het dak of de gevel de dakgoten en regenwaterput of -ton om asbesthoudend sediment of slib te verwijderen

- Eenvoudige handelingen: mag via doe-het-zelf of door werknemer(s) met opleidingsattest eenvoudige handelingen  
Deze toepassing kan door een aannemer die over een opleidingsattest eenvoudige handelingen beschikt of door een particulier (doe-het-zelf), verwijderd worden indien er geen verhoogd risico op vrijgave van asbestvezels (max. concentratie 0,01 vezels/cm<sup>3</sup> - CODEX Art. VI.3-54) ontstaat en de toepassing voorafgaand wordt gefixeerd/bevochtigd; de individuele elementen zonder machinale werktuigen (boormachine, slijpschijf, hogedrukreiniger,...) en zonder breken of gooien een voor een losgemaakt worden; en ten slotte dubbel en luchtdicht verpakt weggevoerd worden naar een erkend afvalpunt (recyclagepark).

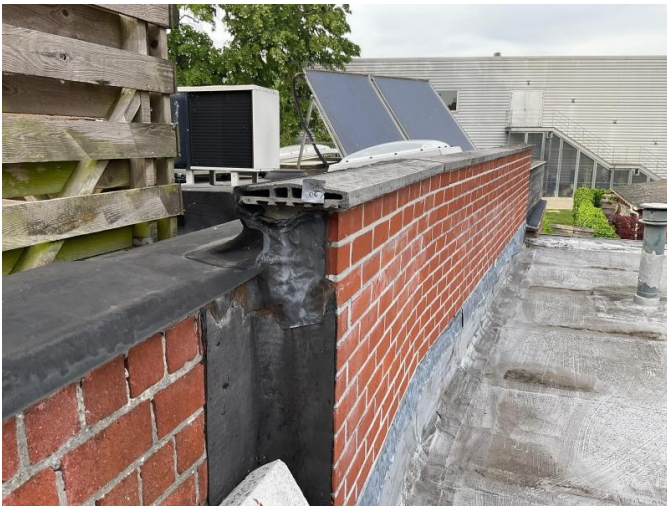
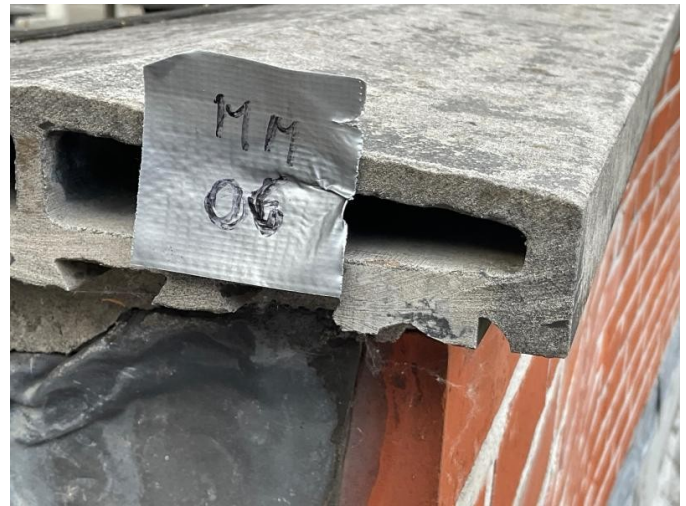
Het asbestmateriaal valt onder de mijlpaal van 2040.

Zorgvuldig beheren

Eindbeoordeling materiaalrisico	Laag materiaalrisico en/of verlaagde kans op vezelvrijgave
---------------------------------	--

#	Type	Referentie	Resultaat
3.1	Puntmonster	MM 06	Chrysotiel

- Zorg voor een veilig beheer. Vermijd het beschadigen van het asbestmateriaal. Controleer de toestand jaarlijks op wijzigingen.

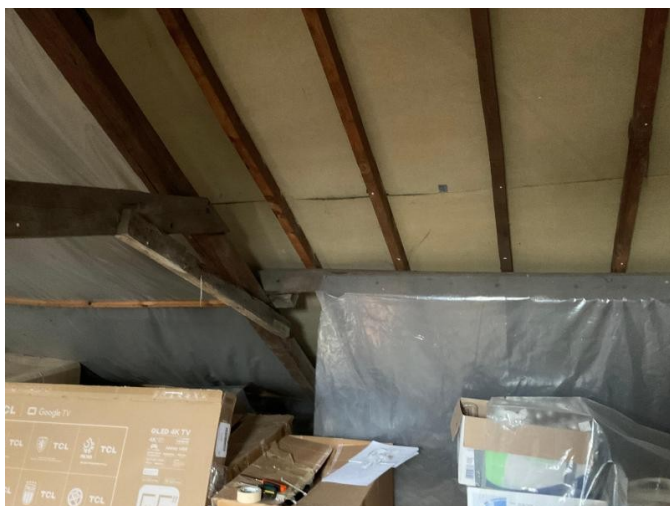
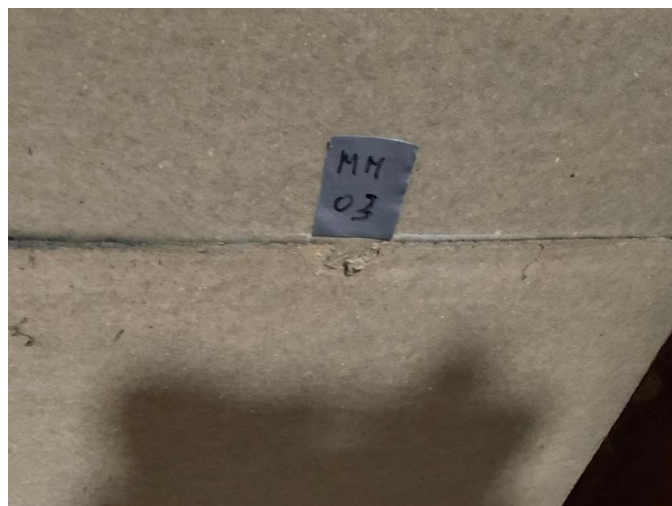
Het asbestmateriaal valt onder de mijlpaal van 2040.

Zorgvuldig beheren

Eindbeoordeling materiaalrisico	Laag materiaalrisico en/of verlaagde kans op vezelvrijgave
---------------------------------	--

- Zorg voor een veilig beheer en verwijder dit asbestmateriaal wanneer het bij werken eenvoudig bereikbaar wordt. Controleer de toestand jaarlijks op wijzigingen.

- Eenvoudige handelingen: mag via doe-het-zelf of door werknemer(s) met opleidingsattest eenvoudige handelingen  
Deze toepassing kan door een aannemer die over een opleidingsattest eenvoudige handelingen beschikt of door een particulier (doe-het-zelf), verwijderd worden indien er geen verhoogd risico op vrijgave van asbestvezels (max. concentratie 0,01 vezels/cm<sup>3</sup> - CODEX Art. VI.3-54) ontstaat en de toepassing voorafgaand wordt gefixeerd/bevochtigd; de individuele elementen zonder machinale werktuigen (boormachine, slijpschijf, hogedrukreiniger,...) en zonder breken of gooien een voor een losgemaakt worden; en ten slotte dubbel en luchtdicht verpakt weggevoerd worden naar een erkend afvalpunt (recyclagepark).
