# Asbestinventarisatetest

Toc H-sstraat 3, 8970 Poperinge

Attestnummer : 20230921-000190.000

Uitgegeven op : 21.09.2023

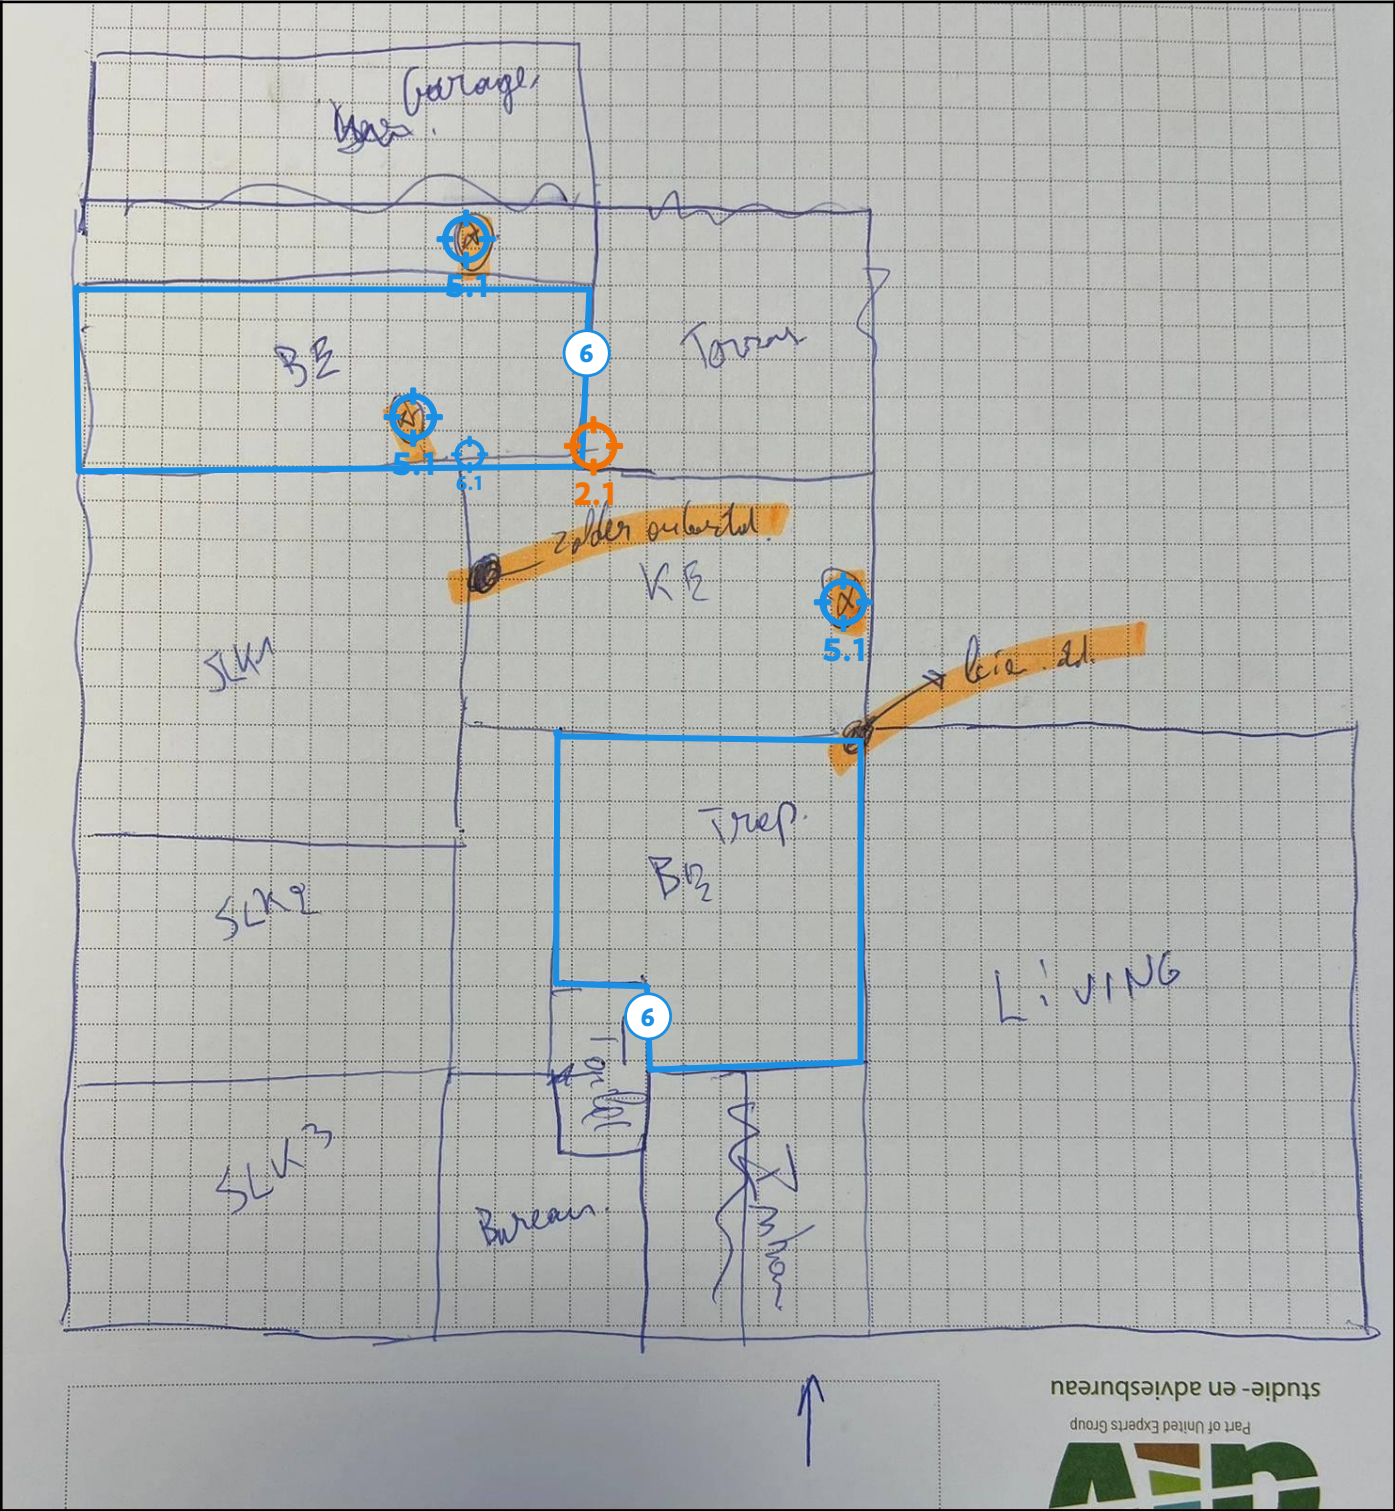
# Plan 1.1: Grondplan

| Beschrijving | Type | Actie |
|---|---|---|
| 2. Woning dak leien | Asbestmateriaal | Verwijderen |

| 5. Wanden pleisterwerk | Geen asbest | - |
| 6. Berging trap, wand verf | Geen asbest | - |

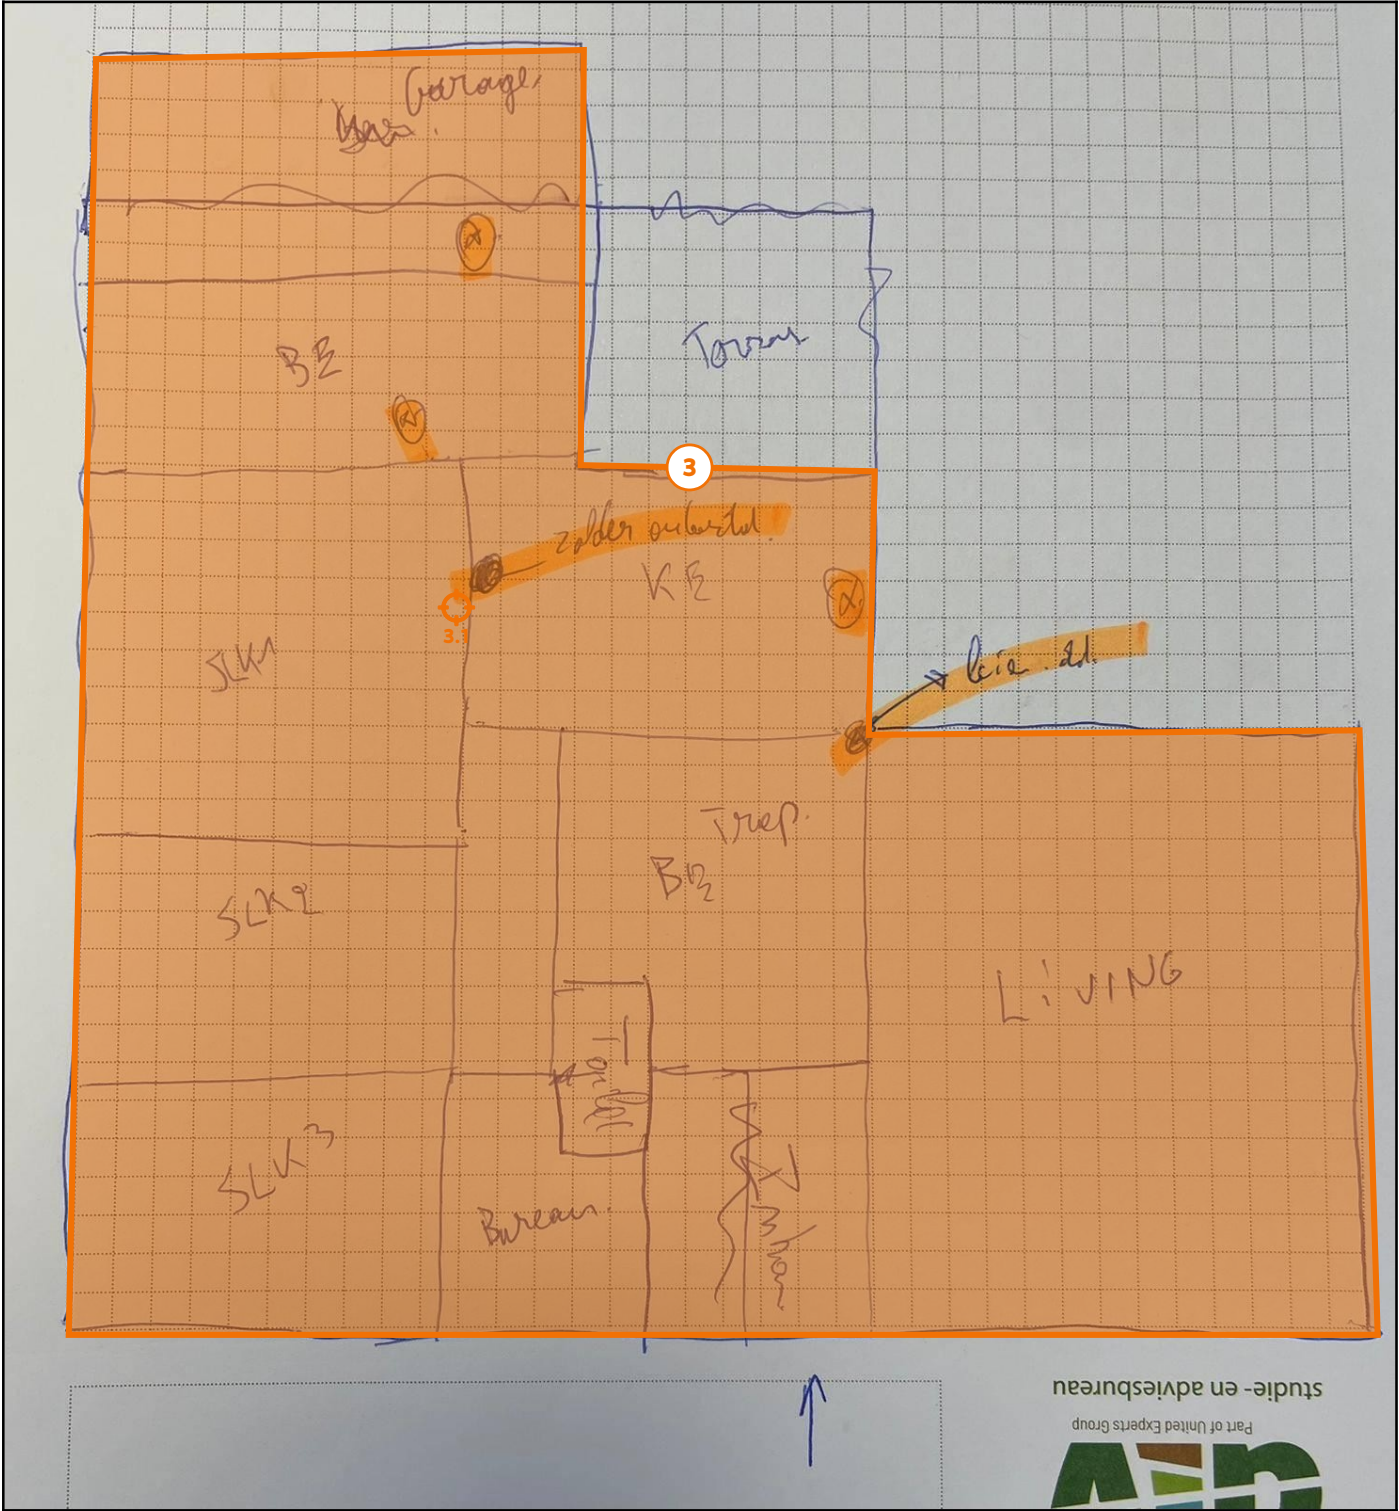
# Plan 1.2: Grondplan

| Beschrijving | Type | Actie |
|---|---|---|
| 3. Woning onderdak | Asbestmateriaal | Maatregelen nemen |

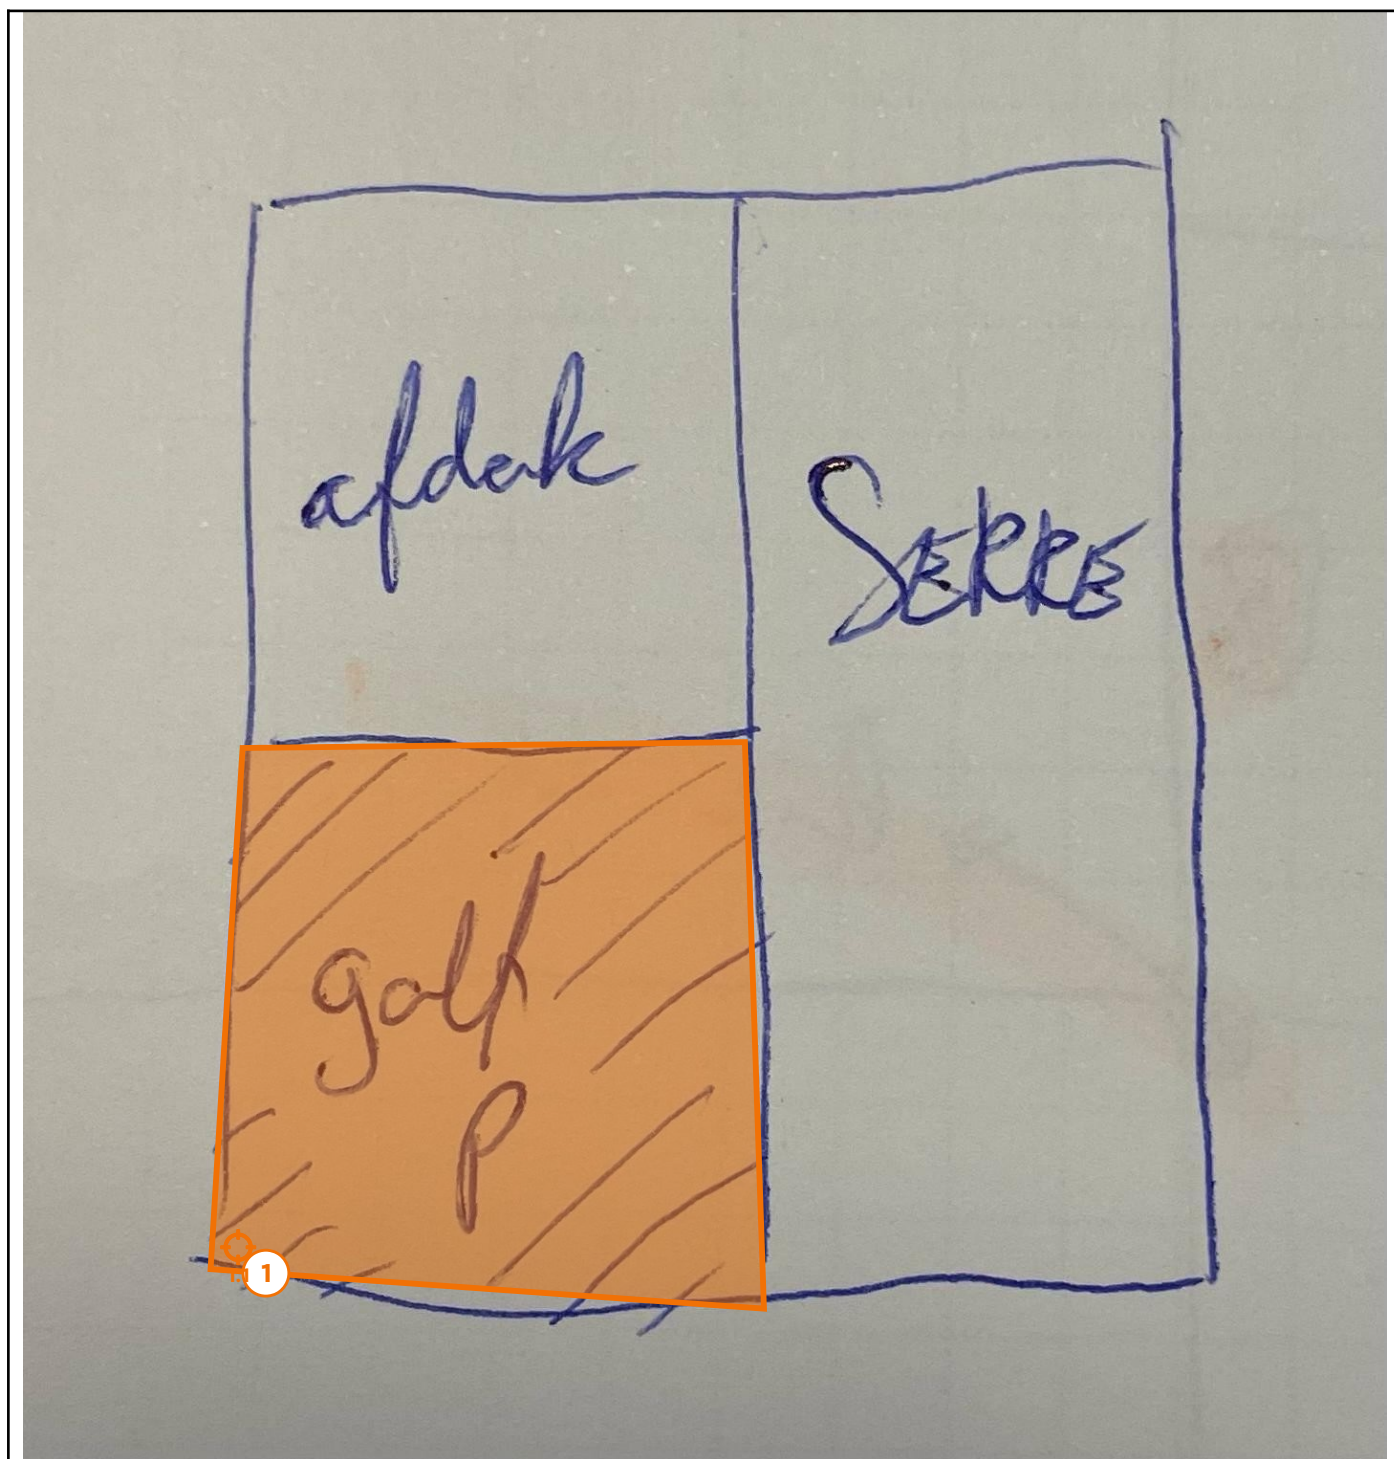
## Plan 2.1: Serre + Berging plan

| Beschrijving | Type | Actie |
|---|---|---|
| 1. Tuinberging afdak golfplaat | Asbestmateriaal | <a href="#">Verwijderen</a> |

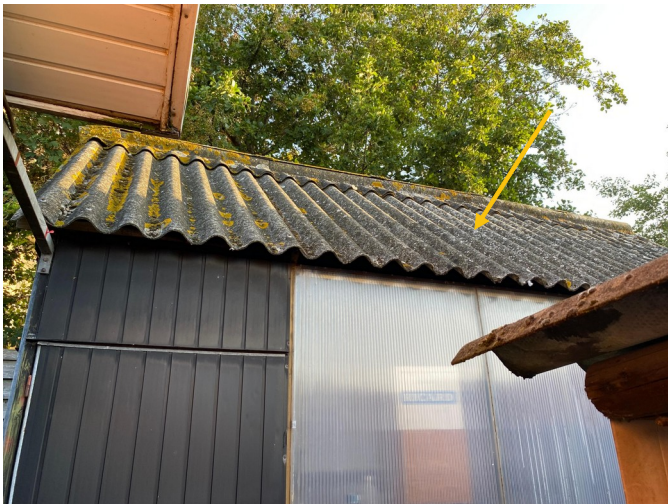
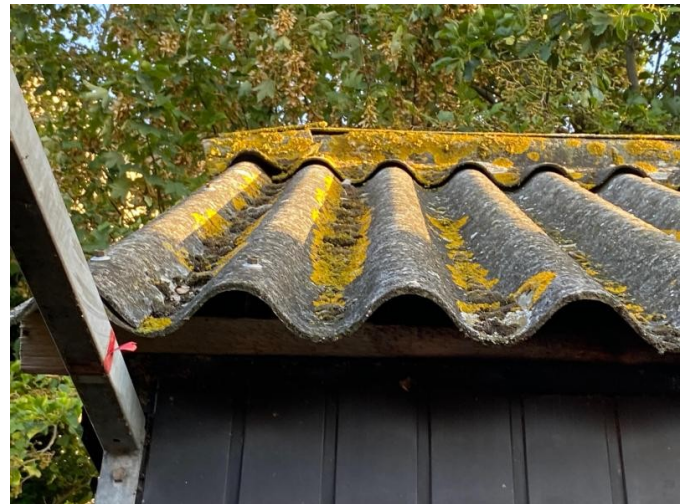
| Eindbeoordeling materiaalrisico | Verhoogd materiaalrisico en/of verhoogde kans op vezelvrijgave |

| Gebondenheid | Categorie 1: hechtgebonden in oorsprong |
| Asbestsoort (vezeltype) | Alleen chrysotiel |
| Asbestconcentratie | Laag (< 50%) |
| Afschermingsgraad van het gehele materiaal | Geheel of deels vrij aan de buitenlucht |
| Toestand van het materiaal | Matig beschadigd, matig verweerd |

| # | Type | Referentie | Resultaat |
|---|---|---|---|
| 1.1 | Puntmonster | ADI23-35, -3 | Chrysotiel |

| Beschrijving | Tuinberging afdak golfplaat |
| Asbestmateriaal | Dak- en gevelbekleding - Golfplaat |

Het asbestmateriaal valt onder de mijlpaal van 2034.

Verwijderen

- Zorg voor een veilig beheer. Vermijd het beschadigen van het asbestmateriaal. Controleer de toestand jaarlijks op wijzigingen.
- Verwijder dit asbestmateriaal zo snel mogelijk. Volg de toestand goed op.

- Eenvoudige handelingen: mag via doe-het-zelf of door werknemer(s) met opleidingsattest eenvoudige handelingen  
De hechtgebonden toepassing kan door middel van eenvoudige handelingen worden verwijderd. Er wordt steeds aangeraden de verwijdering van asbestverdachte toepassingen te laten uitvoeren door een erkend asbestverwijderaar.

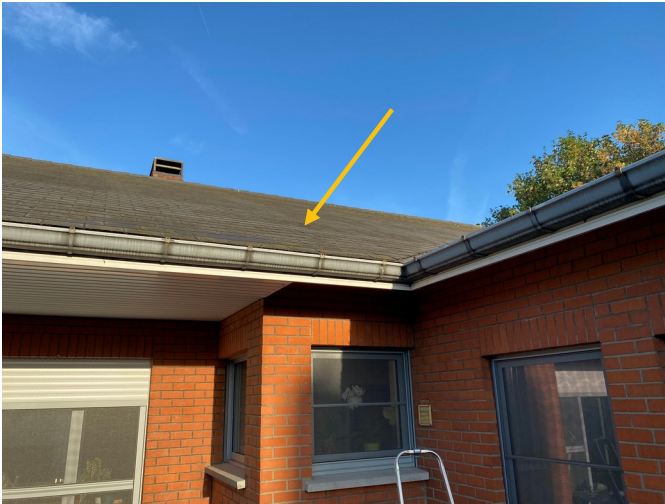
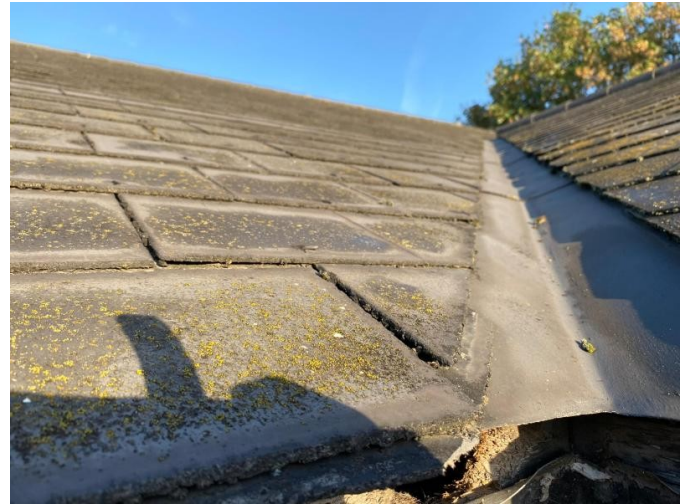
| Eindbeoordeling materiaalrisico | Verhoogd materiaalrisico en/of verhoogde kans op vezelvrijgave |

| Gebondenheid | Categorie 1: hechtgebonden in oorsprong |
| Asbestsoort (vezeltype) | Crocidoliet aanwezig |
| Asbestconcentratie | Laag (< 50%) |
| Afschermingsgraad van het gehele materiaal | Geheel of deels vrij aan de buitenlucht |
| Toestand van het materiaal | Matig beschadigd, matig verweerd |

| # | Type | Referentie | Resultaat |
|---|---|---|---|
| 2.1 | Puntmonster | ADI23-35, -4 | Chrysotiel, Crocidoliet |

| Beschrijving | Woning dak leien |
| Asbestmateriaal | Dak- en gevelbekleding - Lei, shingle |

Het asbestmateriaal valt onder de mijlpaal van 2034.

Verwijderen

- Zorg voor een veilig beheer. Vermijd het beschadigen van het asbestmateriaal. Controleer de toestand jaarlijks op wijzigingen.
- Zorg voor een veilig beheer en verwijder dit asbestmateriaal wanneer het bij werken eenvoudig bereikbaar wordt. Controleer de toestand jaarlijks op wijzigingen.

- Eenvoudige handelingen: enkel door erkend asbestverwijderaar de hechtgebonden toepassing kan door middel van eenvoudige handelingen worden verwijderd. Er wordt steeds aangeraden de verwijdering van asbestverdachte toepassingen te laten uitvoeren door een erkend asbestverwijderaar.

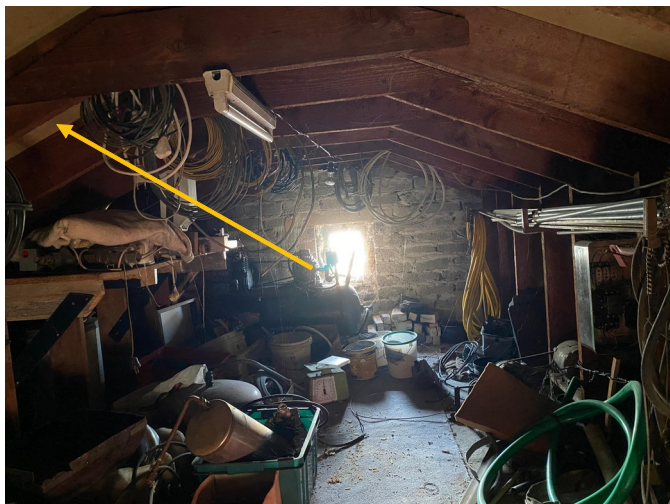
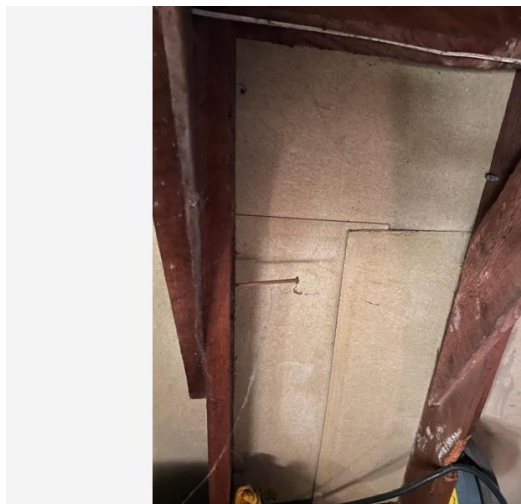
| Eindbeoordeling materiaalisico | Verhoogd materiaalisico en/of verhoogde kans op vezelvrijgave |

| Gebondenheid | Categorie 1: hechtgebonden in oorsprong |
| Asbestsoort (vezeltype) | Crocidoliet aanwezig |
| Asbestconcentratie | Laag (< 50%) |
| Afschermingsgraad van het gehele materiaal | Geheel of deels (ook) vrij aan de binnenlucht |
| Toestand van het materiaal | Licht beschadigd, licht verweerd. Intact materiaal type Pical – asbestboard of categorie III 'gebondenheid' |

| # | Type | Referentie | Resultaat |
|---|---|---|---|
| 3.1 | Puntmonster | ADI23-35, -1 | Chrysotiel, Crocidoliet |

| Beschrijving | Woning onderdak |
| Asbestmateriaal | Plaat, paneel, tablet - Type Menuiserite |

Het asbestmateriaal valt onder de mijlpaal van 2040.

Maatregelen nemen

- Zorg voor een veilig beheer. Vermijd het beschadigen van het asbestmateriaal. Controleer de toestand jaarlijks op wijzigingen.
- Verwijder dit asbestmateriaal zo snel mogelijk. Volg de toestand goed op.

- Eenvoudige handelingen: enkel door erkend asbestverwijderaar  
De hechtgebonden toepassing kan door middel van eenvoudige handelingen worden verwijderd. Er wordt steeds aangeraden de verwijdering van asbestverdachte toepassingen te laten uitvoeren door een erkend asbestverwijderaar.

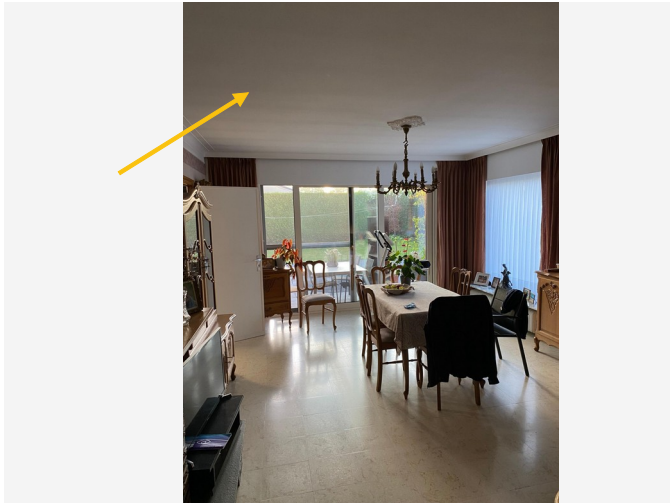
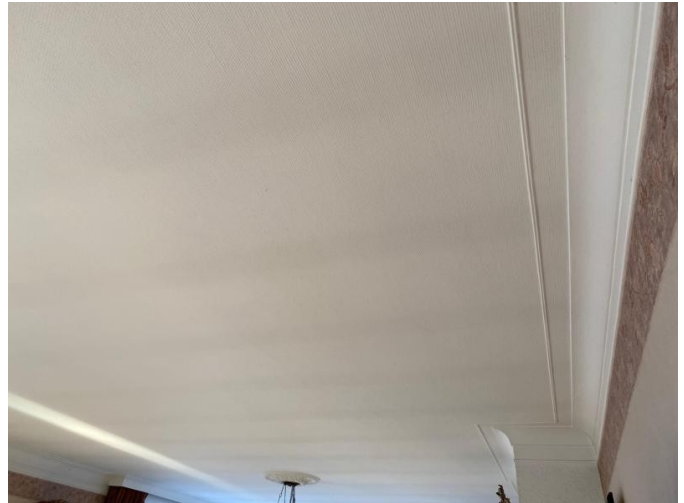
## Fiche 4: Plafond pleisterwerk

Geen asbest

| # | Type | Referentie | Resultaat |
|---|---|---|---|
| 4.1 | Mengmonster | ADI23-35, -5 | Geen asbest |

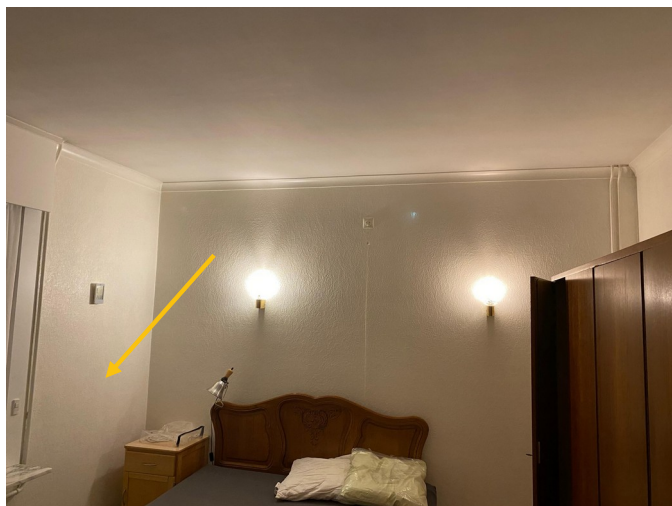
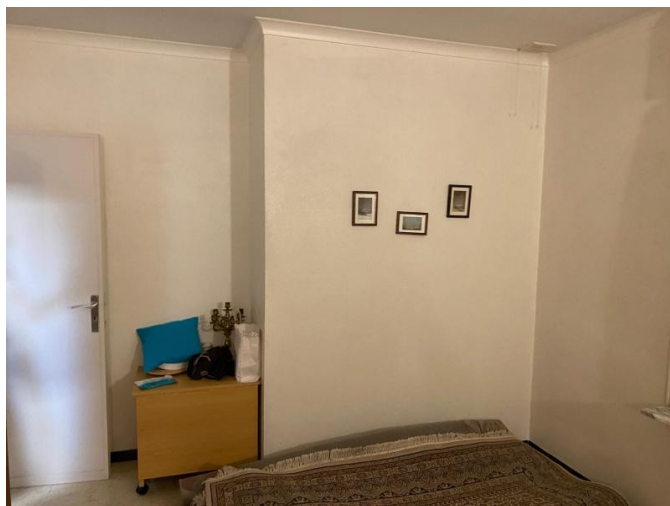
## Fiche 5: Wanden pleisterwerk

Geen asbest

| # | Type | Referentie | Resultaat |
|---|---|---|---|
| 5.1 | Mengmonster | ADI23-35, -6 | Geen asbest |

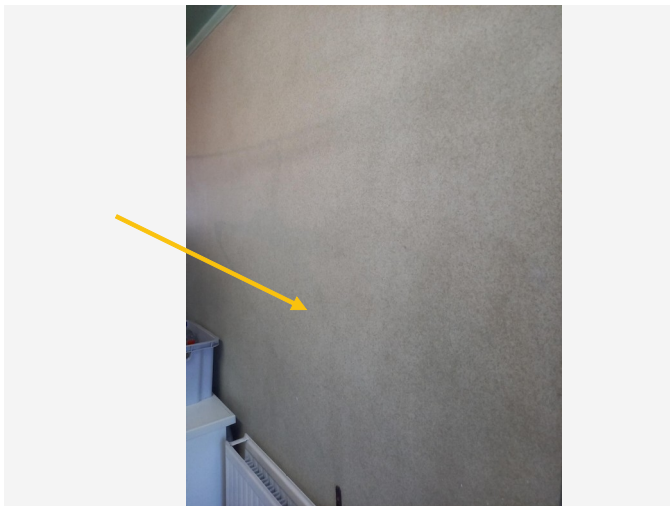
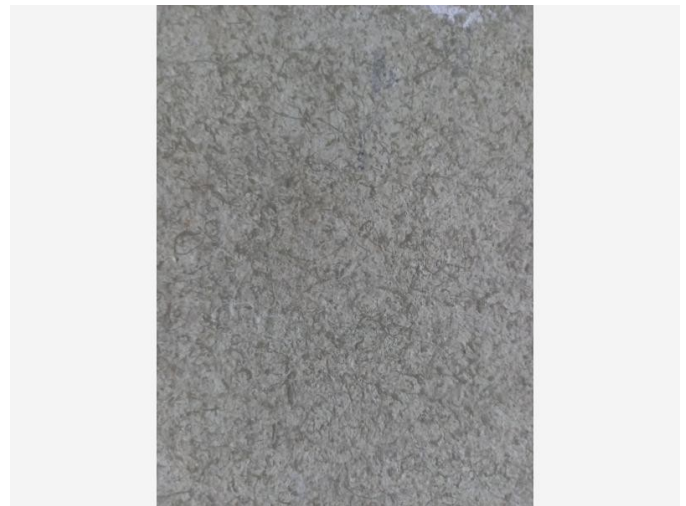
## Fiche 6: Berging trap, wand verf

Geen asbest

| # | Type | Referentie | Resultaat |
|---|---|---|---|
| 6.1 | Puntmonster | ADI23-35, -2 | Geen asbest |
