# Asbestinventarisatattest

Paddevijverstraat 32, 8900 Ieper

Attestnummer : 20260725-000124.000

Uitgegeven op : 25.07.2026

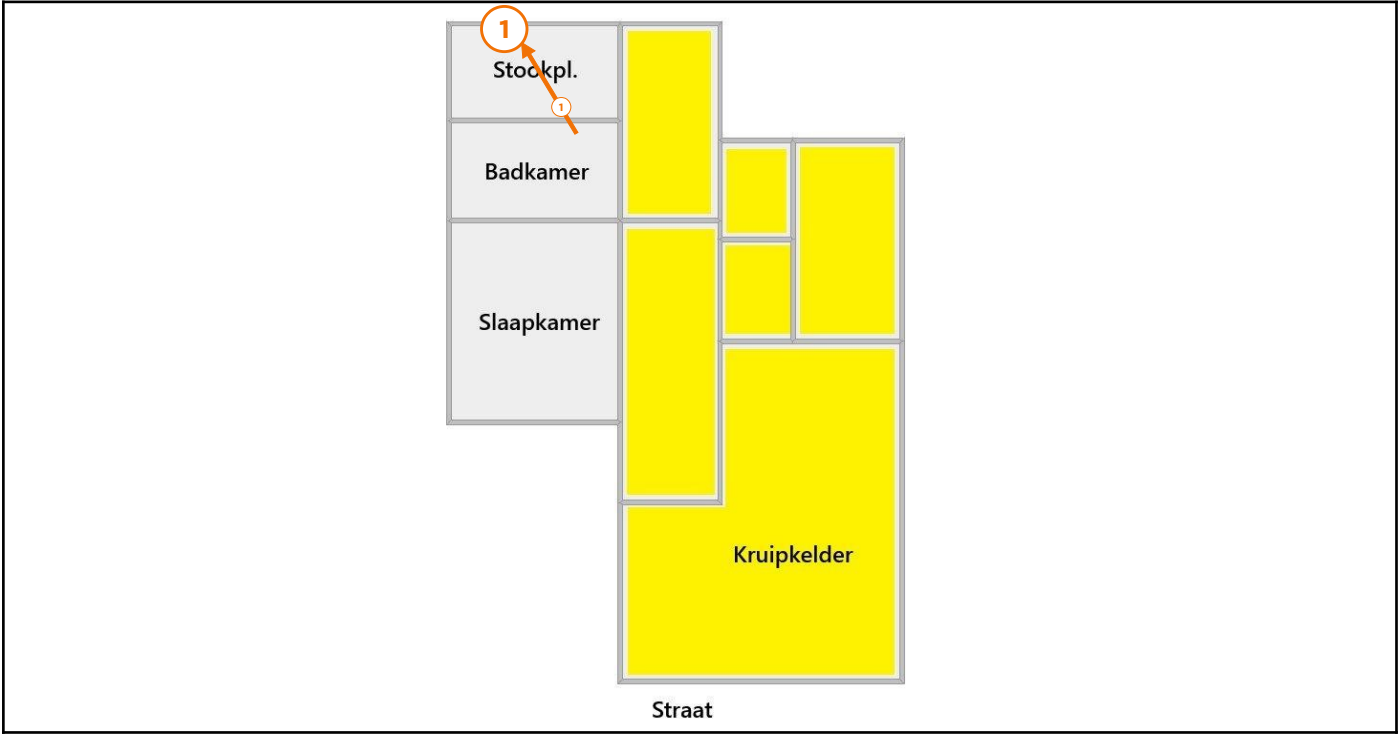
# Plan 1.3: Grondplan -1 - Zekeringskast Bakeliet

| Beschrijving | Type | Actie |
|---|---|---|
| 1. Zekeringskast Bakeliet | Asbestmateriaal | Verwijderen |

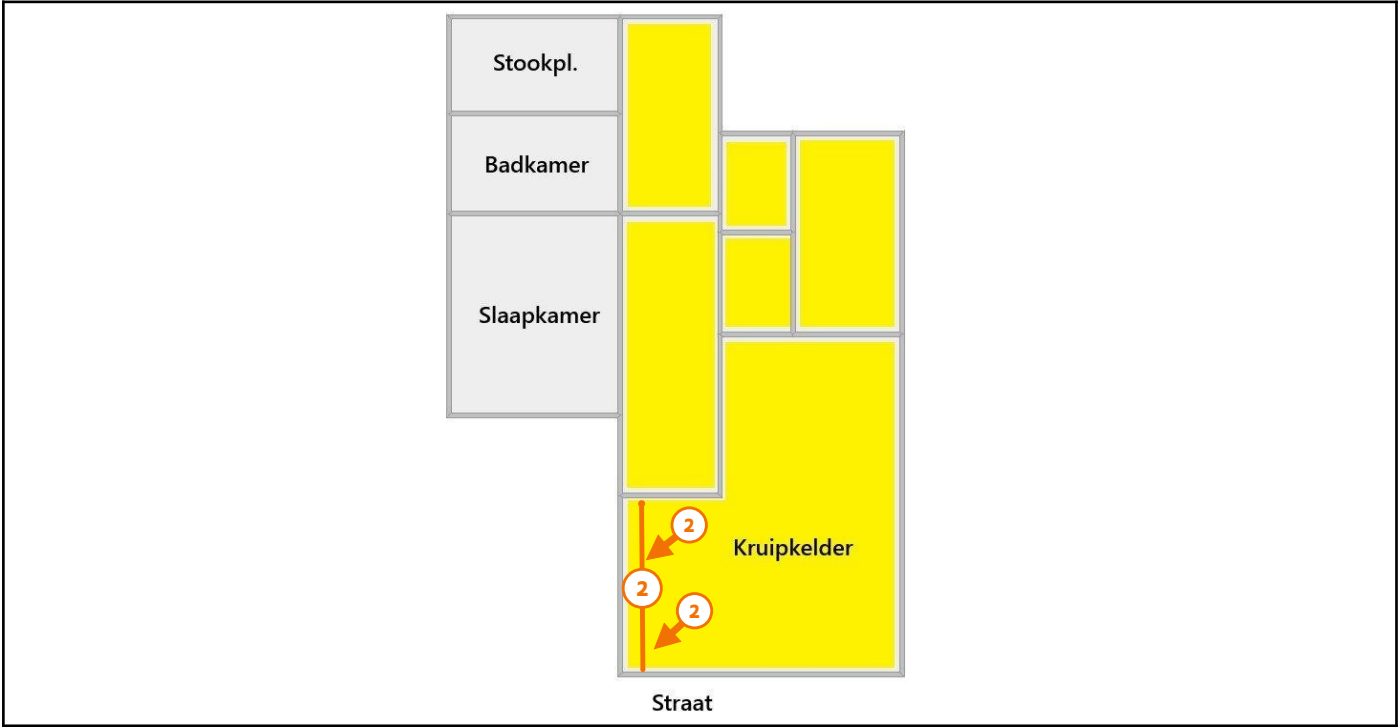
# Plan 1.4: Grondplan -1 - Doorvoerleiding

| Beschrijving | Type | Actie |
|---|---|---|
| 2. Doorvoerleiding | Asbestmateriaal | Verwijderen |

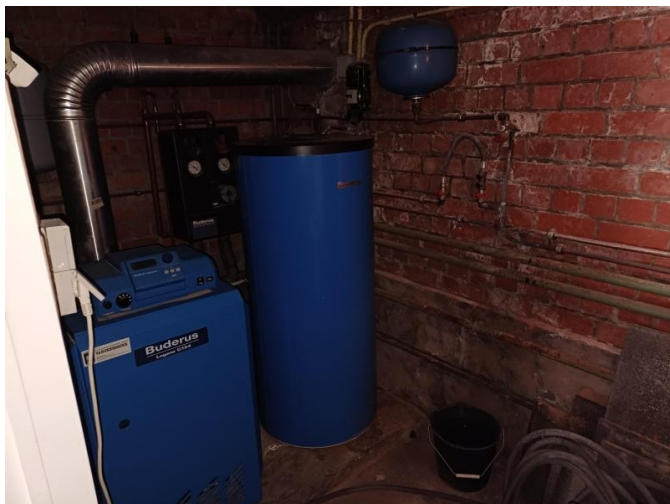
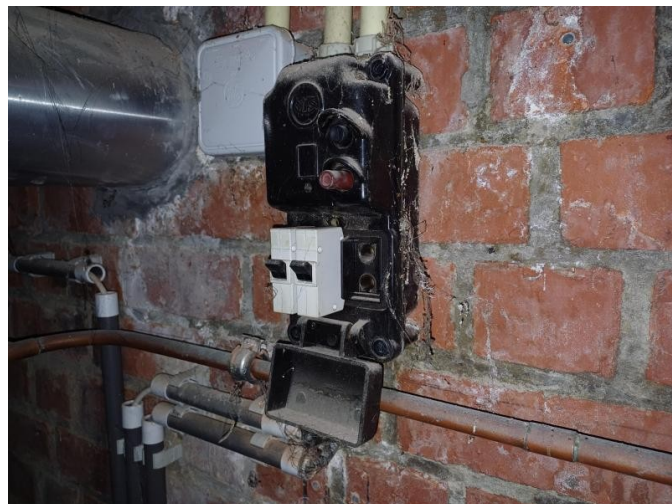
| Eindbeoordeling materiaalrisico | Verhoogd materiaalrisico en/of verhoogde kans op vezelvrijgave |

| Asbestsoort (vezeltype) | Crocidoliet aanwezig |
| Asbestconcentratie | Laag (< 50%) |
| Toestand van het materiaal | Licht beschadigd, licht verweerd. Intacte calciumsilicaatplaat of materiaal met categorie 3-gebondenheid |

| Beschrijving | Zekeringskast Bakeliet |
| Asbestmateriaal | Plaat, paneel, tablet - Type Bakeliet |

Verwijderen

- Zorg voor een veilig beheer. Vermijd het beschadigen van het asbestmateriaal. Controleer de toestand jaarlijks op wijzigingen.
- Voer bijkomende staalname(s) uit.

- Eenvoudige handelingen: mag via doe-het-zelf of door werknemer(s) met opleidingsattest eenvoudige handelingen  
Indien staal positief:
  - + De component kan na zorgvuldig loskoppelen van de bedrading verwijderd worden. Vermijdt beschadiging/breken /stofvorming. Ik adviseer om dit te laten verwijderen door een aannemer.
  - + Gebruik de nodige persoonlijke beschermingsmiddelen nl. een FFP3 wegwerpmasker of half gelaatsmasker met P3 filter // Wegwerpoverall CAT III, type 5,6 // wegwerpbare of afwasbare handschoenen // afspoelbaar schoeisel.
  - + Volg de geldende regels voor verpakking/asbestinzameling. Afval steeds dubbel en luchtdicht verpakken in stevig plasticfolie en afvoeren naar containerpark of geregistreerde asbest afvalverwerker. U vindt meer info

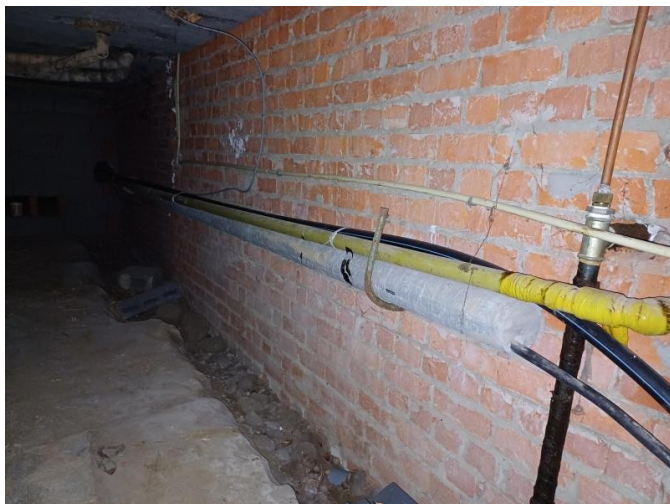
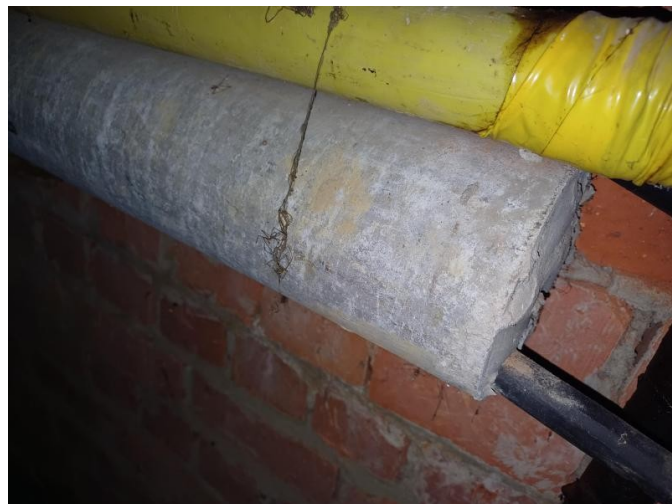
| Eindbeoordeling materiaalrisico | Verhoogd materiaalrisico en/of verhoogde kans op vezelvrijgave |

| Asbestsoort (vezeltype) | Crocidoliet aanwezig |
| Asbestconcentratie | Laag (< 50%) |
| Toestand van het materiaal | Licht beschadigd, licht verweerd. Intacte calciumsilicaatplaat of materiaal met categorie 3-gebondenheid |

| Beschrijving | Doorvoerleiding |
| Asbestmateriaal | Buis, koker, leiding, pijp, doorvoer |

Verwijderen

- Zorg voor een veilig beheer. Vermijd het beschadigen van het asbestmateriaal. Controleer de toestand jaarlijks op wijzigingen.
- Voer bijkomende staalname(s) uit.

- Eenvoudige handelingen: mag via doe-het-zelf of door werknemer(s) met opleidingsattest eenvoudige handelingen  
Indien staal positief:
  - + Bevochtig/fixeer & vermijdt beschadiging/breken /stofvorming. Ik adviseer om dit te laten verwijderen door een aannemer.
  - + Gebruik de nodige persoonlijke beschermingsmiddelen nl. een FFP3 wegwerpmasker of half gelaatsmasker met P3 filter // Wegwerpoverall CAT III, type 5,6 // wegwerpbare of afwasbare handschoenen // afspoelbaar schoeisel.
  - + Volg de geldende regels voor verpakking/asbestinzameling. Afval steeds dubbel en luchtdicht verpakken in stevig plasticfolie en afvoeren naar containerpark of geregistreerde asbest afvalverwerker. U vindt meer info

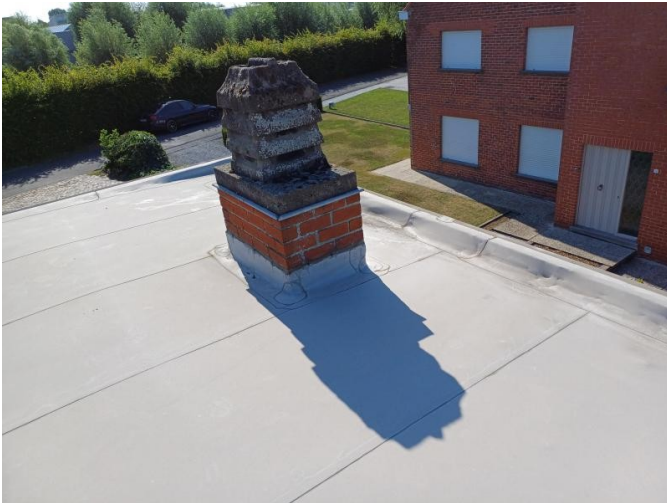
Situeringsfoto

**Reden:** Er is geen volledige risicobeoordeling mogelijk

**Uitleg van de asbestdeskundige:** Omwille van ingeslotenheid is het niet mogelijk om zonder beschadiging te kunnen vaststellen of er al dan niet een rookgaskanaal uit asbestcement of andere asbestverdachte materialen aanwezig zijn in de schouw. Bovenop de schouw staat een betonnen afdekkap.

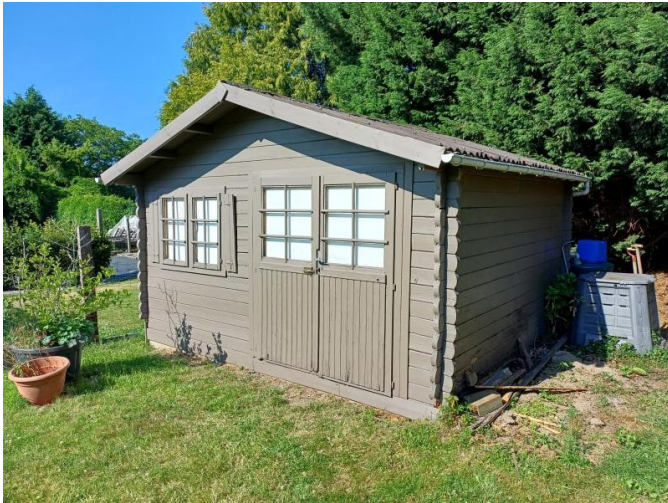
Situeringsfoto

**Bouwjaar:** 2001

*Constructies gebouwd vanaf 2001 moeten niet onderzocht worden*

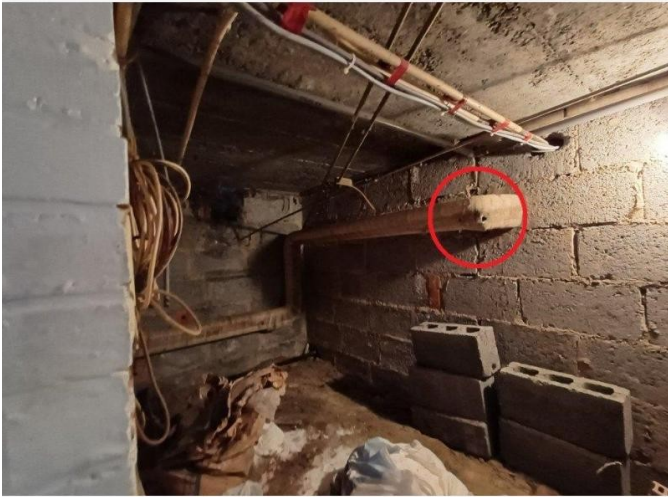
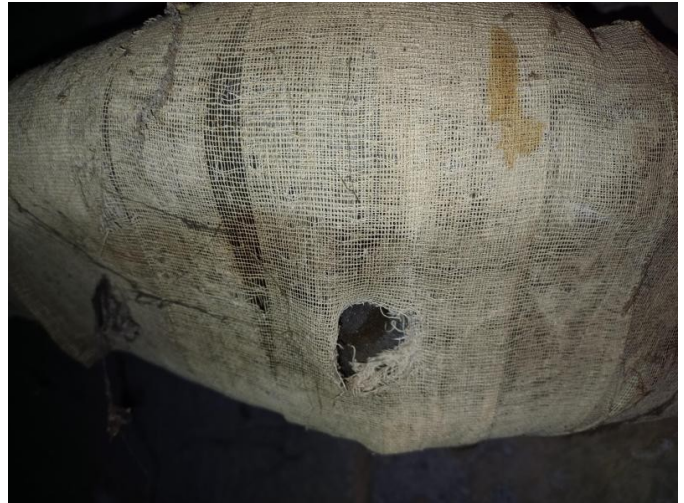
## Fiche 5: Leidingisolatie

### Conclusie

Geen asbest

| # | Type | Referentie | Resultaat |
|---|---|---|---|
| 5.1 | Mengmonster | Leidingisolatie - bochten | Geen asbest |
| 5.2 | Mengmonster | Leidingisolatie - rechte stukken | Geen asbest |

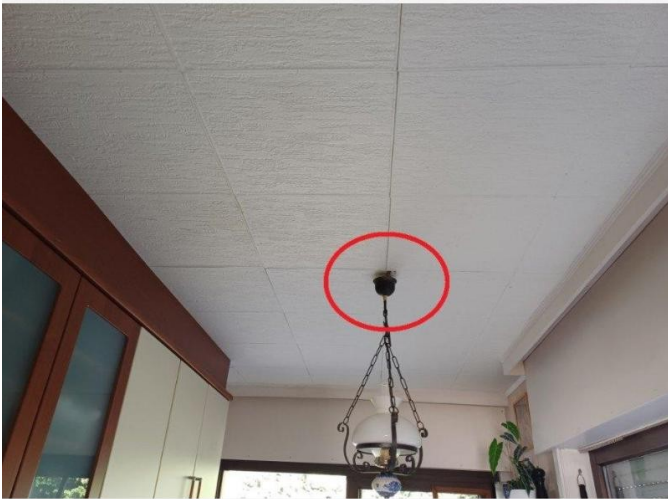
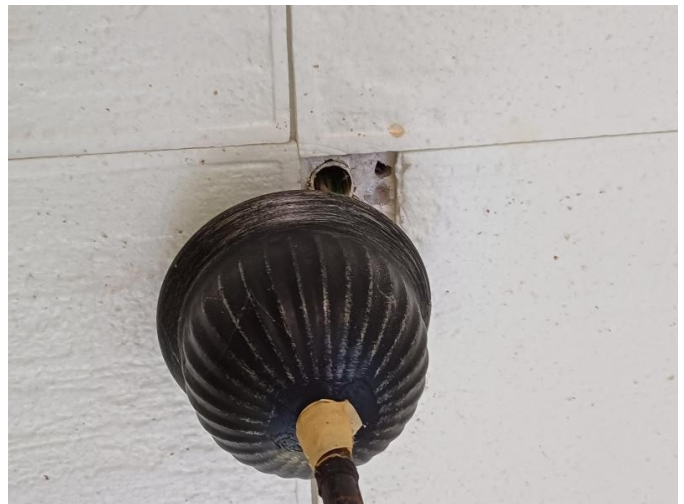
## Fiche 6: Pleister Plafonds

Geen asbest

| # | Type | Referentie | Resultaat |
|---|---|---|---|
| 6.1 | Mengmonster | Pleister plafonds | Geen asbest |

| Opmerking | Er is geen traphal / geen pleister in stookplaats |

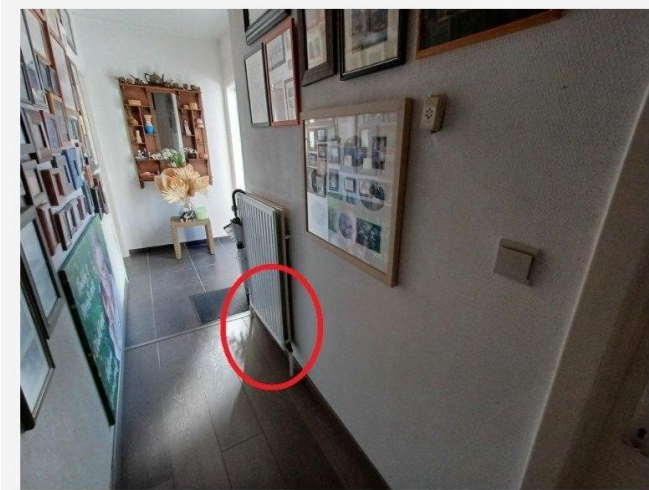
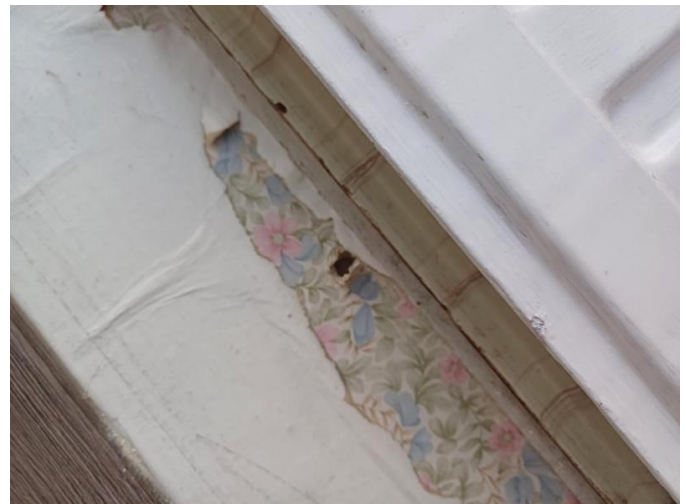
## Fiche 7: Pleister Muren

Geen asbest

| # | Type | Referentie | Resultaat |
|---|---|---|---|
| 7.1 | Mengmonster | Pleister muren | Geen asbest |

| Opmerking | Er is geen traphal / geen pleister in badkamer en stookplaats |

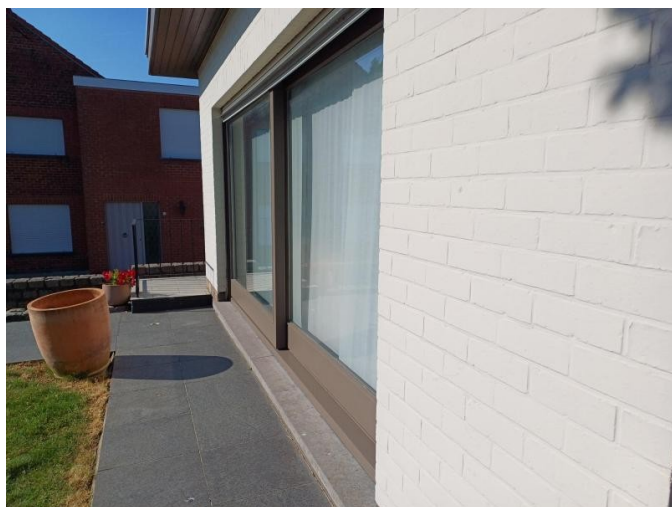
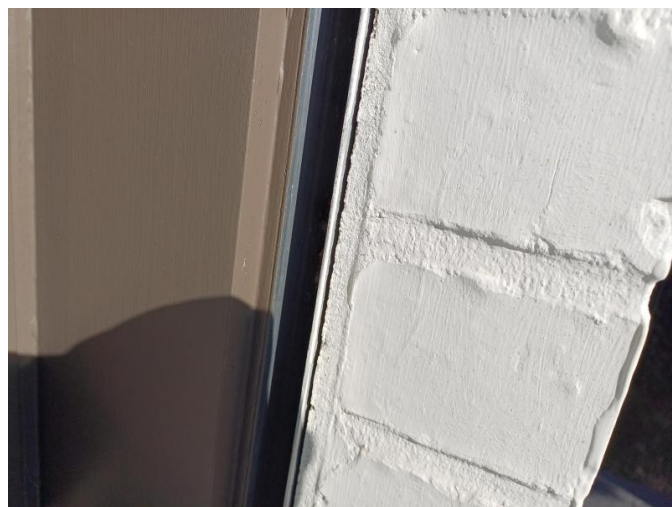
### Fiche 8: Afdichtingsmateriaal (mastiek, kit, ...) aan schrijnwerk

| Beschrijving | Notitie | Terug te vinden op plannen |
|---|---|---|
| Fiche 8: Afdichtingsmateriaal (mastiek, kit, ...) aan schrijnwerk | De naden tussen muren en schrijnwerk zijn opgestopt met voegmortel | Plan 1.5: Grondplan -1 - Afdichtingsmateriaal Schrijnwerk<br>Plan 1.9: Grondplan GLV - Afdichtingsmateriaal Schrijnwerk |

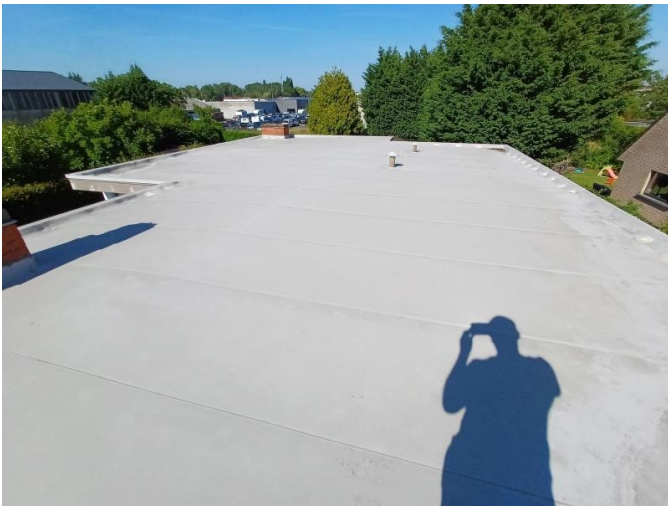
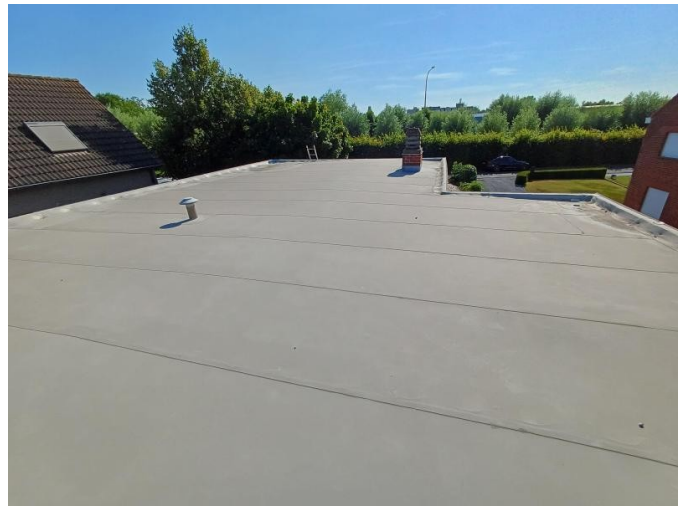
## Fiche 9: Dakbedekking Woning - PVC

| Beschrijving | Notitie | Terug te vinden op plannen |
|---|---|---|
| Fiche 9: Dakbedekking Woning - PVC | Soepele PVC dakbedekking | Plan 1.10: Grondplan Dak - Dakbedekking |

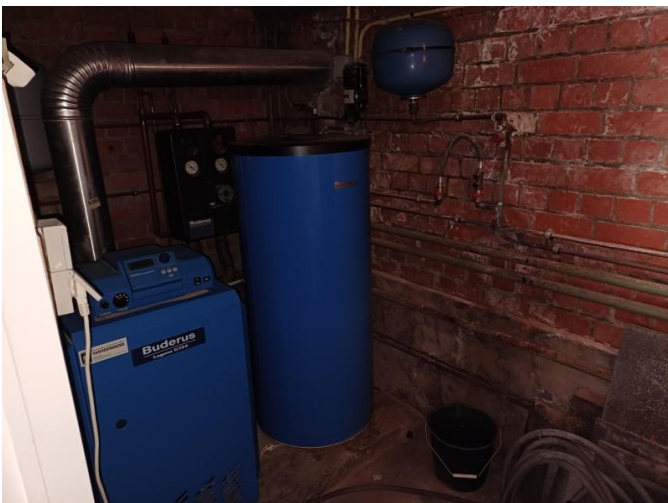
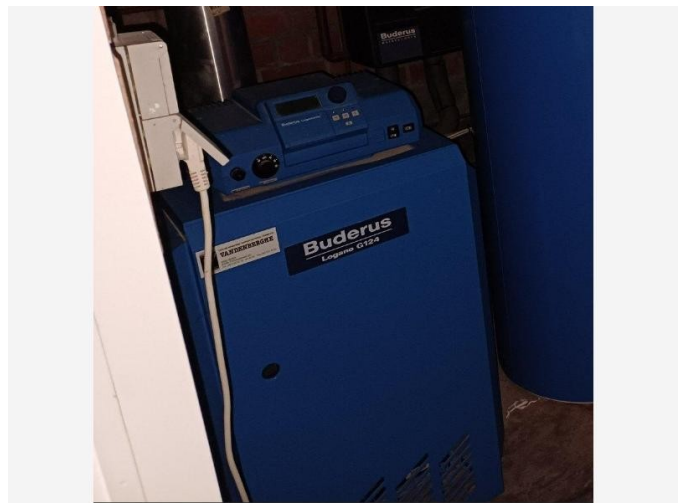
## Fiche 11: Materialen aan de stookketel

| Beschrijving | Notitie | Terug te vinden op plannen |
|---|---|---|
| Fiche 11: Materialen aan de stookketel | Er zijn geen asbestverdachte materialen zichtbaar aan de ketel. (bouwjaar 2000 - factuur bij de bewijsstukken) | Plan 1.1: Grondplan -1 - Stookketel |
