Asbestinventarisatetest

Kapucijnenlaan 75, 8870 Izegem

Attestnummer : 20240502-000406.000

Niet-asbestveilig

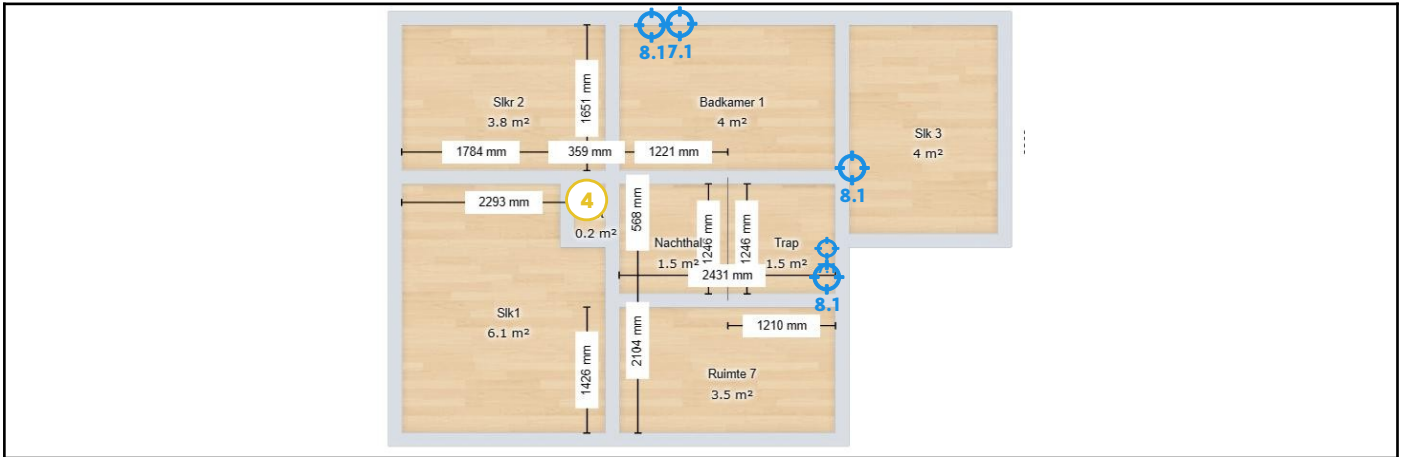
Plan 1.2: 2 de verdiep

Beschrijving	Type	Actie
4. Zwarte lijm + vinyltegels	Asbestmateriaal	Zorgvuldig beheren
7. Pleisterwerk plafond	Geen asbest	-
7.1 Code: MM-02	Mengmonster	-
8. Pleisterwerk - muren	Geen asbest	-
8.1 Code: MM-01	Mengmonster	-

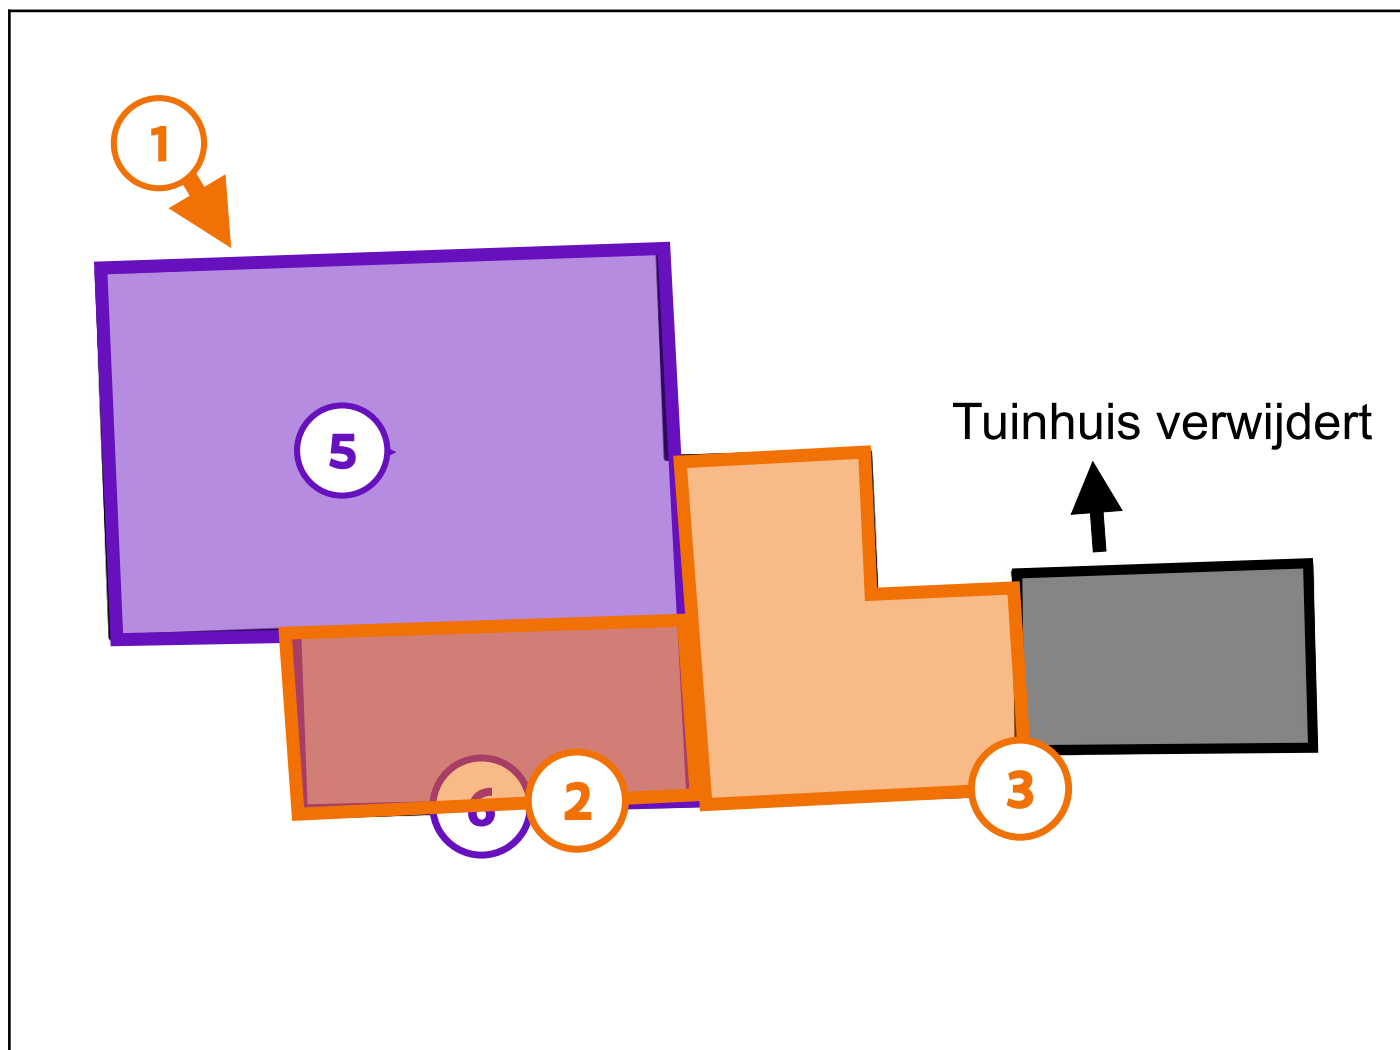
Plan 1.3: Dak - zolder

Beschrijving	Type	Actie
1. Rookgaskanaal + schouwkap	Asbestmateriaal	Verwijderen
2. Asbestleien dak	Asbestmateriaal	Verwijderen
3. Roofing	Asbestmateriaal	Verwijderen
5. Kruipzolder	Beperking	-
6. Onderdakplaten	Advies	-

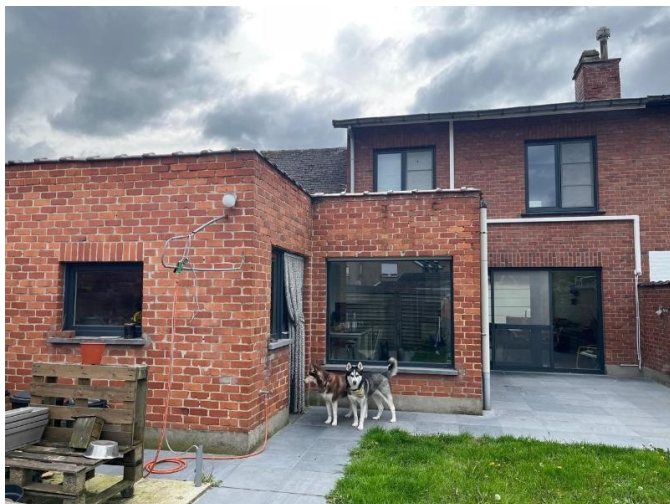
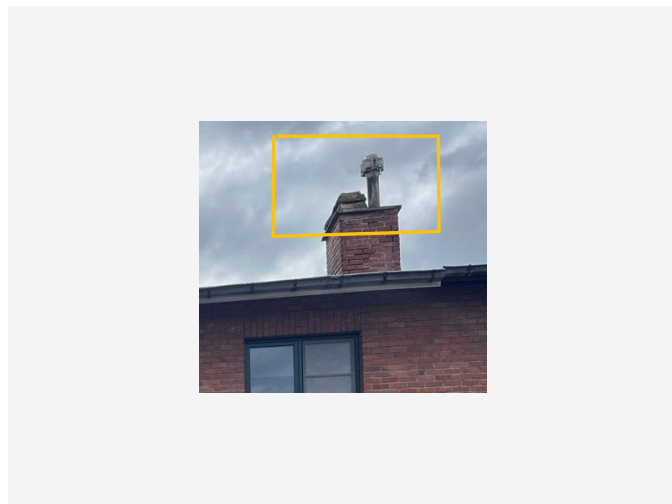
Eindbeoordeling materiaalrisico	Verhoogd materiaalrisico en/of verhoogde kans op vezelvrijgave
---------------------------------	--

Gebondenheid	Categorie 1: hechtgebonden in oorsprong
Asbestsoort (vezeltype)	Crocidoliet aanwezig
Asbestconcentratie	Laag (< 50%)
Afschermingsgraad van het gehele materiaal	Geheel of deels vrij aan de buitenlucht
Toestand van het materiaal	Matig beschadigd, matig verweerd

Beschrijving	Rookgaskanaal + schouwkap
Omgeving	Buiten
Primaire drager	Schuin dak
Asbestmateriaal	Rookgaskanaal
Bindmiddel van asbestmateriaal	Cement
Gebondenheid op basis van bindmiddel	Hecht
Hoeveelheid (lengte - omtrek - dikte - aantal)	<ul style="list-style-type: none">• 5,00 m - 20,00 cm - 2,00 cm - 1 stuk
Totaal volume	0,02 m ³
Eenvoudig bereikbaar	Nee <ul style="list-style-type: none">• Verwijdering tast de bouwkundige integriteit aan.
Bevestigingswijze	<ul style="list-style-type: none">• Onbekend

Identificatiemethode	Vaststelling zonder monstername
Destructieve handeling voor identificatie	Ja
Opmerking	Asbestverdachte rookgaskanaal. Hoeveelheid is een schatting.

- Verwijder dit asbestmateriaal zo snel mogelijk. Volg de toestand goed op.
- Voer bijkomende staalname(s) uit.

- Eenvoudige handelingen: enkel door erkend asbestverwijderaar
Doordat de toepassing mogelijk is verlijmd is met het dak/plafond/vloer, dient de toepassing door een erkend asbestverwijderaar verwijderd te worden.

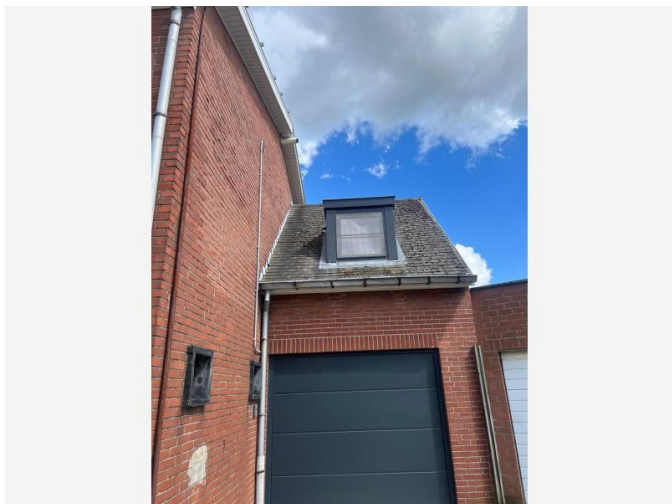
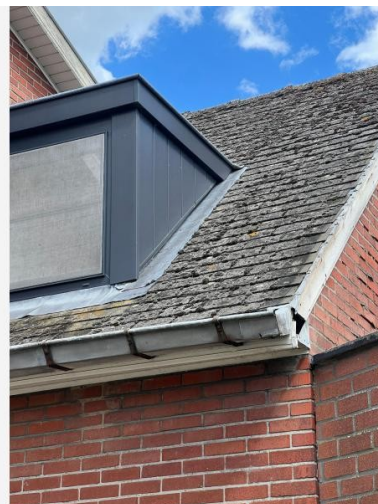
Eindbeoordeling materiaalrisico	Verhoogd materiaalrisico en/of verhoogde kans op vezelvrijgave
---------------------------------	--

Gebondenheid	Categorie 1: hechtgebonden in oorsprong
Asbestsoort (vezeltype)	Crocidoliet aanwezig
Asbestconcentratie	Laag (< 50%)
Afschermingsgraad van het gehele materiaal	Geheel of deels vrij aan de buitenlucht
Toestand van het materiaal	Matig beschadigd, matig verweerd

Beschrijving	Asbestleien dak
Omgeving	Binnen
Primaire drager	Schuin dak
Asbestmateriaal	Dak- en gevelbekleding - Lei, shingle
Bindmiddel van asbestmateriaal	Cement
Gebondenheid op basis van bindmiddel	Hecht
Hoeveelheid (oppervlakte - aantal)	• 75,00 m ² - 1 stuk

Totale oppervlakte	75,00 m ²
Eenvoudig bereikbaar	Ja
Bevestigingswijze	<ul style="list-style-type: none">• Geklemd• Onbekend
Identificatiemethode	Vaststelling zonder monstername
Destructieve handeling voor identificatie	Nee
Opmerking	Hoeveelheid is een ruwe schatting.

- Verwijder dit asbestmateriaal zo snel mogelijk. Volg de toestand goed op.
- Voer bijkomende staalname(s) uit.

- Eenvoudige handelingen: mag via doe-het-zelf of door werknemer(s) met opleidingsattest eenvoudige handelingen
Dragen van de nodige beschermingsmiddelen (mondmasker FFP3, handschoenen , tyvec)

Indien mogelijk de ondervloer afdekken, platen voorzichtig verwijderen, extra fixeren, niet breken, niet gooien, onmiddellijk verpakken of voorzichtig in container met asbestbag plaatsen.

Indien platen in slechte staat zijn en kans bestaat op breken: Eenvoudige handeling opgeleid personeel, alle werknemer(s) moeten wel beschikken over een opleidingsattest eenvoudige handelingen 8u.

Ondervloer afdekken, platen voorzichtig verwijderen, extra fixeren, niet breken, niet gooien, onmiddellijk verpakken of voorzichtig in container met asbestbag plaatsen. De constructiebalken zullen ook gereinigd worden met vochtige doeken en hepa stofzuiger. Bij leien geen stortkokers gebruiken.

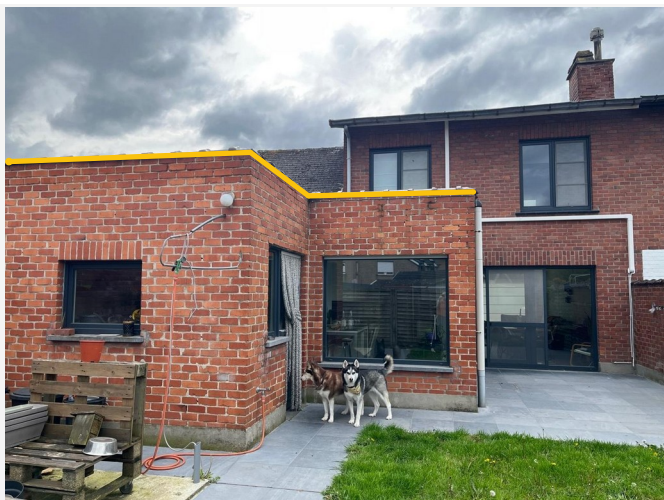
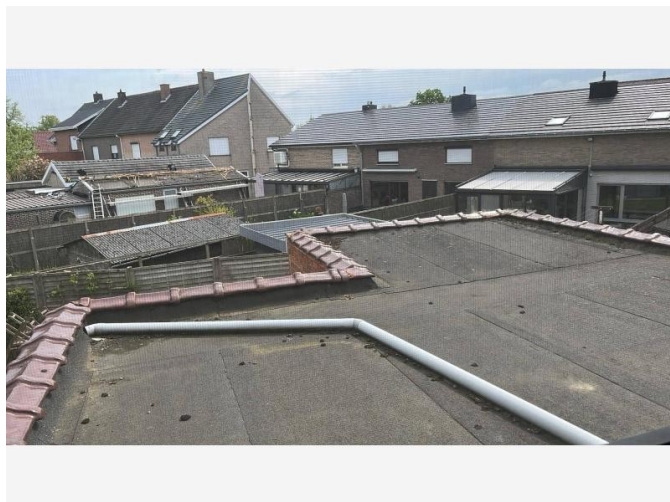
Eindbeoordeling materiaalrisico	Verhoogd materiaalrisico en/of verhoogde kans op vezelvrijgave
---------------------------------	--

Gebondenheid	Categorie 1: hechtgebonden in oorsprong
Asbestsoort (vezeltype)	Alleen chrysotiel
Asbestconcentratie	Laag (< 50%)
Afschermingsgraad van het gehele materiaal	Geheel of deels vrij aan de buitenlucht
Toestand van het materiaal	Matig beschadigd, matig verweerd

Beschrijving	Roofing
Omgeving	Binnen
Primaire drager	Plat dak
Asbestmateriaal	Dak- en gevelbekleding - Roofing
Bindmiddel van asbestmateriaal	Bitumen (roofing, teer, asfalt)
Gebondenheid op basis van bindmiddel	Hecht
Hoeveelheid (oppervlakte - aantal)	• 100,00 m ² - 1 stuk
Totale oppervlakte	100,00 m ²
Eenvoudig bereikbaar	Ja
Bevestigingswijze	• Geklemd • Verlijmd, ingegoten, versmeerd

Identificatiemethode	Vaststelling zonder monstername Motivatie: Groot risico op structurele gevolgschade (lekschade, werking installatie,...)
Destructieve handeling voor identificatie	Nee
Opmerking	Monstername niet mogelijk zonder de structurele integriteit van het gebouw aan te tasten binnen het kader van het niet-destructief onderzoek. Asbesthoudendheid van de roofing kan enkel uitgesloten worden met een negatieve analyse. Bij structurele werken, renovatie of sloop wordt aangeraden om eerst een monstername uit te voeren.

- Verwijder dit asbestmateriaal zo snel mogelijk. Volg de toestand goed op.
- Voer bijkomende staalname(s) uit.

- Eenvoudige handelingen: mag via doe-het-zelf of door werknemer(s) met opleidingsattest eenvoudige handelingen
Indien asbesthoudend de roofing met onderliggende dakstructuur integraal verwijderen als asbesthoudende afval. Bron fixeren en onder constante verneveling zo min mogelijk beschadigen bij het wegnemen. Zorg voor gepaste persoonlijke beschermingsmiddelen: minimaal FFP3 mondkapje en indien nodig Tyvec overall (minimaal Cat III type 5/6) en handschoenen

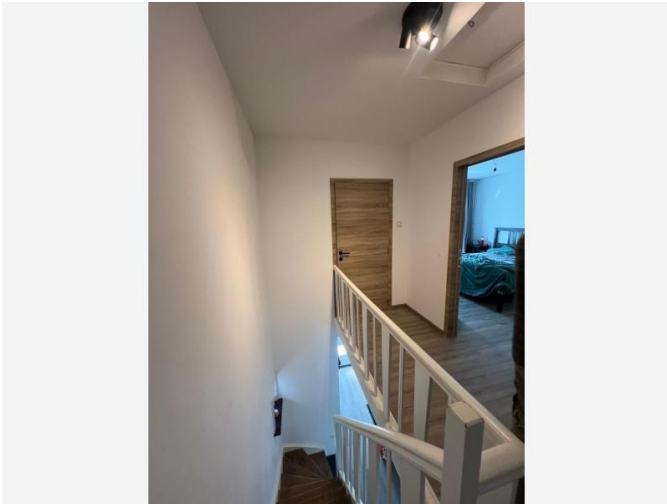
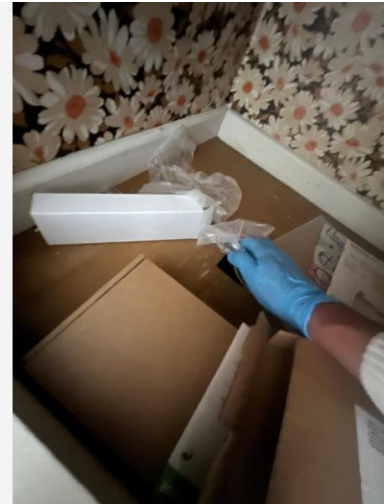
Eindbeoordeling materiaalrisico	Laag materiaalrisico en/of verlaagde kans op vezelvrijgave
---------------------------------	--

Gebondenheid	Categorie 1: hechtgebonden in oorsprong
Asbestsoort (vezeltype)	Alleen chrysotiel
Asbestconcentratie	Laag (< 50%)
Afschermingsgraad van het gehele materiaal	Geheel of deels (ook) vrij aan de binnenlucht
Toestand van het materiaal	Licht beschadigd, licht verweerd. Intact materiaal type Pical – asbestboard of categorie III 'gebondenheid'

Beschrijving	Zwarte lijm + vinyltegels
Omgeving	Binnen
Primaire drager	Vloer
Asbestmateriaal	In-situ afwerkingslagen - Lijmlaag
Bindmiddel van asbestmateriaal	Lijm
Gebondenheid op basis van bindmiddel	Hecht
Hoeveelheid (oppervlakte - dikte - aantal)	• 1,00 m ² - 0,46 mm - 1 stuk
Totaal volume	< 0,001 m ³

Eenvoudig bereikbaar	Ja
Bevestigingswijze	<ul style="list-style-type: none"> • Verlijmd, ingegoten, versmeerd
Identificatiemethode	<p>Vaststelling zonder monsternamen</p> <p>Motivatie: Groot risico op structurele gevolgschade (lekschade, werking installatie,...)</p>
Destructieve handeling voor identificatie	Nee
Opmerking	Redelijk vermoeden dat de tegels en/of lijm asbest bevatten. Het was niet mogelijk deze materie te testen op asbest gezien het gaat om een niet-destructieve onderzoek.

- Sluit de ruimte luchtdicht af en vermijd het betreden van de ruimte.
- Scherm in afwachting van verwijdering het asbestmateriaal af van luchtstromingen en verstoring: bijvoorbeeld door het te verpakken, te fixeren, af te dekken, signalisatie - afbakening aan te brengen, ...
- Voer bijkomende staalname(s) uit.

- Eenvoudige handelingen: enkel door erkend asbestverwijderaar
Indien asbesthoudend enkel door erkend asbestverwijderaar Vinyl met kartonlaag wordt beschouwd als niet-hechtgebonden asbest. Voor vinyl met een kartonlaag voorziet de wet een verplichting om deze asbestverdachte toepassing te laten verwijderen door een firma met een opleidingsattest eenvoudige handelingen. Niet-hechtgebonden soorten zijn gevaarlijker dan hechtgebonden omdat de asbestvezels los liggen en zich makkelijker en sneller in de lucht verspreiden. Ook kan je de drager (lijm of papier) niet zonder schade verwijderen. U zal altijd problemen hebben met losse asbestvezels. Deze asbestvezels kunnen erg klein zijn en nog jaren in de ruimtes ronddwalen. Inademing hiervan kan levensbedreigend zijn, alsook hoe langer blootgesteld aan asbest, hoe gevaarlijker voor de gezondheid.

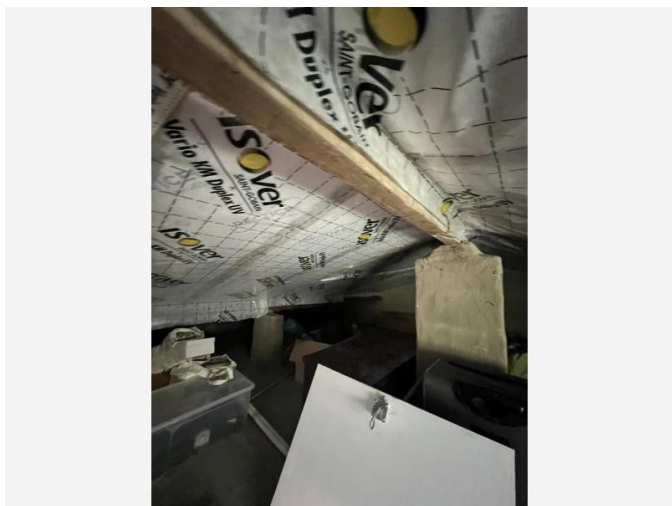
Situeringfoto

Permanente beperking

Reden: Het onderzoek kan niet uitgevoerd worden binnen de bepalingen van de Welzijnswet

Uitleg van de asbestdeskundige: Onderdakplaten waren niet waarneembaar gezien de zolder geïsoleerd is. Ook gaat hier omtrent een kruipzolder verder onderzoek was niet mogelijk.

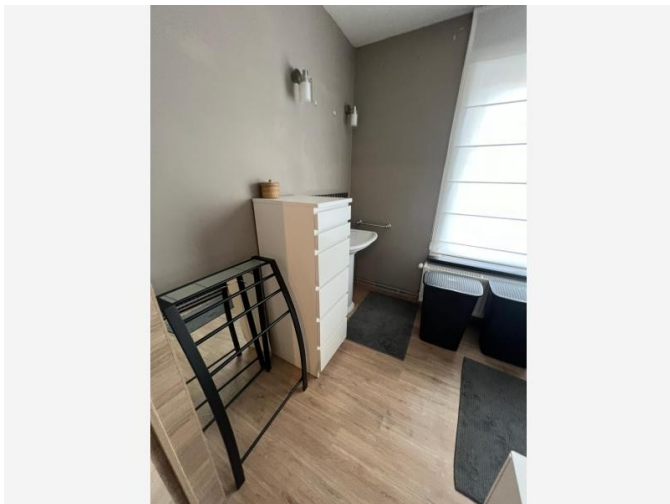
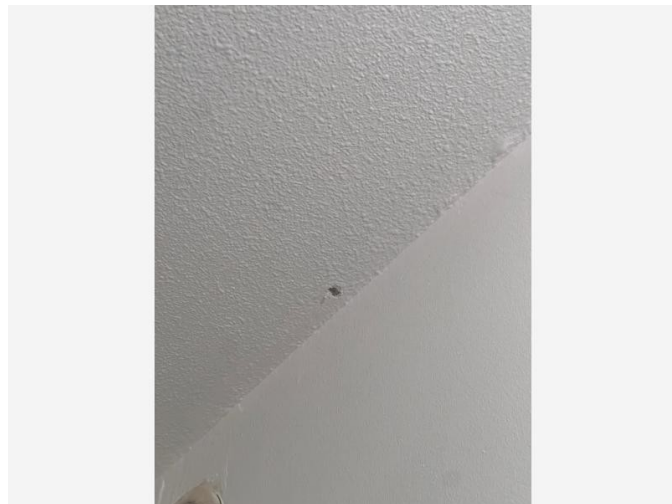
Fiche 7: Pleisterwerk plafond

Geen asbest

#	Type	Referentie	Resultaat
7.1	Mengmonster	MM-02	Geen asbest

Beschrijving	Pleisterwerk plafond
Omgeving	Binnen
Primaire drager	Plafond
Bindmiddel van materiaal	Gips - kalk

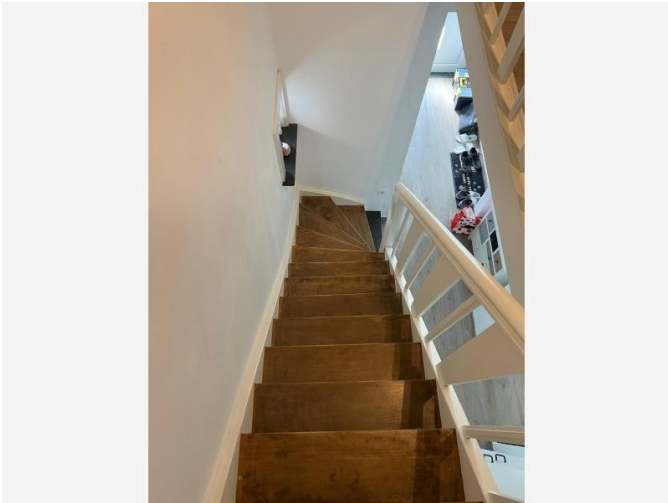
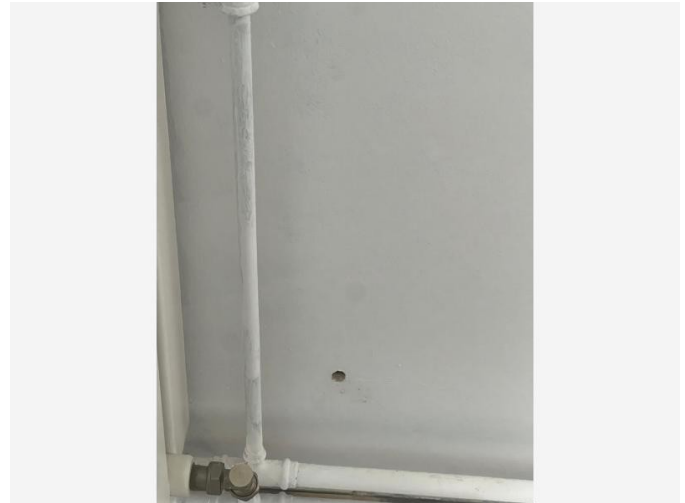
Geen asbest

#	Type	Referentie	Resultaat
8.1	Mengmonster	MM-01	Geen asbest

Beschrijving	Pleisterwerk - muren
Omgeving	Binnen
Primaire drager	Binnenwand
Bindmiddel van materiaal	Gips - kalk
