Asbestinventarisatetest

Burchtstraat 8, 9150 Kruibeke

Attestnummer : **20240611-000489.000**

Uitgegeven op : **11.06.2024**

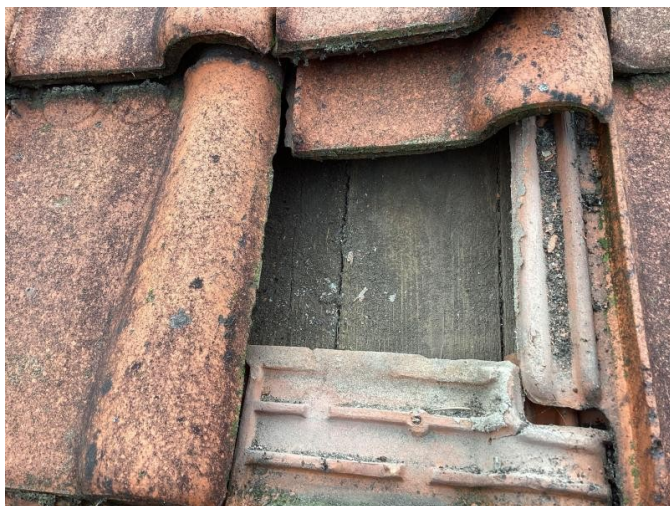
Onderdak zijn houten planken.

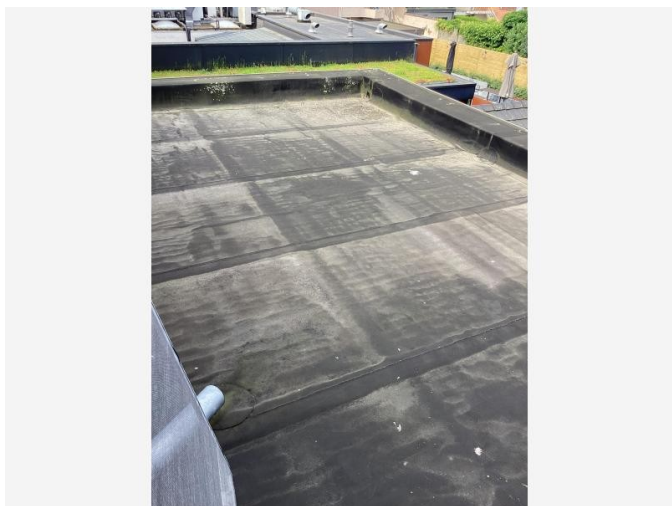
Plat dak is uitgevoerd in epdm.

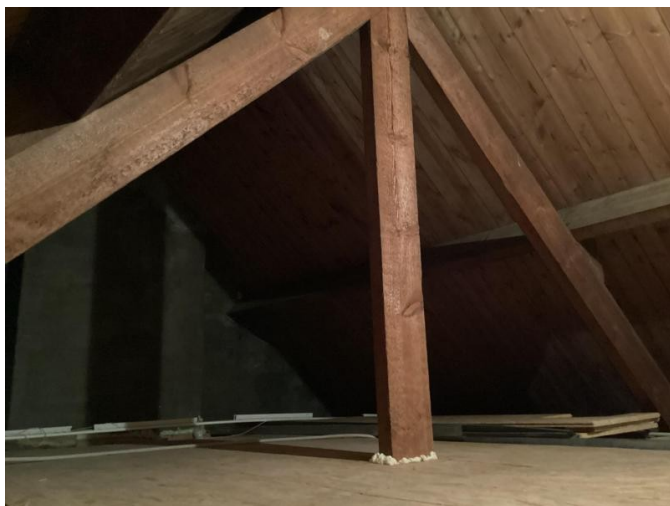
Geen asbestverdachte materialen waargenomen.

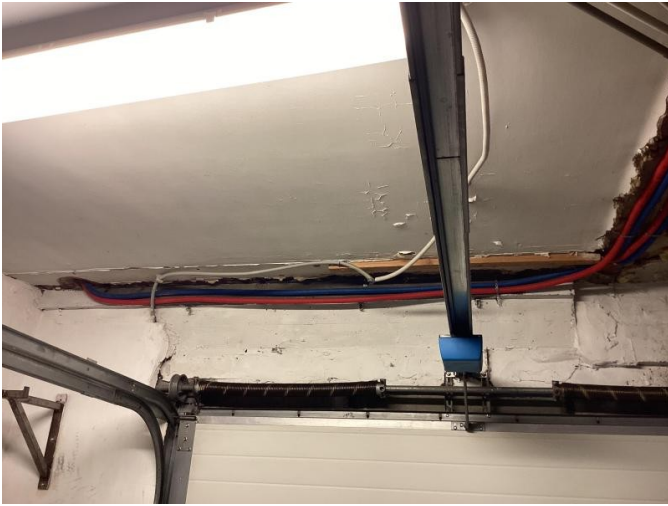
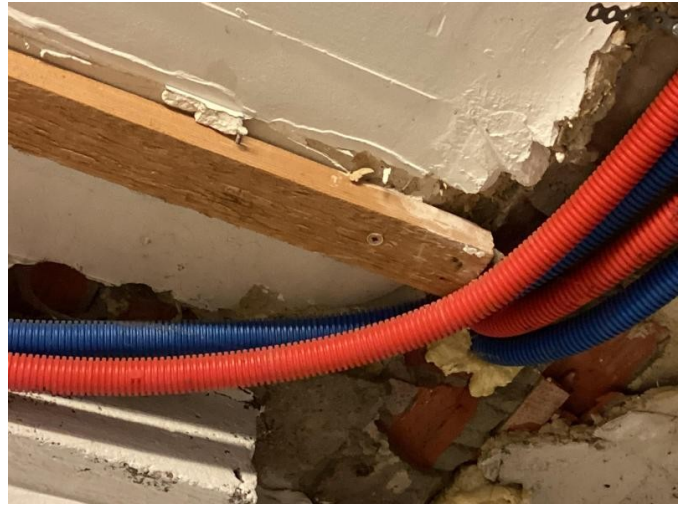
Fiche 5: Plafonds pleister

Geen asbest

#	Type	Referentie	Resultaat
5.1	Mengmonster	35234/02	Geen asbest

Gebondenheid op basis van bindmiddel	Niet-hechtgebonden
Hoeveelheid (oppervlakte - dikte - aantal)	• 20,00 m ² - 1,00 cm - 1 stuk
Totaal volume	0,20 m ³
Identificatiemethode	Vaststelling met monstername
Destructieve handeling voor identificatie	Nee
Opmerking	Alle, andere plafonds zijn valse plafonds.

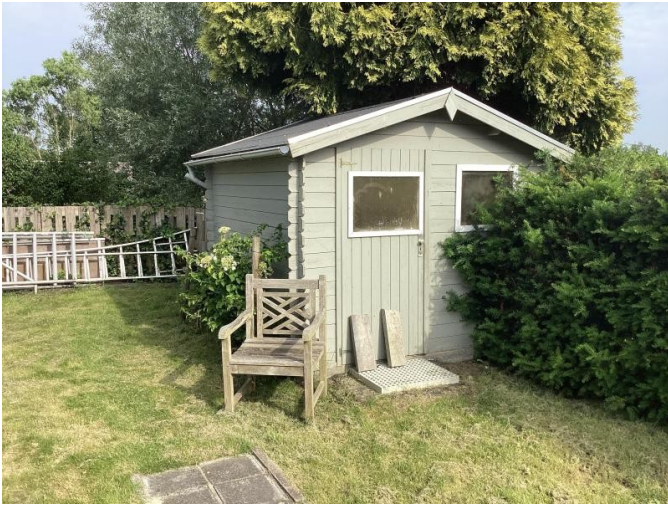
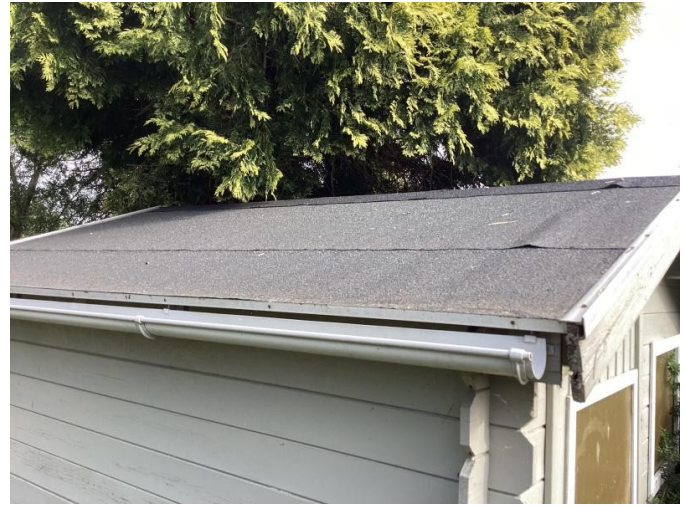
Geen asbest

#	Type	Referentie	Resultaat
6.1	Puntmonster	35234/04	Geen asbest

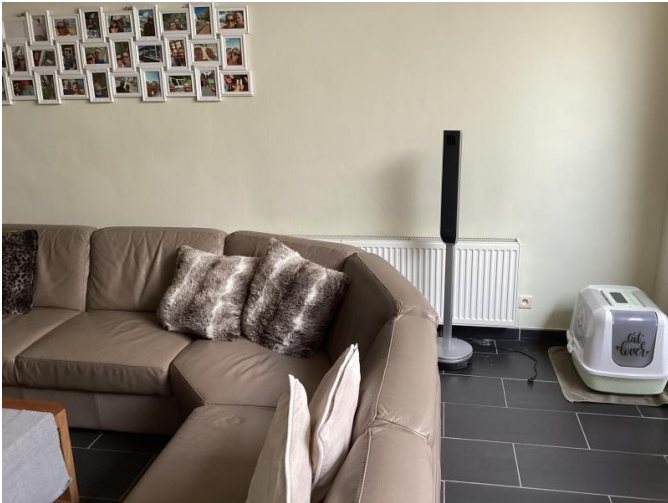
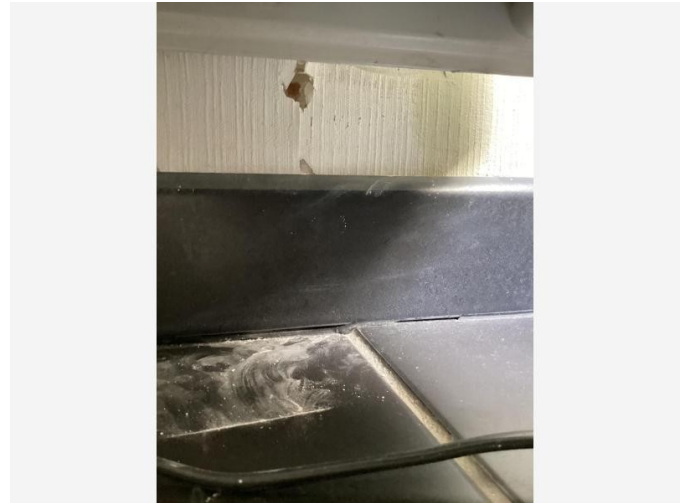
Fiche 7: Binnenmuren pleister

Geen asbest

#	Type	Referentie	Resultaat
7.1	Mengmonster	35234/01	Geen asbest

Bindmiddel van materiaal	Gips - kalk
Gebondenheid op basis van bindmiddel	Niet-hechtgebonden
Hoeveelheid (oppervlakte - dikte - aantal)	• 325,00 m ² - 1,00 cm - 1 stuk
Totaal volume	3,25 m ³
Identificatiemethode	Vaststelling met monstername
Destructieve handeling voor identificatie	Nee
Opmerking	Alle andere muren zijn uitgevoerd in gipskartonplaten.

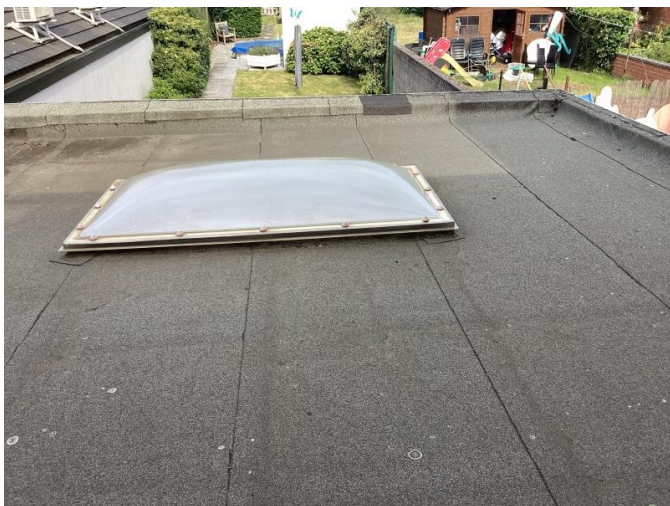
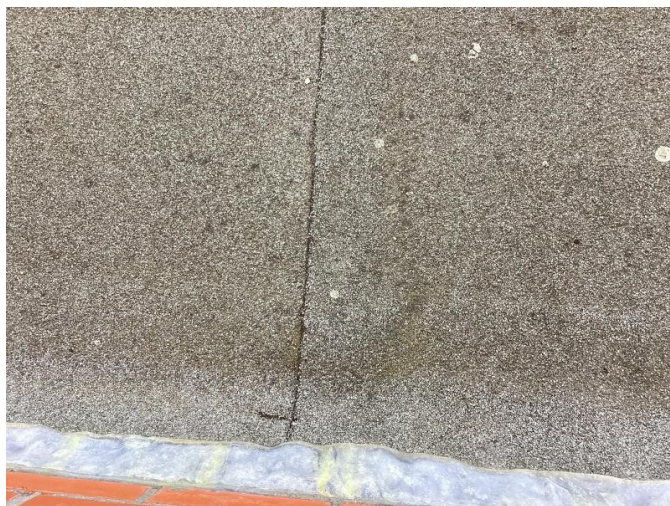
Fiche 8: Plat dak boven keuken

Geen asbest

#	Type	Referentie	Resultaat
8.1	Puntmonster	35234/07	Geen asbest

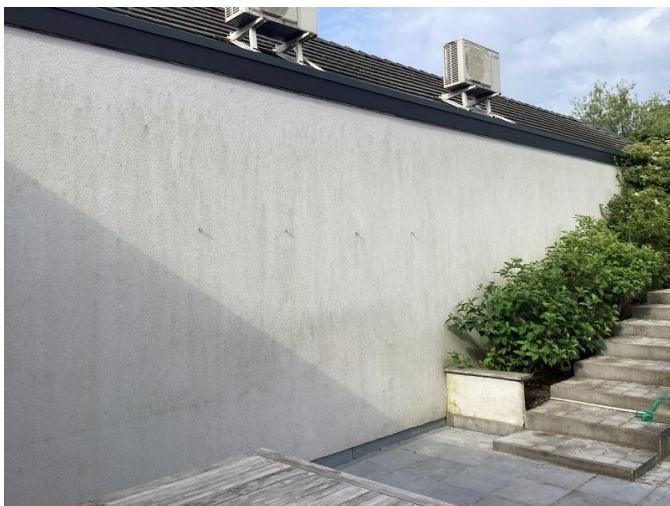
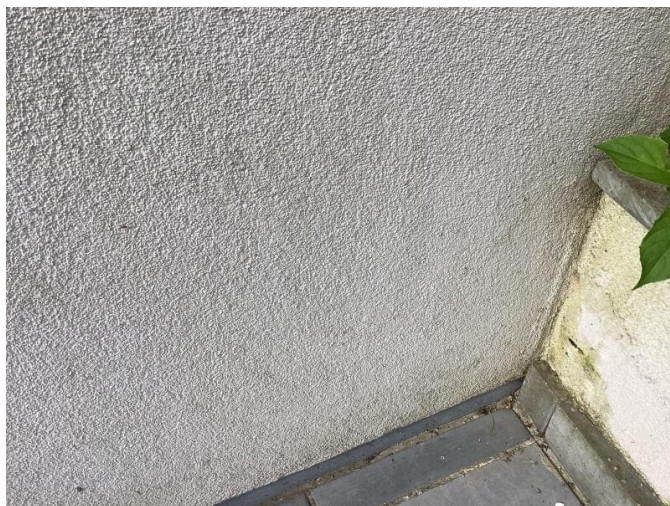
Fiche 9: Crepi gemene muur achteraan links

Geen asbest

#	Type	Referentie	Resultaat
9.1	Puntmonster	35234/05	Geen asbest

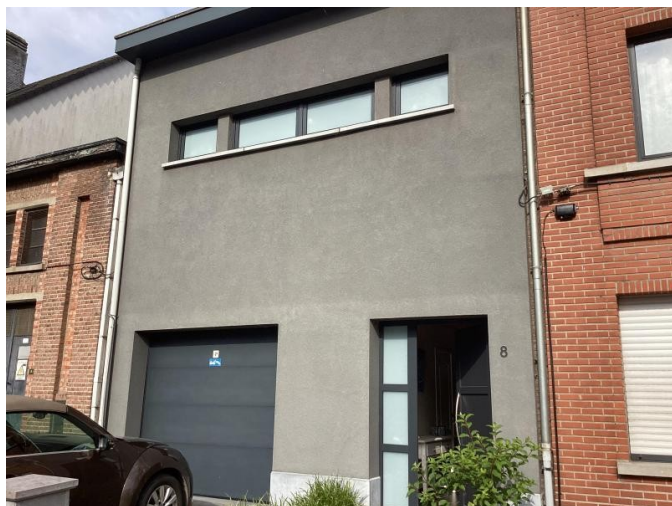
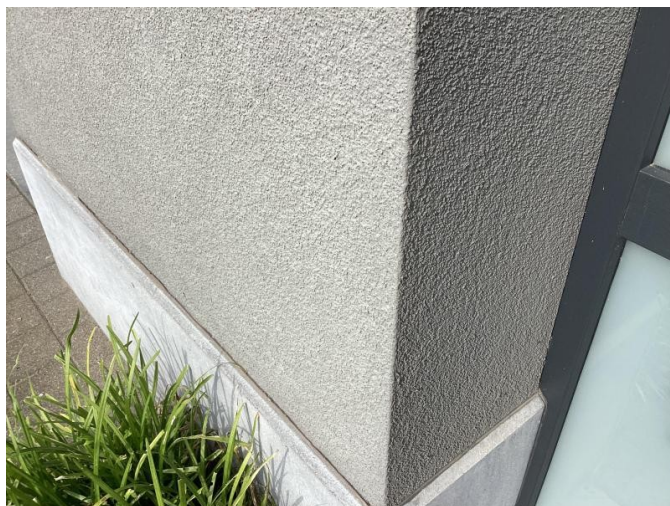
Fiche 10: Crepi voorgevel

Geen asbest

#	Type	Referentie	Resultaat
10.1	Puntmonster	35234/06	Geen asbest

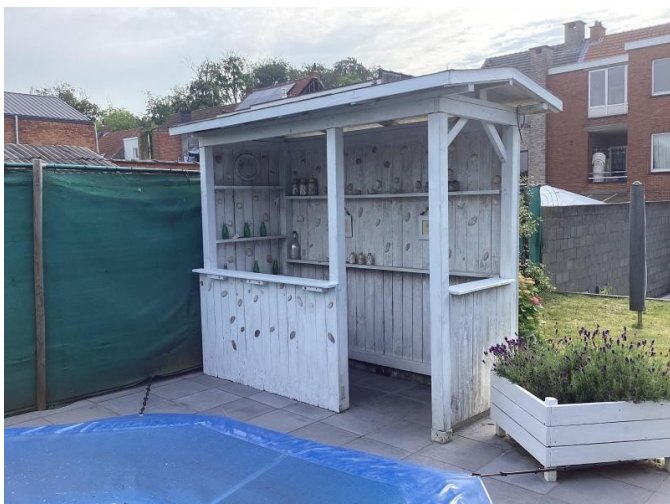
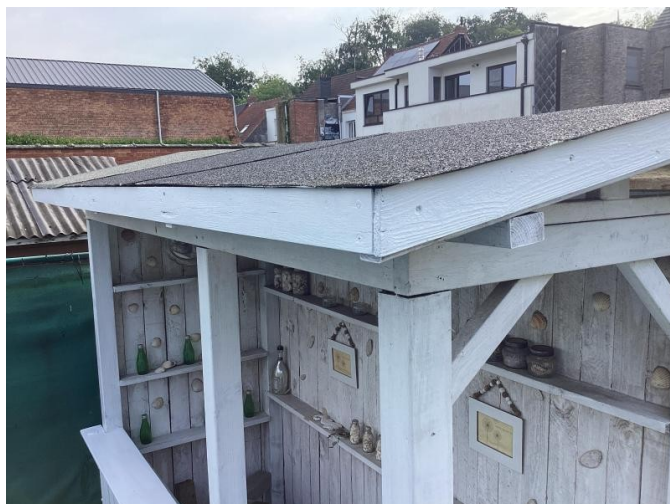
Fiche 11: Bar in tuin

Geen asbest

#	Type	Referentie	Resultaat
11.1	Puntmonster	35234/03	Geen asbest
