Asbestinventarisatetest

Gildestraat 32, 9150 Kruikeke

Attestnummer : 20240426-000146.000

Uitgegeven op : 26.04.2024

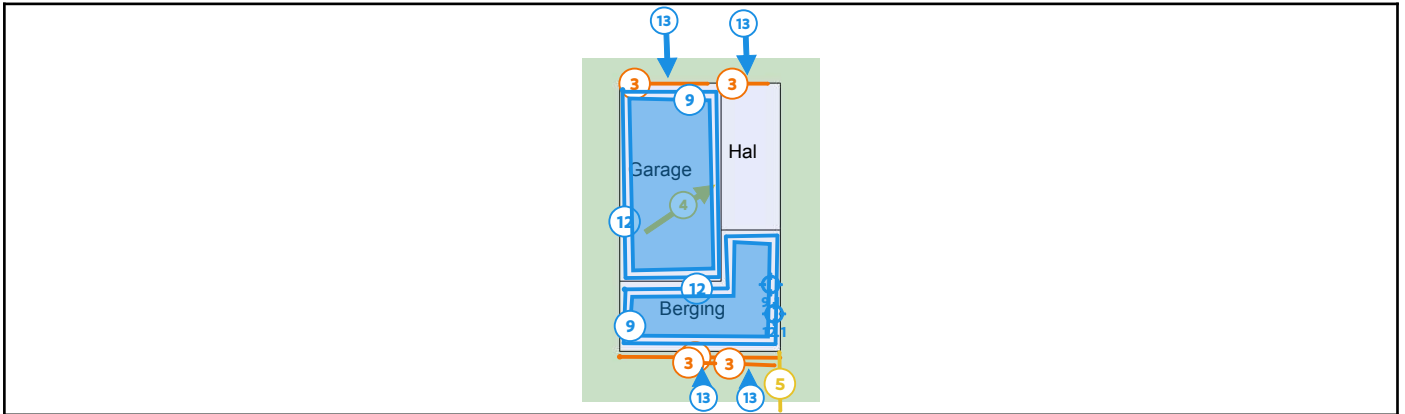
Plan 1.1: Gelijkvloers

Beschrijving	Type	Actie
2. Gevelleien	Asbestmateriaal	Verwijderen
3. Mastiek tussen muren & schrijnwerk	Asbestmateriaal	Verwijderen
4. Bakeliet	Asbestmateriaal	Zorgvuldig beheren
5. Dekstenen	Asbestmateriaal	Zorgvuldig beheren
9. Beploistering plafond	Geen asbest	-
9.1 Code: 220424/MS1.2	Mengmonster	-
12. Beploistering muren	Geen asbest	-
12.1 Code: 220424/MS1.1	Mengmonster	-
13. Mastiek tussen schrijnwerk & glas	Geen asbest	-

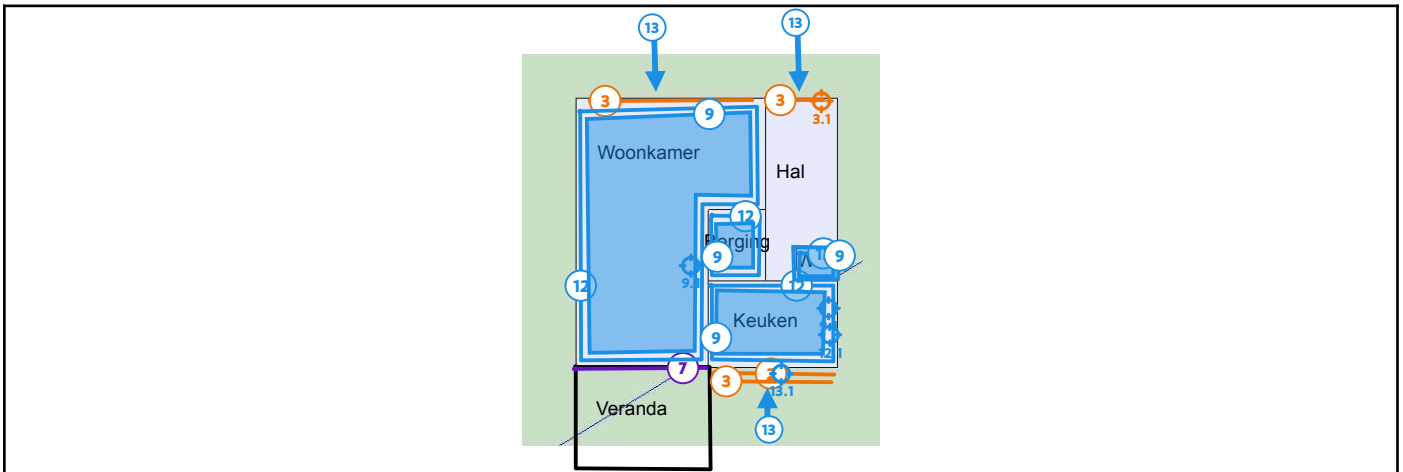
Plan 1.2: Verdieping 1

Beschrijving	Type	Actie
2. Gevelleien	Asbestmateriaal	Verwijderen
3. Mastiek tussen muren & schrijnwerk	Asbestmateriaal	Verwijderen
3.1 Code: 220424/PS1.3	Puntmonster	-
7. Veranda	Beperking	-
9. Bepleistering plafond	Geen asbest	-
9.1 Code: 220424/MS1.2	Mengmonster	-
12. Bepleistering muren	Geen asbest	-
12.1 Code: 220424/MS1.1	Mengmonster	-
13. Mastiek tussen schrijnwerk & glas	Geen asbest	-
13.1 Code: 220424/PS1.2	Puntmonster	-

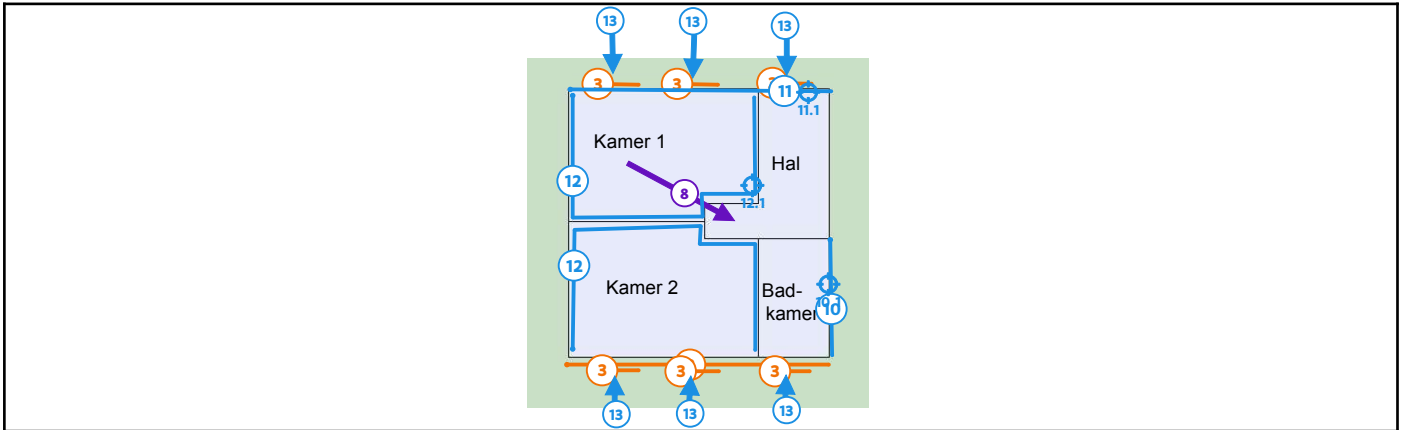
Plan 1.3: Verdieping 2

Beschrijving	Type	Actie
2. Gevelleien	Asbestmateriaal	Verwijderen
3. Mastiek tussen muren & schrijnwerk	Asbestmateriaal	Verwijderen
8. Zolderruimte	Beperking	-
10. Vinylbehang	Geen asbest	-
10.1 Code: 220424/PS1.4	Puntmonster	-
11. Roofing dakgoot	Geen asbest	-
11.1 Code: 220424/PS1.1	Puntmonster	-
12. Beploistering muren	Geen asbest	-
12.1 Code: 220424/MS1.1	Mengmonster	-
13. Mastiek tussen schrijnwerk & glas	Geen asbest	-

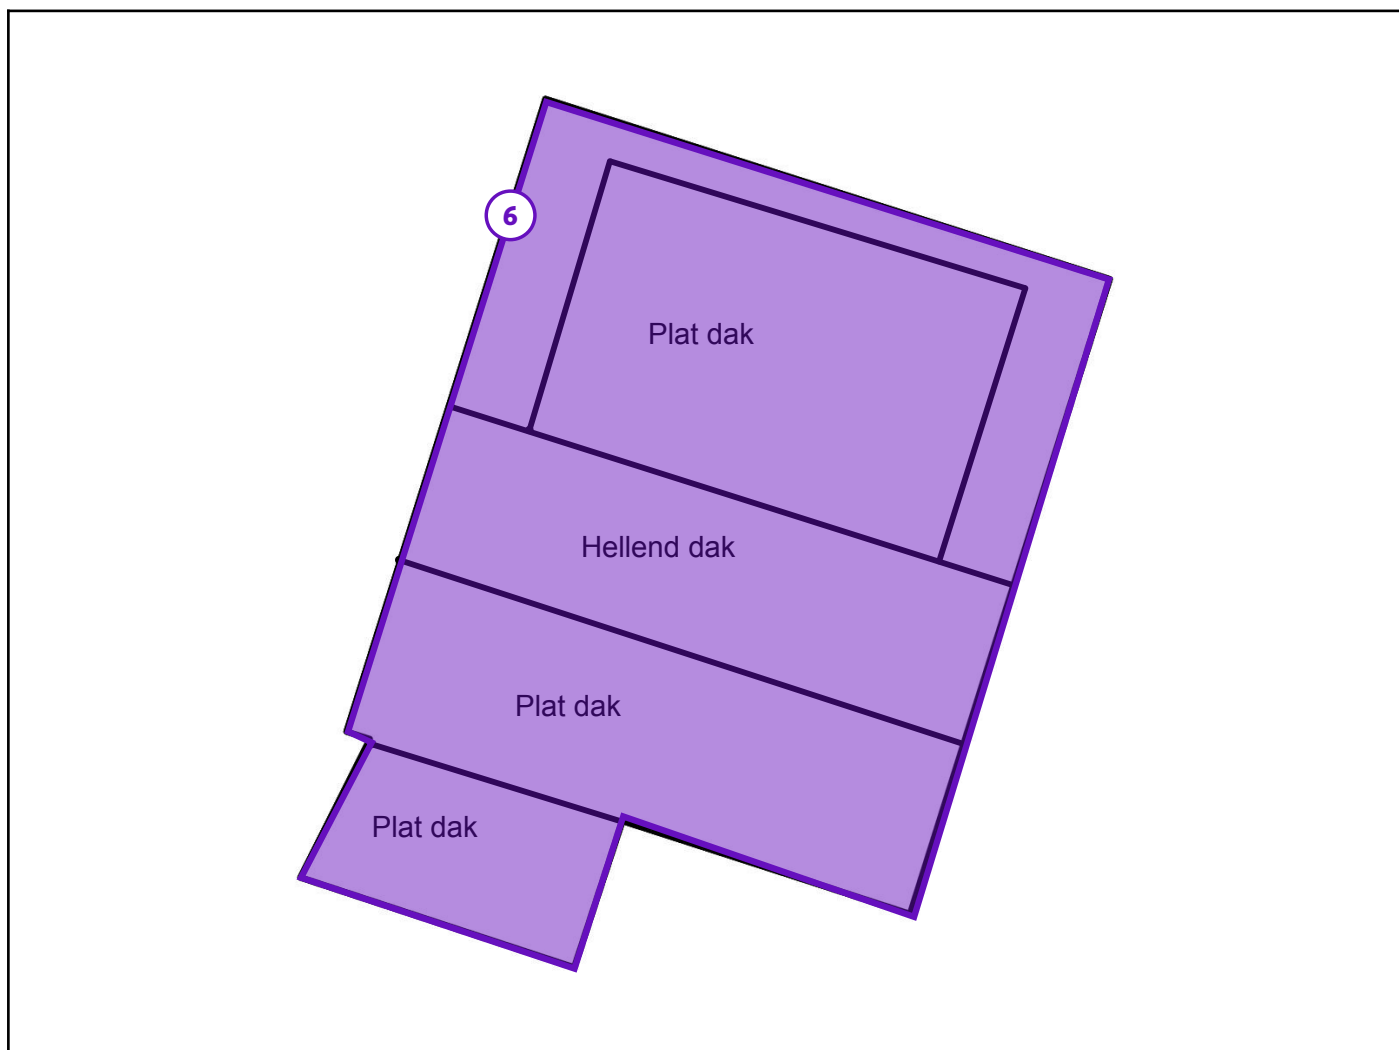
Plan 1.4: Dakenplan

Beschrijving	Type	Actie
6. Onderdak & dichting plat dak	Beperking	-

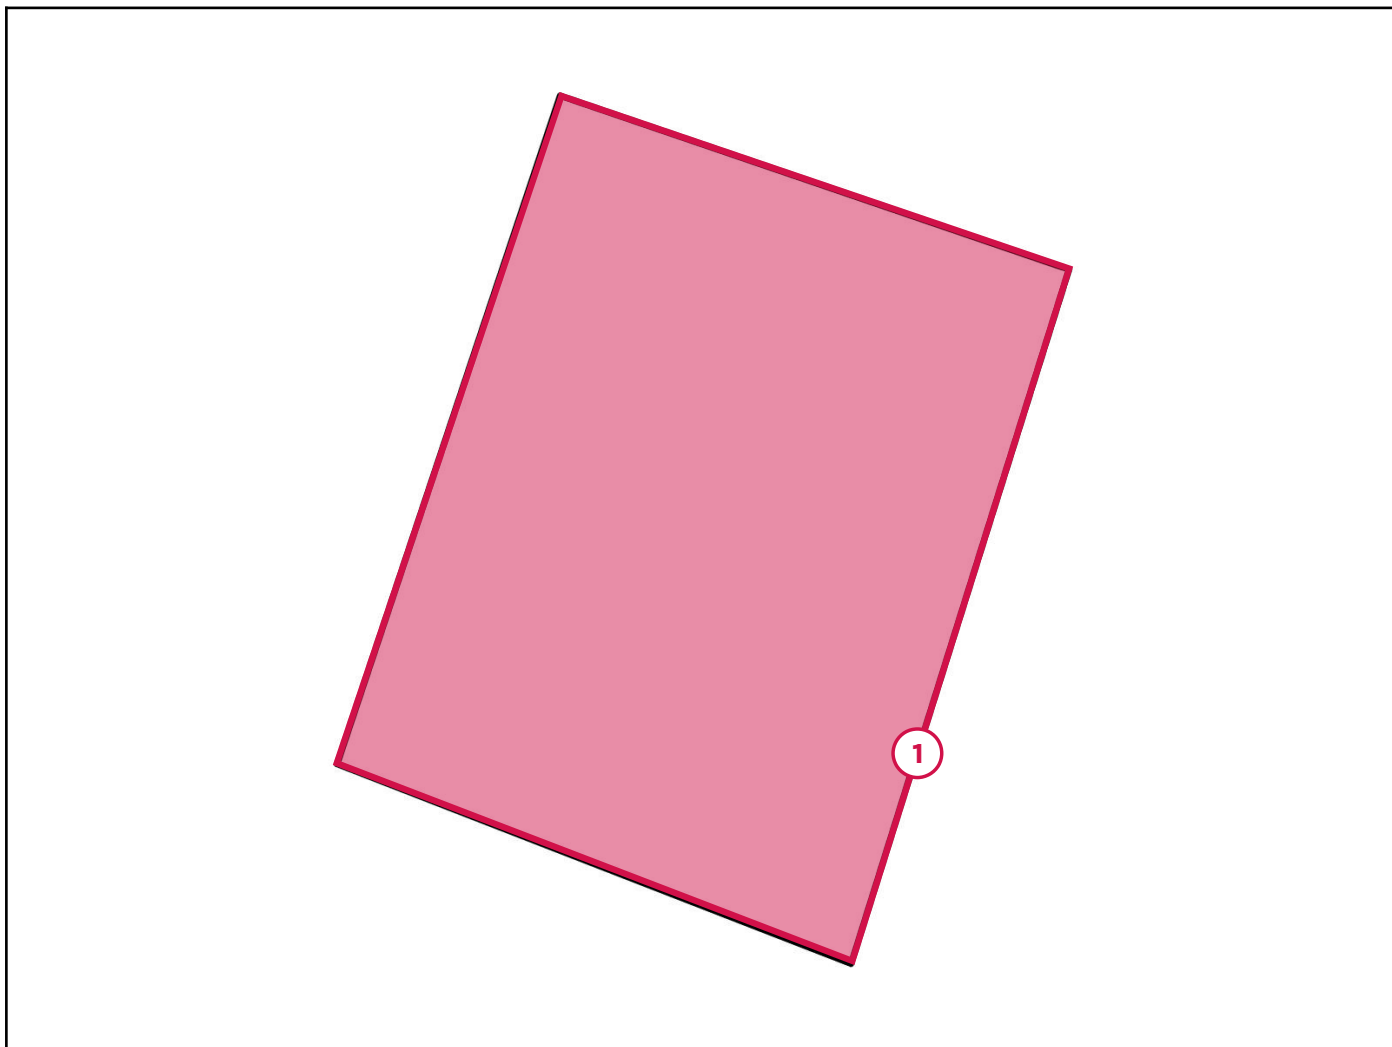
Plan 2.1: Tuinhuis

Beschrijving	Type	Actie
1. Golfplaten	Asbestmateriaal	Dringend verwijderen

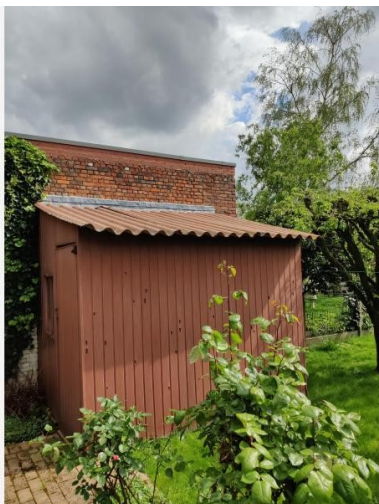
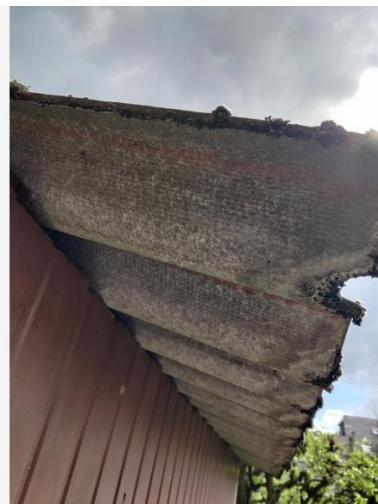
Eindbeoordeling materiaalrisico	Hoog materiaalrisico en/of hoge kans op vezelvrijgave
---------------------------------	---

Gebondenheid	Categorie 1: hechtgebonden in oorsprong
Asbestsoort (vezeltype)	Crocidoliet aanwezig
Asbestconcentratie	Laag (< 50%)
Afschermingsgraad van het gehele materiaal	Geheel of deels (ook) vrij aan de binnenlucht
Toestand van het materiaal	Matig beschadigd, matig verweerd

Beschrijving	Golfplaten
Omgeving	Grenst aan binnen- en buitenlucht
Primaire drager	Schuin dak
Asbestmateriaal	Dak- en gevelbekleding - Golfplaat
Bindmiddel van asbestmateriaal	Cement
Gebondenheid op basis van bindmiddel	Hecht
Hoeveelheid (oppervlakte - aantal)	• 5,00 m ² - 1 stuk
Totale oppervlakte	5,00 m ²
Eenvoudig bereikbaar	Ja
Bevestigingswijze	• Geschroefd

Dringend verwijderen

- Verwijder dit asbestmateriaal zo snel mogelijk. Volg de toestand goed op.

- Eenvoudige handelingen: mag via doe-het-zelf of door werknemer(s) met opleidingsattest eenvoudige handelingen
Hechtgebonden asbesttoepassingen mogen via doe-het-zelf-methodes verwijderd worden op voorwaarde dat de richtlijnen van OVAM gevolgd worden.

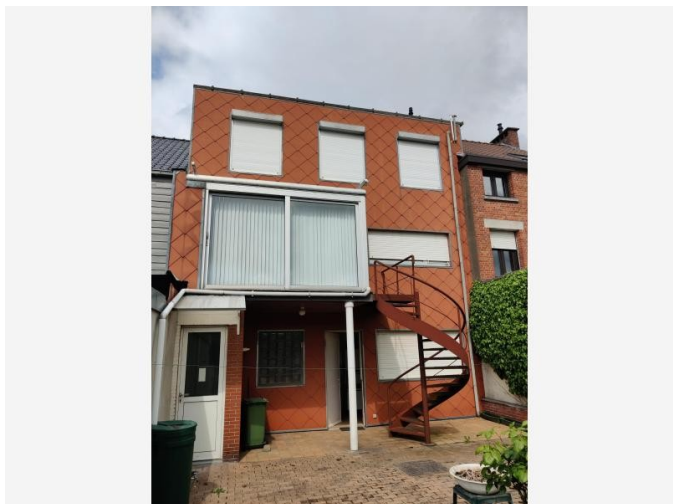
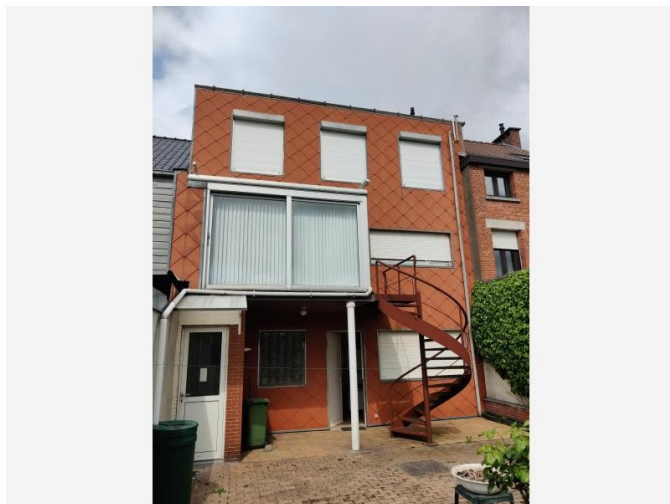
Eindbeoordeling materiaalrisico	Laag materiaalrisico en/of verlaagde kans op vezelvrijgave
---------------------------------	--

Gebondenheid	Categorie 1: hechtgebonden in oorsprong
Asbestsoort (vezeltype)	Crocidoliet aanwezig
Asbestconcentratie	Laag (< 50%)
Afschermingsgraad van het gehele materiaal	Geheel of deels vrij aan de buitenlucht
Toestand van het materiaal	Licht beschadigd, licht verweerd. Intact materiaal type Pical – asbestboard of categorie III 'gebondenheid'

Beschrijving	Gevelleien
Omgeving	Buiten
Primaire drager	Wand buitenschil
Asbestmateriaal	Dak- en gevelbekleding - Lei, shingle
Bindmiddel van asbestmateriaal	Cement
Gebondenheid op basis van bindmiddel	Hecht
Hoeveelheid (oppervlakte - aantal)	• 70,00 m ² - 1 stuk
Totale oppervlakte	70,00 m ²
Eenvoudig bereikbaar	Ja

Verwijderen

- Verwijder dit asbestmateriaal zo snel mogelijk. Volg de toestand goed op.

- Eenvoudige handelingen: mag via doe-het-zelf of door werknemer(s) met opleidingsattest eenvoudige handelingen
Hechtgebonden asbesttoepassingen mogen via doe-het-zelf-methodes verwijderd worden op voorwaarde dat de richtlijnen van OVAM gevolgd worden.

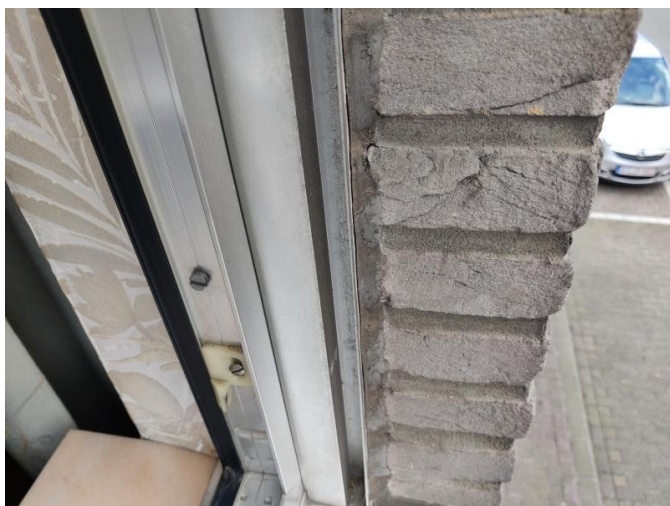
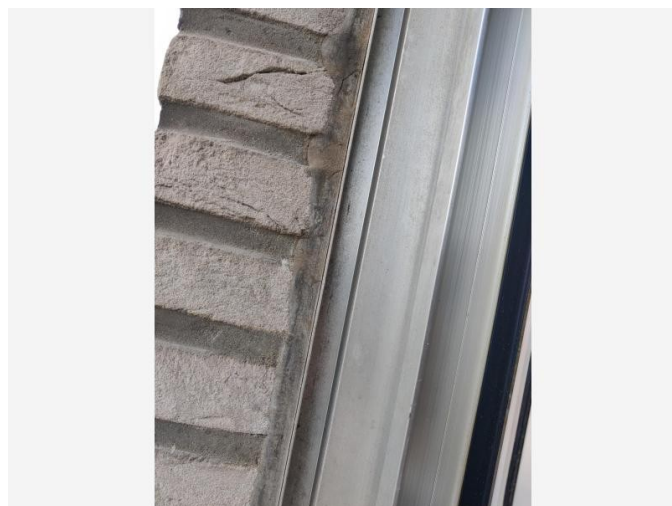
Eindbeoordeling materiaalrisico	Verhoogd materiaalrisico en/of verhoogde kans op vezelvrijgave
---------------------------------	--

Gebondenheid	Categorie 1: hechtgebonden in oorsprong
Asbestsoort (vezeltype)	Alleen chrysotiel
Asbestconcentratie	Laag (< 50%)
Afschermingsgraad van het gehele materiaal	Geheel of deels vrij aan de buitenlucht
Toestand van het materiaal	Matig beschadigd, matig verweerd

#	Type	Referentie	Resultaat
3.1	Puntmonster	220424/PS1.3	Chrysotiel

Beschrijving	Mastiek tussen muren & schrijnwerk
Omgeving	Buiten
Primaire drager	Wandopening verticaal (raam, deur, ...)
Asbestmateriaal	In-situ afwerkingslagen - Pasta, stopverf, voegsel, stopsel, vulsel, mastiek, kitten, ...
Bindmiddel van asbestmateriaal	Kitten, mastiek, pasta
Gebondenheid op basis van bindmiddel	Hecht

Verwijderen

- Verwijder dit asbestmateriaal zo snel mogelijk. Volg de toestand goed op.

- Eenvoudige handelingen: mag via doe-het-zelf of door werknemer(s) met opleidingsattest eenvoudige handelingen
Hechtgebonden asbesttoepassingen mogen via doe-het-zelf-methodes verwijderd worden op voorwaarde dat de richtlijnen van OVAM gevolgd worden.

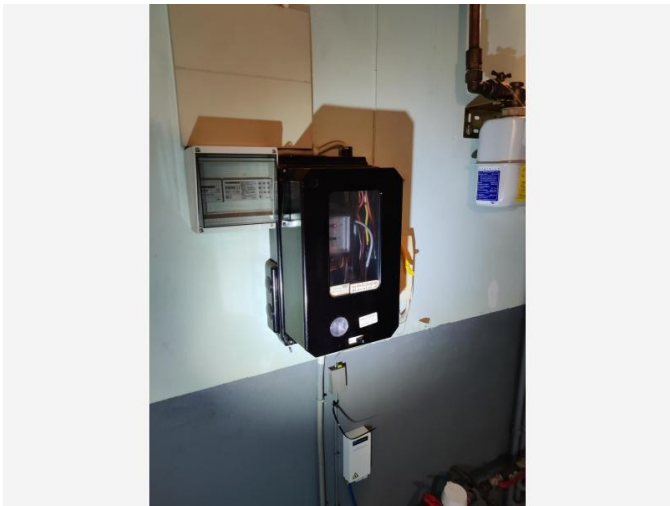
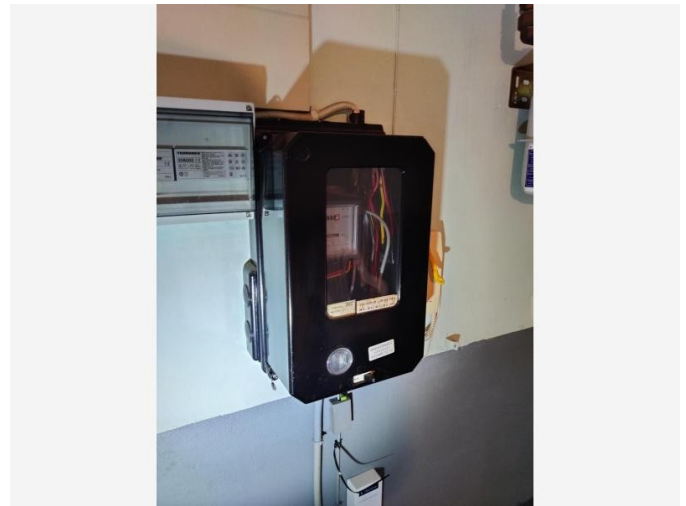
Eindbeoordeling materiaalrisico	Laag materiaalrisico en/of verlaagde kans op vezelvrijgave
---------------------------------	--

Gebondenheid	Categorie 1: hechtgebonden in oorsprong
Asbestsoort (vezeltype)	Crocidoliet aanwezig
Asbestconcentratie	Laag (< 50%)
Afschermingsgraad van het gehele materiaal	Geheel of deels (ook) vrij aan de binnenlucht
Toestand van het materiaal	Onbeschadigd, niet verweerd

Beschrijving	Bakeliet
Omgeving	Binnen
Primaire drager	Communicatie en elektrische infrastructuur en uitrusting
Asbestmateriaal	Plaat, paneel, tablet - Type Bakeliet
Bindmiddel van asbestmateriaal	Kunststof of -hars
Gebondenheid op basis van bindmiddel	Hecht
Hoeveelheid (oppervlakte - dikte - aantal)	• 0,30 m ² - 1,00 cm - 1 stuk
Totaal volume	0,003 m ³
Eenvoudig bereikbaar	Ja

Zorgvuldig beheren

- Zorg voor een veilig beheer. Vermijd het beschadigen van het asbestmateriaal. Controleer de toestand jaarlijks op wijzigingen.

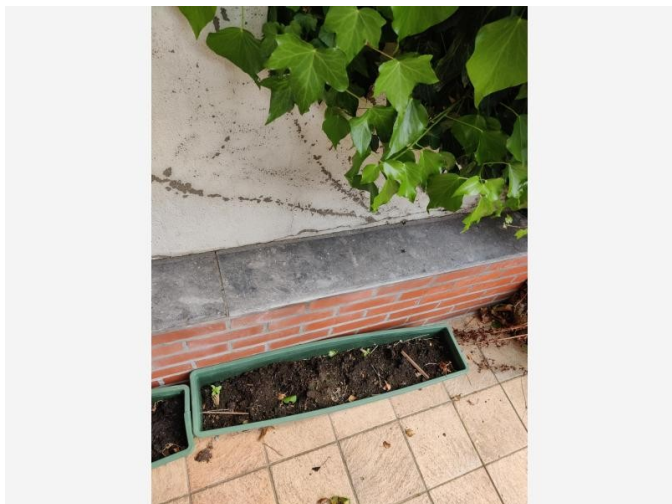
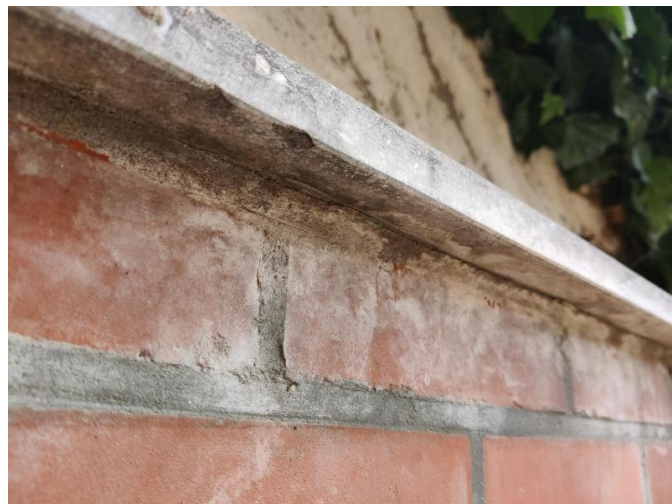
Eindbeoordeling materiaalrisico	Laag materiaalrisico en/of verlaagde kans op vezelvrijgave
---------------------------------	--

Gebondenheid	Categorie 1: hechtgebonden in oorsprong
Asbestsoort (vezeltype)	Crocidoliet aanwezig
Asbestconcentratie	Laag (< 50%)
Afschermingsgraad van het gehele materiaal	Geheel of deels vrij aan de buitenlucht
Toestand van het materiaal	Licht beschadigd, licht verweerd. Intact materiaal type Pical – asbestboard of categorie III 'gebondenheid'

Beschrijving	Dekstenen
Omgeving	Buiten
Primaire drager	Wand vrijstaand (scheidingsmuur, ...)
Asbestmateriaal	Deksteen, muurkap - Hol
Bindmiddel van asbestmateriaal	Cement
Gebondenheid op basis van bindmiddel	Hecht
Hoeveelheid (oppervlakte - dikte - aantal)	• 1,00 m ² - 2,00 cm - 1 stuk
Totaal volume	0,02 m ³

Zorgvuldig beheren

- Zorg voor een veilig beheer. Vermijd het beschadigen van het asbestmateriaal. Controleer de toestand jaarlijks op wijzigingen.

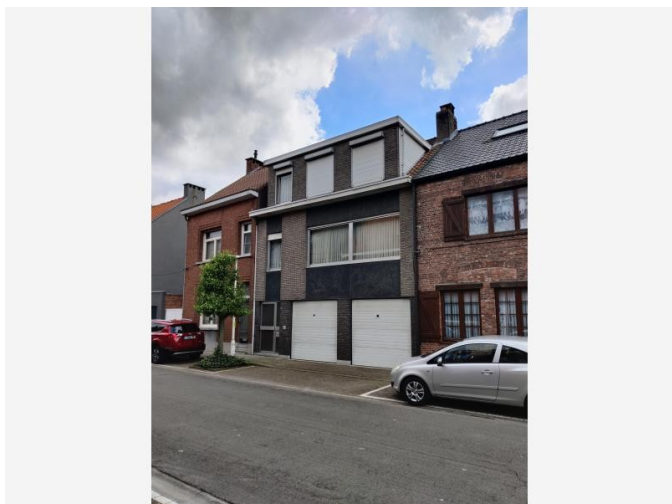
Situeringfoto

Permanente beperking

Reden: Het te onderzoeken materiaal situeert zich hoger dan 3,50 m te rekenen vanaf een veilige ondergrond

Uitleg van de asbestdeskundige: Het onderdak en plat dak was aan de buitenzijde niet bereikbaar wegens een hoogte groter dan 3.5m boven vaste ondergrond.

Aan de binnenzijde was de zolder niet betreedbaar wegens het geklemde zolderluik.

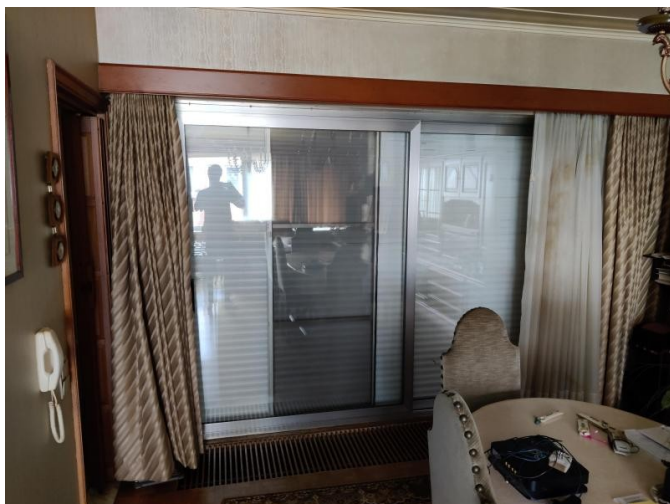
Situeringfoto

Permanente beperking

Reden: Slotvaste toegangspoort, -deur of -luik

Uitleg van de asbestdeskundige: Het rolluik tussen woonkamer & veranda is een automatisch rolluik.

Het mechanisme werkte echter niet en het rolluik was dicht.

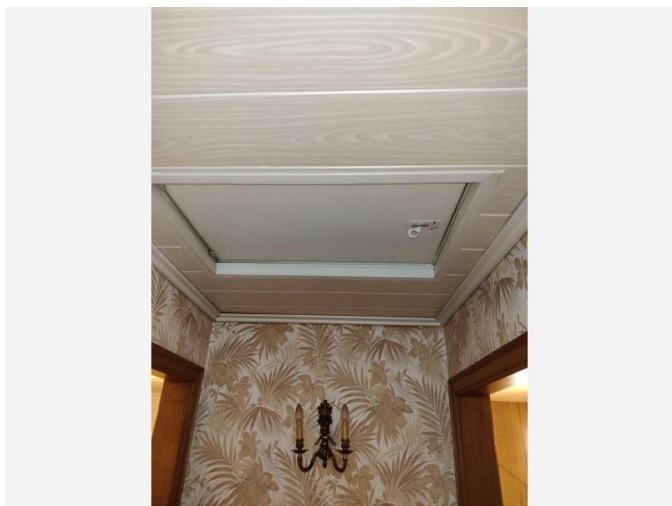
Situeringfoto

Permanente beperking

Reden: Slotvaste toegangspoort, -deur of -luik

Uitleg van de asbestdeskundige: Het luik naar de zolder zat geklemd en was niet open te krijgen.
