Asbestinventarisatetest

Robrecht de Frieslaan 49, 9150 Kruibeke

Attestnummer : 20240517-000062.000

Uitgegeven op : 17.05.2024

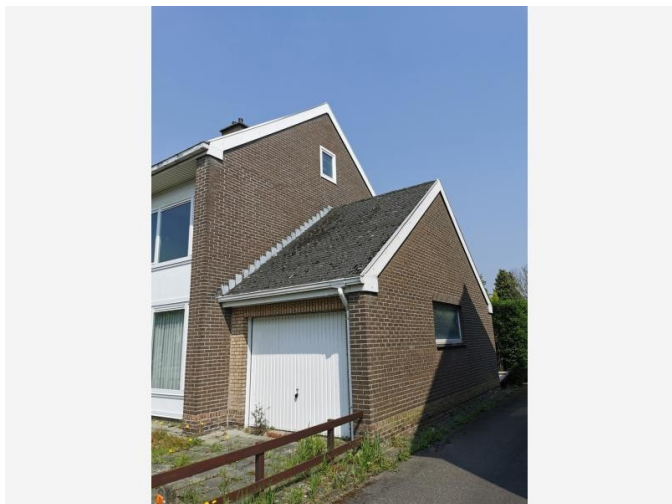
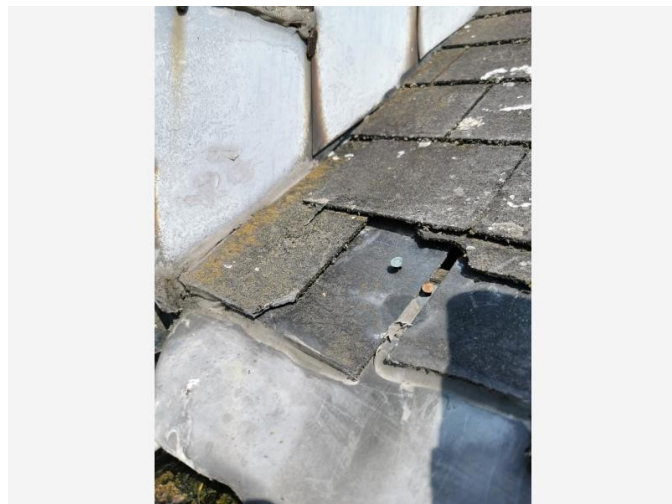
| Fiche 1: M03: leien..... | 12 |

Het asbestmateriaal valt onder de mijlpaal van 2034.

| Eindbeoordeling materiaalrisico | Verhoogd materiaalrisico en/of verhoogde kans op vezelvrijgave |

| Toestand van het materiaal | Matig beschadigd, matig verweerd |

| # | Type | Referentie | Resultaat |
|---|---|---|---|
| 1.1 | Puntmonster | M03 | Chrysotiel |

| Beschrijving | M03: leien |
| Asbestmateriaal | Dak- en gevelbekleding - Lei, shingle |

Verwijderen

- Zorg voor een veilig beheer. Vermijd het beschadigen van het asbestmateriaal. Controleer de toestand jaarlijks op wijzigingen.
- Sluit de ruimte luchtdicht af en vermijd het betreden van de ruimte.
- Hemelwater dat afspoelt van asbestcement daken of gevels kan asbestdeeltjes bevatten. Gebruik het enkel voor gesloten circuits (bv. spoelen toiletten). Reinig na het vervangen van het dak of de gevel de dakgoten en regenwaterput of -ton om asbesthoudend sediment of slib te verwijderen

- Eenvoudige handelingen: mag via doe-het-zelf of door werknemer(s) met opleidingsattest eenvoudige handelingen conform inspectieprotocol

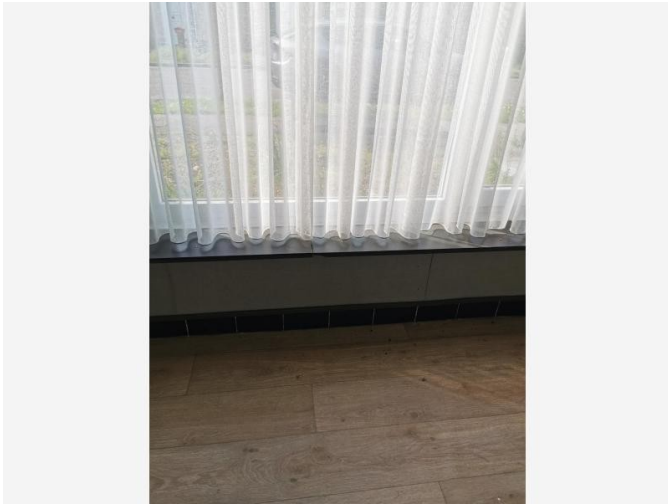
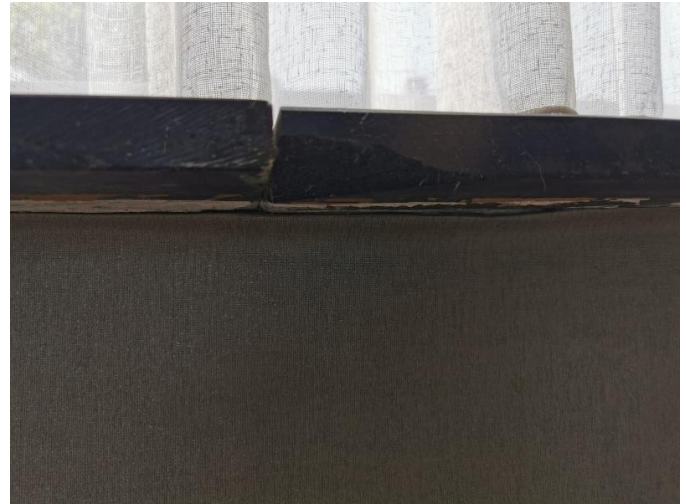
| Fiche 2: M06: vensterbank..... | 15 |

Het asbestmateriaal valt onder de mijlpaal van 2040.

| Eindbeoordeling materiaalrisico | Laag materiaalrisico en/of verlaagde kans op vezelvrijgave |

| Toestand van het materiaal | Licht beschadigd, licht verweerd. Intact materiaal type Pical – asbestboard of categorie III 'gebondenheid' |

| # | Type | Referentie | Resultaat |
|---|---|---|---|
| 2.1 | Puntmonster | M06 | Chrysotiel |

| Beschrijving | M06: vensterbank |

Zorgvuldig beheren

- Zorg voor een veilig beheer. Vermijd het beschadigen van het asbestmateriaal. Controleer de toestand jaarlijks op wijzigingen.
- Scherm in afwachting van verwijdering het asbestmateriaal af van luchtstromingen en verstoring: bijvoorbeeld door het te verpakken, te fixeren, af te dekken, signalisatie - afbakening aan te brengen, ...

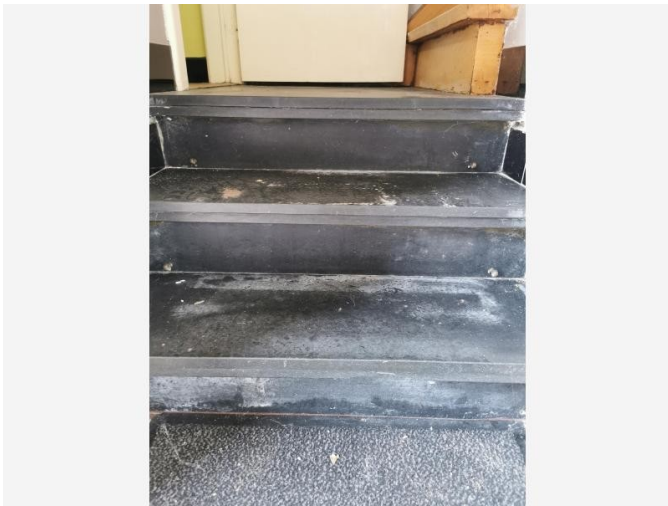
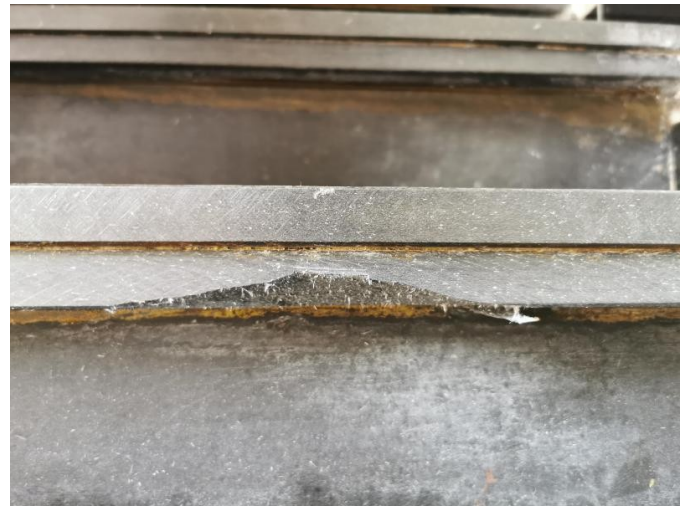
| Fiche 3: M05: trap..... | 18 |

Het asbestmateriaal valt onder de mijlpaal van 2040.

| Eindbeoordeling materiaalrisico | Laag materiaalrisico en/of verlaagde kans op vezelvrijgave |

| Toestand van het materiaal | Licht beschadigd, licht verweerd. Intact materiaal type Pical – asbestboard of categorie III 'gebondenheid' |

| # | Type | Referentie | Resultaat |
|---|---|---|---|
| 3.1 | Puntmonster | M05 | Chrysotiel |

| Beschrijving | M05: trap |

Zorgvuldig beheren

- Zorg voor een veilig beheer. Vermijd het beschadigen van het asbestmateriaal. Controleer de toestand jaarlijks op wijzigingen.
- Scherm in afwachting van verwijdering het asbestmateriaal af van luchtstromingen en verstoring: bijvoorbeeld door het te verpakken, te fixeren, af te dekken, signalisatie - afbakening aan te brengen, ...

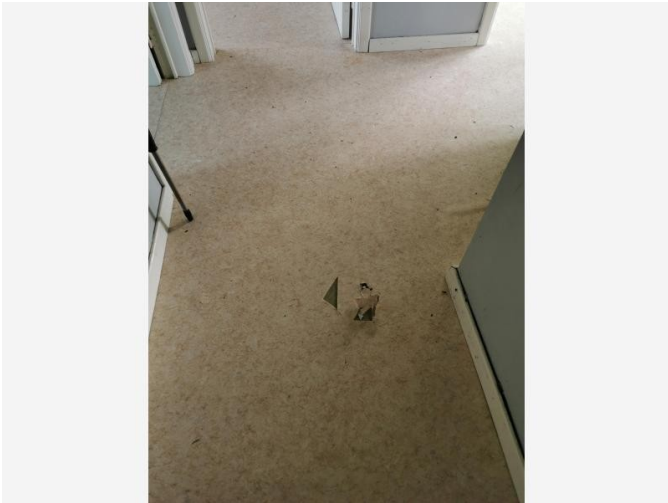
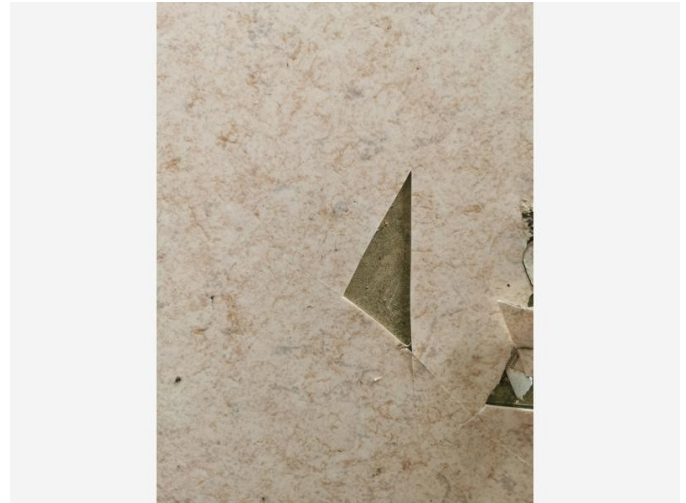
Fiche 4: M08: vinyl

Geen asbest

| # | Type | Referentie | Resultaat |
|---|---|---|---|
| 4.1 | Puntmonster | M08 | Geen asbest |

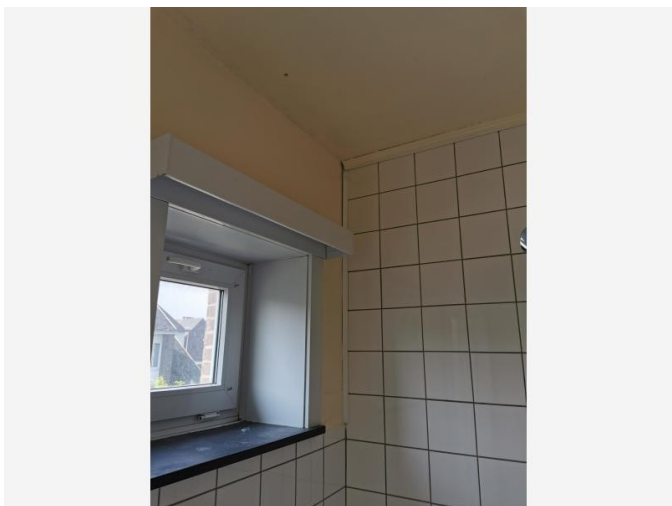
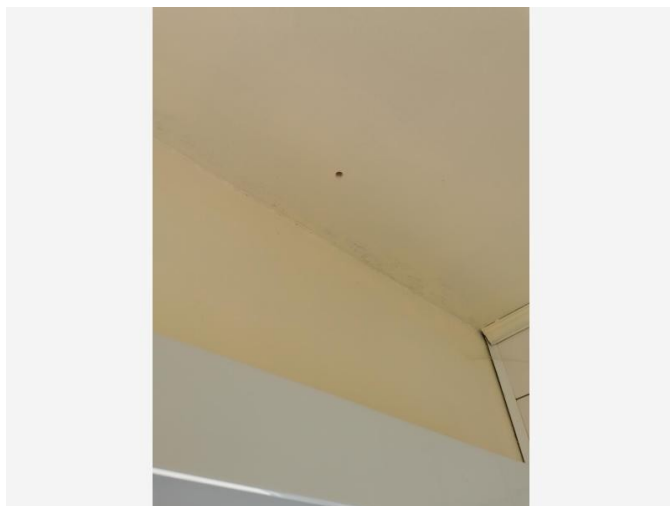
| Fiche 5: M02: pleisterwerk plafond..... | 24 |

Geen asbest

| # | Type | Referentie | Resultaat |
|---|---|---|---|
| 5.1 | Mengmonster | M02 | Geen asbest |

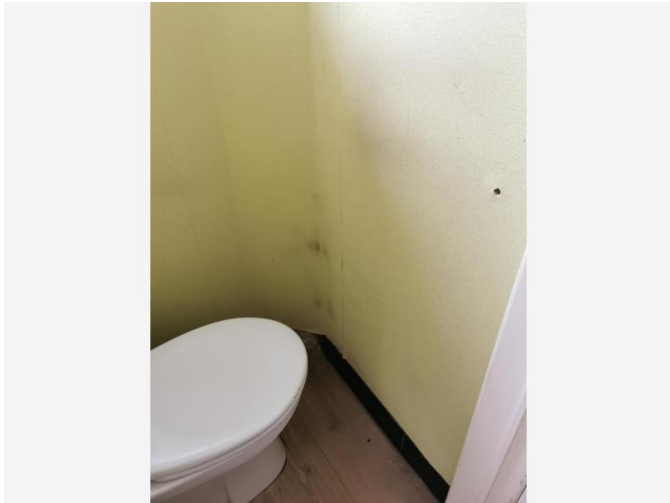
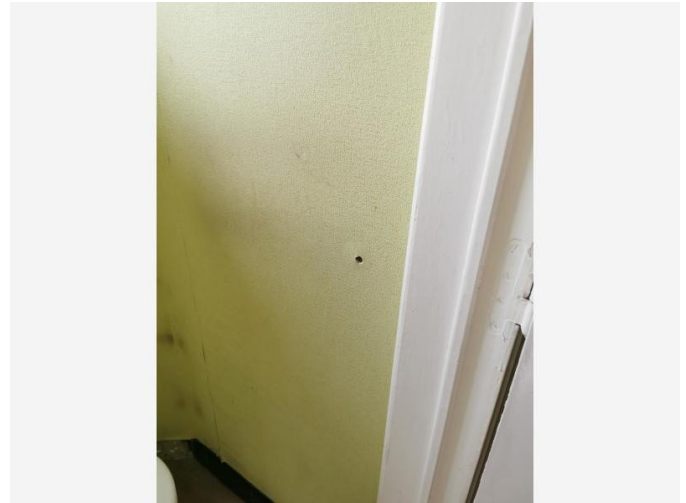
Fiche 6: M01: pleisterwerk muren

Geen asbest

| # | Type | Referentie | Resultaat |
|---|---|---|---|
| 6.1 | Mengmonster | M01 | Geen asbest |

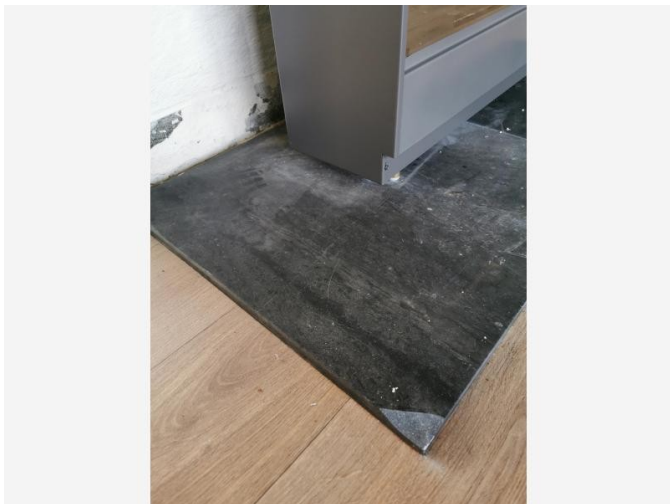
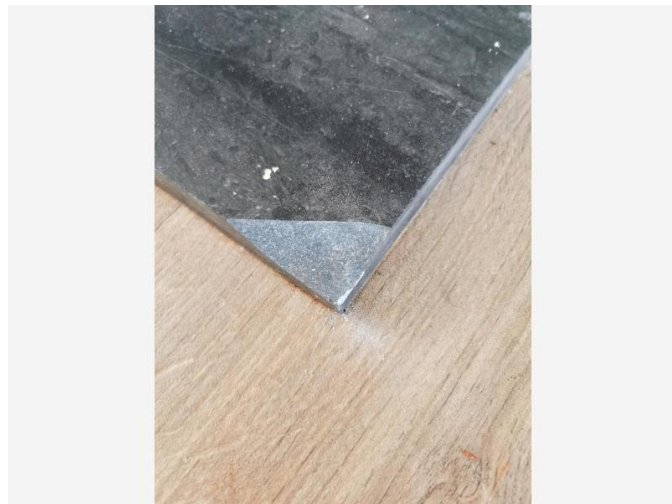
Fiche 7: M07: plaat kachel

Geen asbest

| # | Type | Referentie | Resultaat |
|---|---|---|---|
| 7.1 | Puntmonster | M07 | Geen asbest |

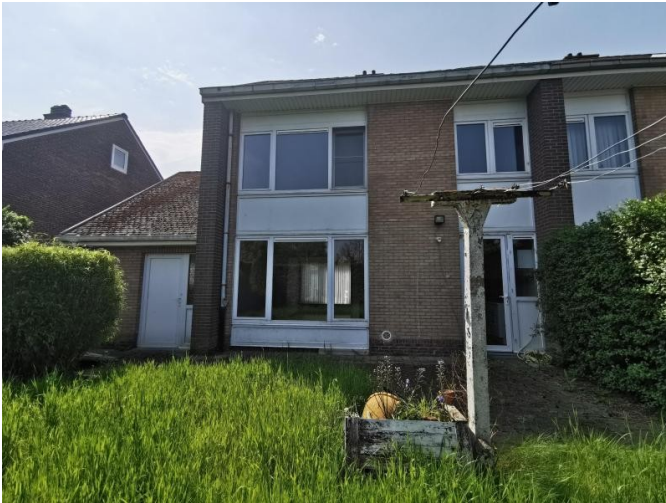
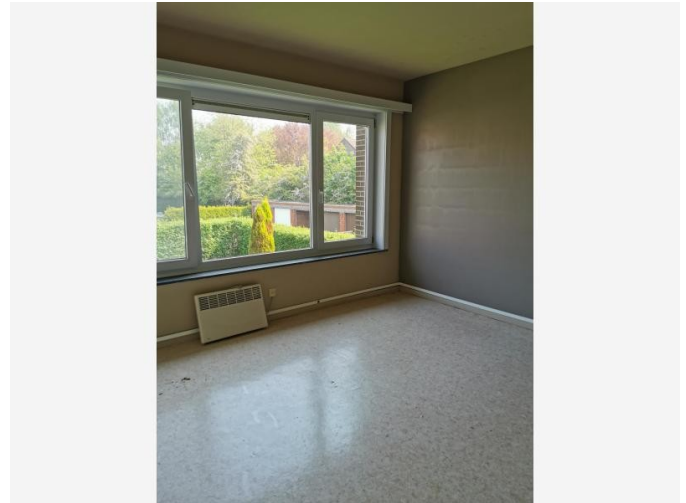
Fiche 8: M04: mastiek

Geen asbest

| # | Type | Referentie | Resultaat |
|---|---|---|---|
| 8.1 | Mengmonster | M04 | Geen asbest |
