Asbestinventarisatetest

Windmolenstraat 8, 9120 Beveren

Attestnummer : 20241025-000079.000

Uitgegeven op : 25.10.2024

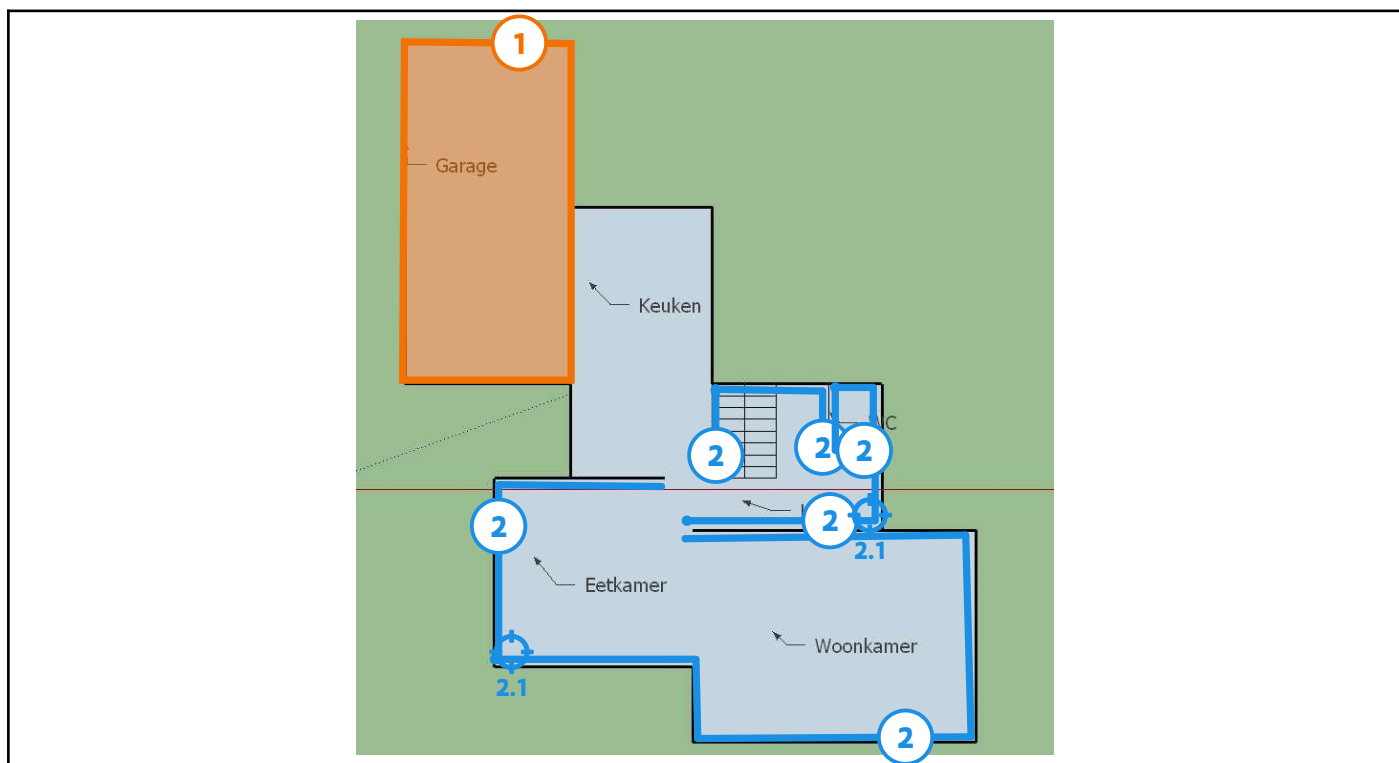
Plan 1.1: Gelijkvloers

Beschrijving	Type	Actie
1. Golfplaten dak garage	Asbestmateriaal	Verwijderen
2. Bepleistering binnenmuren	Geen asbest	-
2.1 Code: 20241001/MS1	Mengmonster	-

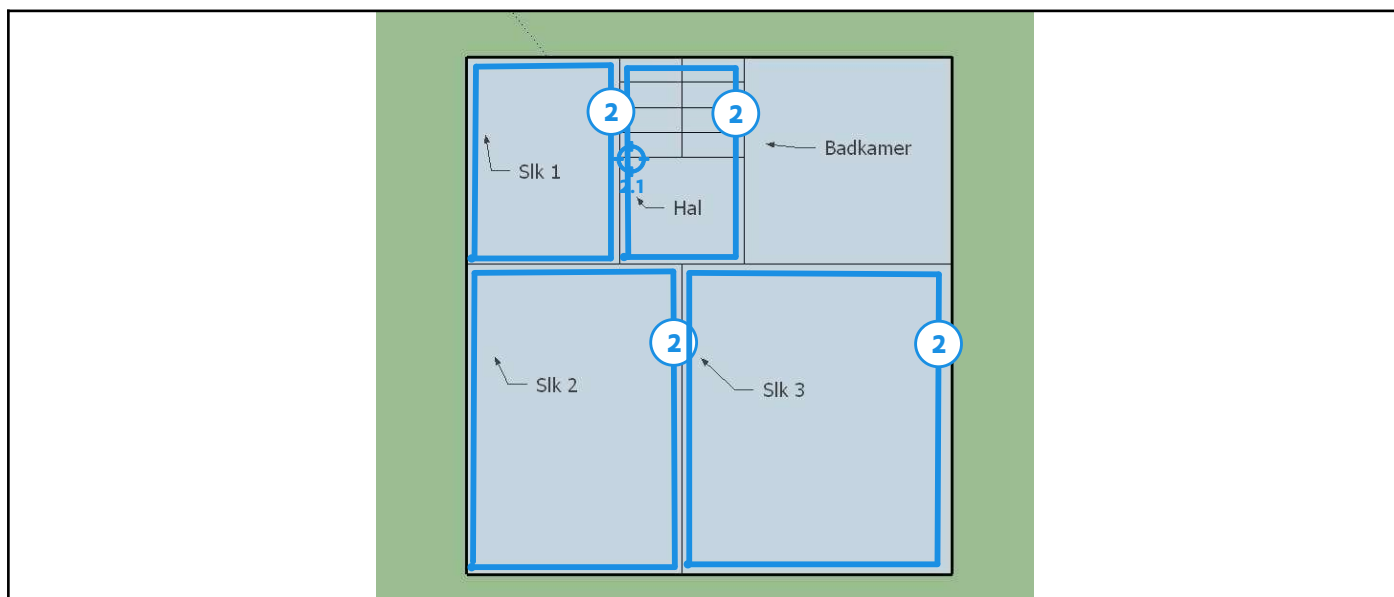
Plan 1.2: Verdieping

Beschrijving	Type	Actie
2. Bepoistering binnenmuren	Geen asbest	-
2.1 Code: 20241001/MS1	Mengmonster	-

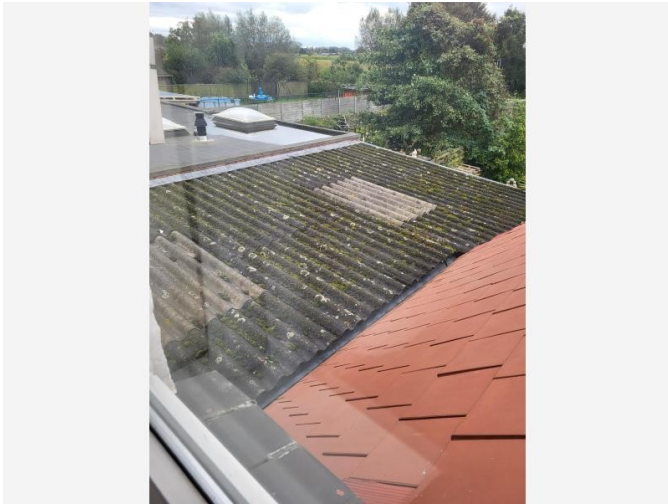
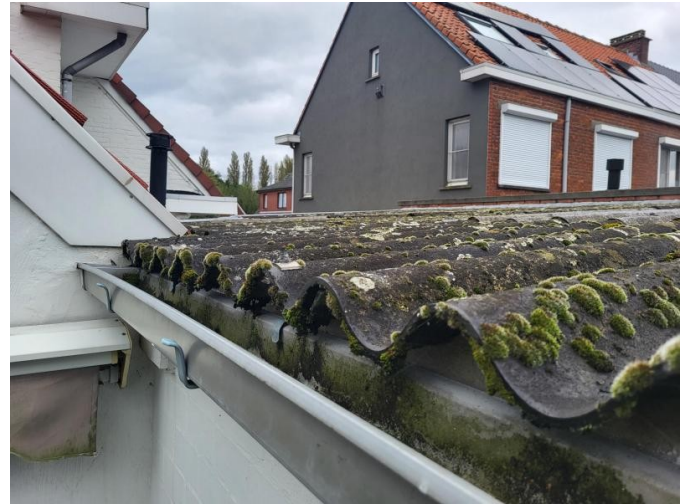
Het asbestmateriaal valt onder de mijlpaal van 2034.

Eindbeoordeling materiaalrisico	Verhoogd materiaalrisico en/of verhoogde kans op vezelvrijgave
---------------------------------	--

Gebondenheid	Categorie 1: hechtgebonden in oorsprong
Asbestsoort (vezeltype)	Crocidoliet aanwezig
Asbestconcentratie	Laag (< 50%)
Afschermingsgraad van het gehele materiaal	Geheel of deels vrij aan de buitenlucht
Toestand van het materiaal	Matig beschadigd, matig verweerd

Beschrijving	Golfplaten dak garage
Omgeving	Buiten
Primaire drager	Plat dak
Asbestmateriaal	Dak- en gevelbekleding - Golfplaat
Bindmiddel van asbestmateriaal	Cement
Gebondenheid op basis van bindmiddel	Hecht
Hoeveelheid (oppervlakte - aantal)	<ul style="list-style-type: none">• 27,00 m² - 1 stuk
Totale oppervlakte	27,00 m ²
Eenvoudig bereikbaar	Ja
Bevestigingswijze	<ul style="list-style-type: none">• Geschroefd
Identificatiemethode	Vaststelling zonder monstername
Destructieve handeling voor identificatie	Nee

Verwijderen

- Zorg voor een veilig beheer. Vermijd het beschadigen van het asbestmateriaal. Controleer de toestand jaarlijks op wijzigingen.

- Eenvoudige handelingen: mag via doe-het-zelf of door werknemer(s) met opleidingsattest eenvoudige handelingen
Golfplaten kunnen verwijderd worden via eenvoudige handelingen mits voldoende fixatie van het materiaal

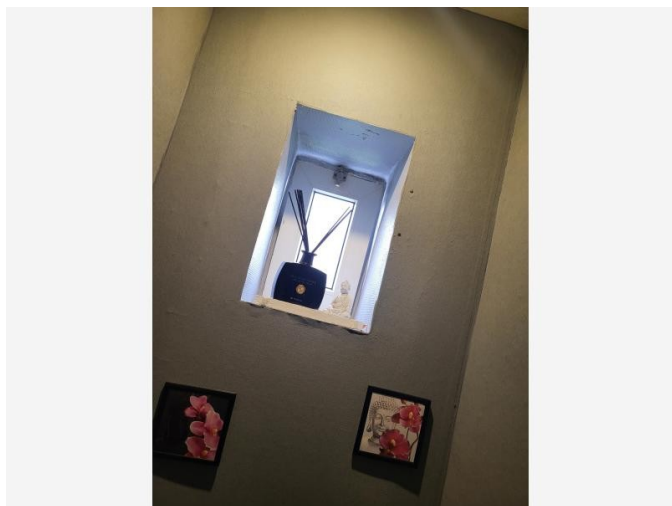
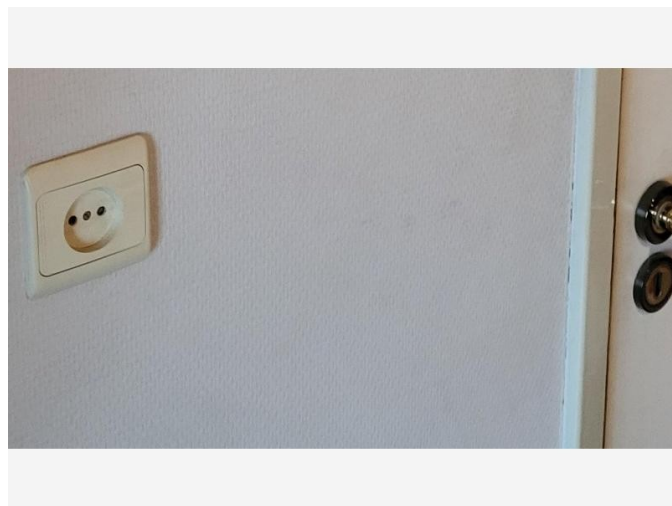
Geen asbest

#	Type	Referentie	Resultaat
2.1	Mengmonster	20241001/MS1	Geen asbest

Beschrijving	Beploistering binnenmuren
Omgeving	Binnen
Primaire drager	Binnenwand
Bindmiddel van materiaal	Gips - kalk
Gebondenheid op basis van bindmiddel	Niet-hechtgebonden
Hoeveelheid (oppervlakte - dikte - aantal)	• 210,00 m ² - 1,00 cm - 1 stuk
Totaal volume	2,10 m ³
Identificatiemethode	Vaststelling met monsternamen
Destructieve handeling voor identificatie	Nee
