Asbestinventarisatetest

Broekdam-Noord 120, 9150 Kruibeke

Attestnummer : 20241231-000034.000

Uitgegeven op : 31.12.2024

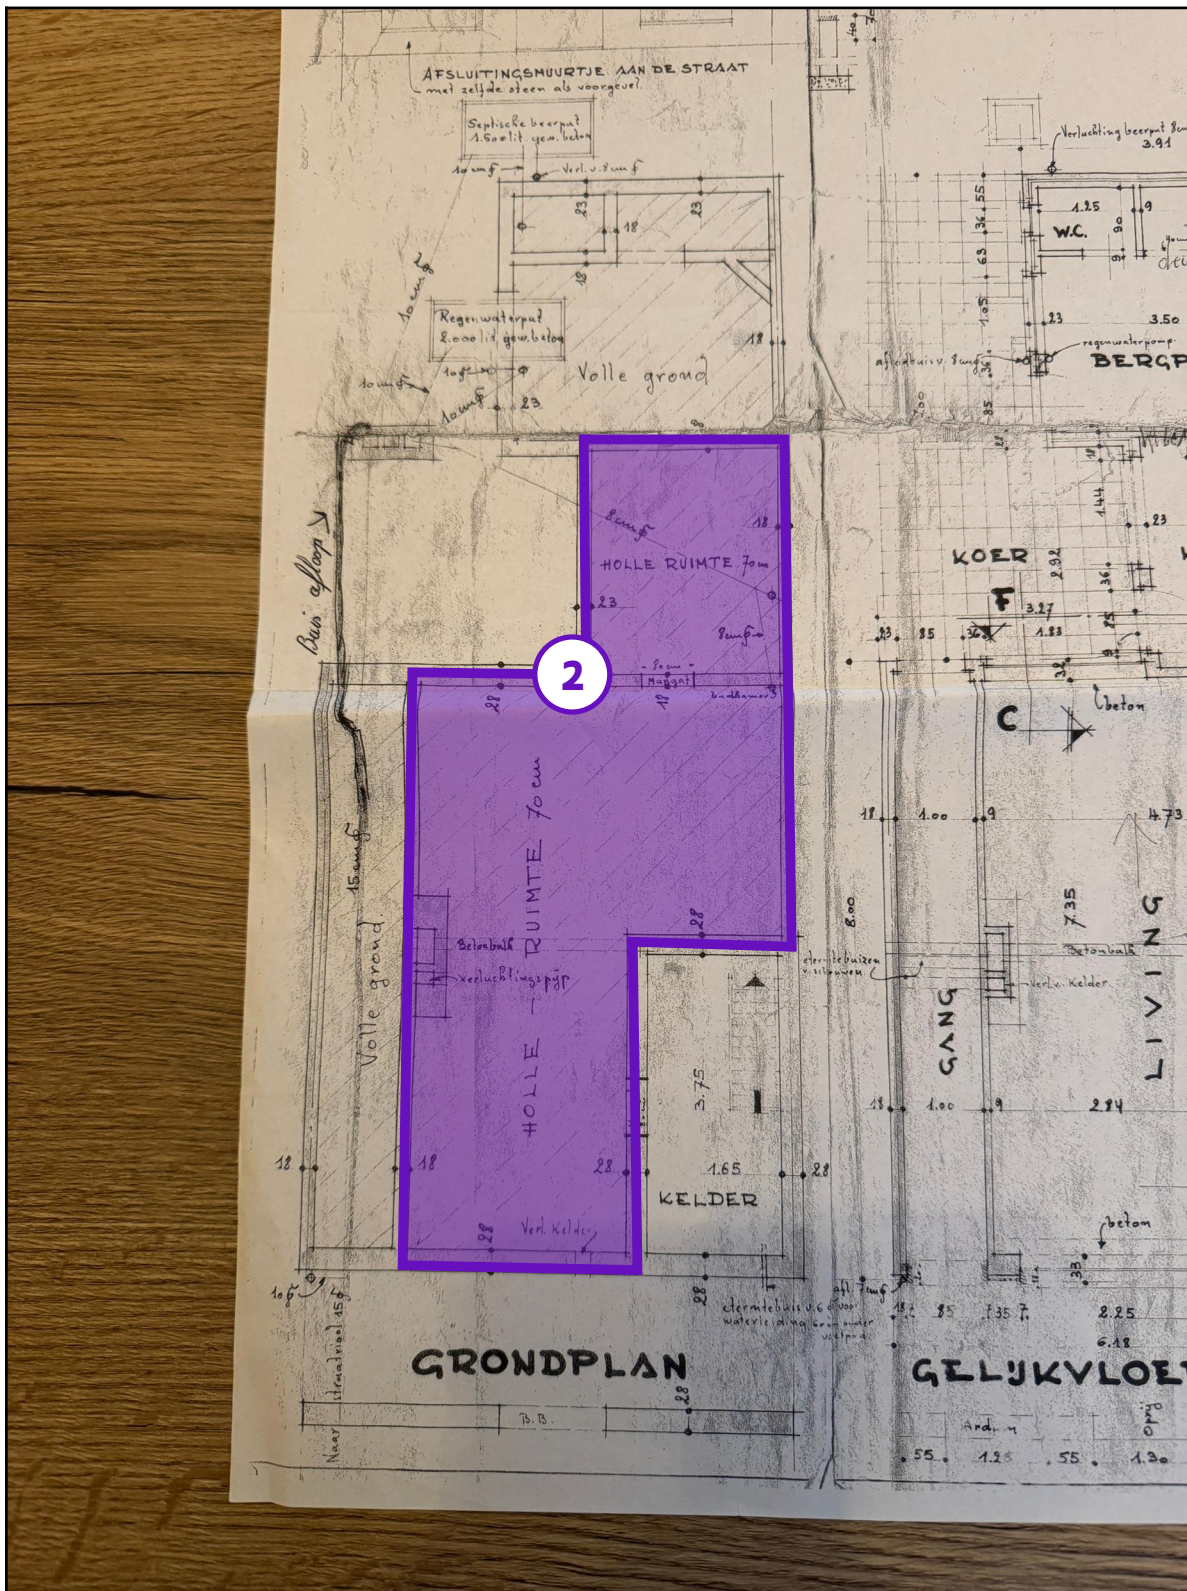
Plan 1.4: kelder

2. kruipruimte	Beperking	-
----------------	-----------	---

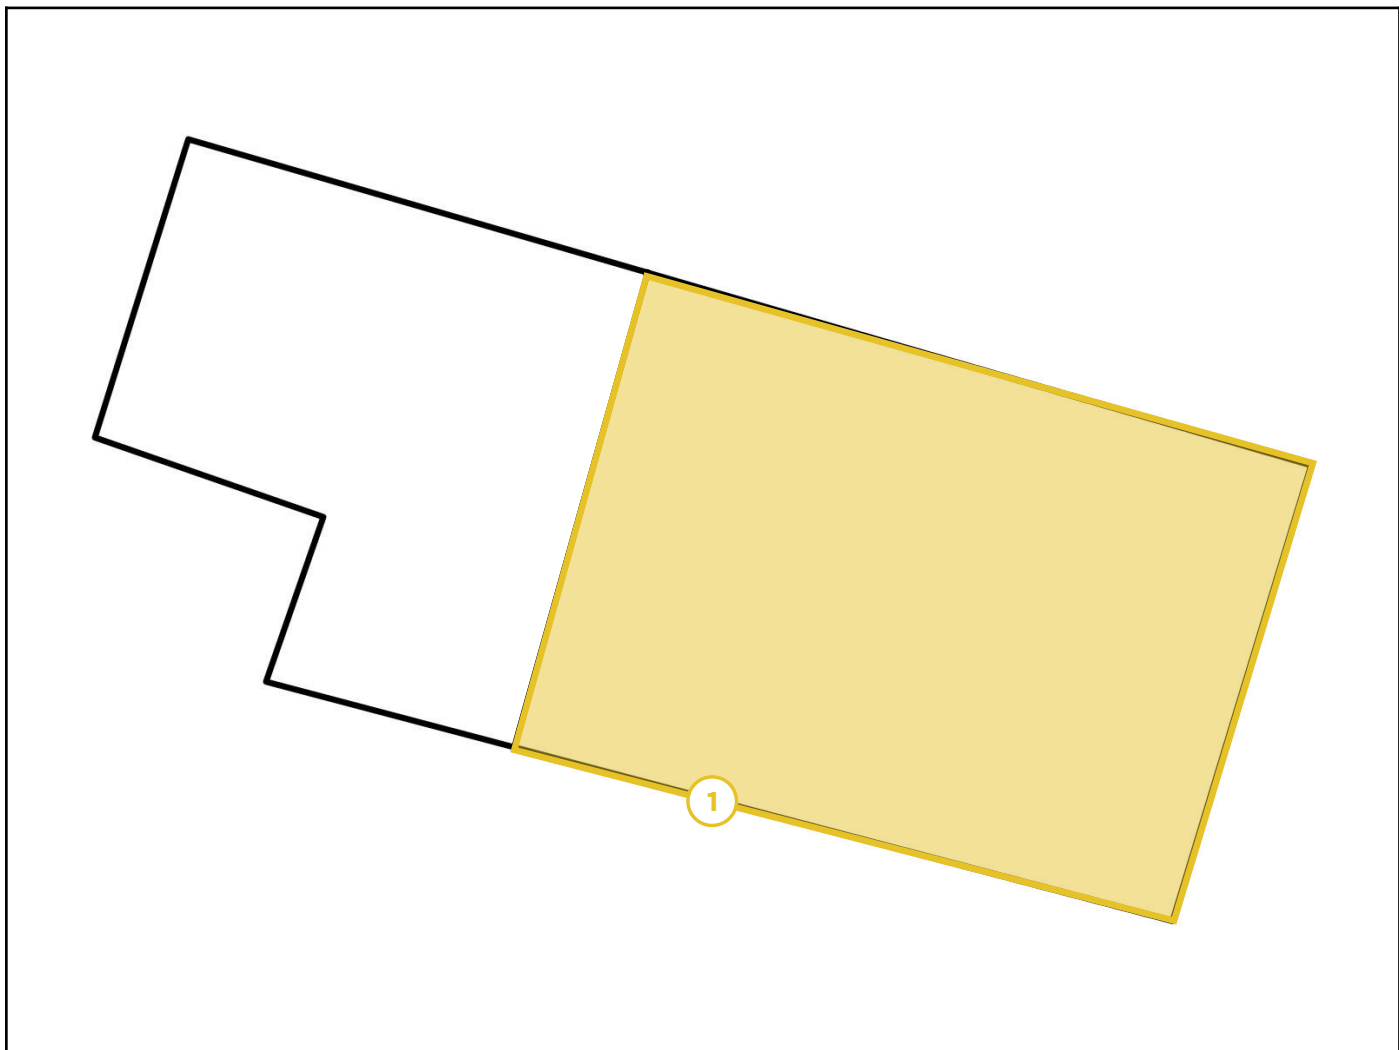
Plan 1.5: dak

Beschrijving	Type	Actie
1. onderdak	Asbestmateriaal	Zorgvuldig beheren

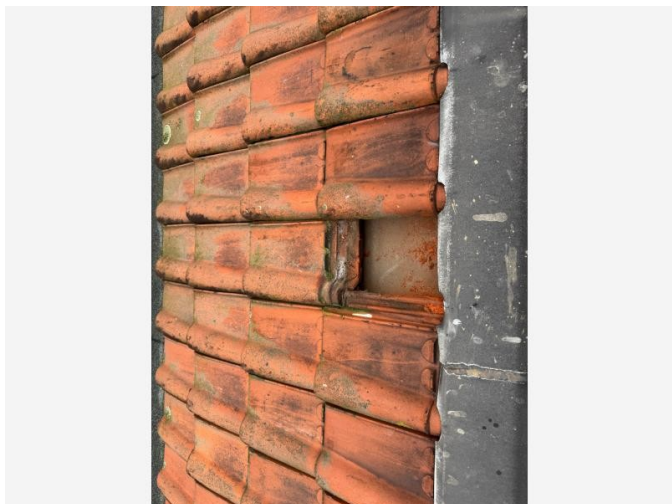
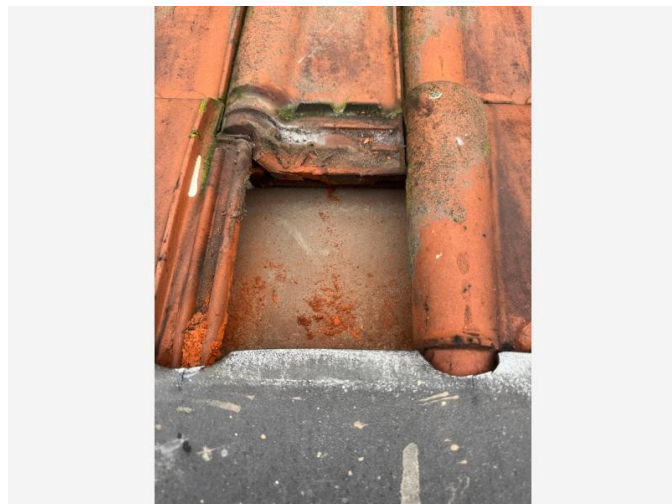
Eindbeoordeling materiaalrisico	Laag materiaalrisico en/of verlaagde kans op vezelvrijgave
---------------------------------	--

Gebondenheid	Categorie 1: hechtgebonden in oorsprong
Asbestsoort (vezeltype)	Crocidoliet aanwezig
Asbestconcentratie	Laag (< 50%)
Afschermingsgraad van het gehele materiaal	Geheel of deels vrij aan de buitenlucht
Toestand van het materiaal	Onbeschadigd, niet verweerd

Beschrijving	onderdak
Omgeving	Buiten
Primaire drager	Schuin dak
Asbestmateriaal	Plaat, paneel, tablet - Type Menuiserite
Bindmiddel van asbestmateriaal	Cement
Gebondenheid op basis van bindmiddel	Hecht
Hoeveelheid (oppervlakte - dikte - aantal)	<ul style="list-style-type: none">• 70,00 m² - 0,50 cm - 1 stuk
Totaal volume	0,35 m ³
Eenvoudig bereikbaar	Ja
Bevestigingswijze	<ul style="list-style-type: none">• Genageld, geniet
Identificatiemethode	Vaststelling zonder monstername
Destructieve handeling voor identificatie	Nee

- Zorg voor een veilig beheer. Vermijd het beschadigen van het asbestmateriaal. Controleer de toestand jaarlijks op wijzigingen.
- Zorg voor een veilig beheer en verwijder dit asbestmateriaal wanneer het bij werken eenvoudig bereikbaar wordt. Controleer de toestand jaarlijks op wijzigingen.

- Eenvoudige handelingen: enkel door erkend asbestverwijderaar kan door een erkende dakwerker verwijderd worden

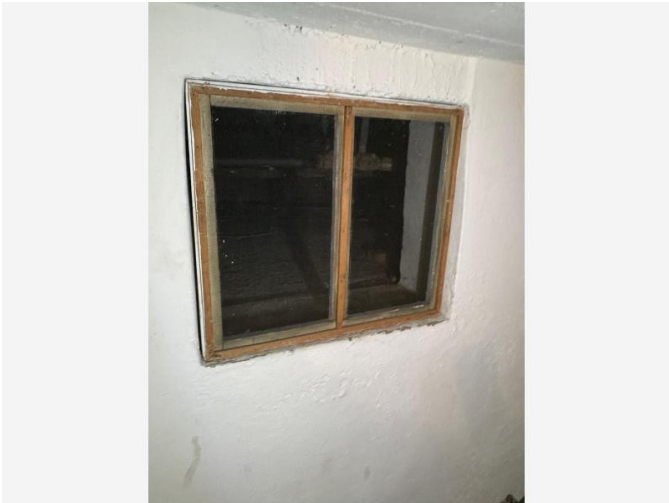
Permanente beperking

Reden: Het onderzoek kan niet uitgevoerd worden binnen de bepalingen van de Welzijnswet

Uitleg van de asbestdeskundige: de kruipruimte heeft een hoogte van 70cm

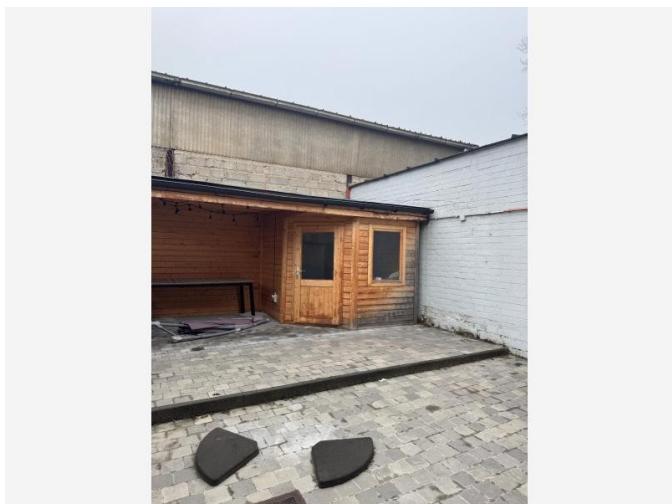
het tuinhuis is van hout en epdm

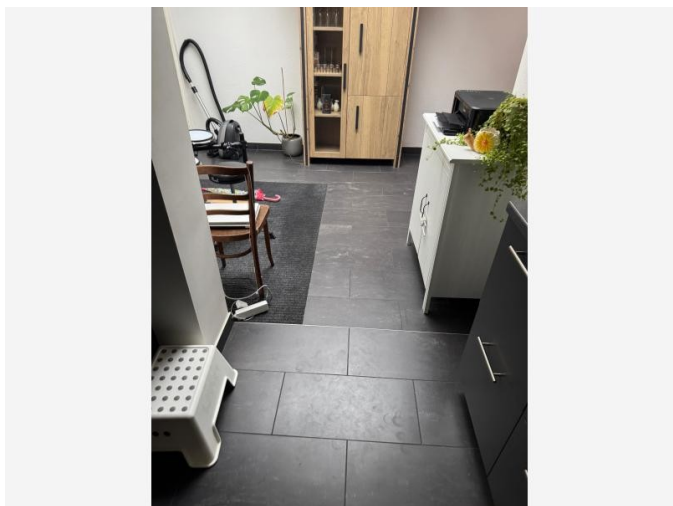
de vloeren zijn van hout en tegels

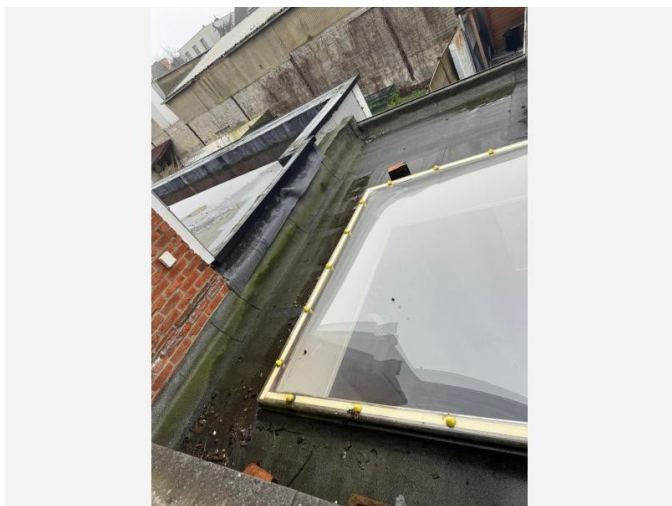
de roofing op de achterbouw kan mogelijk asbest bevatten

Identificatiemethode	Redelijk vermoeden
Primaire drager	Plat dak
(Asbest)materiaal	Dak- en gevelbekleding - Roofing
Bindmiddel	Bitumen (roofing, teer, asfalt)
Gebondenheid bindmiddel	Hecht

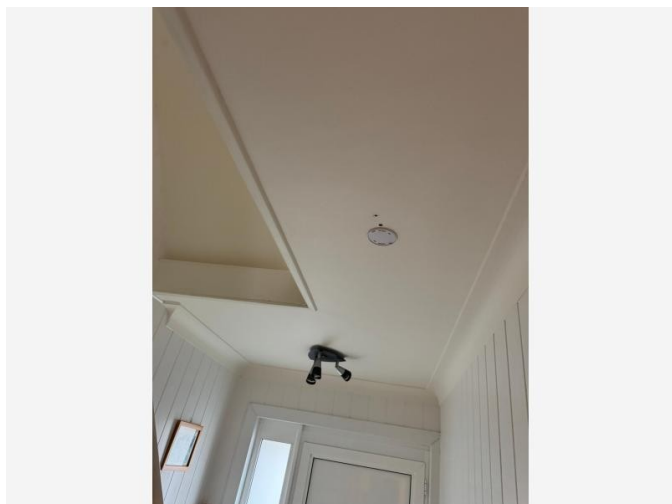
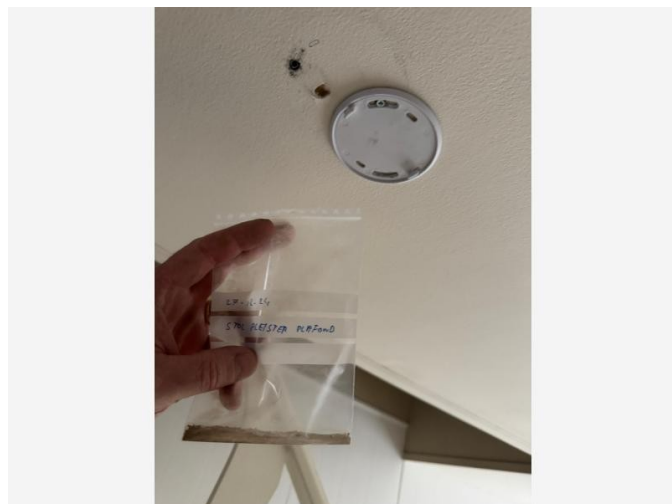
Fiche 6: pleister plafond

Geen asbest

#	Type	Referentie	Resultaat
6.1	Mengmonster	st02	Geen asbest

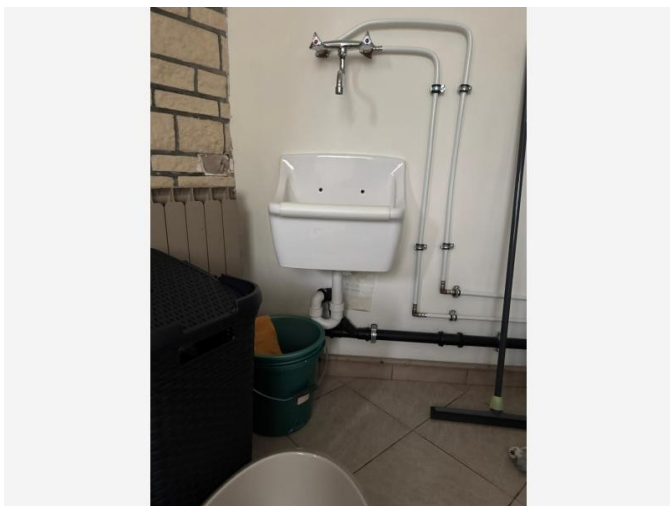
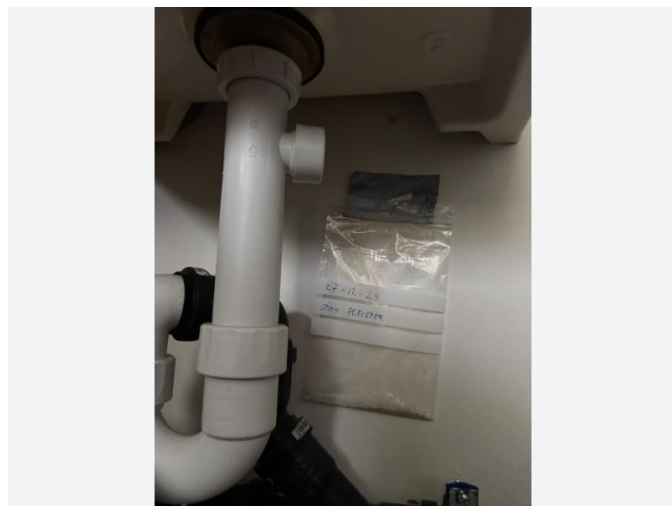
Geen asbest

#	Type	Referentie	Resultaat
7.1	Mengmonster	st01	Geen asbest
