# Asbestinventarisatetest

Stationsstraat 26, 3620 Lanaken

Attestnummer : 20230920-000127.000

Uitgegeven op : 20.09.2023

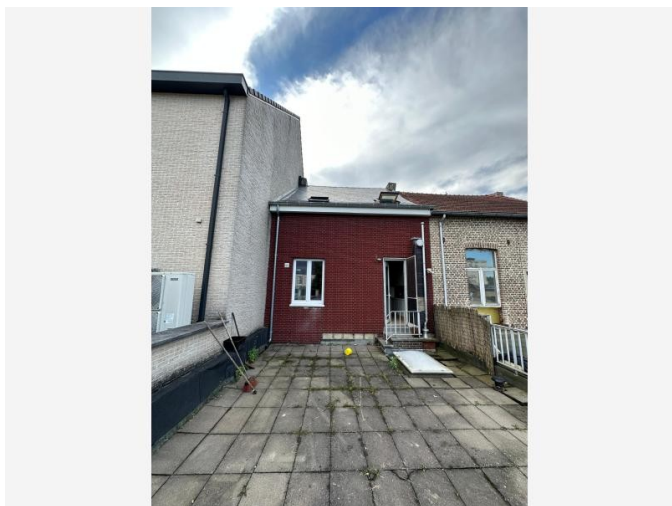
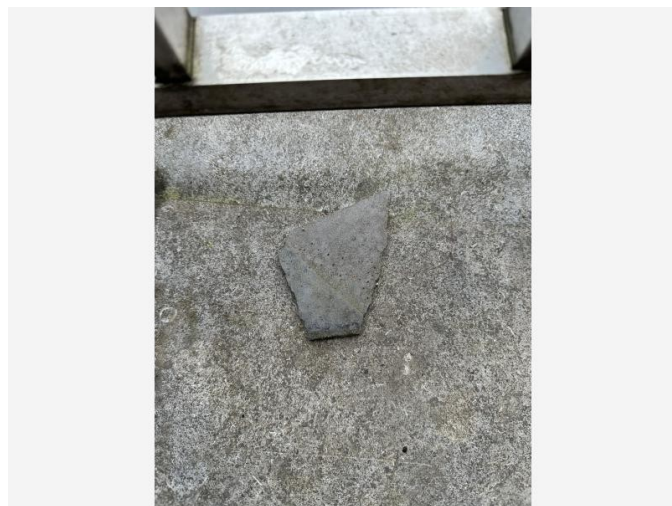
Beschrijving	Stuk lei
Type afvalstof	Betreft resten (contaminatie) van verwerking of beschadiging
Type resten (contaminatie)	<ul style="list-style-type: none"><li>• Stukken, fragmenten (los, opliggend)</li></ul>
Besmette materialen	<ul style="list-style-type: none"><li>• Geen (er is geen vermenging met ander materiaal)</li></ul>
Bron van de resten	Bron van de resten is niet meer aanwezig
Omgeving	Buiten
Primaire drager	Vloer
Gebondenheid resten	Hecht
Hoeveelheid (gewicht - aantal)	<ul style="list-style-type: none"><li>• 0,50 kg - 1 stuk</li></ul>
Totaal gewicht	0,50 kg
Eenvoudig bereikbaar	Ja
Identificatiemethode	Vaststelling zonder monsternamen

**Dringend verwijderen**

- Verwijder het asbestafval.

- Eenvoudige handelingen: mag via doe-het-zelf of door werknemer(s) met opleidingsattest eenvoudige handelingen  
Hechtgebonden asbest mag via doe-het-zelf of door werknemer(s) met opleidingsattest eenvoudige handelingen verwijderd worden. Vraag bij uw aannemer na of deze over een certificaat "eenvoudige handelingen" beschikt. Neem de nodige veiligheidsmaatregelen zoals beschreven in de bijlagen indien u deze toepassing zelf gaat verwijderen.

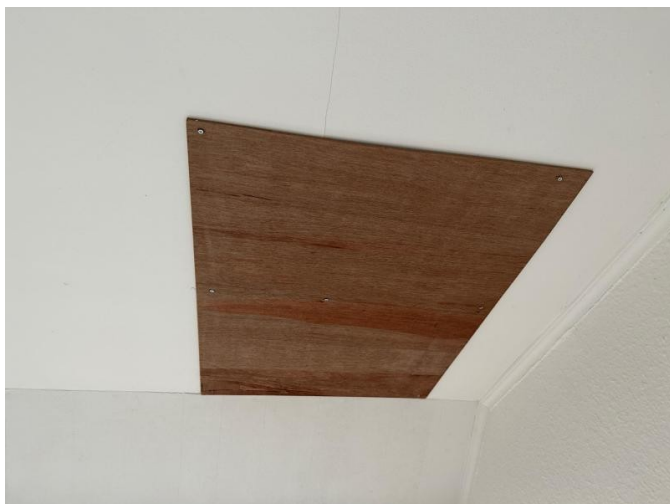
Situeringfoto

**Reden:** Slotvaste toegangspoort, -deur of -luik

**Uitleg van de asbestdeskundige:** Tussen de 2de verdieping en het dak moet nog een lage zolderruimte aanwezig zijn. De toegang hiertoe is dichtgeschroefd en kon niet geopend worden zonder te demonteren. De ruimte is vermoedelijk ook lager dan 1,5 m en niet toegankelijk.

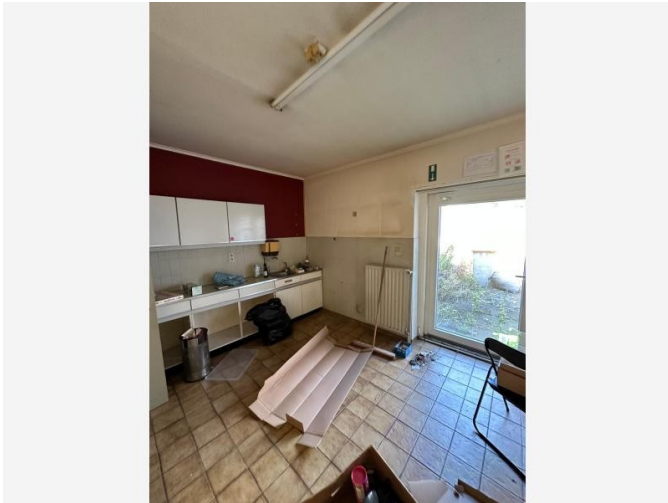
De lijmlaag achter de tegels in o.a de keuken en de badkamer kon niet bemonsterd worden zonder schade aan de tegels aan te brengen. Als er bij eventuele verbouwingen wil uitgesloten worden dat deze asbest bevatten, is een staalafname aangewezen.

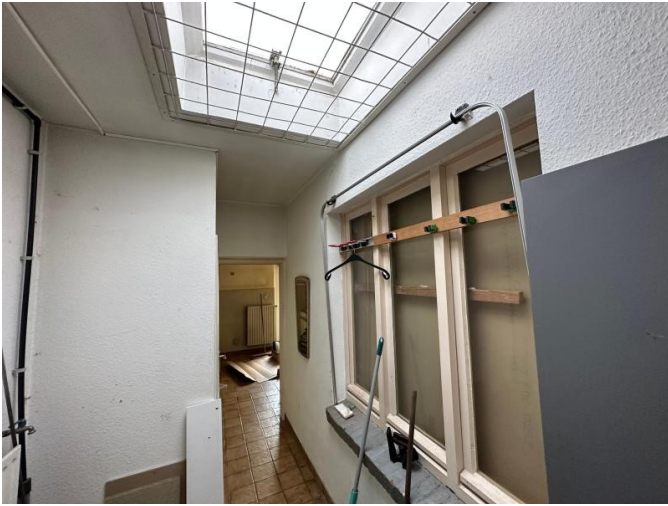
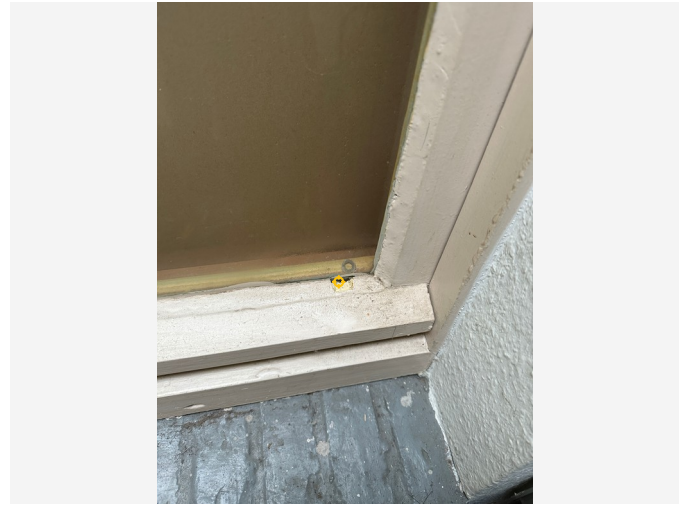
## Fiche 6: Mastiek raam CV-ruimte

Geen asbest

#	Type	Referentie	Resultaat
6.1	Puntmonster	M2	Geen asbest

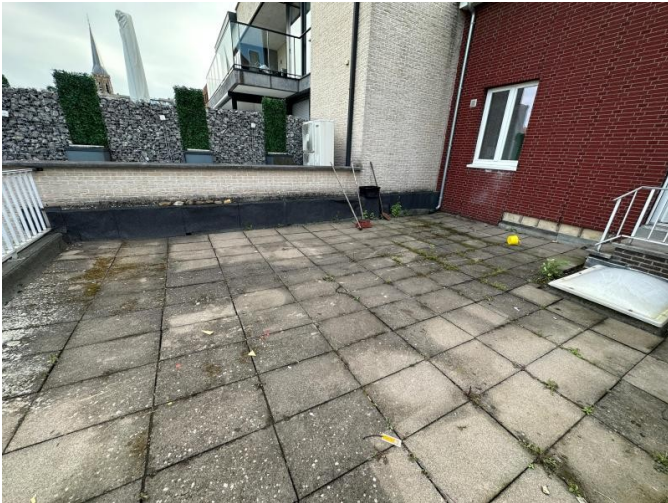
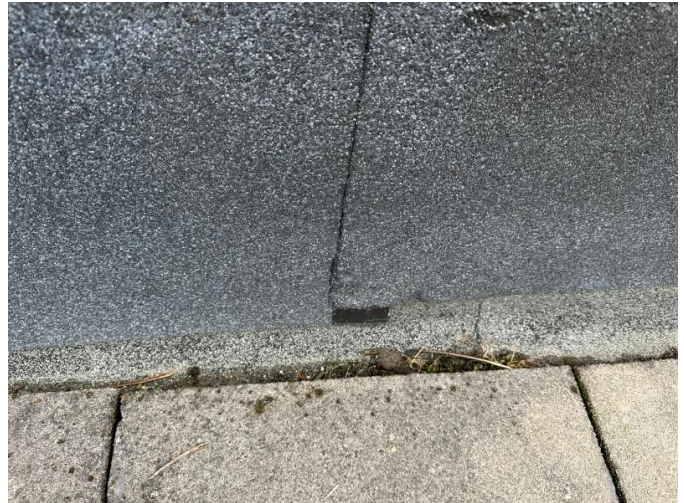
## Fiche 7: Roofing opkant terras

Geen asbest

#	Type	Referentie	Resultaat
7.1	Mengmonster	M5	Geen asbest

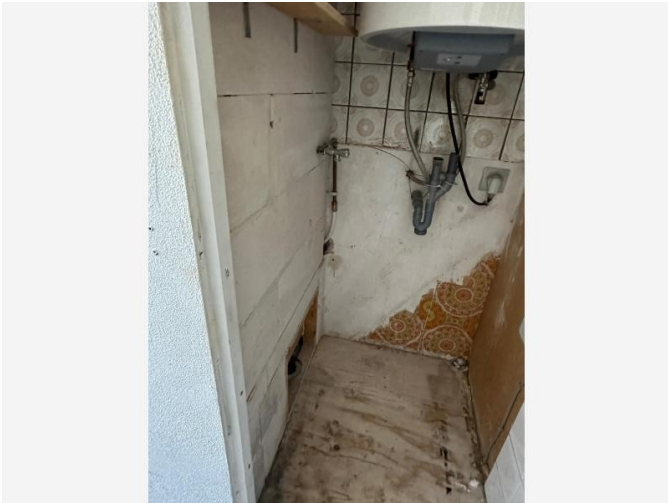
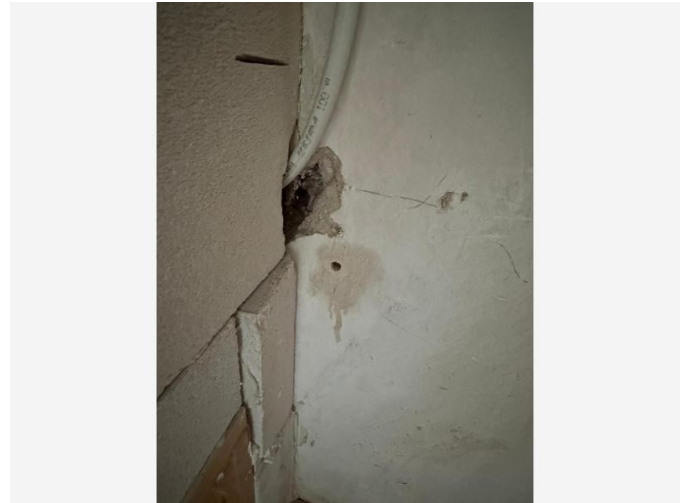
Geen asbest

#	Type	Referentie	Resultaat
8.1	Mengmonster	M1	Geen asbest

<b>Bindmiddel van materiaal</b>	Gips - kalk
<b>Gebondenheid op basis van bindmiddel</b>	Niet-hechtgebonden
<b>Hoeveelheid (oppervlakte - dikte - aantal)</b>	<ul style="list-style-type: none"> <li>• 75,00 m<sup>2</sup> - 1,50 cm - 1 stuk</li> </ul>
<b>Totaal volume</b>	1,125 m <sup>3</sup>
<b>Identificatiemethode</b>	Vaststelling met monstername
<b>Destructieve handeling voor identificatie</b>	Nee
<b>Opmerking</b>	<p>Hoeveelheid bij benadering</p> <p>Enkel de buitenwanden van het gelijkvloers en de 1ste verdieping zijn bepleisterd.</p>

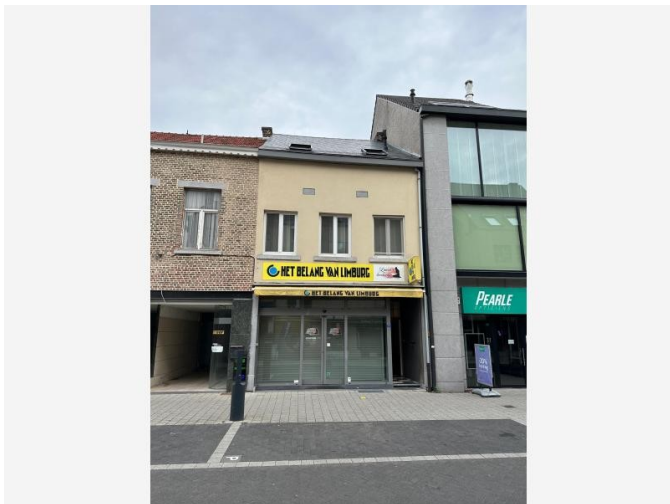
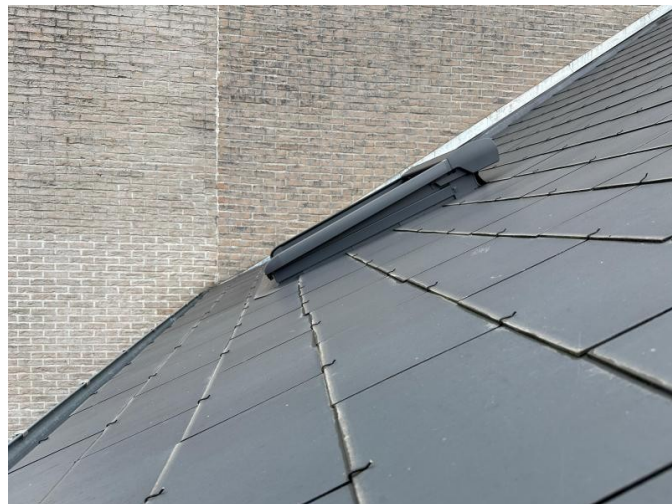
# Fiche 9: Leien dakbekleding

Geen asbest

#	Type	Referentie	Resultaat
9.1	Puntmonster	M3	Geen asbest

<b>Gebondenheid op basis van bindmiddel</b>	Hecht
<b>Hoeveelheid (oppervlakte - aantal)</b>	• 55,00 m <sup>2</sup> - 1 stuk
<b>Totale oppervlakte</b>	55,00 m <sup>2</sup>
<b>Identificatiemethode</b>	Vaststelling met monstername
<b>Destructieve handeling voor identificatie</b>	Nee
<b>Opmerking</b>	Dak zou vernieuwd zijn in 2020. Geen factuur beschikbaar dus staal afgenomen.

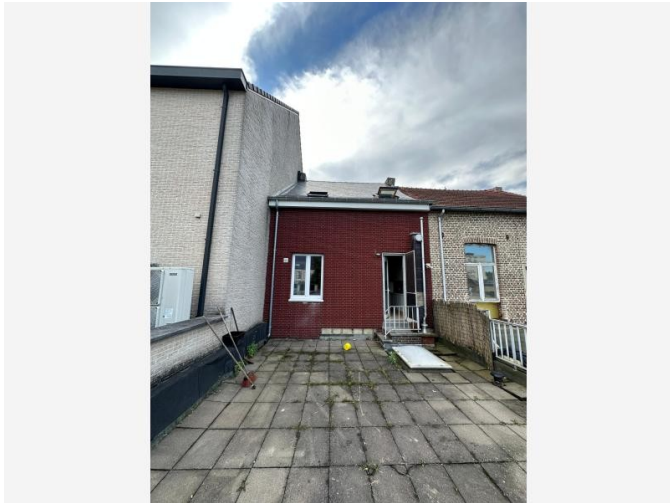
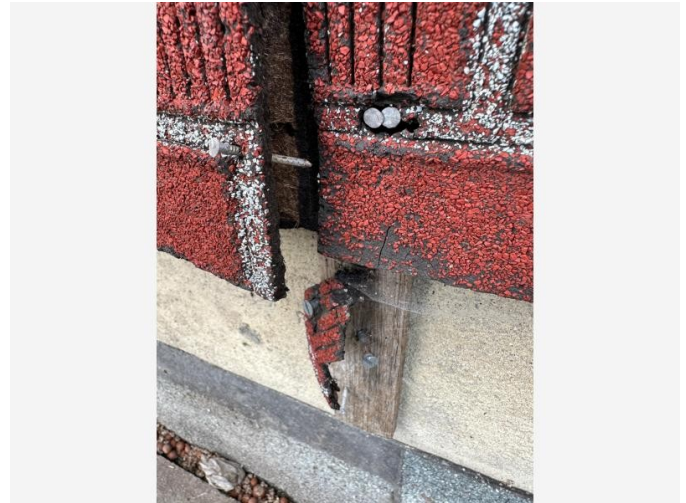
# Fiche 10: Steenstrips achtergevel

Geen asbest

#	Type	Referentie	Resultaat
10.1	Puntmonster	M6	Geen asbest

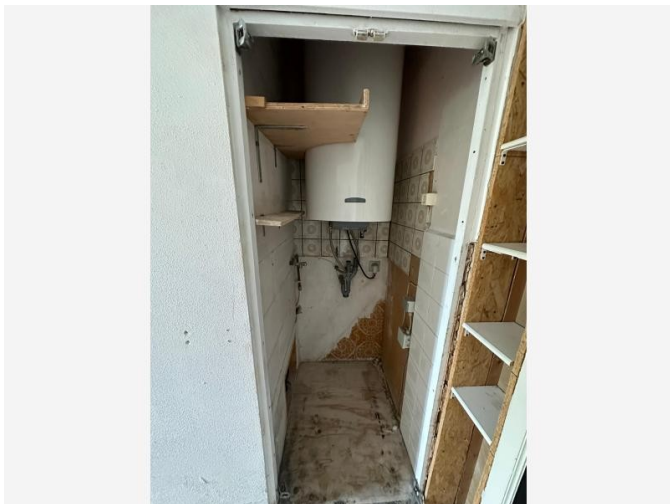
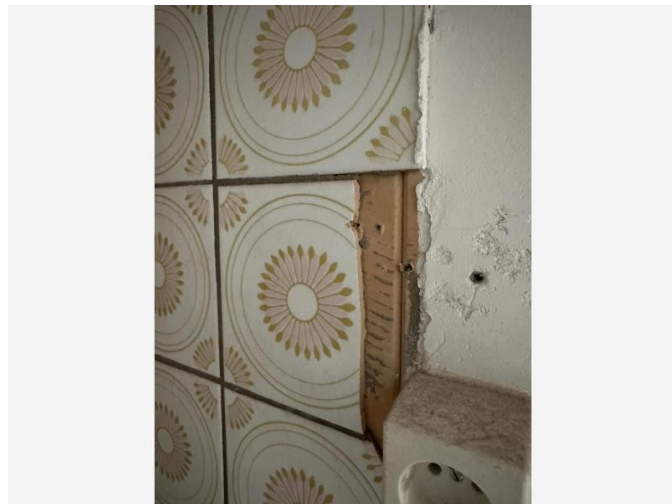
Geen asbest

#	Type	Referentie	Resultaat
11.1	Puntmonster	M7	Geen asbest

Beschrijving	Tegellijm badkamer 1ste verdieping
Omgeving	Binnen
Primaire drager	Binnenwand
Bindmiddel van materiaal	Lijm

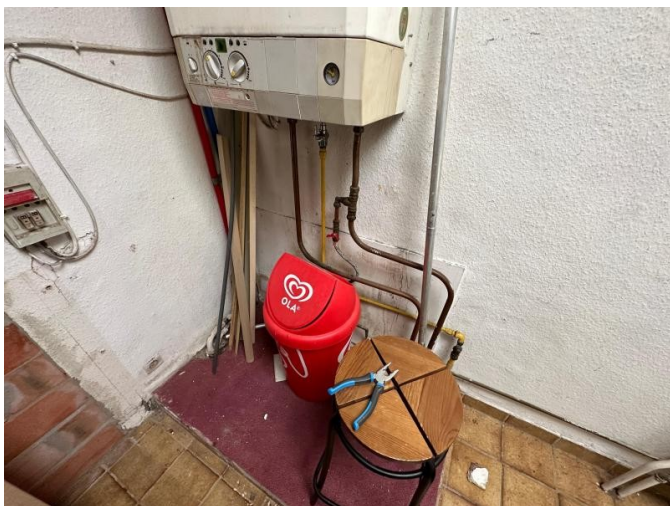
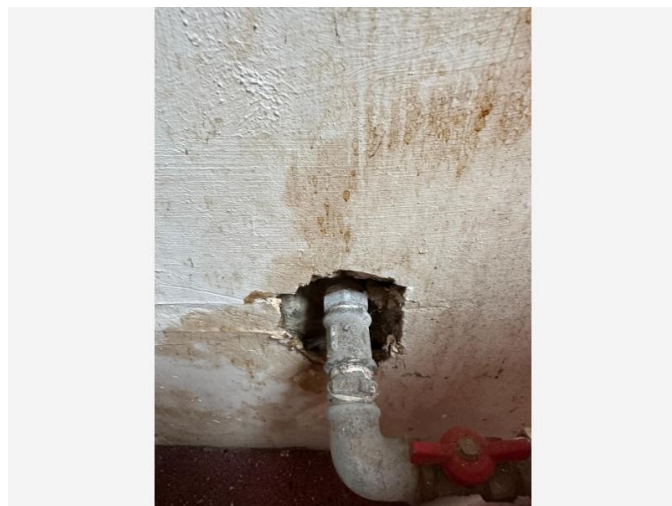
Geen asbest

#	Type	Referentie	Resultaat
12.1	Puntmonster	M8	Geen asbest

Beschrijving	Plaat achter CV leidingdoorvoer
Omgeving	Binnen
Primaire drager	Binnenwand
Bindmiddel van materiaal	Gips - kalk

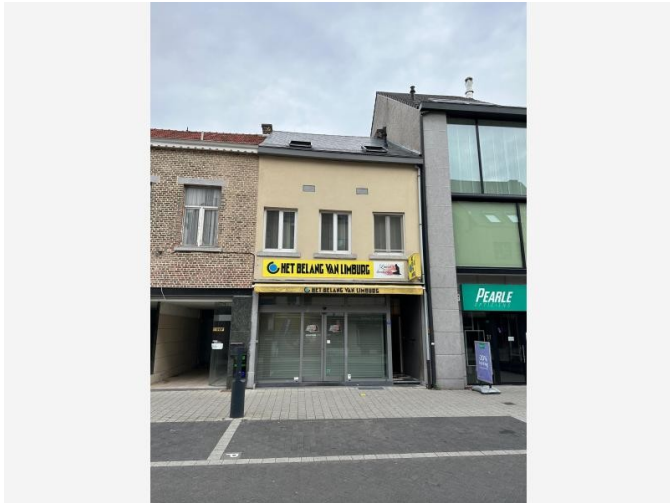
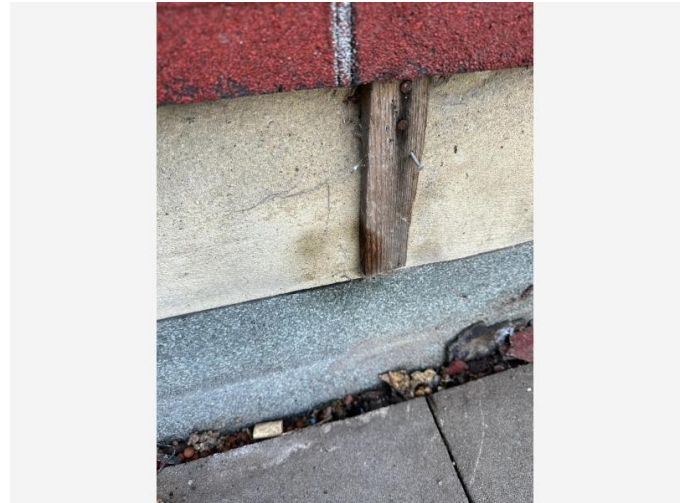
Geen asbest

#	Type	Referentie	Resultaat
13.1	Mengmonster	M4	Geen asbest

Beschrijving	Crepi voor- en achtergevel
Omgeving	Buiten
Primaire drager	Wand buitenschil
Bindmiddel van materiaal	Cement

<b>Gebondenheid op basis van bindmiddel</b>	Hecht
<b>Hoeveelheid (gewicht - aantal)</b>	<ul style="list-style-type: none"> <li>• 2.000,00 kg - 1 stuk</li> </ul>
<b>Totaal gewicht</b>	2.000,00 kg
<b>Identificatiemethode</b>	Vaststelling met monstername
<b>Destructieve handeling voor identificatie</b>	Nee
<b>Opmerking</b>	<p>Hoeveelheid indicatief.</p> <p>De achtergevel is bovenop de crepi nog bedekt met steenstrips. Slechts lokaal zichtbaar.</p>
