# Asbestinventarisatetest

Scherpenbergstraat 9, 3650 Dilsen-Stokkem

Attestnummer : 20240515-000351.000

**Niet-asbestveilig**

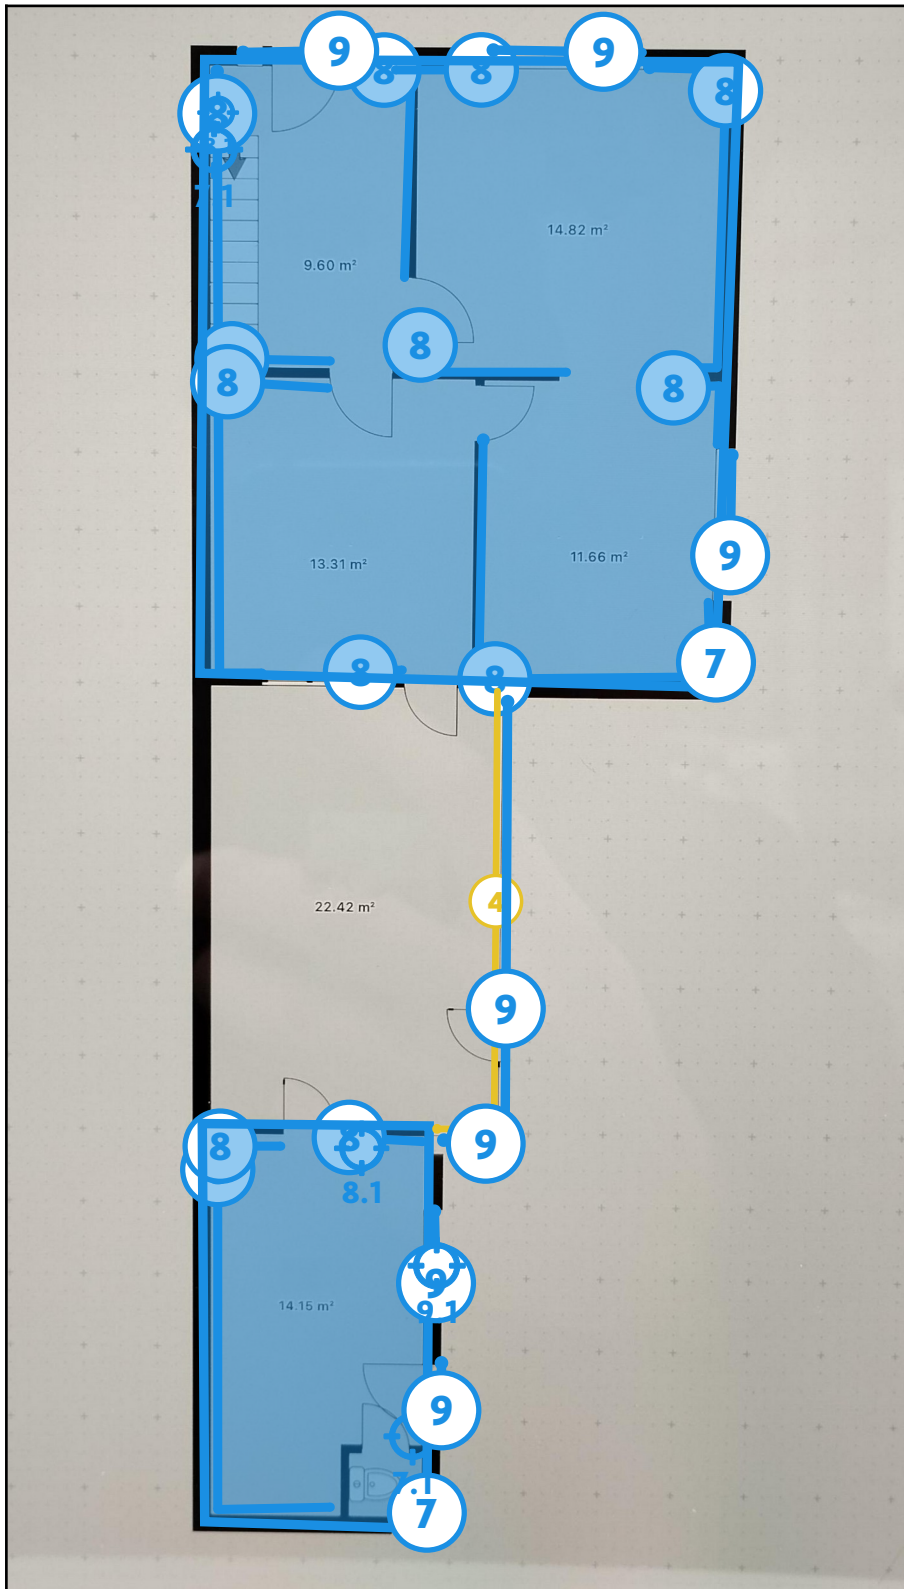
## Plan 1.2: niveau 0

4. Raamdorpels	Asbestmateriaal	Zorgvuldig beheren
7. Pleister plafond	Geen asbest	-
7.1 Code: ST 4	Mengmonster	-
8. Pleister muren	Geen asbest	-
8.1 Code: ST 3	Mengmonster	-
9. Stopverf (woning)	Geen asbest	-
9.1 Code: ST 2	Puntmonster	-

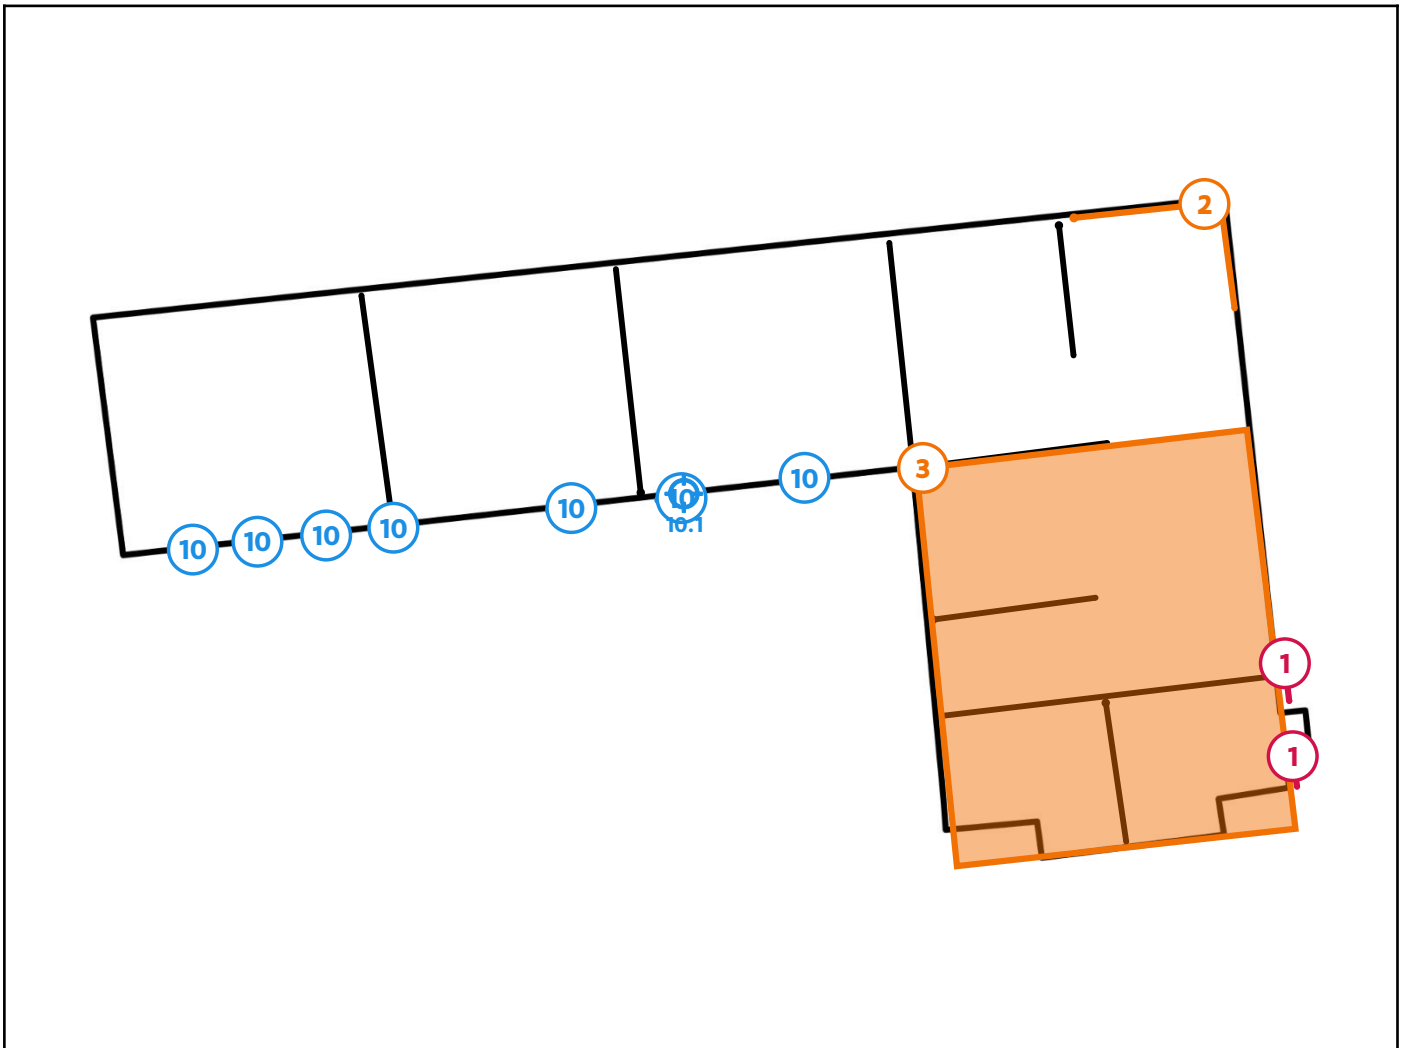
## Plan 2.1: Bijgebouw plan

Beschrijving	Type	Actie
1. Golfplaat	Asbestmateriaal	Dringend verwijderen
2. Golfplaten (als wandplaat)	Asbestmateriaal	Verwijderen
3. Golfplaten	Asbestmateriaal	Verwijderen
10. Stopverf (bijgebouw 2)	Geen asbest	-
10.1 Code: ST 1	Puntmonster	-

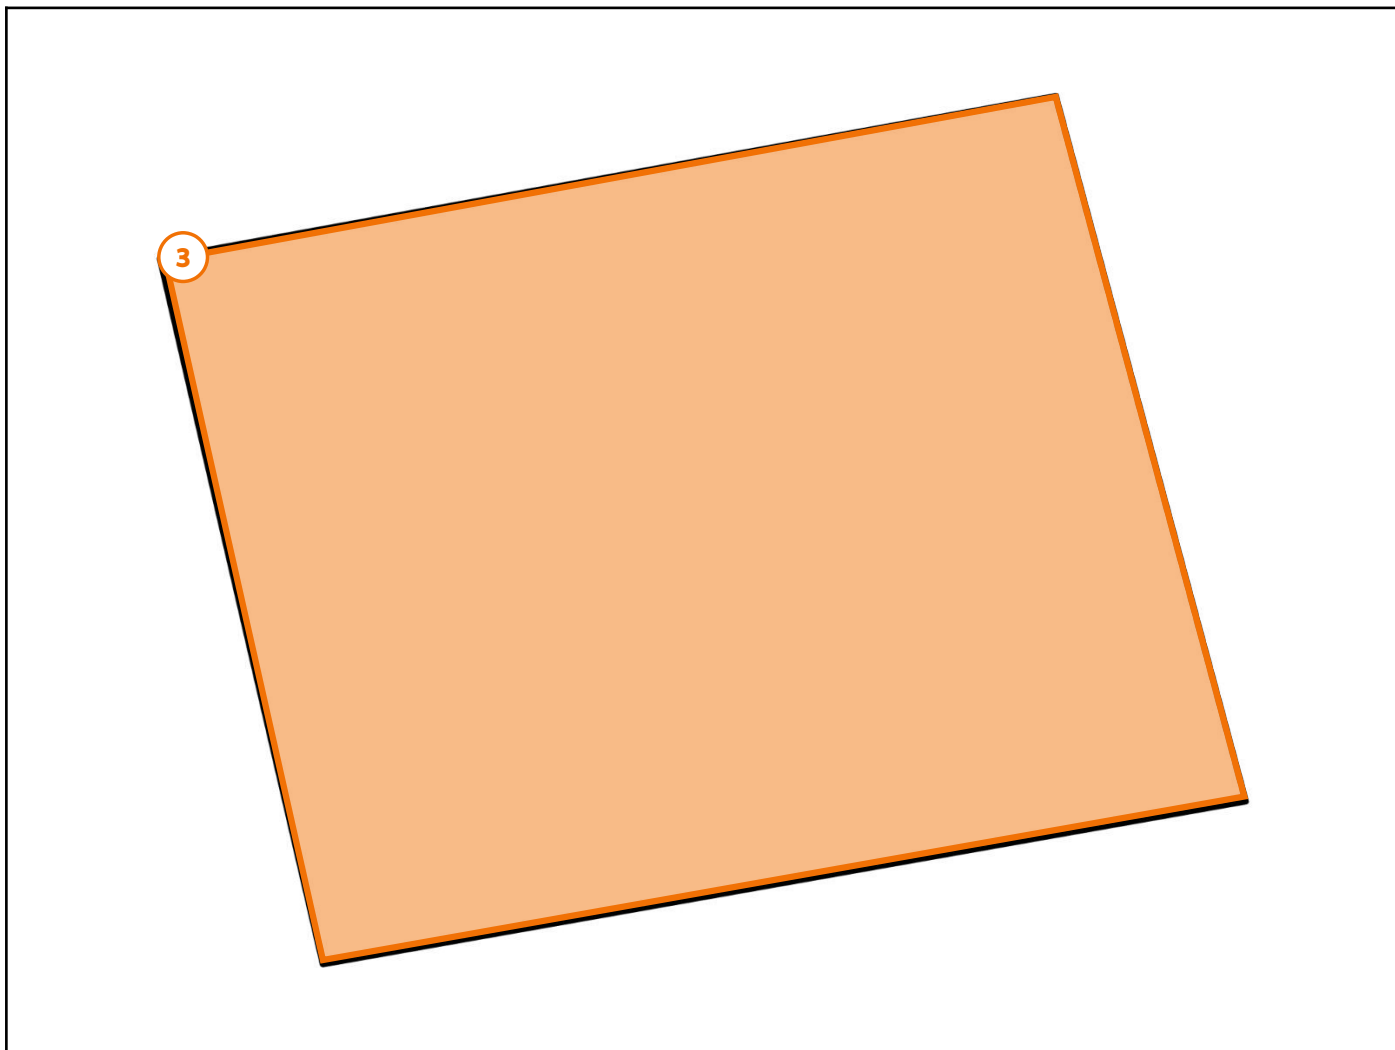
## Plan 4.1: Constructie plan

Beschrijving	Type	Actie
3. Golfplaten	Asbestmateriaal	<a href="#">Verwijderen</a>

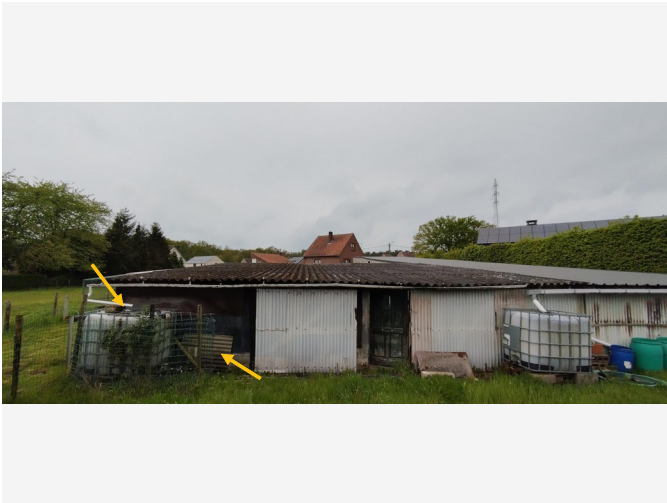
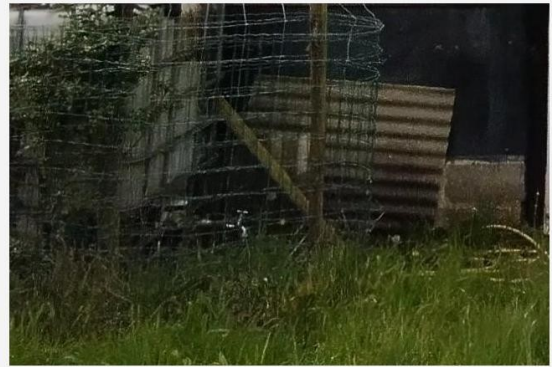
Het asbestmateriaal valt onder de mijlpaal van 2040.

**Dringend verwijderen**

Beschrijving	Golfplaat
Type afvalstof	Betreft stock-voorraad of gedemonteerde asbestmaterialen
Aanwezige resten	Geen resten aanwezig
Omgeving	Buiten
Primaire drager	Bodem
Asbestmaterialen	<ul style="list-style-type: none"><li>Dak- en gevelbekleding - Golfplaat</li></ul>
Bindmiddel van asbestmateriaal	Cement
Gebondenheid op basis van bindmiddel	Hecht
Hoeveelheid (gewicht - aantal)	<ul style="list-style-type: none"><li>5,00 kg - 2 stuks</li></ul>
Totaal gewicht	10,00 kg
Eenvoudig bereikbaar	Ja
Identificatiemethode	Vaststelling zonder monsternamen

- Verwijder het asbestafval.

- Eenvoudige handelingen: mag via doe-het-zelf of door werknemer(s) met opleidingsattest eenvoudige handelingen  
Hechtgebonden asbesttoepassing. Gebruik de correcte beschermingsmiddelen en verpak het afval met dubbel plasticfolie.

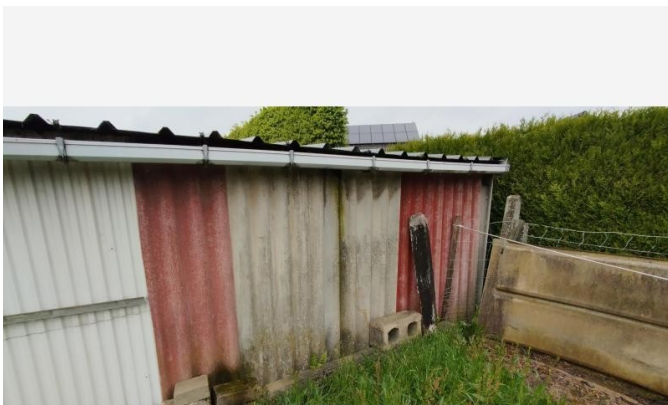
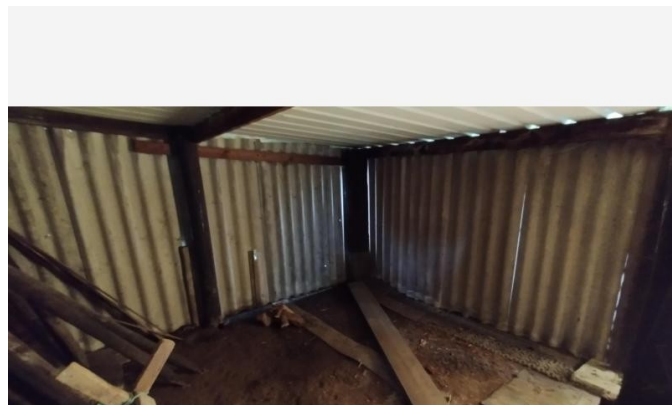
Het asbestmateriaal valt onder de mijlpaal van 2034.

Verwijderen

Eindbeoordeling materiaalrisico	Verhoogd materiaalrisico en/of verhoogde kans op vezelvrijgave
---------------------------------	--

Gebondenheid	Categorie 1: hechtgebonden in oorsprong
Asbestsoort (vezeltype)	Crocidoliet aanwezig
Asbestconcentratie	Laag (< 50%)
Afschermingsgraad van het gehele materiaal	Geheel of deels vrij aan de buitenlucht
Toestand van het materiaal	Matig beschadigd, matig verweerd

Beschrijving	Golfplaten (als wandplaat)
Omgeving	Buiten

- Zorg voor een veilig beheer. Vermijd het beschadigen van het asbestmateriaal. Controleer de toestand jaarlijks op wijzigingen.

- Eenvoudige handelingen: mag via doe-het-zelf of door werknemer(s) met opleidingsattest eenvoudige handelingen  
Dragen van de nodige beschermingsmiddelen (mondmasker ffp3, handschoenen, tyvec). Indien mogelijk de ondervloer afdekken, golfplaten voorzichtig verwijderen, extra fixeren, niet breken, niet gooien, onmiddellijk verpakken of voorzichtig in container met asbest bag plaatsen. Indien golfplaten in slechte staat zijn en kans bestaat op breken: Eenvoudige handeling opgeleid personeel, alle werknemer(s) moeten wel beschikken over een opleidingsattest eenvoudige handelingen 8u

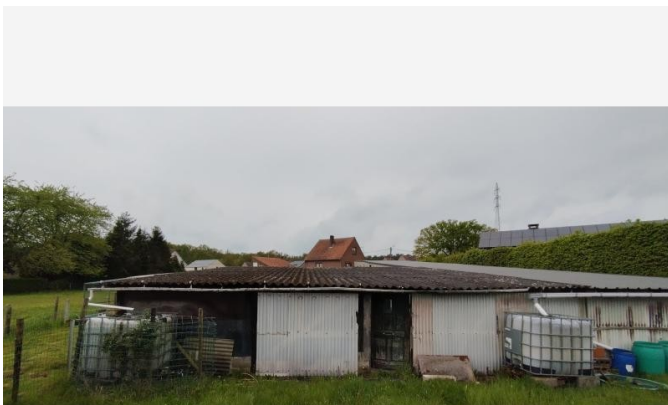
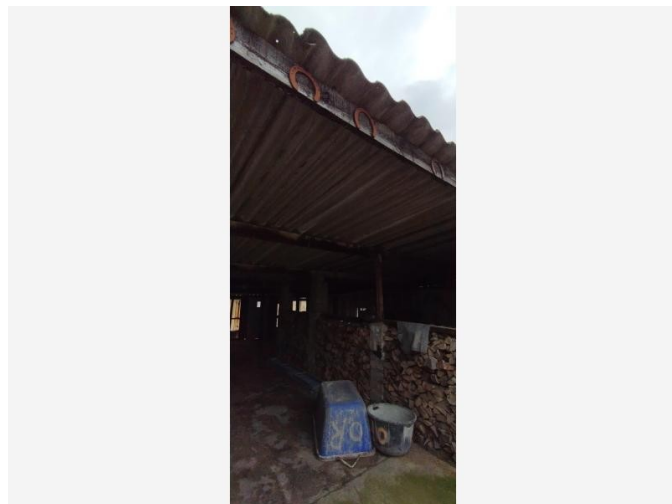
Het asbestmateriaal valt onder de mijlpaal van 2034.

Verwijderen

Eindbeoordeling materiaalrisico	Verhoogd materiaalrisico en/of verhoogde kans op vezelvrijgave
---------------------------------	--

Gebondenheid	Categorie 1: hechtgebonden in oorsprong
Asbestsoort (vezeltype)	Crocidoliet aanwezig
Asbestconcentratie	Laag (< 50%)
Afschermingsgraad van het gehele materiaal	Geheel of deels vrij aan de buitenlucht
Toestand van het materiaal	Matig beschadigd, matig verweerd

Beschrijving	Golfplaten
Omgeving	Buiten
Primaire drager	Plat dak
Asbestmateriaal	Dak- en gevelbekleding - Golfplaat
Bindmiddel van asbestmateriaal	Cement
Gebondenheid op basis van bindmiddel	Hecht
Hoeveelheid (oppervlakte - aantal)	<ul style="list-style-type: none"><li>• 112,00 m<sup>2</sup> - 1 stuk</li></ul>
Totale oppervlakte	112,00 m <sup>2</sup>
Eenvoudig bereikbaar	Ja
Bevestigingswijze	<ul style="list-style-type: none"><li>• Geschroefd</li></ul>
Identificatiemethode	Vaststelling zonder monsternamen
Destructieve handeling voor identificatie	Nee
Opmerking	De golfplaten zijn visueel en volgens expertise als asbestverdacht beschouwd. De vermelde oppervlaktes, diktes en volumes betreffen een berekende schatting. Er worden geen rechten verleend aan deze oppervlaktes/diktes/volumes.

- Verwijder dit asbestmateriaal zo snel mogelijk. Volg de toestand goed op.

- Eenvoudige handelingen: mag via doe-het-zelf of door werknemer(s) met opleidingsattest eenvoudige handelingen  
EH via doe-het zelf Dragen van de nodige beschermingsmiddelen (mondmasker ffp3, handschoenen,tyvec). Indien mogelijk de ondervloer afdekken , golfplaten voorzichtig verwijderen, extra fixeren, niet breken , niet gooien, onmiddellijk verpakken of voorzichtig in container met asbest bag plaatsen. Indien golfplaten in slechte staat zijn en kans bestaat op breken : Eenvoudige handeling opgeleid personeel , alle werknemer(s) moeten wel beschikken over een opleidingsattest eenvoudige handelingen 8u

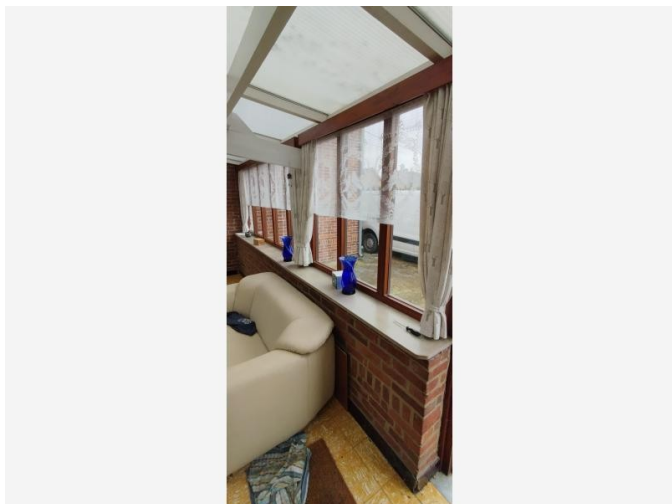
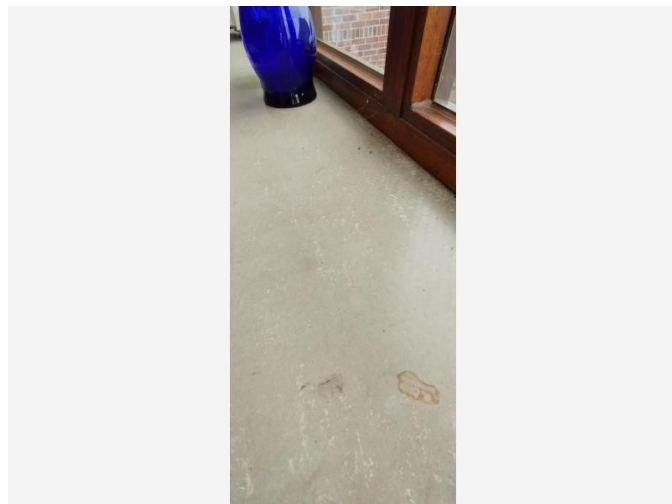
Het asbestmateriaal valt onder de mijlpaal van 2040.

Zorgvuldig beheren

Eindbeoordeling materiaalisico	Laag materiaalisico en/of verlaagde kans op vezelvrijgave
--------------------------------	---

Gebondenheid	Categorie 1: hechtgebonden in oorsprong
Asbestsoort (vezeltype)	Alleen chrysotiel
Asbestconcentratie	Laag (< 50%)
Afschermingsgraad van het gehele materiaal	Geheel of deels (ook) vrij aan de binnenlucht
Toestand van het materiaal	Licht beschadigd, licht verweerd. Intact materiaal type Pical – asbestboard of categorie III 'gebondenheid'

Beschrijving	Raamdorpels
Omgeving	Binnen
Primaire drager	Wandopening verticaal (raam, deur, ...)
Asbestmateriaal	Plaat, paneel, tablet - Type Massal
Bindmiddel van asbestmateriaal	Cement
Gebondenheid op basis van bindmiddel	Hecht
Hoeveelheid (oppervlakte - dikte - aantal)	• 1,50 m <sup>2</sup> - 2,00 cm - 1 stuk
Totaal volume	0,03 m <sup>3</sup>

- Zorg voor een veilig beheer. Vermijd het beschadigen van het asbestmateriaal. Controleer de toestand jaarlijks op wijzigingen.

- Eenvoudige handelingen: mag via doe-het-zelf of door werknemer(s) met opleidingsattest eenvoudige handelingen  
De dorpels of tabletten kunnen voorzichtig losgebeiteld worden, extra bevochtigen om stof te voorkomen + dragen van de nodige beschermingsmiddelen (mondmasker ffp3, handschoenen, tyvec) verpakken in plastic folie en afvoeren naar het containerpark als hechtgebonden asbestafval.

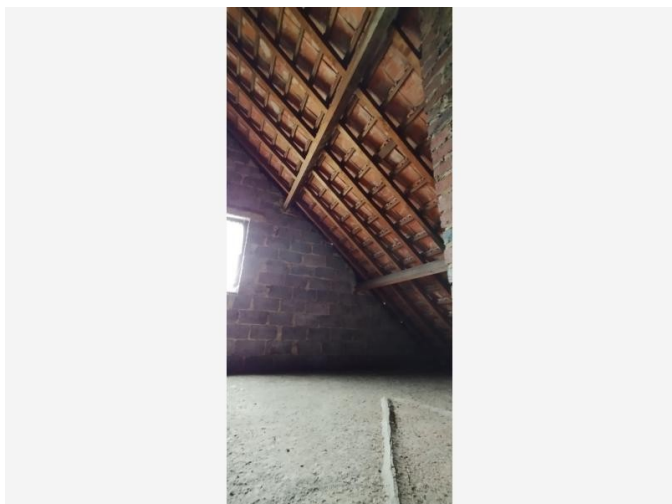
Vrije foto

Het onderdak werd gecontroleerd via een zolderluik. Er zijn hier geen asbest verdachte materialen gevonden.

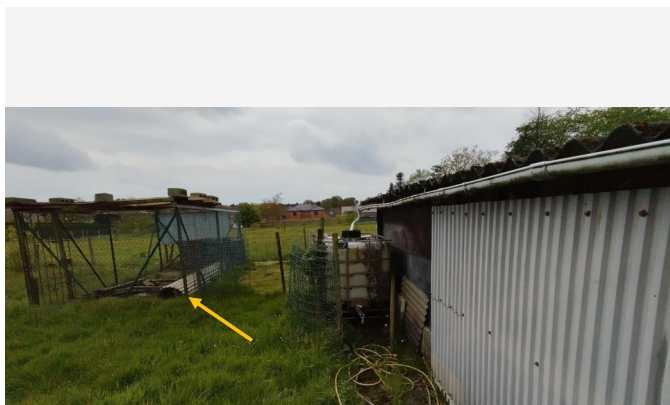
Vrije foto

Bijgebouw 3 is een omheining met dak erop en is geen gemetste constructie.  
Deze werd gecontroleerd en er zijn geen asbesttoepassingen teruggevonden.

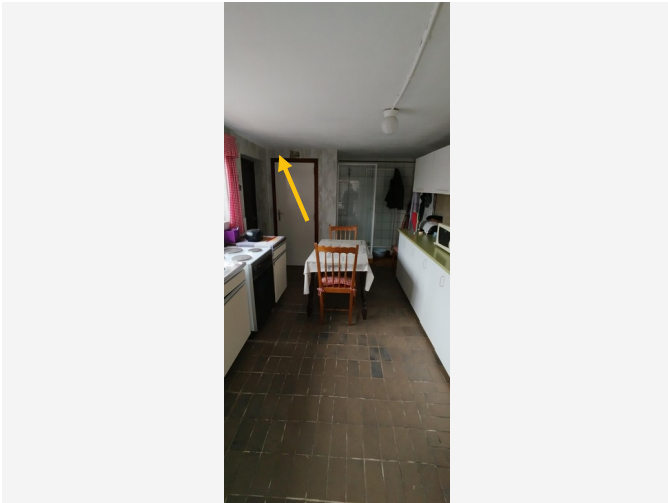
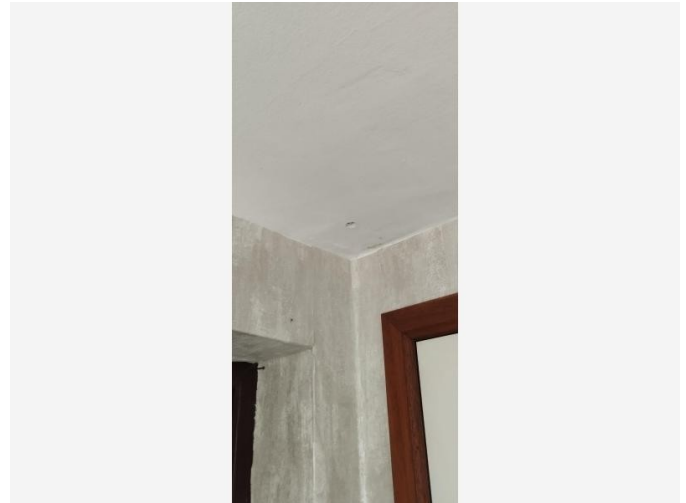
# Fiche 7: Pleister plafond

Geen asbest

#	Type	Referentie	Resultaat
7.1	Mengmonster	ST 4	Geen asbest

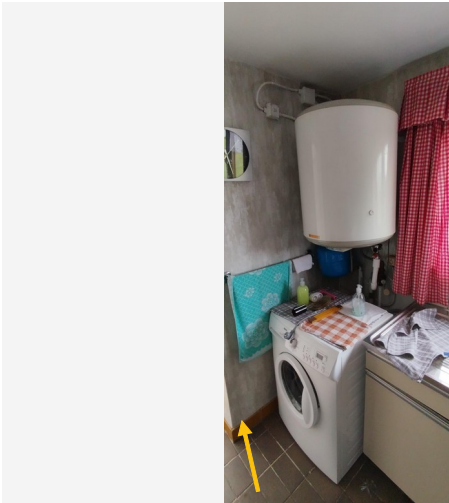
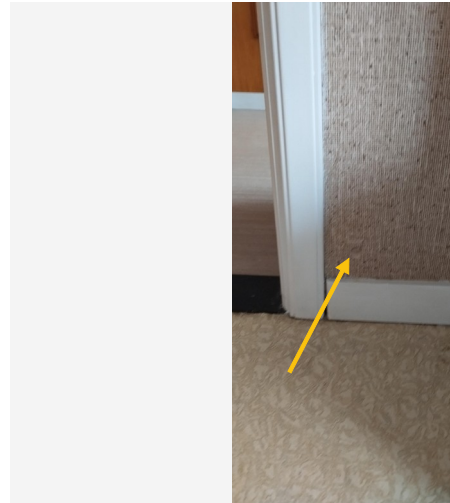
## Fiche 8: Pleister muren

Geen asbest

#	Type	Referentie	Resultaat
8.1	Mengmonster	ST 3	Geen asbest

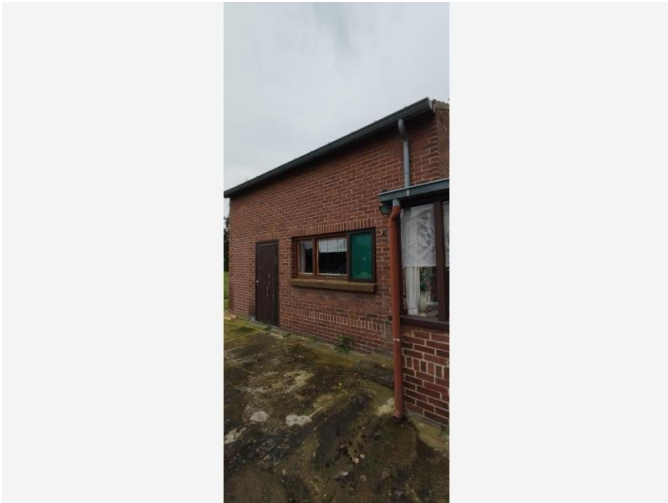
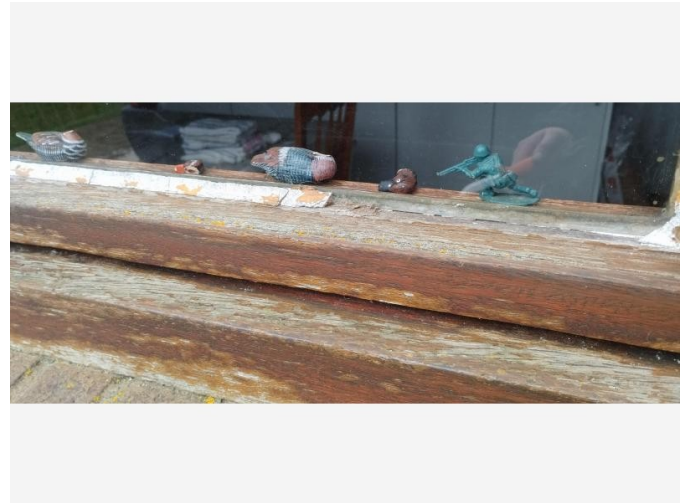
## Fiche 9: Stopverf (woning)

Geen asbest

#	Type	Referentie	Resultaat
9.1	Puntmonster	ST 2	Geen asbest

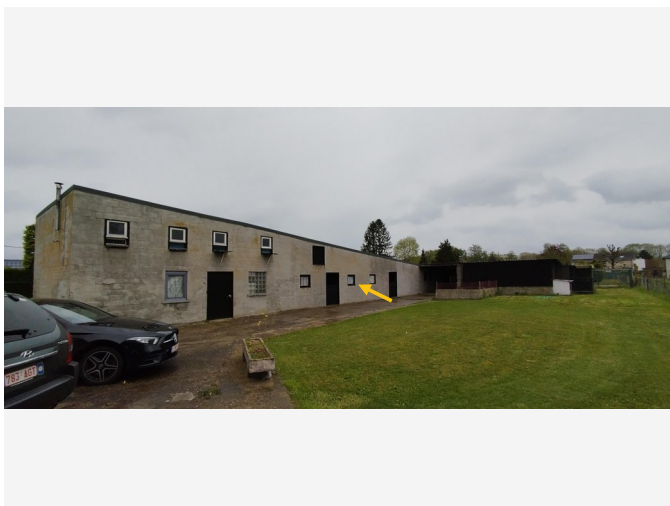
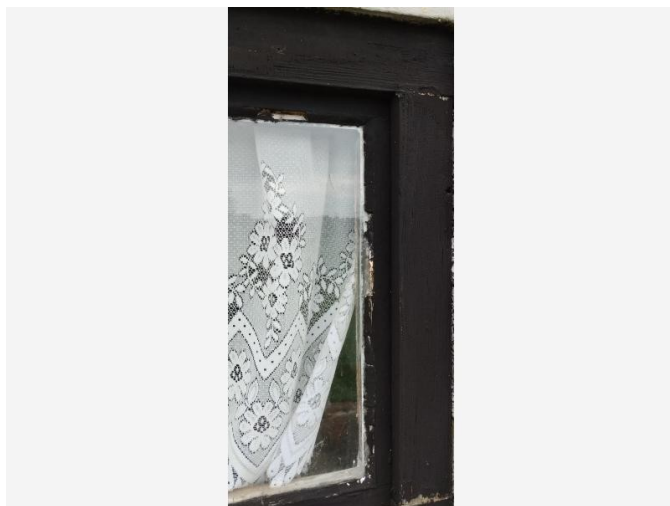
## Fiche 10: Stopverf (bijgebouw 2)

Geen asbest

#	Type	Referentie	Resultaat
10.1	Puntmonster	ST 1	Geen asbest
