RAPPORT DE RECHERCHES.

Dossier HOMERAS - Référence : INT-121351

Concerne : Immeuble sis à 4400 FLEMALLE-HAUTE, En Brégotte, 132.

Il nous est demandé de réaliser le contrôle caméra du réseau d'égouttage de l'immeuble, suite à l'apparition de fissures sur certains murs (caves, salon, dressing + chambre connexe à l'étage).

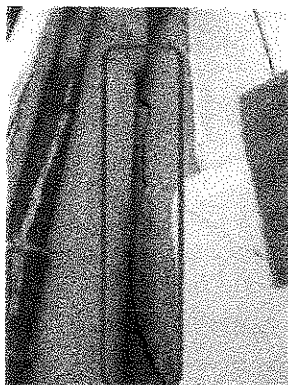
Fissure dans le mur avant de la cave.

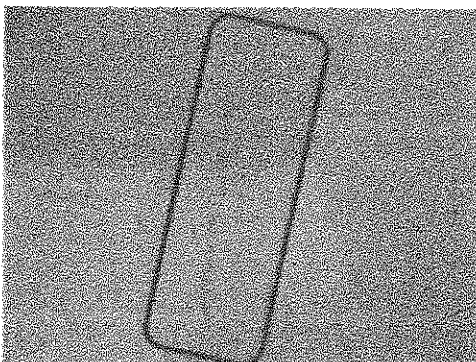
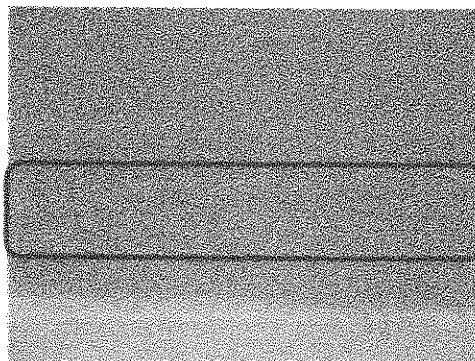
Fissures sur la cheminée, dans le salon - Fissures au plafond du salon, près du mur gauche

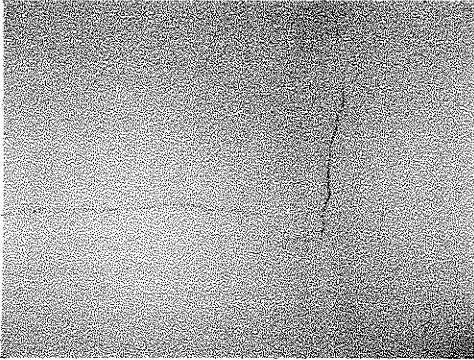
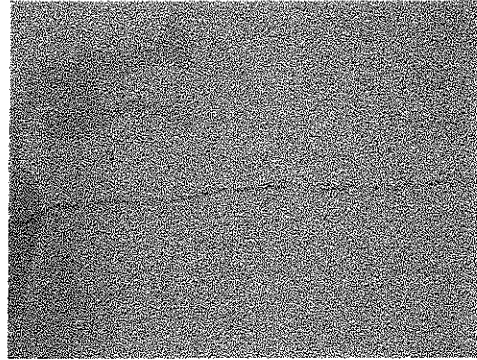
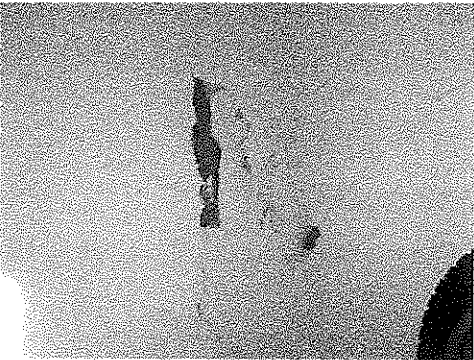
Fissure sur les murs du dressing, à l'avant droit de l'étage.

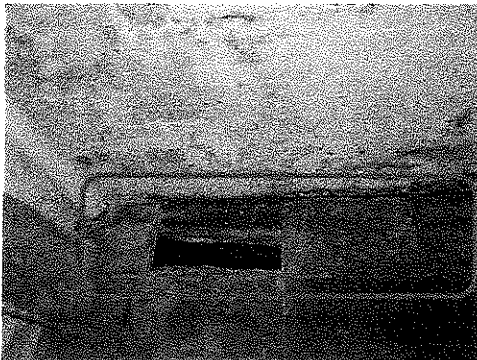
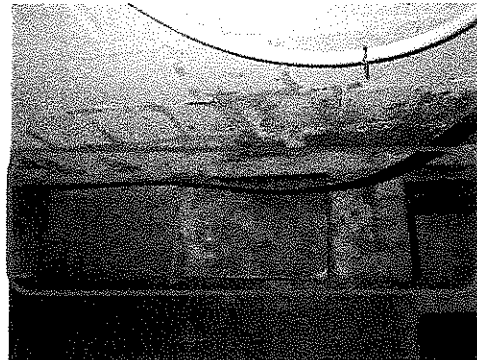
Depuis l'angle arrière gauche des caves, jusqu'à la double chambre de visite située dans l'angle avant droit des caves, l'égouttage est constitué d'un caniveau couvert par d'épaisses dalles.

Egouttage en caves - caniveau couvert de dalles.

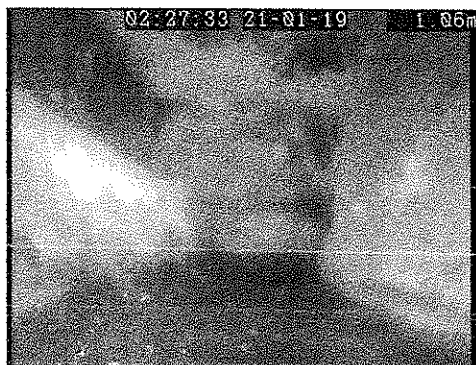
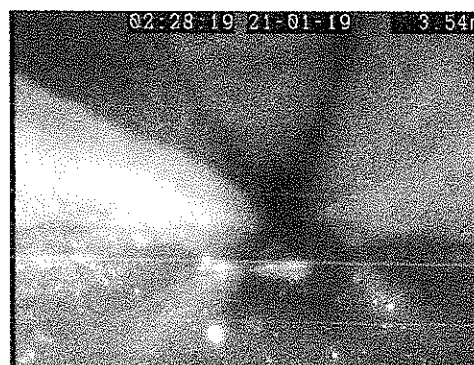
Nous avons réalisé l'endoscopie de ce caniveau d'égouttage => aucune cassure franche n'est constatée sur ce caniveau.

Vue intérieure du caniveau.

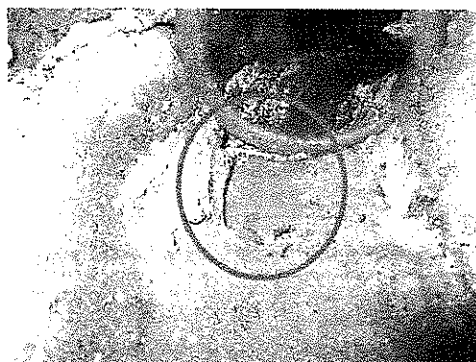
Par contre, le cimentage est ouvert à l'extrémité arrière gauche du caniveau, en sortie du coude situé au pied de la descente provenant de la cuisine => possibilité d'infiltrations dans le sol à ce niveau. Il sera nécessaire d'améliorer l'étanchéité de l'égouttage à cet endroit.

Ouverture du cimentage à l'extrémité arrière gauche du caniveau.

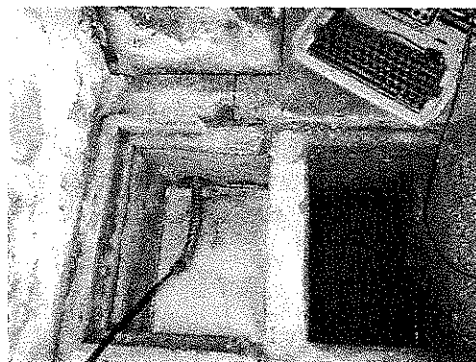
Double chambre de visite à l'avant des caves.

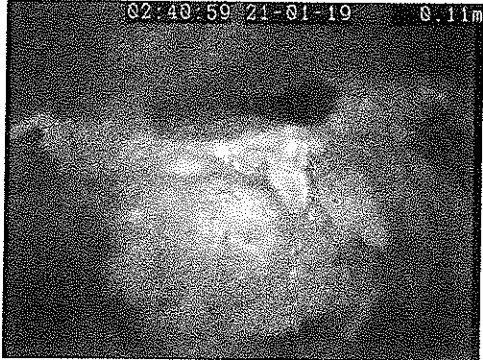
- Endoscopie du coude relié à l'évacuation de la SDB => ce coude en grès est bouché à 90 %.
L'eau s'écoule encore mais il est conseillé de faire curer ce coude rapidement.

Coude très fortement encombré.

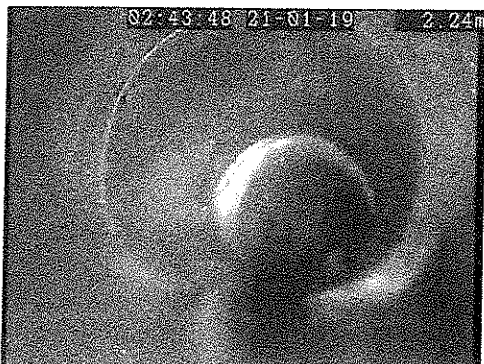
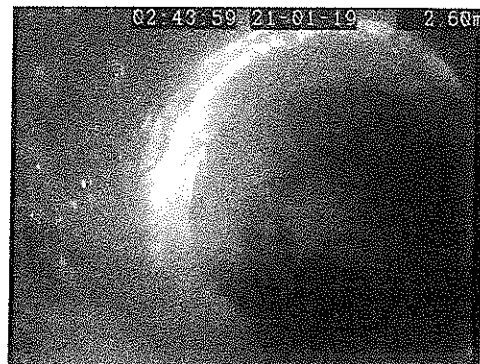
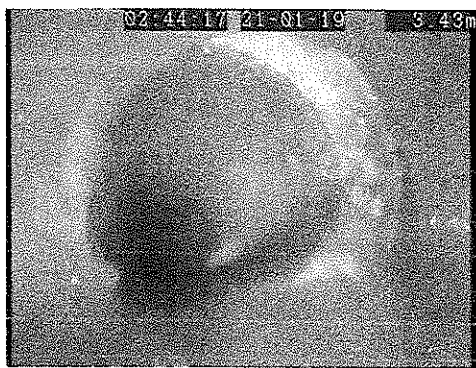
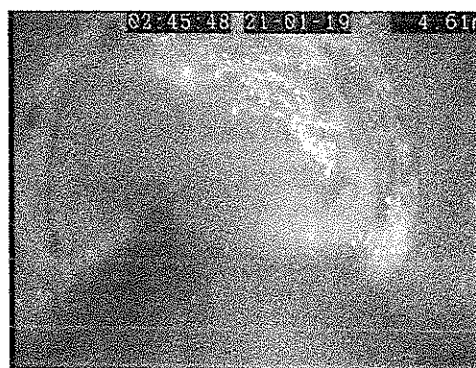
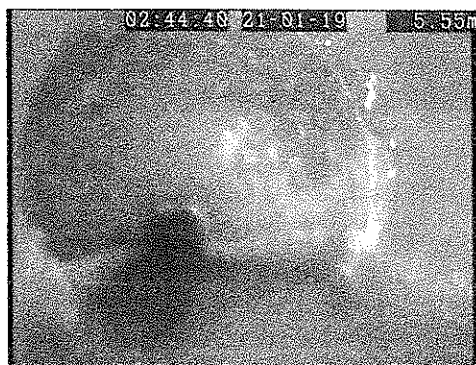
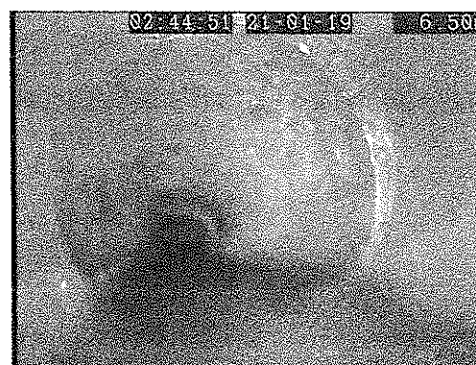
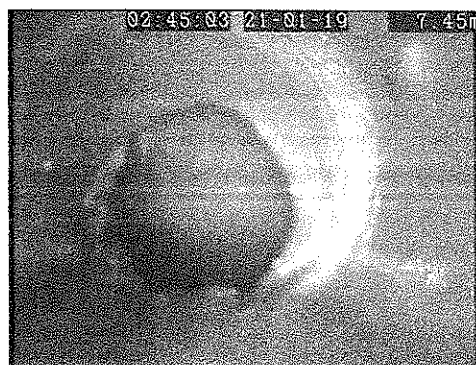
Nous observons de nombreux joints ouverts et/ou déboîtés sur cette conduite d'égouttage en grès, entre la chambre de visite et l'égout public.

Joints ouverts et/ou déboîtés.
