Descriptif de la mission

Noi sommes mandatés pour effectuer une recherche de fuite à la suite d'un double écoulement au le bas du mur de la cave chez Mr

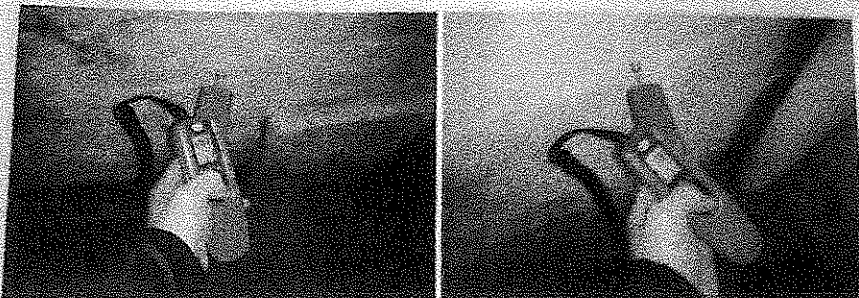
Nous mesurons des valeurs d'humidité élevée sur le mur côté façade arrière de la cave. Nous mesurons des valeurs d'humidité élevée sur le mur mitoyen.

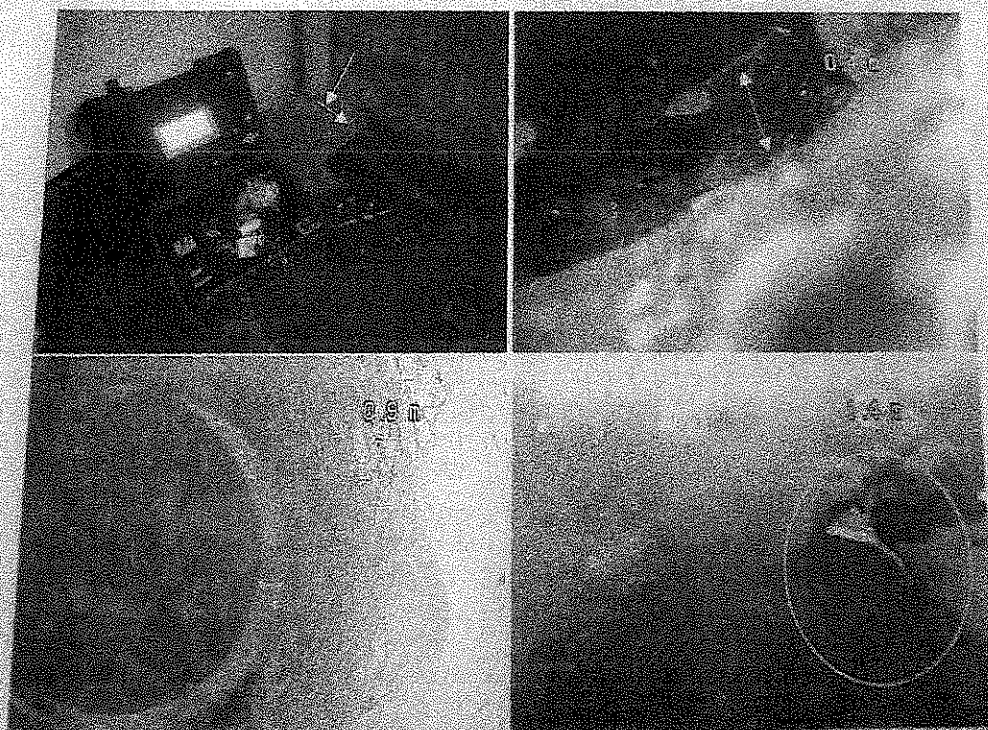
Nous inspectons le tuyau d'évacuation en grès depuis la cave en direction de l'évacuation d'eau pluviale (il y a un « T » qui reprend cette évacuation dans le sol de la cave). Nous constatons que le tuyau est Déboîté à 40 cm et 90 cm du point d'entrée de la caméra. Nous observons que le tuyau est fissuré et déboîté à 1M40 du point d'entrée de la caméra.

Nous avons observé des fissures et déboitements sur le tuyau en grès d'évacuation d'eau de pluie cela cause l'humidité sur le mur arrière de Mr Carlier et Mr Dafoun. Mr Carlier a fait réaliser une étude du sol car sa maison se fissure ainsi que les maisons voisines. L'étude a démontré que le terrain où se situe la maison de Mr Carlier et les maisons voisine (4 Maisons attenantes) est marécageux. Une partie de l'humidité sur le mur mitoyen est ascensionnelle.

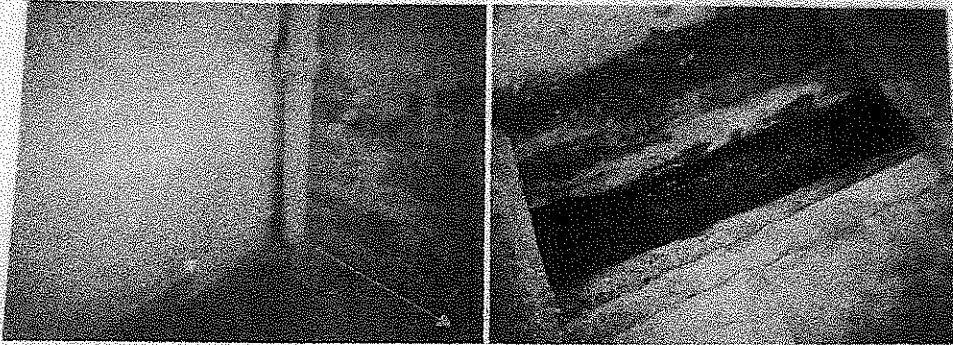
Nous observons dans la cave qu'un tuyau en grès se trouve au niveau du coin façade arrière gauche au niveau de la mitoyenneté avec Mr Dafoun, ce tuyau reprend l'évacuation d'eau pluviale (dans le sol de la cave) et de la cuisine. Ce tuyau en grès s'évacue dans la cour arrière dans un grès vers le côté latéral droit et ensuite vers la façade avant. Nous constatons que le mur façade arrière de la cave est endommagé par l'humidité et le b également endommagé.

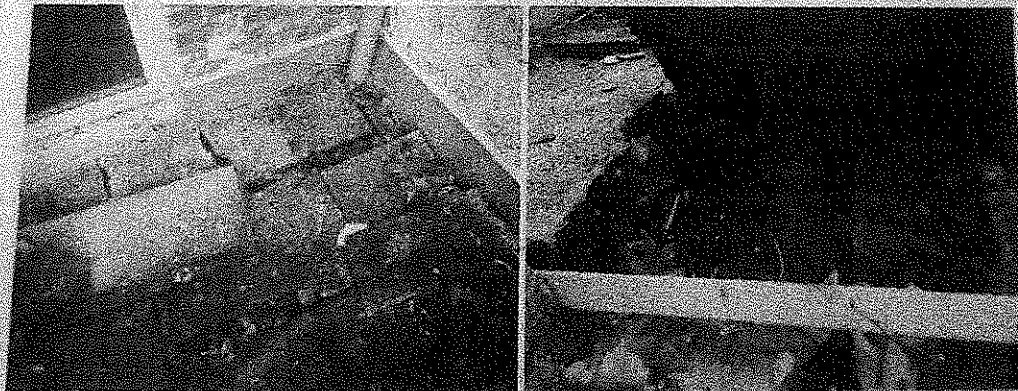
Nous observons qu'il n'y a pas d'étanchéité entre la cour arrière et le mur côté façade arrière de la cave.
