Asbestinventarisatetest

Vaartstraat 70, 8500 Kortrijk

Attestnummer : 20240919-000119.000

Niet-asbestveilig

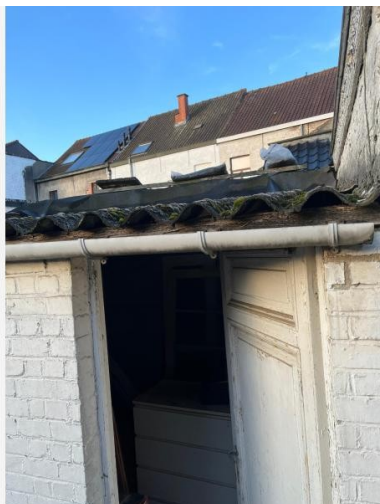
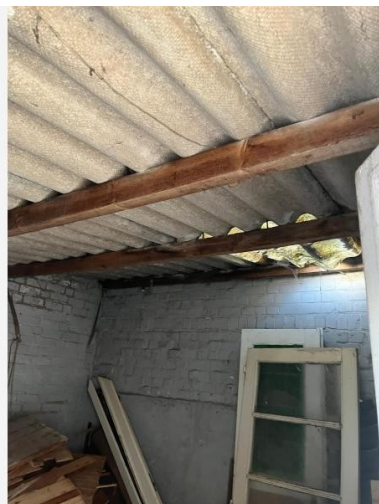
Het asbestmateriaal valt onder de mijlpaal van 2034.

Eindbeoordeling materiaalrisico	Hoog materiaalrisico en/of hoge kans op vezelvrijgave
---------------------------------	---

Gebondenheid	Categorie 1: hechtgebonden in oorsprong
Asbestsoort (vezeltype)	Crocidoliet aanwezig
Asbestconcentratie	Laag (< 50%)
Afschermingsgraad van het gehele materiaal	Geheel of deels (ook) vrij aan de binnenlucht
Toestand van het materiaal	Matig beschadigd, matig verweerd

Beschrijving	Golfplaat op berging
Omgeving	Grenst aan binnen- en buitenlucht
Primaire drager	Schuin dak
Asbestmateriaal	Dak- en gevelbekleding - Golfplaat
Bindmiddel van asbestmateriaal	Cement
Gebondenheid op basis van bindmiddel	Hecht
Hoeveelheid (oppervlakte - aantal)	• 11,20 m ² - 1 stuk
Totale oppervlakte	11,20 m ²
Eenvoudig bereikbaar	Ja
Bevestigingswijze	• Geschroefd
Identificatiemethode	Vaststelling zonder monsternamen
Destructieve handeling voor identificatie	Nee

Dringend verwijderen

- Verwijder dit asbestmateriaal zo snel mogelijk. Volg de toestand goed op.

- Eenvoudige handelingen: mag via doe-het-zelf of door werknemer(s) met opleidingsattest eenvoudige handelingen
Wij adviseren om werkzaamheden aan deze materialen door een opgeleid aannemer met opleidingsattest asbest te laten uitvoeren.

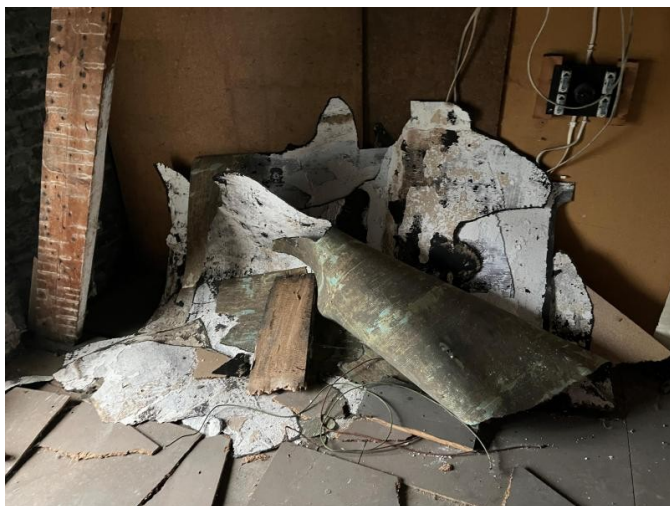
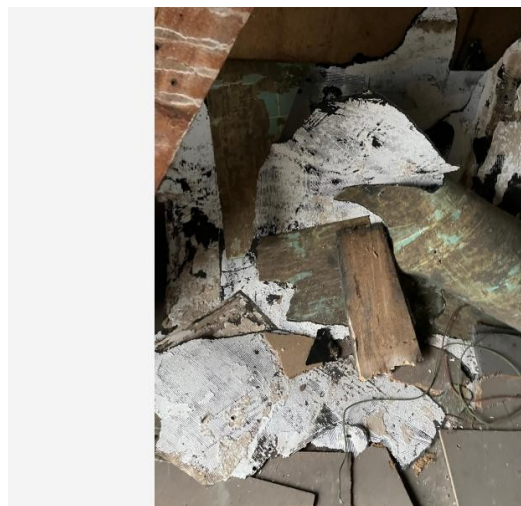
Het asbestmateriaal valt onder de mijlpaal van 2040.

Beschrijving	Losse vinylvloerresten met lijmresten
Type afvalstof	Betreft stock-voorraad of gedemonteerde asbestmaterialen
Aanwezige resten	Diverse stukken vloervinyl losliggend in de buurt van de trap.
Omgeving	Binnen
Primaire drager	Gedemonteerd of buitengebruik gesteld materiaal
Asbestmaterialen	<ul style="list-style-type: none">Prefab - afwerking - Vloerzeil
Bindmiddel van asbestmateriaal	Kunststof of -hars
Gebondenheid op basis van bindmiddel	Hecht
Hoeveelheid (gewicht - aantal)	<ul style="list-style-type: none">25,00 kg - 1 stuk
Totaal gewicht	25,00 kg
Eenvoudig bereikbaar	Ja
Identificatiemethode	Vaststelling zonder monstername Motivatie: Op vraag van de eigenaar-opdrachtgever werd geen monstername uitgevoerd
Opmerking	Gewicht is een inschatting. Gezien eenvoudige verwijdering, geen bemonstering, cfr. bespreking ter plaatse.

Dringend verwijderen

- Verwijder het asbestafval.

- Eenvoudige handelingen: mag via doe-het-zelf of door werknemer(s) met opleidingsattest eenvoudige handelingen
Indien u dit zelf wenst te verwijderen, gelieve u vooraf goed te informeren en de nodige veiligheidsvoorzieningen te treffen voor, tijdens en na de werkzaamheden. Het dubbel-verpakte asbesthoudend materiaal dient op een correcte en selectieve manier afgevoerd te worden.

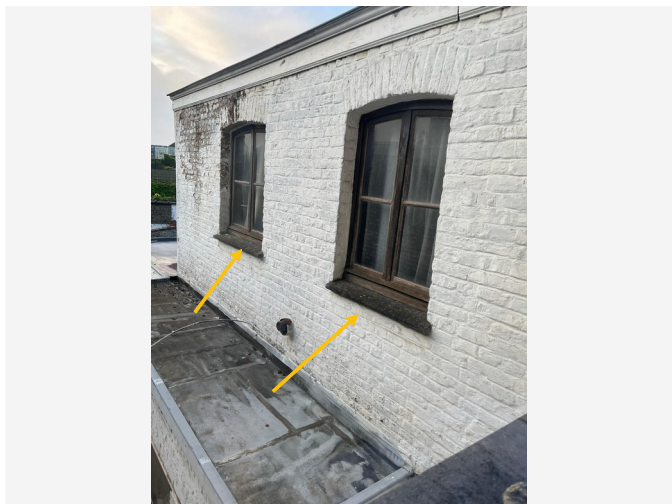
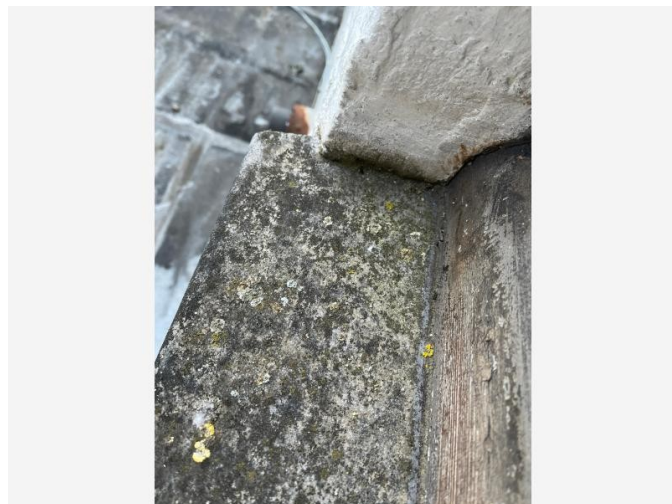
Het asbestmateriaal valt onder de mijlpaal van 2040.

Eindbeoordeling materiaalrisico	Verhoogd materiaalrisico en/of verhoogde kans op vezelvrijgave
---------------------------------	--

Gebondenheid	Categorie 1: hechtgebonden in oorsprong
Asbestsoort (vezeltype)	Crocidoliet aanwezig
Asbestconcentratie	Laag (< 50%)
Afschermingsgraad van het gehele materiaal	Geheel of deels vrij aan de buitenlucht
Toestand van het materiaal	Matig beschadigd, matig verweerd

Beschrijving	Raamdorpels 2 ramen achterbouw 1ste
Omgeving	Buiten
Primaire drager	Wand buitenschil
Asbestmateriaal	Raamdorpel - vol
Bindmiddel van asbestmateriaal	Cement
Gebondenheid op basis van bindmiddel	Hecht
Hoeveelheid (gewicht - aantal)	<ul style="list-style-type: none">• 15,00 kg - 2 stuks
Totaal gewicht	30,00 kg
Eenvoudig bereikbaar	Ja
Bevestigingswijze	<ul style="list-style-type: none">• Verlijmd, ingegoten, versmeerd
Identificatiemethode	Vaststelling zonder monstername
Destructieve handeling voor identificatie	Nee

Verwijderen

- Scherm in afwachting van verwijdering het asbestmateriaal af van luchtstromingen en verstoring: bijvoorbeeld door het te verpakken, te fixeren, af te dekken, signalisatie - afbakening aan te brengen, ...
- Verwijder dit asbestmateriaal zo snel mogelijk. Volg de toestand goed op.

- Eenvoudige handelingen: mag via doe-het-zelf of door werknemer(s) met opleidingsattest eenvoudige handelingen
Wij adviseren om werkzaamheden aan deze materialen door een opgeleid aannemer met opleidingsattest asbest te laten uitvoeren.

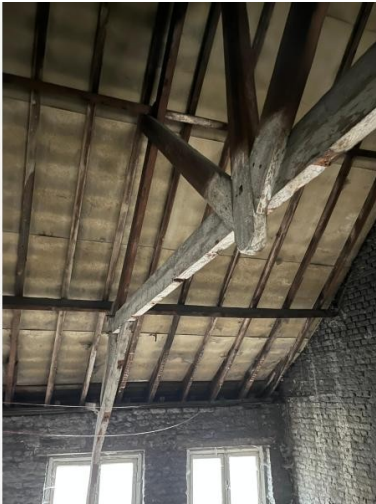
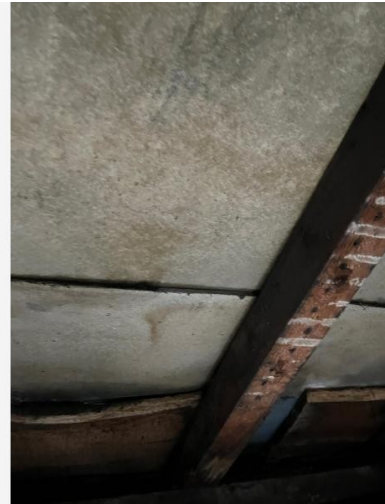
Het asbestmateriaal valt onder de mijlpaal van 2040.

Eindbeoordeling materiaalrisico	Verhoogd materiaalrisico en/of verhoogde kans op vezelvrijgave
---------------------------------	--

Gebondenheid	Categorie 1: hechtgebonden in oorsprong
Asbestsoort (vezeltype)	Crocidoliet aanwezig
Asbestconcentratie	Laag (< 50%)
Afschermingsgraad van het gehele materiaal	Geheel of deels (ook) vrij aan de binnenlucht
Toestand van het materiaal	Licht beschadigd, licht verweerd. Intact calciumsilicaatmateriaal of categorie III 'gebondenheid'

Beschrijving	Onderdak onder pannen hoofddak
Omgeving	Binnen
Primaire drager	Schuin dak
Asbestmateriaal	Plaat, paneel, tablet - Type Menuiserite
Bindmiddel van asbestmateriaal	Cement
Gebondenheid op basis van bindmiddel	Hecht
Hoeveelheid (oppervlakte - dikte - aantal)	<ul style="list-style-type: none">• 98,00 m² - 0,40 cm - 1 stuk
Totaal volume	0,392 m ³
Eenvoudig bereikbaar	Nee <ul style="list-style-type: none">• Het asbestmateriaal is bedekt (uitgezonderd laag verf, coating, behang, kunststof, textiel) en het wegnemen van het bedekkende materiaal kan niet zonder het bedekkende materiaal te beschadigen.
Bevestigingswijze	<ul style="list-style-type: none">• Genageld, geniet
Identificatiemethode	Vaststelling zonder monstername
Destructieve handeling voor identificatie	Nee

Maatregelen nemen

- Scherm in afwachting van verwijdering het asbestmateriaal af van luchtstromingen en verstoring: bijvoorbeeld door het te verpakken, te fixeren, af te dekken, signalisatie - afbakening aan te brengen, ...

- Eenvoudige handelingen: mag via doe-het-zelf of door werknemer(s) met opleidingsattest eenvoudige handelingen
Wij adviseren om werkzaamheden aan deze materialen, gezien de grotere oppervlakte en het werken op hoogte, enkel door een opgeleid aannemer met opleidingsattest asbest te laten uitvoeren.

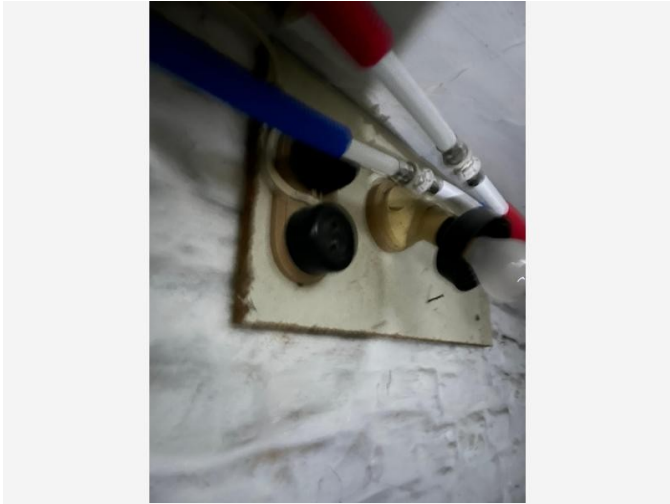
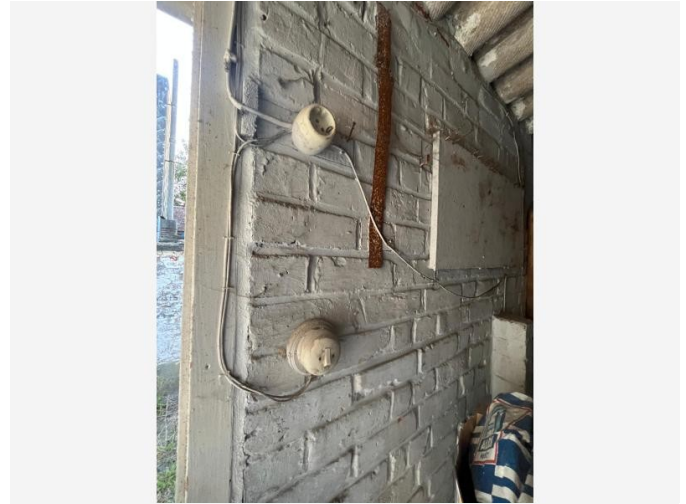
Het asbestmateriaal valt onder de mijlpaal van 2040.

Eindbeoordeling materiaalisico	Laag materiaalisico en/of verlaagde kans op vezelvrijgave
--------------------------------	---

Gebondenheid	Categorie 1: hechtgebonden in oorsprong
Asbestsoort (vezeltype)	Crocidoliet aanwezig
Asbestconcentratie	Laag (< 50%)
Afschermingsgraad van het gehele materiaal	Geheel of deels vrij aan de buitenlucht
Toestand van het materiaal	Onbeschadigd, niet verweerd

Beschrijving	Schakelaars, stopcontacten & verlichtingsarmaturen in bakeliet
Omgeving	Binnen
Primaire drager	Communicatie en elektrische infrastructuur en uitrusting
Asbestmateriaal	Plaat, paneel, tablet - Type Bakeliet
Bindmiddel van asbestmateriaal	Kunststof of -hars
Gebondenheid op basis van bindmiddel	Hecht
Hoeveelheid (oppervlakte - dikte - aantal)	<ul style="list-style-type: none">• 0,10 m² - 25,00 cm - 1 stuk
Totaal volume	0,025 m ³
Eenvoudig bereikbaar	Ja
Bevestigingswijze	<ul style="list-style-type: none">• Geschroefd
Identificatiemethode	Vaststelling zonder monsternamen
Destructieve handeling voor identificatie	Nee
Opmerking	<p>Bakeliet is asbestverdacht. Omdat een niet-destructieve staalname niet mogelijk is, worden deze als asbesthoudend beschouwd.</p> <p>In deze eigendom is dit in verschillende ruimtes terug te vinden in de vorm van schakelaars, stopcontacten,, wandplieken, lampsoketten, ... en dit in de kleur wit en zwart.</p>

Zorgvuldig beheren

- Zorg voor een veilig beheer. Vermijd het beschadigen van het asbestmateriaal. Controleer de toestand jaarlijks op wijzigingen.

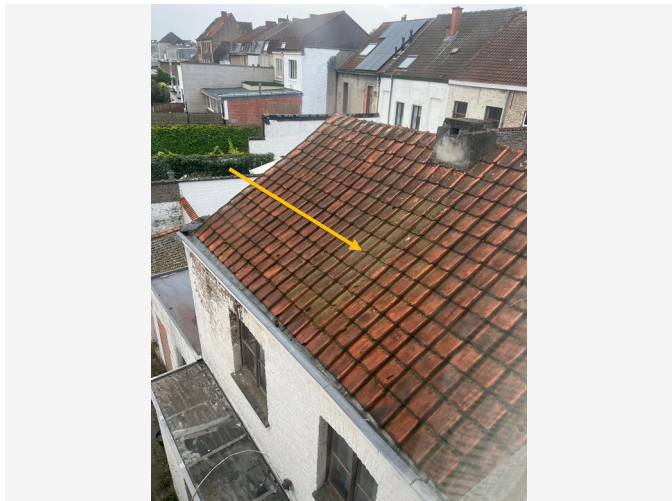
Fiche 6: Mogelijks onderdak onder pannen achterbouw

Tijdelijke beperking

Reden: Het te onderzoeken materiaal situeert zich hoger dan 3,50 m te rekenen vanaf een veilige ondergrond

Uitleg van de asbestdeskundige: Van buitenuit was een onderzoek naar een mogelijk onderdak niet mogelijk door de grote hoogte. Van binnenuit was het plafond in de slaapkamer achterbouw uitgepleisterd. Bij eventuele werkzaamheden aan dit dak, gelieve alert te zijn, mogelijks is hier een asbestverdacht onderdak aanwezig. (cfr. hoofddak)

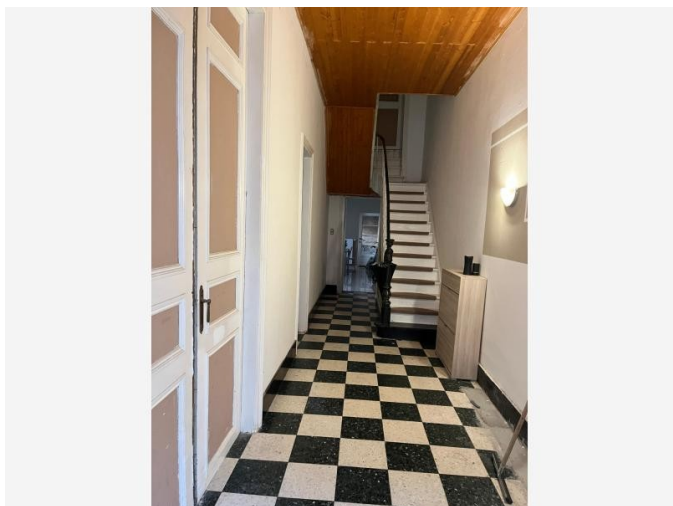
Aangezien de betegeling overal intact is, is een niet-destructieve monsternamen van de lijm op vandaag niet mogelijk. Bij latere werkzaamheden aan betegeling (plint-vloer-wand) is enige voorzichtigheid geboden: gelieve de lijm lagen dan eerst na te zien of deze al of niet asbesthoudend zijn.

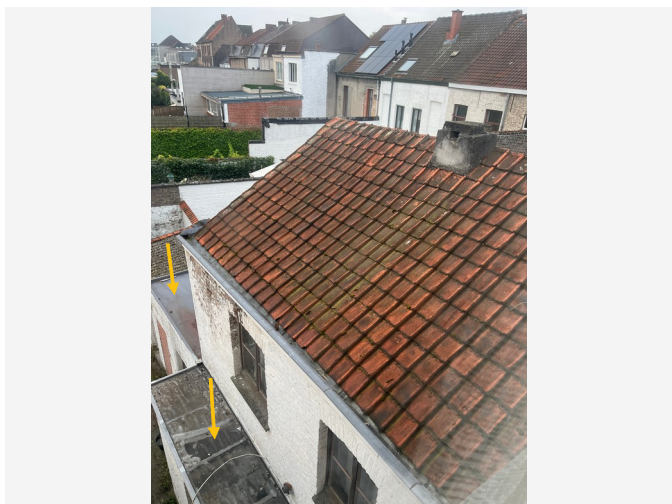
Platte daken zijn in zink uitgevoerd => NIET asbestverdacht.

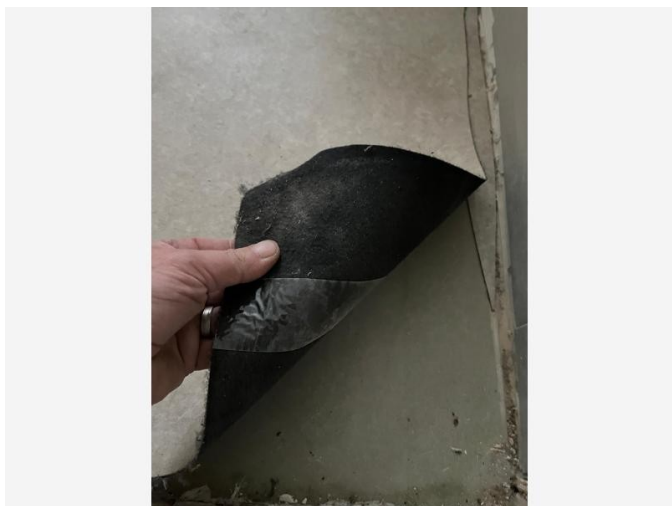
Vinylvloer niet asbestverdacht daar recent is en er een weefsel aanwezig is op de onderzijde.

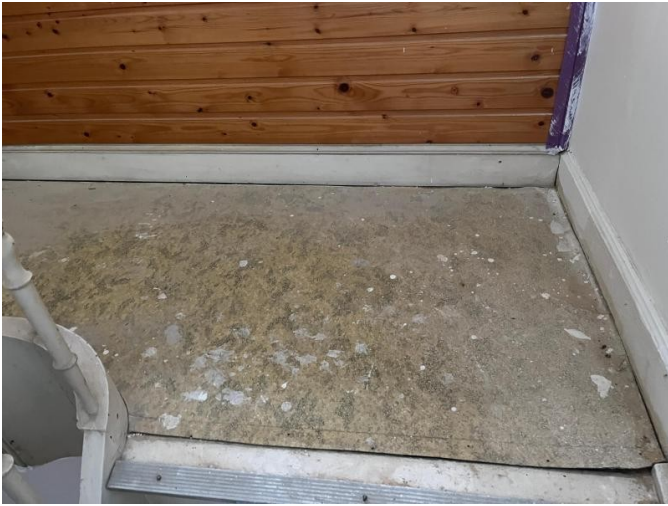
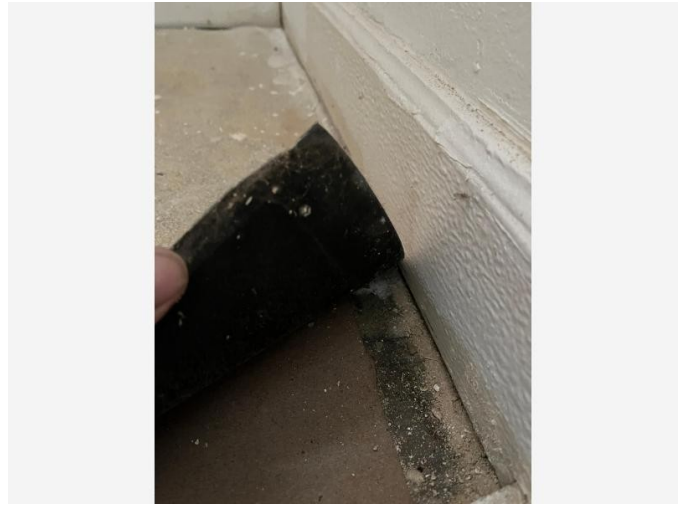
Fiche 10: Vinyl palier trap niveau +1,5

Geen asbest

#	Type	Referentie	Resultaat
10.1	Puntmonster	M07	Geen asbest

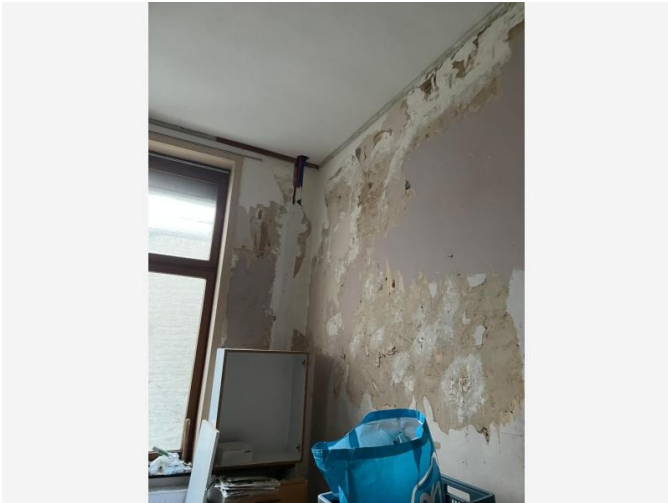
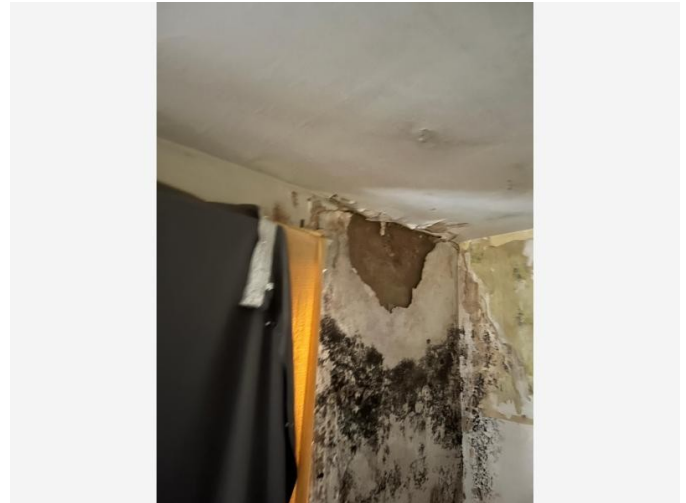
Geen asbest

#	Type	Referentie	Resultaat
11.1	Mengmonster	MO2	Geen asbest

Beschrijving	Pleister muren
Omgeving	Binnen
Primaire drager	Binnenwand
Bindmiddel van materiaal	Gips - kalk
Gebondenheid op basis van bindmiddel	Niet-hechtgebonden
Hoeveelheid (oppervlakte - dikte - aantal)	• 312,00 m ² - 1,50 cm - 1 stuk
Totaal volume	4,68 m ³
Identificatiemethode	Vaststelling met monsternamen
Destructieve handeling voor identificatie	Nee

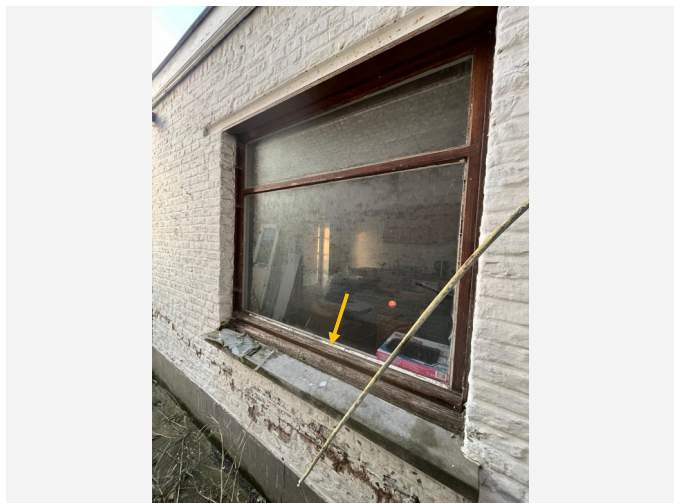
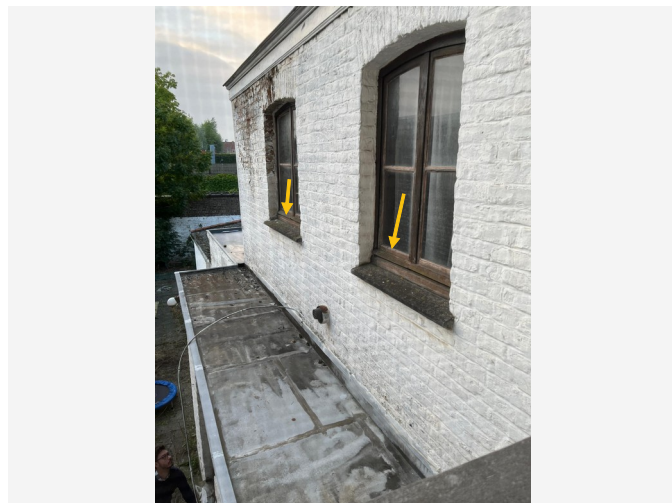
Fiche 12: Glasmastiek bruin keukenraam en 2 bruine ramen slaapkamer achter 1ste

Geen asbest

#	Type	Referentie	Resultaat
12.1	Mengmonster	M05	Geen asbest

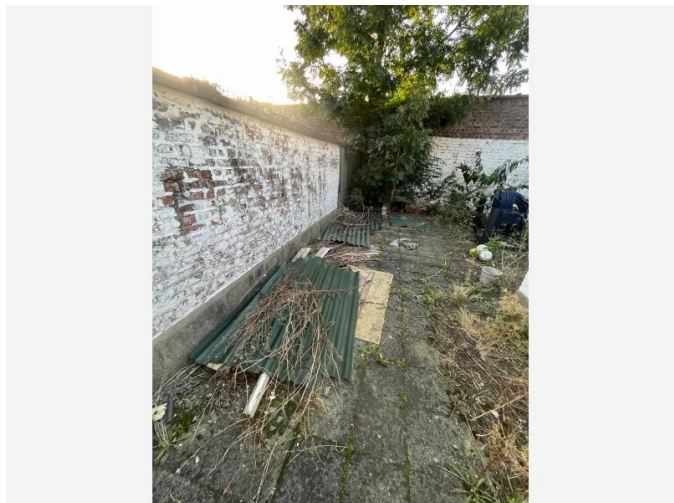
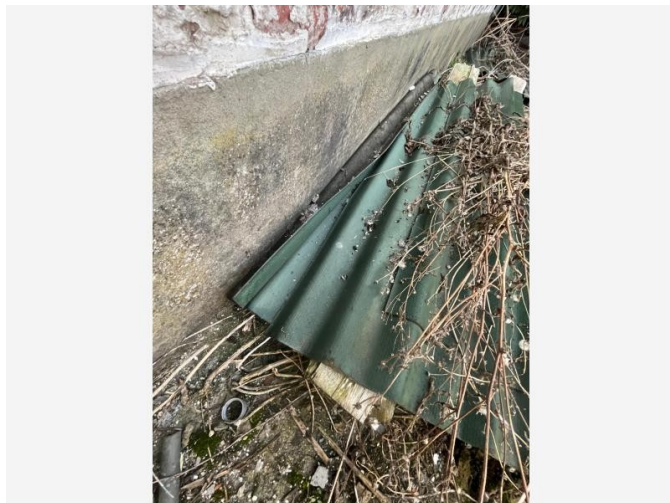
Fiche 13: Groene golfplaten op koer op basis van bitumen

Afvalstof, geen asbest

#	Type	Referentie	Resultaat
13.1	Puntmonster	M06	Geen asbest

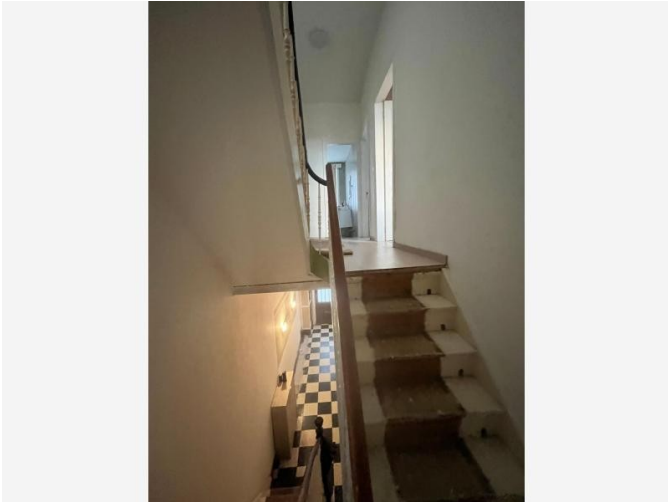
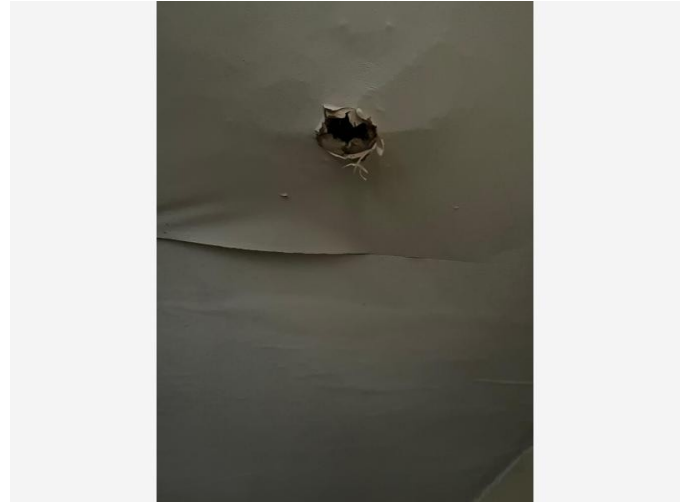
Fiche 14: Pleister plafonds, onderzijde trappen en kelderplafond

Geen asbest

#	Type	Referentie	Resultaat
14.1	Mengmonster	M03	Geen asbest

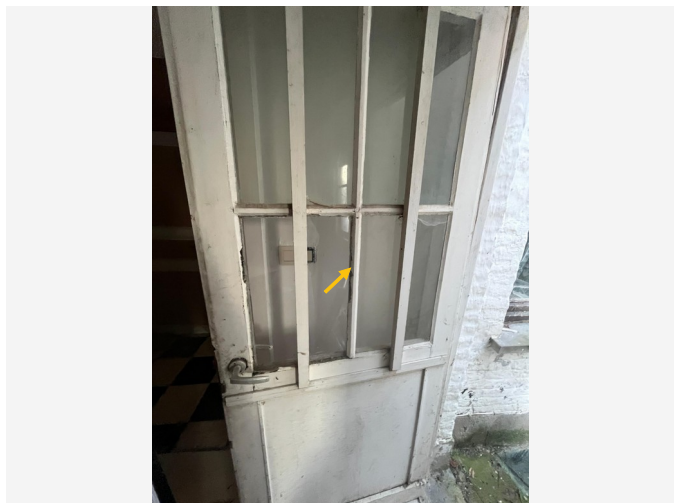
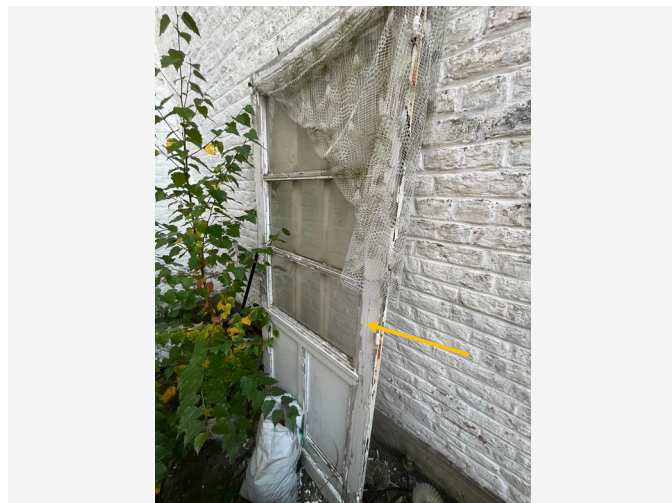
Fiche 15: Glasmastiek achterdeur en losse deur op koertje

Geen asbest

#	Type	Referentie	Resultaat
15.1	Mengmonster	M04	Geen asbest

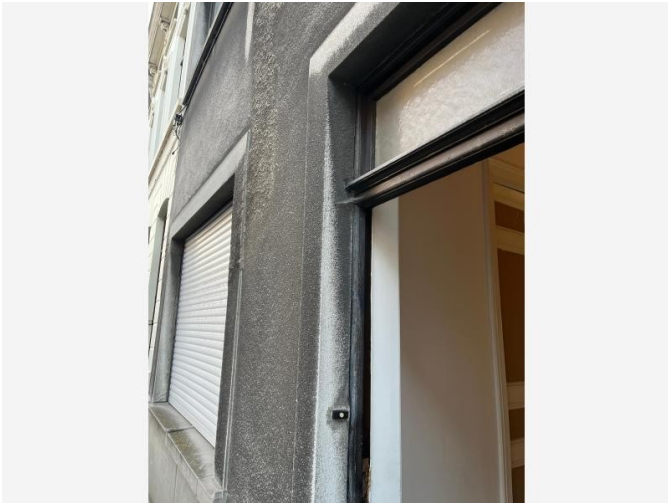
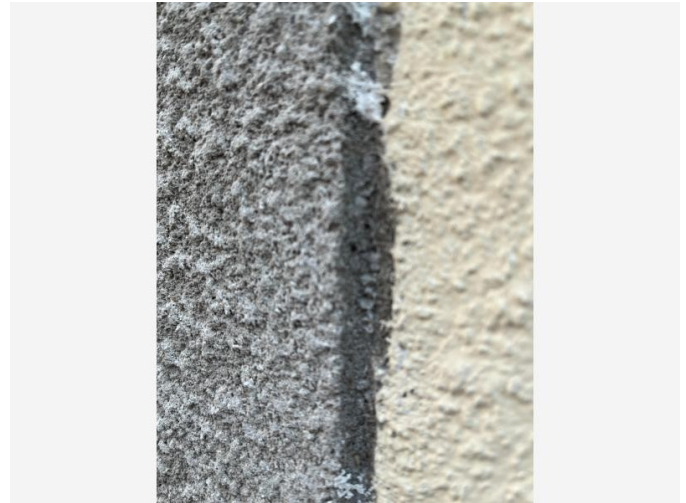
Geen asbest

#	Type	Referentie	Resultaat
16.1	Mengmonster	M01	Geen asbest

Beschrijving	Gevelbezetting voorgevel
Omgeving	Buiten
Primaire drager	Wand buitenschil
Bindmiddel van materiaal	Cement
Gebondenheid op basis van bindmiddel	Hecht
Hoeveelheid (gewicht - aantal)	<ul style="list-style-type: none">• 400,00 kg - 1 stuk
Totaal gewicht	400,00 kg
Identificatiemethode	Vaststelling met monstername
Destructieve handeling voor identificatie	Nee
Opmerking	Gewicht is een inschatting daar dikte niet gekend.
