Asbestinventarisatetest

Tuinwijklaan 28, 8501 Kortrijk

Attestnummer : 20251217-000262.000

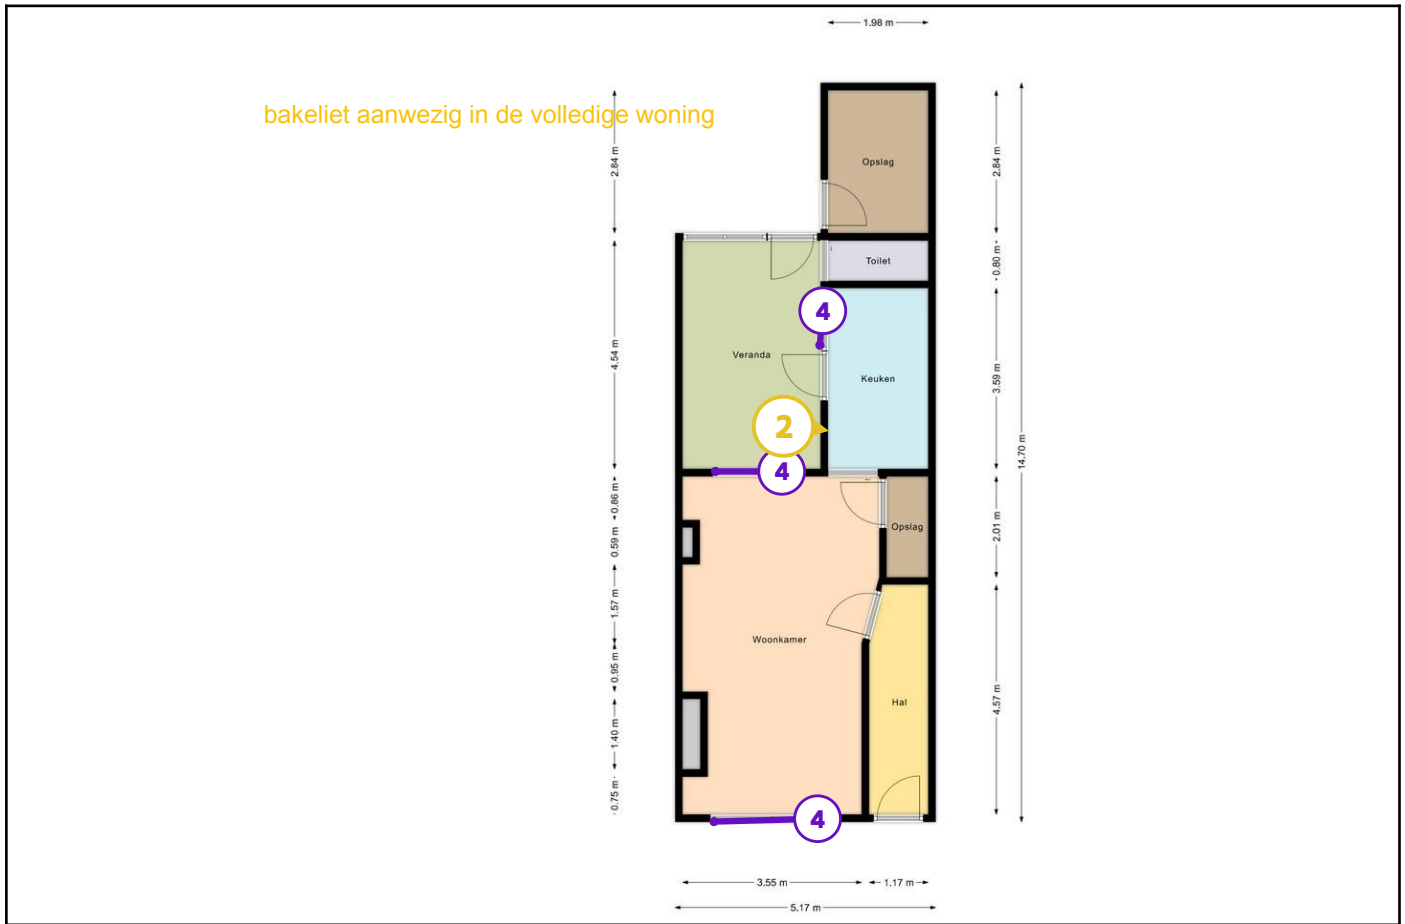
Plan 1.2: Grondplan Gelijkvloers

Beschrijving	Type	Actie
2. BR-Muur-Bakeliet Schakelaars en stopcontacten	Asbestmateriaal	Zorgvuldig beheren
4. AD-Muur-Vensterbank-G	Advies	-

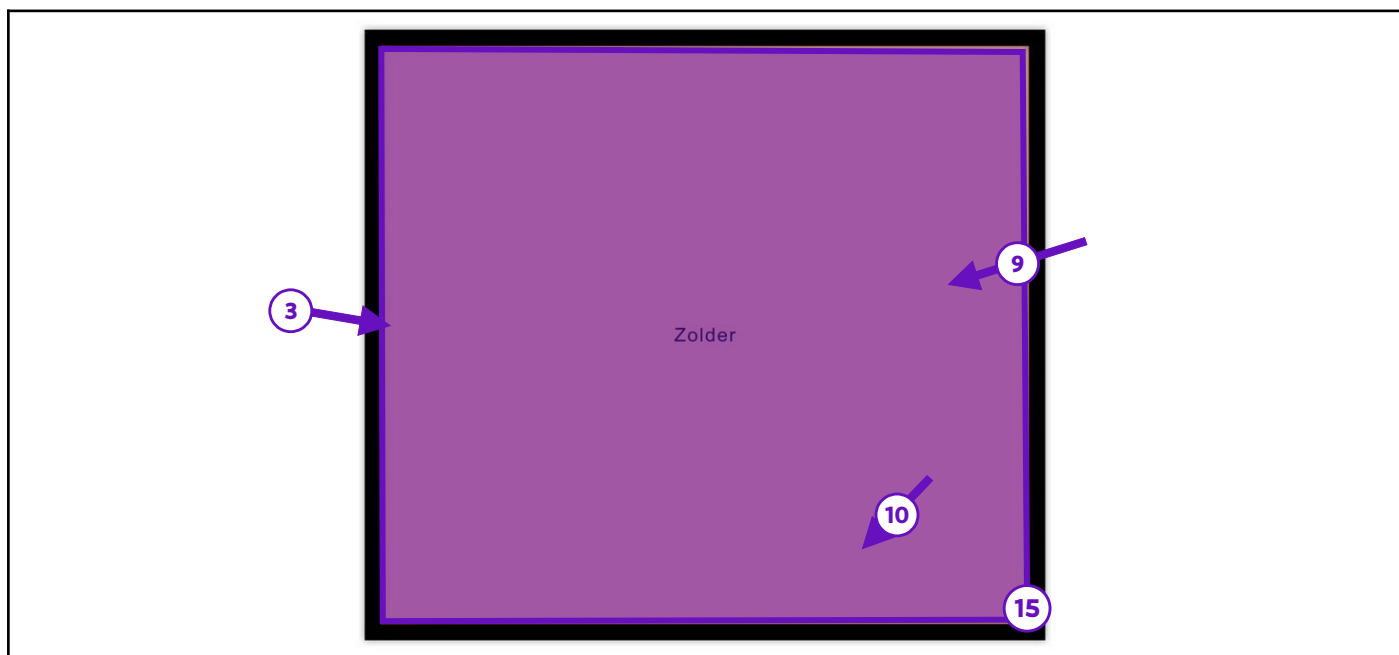
Plan 1.4: Zolder

Beschrijving	Type	Actie
3. BE-HDak-Schoorsteen rookgaskanaal	Beperking	-
9. AD-Dakbedekking dakpannen	Overige ruimte of materiaal	-
10. AD- Rookgaskanaal plastic	Overige ruimte of materiaal	-
15. AD-Geen onderdak woning en aanbouw	Overige ruimte of materiaal	-

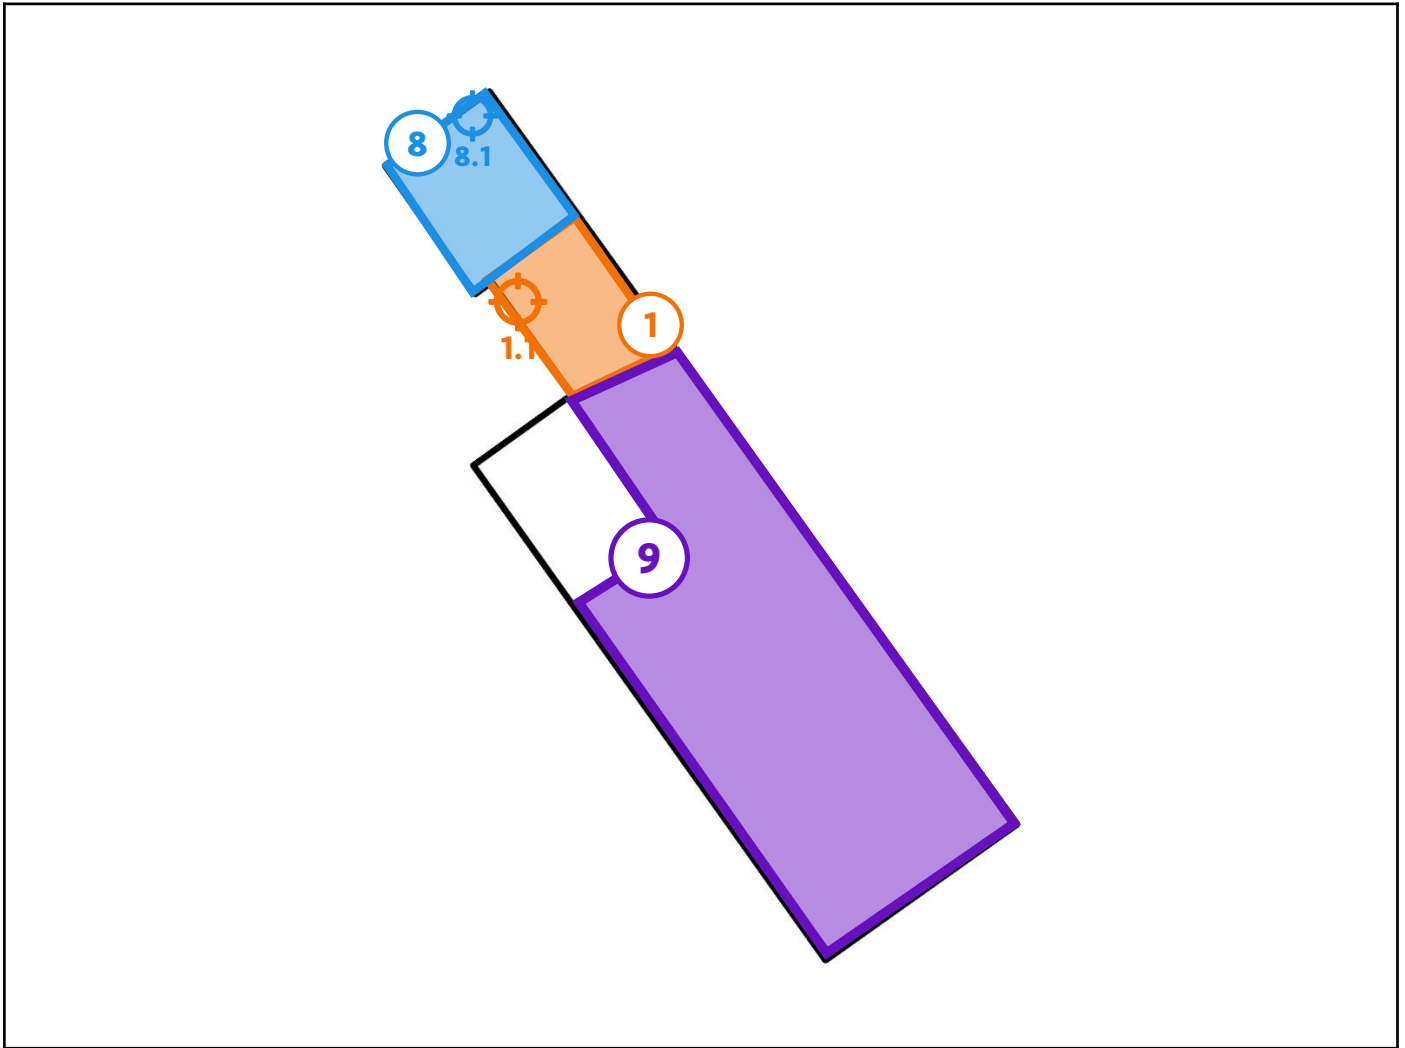
Plan 1.9: Grondplan daken

Beschrijving	Type	Actie
1. BR-Dak-Golfplaten tuinberging	Asbestmateriaal	Verwijderen
1.1 Code: MM04	Puntmonster	-
8. BR-PlatDak-Roofing-M-Buiten	Geen asbest	-
8.1 Code: MM05	Puntmonster	-
9. AD-Dakbedekking dakpannen	Overige ruimte of materiaal	-

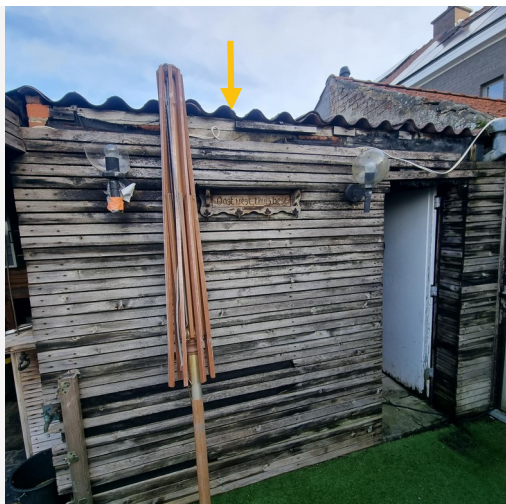
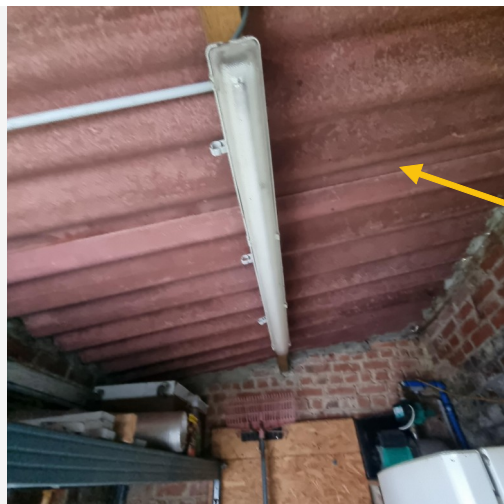
Eindbeoordeling materiaalrisico	Verhoogd materiaalrisico en/of verhoogde kans op vezelvrijgave
---------------------------------	--

Gebondenheid	Categorie 1: hechtgebonden in oorsprong
Asbestsoort (vezeltype)	Alleen chrysotiel
Asbestconcentratie	Laag (< 50%)
Afschermingsgraad van het gehele materiaal	Geheel of deels (ook) vrij aan de binnenlucht
Toestand van het materiaal	Matig beschadigd, matig verweerd

#	Type	Referentie	Resultaat
1.1	Puntmonster	MM04	Chrysotiel

Beschrijving	BR-Dak-Golfplaten tuinberging
Omgeving	Grenst aan binnen- en buitenlucht
Primaire drager	Schuin dak
Asbestmateriaal	Dak- en gevelbekleding - Golfplaat
Bindmiddel van asbestmateriaal	Cement
Gebondenheid op basis van bindmiddel	Hecht
Hoeveelheid (oppervlakte - aantal)	• 10,21 m ² - 1 stuk
Totale oppervlakte	10,21 m ²
Eenvoudig bereikbaar	Ja
Bevestigingswijze	• Geschroefd
Identificatiemethode	Een monstername door de asbestdeskundige met laboanalyse door een asbestlabo.
Destructieve handeling voor identificatie	Nee
Opmerking	Er zijn golfplaten aanwezig. De hoeveelheid is louter een indicatie. Geen maatstaf voor heffingen. Er zijn golfplaten aanwezig op de tuinberging en de garage.

Het asbestmateriaal valt onder de mijlpaal van 2034.

Verwijderen

- Zorg voor een veilig beheer. Vermijd het beschadigen van het asbestmateriaal. Controleer de toestand jaarlijks op wijzigingen.
- Hemelwater dat afspoelt van asbestcement daken of gevels kan asbestdeeltjes bevatten. Gebruik het enkel voor gesloten circuits (bv. spoelen toiletten). Reinig na het vervangen van het dak of de gevel de dakgoten en regenwaterput of -ton om asbesthoudend sediment of slib te verwijderen

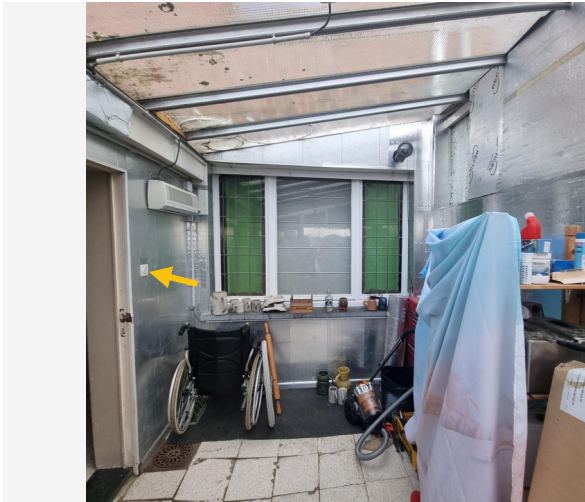
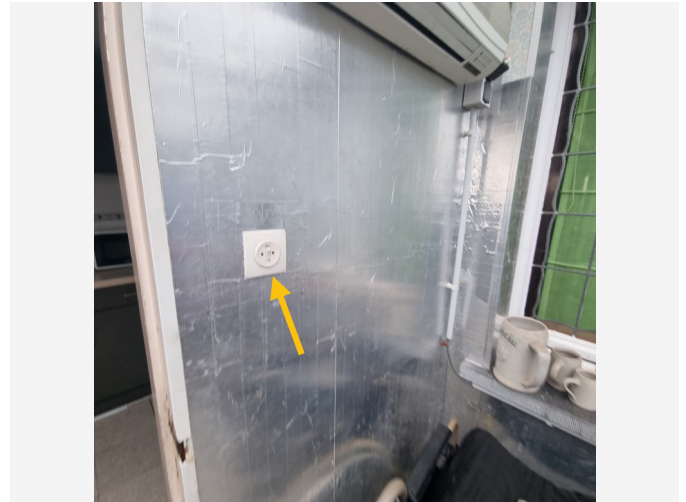
Eindbeoordeling materiaalrisico	Laag materiaalrisico en/of verlaagde kans op vezelvrijgave
---------------------------------	--

Gebondenheid	Categorie 1: hechtgebonden in oorsprong
Asbestsoort (vezeltype)	Crocidoliet aanwezig
Asbestconcentratie	Laag (< 50%)
Afschermingsgraad van het gehele materiaal	Geheel of deels (ook) vrij aan de binnenlucht
Toestand van het materiaal	Onbeschadigd, niet verweerd

Beschrijving	BR-Muur-Bakeliet Schakelaars en stopcontacten
Omgeving	Binnen
Primaire drager	Communicatie en elektrische infrastructuur en uitrusting
Asbestmateriaal	Plaat, paneel, tablet - Type Bakeliet
Bindmiddel van asbestmateriaal	Kunststof of -hars
Gebondenheid op basis van bindmiddel	Hecht
Hoeveelheid (oppervlakte - dikte - aantal)	• 0,40 m ² - 0,30 cm - 1 stuk
Totaal volume	0,001 m ³
Eenvoudig bereikbaar	Ja
Bevestigingswijze	• Geschroefd
Identificatiemethode	<p>De asbestdeskundige beoordeelt het materiaal als asbestverdacht en dus asbesthoudend, en dit zonder monstername.</p> <p>Motivatie: De monstername brengt andere schade aan dan schade die inherent is aan de monstername.</p>
Destructieve handeling voor identificatie	Nee
Opmerking	<p>Stopcontacten en schakelaars in bakeliet aanwezig in de woning. Deze oppervlakte werd niet gemeten, maar geschat op basis van een benadering voor alle aanwezige schakelaars. Deze schatting mag niet worden gebruikt als maatstaf voor heffingen. Bakeliet wordt door ons beschouwd als een asbestverdachte toepassing, aangezien het in veel gevallen asbesthoudend is. We hebben echter geen staalname uitgevoerd om de functionaliteit niet in gevaar te brengen. Voer zeker verdere staalname uit voor verwijdering.</p>

Het asbestmateriaal valt onder de mijlpaal van 2040.

Zorgvuldig beheren

- Zorg voor een veilig beheer. Vermijd het beschadigen van het asbestmateriaal. Controleer de toestand jaarlijks op wijzigingen.
- Voer bijkomende staalname(s) uit.

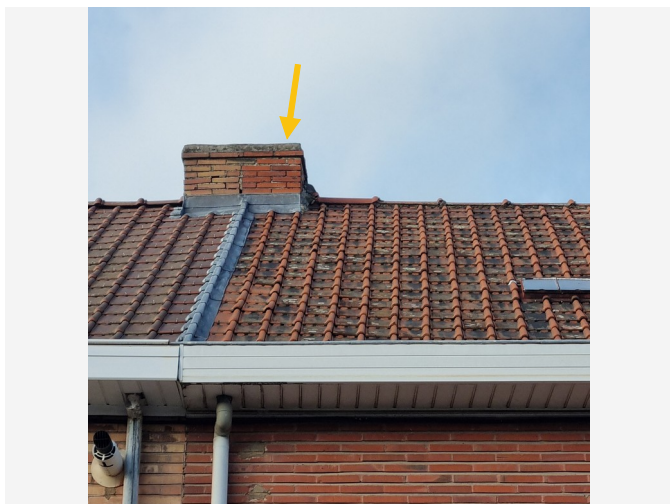
Tijdelijke beperking

Reden: Het te onderzoeken materiaal situeert zich hoger dan 3,50 m te rekenen vanaf een veilige ondergrond

Uitleg van de asbestdeskundige: Het schoorsteen rookgaskanaal is niet te beoordelen. Het is niet zichtbaar of er een asbestverdacht rookgaskanaal aanwezig is in de schoorsteen. De binnenzijde van de schoorsteen is niet inspecteerbaar. Het is wel zo gezien het bouwjaar van de woning, dat er mogelijk asbestverdachte materialen gebruikt werden in de schoorsteen, met als functie brandwerend. Dit kan bijvoorbeeld gaan over een asbestverdacht rookgaskanaal dat gebruikt werd in de schoorsteen. Wees extra aandachtig bij werken aan de schoorsteen om deze nader te inspecteren op asbestverdachte materialen.

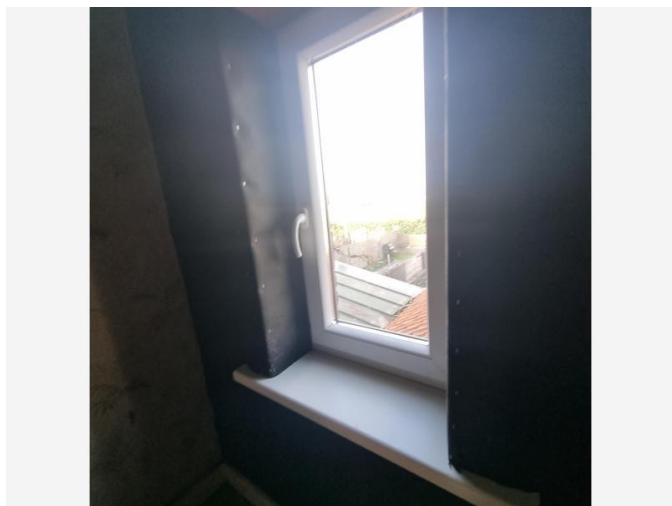
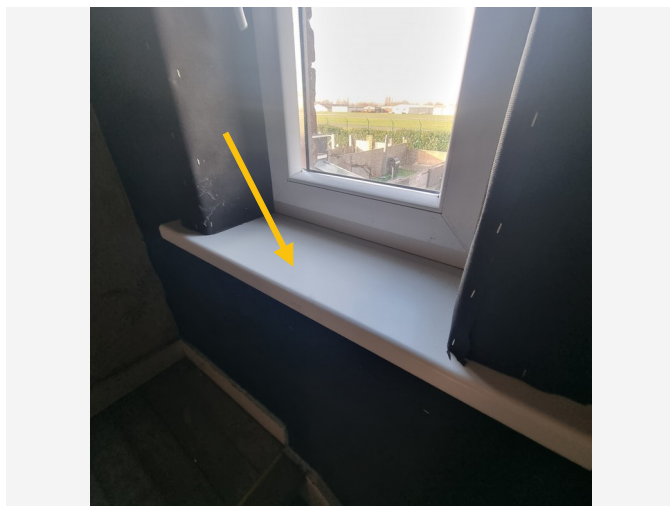
Geen verdachte vensterbank - in de woning is er geen verdachte vensterbank aanwezig.

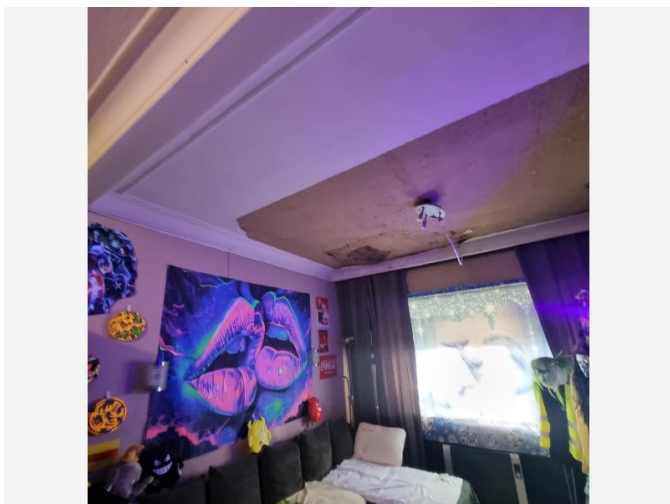
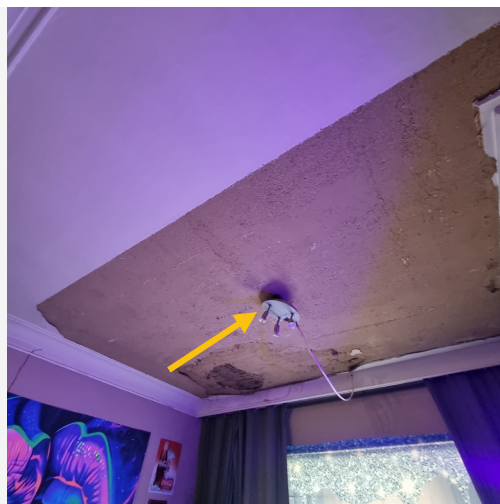
Geen asbest

#	Type	Referentie	Resultaat
5.1	Mengmonster	MM02	Geen asbest

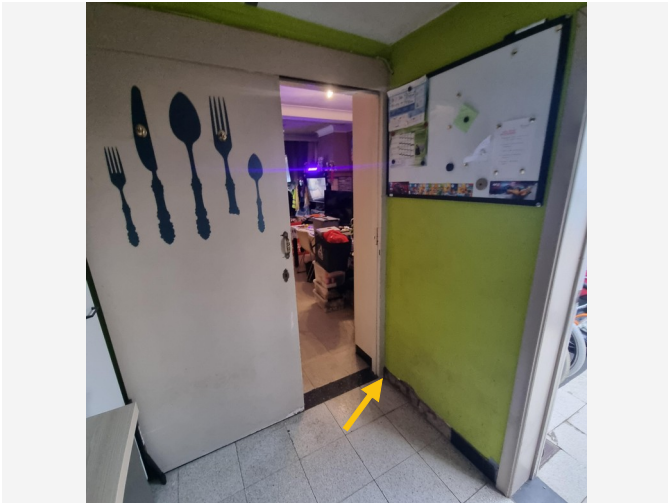
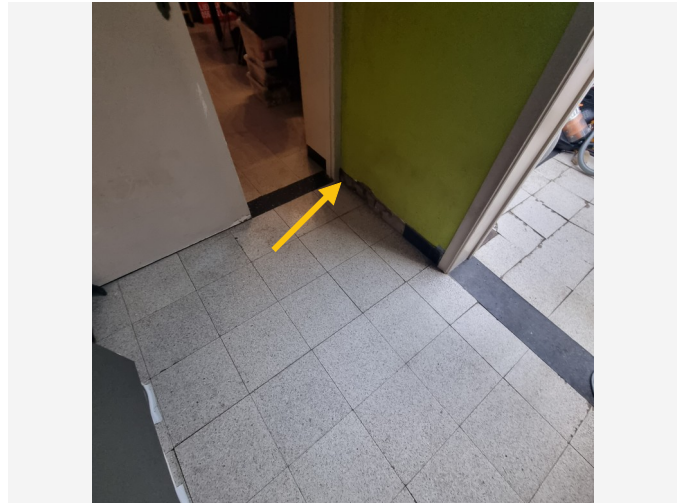
Geen asbest

#	Type	Referentie	Resultaat
6.1	Mengmonster	MM01	Geen asbest

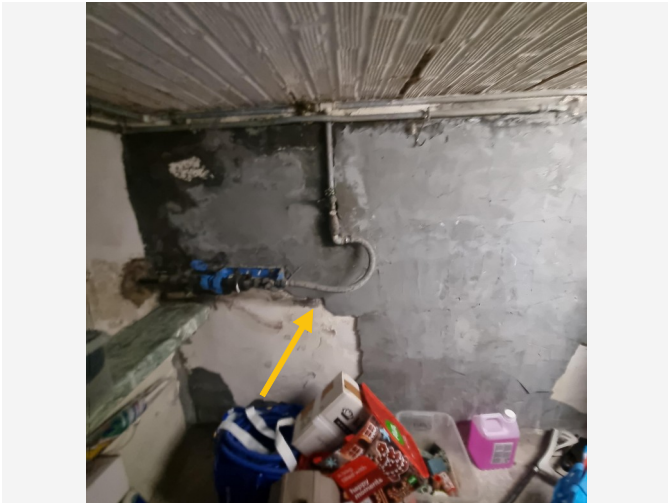
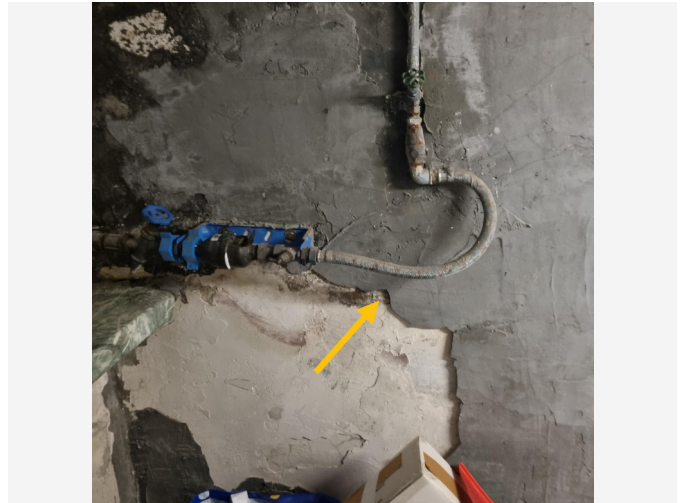
Geen asbest

#	Type	Referentie	Resultaat
7.1	Mengmonster	MM03	Geen asbest

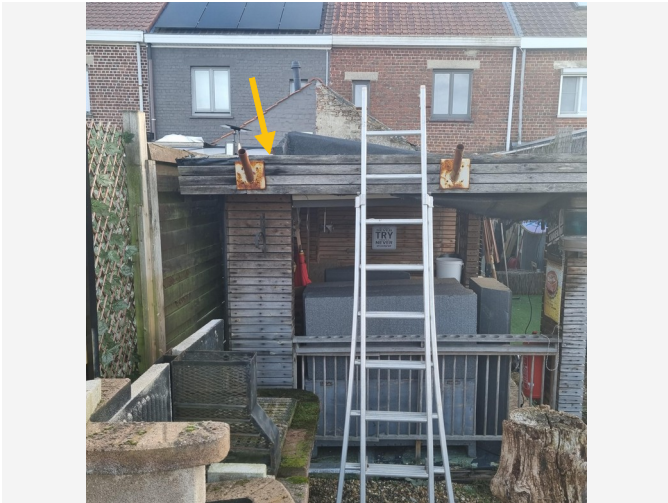
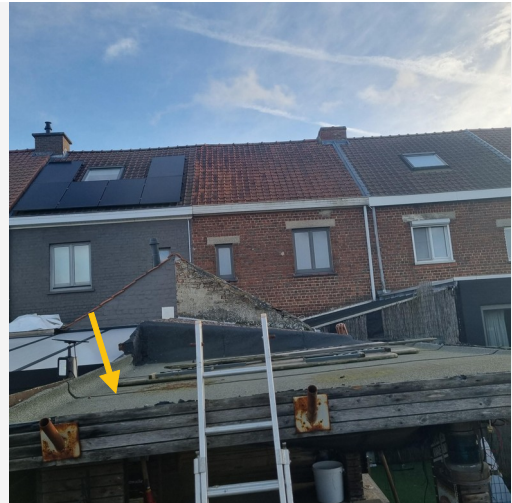
Geen asbest

#	Type	Referentie	Resultaat
8.1	Puntmonster	MM05	Geen asbest
