VERSLAG VAN ONDERZOEK: HUISHOUDELIJKE ELEKTRISCHE INSTALLATIE

49.118

12-07-2024

Appartement Bus 1

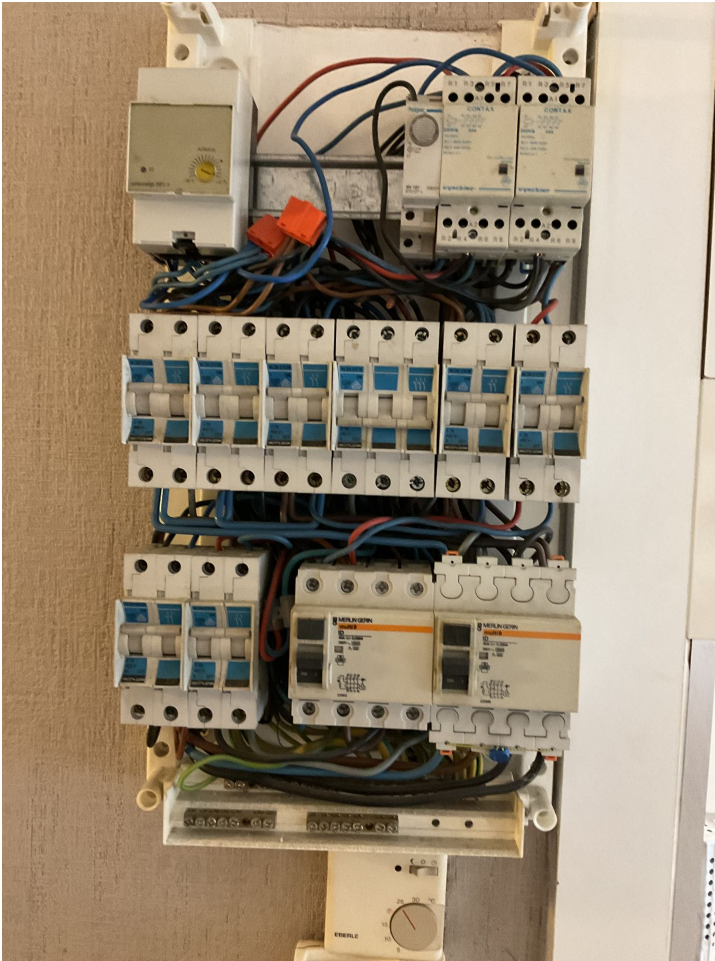
Verdeelbord 1

Bewoordingen	Paragraaf
De aansluitingen van de hoofd-equipotentiaalverbindingen (water-, gasleiding, vertrek- en terugvoerleiding van verwarming) dienen vervolledigd te worden.	B1: 4.2.3.2.; B3: 4.2.3.2.
Eendraadsschema('s) van de installatie is (zijn) te voorzien.	B1: 3.1.2.; 9.1.1; 9.1.2; B3: 3.1.2.
Situatieschema('s) van de installatie is (zijn) te voorzien.	B1: 9.1.2.
De nominale spanning dient duidelijk vermeld te worden op een oordeelkundig gekozen plaats.	
Pictogram "levensgevaar" dient op degelijke wijze aangebracht te worden.	
Differentieel schakelaar moet vervangen worden.	
Differentieel voldoet niet aan de normen
