Over dit attest

Dit asbestattest is het verslag van een uitgevoerde asbestinventarisatie op uw locatie. De kader op het voorblad vermeldt de samenvattende conclusie. De inhoudsopgave na deze leeswijzer lijst de verdere informatie op in het asbestattest: het overzicht van de inspecteerde zones met de plannen en de detailinformatie per aangetroffen asbestmateriaal.

Zone 1: Hoofdgebouw

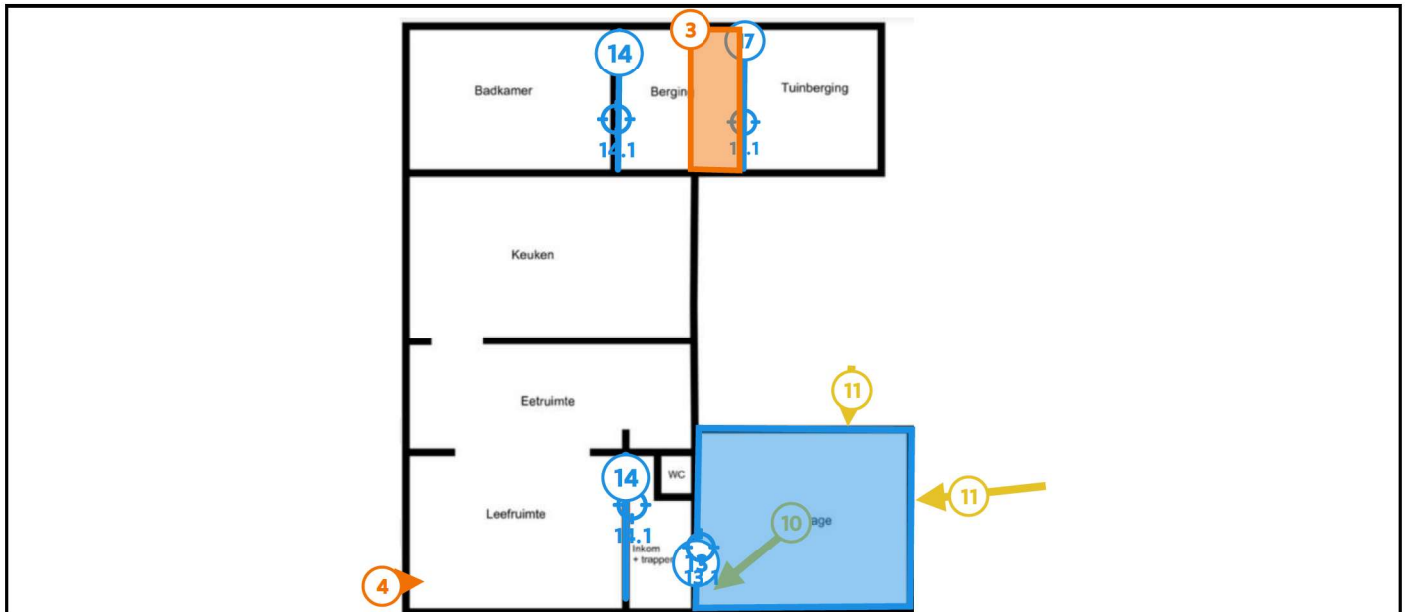
Plan 1.1: GV

Beschrijving	Type	Actie
3. Plafondafwerking Berging	Asbestmateriaal	Verwijderen
4. Kachelkoord	Asbestmateriaal	Verwijderen
10. Bakeliet	Asbestmateriaal	Zorgvuldig beheren
11. Mastiek bergingraam	Asbestmateriaal	Zorgvuldig beheren
13. Plafondafwerking garage	Geen asbest	-
13.1 Code: 03	Puntmonster	-
14. Pleisterwerk wanden	Geen asbest	-
14.1 Code: 02	Mengmonster	-
17. Vezelplaat tuinberging	Geen asbest	-
17.1 Code: 04	Puntmonster	-

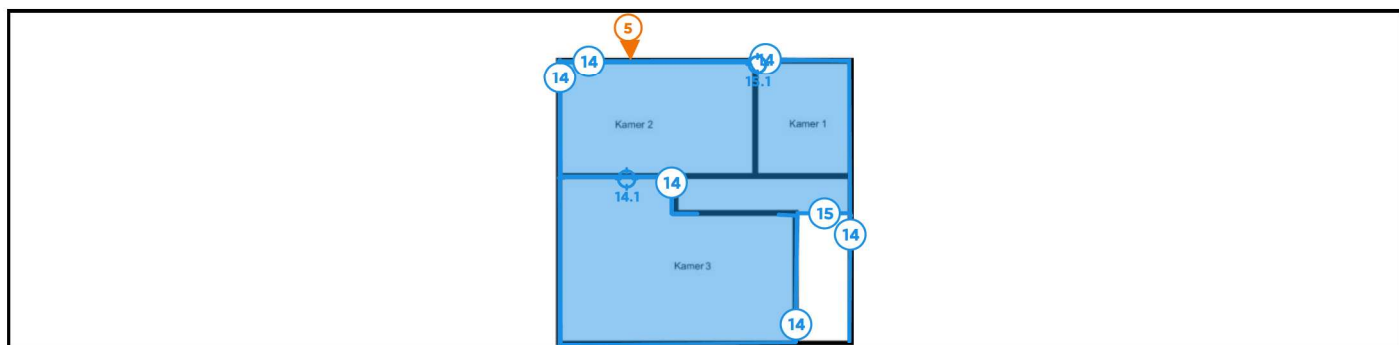
Plan 1.2: +1

Beschrijving	Type	Actie
5. Mastiek dakraam	Asbestmateriaal	Verwijderen
14. Pleisterwerk wanden	Geen asbest	-
14.1 Code: 02	Mengmonster	-
15. Vinyl eerste verdieping	Geen asbest	-
15.1 Code: 05	Puntmonster	-

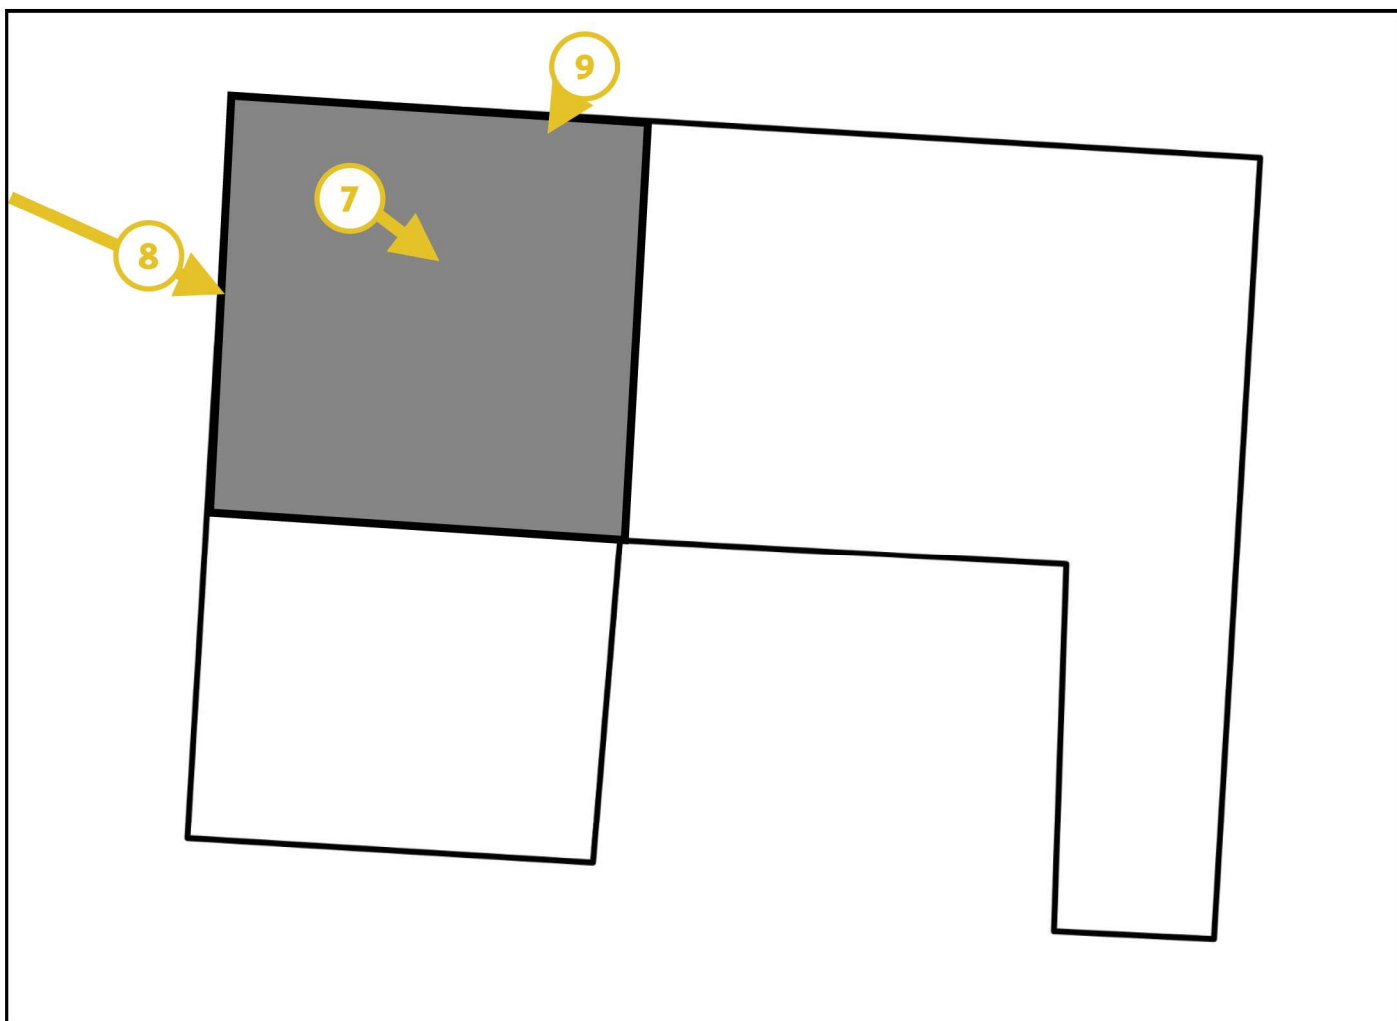
Plan 1.3: Kelder

Beschrijving	Type	Actie
7. Bakeliet	Asbestmateriaal	Zorgvuldig beheren
8. Mastiek kelderraam	Asbestmateriaal	Zorgvuldig beheren
9. Rookkanaal	Asbestmateriaal	Zorgvuldig beheren

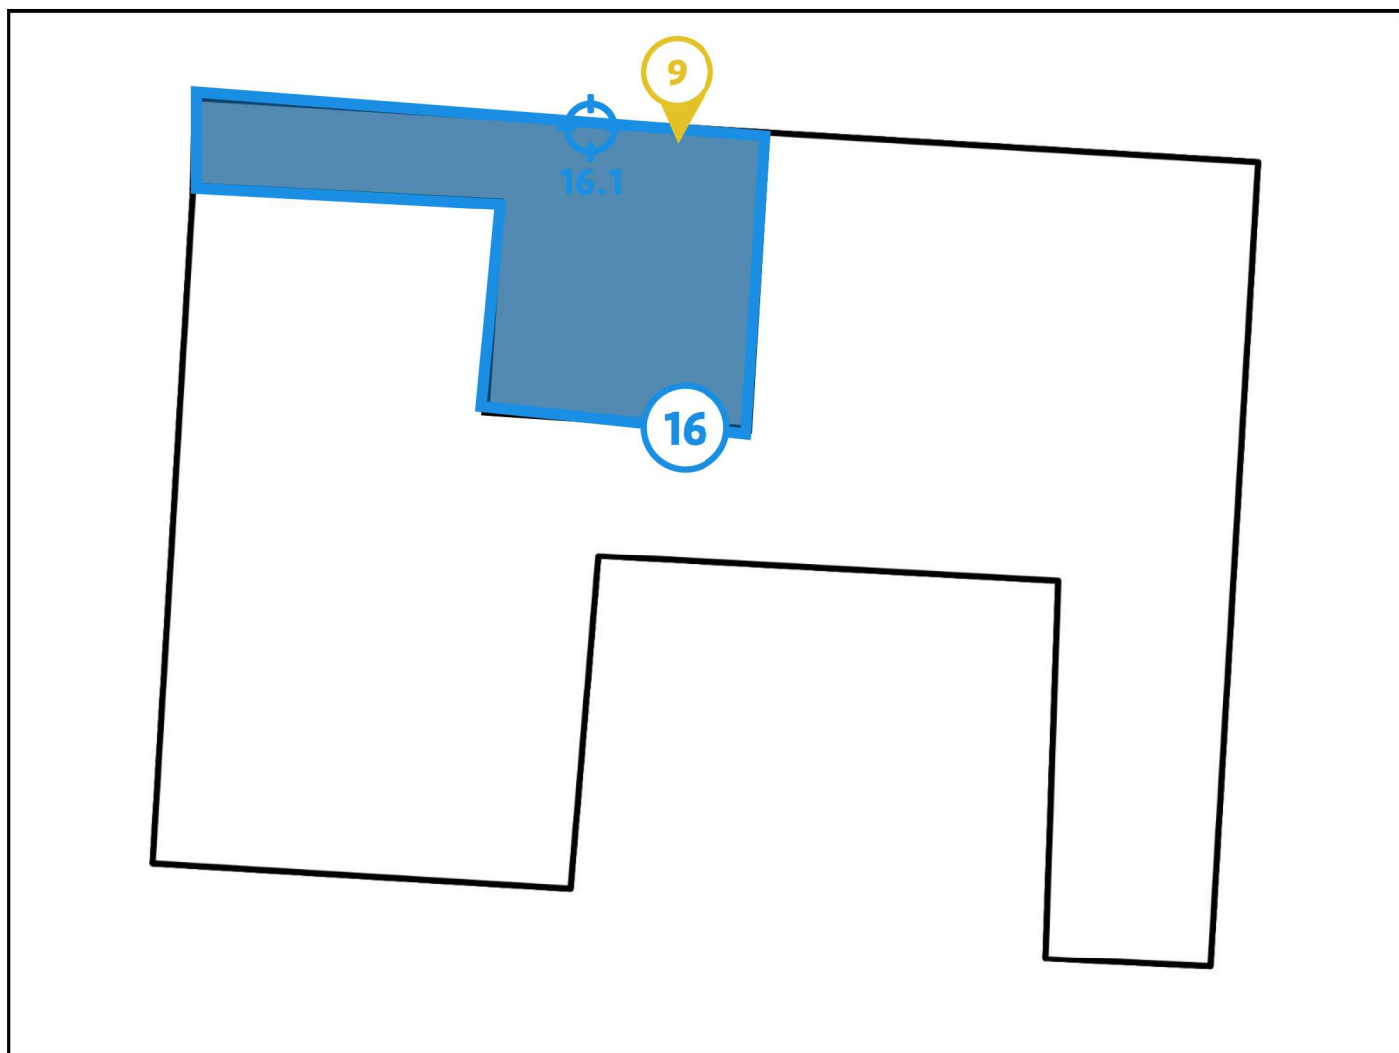
Plan 1.4: Zolder

Beschrijving	Type	Actie
9. Rookkanaal	Asbestmateriaal	Zorgvuldig beheren
16. Onderdak zolder	Geen asbest	-
16.1 Code: 01	Puntmonster	-

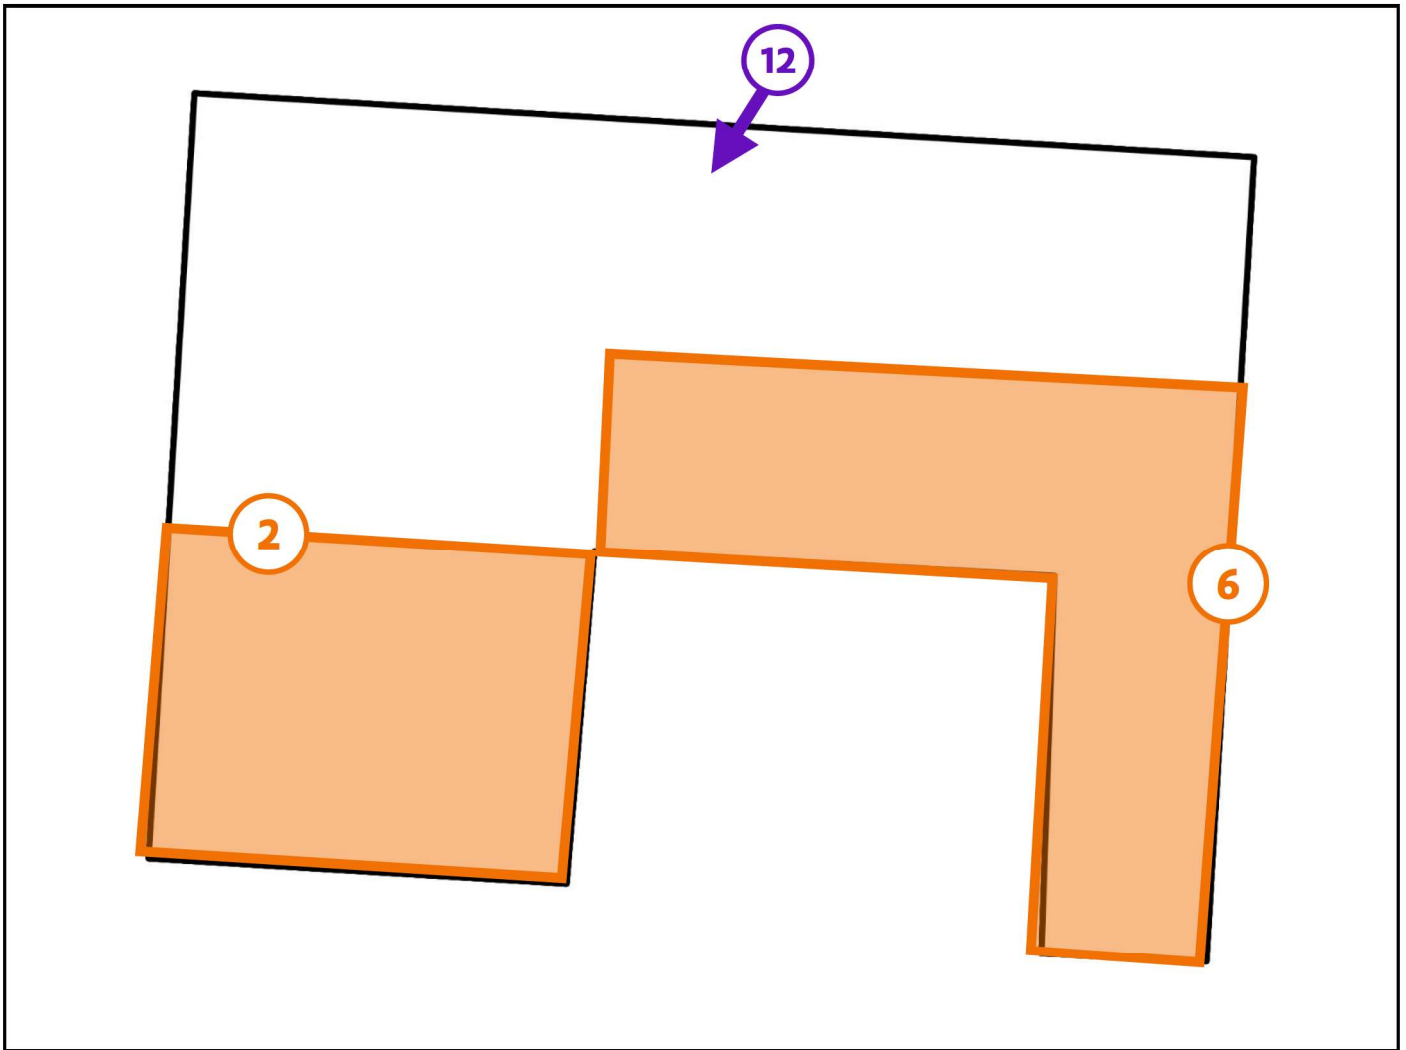
Plan 1.5: Hoofdgebouw plan

Beschrijving	Type	Actie
2. Roofing garage	Asbestmateriaal	Verwijderen
6. Roofing achterbouw	Asbestmateriaal	Verwijderen
12. Schouwpijp	Beperking	-

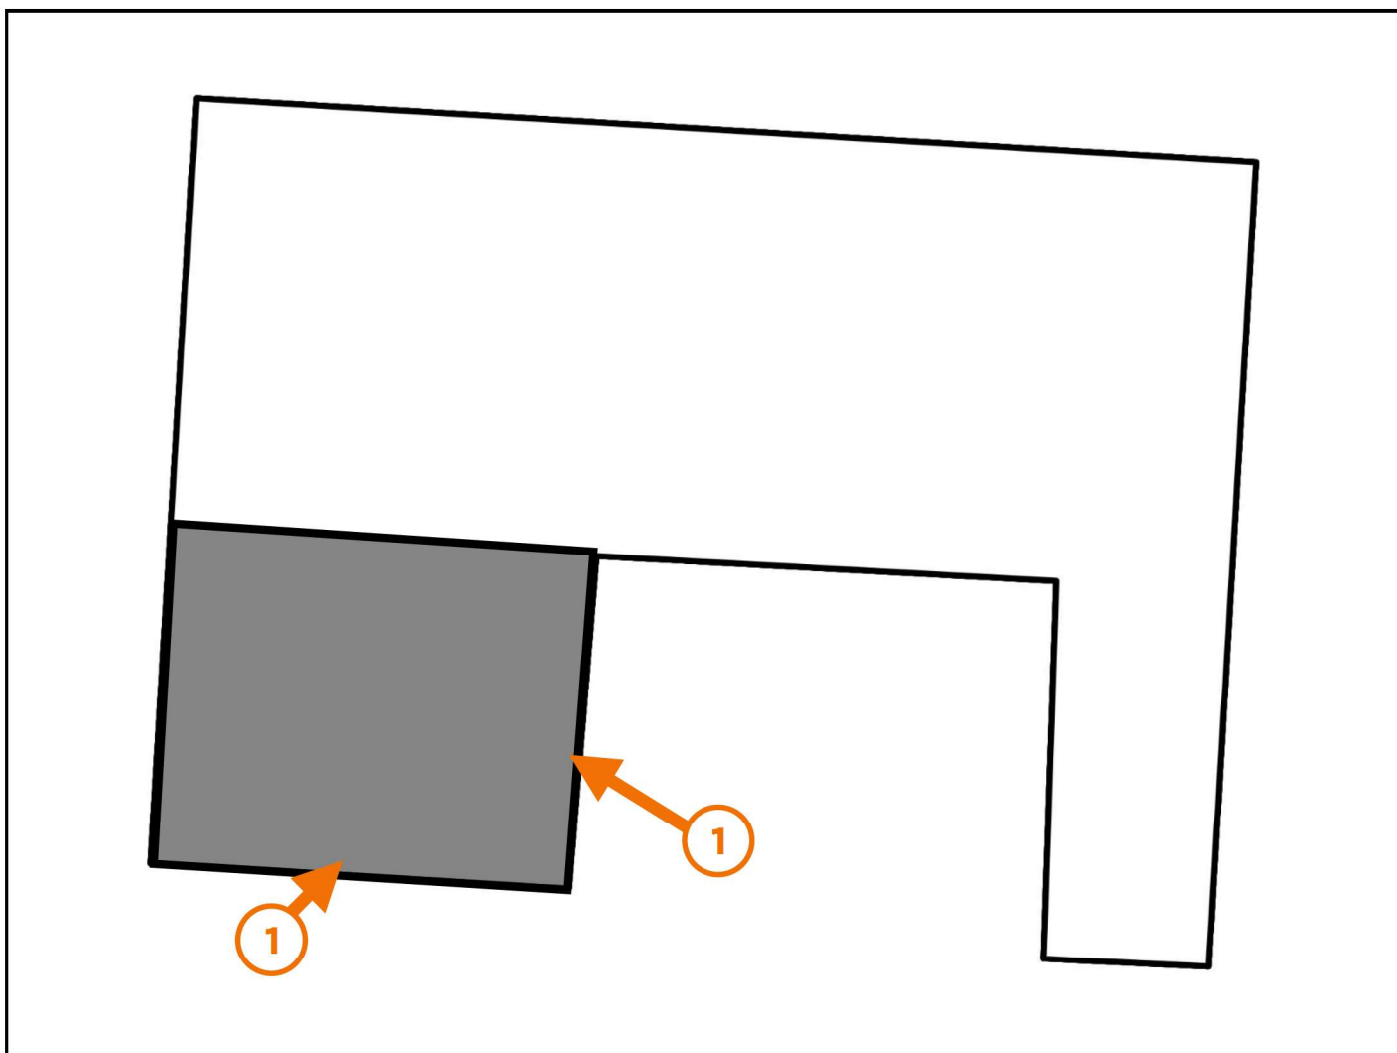
Plan 1.6: Garage

Beschrijving	Type	Actie
1. Vensterbank	Asbestmateriaal	Verwijderen

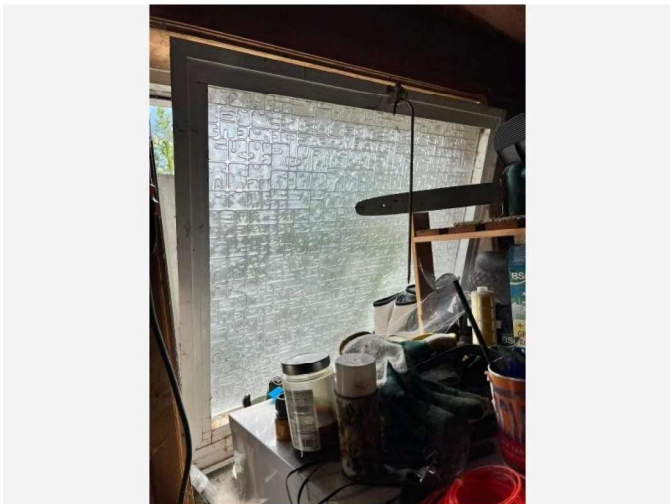
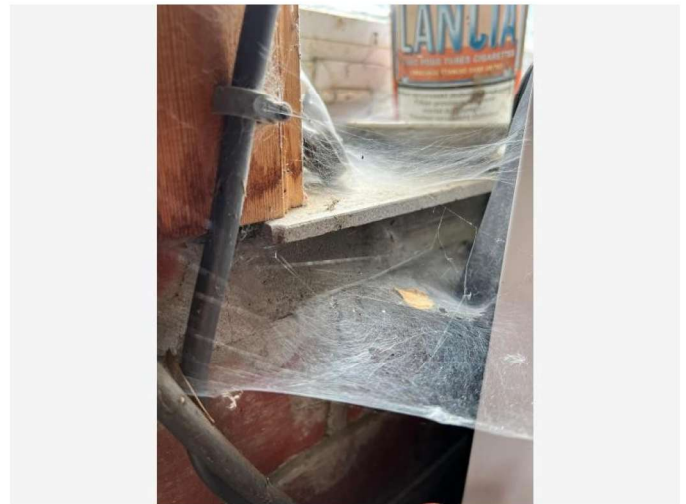
Eindbeoordeling materiaalrisico	Verhoogd materiaalrisico en/of verhoogde kans op vezelvrijgave
---------------------------------	--

Gebondenheid	Categorie 1: hechtgebonden in oorsprong
Asbestsoort (vezeltype)	Alleen chrysotiel
Asbestconcentratie	Laag (< 50%)
Afschermingsgraad van het gehele materiaal	Geheel of deels (ook) vrij aan de binnenlucht
Toestand van het materiaal	Matig beschadigd, matig verweerd

Beschrijving	Vensterbank
Omgeving	Binnen
Primaire drager	Wandopening verticaal (raam, deur, ...)
Asbestmateriaal	Deksteen, muurkap - Vol
Bindmiddel van asbestmateriaal	Cement
Gebondenheid op basis van bindmiddel	Hecht
Hoeveelheid (oppervlakte - dikte - aantal)	• 0,62 m ² - 1,00 cm - 1 stuk
Totaal volume	0,006 m ³
Eenvoudig bereikbaar	Ja
Bevestigingswijze	• Verlijmd, ingegoten, versmeerd
Identificatiemethode	Vaststelling zonder monsternamen

Destructieve handeling voor identificatie	Nee
Opmerking	Deksteen van de ramen in de garage zijn asbestverdacht. Bij afbraak dient een staalname te gebeuren.

Verwijderen

- Zorg voor een veilig beheer. Vermijd het beschadigen van het asbestmateriaal. Controleer de toestand jaarlijks op wijzigingen.

- Eenvoudige handelingen: mag via doe-het-zelf of door werknemer(s) met opleidingsattest eenvoudige handelingen
Kan verwijderd worden door een eenvoudige handeling. Het materiaal mag niet beschadigd worden bij verwijdering.

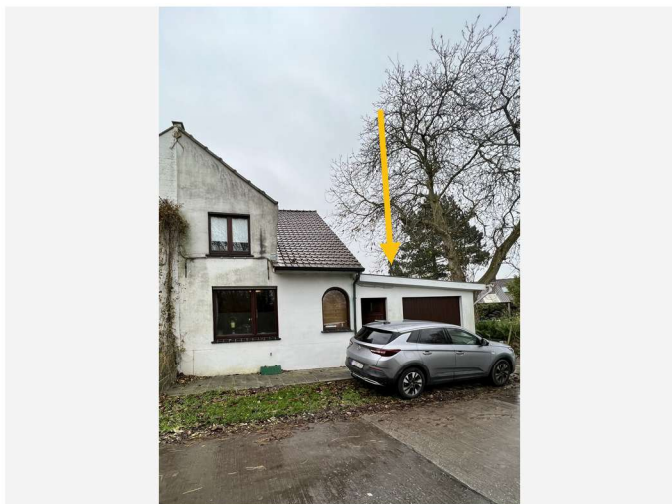
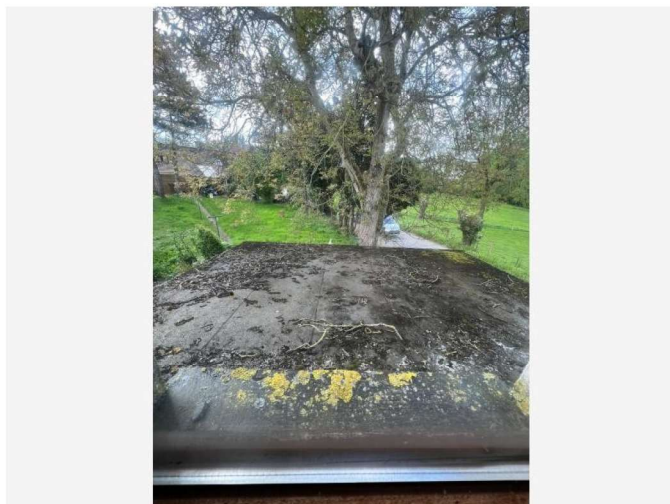
Eindbeoordeling materiaalrisico	Verhoogd materiaalrisico en/of verhoogde kans op vezelvrijgave
Opmerking	Bij afbraak moet een staalname gebeuren

Gebondenheid	Categorie 1: hechtgebonden in oorsprong
Asbestsoort (vezeltype)	Crocidoliet aanwezig
Asbestconcentratie	Laag (< 50%)
Afschermingsgraad van het gehele materiaal	Geheel of deels vrij aan de buitenlucht
Toestand van het materiaal	Matig beschadigd, matig verweerd

Beschrijving	Roofing garage
Omgeving	Buiten
Primaire drager	Plat dak
Asbestmateriaal	Dak- en gevelbekleding - Roofing
Bindmiddel van asbestmateriaal	Bitumen (roofing, teer, asfalt)
Gebondenheid op basis van bindmiddel	Hecht
Hoeveelheid (oppervlakte - aantal)	• 23,50 m ² - 1 stuk
Totale oppervlakte	23,50 m ²
Eenvoudig bereikbaar	Ja
Bevestigingswijze	• Verlijmd, ingegoten, versmeerd

Identificatiemethode	Vaststelling zonder monstername Motivatie: Groot risico op structurele gevolgschade (lekschade, werking installatie,...)
Destructieve handeling voor identificatie	Nee
Opmerking	Roofing is asbestverdacht. Er is een staalname nodig om roofing asbestvrij te verklaren. Er werd geen staalname uitgevoerd omdat er een reële kans is op schade aan het dak en brengt de waterdichtheid in het gevaar.

Verwijderen

- Zorg voor een veilig beheer. Vermijd het beschadigen van het asbestmateriaal. Controleer de toestand jaarlijks op wijzigingen.

- Eenvoudige handelingen: enkel door erkend asbestverwijderaar
Er wordt aangeraden om roofing door een erkend asbestverwijderaar te laten verwijderen bij afbraak, door de complexiteit van het verwijderen zonder het beschadigen van het materiaal zodat mogelijke asbestdeeltjes in de buitenomgeving terecht komen. Roofing is niet zelf door eenvoudige handelingen te verwijderen.

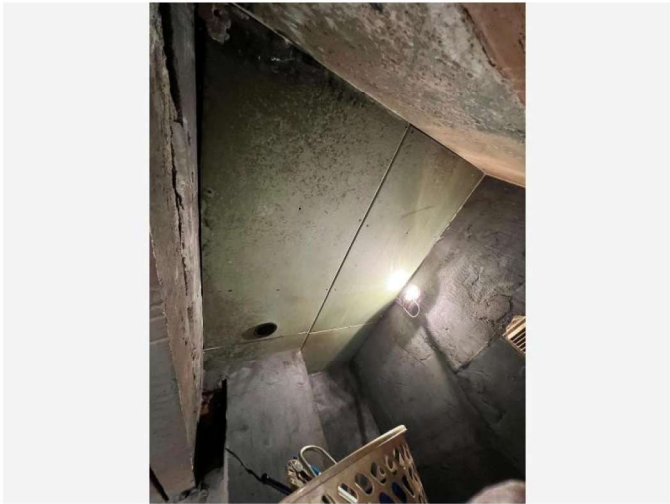
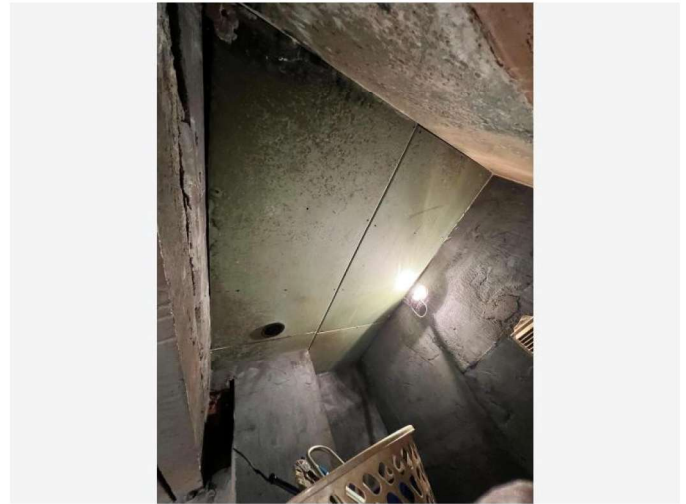
Eindbeoordeling materiaalrisico	Verhoogd materiaalrisico en/of verhoogde kans op vezelvrijgave
---------------------------------	--

Gebondenheid	Categorie 1: hechtgebonden in oorsprong
Asbestsoort (vezeltype)	Crocidoliet aanwezig
Asbestconcentratie	Laag (< 50%)
Afschermingsgraad van het gehele materiaal	Geheel of deels (ook) vrij aan de binnenlucht
Toestand van het materiaal	Licht beschadigd, licht verweerd. Intact materiaal type Pical – asbestboard of categorie III 'gebondenheid'

Beschrijving	Plafondafwerking Berging
Omgeving	Binnen
Primaire drager	Plafond
Asbestmateriaal	Plaat, paneel, tablet - Generiek
Bindmiddel van asbestmateriaal	Cement
Gebondenheid op basis van bindmiddel	Hecht
Hoeveelheid (oppervlakte - dikte - aantal)	• 6,00 m ² - 1,00 cm - 1 stuk
Totaal volume	0,06 m ³
Eenvoudig bereikbaar	Ja
Bevestigingswijze	• Genageld, geniet

Identificatiemethode	Vaststelling zonder monstername
Destructieve handeling voor identificatie	Nee
Opmerking	Door de functie en het bouwjaar van de woning wordt de plaatafwerking als asbestverdacht beschouwd. Zonder staalname is dit materiaal asbesthoudend. Bij afbraakwerken dient een staalname te gebeuren van het plaatmateriaal.

Verwijderen

- Zorg voor een veilig beheer. Vermijd het beschadigen van het asbestmateriaal. Controleer de toestand jaarlijks op wijzigingen.

- Eenvoudige handelingen: mag via doe-het-zelf of door werknemer(s) met opleidingsattest eenvoudige handelingen
Het plaatmateriaal kan door een eenvoudige handeling verwijderd worden, indien dit zonder beschadiging van het materiaal kan plaatsvinden.
- Eenvoudige handelingen: enkel door erkend asbestverwijderaar
Door de kans op vezelvrijgave door de manier van bevestiging (genageld) moet dit door een erkend asbestverwijderaar gebeuren.

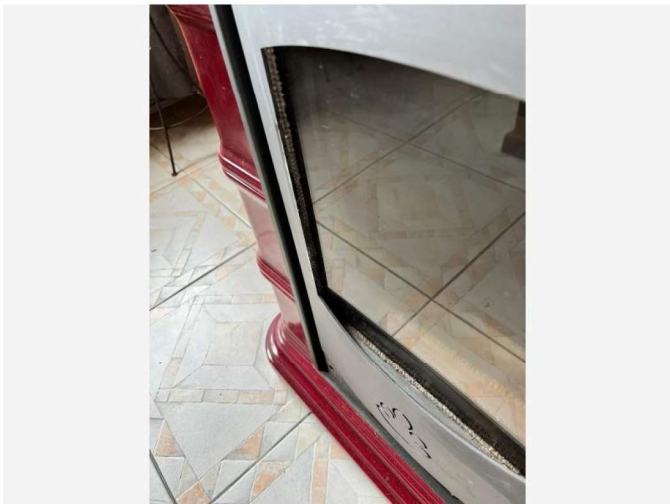
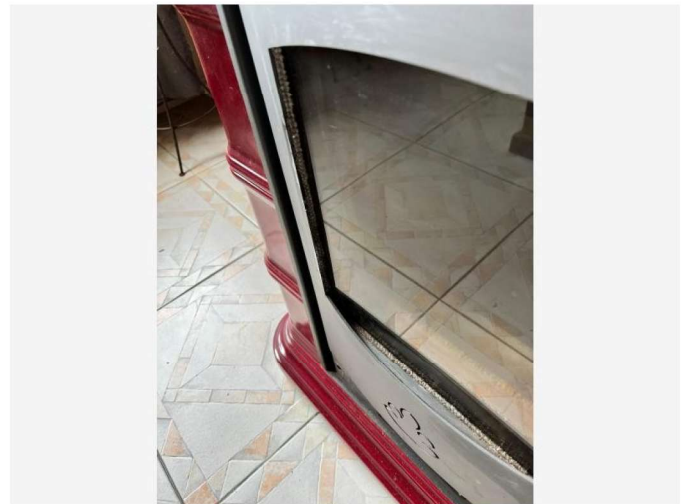
Eindbeoordeling materiaalrisico	Verhoogd materiaalrisico en/of verhoogde kans op vezelvrijgave
Opmerking	Materiaal is stootvast afgeschermd maar niet luchtdicht afgeschermd

Gebondenheid	Categorie 3: niet-hechtgebonden met weinig of geen matrix
Asbestsoort (vezeltype)	Alleen chrysotiel
Asbestconcentratie	Hoog ($\geq 50\%$)
Afschermingsgraad van het gehele materiaal	Geheel of deels (ook) vrij aan de binnenlucht
Toestand van het materiaal	Licht beschadigd, licht verweerd. Intact materiaal type Pical – asbestboard of categorie III 'gebondenheid'

Beschrijving	Kachelkoord
Omgeving	Binnen
Primaire drager	Ruimteverwarming
Asbestmateriaal	Koord, lint, band, strip
Bindmiddel van asbestmateriaal	Weinig of geen bindmiddel (textiel, bevloking, ...)
Gebondenheid op basis van bindmiddel	Niet-hechtgebonden
Hoeveelheid (lengte - omtrek - aantal)	• 1,00 m - 2,00 cm - 1 stuk
Totale oppervlakte	0,02 m ²
Eenvoudig bereikbaar	Ja

Verwijderen

- Zorg voor een veilig beheer. Vermijd het beschadigen van het asbestmateriaal. Controleer de toestand jaarlijks op wijzigingen.

- Eenvoudige handelingen: enkel door erkend asbestverwijderaar
Indien asbesthoudend na staalname dient dit door een erkend asbestverwijderaar verwijderd te worden door het hoge gehalte aan asbestvezels en niet - hechtgebondenheid

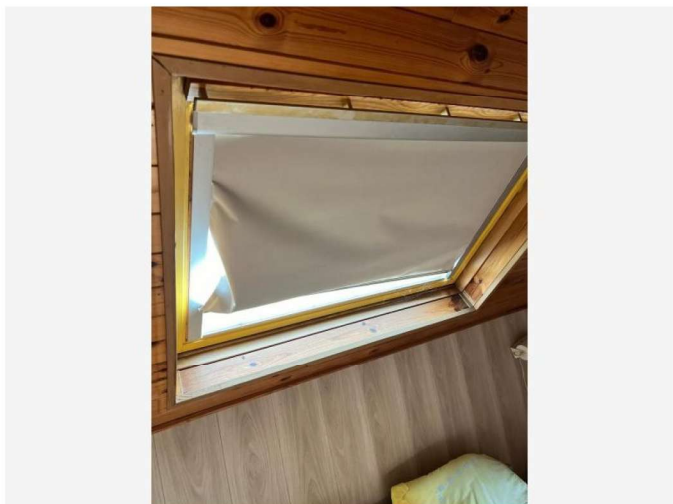
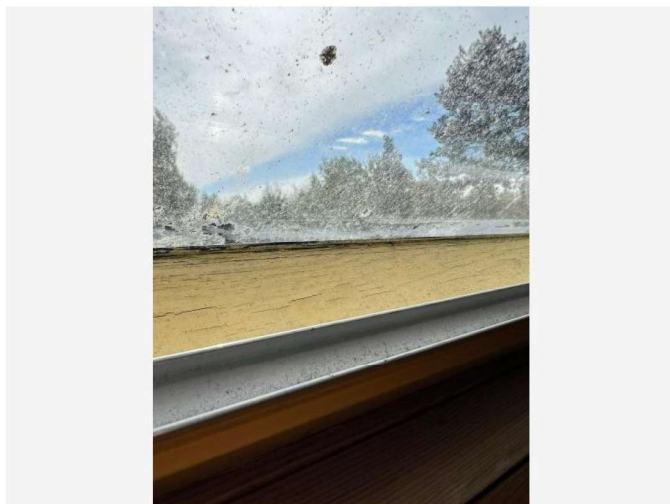
Eindbeoordeling materiaalrisico	Verhoogd materiaalrisico en/of verhoogde kans op vezelvrijgave
---------------------------------	--

Gebondenheid	Categorie 1: hechtgebonden in oorsprong
Asbestsoort (vezeltype)	Amfibool aanwezig, uitgezonderd crocidoliet
Asbestconcentratie	Laag (< 50%)
Afschermingsgraad van het gehele materiaal	Geheel of deels (ook) vrij aan de binnenlucht
Toestand van het materiaal	Matig beschadigd, matig verweerd

Beschrijving	Mastiek dakraam
Omgeving	Binnen
Primaire drager	Wandopening verticaal (raam, deur, ...)
Asbestmateriaal	In-situ afwerkingslagen - Pasta, stopverf, voegsel, stopsel, vulsel, mastiek, kitten, ...
Bindmiddel van asbestmateriaal	Kitten, mastiek, pasta
Gebondenheid op basis van bindmiddel	Hecht
Hoeveelheid (gewicht - aantal)	• 0,20 kg - 1 stuk
Totaal gewicht	0,20 kg

Eenvoudig bereikbaar	Ja
Bevestigingswijze	<ul style="list-style-type: none">• Verlijmd, ingegoten, versmeerd
Identificatiemethode	Vaststelling zonder monstername
Destructieve handeling voor identificatie	Nee
Opmerking	Mastiek van een houten raam is asbestverdacht. Zonder staalname is dit materiaal te beschouwen als asbestverdacht.

Verwijderen

- Zorg voor een veilig beheer. Vermijd het beschadigen van het asbestmateriaal. Controleer de toestand jaarlijks op wijzigingen.

- Eenvoudige handelingen: mag via doe-het-zelf of door werknemer(s) met opleidingsattest eenvoudige handelingen
Indien ramen/deuren vervangen worden mogen geen restanten van de mastiek aanwezig blijven en/of ingekapseld worden.

Indien zelf te verwijderen met voorzichtigheid en nodige PBM's. Er mogen onder andere geen deeltjes vrijkomen en/of weggespoeld worden.
- Eenvoudige handelingen: enkel door erkend asbestverwijderaar
Indien ramen/deuren vervangen worden mogen geen restanten van de mastiek aanwezig blijven en/of ingekapseld worden.

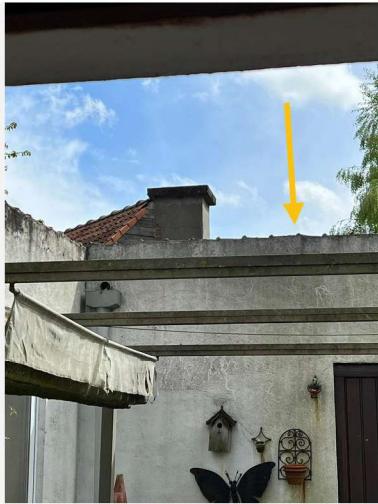
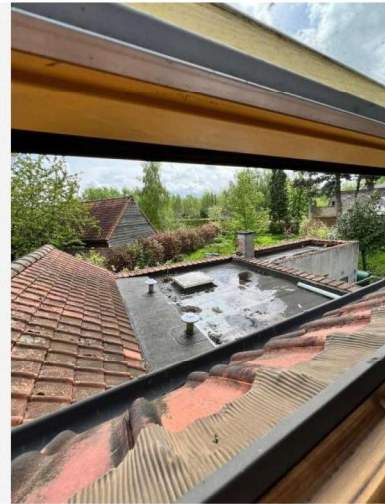
Bij afbraak werken dient een staal genomen te worden

Eindbeoordeling materiaalrisico	Verhoogd materiaalrisico en/of verhoogde kans op vezelvrijgave
---------------------------------	--

Gebondenheid	Categorie 1: hechtgebonden in oorsprong
Asbestsoort (vezeltype)	Crocidoliet aanwezig
Asbestconcentratie	Laag (< 50%)
Afschermingsgraad van het gehele materiaal	Geheel of deels vrij aan de buitenlucht
Toestand van het materiaal	Matig beschadigd, matig verweerd

Beschrijving	Roofing achterbouw
Omgeving	Buiten
Primaire drager	Plat dak
Asbestmateriaal	Dak- en gevelbekleding - Roofing
Bindmiddel van asbestmateriaal	Bitumen (roofing, teer, asfalt)
Gebondenheid op basis van bindmiddel	Hecht
Hoeveelheid (oppervlakte - aantal)	• 27,99 m ² - 1 stuk

Totale oppervlakte	27,99 m ²
Eenvoudig bereikbaar	Ja
Bevestigingswijze	<ul style="list-style-type: none"> • Verlijmd, ingegoten, versmeerd
Identificatiemethode	<p>Vaststelling zonder monsternamen</p> <p>Motivatie: Groot risico op structurele gevolgschade (leeschade, werking installatie,...)</p>
Destructieve handeling voor identificatie	Nee
Opmerking	<p>Roofing is asbestverdacht. Er is een staalname nodig om roofing asbestvrij te verklaren. Er werd geen staalname uitgevoerd omdat er een reële kans is op schade aan het dak en brengt de waterdichtheid in het gevaar.</p>

Verwijderen

- Zorg voor een veilig beheer. Vermijd het beschadigen van het asbestmateriaal. Controleer de toestand jaarlijks op wijzigingen.
- Hemelwater dat afspoelt van asbestcement daken of gevels kan asbestdeeltjes bevatten. Gebruik het enkel voor gesloten circuits (bv. spoelen toiletten). Reinig na het vervangen van het dak of de gevel de dakgoten en regenwaterput of -ton om asbesthoudend sediment of slib te verwijderen

- Eenvoudige handelingen: enkel door erkend asbestverwijderaar
Er wordt aangeraden om roofing door een erkend asbestverwijderaar te laten verwijderen bij afbraak, door de complexiteit van het verwijderen zonder het beschadigen van het materiaal zodat mogelijke asbestdeeltjes in de buitenomgeving terecht komen. Roofing is niet zelf door eenvoudige handelingen te verwijderen.

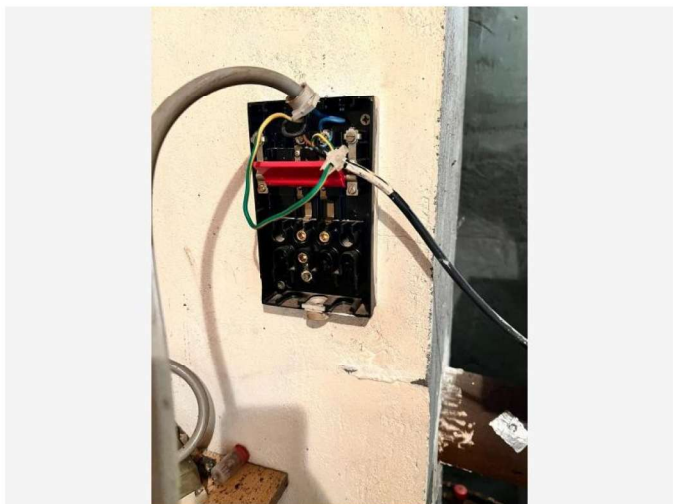
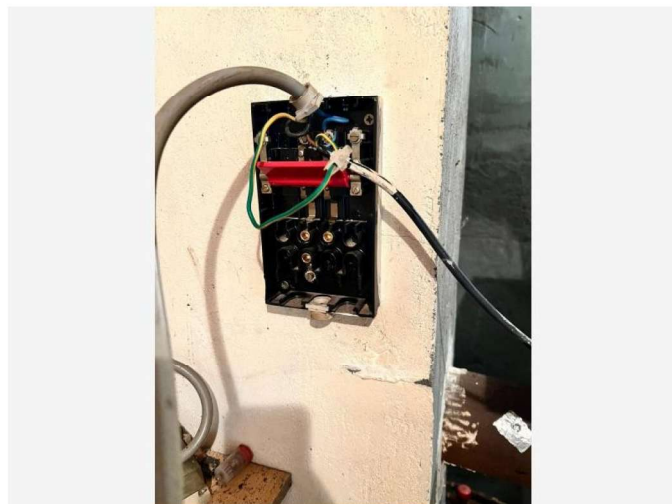
Eindbeoordeling materiaalrisico	Laag materiaalrisico en/of verlaagde kans op vezelvrijgave
---------------------------------	--

Gebondenheid	Categorie 1: hechtgebonden in oorsprong
Asbestsoort (vezeltype)	Crocidoliet aanwezig
Asbestconcentratie	Laag (< 50%)
Afschermingsgraad van het gehele materiaal	Geheel of deels (ook) vrij aan de binnenlucht
Toestand van het materiaal	Onbeschadigd, niet verweerd

Beschrijving	Bakeliet
Omgeving	Binnen
Primaire drager	Binnenwand
Asbestmateriaal	Plaat, paneel, tablet - Type Bakeliet
Bindmiddel van asbestmateriaal	Kunststof of -hars
Gebondenheid op basis van bindmiddel	Hecht
Hoeveelheid (oppervlakte - dikte - aantal)	• 0,20 m ² - 0,48 cm - 1 stuk
Totaal volume	< 0,001 m ³
Eenvoudig bereikbaar	Ja
Bevestigingswijze	• Geschroefd
Identificatiemethode	Vaststelling zonder monsternamen

Zorgvuldig beheren

- Zorg voor een veilig beheer. Vermijd het beschadigen van het asbestmateriaal. Controleer de toestand jaarlijks op wijzigingen.

- Eenvoudige handelingen: mag via doe-het-zelf of door werknemer(s) met opleidingsattest eenvoudige handelingen
Verwijder het materiaal zonder het te beschadigen.

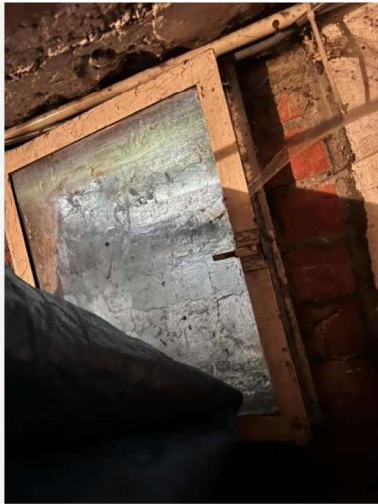
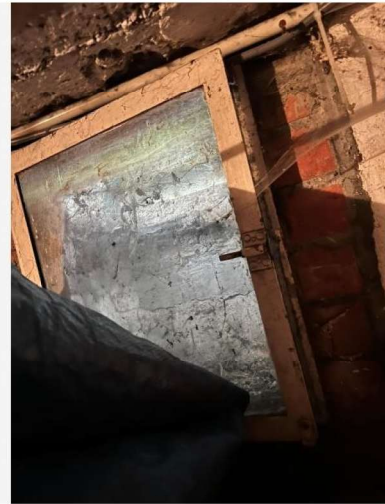
Eindbeoordeling materiaalrisico	Laag materiaalrisico en/of verlaagde kans op vezelvrijgave
---------------------------------	--

Gebondenheid	Categorie I: hechtgebonden in oorsprong
Asbestsoort (vezeltype)	Amfibool aanwezig, uitgezonderd crocidoliet
Asbestconcentratie	Laag (< 50%)
Afschermingsgraad van het gehele materiaal	Geheel of deels (ook) vrij aan de binnenlucht
Toestand van het materiaal	Licht beschadigd, licht verweerd. Intact materiaal type Pical – asbestboard of categorie III 'gebondenheid'

Beschrijving	Mastiek kelderraam
Omgeving	Binnen
Primaire drager	Wandopening verticaal (raam, deur, ...)
Asbestmateriaal	In-situ afwerkingslagen - Pasta, stopverf, voegsel, stopsel, vulsel, mastiek, kitten, ...
Bindmiddel van asbestmateriaal	Kitten, mastiek, pasta
Gebondenheid op basis van bindmiddel	Hecht
Hoeveelheid (gewicht - aantal)	<ul style="list-style-type: none">• 0,10 kg - 1 stuk
Totaal gewicht	0,10 kg
Eenvoudig bereikbaar	Ja
Bevestigingswijze	<ul style="list-style-type: none">• Geklemd• Verlijmd, ingegoten, versmeerd

Identificatiemethode	Vaststelling zonder monstername
Destructieve handeling voor identificatie	Nee
Opmerking	Mastiek van een houten raam is asbestverdacht. Zonder staalname is dit materiaal te beschouwen als asbestverdacht.

Zorgvuldig beheren

- Zorg voor een veilig beheer. Vermijd het beschadigen van het asbestmateriaal. Controleer de toestand jaarlijks op wijzigingen.

- Eenvoudige handelingen: enkel door erkend asbestverwijderaar
De kans op vezelvrijgave is groot bij het verwijderen van de mastiek.

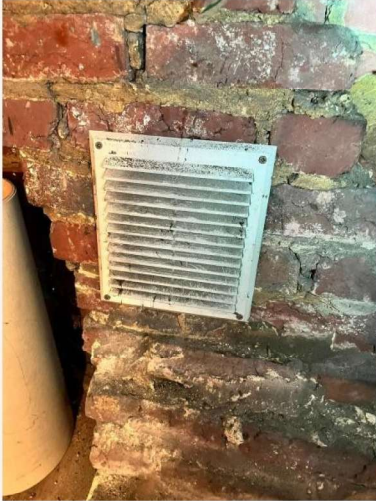
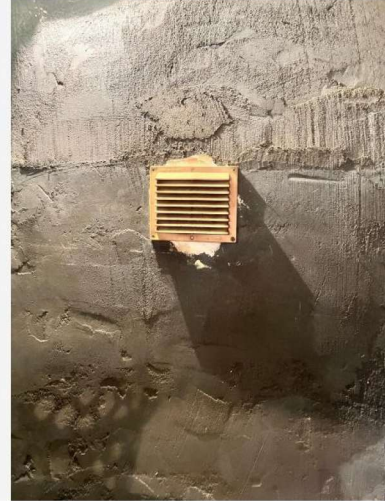
Eindbeoordeling materiaalrisico	Zeer laag materiaalrisico en/of zeer lage kans op vezelvrijgave
---------------------------------	---

Gebondenheid	Categorie 1: hechtgebonden in oorsprong
Asbestsoort (vezeltype)	Crocidoliet aanwezig
Asbestconcentratie	Laag (< 50%)
Afschermingsgraad van het gehele materiaal	Enkel randen niet afgeschermd maar geen contact met binnenluchtstromen
Toestand van het materiaal	Onbeschadigd, niet verweerd

Beschrijving	Rookkanaal
Omgeving	Binnen
Primaire drager	Ruimteverwarming
Asbestmateriaal	Buis, koper, leiding, pijp, doorvoer
Bindmiddel van asbestmateriaal	Cement
Gebondenheid op basis van bindmiddel	Hecht
Hoeveelheid (lengte - omtrek - dikte - aantal)	<ul style="list-style-type: none">• 3,50 m - 10,00 cm - 1,00 cm - 1 stuk
Totaal volume	0,004 m ³
Eenvoudig bereikbaar	Nee <ul style="list-style-type: none">• Het asbestmateriaal is bedekt (uitgezonderd laag verf, coating, behang, kunststof, textiel) en het wegnemen van het bedekkende materiaal kan niet zonder het bedekkende materiaal te beschadigen.

Bevestigingswijze	<ul style="list-style-type: none">• Geklemd
Identificatiemethode	Vaststelling zonder monstername
Destructieve handeling voor identificatie	Nee
Opmerking	<p>Het rookkanaal is asbestverdacht door het bouwjaar en functie. Er dient een staalname te gebeuren bij afbraak.</p> <p>Er werd geen staalname genomen met oog op het niet beschadigen van de pijp met mogelijke rookschade als gevolg.</p>

Zorgvuldig beheren

- Zorg voor een veilig beheer. Vermijd het beschadigen van het asbestmateriaal. Controleer de toestand jaarlijks op wijzigingen.

- Hermetische zone (erkend asbestverwijderaar)
Door de moeilijkheid om het materiaal te verwijderen (zonder het materiaal te beschadigen) moet dit door een erkend asbestverwijderaar verwijderd worden.

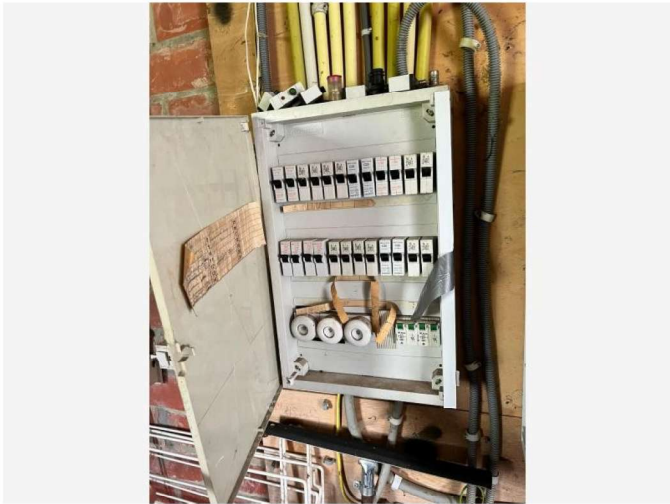
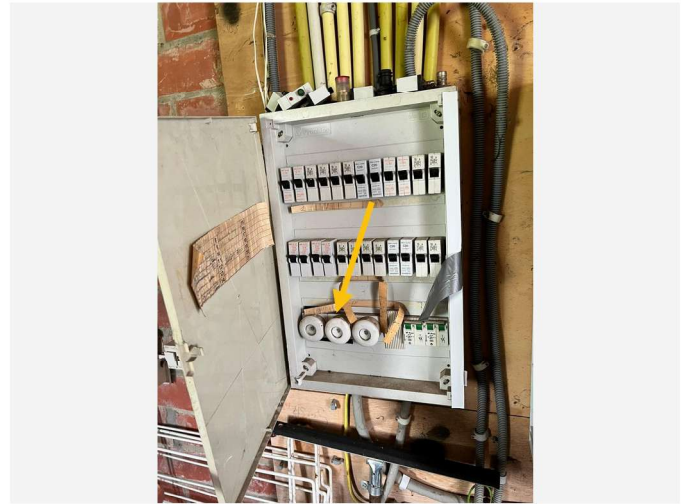
Beschrijving	Bakeliet
Omgeving	Binnen
Primaire drager	Communicatie en elektrische infrastructuur en uitrusting
Asbestmateriaal	Plaat, paneel, tablet - Type Bakeliet
Bindmiddel van asbestmateriaal	Kunststof of -hars
Gebondenheid op basis van bindmiddel	Hecht
Hoeveelheid (oppervlakte - dikte - aantal)	• 0,39 m ² - 1,00 cm - 1 stuk
Totaal volume	0,004 m ³
Eenvoudig bereikbaar	Ja
Bevestigingswijze	• Geklemd
Identificatiemethode	Vaststelling zonder monsternamen

Zorgvuldig beheren

- Zorg voor een veilig beheer. Vermijd het beschadigen van het asbestmateriaal. Controleer de toestand jaarlijks op wijzigingen.

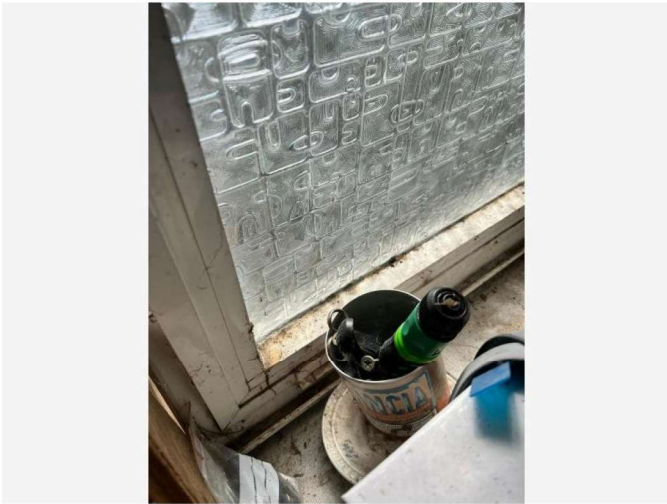
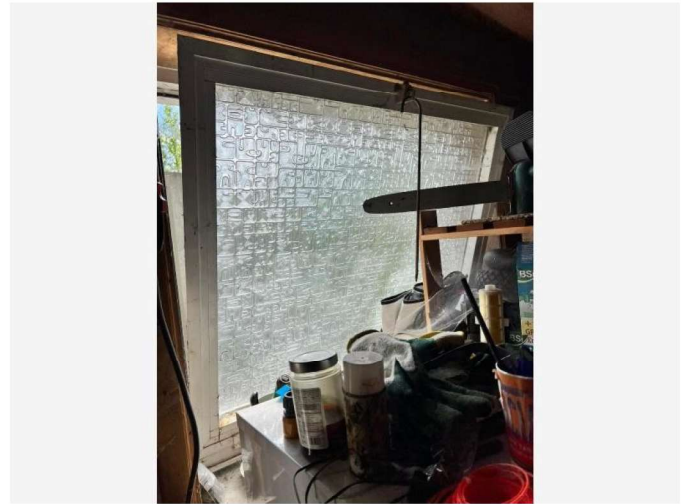
Bevestigingswijze	<ul style="list-style-type: none">• Geklemd• Verlijmd, ingegoten, versmeerd
Identificatiemethode	Vaststelling zonder monstername
Destructieve handeling voor identificatie	Nee
Opmerking	Mastiek van een aluminium raam is asbestverdacht. Zonder staalname is dit materiaal te beschouwen als asbestverdacht.

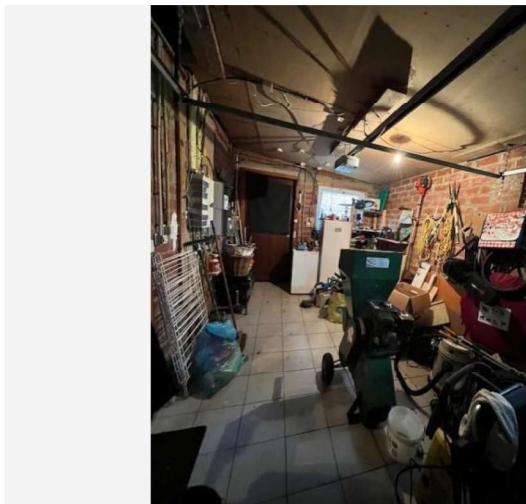
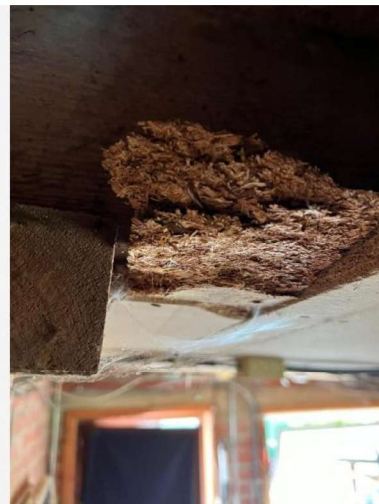
Fiche 13: Plafondafwerking garage

Geen asbest

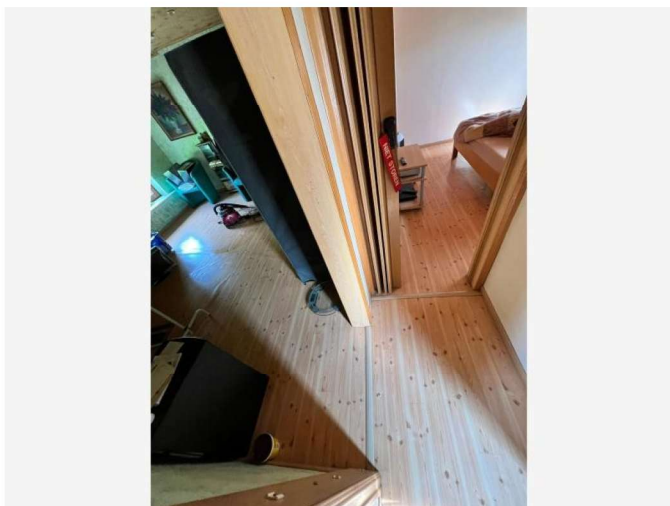
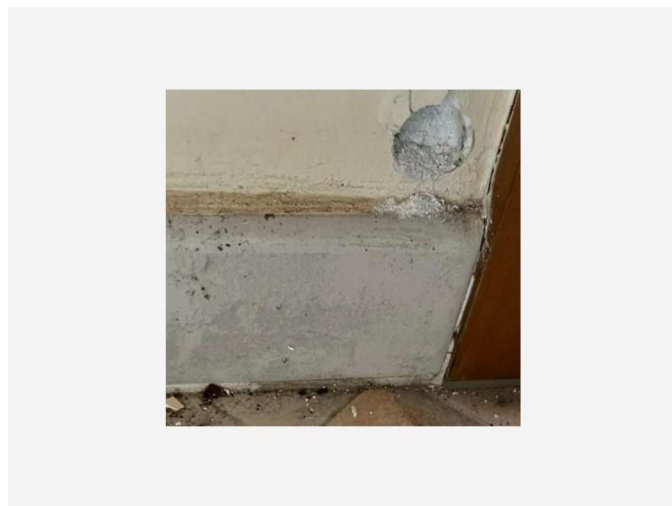
Fiche 14: Pleisterwerk wanden

Geen asbest

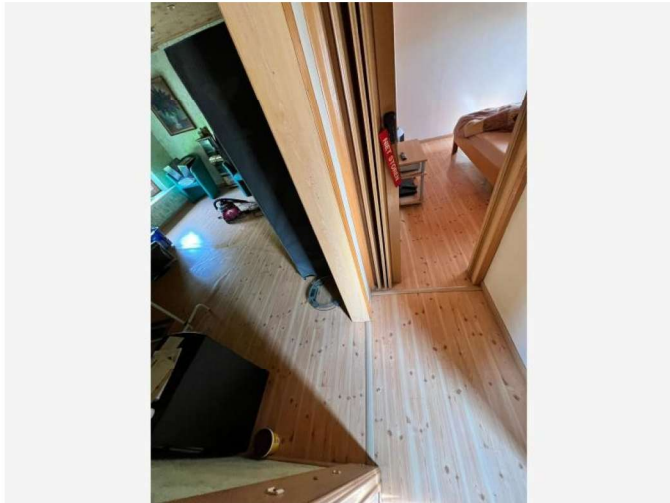
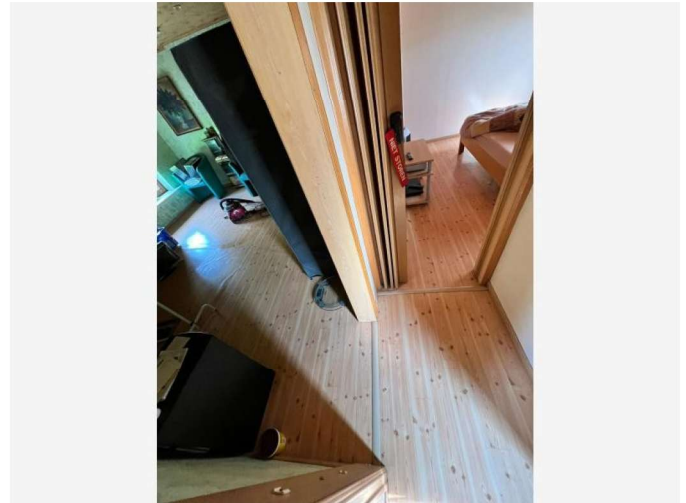
Fiche 15: Vinyl eerste verdieping

Geen asbest

Beschrijving	Vinyl eerste verdieping
Omgeving	Binnen
Primaire drager	Vloer
Bindmiddel van materiaal	Kunststof of -hars

Gebondenheid op basis van bindmiddel	Hecht
Hoeveelheid (oppervlakte - aantal)	• 48,00 m ² - 1 stuk
Totale oppervlakte	48,00 m ²
Identificatiemethode	Vaststelling met monstername
Destructieve handeling voor identificatie	Nee
Opmerking	Er werd een staalname genomen van de vinyl vloerbekleding. Er was geen zwarte lijm zichtbaar. Indien de vinyl op een andere plaats met zwarte lijm is bevestigd dient hiervan een extra staalname genomen te worden.

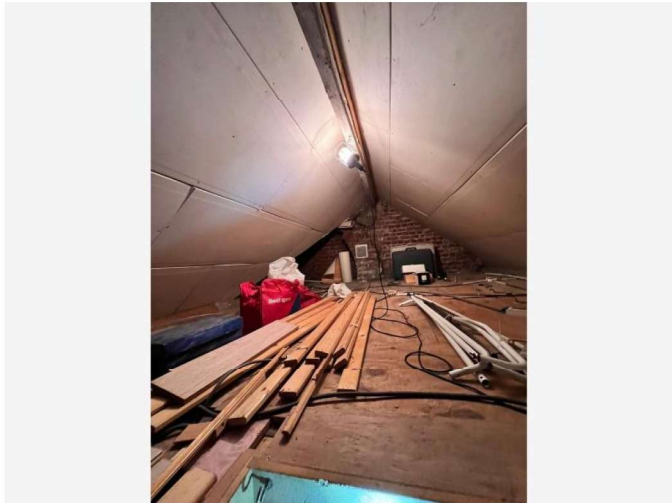
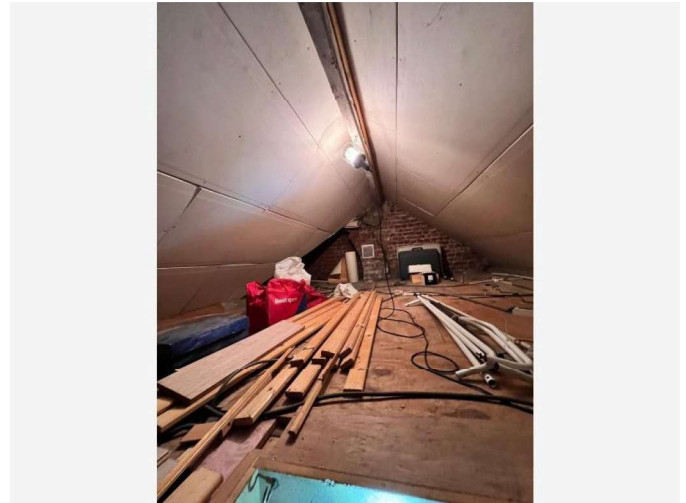
Beschrijving	Onderdak zolder
Omgeving	Binnen
Primaire drager	Schuin dak
Bindmiddel van materiaal	Cement

Gebondenheid op basis van bindmiddel	Hecht
Hoeveelheid (oppervlakte - dikte - aantal)	• 56,00 m ² - 1,00 cm - 1 stuk
Totaal volume	0,56 m ³
Identificatiemethode	Vaststelling met monstername
Destructieve handeling voor identificatie	Nee
