Asbestinventarisatetest

Waarevaartstraat 4, 8470 Gistel

Attestnummer : 20240520-000208.001

Uitgegeven op : 20.05.2024

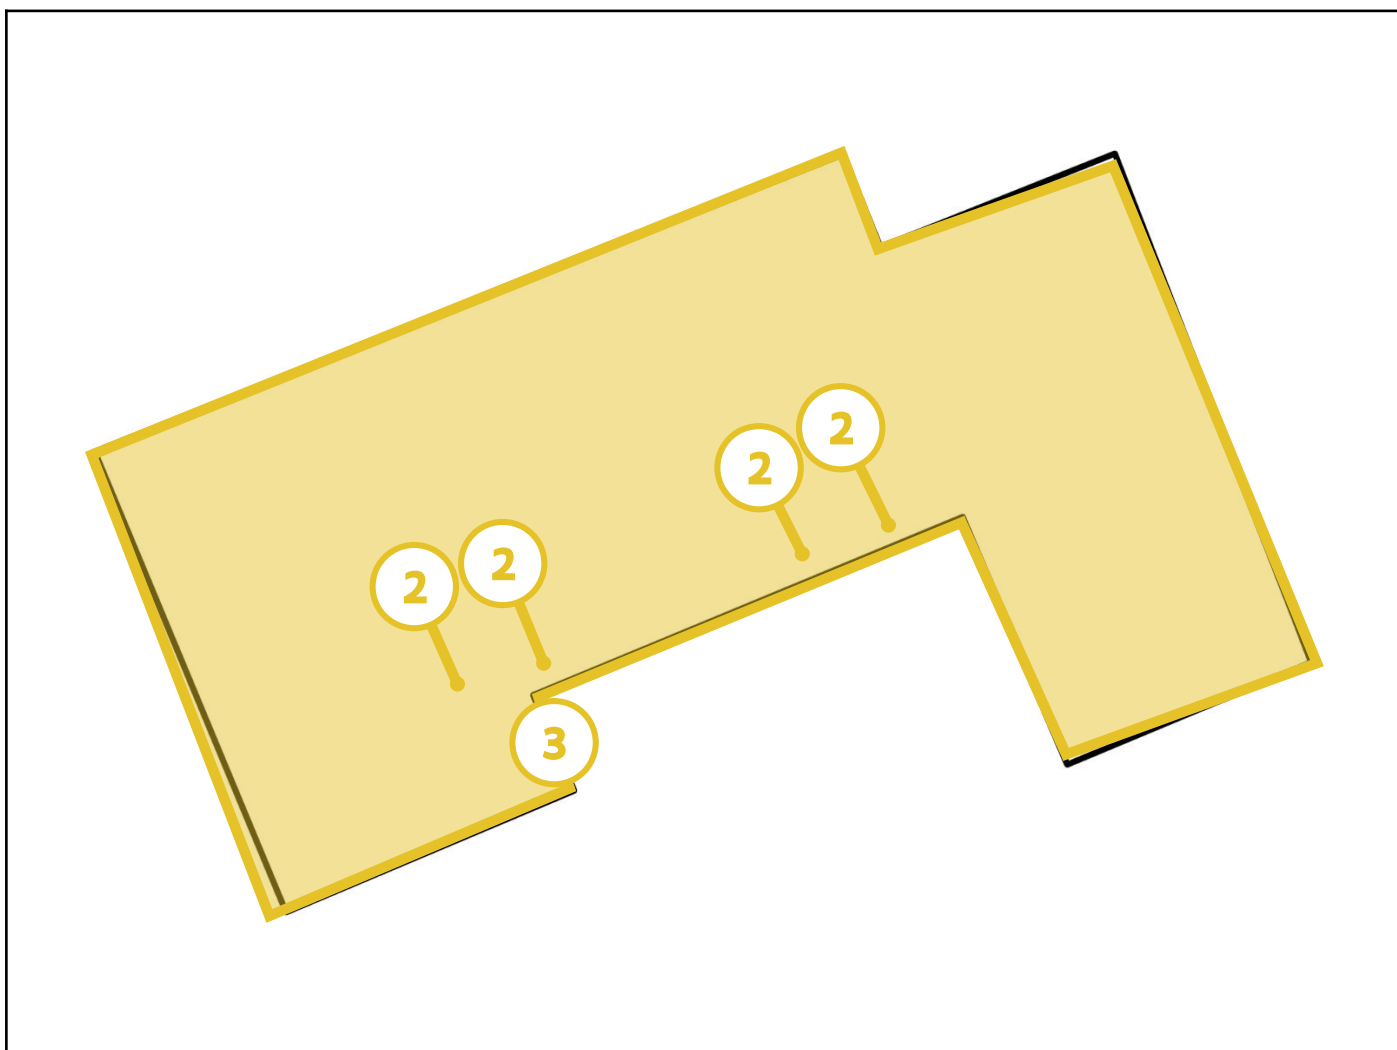
Plan 1.3: Woning plan - dak

Beschrijving	Type	Actie
2. Roofing dakkappel	Asbestmateriaal	Zorgvuldig beheren
3. Onderdak woning	Asbestmateriaal	Zorgvuldig beheren

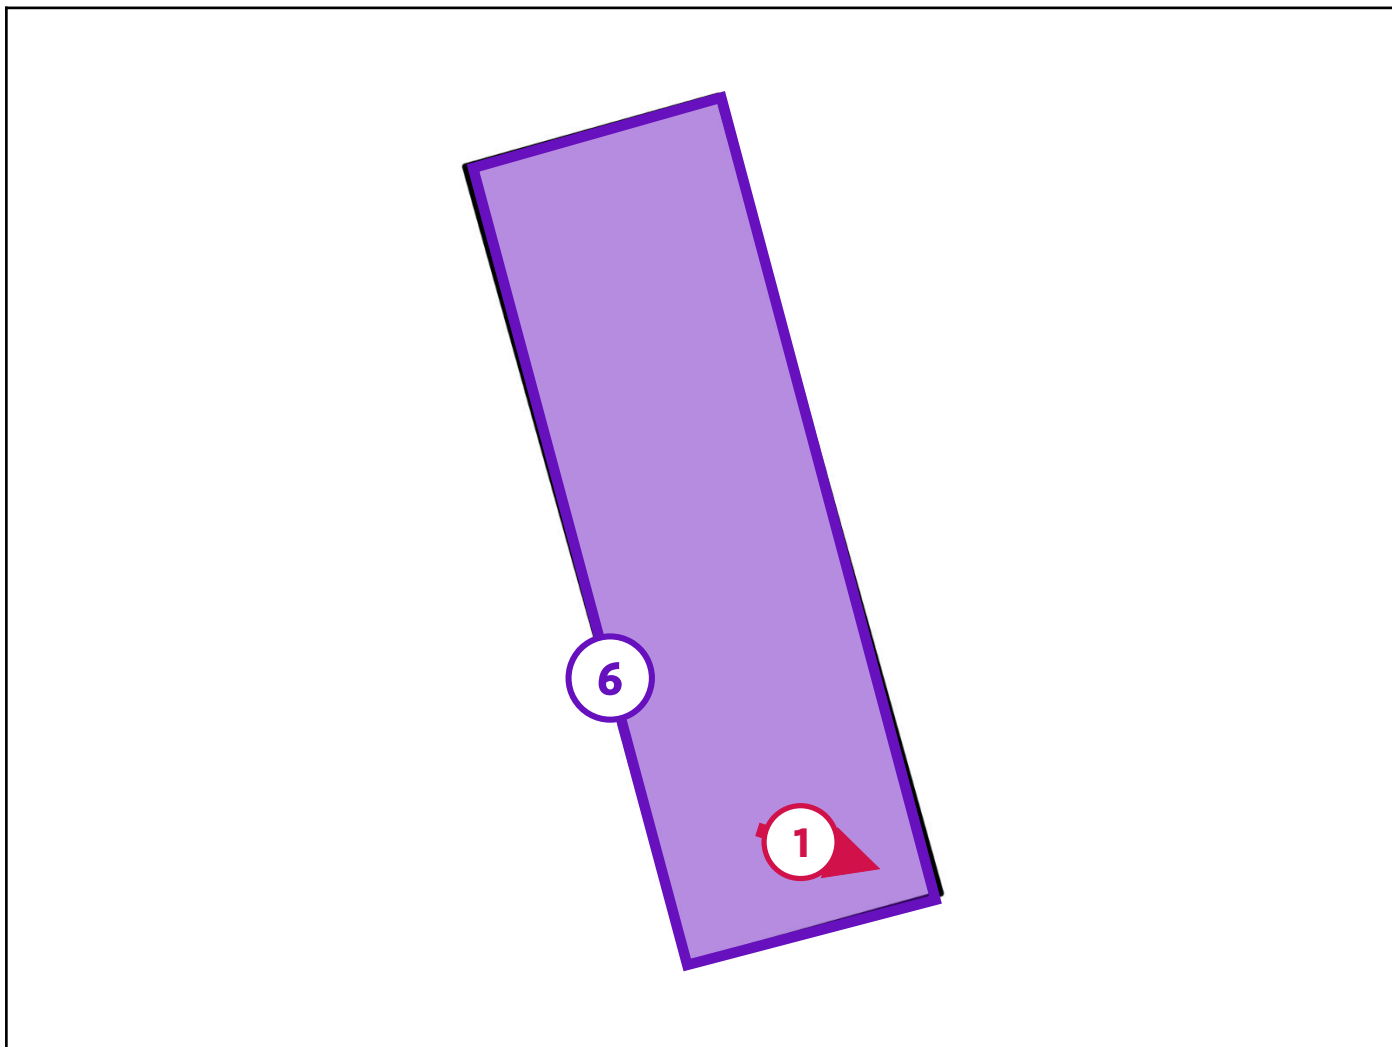
Plan 2.1: Tuinhuis plan

Beschrijving	Type	Actie
1. Onderdakplaat woning in tuinberging	Asbestmateriaal	Dringend verwijderen
6. Metalen dakbedekking Tuinhuis	Advies	-

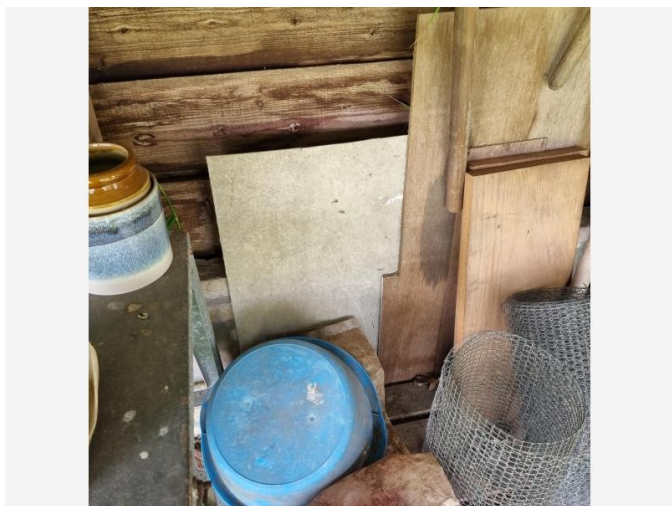
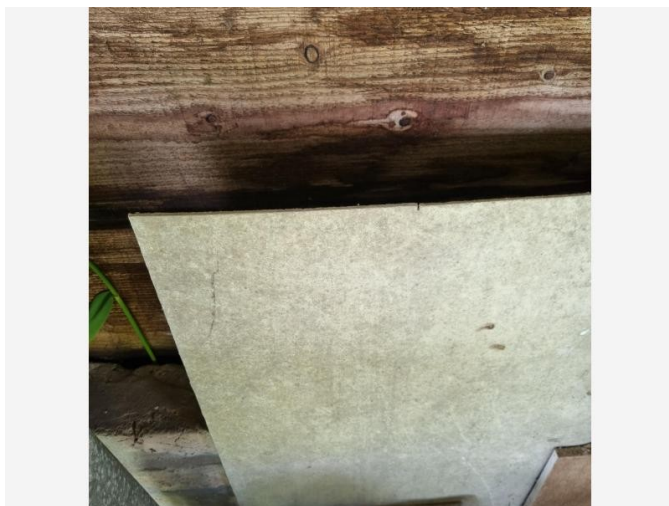
Actie

Het asbestmateriaal valt onder de mijlpaal van 2040.

Dringend verwijderen

Beschrijving	Onderdakplaat woning in tuinberging
Type afvalstof	Betreft stock-voorraad of gedemonteerde asbestmaterialen
Aanwezige resten	Geen resten aanwezig
Omgeving	Buiten
Primaire drager	Vloer
Asbestmaterialen	<ul style="list-style-type: none">Plaat, paneel, tablet - Type Menuiserite
Bindmiddel van asbestmateriaal	Cement
Gebondenheid op basis van bindmiddel	Hecht
Hoeveelheid (gewicht - aantal)	<ul style="list-style-type: none">0,50 kg - 1 stuk
Totaal gewicht	0,50 kg
Eenvoudig bereikbaar	Ja
Identificatiemethode	Vaststelling zonder monstername
Opmerking	De hoeveelheid is een indicatie. het is enkel een kleine plaat die nog aanwezig is.

- Verwijder het asbestafval.

- Eenvoudige handelingen: mag via doe-het-zelf of door werknemer(s) met opleidingsattest eenvoudige handelingen
Breng de plaat naar recyclagepark in daarvoor voorzien hermetisch afgesloten zaken voor asbesthoudend materiaal.

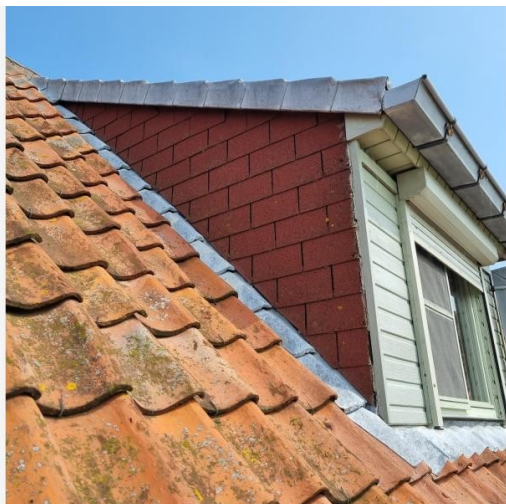
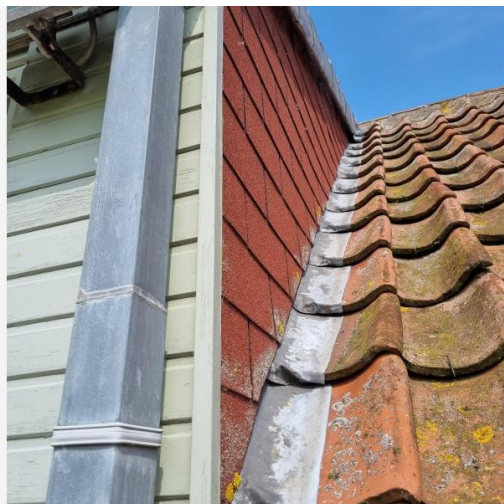
Zorgvuldig beheren

Eindbeoordeling materiaalrisico	Zeer laag materiaalrisico en/of zeer lage kans op vezelvrijgave
---------------------------------	---

Gebondenheid	Categorie 1: hechtgebonden in oorsprong
Asbestsoort (vezeltype)	Alleen chrysotiel
Asbestconcentratie	Laag (< 50%)
Afschermingsgraad van het gehele materiaal	Geheel of deels vrij aan de buitenlucht
Toestand van het materiaal	Onbeschadigd, niet verweerd

Beschrijving	Roofing dakkappel
Omgeving	Buiten
Primaire drager	Schuin dak
Asbestmateriaal	Dak- en gevelbekleding - Roofing
Bindmiddel van asbestmateriaal	Bitumen (roofing, teer, asfalt)

- Zorg voor een veilig beheer. Vermijd het beschadigen van het asbestmateriaal. Controleer de toestand jaarlijks op wijzigingen.

- Eenvoudige handelingen: mag via doe-het-zelf of door werknemer(s) met opleidingsattest eenvoudige handelingen
Asbest buiten een gebouw: Bevindt het asbest zich buiten uw woning of gebouw? Dan mag u de volgende toepassingen zelf wegnemen: hechtgebonden asbest dat niet beschadigd is; hechtgebonden asbest dat wel beschadigd is en waarbij er vrije asbestvezels zichtbaar zijn. Een beschadigde asbesttoepassing of asbest in slechte staat kan makkelijk verder breken of vergruizen. Er komen dan schadelijke asbestvezels vrij die ingeademd kunnen worden. De volgende asbesthoudende materialen mag u als particulier of zelfstandige zelf verwijderen, ongeacht of ze zich binnen of buiten bevinden: dichtingen of pakkingen; koorden en andere geweven materialen; remvoeringen of gelijkaardige toepassingen.

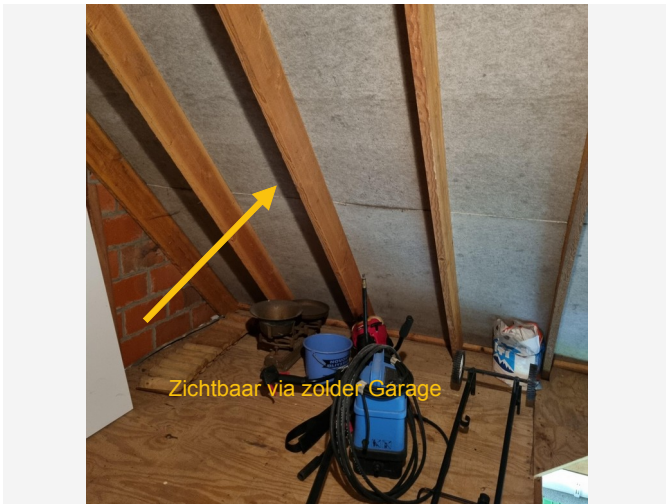
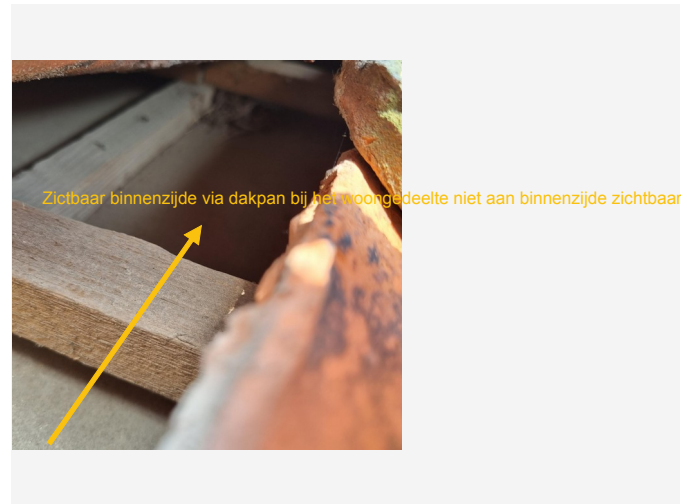
Zorgvuldig beheren

Eindbeoordeling materiaalrisico	Laag materiaalrisico en/of verlaagde kans op vezelvrijgave
---------------------------------	--

Gebondenheid	Categorie 1: hechtgebonden in oorsprong
Asbestsoort (vezeltype)	Crocidoliet aanwezig
Asbestconcentratie	Laag (< 50%)
Afschermingsgraad van het gehele materiaal	Geheel of deels (ook) vrij aan binnenluchtstromen
Toestand van het materiaal	Onbeschadigd, niet verweerd

Beschrijving	Onderdak woning
Omgeving	Grenst aan binnen- en buitenlucht
Primaire drager	Schuin dak
Asbestmateriaal	Plaat, paneel, tablet - Type Menuiserite
Bindmiddel van asbestmateriaal	Cement

- Zorg voor een veilig beheer en verwijder dit asbestmateriaal wanneer het bij werken eenvoudig bereikbaar wordt. Controleer de toestand jaarlijks op wijzigingen.

- Eenvoudige handelingen: mag via doe-het-zelf of door werknemer(s) met opleidingsattest eenvoudige handelingen
Asbest buiten een gebouw: Bevindt het asbest zich buiten uw woning of gebouw? Dan mag u de volgende toepassingen zelf wegnemen: hechtgebonden asbest dat niet beschadigd is; hechtgebonden asbest dat wel beschadigd is en waarbij er vrije asbestvezels zichtbaar zijn. Een beschadigde asbesttoepassing of asbest in slechte staat kan makkelijk verder breken of vergruizen. Er komen dan schadelijke asbestvezels vrij die ingeademd kunnen worden. De volgende asbesthoudende materialen mag u als particulier of zelfstandige zelf verwijderen, ongeacht of ze zich binnen of buiten bevinden: dichtingen of pakkingen; koorden en andere gewezen materialen; remvoeringen of gelijkaardige toepassingen.

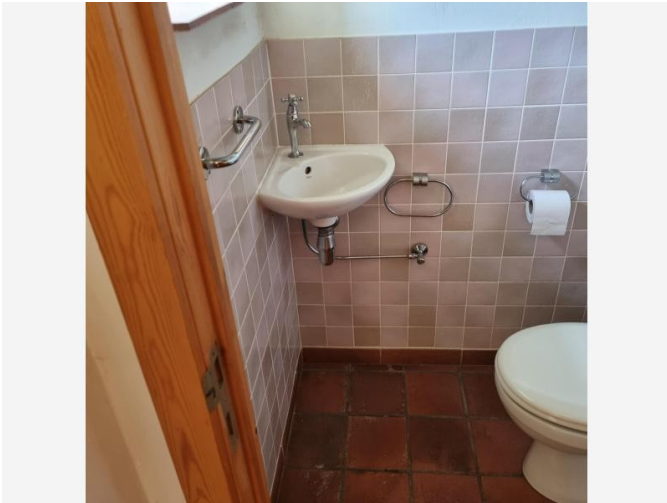
Vrije foto

De tegels konden niet verder onderzocht worden naar verlijming van de tegel. Dit behoort tot destructief onderzoek en dit is niet noodzakelijk voor dit attest. Bij het verwijderen van de tegels moet er aandacht worden gegeven dat er mogelijk asbestverdacht lijm werd gebruikt voor de bevestiging.

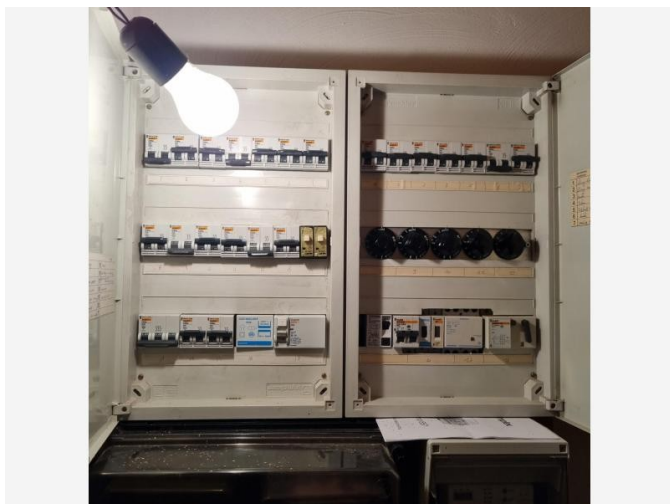
Vrije foto

De asbestverdachte toepassingen in oude zekeringen zijn kartonplaatjes of textiel. Wees aandachtig bij het verwijderen van de elektriciteitskast.

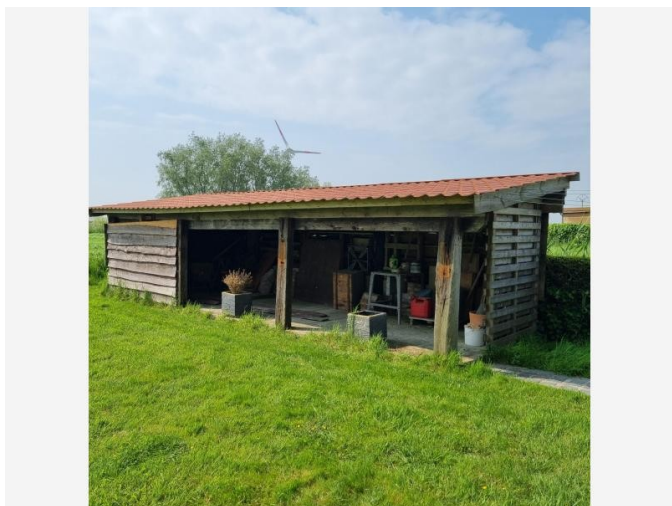
Vrije foto

Het dak van tuinhuis is voorzien in metalen platen, deze zijn ook aan de binnenzijde zichtbaar.

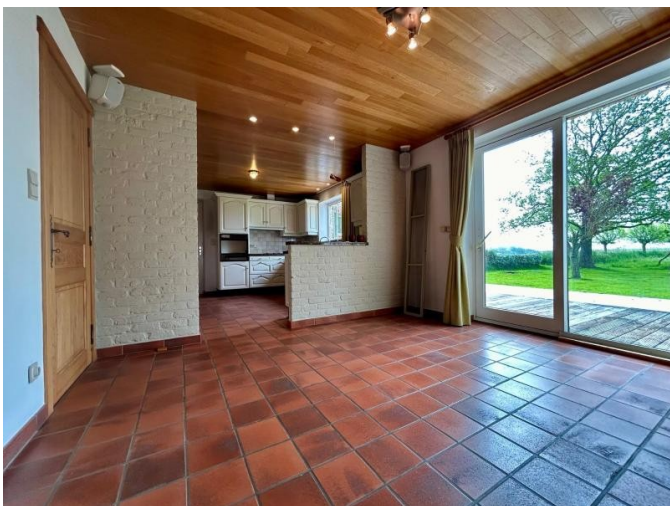
Vrije foto

het plafond van de woning is voorzien in plaatmateriaal (1ste verdiep) en latten (gelijkvloers)

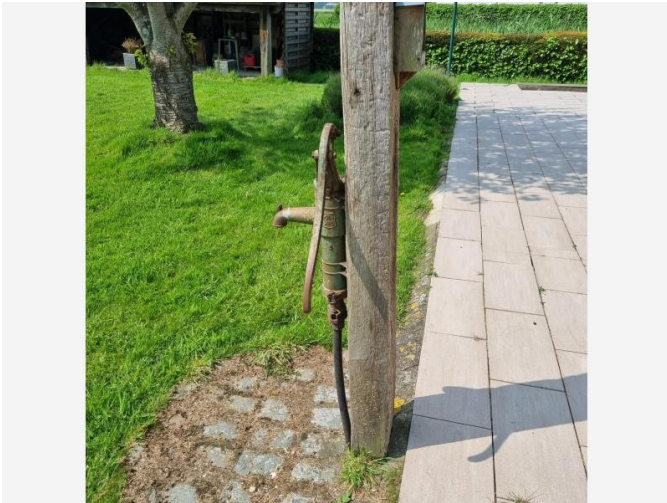
Vrije foto

Tijdens het plaatsbezoek kon de waterpomp niet verder worden geïnspecteerd op dichtingen. Deze zal in de waterpomp aanwezig zijn. Wees aandachtig bij het verwijderen van de waterpomp dat er mogelijk asbestverdachte dichting aanwezig is. Destructief onderzoek voor dit attest is niet noodzakelijk.

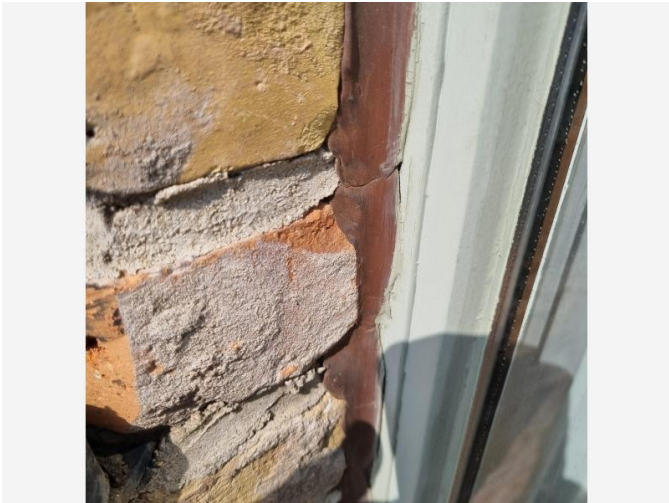
Vrije foto

Geen verdachte mastiek aanwezig bij het buitenschrijnwerk. Deze was nog volledig flexibel en vertoonde geen barsten van opdroging.

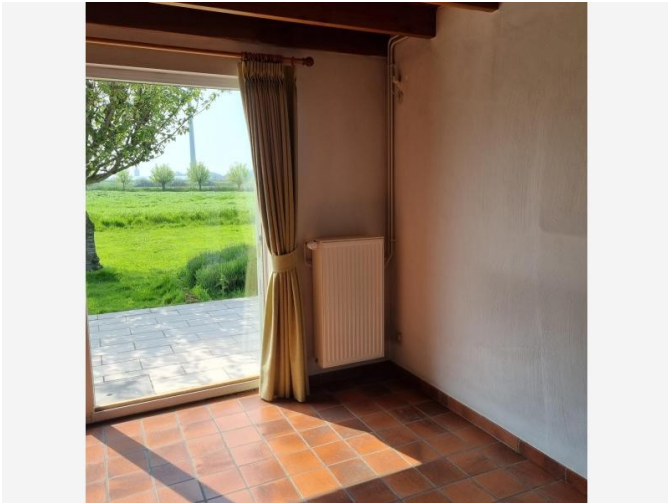
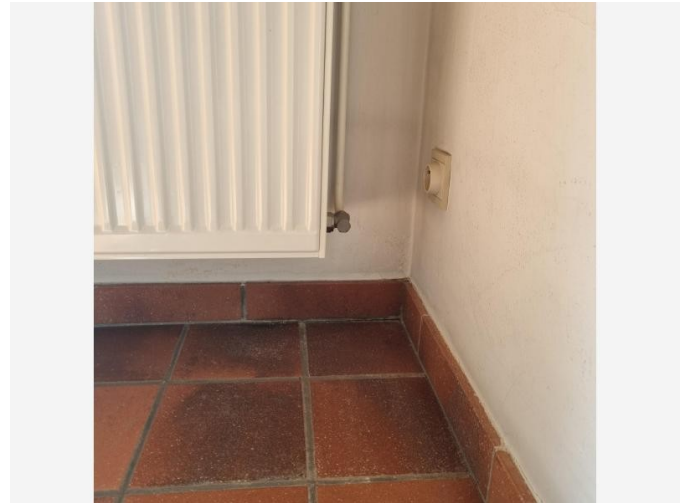
Geen asbest

#	Type	Referentie	Resultaat
10.1	Mengmonster	MM01	Geen asbest

Beschrijving	Pleisterwerk Muur
Omgeving	Binnen
Primaire drager	Binnenwand
Bindmiddel van materiaal	Gips - kalk
