# Asbestinventarisatetest

Gistelsteenweg 152, 8490 Jabbeke

Attestnummer : 20230306-000233.000

Uitgegeven op : 06.03.2023

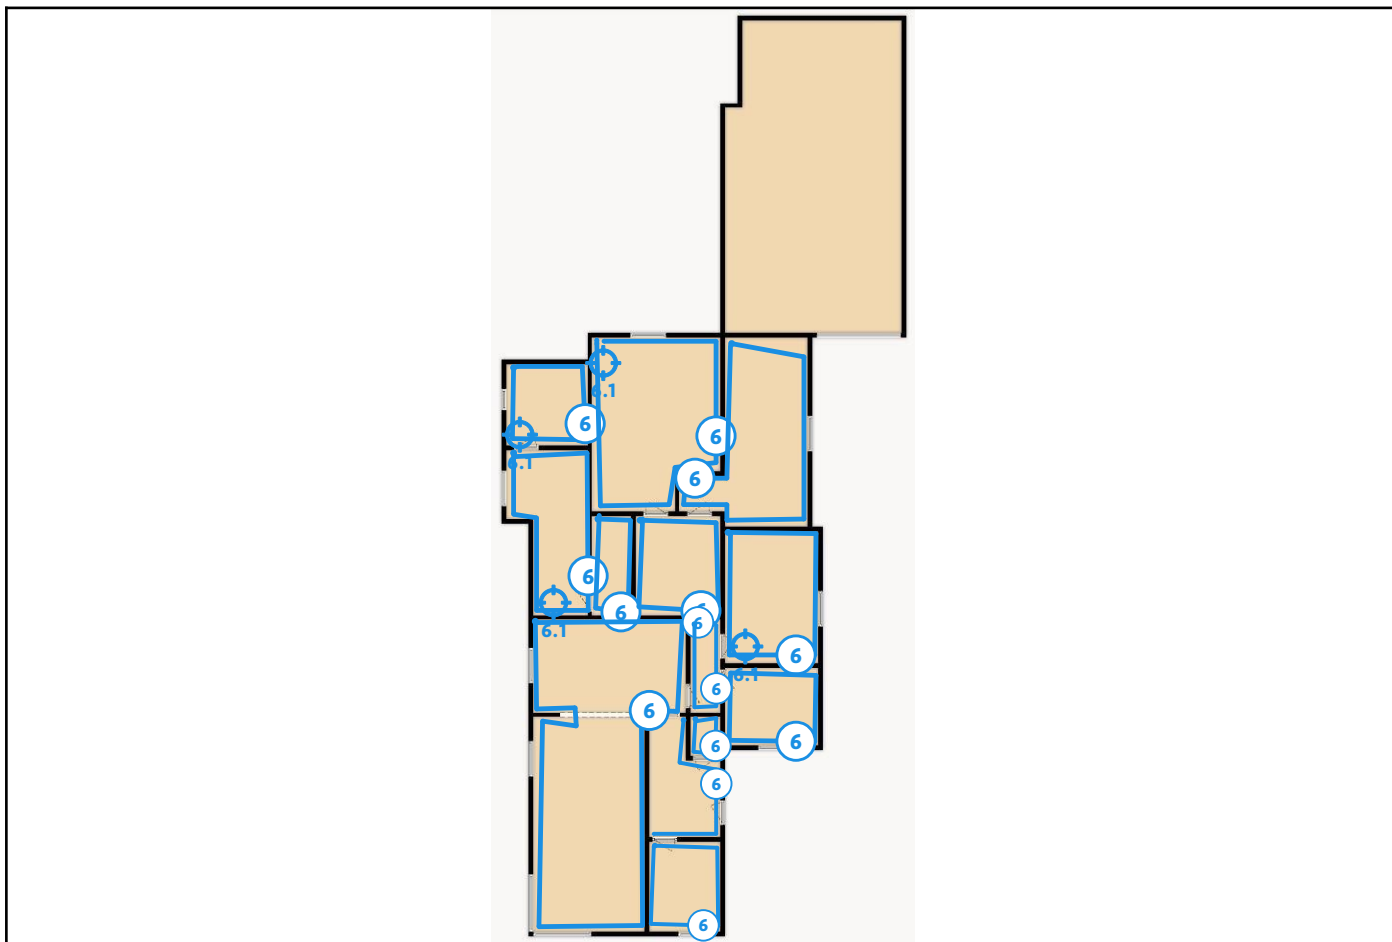
## Plan 1.1: Grondplan woning

Beschrijving	Type	Actie
6. Pleister wanden	Geen asbest	-
6.1 Code: MM05	Mengmonster	-

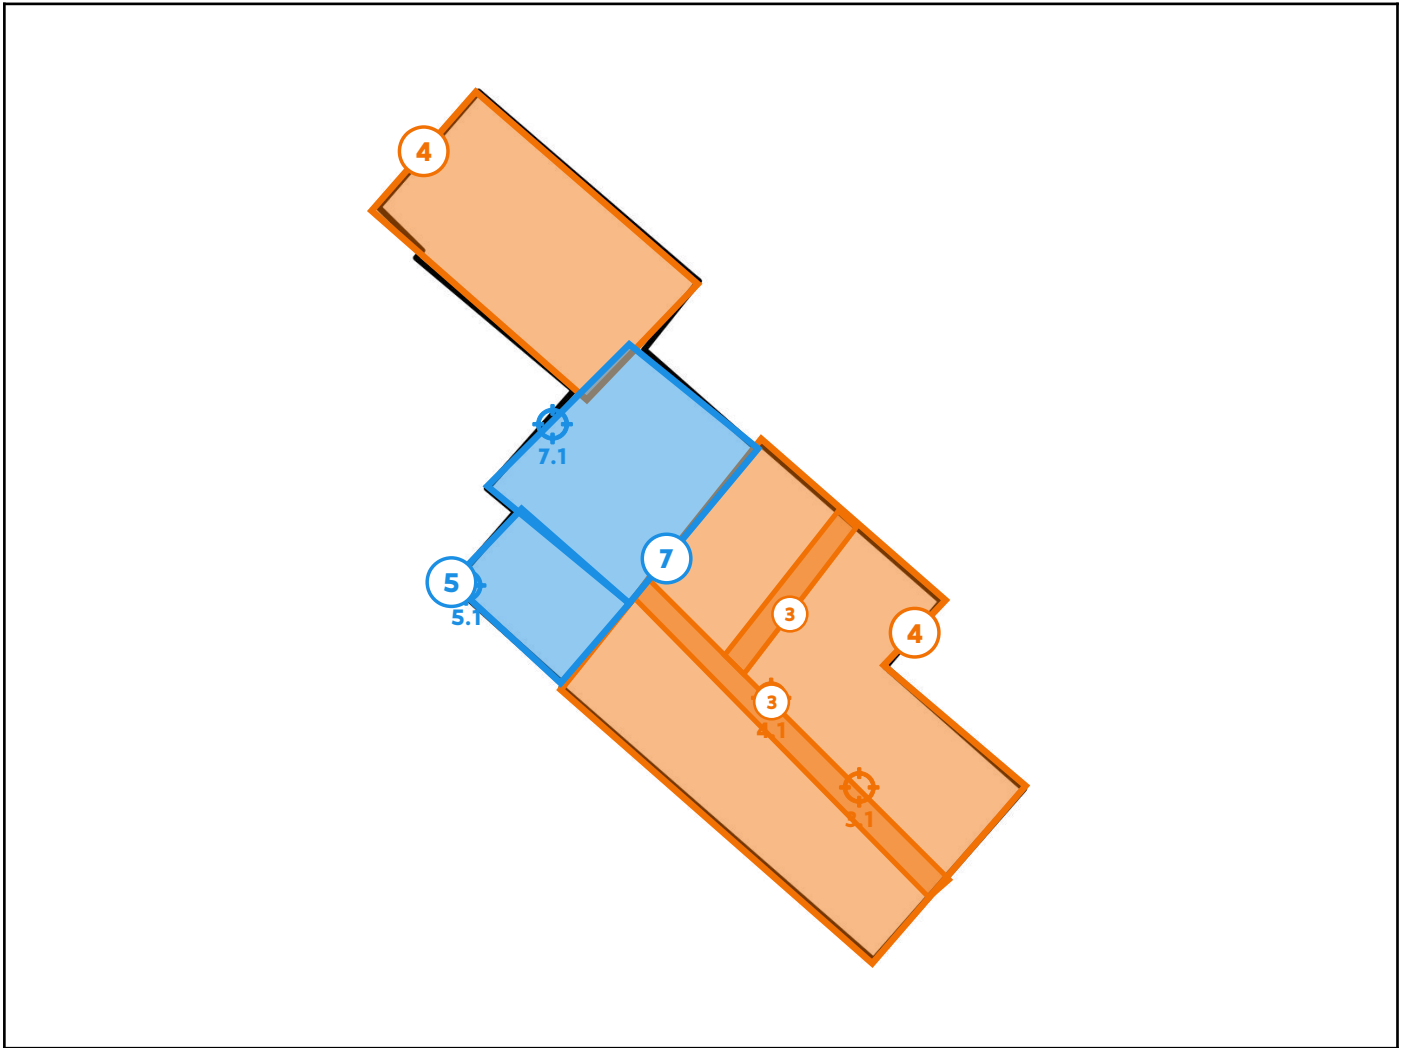
## Plan 1.2: Dakenplan

Beschrijving	Type	Actie
3. Nok golfplaat dak	Asbestmateriaal	Verwijderen
3.1 Code: MM02	Puntmonster	-
4. Golfplaten dak	Asbestmateriaal	Verwijderen
4.1 Code: MM01	Puntmonster	-
5. Roofing dak keuken/badkamer	Geen asbest	-
5.1 Code: MM03	Puntmonster	-
7. Roofing plat dak slaapkamers	Geen asbest	-

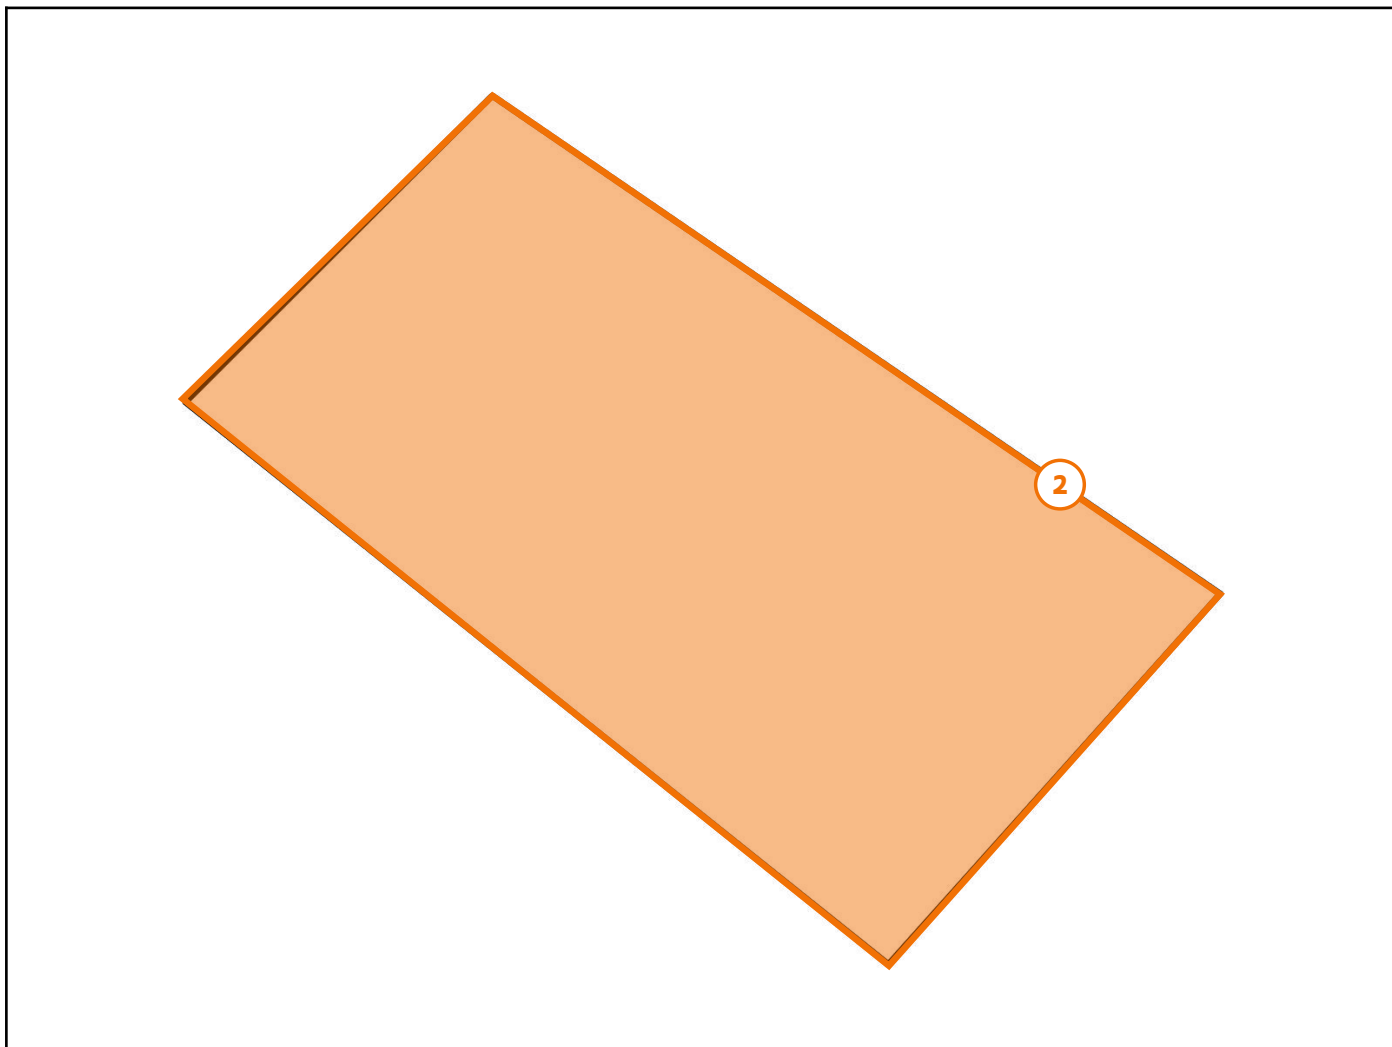
## Plan 2.1: Tuinberging plan

Beschrijving	Type	Actie
2. Golfplaten tuinberging	Asbestmateriaal	<a href="#">Verwijderen</a>

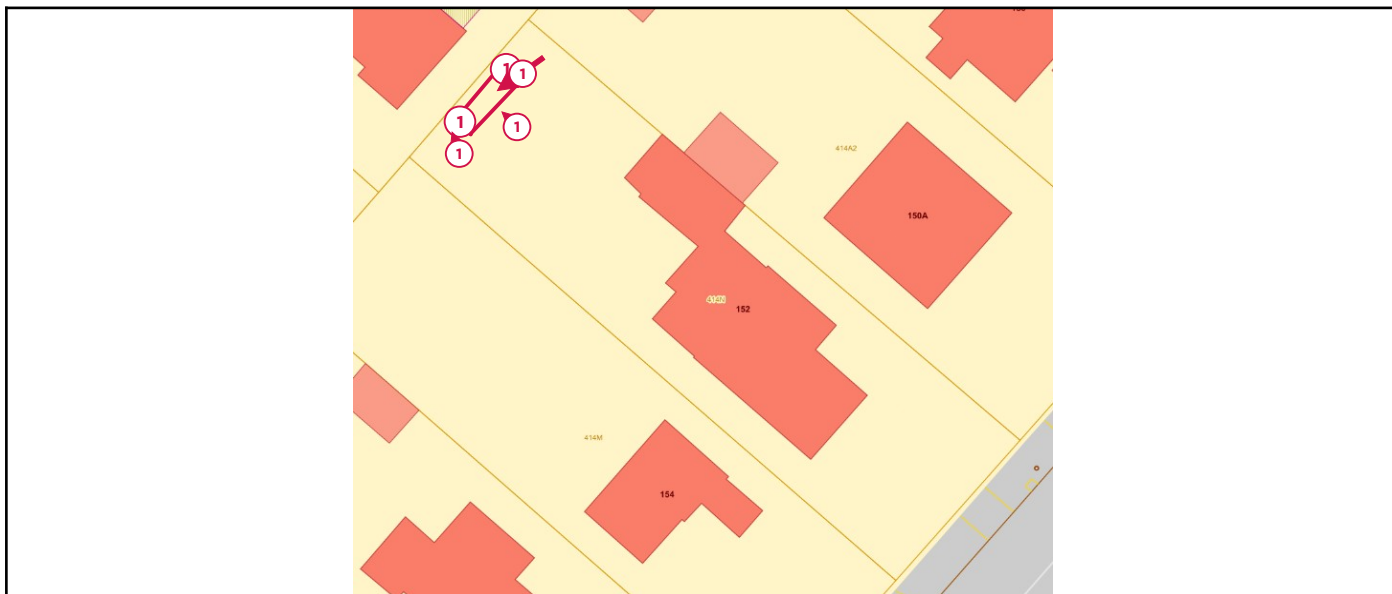
## Plan 3.1: Vaststellingen buiten de constructies

Beschrijving	Type	Actie
1. Diverse losse golfplaten	Asbestmateriaal	Dringend verwijderen

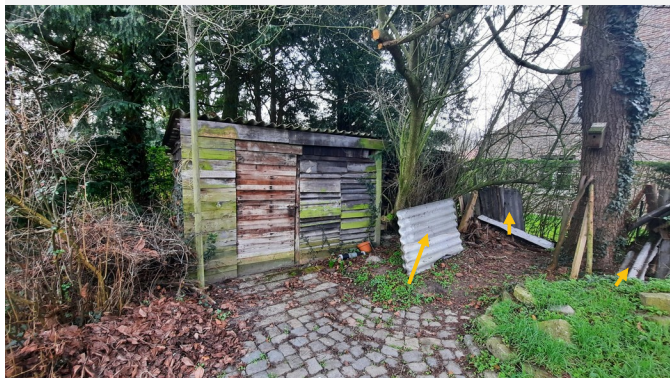
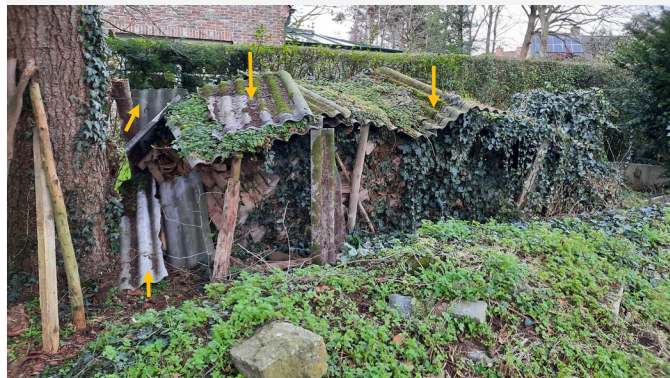
**Dringend verwijderen**

Beschrijving	Diverse losse golfplaten
Type afvalstof	Betreft stock-voorraad of gedemonteerde asbestmaterialen
Aanwezige resten	Verschillende losse golfplaat op de grond of op/naast een houtopslag
Omgeving	Buiten
Primaire drager	Schuin dak
Asbestmaterialen	<ul style="list-style-type: none"> <li>• Verloren bekisting - Golfplaat</li> </ul>
Bindmiddel van asbestmateriaal	Cement
Gebondenheid op basis van bindmiddel	Hecht
Hoeveelheid (gewicht - aantal)	<ul style="list-style-type: none"> <li>• 200,00 kg - 1 stuk</li> </ul>
Totaal gewicht	200,00 kg
Eenvoudig bereikbaar	Ja
Identificatiemethode	Vaststelling zonder monsternamen

- Verwijder het asbestafval.

- Eenvoudige handelingen: mag via doe-het-zelf of door werknemer(s) met opleidingsattest eenvoudige handelingen  
Voor toepassingen in asbestcement voorziet de wet geen verplichting om deze asbestverdachte toepassing te laten verwijderen door een firma met een opleidingsattest 'eenvoudige handelingen'. U mag in principe, ongeacht eventuele bestaande beschadigingen of vrije asbestvezels, deze asbestverdachte toepassing zelf verwijderen en afvoeren naar een kringlooppark.

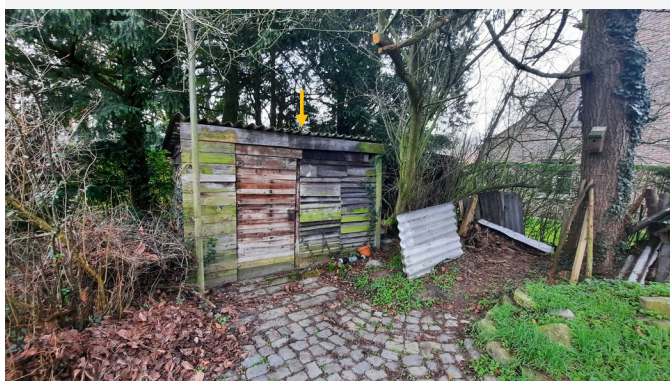
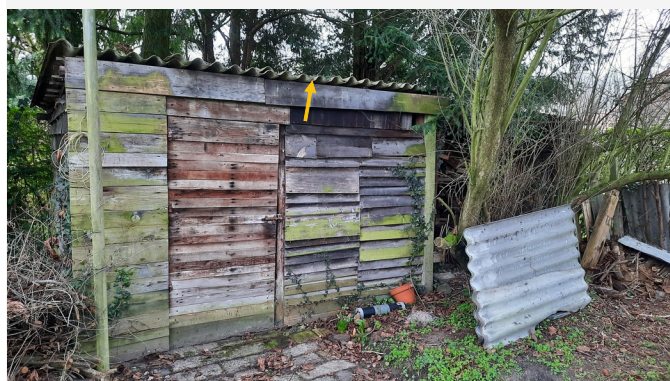
Het asbestmateriaal valt onder de mijlpaal van 2034.

Eindbeoordeling materiaalrisico	Verhoogd materiaalrisico en/of verhoogde kans op vezelvrijgave
---------------------------------	--

<p><b>Gebondenheid</b></p>	<p>Categorie 1: hechtgebonden in oorsprong</p>
<p><b>Asbestsoort (vezeltype)</b></p>	<p>Alleen chrysotiel</p>
<p><b>Asbestconcentratie</b></p>	<p>Laag (&lt; 50%)</p>
<p><b>Afschermingsgraad van het gehele materiaal</b></p>	<p>Geheel of deels vrij aan de buitenlucht</p>
<p><b>Toestand van het materiaal</b></p>	<p>Matig beschadigd, matig verweerd</p>

Beschrijving	Golfplaten tuinberging
Omgeving	Buiten
Primaire drager	Schuin dak
Asbestmateriaal	Dak- en gevelbekleding - Golfplaat
Bindmiddel van asbestmateriaal	Cement
Gebondenheid op basis van bindmiddel	Hecht
Hoeveelheid (oppervlakte - aantal)	<ul style="list-style-type: none"><li>• 8,00 m<sup>2</sup> - 1 stuk</li></ul>
Totale oppervlakte	8,00 m <sup>2</sup>
Eenvoudig bereikbaar	Ja
Bevestigingswijze	<ul style="list-style-type: none"><li>• Geschroefd</li></ul>
Identificatiemethode	Vaststelling zonder monsternamen
Destructieve handeling voor identificatie	Nee

- Zorg voor een veilig beheer. Vermijd het beschadigen van het asbestmateriaal. Controleer de toestand jaarlijks op wijzigingen.
- Hemelwater dat afspoelt van asbestcement daken of gevels kan asbestdeeltjes bevatten. Gebruik het enkel voor gesloten circuits (bv. spoelen toiletten). Reinig na het vervangen van het dak of de gevel de dakgoten en regenwaterput of -ton om asbesthoudend sediment of slib te verwijderen

- Eenvoudige handelingen: mag via doe-het-zelf of door werknemer(s) met opleidingsattest eenvoudige handelingen  
Voor toepassingen in asbestcement voorziet de wet geen verplichting om deze asbestverdachte toepassing te laten verwijderen door een firma met een opleidingsattest 'eenvoudige handelingen'. U mag in principe, ongeacht eventuele bestaande beschadigingen of vrije asbestvezels, deze asbestverdachte toepassing zelf verwijderen en afvoeren naar een kringlooppark.

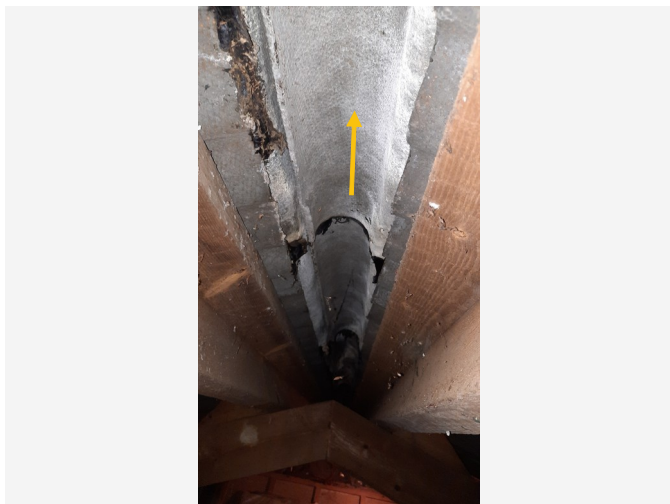
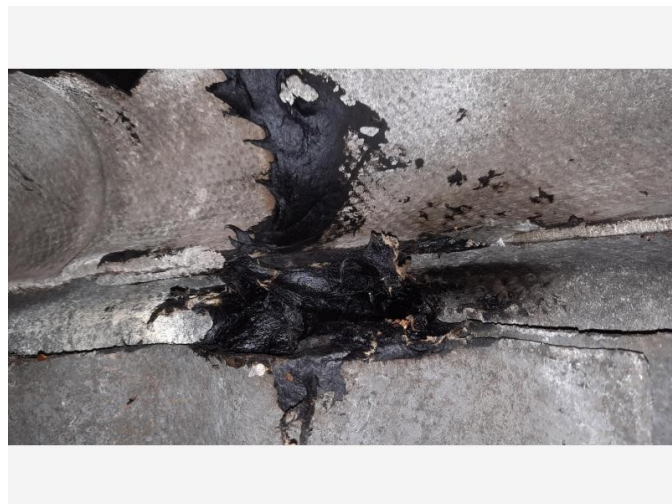
Eindbeoordeling materiaalrisico	Verhoogd materiaalrisico en/of verhoogde kans op vezelvrijgave
---------------------------------	--

<p><b>Gebondenheid</b></p>	<p>Categorie 1: hechtgebonden in oorsprong</p>
<p><b>Asbestsoort (vezeltype)</b></p>	<p>Alleen chrysotiel</p>
<p><b>Asbestconcentratie</b></p>	<p>Laag (&lt; 50%)</p>
<p><b>Afschermingsgraad van het gehele materiaal</b></p>	<p>Geheel of deels (ook) vrij aan de binnenlucht</p>
<p><b>Toestand van het materiaal</b></p>	<p>Matig beschadigd, matig verweerd</p>

#	Type	Referentie	Resultaat
3.1	Puntmonster	MMO2	Chrysotiel

Beschrijving	Nok golfplaat dak
Omgeving	Binnen
Primaire drager	Schuin dak
Asbestmateriaal	Dak- en gevelbekleding - Golfplaat
Bindmiddel van asbestmateriaal	Cement
Gebondenheid op basis van bindmiddel	Hecht
Hoeveelheid (oppervlakte - aantal)	<ul style="list-style-type: none"><li>• 15,00 m<sup>2</sup> - 1 stuk</li></ul>
Totale oppervlakte	15,00 m <sup>2</sup>
Eenvoudig bereikbaar	Ja
Bevestigingswijze	<ul style="list-style-type: none"><li>• Verlijmd, ingegoten, versmeerd</li><li>• Geschroefd</li></ul>
Identificatiemethode	Vaststelling met monstername
Destructieve handeling voor identificatie	Nee

- Zorg voor een veilig beheer. Vermijd het beschadigen van het asbestmateriaal. Controleer de toestand jaarlijks op wijzigingen.
- Hemelwater dat afspoelt van asbestcement daken of gevels kan asbestdeeltjes bevatten. Gebruik het enkel voor gesloten circuits (bv. spoelen toiletten). Reinig na het vervangen van het dak of de gevel de dakgoten en regenwaterput of -ton om asbesthoudend sediment of slib te verwijderen

- Eenvoudige handelingen: mag via doe-het-zelf of door werknemer(s) met opleidingsattest eenvoudige handelingen  
Voor toepassingen in asbestcement voorziet de wet geen verplichting om deze asbestverdachte toepassing te laten verwijderen door een firma met een opleidingsattest 'eenvoudige handelingen'. U mag in principe, ongeacht eventuele bestaande beschadigingen of vrije asbestvezels, deze asbestverdachte toepassing zelf verwijderen en afvoeren naar een kringlooppark.

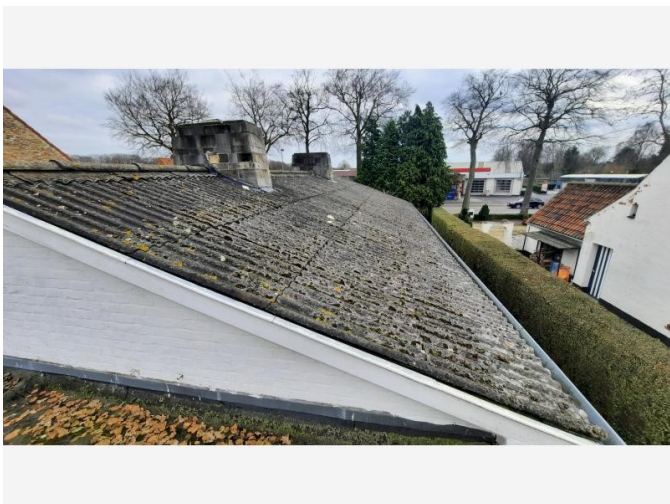
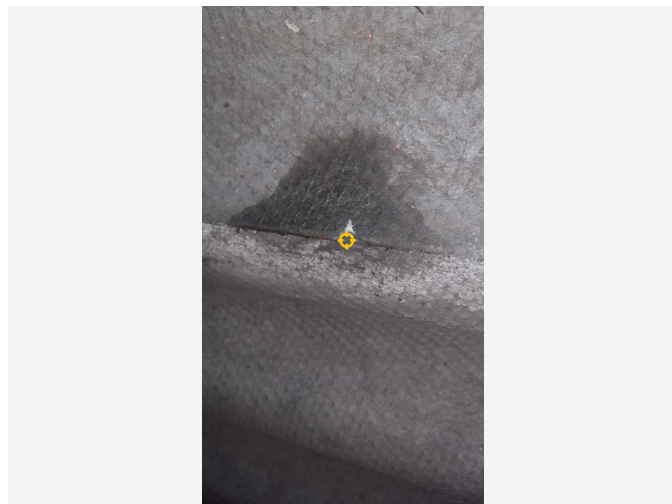
Eindbeoordeling materiaalrisico	Verhoogd materiaalrisico en/of verhoogde kans op vezelvrijgave
---------------------------------	--

<p><b>Gebondenheid</b></p>	<p>Categorie 1: hechtgebonden in oorsprong</p>
<p><b>Asbestsoort (vezeltype)</b></p>	<p>Alleen chrysotiel</p>
<p><b>Asbestconcentratie</b></p>	<p>Laag (&lt; 50%)</p>
<p><b>Afschermingsgraad van het gehele materiaal</b></p>	<p>Geheel of deels (ook) vrij aan de binnenlucht</p>
<p><b>Toestand van het materiaal</b></p>	<p>Matig beschadigd, matig verweerd</p>

#	Type	Referentie	Resultaat
4.1	Puntmonster	MM01	Chrysotiel

Beschrijving	Golfplaten dak
Omgeving	Buiten
Primaire drager	Schuin dak
Asbestmateriaal	Dak- en gevelbekleding - Golfplaat
Bindmiddel van asbestmateriaal	Cement
Gebondenheid op basis van bindmiddel	Hecht
Hoeveelheid (oppervlakte - aantal)	<ul style="list-style-type: none"><li>• 220,00 m<sup>2</sup> - 1 stuk</li></ul>
Totale oppervlakte	220,00 m <sup>2</sup>
Eenvoudig bereikbaar	Ja
Bevestigingswijze	<ul style="list-style-type: none"><li>• Geschroefd</li></ul>
Identificatiemethode	Vaststelling met monstername
Destructieve handeling voor identificatie	Nee

- Zorg voor een veilig beheer. Vermijd het beschadigen van het asbestmateriaal. Controleer de toestand jaarlijks op wijzigingen.
- Hemelwater dat afspoelt van asbestcement daken of gevels kan asbestdeeltjes bevatten. Gebruik het enkel voor gesloten circuits (bv. spoelen toiletten). Reinig na het vervangen van het dak of de gevel de dakgoten en regenwaterput of -ton om asbesthoudend sediment of slib te verwijderen

- Eenvoudige handelingen: mag via doe-het-zelf of door werknemer(s) met opleidingsattest eenvoudige handelingen  
Voor toepassingen in asbestcement voorziet de wet geen verplichting om deze asbestverdachte toepassing te laten verwijderen door een firma met een opleidingsattest 'eenvoudige handelingen'. U mag in principe, ongeacht eventuele bestaande beschadigingen of vrije asbestvezels, deze asbestverdachte toepassing zelf verwijderen en afvoeren naar een kringlooppark.

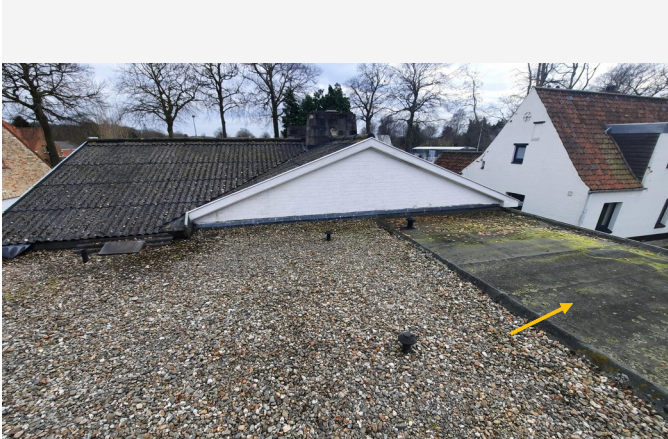
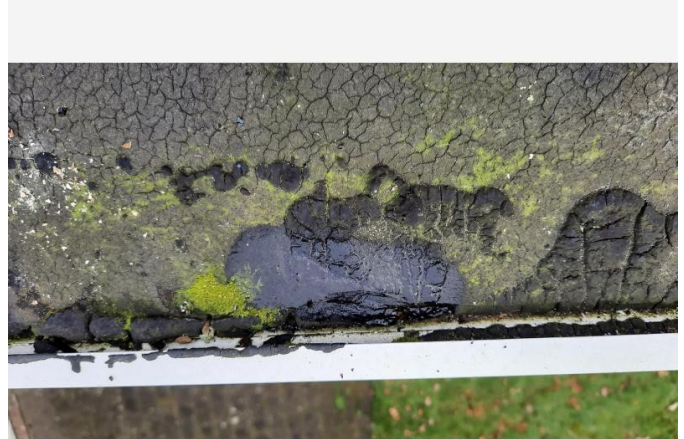
## Fiche 5: Roofing dak keuken/badkamer

#	Type	Referentie	Resultaat
5.1	Puntmonster	MM03	Geen asbest

Beschrijving	Roofing dak keuken/badkamer
Omgeving	Buiten
Primaire drager	Plat dak
Bindmiddel van materiaal	Bitumen (roofing, teer, asfalt)

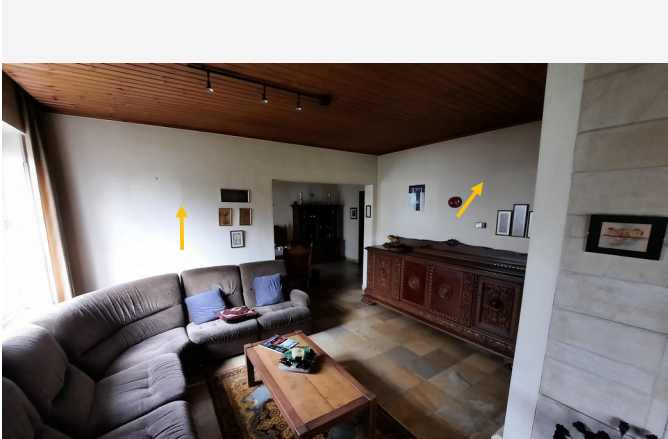
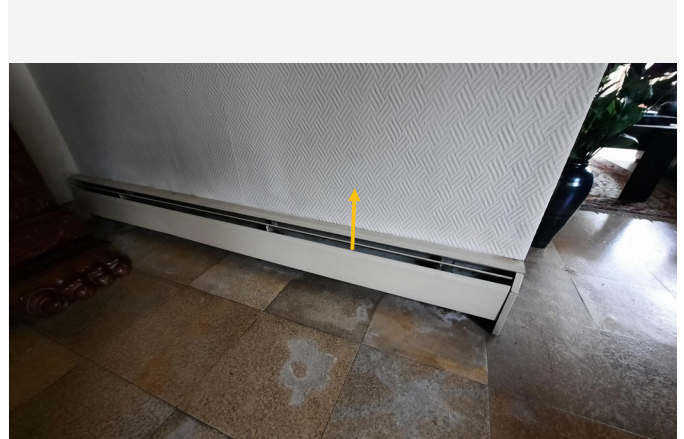
## Fiche 6: Pleister wanden

#	Type	Referentie	Resultaat
6.1	Mengmonster	MM05	Geen asbest

Beschrijving	Pleister wanden
Omgeving	Binnen
Primaire drager	Binnenwand
Bindmiddel van materiaal	Gips - kalk

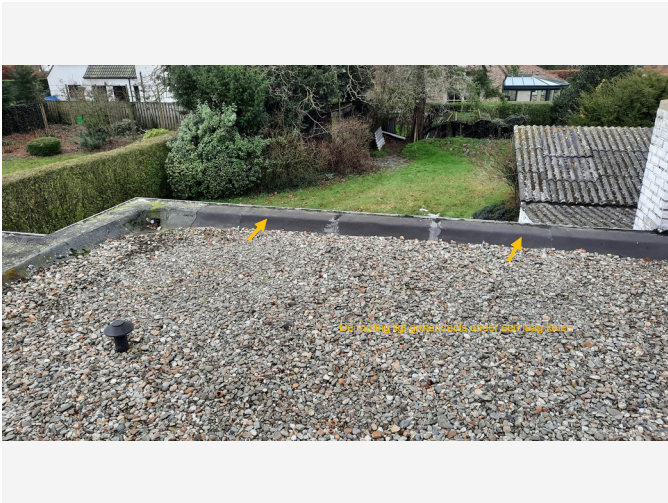
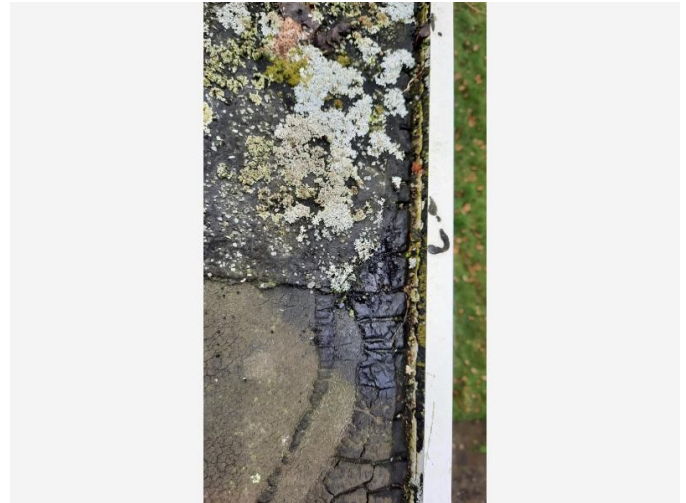
# Fiche 7: Roofing plat dak slaapkamers

#	Type	Referentie	Resultaat
7.1	Puntmonster	MM04	Geen asbest

Beschrijving	Roofing plat dak slaapkamers
Omgeving	Buiten
Primaire drager	Plat dak
Bindmiddel van materiaal	Bitumen (roofing, teer, asfalt)
