# Asbestinventarisatattest

Camerlinckstraat 7, 8430 Middelkerke

Attestnummer : 20260305-000294.000

## Niet-asbestveilig

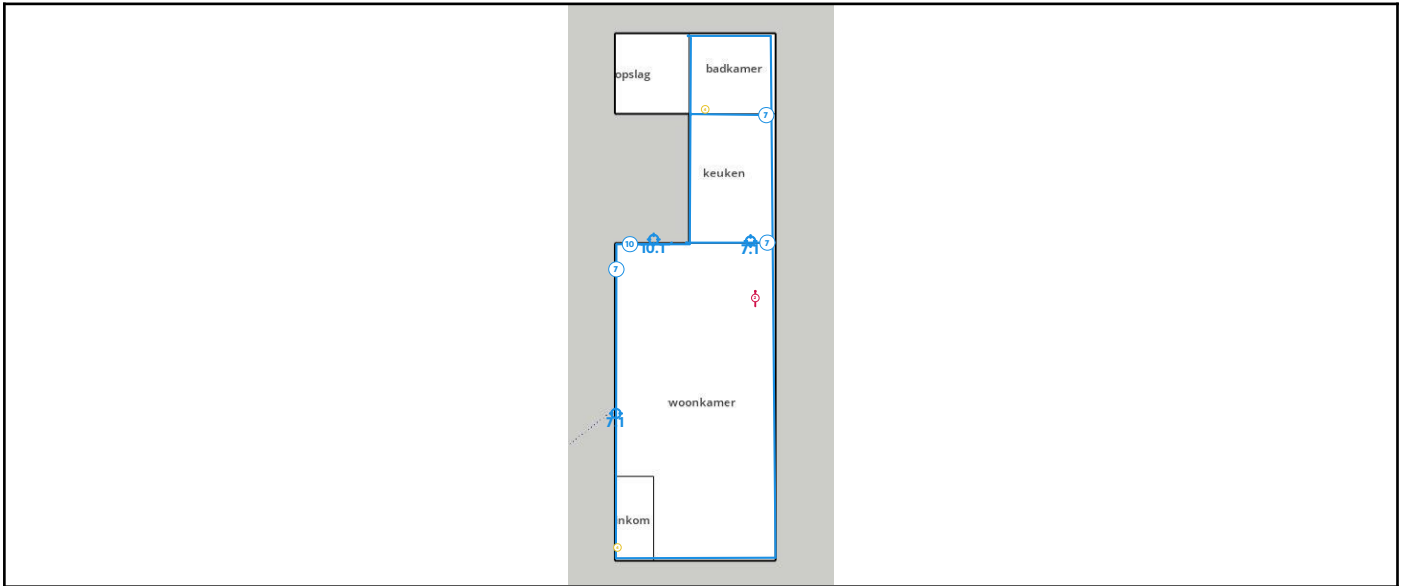
# Plan 1.1: plan gelijkvloers

Beschrijving	Type	Actie
2. koord	Asbestmateriaal	Dringend verwijderen
4. schakelaarkast en schakelaar	Asbestmateriaal	Zorgvuldig beheren
7. pleisterwerk muren	Geen asbest	-
7.1 Code: muurpleister	Mengmonster	-
10. Dichtingen schrijnwerk tussen glas en profiel	Geen asbest	-
10.1 Code: mastiek1-glas	Puntmonster	-

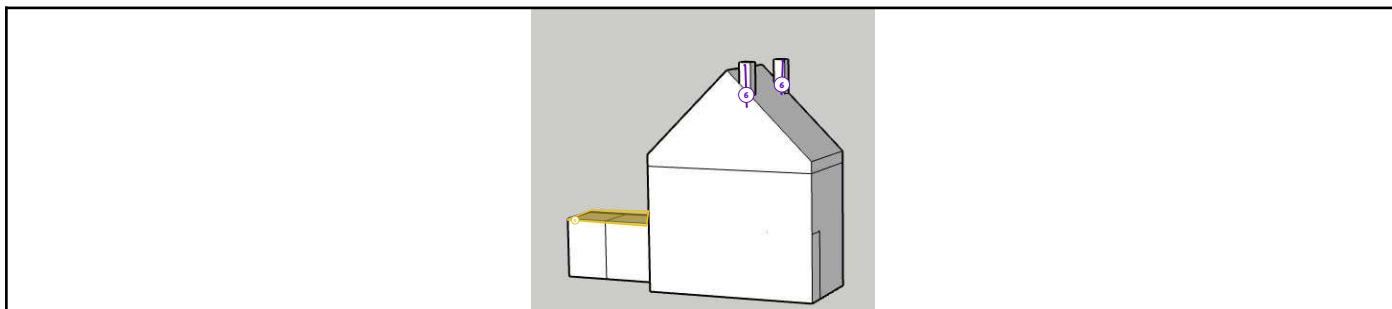
## Plan 1.4: 3D plan

Beschrijving	Type	Actie
5. dakbedekking roofing	Asbestmateriaal	Zorgvuldig beheren
6. bovenzijde en binnenzijde schouw	Beperking	-

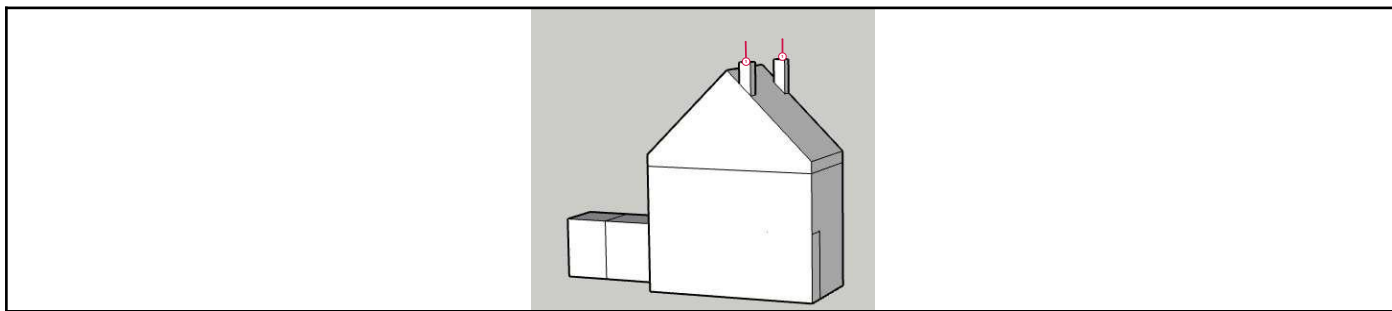
## Plan 1.5: 3D plan kopie

Beschrijving	Type	Actie
1. schouwpijp	Asbestmateriaal	Dringend verwijderen

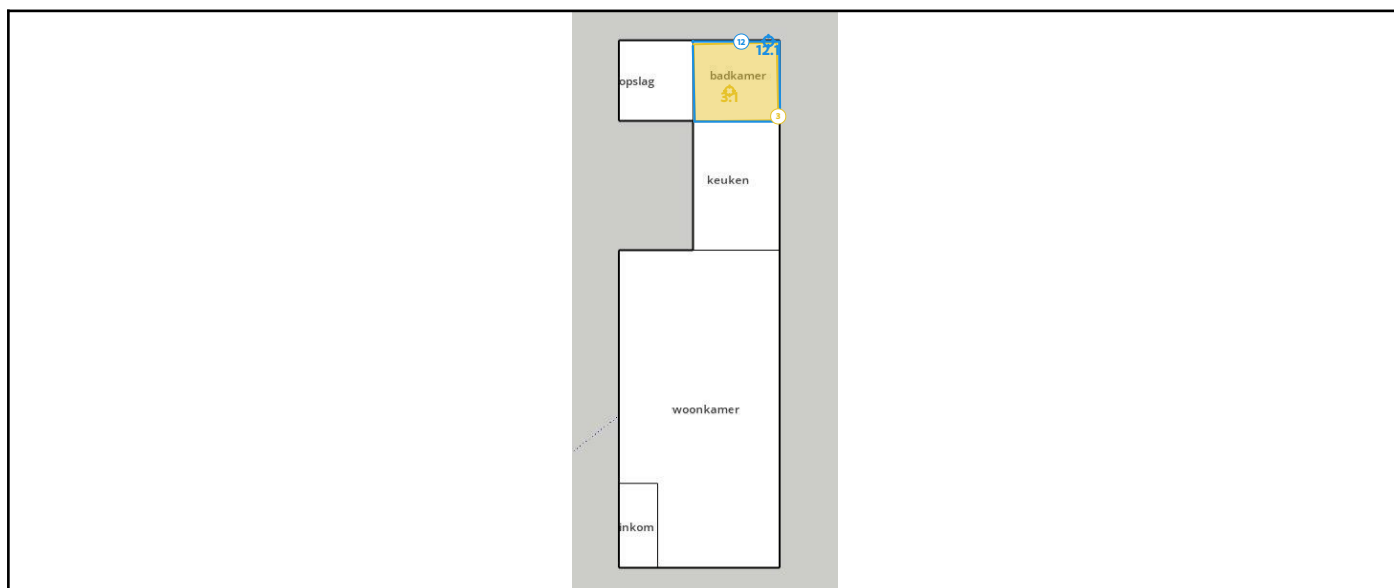
## Plan 1.9: plan gelijkvloers kopie2

Beschrijving	Type	Actie
3. vinyl vloerzeil	Asbestmateriaal	Zorgvuldig beheren
3.1 Code: vinyl	Puntmonster	-
12. tegellijm wandtegels	Geen asbest	-
12.1 Code: tegellijm wand	Puntmonster	-

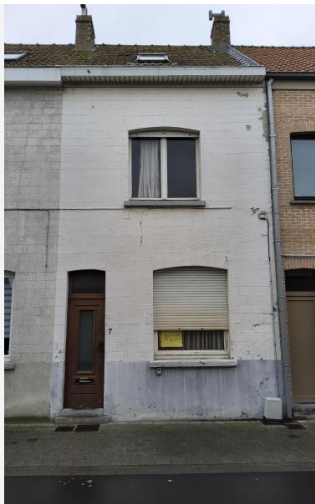
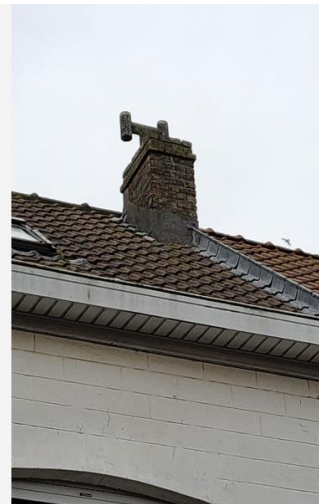
Het asbestmateriaal valt onder de mijlpaal van 2034.

**Dringend verwijderen**

Eindbeoordeling materiaalrisico	Hoog materiaalrisico en/of hoge kans op vezelvrijgave
---------------------------------	---

Gebondenheid	Categorie 1: hechtgebonden in oorsprong
Asbestsoort (vezeltype)	Crocidoliet aanwezig
Asbestconcentratie	Laag (< 50%)
Afschermingsgraad van het gehele materiaal	Geheel of deels (ook) vrij aan binnenluchtstromen
Toestand van het materiaal	Matig beschadigd, matig verweerd

<b>Beschrijving</b>	schouwpijp
<b>Omgeving</b>	Grenst aan binnen- en buitenlucht
<b>Primaire drager</b>	HVAC infrastructuur en uitrusting
<b>Asbestmateriaal</b>	Rookgaskanaal
<b>Bindmiddel van asbestmateriaal</b>	Cement
<b>Gebondenheid op basis van bindmiddel</b>	Hecht
<b>Hoeveelheid (lengte - omtrek - dikte - aantal)</b>	<ul style="list-style-type: none"><li>• 1,00 m - 20,00 cm - 0,50 cm - 2 stuks</li></ul>
<b>Totaal volume</b>	0,002 m <sup>3</sup>
<b>Eenvoudig bereikbaar</b>	Ja
<b>Bevestigingswijze</b>	<ul style="list-style-type: none"><li>• Geklemd</li></ul>
<b>Identificatiemethode</b>	<p>De asbestdeskundige beoordeelt het materiaal als asbestverdacht en dus asbesthoudend, en dit zonder monstername.</p> <p>Motivatie: Er is een onderzoeksbeperking die monstername verhindert; De ruimte of het materiaal bevindt zich hoger dan 3,5 meter vanaf een vaste ondergrond.</p>
<b>Destructieve handeling voor identificatie</b>	Nee

- Verwijder dit asbestmateriaal zo snel mogelijk. Volg de toestand goed op.
- Voer bijkomende staalname(s) uit.

- Eenvoudige handelingen: mag via doe-het-zelf of door werknemer(s) met opleidingsattest eenvoudige handelingen  
Als dit materiaal verwijderd kan worden zonder het te breken, te beschadigen... , dan mag met dit met eenvoudige handelingen. Vermijd stofvorming en stofverspreiding op elk moment van de werken. Bevochtig of fixeert het materiaal.

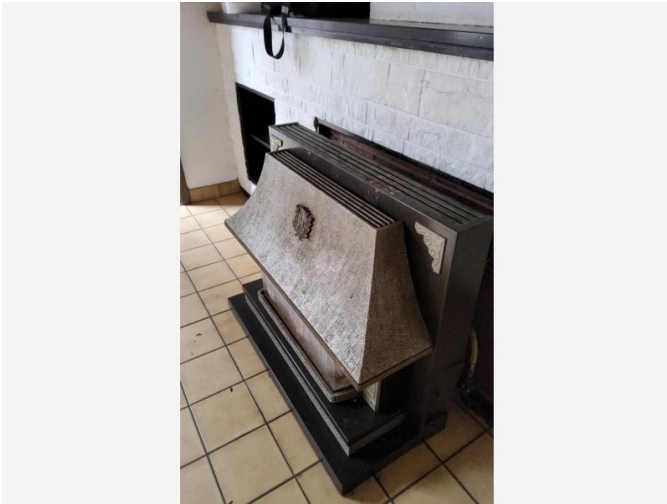
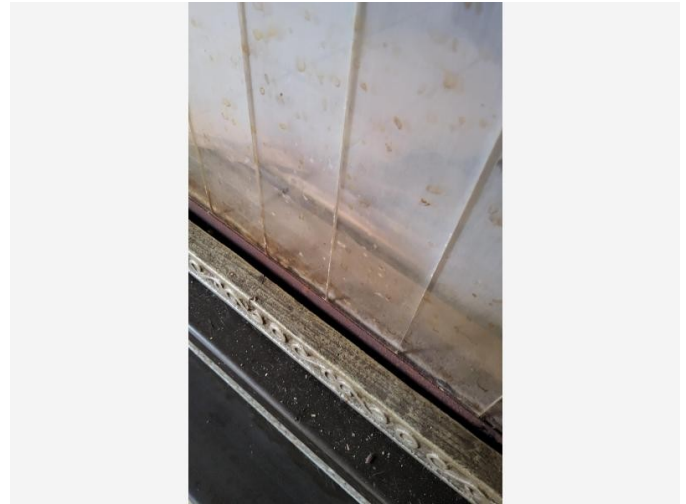
Het asbestmateriaal valt onder de mijlpaal van 2034.

**Dringend verwijderen**

Eindbeoordeling materiaalrisico	Hoog materiaalrisico en/of hoge kans op vezelvrijgave
---------------------------------	---

Gebondenheid	Categorie 3: niet-hechtgebonden met weinig of geen matrix
Asbestsoort (vezeltype)	Alleen chrysotiel
Asbestconcentratie	Hoog ( $\geq 50\%$ )
Afschermingsgraad van het gehele materiaal	Geheel of deels (ook) vrij aan binnenluchtstromen
Toestand van het materiaal	Licht beschadigd, licht verweerd. Intact calciumsilicaatmateriaal of categorie III 'gebondenheid'

Beschrijving	koord
Omgeving	Binnen
Primaire drager	Ruimteverwarming
Asbestmateriaal	Koord, lint, band, strip
Bindmiddel van asbestmateriaal	Weinig of geen bindmiddel (textiel, bevloeking, ...)
Gebondenheid op basis van bindmiddel	Niet-hechtgebonden
Hoeveelheid (lengte - omtrek - aantal)	<ul style="list-style-type: none"><li>• 1,00 m - 1,00 cm - 1 stuk</li></ul>
Totale oppervlakte	0,01 m <sup>2</sup>
Eenvoudig bereikbaar	Ja
Bevestigingswijze	<ul style="list-style-type: none"><li>• Geklemd</li></ul>
Identificatiemethode	<p>De asbestdeskundige beoordeelt het materiaal als asbestverdacht en dus asbesthoudend, en dit zonder monstername.</p> <p>Motivatie: De monstername brengt andere schade aan dan schade die inherent is aan de monstername.</p>
Destructieve handeling voor identificatie	Nee

- Verwijder dit asbestmateriaal zo snel mogelijk. Volg de toestand goed op.

Het is aangewezen dit materiaal te laten verwijderen door een erkend asbestverwijderaar of iemand met opleidingsattest éénvoudige handelingen.

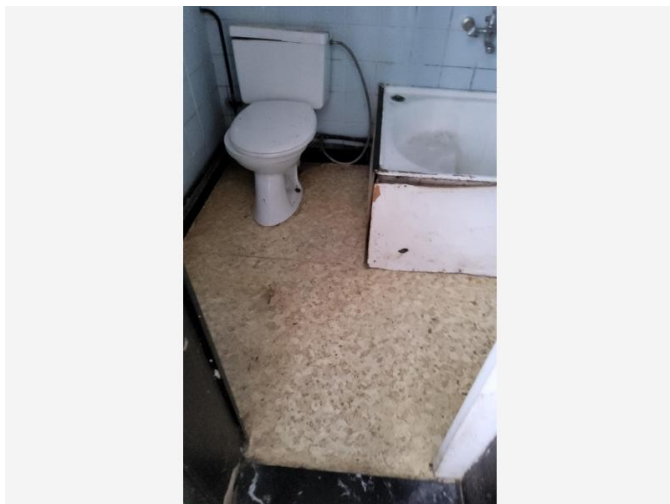
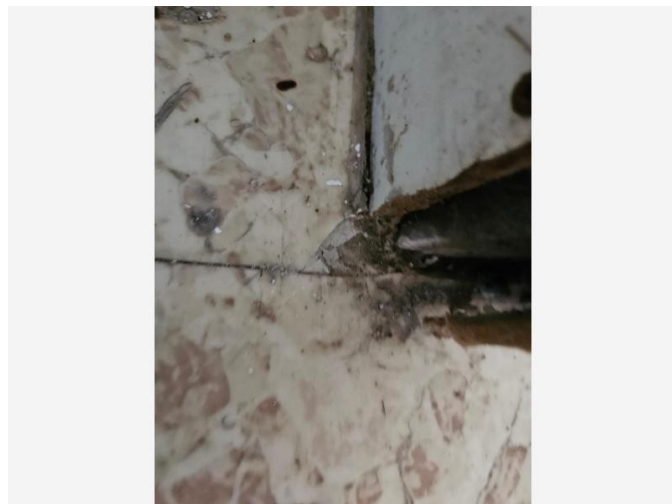
Het asbestmateriaal valt onder de mijlpaal van 2040.

Zorgvuldig beheren

Eindbeoordeling materiaalrisico	Laag materiaalrisico en/of verlaagde kans op vezelvrijgave
---------------------------------	--

Gebondenheid	Categorie 1: hechtgebonden in oorsprong
Asbestsoort (vezeltype)	Alleen chrysotiel
Asbestconcentratie	Laag (< 50%)
Afschermingsgraad van het gehele materiaal	Geheel of deels (ook) vrij aan de binnenlucht
Toestand van het materiaal	Licht beschadigd, licht verweerd. Intact calciumsilicaatmateriaal of categorie III 'gebondenheid'

#	Type	Referentie	Resultaat
3.1	Puntmonster	vinyl	Chrysotiel

<b>Beschrijving</b>	vinyl vloerzeil
<b>Omgeving</b>	Binnen
<b>Primaire drager</b>	Vloer
<b>Asbestmateriaal</b>	Prefab - afwerking - Vloerzeil
<b>Bindmiddel van asbestmateriaal</b>	Kunststof of -hars
<b>Gebondenheid op basis van bindmiddel</b>	Hecht
<b>Hoeveelheid (oppervlakte - aantal)</b>	<ul style="list-style-type: none"><li>• 4,00 m<sup>2</sup> - 1 stuk</li></ul>
<b>Totale oppervlakte</b>	4,00 m <sup>2</sup>
<b>Eenvoudig bereikbaar</b>	Ja
<b>Bevestigingswijze</b>	<ul style="list-style-type: none"><li>• Verlijmd, ingegoten, versmeerd</li></ul>
<b>Identificatiemethode</b>	Een monstername door de asbestdeskundige met laboanalyse door een asbestlabo.
<b>Destructieve handeling voor identificatie</b>	Nee

- Zorg voor een veilig beheer. Vermijd het beschadigen van het asbestmateriaal. Controleer de toestand jaarlijks op wijzigingen.

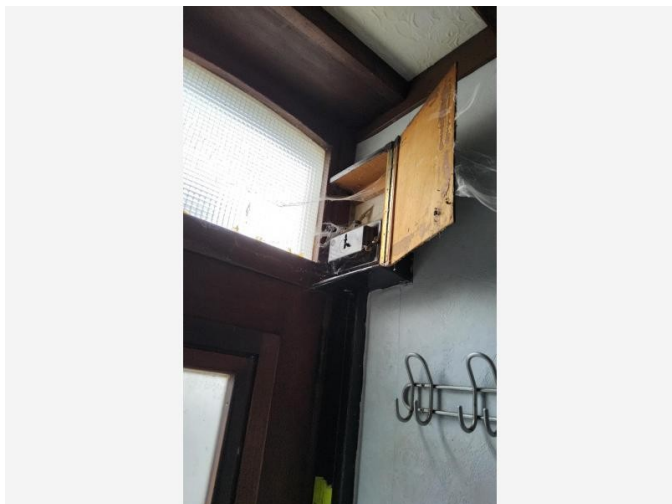
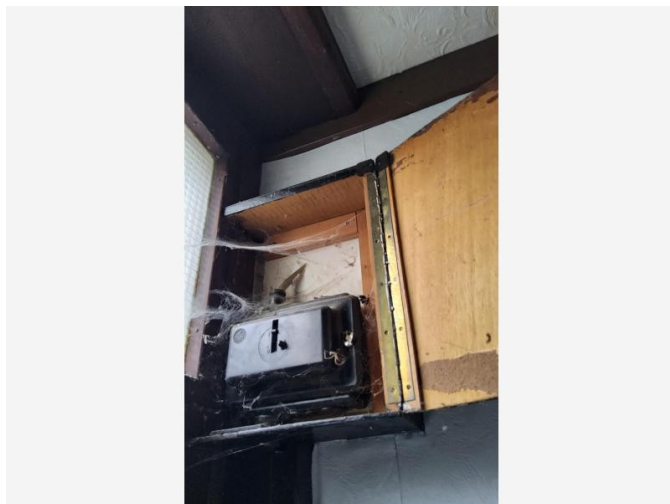
Het asbestmateriaal valt onder de mijlpaal van 2040.

Zorgvuldig beheren

Eindbeoordeling materiaalrisico	Laag materiaalrisico en/of verlaagde kans op vezelvrijgave
---------------------------------	--

Gebondenheid	Categorie 1: hechtgebonden in oorsprong
Asbestsoort (vezeltype)	Crocidoliet aanwezig
Asbestconcentratie	Laag (< 50%)
Afschermingsgraad van het gehele materiaal	Geheel of deels (ook) vrij aan de binnenlucht
Toestand van het materiaal	Onbeschadigd, niet verweerd

Beschrijving	schakelaarkast en schakelaar
Omgeving	Binnen
Primaire drager	Communicatie en elektrische infrastructuur en uitrusting
Asbestmateriaal	Plaat, paneel, tablet - Type Bakeliet
Bindmiddel van asbestmateriaal	Kunststof of -hars
Gebondenheid op basis van bindmiddel	Hecht
Hoeveelheid (oppervlakte - dikte - aantal)	<ul style="list-style-type: none"> <li>• 0,10 m<sup>2</sup> - 0,40 cm - 2 stuks</li> </ul>
Totaal volume	< 0,001 m <sup>3</sup>
Eenvoudig bereikbaar	Ja
Bevestigingswijze	<ul style="list-style-type: none"> <li>• Geschroefd</li> </ul>
Identificatiemethode	<p>De asbestdeskundige beoordeelt het materiaal als asbestverdacht en dus asbesthoudend, en dit zonder monstername.</p> <p>Motivatie: De monstername brengt andere schade aan dan schade die inherent is aan de monstername.</p>
Destructieve handeling voor identificatie	Nee

- Zorg voor een veilig beheer. Vermijd het beschadigen van het asbestmateriaal. Controleer de toestand jaarlijks op wijzigingen.
- Voer bijkomende staalname(s) uit.

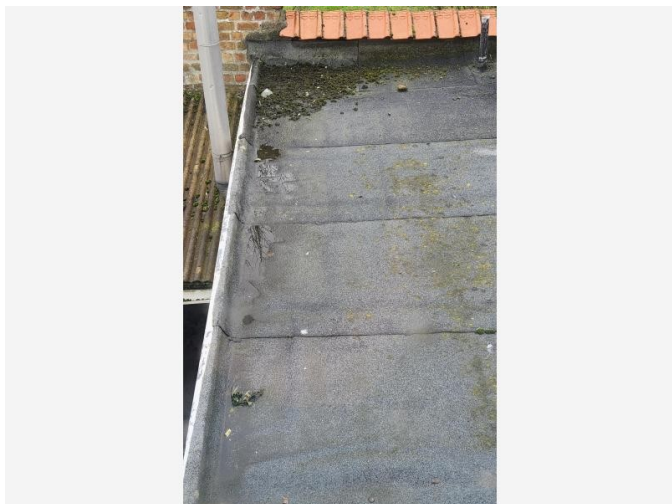
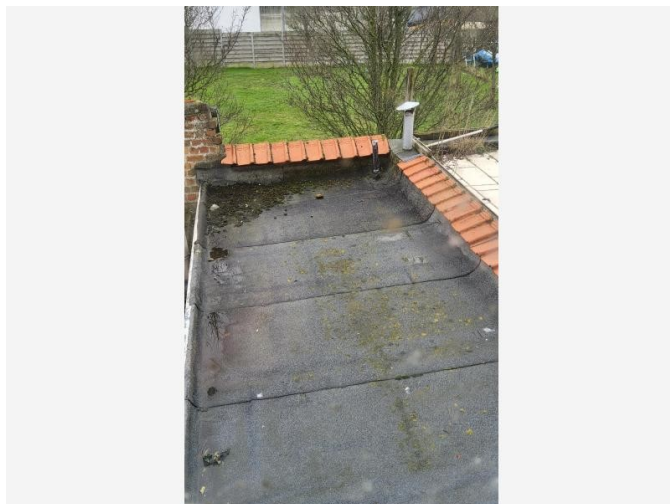
Het asbestmateriaal valt onder de mijlpaal van 2040.

Zorgvuldig beheren

Eindbeoordeling materiaalrisico	Laag materiaalrisico en/of verlaagde kans op vezelvrijgave
---------------------------------	--

Gebondenheid	Categorie 1: hechtgebonden in oorsprong
Asbestsoort (vezeltype)	Alleen chrysotiel
Asbestconcentratie	Laag (< 50%)
Afschermingsgraad van het gehele materiaal	Geheel of deels vrij aan de buitenlucht
Toestand van het materiaal	Licht beschadigd, licht verweerd. Intact calciumsilicaatmateriaal of categorie III 'gebondenheid'

<b>Beschrijving</b>	dakbedekking roofing
<b>Omgeving</b>	Buiten
<b>Primaire drager</b>	Plat dak
<b>Asbestmateriaal</b>	Dak- en gevelbekleding - Roofing
<b>Bindmiddel van asbestmateriaal</b>	Bitumen (roofing, teer, asfalt)
<b>Gebondenheid op basis van bindmiddel</b>	Hecht
<b>Hoeveelheid (oppervlakte - aantal)</b>	<ul style="list-style-type: none"><li>• 11,00 m<sup>2</sup> - 1 stuk</li></ul>
<b>Totale oppervlakte</b>	11,00 m <sup>2</sup>
<b>Eenvoudig bereikbaar</b>	Ja
<b>Bevestigingswijze</b>	<ul style="list-style-type: none"><li>• Verlijmd, ingegoten, versmeerd</li></ul>
<b>Identificatiemethode</b>	<p>De asbestdeskundige beoordeelt het materiaal als asbestverdacht en dus asbesthoudend, en dit zonder monstername.</p> <p>Motivatie: De monstername brengt andere schade aan dan schade die inherent is aan de monstername.</p>
<b>Destructieve handeling voor identificatie</b>	Nee

- Zorg voor een veilig beheer. Vermijd het beschadigen van het asbestmateriaal. Controleer de toestand jaarlijks op wijzigingen.
- Voer bijkomende staalname(s) uit.

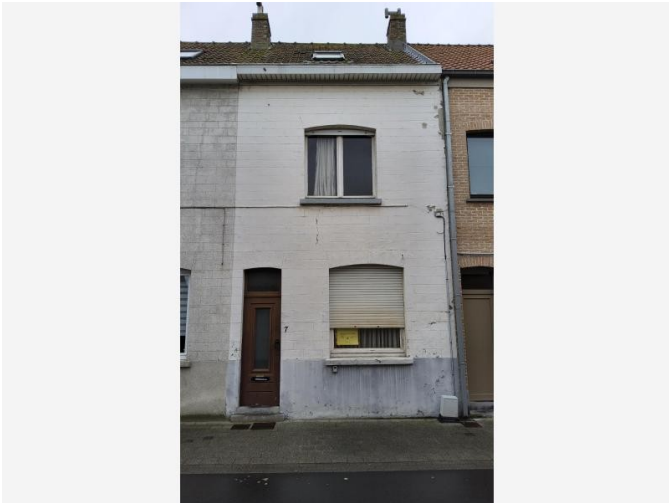
#### Tijdelijke beperking

**Reden:** Het te onderzoeken materiaal situeert zich hoger dan 3,50 m te rekenen vanaf een veilige ondergrond

**Uitleg van de asbestdeskundige:** Valt niet te inspecteren binnen de onderzoeksverplichting van 3,5m hoogte vanaf veilige ondergrond.
