# Asbestinventarisatetest

Vanderkinderenweg 15, 8460 Oudenburg

Attestnummer : 20260605-000114.001

**Niet-asbestveilig**

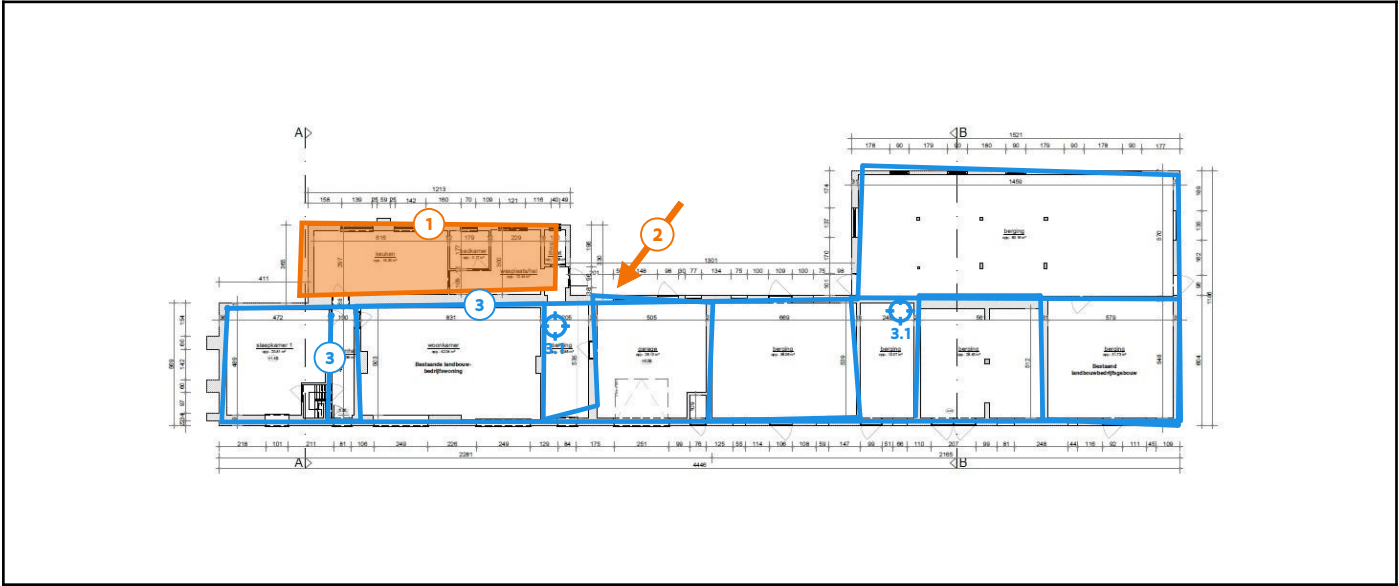
# Plan 1.1: GLV Huis

| Beschrijving | Type | Actie |
|---|---|---|
| 1. dakbedekking | Asbestmateriaal | Verwijderen |
| 2. schouw | Asbestmateriaal | Verwijderen |
| 3. pleister muur | Geen asbest | - |

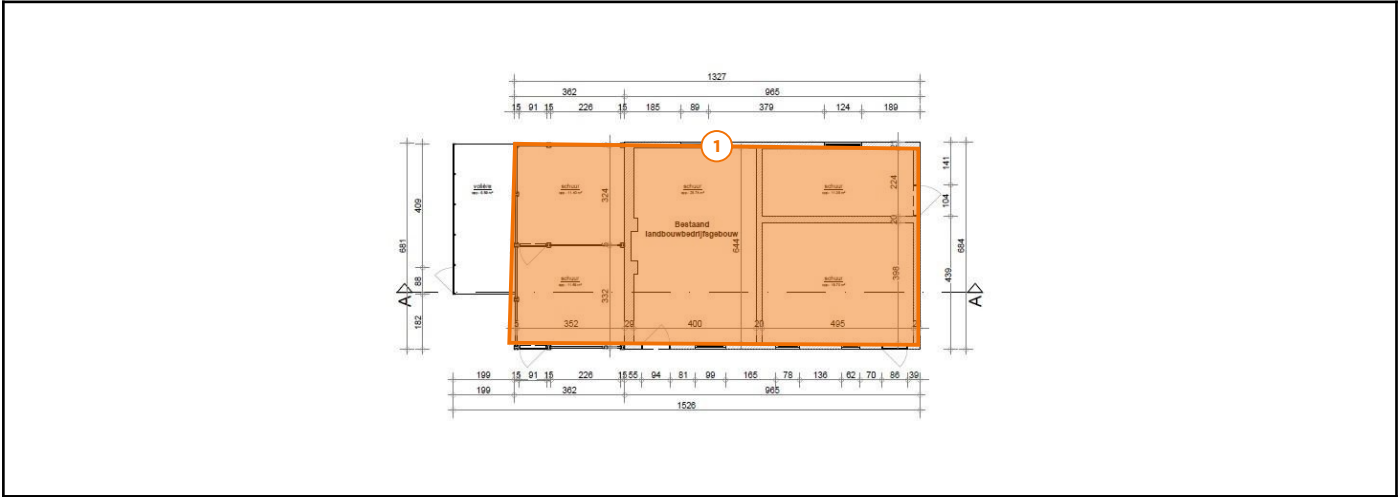
# Plan 2.1: GLV Schuur

| Beschrijving | Type | Actie |
|---|---|---|
| 1. dakbedekking | Asbestmateriaal | Verwijderen |

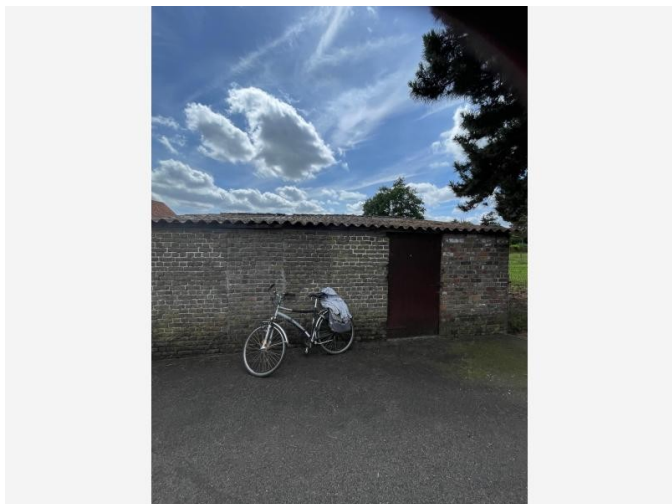
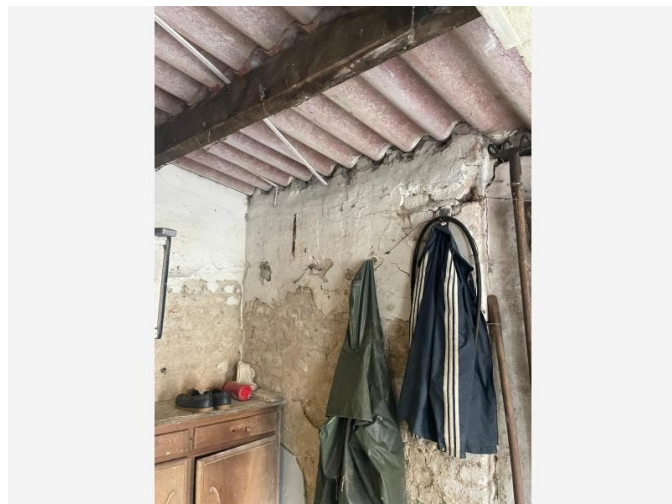
Het asbestmateriaal valt onder de mijlpaal van 2034.

| Eindbeoordeling materiaalarisico | Verhoogd materiaalarisico en/of verhoogde kans op vezelvrijgave |

| Gebondenheid | Categorie 1: hechtgebonden in oorsprong |
| Asbestsoort (vezeltype) | Crocidoliet aanwezig |
| Asbestconcentratie | Laag (< 50%) |
| Afschermingsgraad van het gehele materiaal | Geheel of deels vrij aan de buitenlucht, maar geen contact met binnenlucht |
| Toestand van het materiaal | Matig beschadigd, matig verweerd |

| Beschrijving | dakbedekking |
| Asbestmateriaal | Dak- en gevelbekleding - Golfplaat |
| Hoeveelheid (oppervlakte - aantal) | • 100,00 m <sup>2</sup> - 1 stuk |

Verwijderen

- Zorg voor een veilig beheer. Vermijd het beschadigen van het asbestmateriaal. Controleer de toestand jaarlijks op wijzigingen.
- Hemelwater dat afspoelt van asbestcement daken of gevels kan asbestdeeltjes bevatten. Gebruik het enkel voor gesloten circuits (bv. spoelen toiletten). Reinig na het vervangen van het dak of de gevel de dakgoten en regenwaterput of -ton om asbesthoudend sediment of slib te verwijderen

- Eenvoudige handelingen: mag via doe-het-zelf of door werknemer(s) met opleidingsattest eenvoudige handelingen kan gemakkelijk verwijderd worden gebruik gepaste PBms

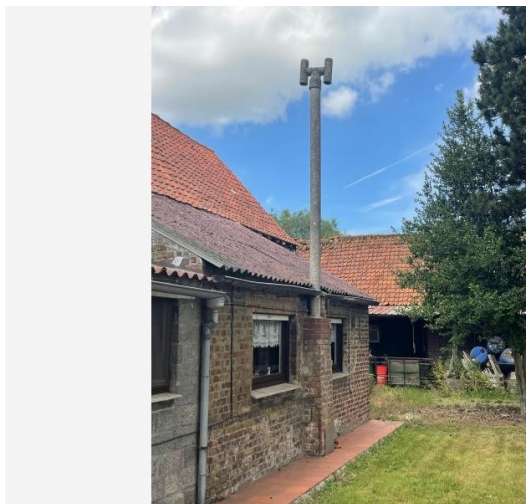
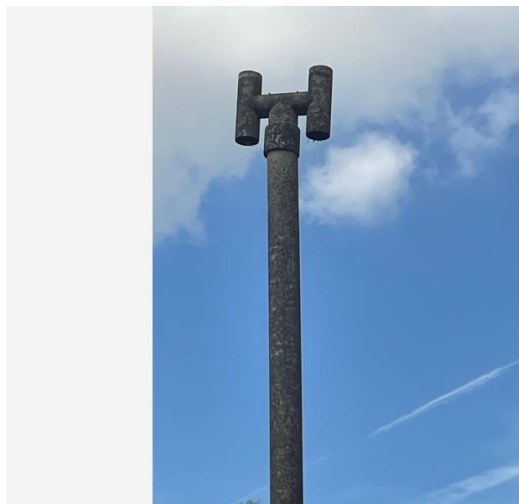
Het asbestmateriaal valt onder de mijlpaal van 2040.

| Eindbeoordeling materiaalrisico | Verhoogd materiaalrisico en/of verhoogde kans op vezelvrijgave |

| Asbestsoort (vezeltype) | Crocidoliet aanwezig |
| Asbestconcentratie | Laag (< 50%) |
| Toestand van het materiaal | Matig beschadigd, matig verweerd |

| Beschrijving | schouw |
| Asbestmateriaal | Verloren bekisting - Buis, koker |
| Hoeveelheid (lengte - omtrek - dikte - aantal) | <ul style="list-style-type: none"><li>• 3,00 m - 25,00 cm - 2,00 cm - 1 stuk</li></ul> |

**Verwijderen**

- Zorg voor een veilig beheer. Vermijd het beschadigen van het asbestmateriaal. Controleer de toestand jaarlijks op wijzigingen.

- Eenvoudige handelingen: mag via doe-het-zelf of door werknemer(s) met opleidingsattest eenvoudige handelingen kan gemakkelijk verwijderd worden gebruik gepaste PBM's

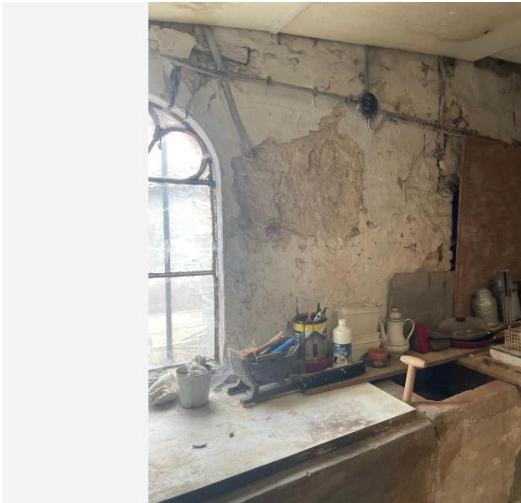
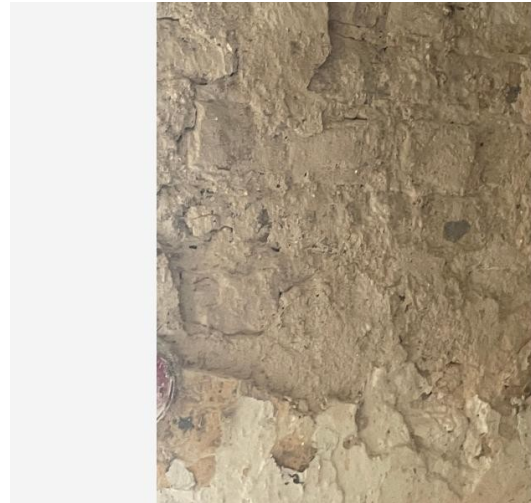
## Fiche 3: pleister muur

Geen asbest

| # | Type | Referentie | Resultaat |
|---|---|---|---|
| 3.1 | Mengmonster | pleister muren | Geen asbest |

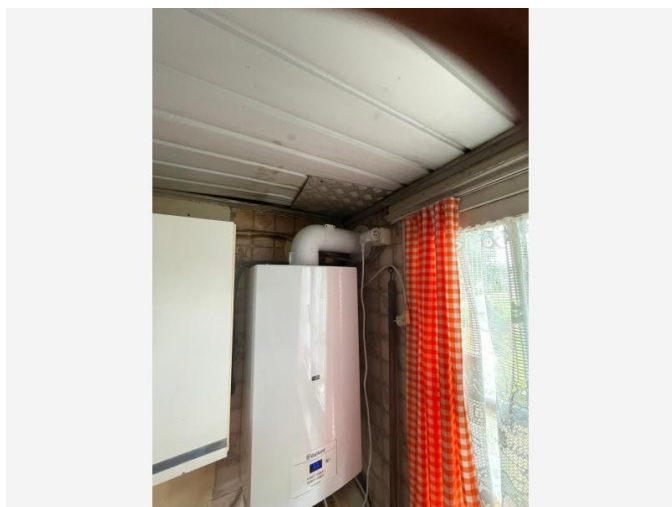
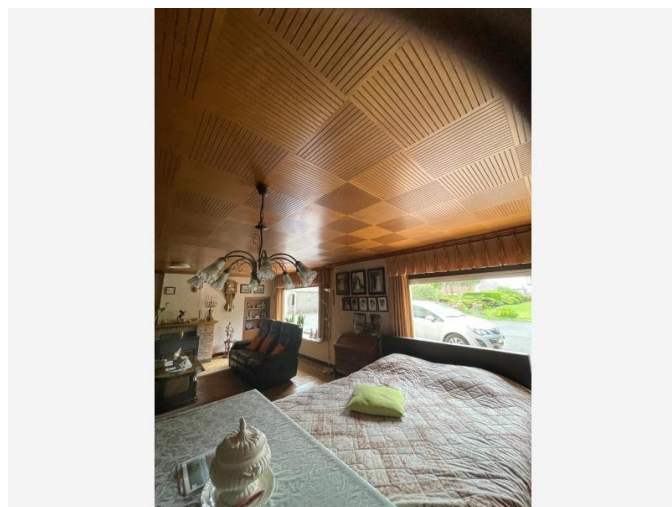
### Fiche 8: pleister plafond

| Beschrijving | Notitie | Terug te vinden op plannen |
|---|---|---|
| Fiche 8: pleister plafond | alle plafond zijn afgewerkt met niet asbesthoudende materialen | - |
