Asbestinventarisatetest

Onderwijslaan 1, 3590 Diepenbeek

Attestnummer : 20260511-000119.000

Uitgegeven op : 11.05.2026

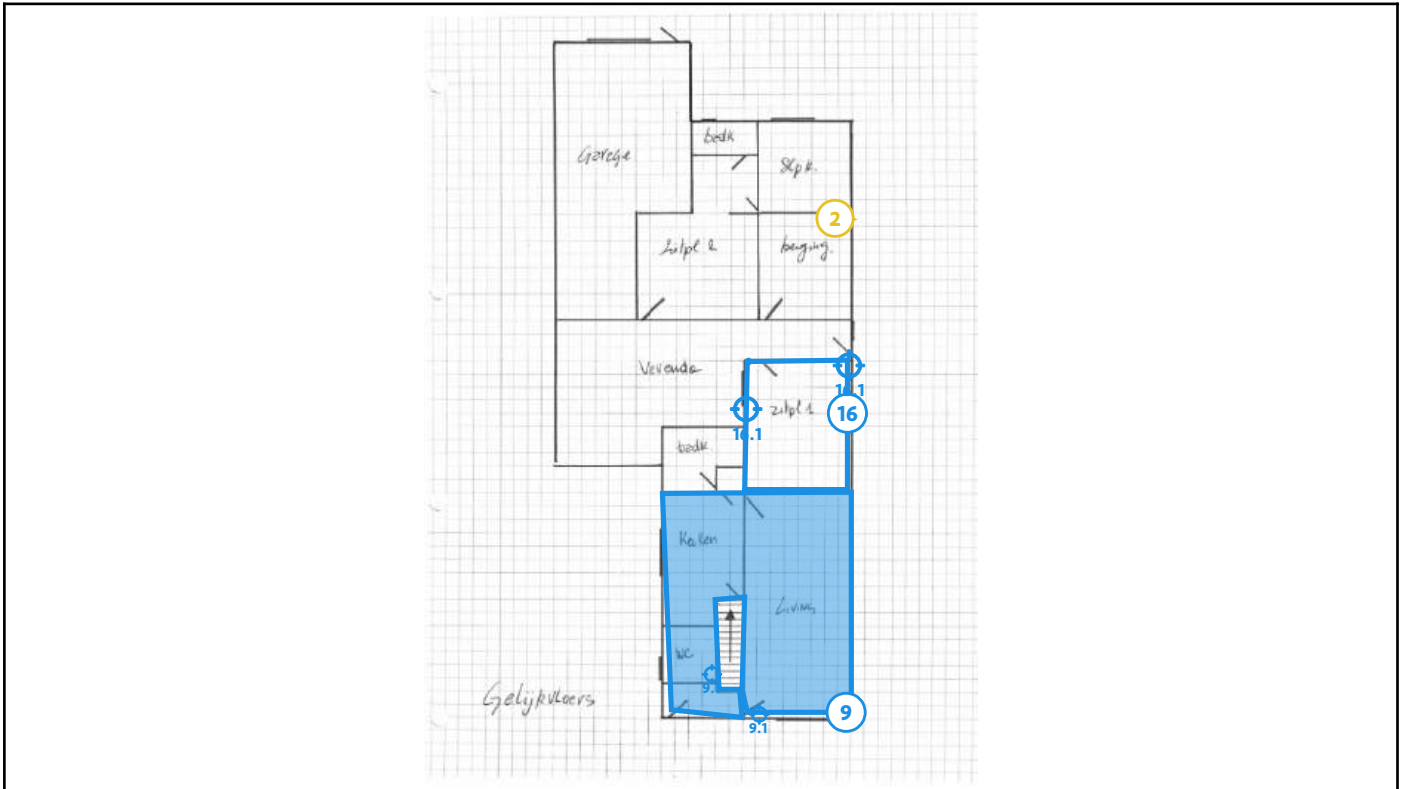
Plan 1.1: 2026-038 Getekend pan Gelijkvloers

Beschrijving	Type	Actie
2. Materialen van rookgaskanalen Schouwbus Berging	Asbestmateriaal	Zorgvuldig beheren
9. Gips plafond	Geen asbest	-
9.1 Code: MN001	Mengmonster	-
16. Crepi pleister zitplaats 1	Geen asbest	-
16.1 Code: MN005	Mengmonster	-

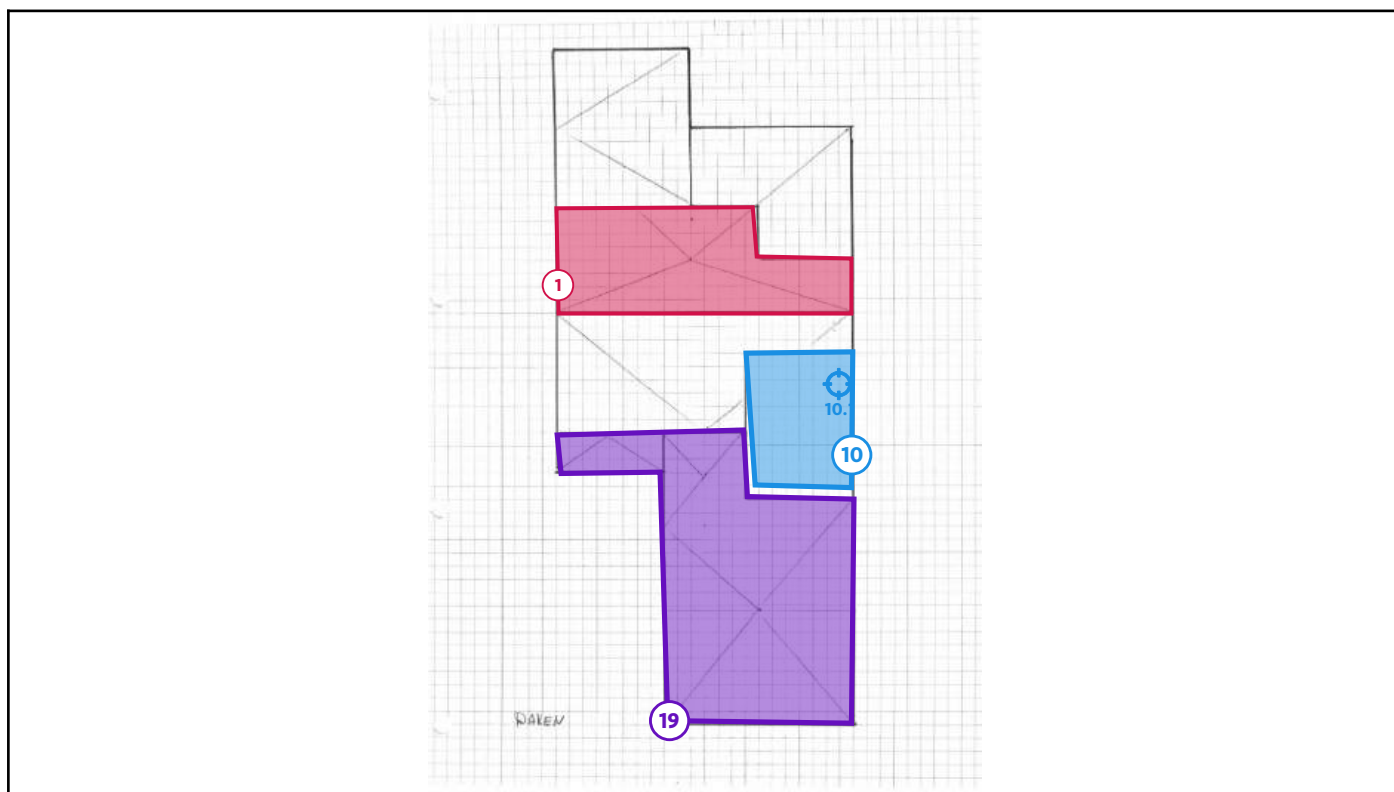
Plan 1.9: 2026-038 Getekend plan daken kopie

Beschrijving	Type	Actie
1. Dakbedekking Golfplaten achterbouw	Asbestmateriaal	Dringend verwijderen
10. Dakbedekking	Geen asbest	-
10.1 Code: MN008	Puntmonster	-
19. Dakbedekking hoofddak	Overige ruimte of materiaal	-

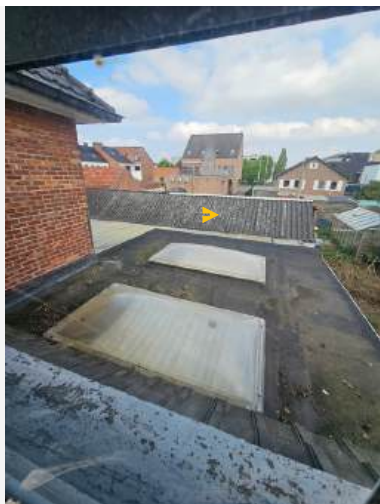
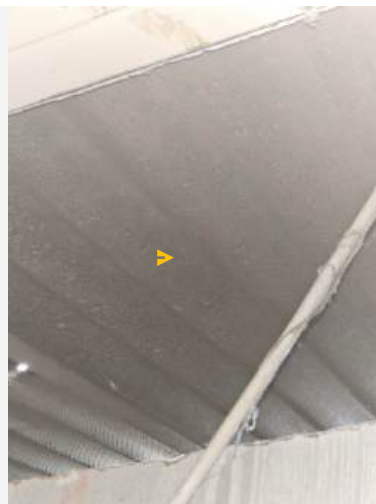
Het asbestmateriaal valt onder de mijlpaal van 2034.

Eindbeoordeling materiaalrisico	Hoog materiaalrisico en/of hoge kans op vezelvrijgave
---------------------------------	---

Gebondenheid	Categorie 1: hechtgebonden in oorsprong
Asbestsoort (vezeltype)	Crocidoliet aanwezig
Asbestconcentratie	Laag (< 50%)
Afschermingsgraad van het gehele materiaal	Geheel of deels vrij aan de binnenlucht, maar geen contact met binnenluchtstromen
Toestand van het materiaal	Matig beschadigd, matig verweerd

Beschrijving	Dakbedekking Golfplaten achterbouw
Omgeving	Grenst aan binnen- en buitenlucht
Primaire drager	Schuin dak
Asbestmateriaal	Dak- en gevelbekleding - Golfplaat
Bindmiddel van asbestmateriaal	Cement
Gebondenheid op basis van bindmiddel	Hecht
Hoeveelheid (oppervlakte - aantal)	<ul style="list-style-type: none">• 40,00 m² - 1 stuk
Totale oppervlakte	40,00 m ²
Eenvoudig bereikbaar	Ja
Bevestigingswijze	<ul style="list-style-type: none">• Geschroefd
Identificatiemethode	<p>De asbestdeskundige beoordeelt het materiaal als asbestverdacht en dus asbesthoudend, en dit zonder monstername.</p> <p>Motivatie: De monstername brengt andere schade aan dan schade die inherent is aan de monstername.</p>
Destructieve handeling voor identificatie	Nee

Dringend verwijderen

- Verwijder dit asbestmateriaal zo snel mogelijk. Volg de toestand goed op.

- Eenvoudige handelingen: enkel door erkend asbestverwijderaar
Het is aanbevolen deze asbest toestand te laten verwijderen door een erkend asbest verwijderaar.

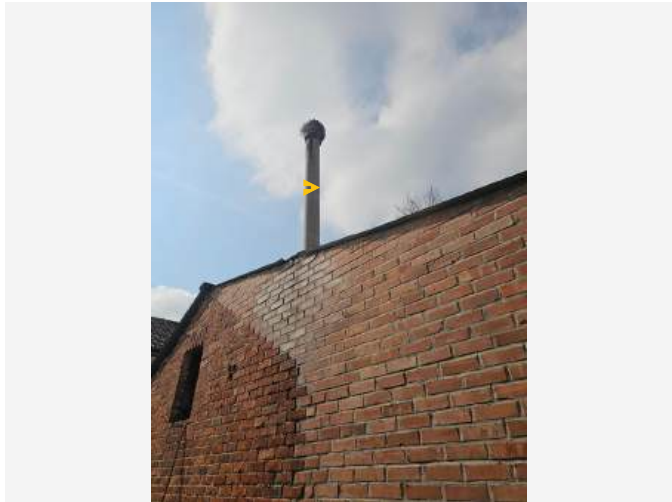
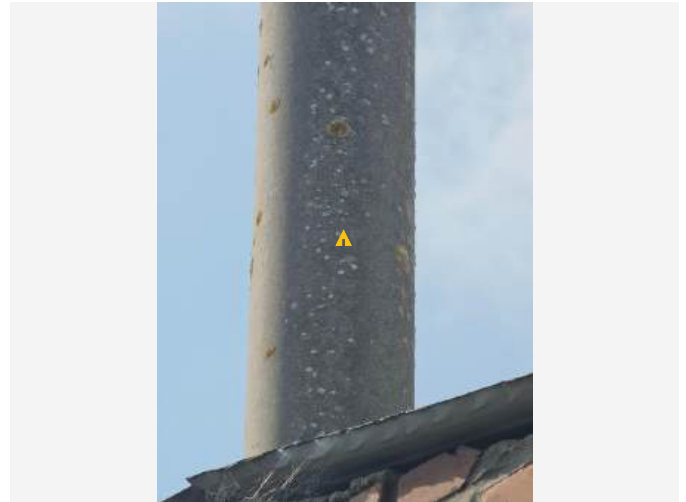
Het asbestmateriaal valt onder de mijlpaal van 2040.

Eindbeoordeling materiaalrisico	Laag materiaalrisico en/of verlaagde kans op vezelvrijgave
---------------------------------	--

Gebondenheid	Categorie 1: hechtgebonden in oorsprong
Asbestsoort (vezeltype)	Crocidoliet aanwezig
Asbestconcentratie	Laag (< 50%)
Afschermingsgraad van het gehele materiaal	Geheel of deels vrij aan de buitenlucht, maar geen contact met binnenlucht
Toestand van het materiaal	Licht beschadigd, licht verweerd. Intacte calciumsilicaatplaat of materiaal met categorie 3-gebondenheid

Beschrijving	Materialen van rookgaskanalen Schouwbus Berging
Omgeving	Grenst aan binnen- en buitenlucht
Primaire drager	HVAC infrastructuur en uitrusting
Asbestmateriaal	Buis, koker, leiding, pijp, doorvoer
Bindmiddel van asbestmateriaal	Cement
Gebondenheid op basis van bindmiddel	Hecht
Hoeveelheid (lengte - omtrek - dikte - aantal)	<ul style="list-style-type: none">• 3,00 m - 60,00 cm - 2,00 cm - 1 stuk
Totaal volume	0,036 m ³
Eenvoudig bereikbaar	Ja
Bevestigingswijze	<ul style="list-style-type: none">• Verlijmd, ingegoten, versmeerd
Identificatiemethode	<p>De asbestdeskundige beoordeelt het materiaal als asbestverdacht en dus asbesthoudend, en dit zonder monstername.</p> <p>Motivatie: De monstername brengt andere schade aan dan schade die inherent is aan de monstername.</p>
Destructieve handeling voor identificatie	Nee
Opmerking	De rookgasbuis aan de achterbouw heeft geen functie meer. Er is daar geen verwarmingsketel aanwezig.

Zorgvuldig beheren

- Zorg voor een veilig beheer. Vermijd het beschadigen van het asbestmateriaal. Controleer de toestand jaarlijks op wijzigingen.

- Eenvoudige handelingen: enkel door erkend asbestverwijderaar
Gezien de hoogte en het gewicht van de asbest toestand is het aanbevolen dit te laten vezwijderen door een erkend asbest verwijderaar.

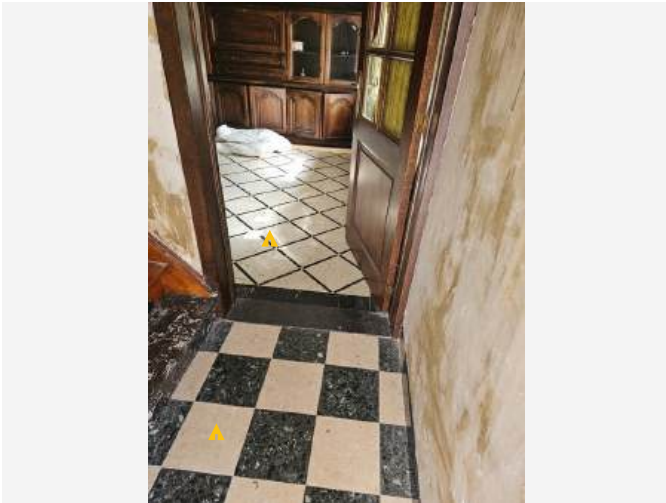
Situeringfoto

Gezien de ouderdom van de woning, is er een redelijk vermoeden dat de gebruikte vloertegellijm asbest houdend is. Bij renovatie te controleren door middel van destructief staal nemen.

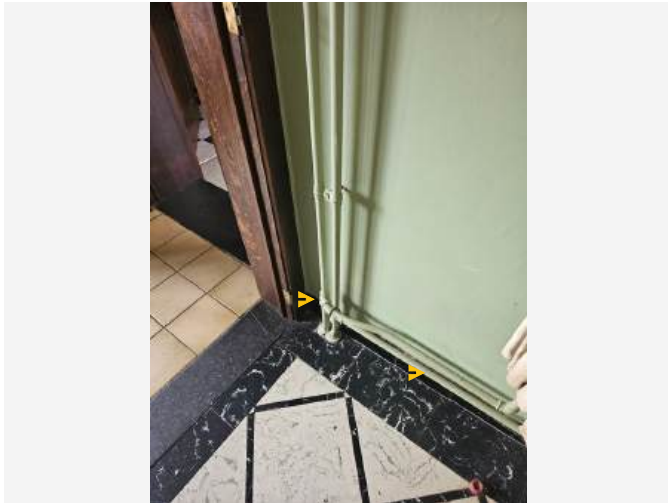
Situeringfoto

Gezien de ouderdom van de woning, is er een redelijk vermoeden dat de gebruikte vloertegellijm asbesthoudend is. Bij renovatie dit laten controleren door middel van een destructief staal nemen.

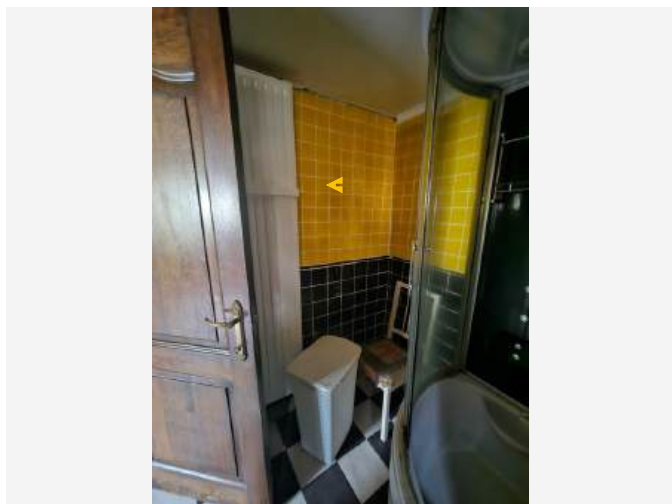
Situeringfoto

Gezien de ouderdom van de woning, is er een redelijk vermoeden dat de gebruikte wandtegellijm asbesthoudend is. Bij renovatie dit controleren door middel van destructief staal nemen.

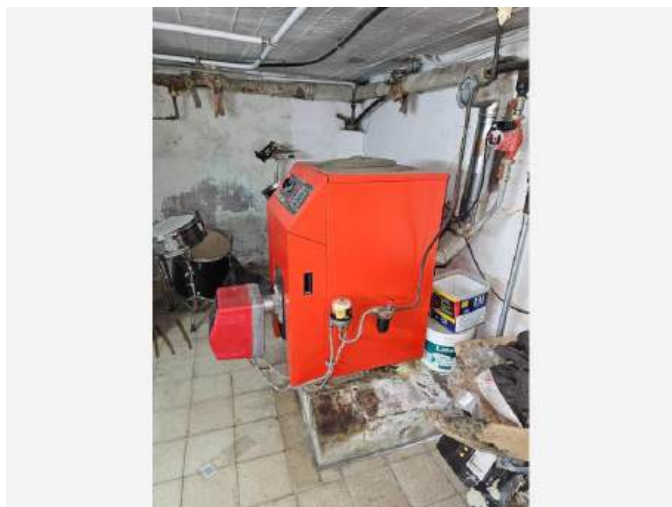
Beschrijving	Notitie	Terug te vinden op plannen
Fiche 20: materialen aan stookketel	Gezien de ouderdom van de gietijzeren stookolieketel, is er een redelijk vermoeden dat de gebruikte afdichtingskoord tussen de gietijzeren elementen asbest houdend is.	Plan 1.6: 2026-038 Getekend plan kelder
Fiche 21: Materialen van rookgaskanalen Schouw CV ketel	De schouwbuis van de CV ketel in de kelder is een gemetste schouw. Het is niet vast te stellen of er in de gemetste schouw asbest houdende schouwelementen aanwezig zijn. Dit dient bij renovatie of eventueel afbraak gecontroleerd te worden.	Plan 1.8: 2026-038 Getekend plan kelder kopie
