# Asbestinventarisatetest

Overwinningslaan 2, 3590 Diepenbeek

Attestnummer : **20250602-000093.001**

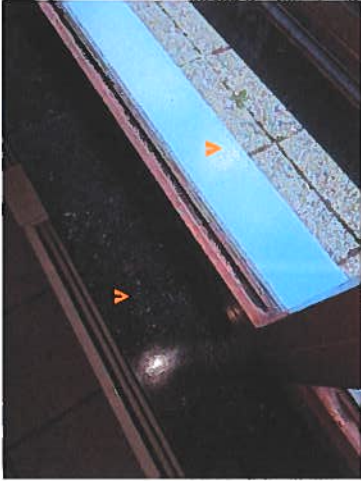
# Fiche 1: venster dorpels binnen & buiten

De buiten vensterdorpels zijn van aluminium en de binenn vensterdorples zijn van natuursteen. Beuide NIET asbest verdacht.

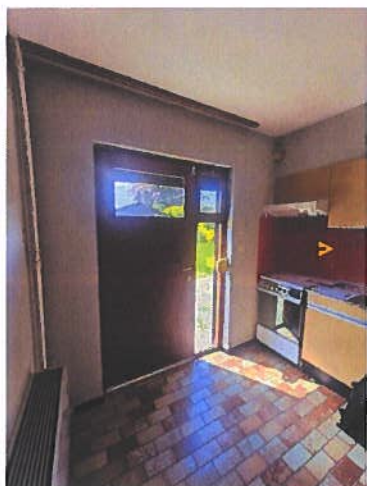
## Fiche 2: tegelijm wand tegels

Gezien de ouderdom van de woning, is er een redelijk vermoeden dat de gebruikte tegelijm voor de wandtegels asbest houdend is.

Identificatiemethode	Redelijk vermoeden
Primaire drager	Binnenwand
(Asbest)materiaal	In-situ afwerkingslagen - Lijm laag
Bindmiddel	Cement
Gebondenheid bindmiddel	Hecht

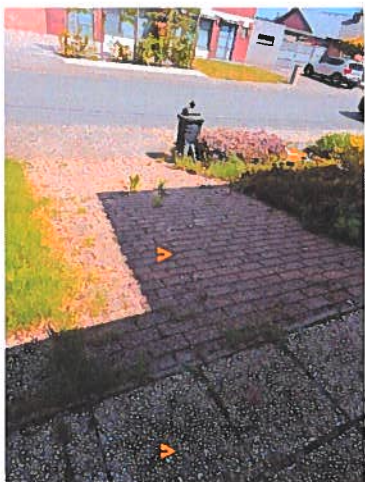
## Fiche 3: buiten paden voor en achter de woning

De paden voor en achter het gebouw zijn betonnen klinkers of betonnen dallen. Niet asbest verdacht.

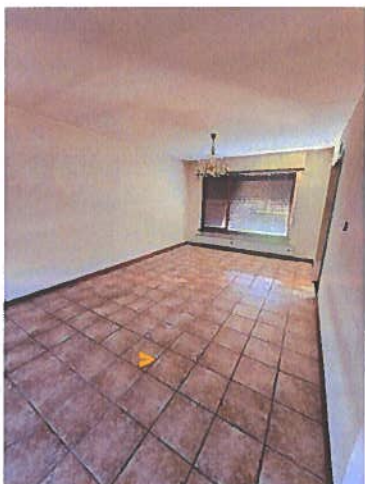
## Fiche 4: Tegellijm vloertegels

Gezien de ouderdom van de woning is er een redelijk vermoeden dat de gebruikte tegellijm asbest houdend is.

Identificatiemethode	Redelijk vermoeden
Primaire drager	Vloer
(Asbest)materiaal	In-situ afwerkingslagen - Lijm laag
Bindmiddel	Cement
Gebondenheid bindmiddel	Hecht

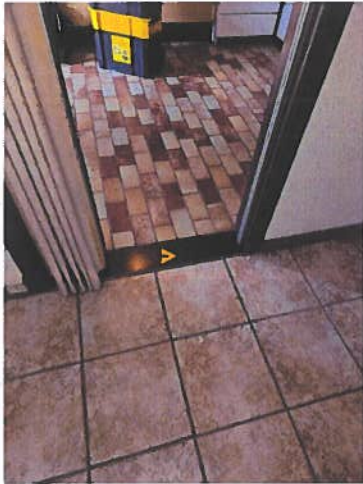
## Fiche 6: Deurdorpels binnen en buiten

Zowel de binnen als buiten deurdorpels zijn niet asbest verdacht. Ze zijn van blauwe natuursteen.

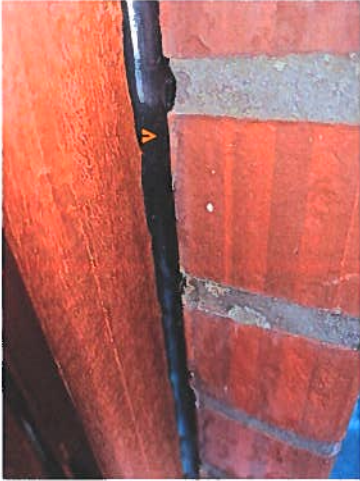
## Fiche 7: Muur-raam-glas afwerking

Het raam op de bocenverdieping in de gang is vernieuwd. Afwerking muur-raam is silicone en de afwerking raam-glas is een rubber dichting. Niet asbest verdacht.

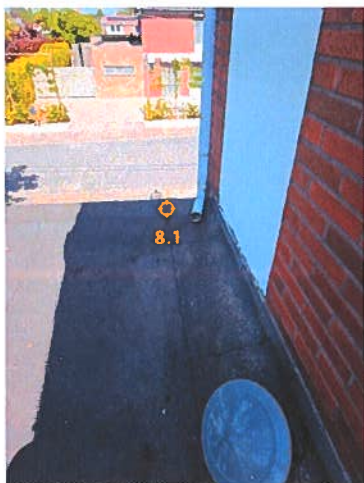
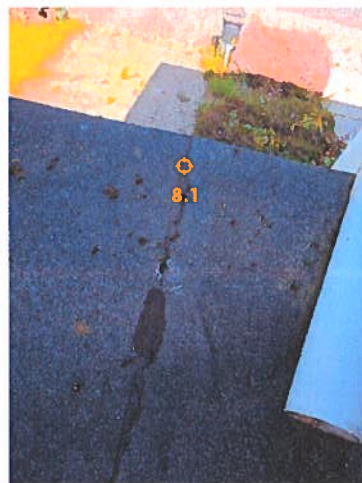
## Fiche 8: Roofing plat dak

#	Type	Referentie	Resultaat
8.1	Puntmonster	MN006	Geen asbest

<b>Beschrijving</b>	Roofing plat dak
<b>Omgeving</b>	Binnen
<b>Primaire drager</b>	Plat dak
<b>Bindmiddel van materiaal</b>	Bitumen (roofing, teer, asfalt)
<b>Gebondenheid op basis van bindmiddel</b>	Hecht
<b>Hoeveelheid (oppervlakte - aantal)</b>	• 24,00 m <sup>2</sup> - 1 stuk
<b>Totale oppervlakte</b>	24,00 m <sup>2</sup>
<b>Identificatiemethode</b>	Vaststelling met monstername
<b>Destructieve handeling voor identificatie</b>	Nee
<b>Opmerking</b>	Er kan niet vast gesteld worden dat er onder de bovenlaag nog oude roofing aanwezig is.

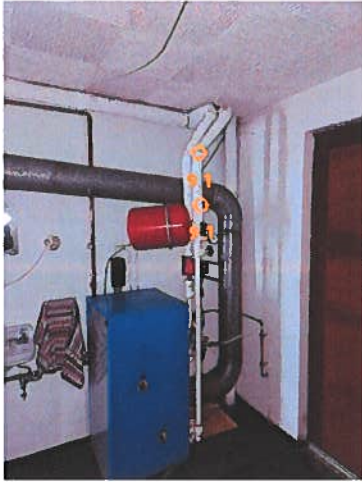
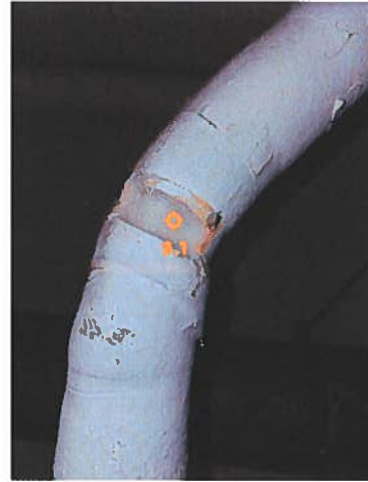
## Fiche 9: CV isolatie

#	Type	Referentie	Resultaat
9.1	Mengmonster	MN005	Geen asbest

<b>Beschrijving</b>	CV isolatie
<b>Omgeving</b>	Binnen
<b>Primaire drager</b>	HVAC infrastructuur en uitrusting
<b>Bindmiddel van materiaal</b>	Gips - kalk
<b>Gebondenheid op basis van bindmiddel</b>	Niet-hechtgebonden
<b>Hoeveelheid (lengte - omtrek - dikte - aantal)</b>	• 7,00 m - 55,00 cm - 5,00 cm - 1 stuk
<b>Totaal volume</b>	0,193 m <sup>3</sup>
<b>Identificatiemethode</b>	Vaststelling met monstername
<b>Destructieve handeling voor identificatie</b>	Nee

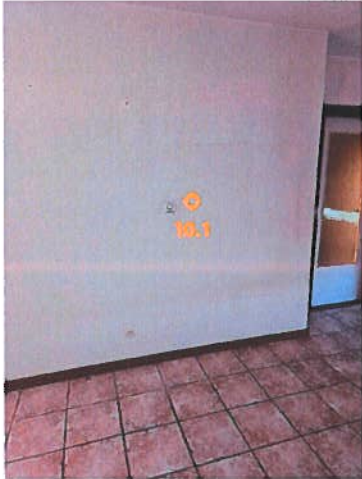
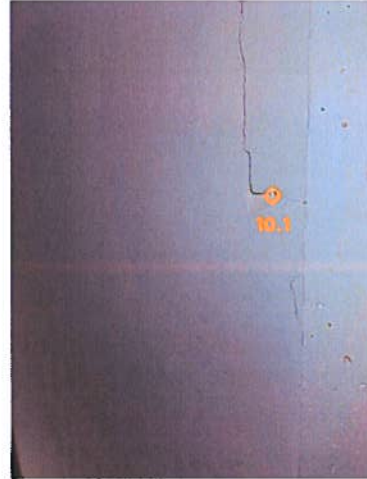
## Fiche 10: gips muur

#	Type	Referentie	Resultaat
10.1	Mengmonster	MN002	Geen asbest

<b>Beschrijving</b>	gips muur
<b>Omgeving</b>	Binnen
<b>Primaire drager</b>	Binnenwand
<b>Bindmiddel van materiaal</b>	Gips - kalk
<b>Gebondenheid op basis van bindmiddel</b>	Niet-hechtgebonden
<b>Hoeveelheid (oppervlakte - dikte - aantal)</b>	• 160,00 m <sup>2</sup> - 1,50 cm - 1 stuk
<b>Totaal volume</b>	2,40 m <sup>3</sup>
<b>Identificatiemethode</b>	Vaststelling met monstername
<b>Destructieve handeling voor identificatie</b>	Nee
<b>Opmerking</b>	<p>Boven zijn alleen de buitenmuren dun bepleisterd op stenen.</p> <p>Beneden zijn, buiten enkele muren, alle muren dun bepleisterd op stenen.</p> <p>Alle andere muren zijn bepleisterd op een prefabwand.</p>

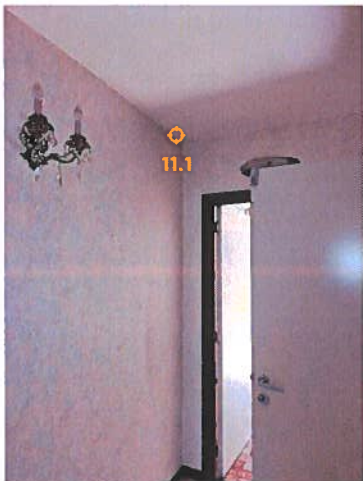
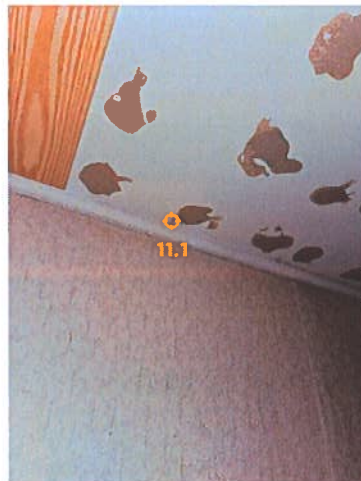
## Fiche 11: Gips plafond

#	Type	Referentie	Resultaat
11.1	Mengmonster	MN001	Geen asbest

<b>Beschrijving</b>	Gips plafond
<b>Omgeving</b>	Binnen
<b>Primaire drager</b>	Plafond
<b>Bindmiddel van materiaal</b>	Gips - kalk
<b>Gebondenheid op basis van bindmiddel</b>	Niet-hechtgebonden
<b>Hoeveelheid (oppervlakte - dikte - aantal)</b>	• 99,99 m <sup>2</sup> - 1,50 cm - 1 stuk
<b>Totaal volume</b>	1,50 m <sup>3</sup>
<b>Identificatiemethode</b>	Vaststelling met monstername
<b>Destructieve handeling voor identificatie</b>	Nee
<b>Opmerking</b>	De plafonds boven zijn bezet met isolatie panelen. Vermoed wordt dat deze panelen gekleefd zijn tegen het bestaande pleisterwerk.

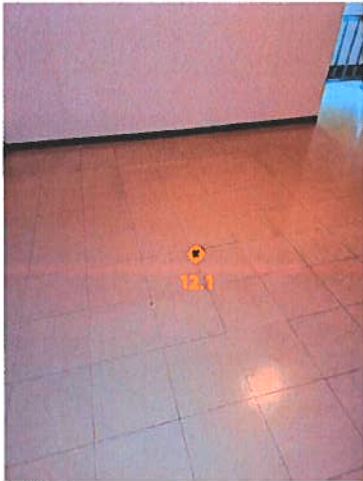
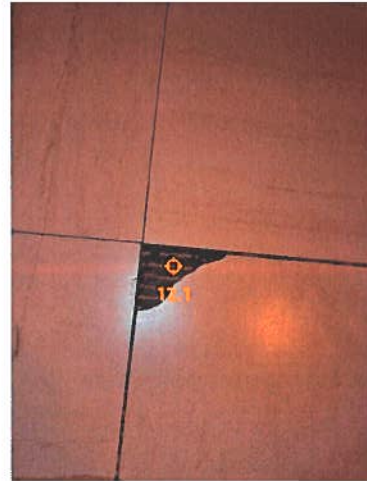
## Fiche 12: Vloerzeil verdieping

#	Type	Referentie	Resultaat
12.1	Puntmonster	MN004	Geen asbest

<b>Beschrijving</b>	Vloerzeil verdieping
<b>Omgeving</b>	Binnen
<b>Primaire drager</b>	Vloer
<b>Bindmiddel van materiaal</b>	Kunststof of -hars
<b>Gebondenheid op basis van bindmiddel</b>	Hecht
<b>Hoeveelheid (oppervlakte - aantal)</b>	• 48,00 m <sup>2</sup> - 1 stuk
<b>Totale oppervlakte</b>	48,00 m <sup>2</sup>
<b>Identificatiemethode</b>	Vaststelling met monstername
<b>Destructieve handeling voor identificatie</b>	Nee
<b>Opmerking</b>	De volledige bovenverdieping heeft vloerzeil tegels.

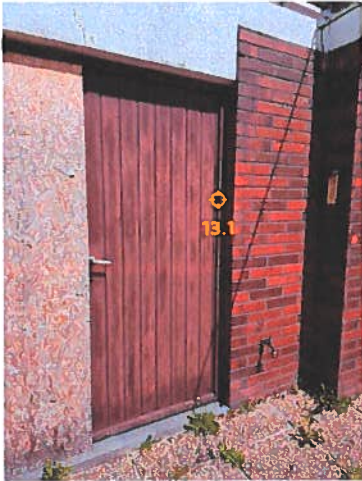
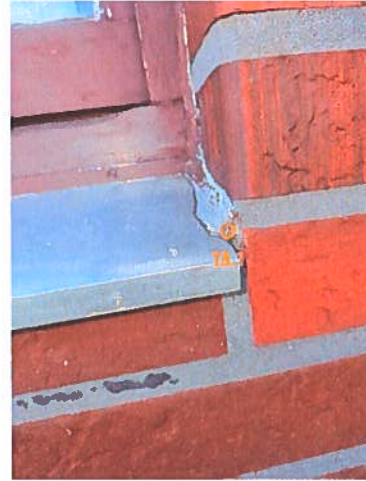
## Fiche 13: mastiek raam - muur

#	Type	Referentie	Resultaat
13.1	Mengmonster	MN007	Geen asbest

<b>Beschrijving</b>	mastiek raam - muur
<b>Omgeving</b>	Buiten
<b>Primaire drager</b>	Wandopening verticaal (raam, deur, ...)
<b>Bindmiddel van materiaal</b>	Kitten, mastiek, pasta
<b>Gebondenheid op basis van bindmiddel</b>	Hecht
<b>Hoeveelheid (gewicht - aantal)</b>	• 30,00 kg - 1 stuk
<b>Totaal gewicht</b>	30,00 kg
<b>Identificatiemethode</b>	Vaststelling met monstername
<b>Destructieve handeling voor identificatie</b>	Nee
<b>Opmerking</b>	Slechts één raam werd vernieuwd en is afgewerkt met silicone.

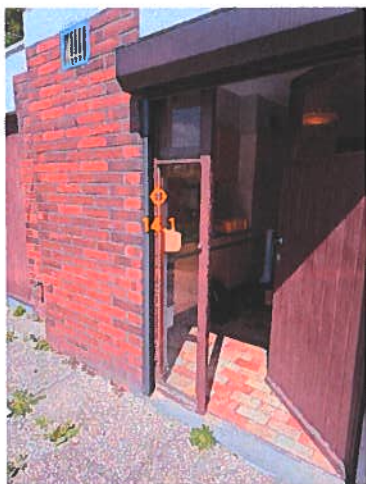
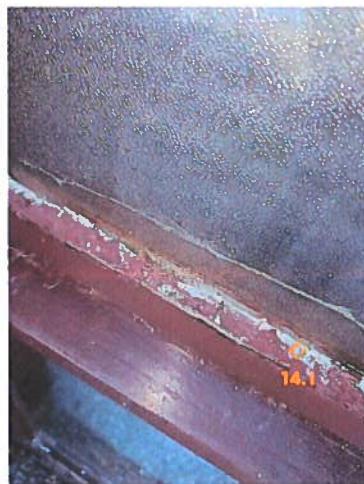
## Fiche 14: Mastiek Raam - glas

#	Type	Referentie	Resultaat
14.1	Mengmonster	MN003	Geen asbest

<b>Beschrijving</b>	Mastiek Raam - glas
<b>Omgeving</b>	Binnen
<b>Primaire drager</b>	Wandopening verticaal (raam, deur, ...)
<b>Bindmiddel van materiaal</b>	Kitten, mastiek, pasta
<b>Gebondenheid op basis van bindmiddel</b>	Hecht
<b>Hoeveelheid (gewicht - aantal)</b>	• 20,00 kg - 1 stuk
<b>Totaal gewicht</b>	20,00 kg
<b>Identificatiemethode</b>	Vaststelling met monstername
<b>Destructieve handeling voor identificatie</b>	Nee
