# Asbestinventarisatetest

Wiegstraat 30, 2000 Antwerpen

Attestnummer : 20240813-000334.000

Uitgegeven op : 13.08.2024

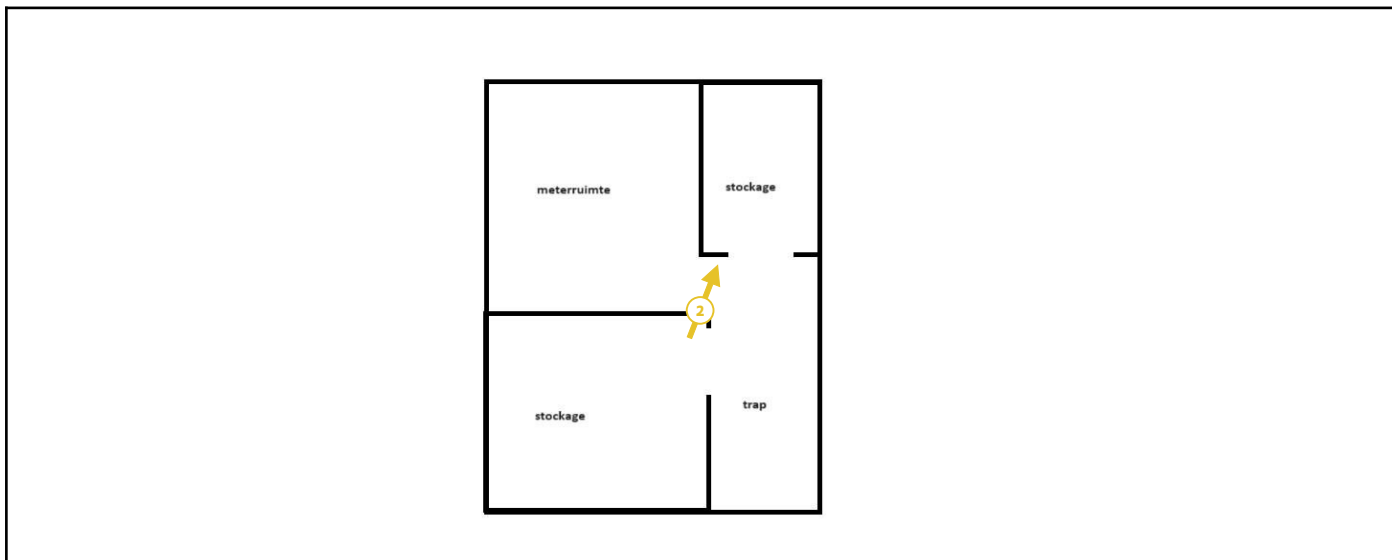
## Plan 1.1: kelder

Beschrijving	Type	Actie
2. bakeliet toepassing elektriciteit	Asbestmateriaal	Zorgvuldig beheren

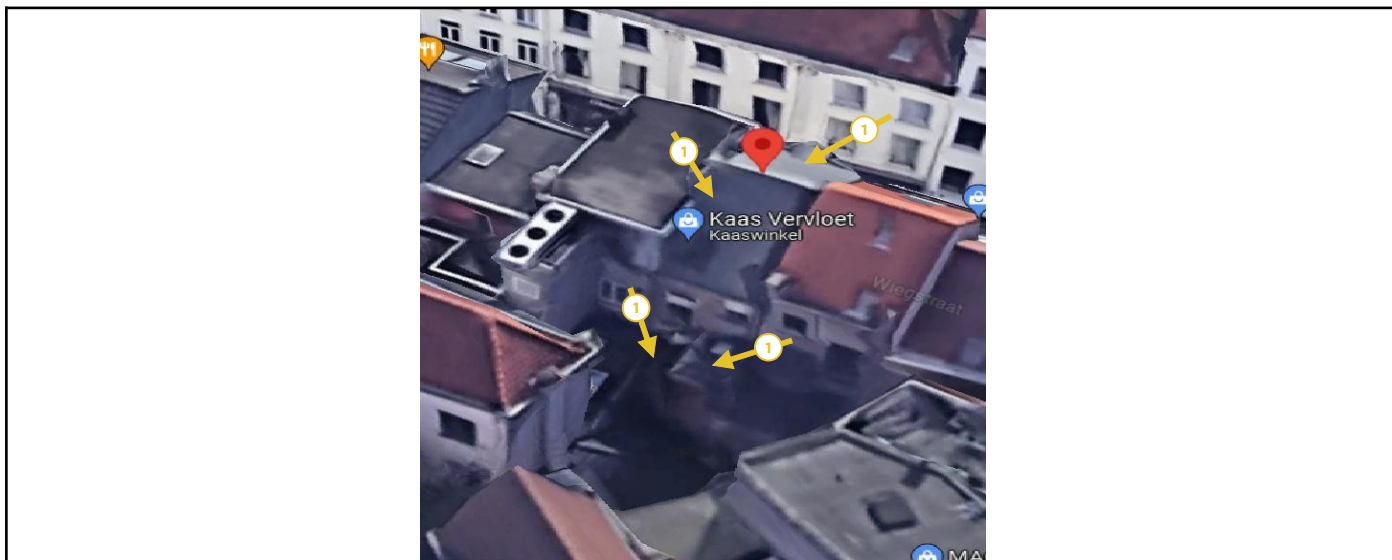
## Plan 1.7: dak

Beschrijving	Type	Actie
1. roofing plat en hellend dak	Asbestmateriaal	Zorgvuldig beheren

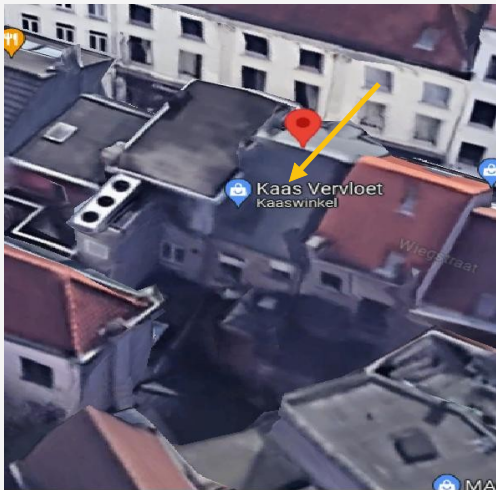
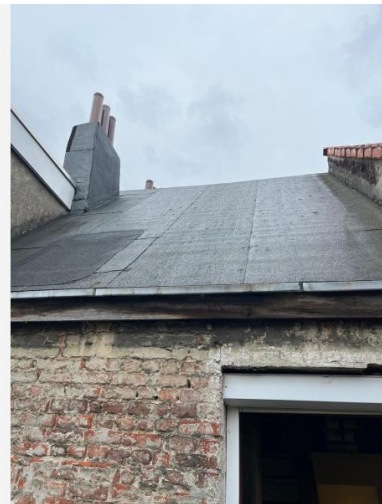
Eindbeoordeling materiaalrisico	Laag materiaalrisico en/of verlaagde kans op vezelvrijgave
---------------------------------	--

Gebondenheid	Categorie 1: hechtgebonden in oorsprong
Asbestsoort (vezeltype)	Crocidoliet aanwezig
Asbestconcentratie	Laag (< 50%)
Afschermingsgraad van het gehele materiaal	Geheel of deels vrij aan de buitenlucht
Toestand van het materiaal	Licht beschadigd, licht verweerd. Intact calciumsilicaatmateriaal of categorie III 'gebondenheid'

Beschrijving	roofing plat en hellend dak
Omgeving	Buiten
Primaire drager	Plat dak
Asbestmateriaal	Dak- en gevelbekleding - Roofing
Bindmiddel van asbestmateriaal	Bitumen (roofing, teer, asfalt)
Gebondenheid op basis van bindmiddel	Hecht
Hoeveelheid (oppervlakte - aantal)	<ul style="list-style-type: none"><li>• 70,00 m<sup>2</sup> - 1 stuk</li></ul>
Totale oppervlakte	70,00 m <sup>2</sup>
Eenvoudig bereikbaar	Ja
Bevestigingswijze	<ul style="list-style-type: none"><li>• Verlijmd, ingegoten, versmeerd</li></ul>
Identificatiemethode	Vaststelling zonder monstername Motivatie: Groot risico op structurele gevolgschade (lekschade, werking installatie,...)
Destructieve handeling voor identificatie	Nee

Het asbestmateriaal valt onder de mijlpaal van 2040.

Zorgvuldig beheren

- Zorg voor een veilig beheer. Vermijd het beschadigen van het asbestmateriaal. Controleer de toestand jaarlijks op wijzigingen.
- Voer bijkomende staalname(s) uit.

- Eenvoudige handelingen: enkel door erkend asbestverwijderaar  
Dit is een hechtgebonden toepassing die bij verwijdering zijn bindingssterkte verliest. Hierdoor mag deze enkel door een erkend verwijderaar verwijderd worden.

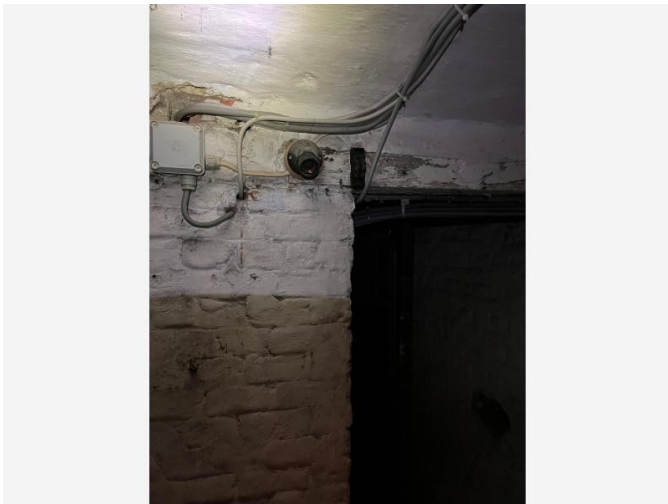
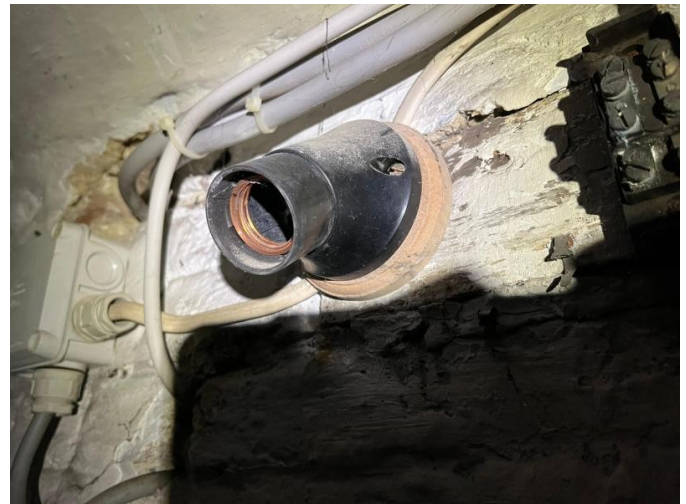
Eindbeoordeling materiaalrisico	Laag materiaalrisico en/of verlaagde kans op vezelvrijgave
---------------------------------	--

Gebondenheid	Categorie 1: hechtgebonden in oorsprong
Asbestsoort (vezeltype)	Crocidoliet aanwezig
Asbestconcentratie	Laag (< 50%)
Afschermingsgraad van het gehele materiaal	Geheel of deels (ook) vrij aan de binnenlucht
Toestand van het materiaal	Onbeschadigd, niet verweerd

Beschrijving	bakeliet toepassing elektriciteit
Omgeving	Binnen
Primaire drager	Communicatie en elektrische infrastructuur en uitrusting
Asbestmateriaal	Plaat, paneel, tablet - Type Bakeliet
Bindmiddel van asbestmateriaal	Kunststof of -hars
Gebondenheid op basis van bindmiddel	Hecht
Hoeveelheid (oppervlakte - dikte - aantal)	• 0,10 m <sup>2</sup> - 0,30 cm - 1 stuk
Totaal volume	< 0,001 m <sup>3</sup>
Eenvoudig bereikbaar	Ja
Bevestigingswijze	• Geschroefd
Identificatiemethode	Vaststelling zonder monstername
Destructieve handeling voor identificatie	Nee
Opmerking	één socket in de kelder.

Het asbestmateriaal valt onder de mijlpaal van 2040.

Zorgvuldig beheren

- Zorg voor een veilig beheer. Vermijd het beschadigen van het asbestmateriaal. Controleer de toestand jaarlijks op wijzigingen.

- Eenvoudige handelingen: mag via doe-het-zelf of door werknemer(s) met opleidingsattest eenvoudige handelingen  
Dit is een hechtgebonden toepassing die als één geheel verwijderd kan worden zonder deze te beschadigen.

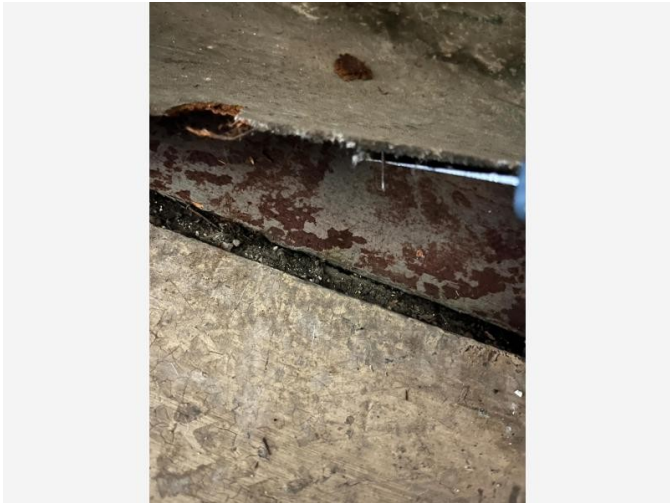
De vloer op +3 werd gecontroleerd. Deze is niet verlijmd en niet asbestverdacht.

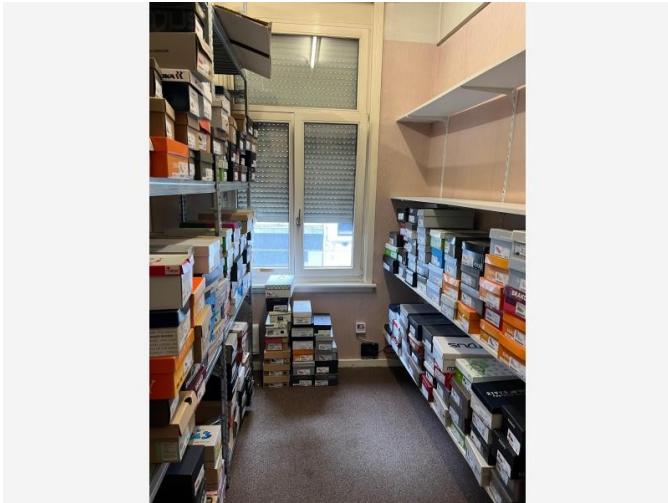
In de winkelruimte op het gelijkvloers in een vinylvloer geplaatst, op +1 vasttapijt. Deze zijn niet asbestverdacht. Mogelijk bevinden er zich nog oude asbestverdachte vloer of lijmlagen onder de huidige vloerbedekking. Dit kon niet geïnspecteerd worden zonder destructief onderzoek.

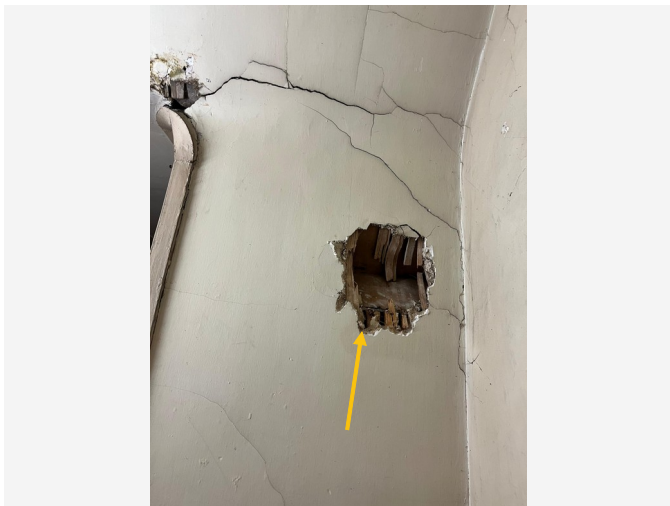
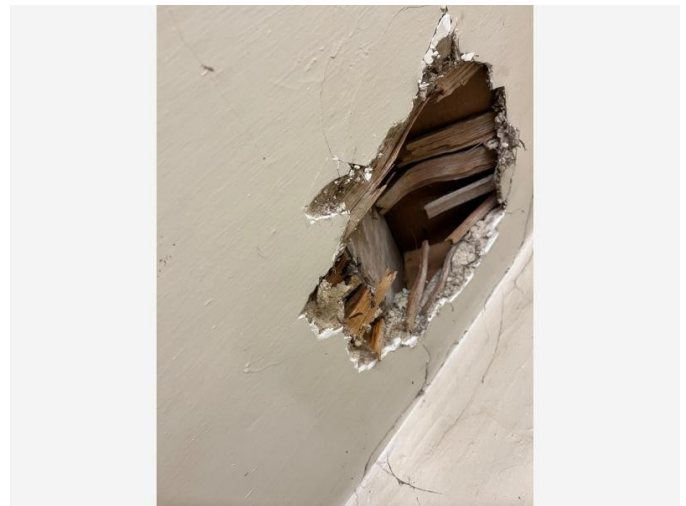
Geen asbest

#	Type	Referentie	Resultaat
5.1	Mengmonster	165	Geen asbest

Beschrijving	pleisterwerk plafond
Omgeving	Binnen
Primaire drager	Plafond
Bindmiddel van materiaal	Gips - kalk
Gebondenheid op basis van bindmiddel	Niet-hechtgebonden
Hoeveelheid (oppervlakte - dikte - aantal)	• 130,00 m <sup>2</sup> - 0,80 cm - 1 stuk
Totaal volume	1,04 m <sup>3</sup>
Identificatiemethode	Vaststelling met monstername
Destructieve handeling voor identificatie	Nee
Opmerking	Het plafond in de winkelruimte bestaat uit gipskarton. Deze bovenliggende structuur kon hierdoor niet geïnspecteerd worden (geen uitklijkbare spots aanwezig)

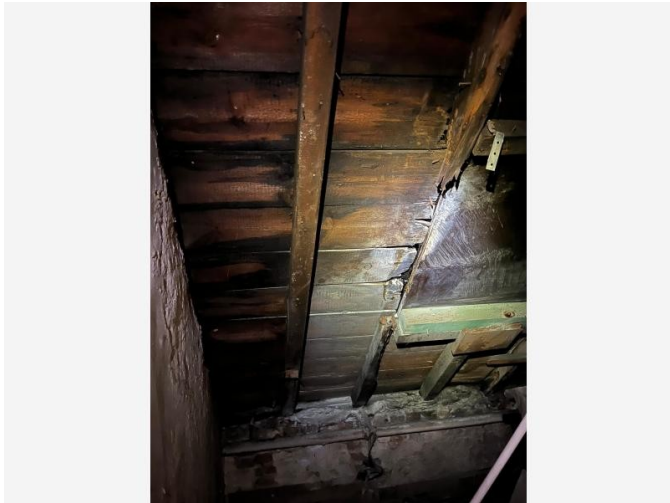
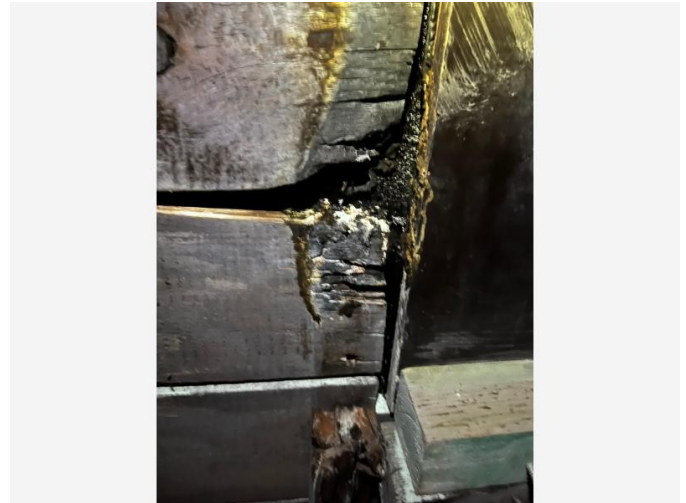
Geen asbest

Beschrijving	geen onderdak aanwezig
Omgeving	Binnen
Identificatiemethode	Vaststelling zonder monsternamen
Destructieve handeling voor identificatie	Nee
Opmerking	Vanop de zolder werd de onderbouw van het dak geïnspecteerd. Hierbij werd geen onderdak vastgesteld

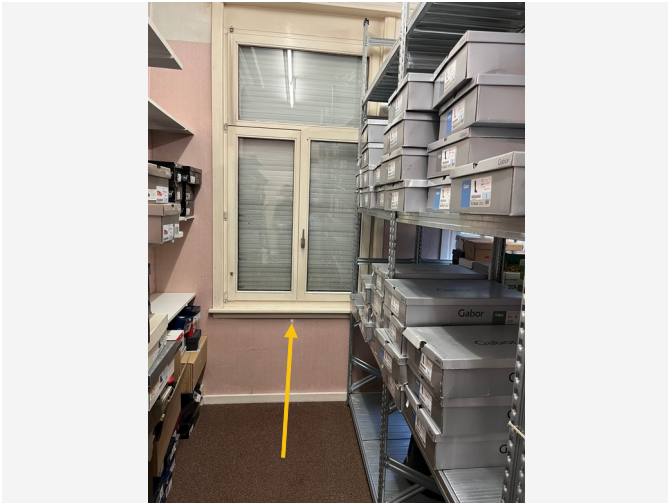
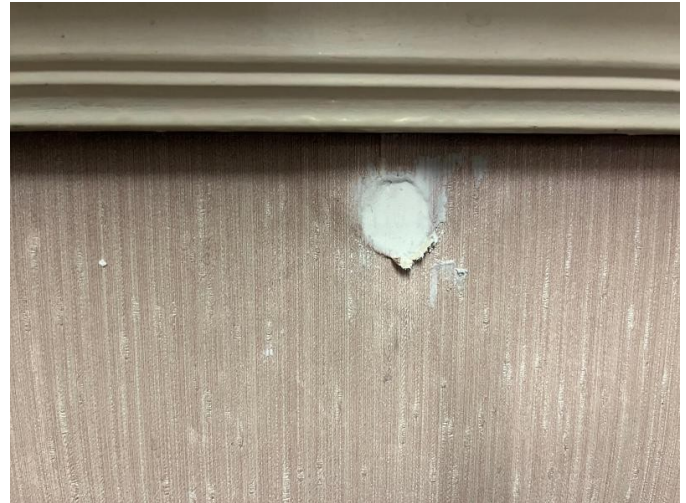
## Fiche 7: pleisterwerk wanden

Geen asbest

#	Type	Referentie	Resultaat
7.1	Mengmonster	164	Geen asbest

Beschrijving	pleisterwerk wanden
Omgeving	Binnen
Primaire drager	Binnenwand
Bindmiddel van materiaal	Gips - kalk
Gebondenheid op basis van bindmiddel	Niet-hechtgebonden
Hoeveelheid (oppervlakte - dikte - aantal)	• 280,00 m <sup>2</sup> - 0,60 cm - 1 stuk
Totaal volume	1,68 m <sup>3</sup>
Identificatiemethode	Vaststelling met monsternamen
Destructieve handeling voor identificatie	Nee
