Asbestinventarisatetest

Lispersteenweg 191, 2500 Lier

Attestnummer : 20260302-000248.000

Zone 1: Handelswoning

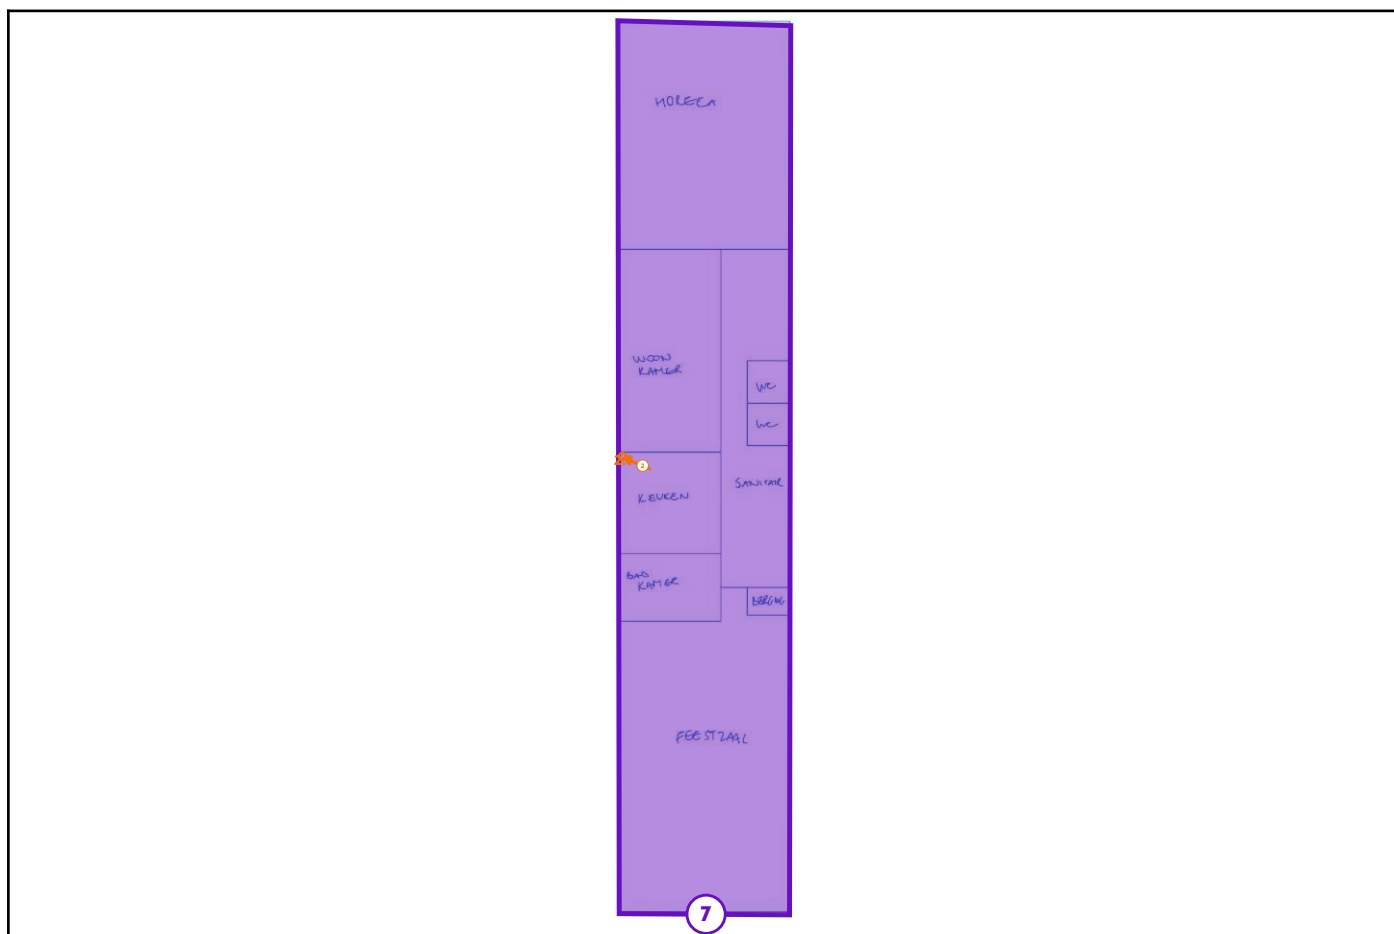
Plan 1.3: Gelijkvloers vloer

Beschrijving	Type	Actie
2. Vloerzeil keuken	Asbestmateriaal	Verwijderen
2.1 Code: 3.01	Puntmonster	-
7. Lijm laag tegels	Advies	-

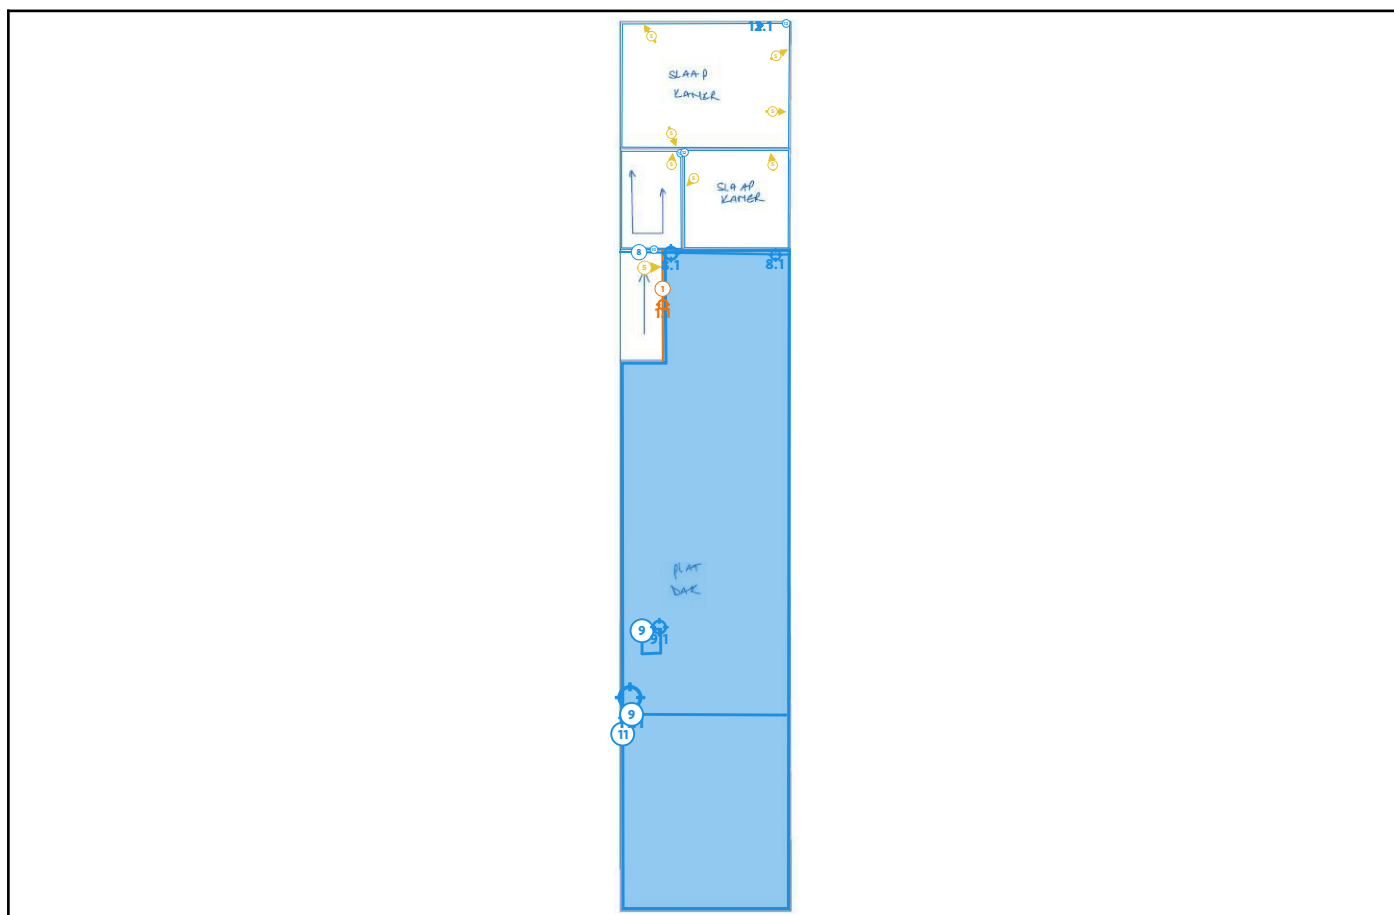
Plan 1.5: Verdieping

Beschrijving	Type	Actie
1. Leien	Asbestmateriaal	Verwijderen
1.1 Code: 5.01	Puntmonster	-
5. Bakeliet	Asbestmateriaal	Zorgvuldig beheren
8. Crepi	Geen asbest	-
8.1 Code: 0.04	Mengmonster	-
9. Cement buiten	Geen asbest	-
9.1 Code: 0.03	Puntmonster	-
10. Stopverf	Geen asbest	-

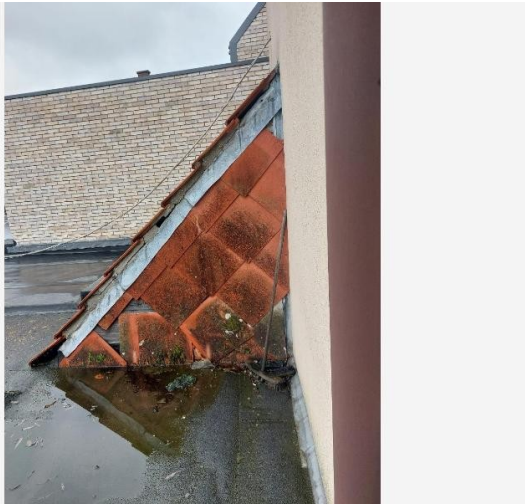
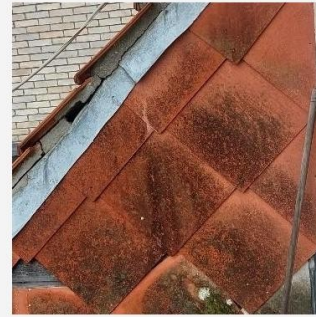
Eindbeoordeling materiaalrisico	Verhoogd materiaalrisico en/of verhoogde kans op vezelvrijgave
---------------------------------	--

Gebondenheid	Categorie 1: hechtgebonden in oorsprong
Asbestsoort (vezeltype)	Alleen chrysotiel
Asbestconcentratie	Laag (< 50%)
Afschermingsgraad van het gehele materiaal	Geheel of deels vrij aan de buitenlucht
Toestand van het materiaal	Matig beschadigd, matig verweerd

#	Type	Referentie	Resultaat
1.1	Puntmonster	5.01	Chrysotiel

Beschrijving	Leien
Omgeving	Buiten
Primaire drager	Wand buitenschil
Asbestmateriaal	Dak- en gevelbekleding - Lei, shingle
Bindmiddel van asbestmateriaal	Cement
Gebondenheid op basis van bindmiddel	Hecht
Hoeveelheid (oppervlakte - aantal)	• 1,90 m ² - 1 stuk
Totale oppervlakte	1,90 m ²
Eenvoudig bereikbaar	Ja
Bevestigingswijze	• Genageld, geniet
Identificatiemethode	Een monstername door de asbestdeskundige met laboanalyse door een asbestlabo.
Destructieve handeling voor identificatie	Nee

Verwijderen

- Zorg voor een veilig beheer. Vermijd het beschadigen van het asbestmateriaal. Controleer de toestand jaarlijks op wijzigingen.
- Hemelwater dat afspoelt van asbestcement daken of gevels kan asbestdeeltjes bevatten. Gebruik het enkel voor gesloten circuits (bv. spoelen toiletten). Reinig na het vervangen van het dak of de gevel de dakgoten en regenwaterput of -ton om asbesthoudend sediment of slib te verwijderen

- Eenvoudige handelingen: mag via doe-het-zelf of door werknemer(s) met opleidingsattest eenvoudige handelingen
Maak de ruimte rondom het te verwijderen materiaal leeg, sluit dan de ramen en de deuren en schakel de ventilatiesystemen uit. daarna kunnen de leien gedemonteerd worden.

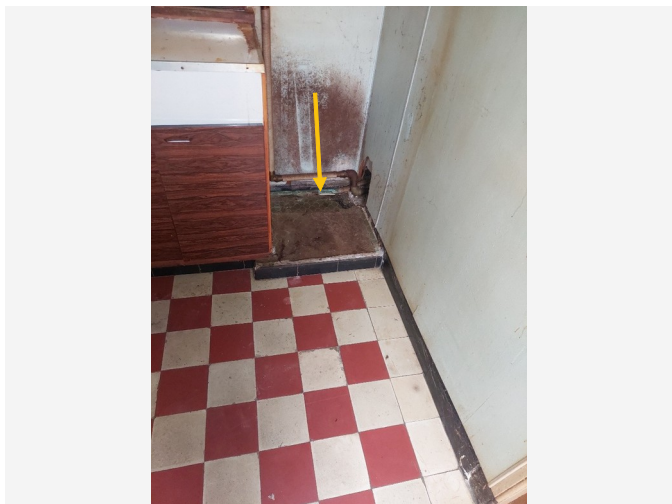
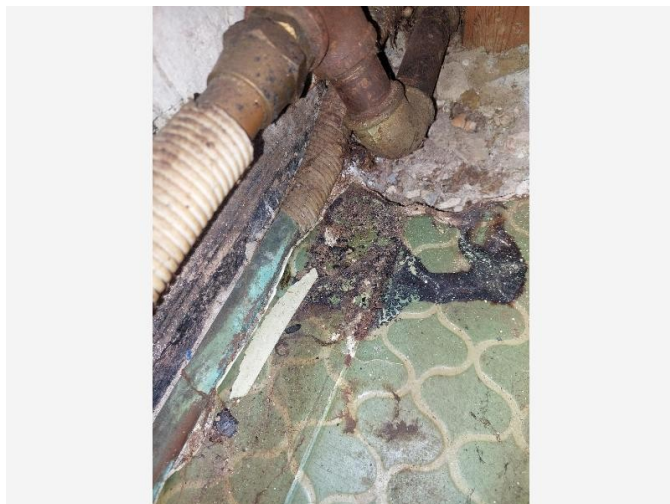
Eindbeoordeling materiaalrisico	Verhoogd materiaalrisico en/of verhoogde kans op vezelvrijgave
---------------------------------	--

Gebondenheid	Categorie 2: niet-hechtgebonden met matrix
Asbestsoort (vezeltype)	Alleen chrysotiel
Asbestconcentratie	Hoog ($\geq 50\%$)
Afschermingsgraad van het gehele materiaal	Geheel of deels (ook) vrij aan de binnenlucht
Toestand van het materiaal	Licht beschadigd, licht verweerd. Intact calciumsilicaatmateriaal of categorie III 'gebondenheid'

#	Type	Referentie	Resultaat
2.1	Puntmonster	3.01	Chrysotiel

Beschrijving	Vloerzeil keuken
Omgeving	Binnen
Primaire drager	Vloer
Asbestmateriaal	Prefab - afwerking - Vloerzeil
Bindmiddel van asbestmateriaal	Karton - papier - viltachtig
Gebondenheid op basis van bindmiddel	Niet-hechtgebonden
Hoeveelheid (oppervlakte - aantal)	• 0,60 m ² - 1 stuk
Totale oppervlakte	0,60 m ²
Eenvoudig bereikbaar	Ja
Bevestigingswijze	• Los (al dan niet bedekt)
Identificatiemethode	Een monstername door de asbestdeskundige met laboanalyse door een asbestlabo.
Destructieve handeling voor identificatie	Nee

Verwijderen

- Zorg voor een veilig beheer. Vermijd het beschadigen van het asbestmateriaal. Controleer de toestand jaarlijks op wijzigingen.

- Eenvoudige handelingen: mag via doe-het-zelf of door werknemer(s) met opleidingsattest eenvoudige handelingen
Maak de ruimte rondom het te verwijderen materiaal leeg, dek dan de vloer, muren en niet-verplaatsbare meubels in de omgeving van het materiaal af met een folie, daarna kan het stukje vloerzeil verwijderd worden.

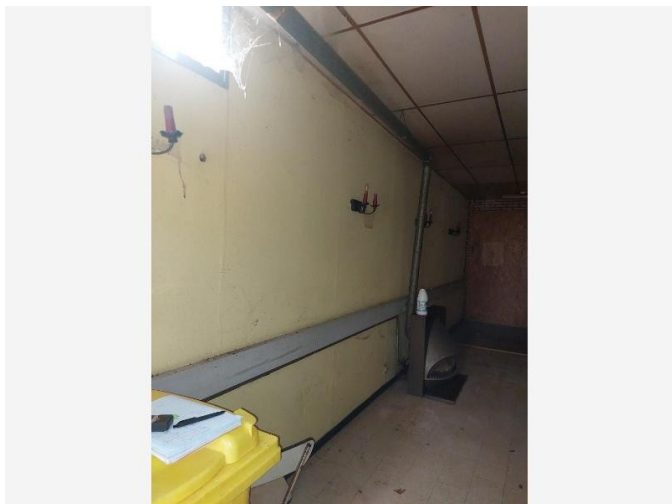
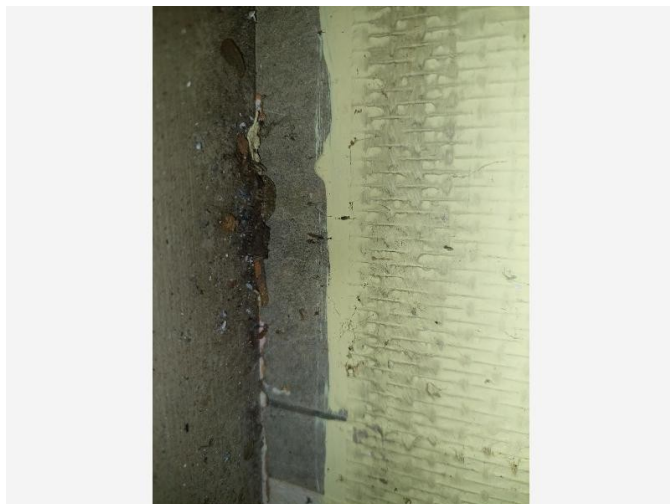
Eindbeoordeling materiaalrisico	Laag materiaalrisico en/of verlaagde kans op vezelvrijgave
---------------------------------	--

Gebondenheid	Categorie 1: hechtgebonden in oorsprong
Asbestsoort (vezeltype)	Alleen chrysotiel
Asbestconcentratie	Laag (< 50%)
Afschermingsgraad van het gehele materiaal	Geheel of deels (ook) vrij aan de binnenlucht
Toestand van het materiaal	Licht beschadigd, licht verweerd. Intact calciumsilicaatmateriaal of categorie III 'gebondenheid'

#	Type	Referentie	Resultaat
3.1	Puntmonster	2.01	Chrysotiel

Beschrijving	Plaatmateriaal muren
Omgeving	Binnen
Primaire drager	Binnenwand
Asbestmateriaal	Plaat, paneel, tablet - Type Menuiserie
Bindmiddel van asbestmateriaal	Cement
Gebondenheid op basis van bindmiddel	Hecht
Hoeveelheid (oppervlakte - dikte - aantal)	• 131,00 m ² - 0,50 cm - 1 stuk
Totaal volume	0,655 m ³
Eenvoudig bereikbaar	Ja
Bevestigingswijze	• Genageld, geniet
Identificatiemethode	Een monstername door de asbestdeskundige met laboanalyse door een asbestlabo.
Destructieve handeling voor identificatie	Nee

Zorgvuldig beheren

- Zorg voor een veilig beheer. Vermijd het beschadigen van het asbestmateriaal. Controleer de toestand jaarlijks op wijzigingen.

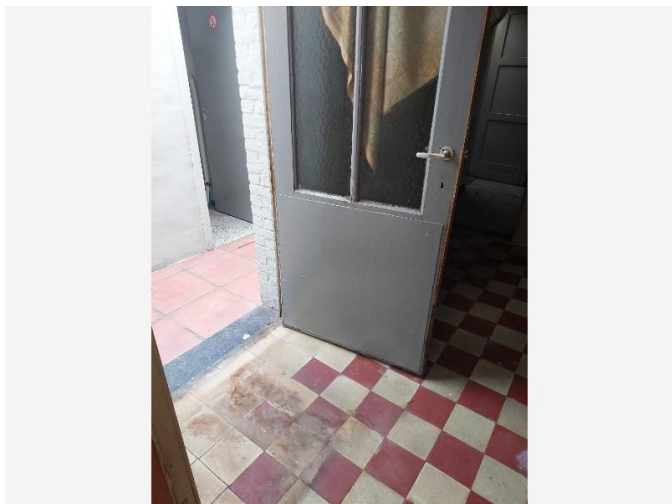
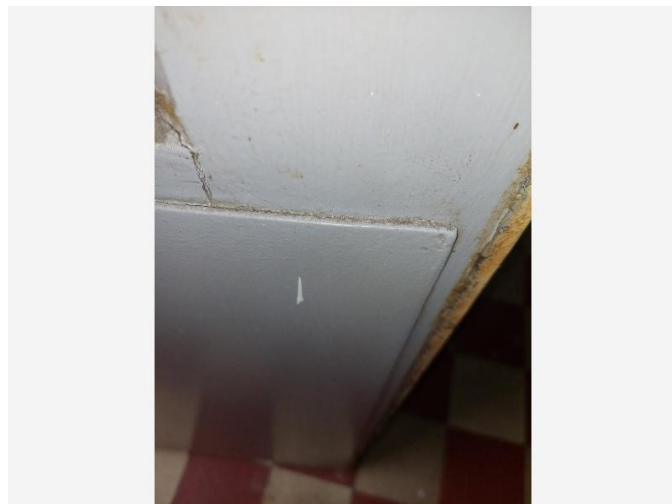
Eindbeoordeling materiaalrisico	Zeer laag materiaalrisico en/of zeer lage kans op vezelvrijgave
---------------------------------	---

Gebondenheid	Categorie 1: hechtgebonden in oorsprong
Asbestsoort (vezeltype)	Alleen chrysotiel
Asbestconcentratie	Laag (< 50%)
Afschermingsgraad van het gehele materiaal	Niet stootvaste afscherming
Toestand van het materiaal	Licht beschadigd, licht verweerd. Intact calciumsilicaatmateriaal of categorie III 'gebondenheid'

#	Type	Referentie	Resultaat
4.1	Puntmonster	2.02	Chrysotiel

Beschrijving	Platen binnendeur
Omgeving	Binnen
Primaire drager	Wandopening verticaal (raam, deur, ...)
Asbestmateriaal	Plaat, paneel, tablet - Type Menuiserie
Bindmiddel van asbestmateriaal	Cement
Gebondenheid op basis van bindmiddel	Hecht
Hoeveelheid (oppervlakte - dikte - aantal)	• 1,00 m ² - 0,50 cm - 2 stuks
Totaal volume	0,01 m ³
Eenvoudig bereikbaar	Ja
Bevestigingswijze	• Genageld, geniet
Identificatiemethode	Een monstername door de asbestdeskundige met laboanalyse door een asbestlabo.
Destructieve handeling voor identificatie	Nee
Opmerking	Aan weerszijden van de deur werd een menuiserie plaat gemaakt.

Zorgvuldig beheren

- Zorg voor een veilig beheer. Vermijd het beschadigen van het asbestmateriaal. Controleer de toestand jaarlijks op wijzigingen.

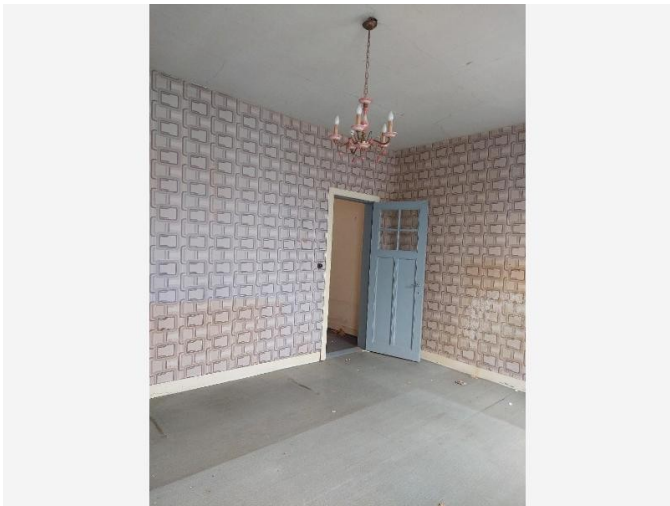
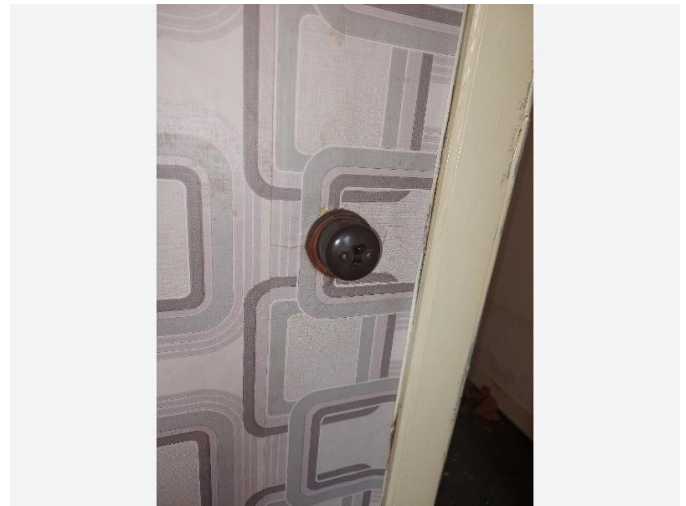
Beschrijving	Bakeliet
Omgeving	Binnen
Primaire drager	Communicatie en elektrische infrastructuur en uitrusting
Asbestmateriaal	Plaat, paneel, tablet - Type Bakeliet
Bindmiddel van asbestmateriaal	Kunststof of -hars
Gebondenheid op basis van bindmiddel	Hecht
Hoeveelheid (oppervlakte - dikte - aantal)	• 0,10 m ² - 1,00 cm - 23 stuks
Totaal volume	0,023 m ³
Eenvoudig bereikbaar	Ja
Bevestigingswijze	• Geschroefd
Identificatiemethode	De asbestdeskundige beoordeelt het materiaal als asbestverdacht en dus asbesthoudend, en dit zonder monstername. Motivatie: De monstername brengt andere schade aan dan schade die inherent is aan de monstername.
Destructieve handeling voor identificatie	Nee

Zorgvuldig beheren

- Zorg voor een veilig beheer. Vermijd het beschadigen van het asbestmateriaal. Controleer de toestand jaarlijks op wijzigingen.
- Voer bijkomende staalname(s) uit.

- Eenvoudige handelingen: mag via doe-het-zelf of door werknemer(s) met opleidingsattest eenvoudige handelingen
Indien na staalname blijkt dat de bakelieten schakelaars, stopcontacten en lampfittings asbestvezels bevatten, volgt men best volgende stappen voor de verwijdering ervan:

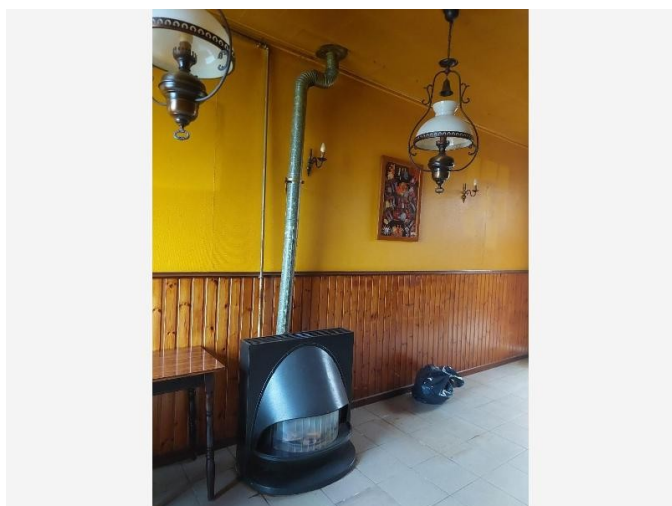
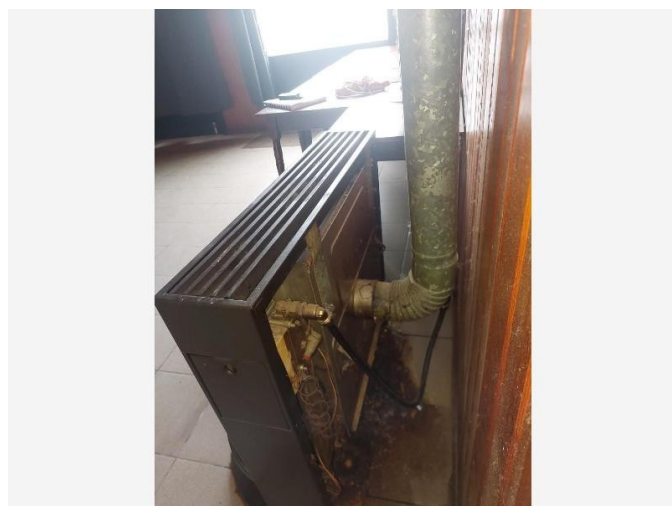
Beschrijving	Notitie	Terug te vinden op plannen
Fiche 14: Stookketels	Alle decentrale kachels werden onderzocht en er werden geen zichtbare asbestverdachte materialen terug gevonden. Het kan zijn dat er achter de omkasting wel nog asbesthoudende materialen zitten.	Plan 1.4: Gelijkvloers
