# Asbestinventarisatetest

Mastenweg 10, 2530 Boechout

Attestnummer : 20251110-000151.000

Uitgegeven op : 10.11.2025

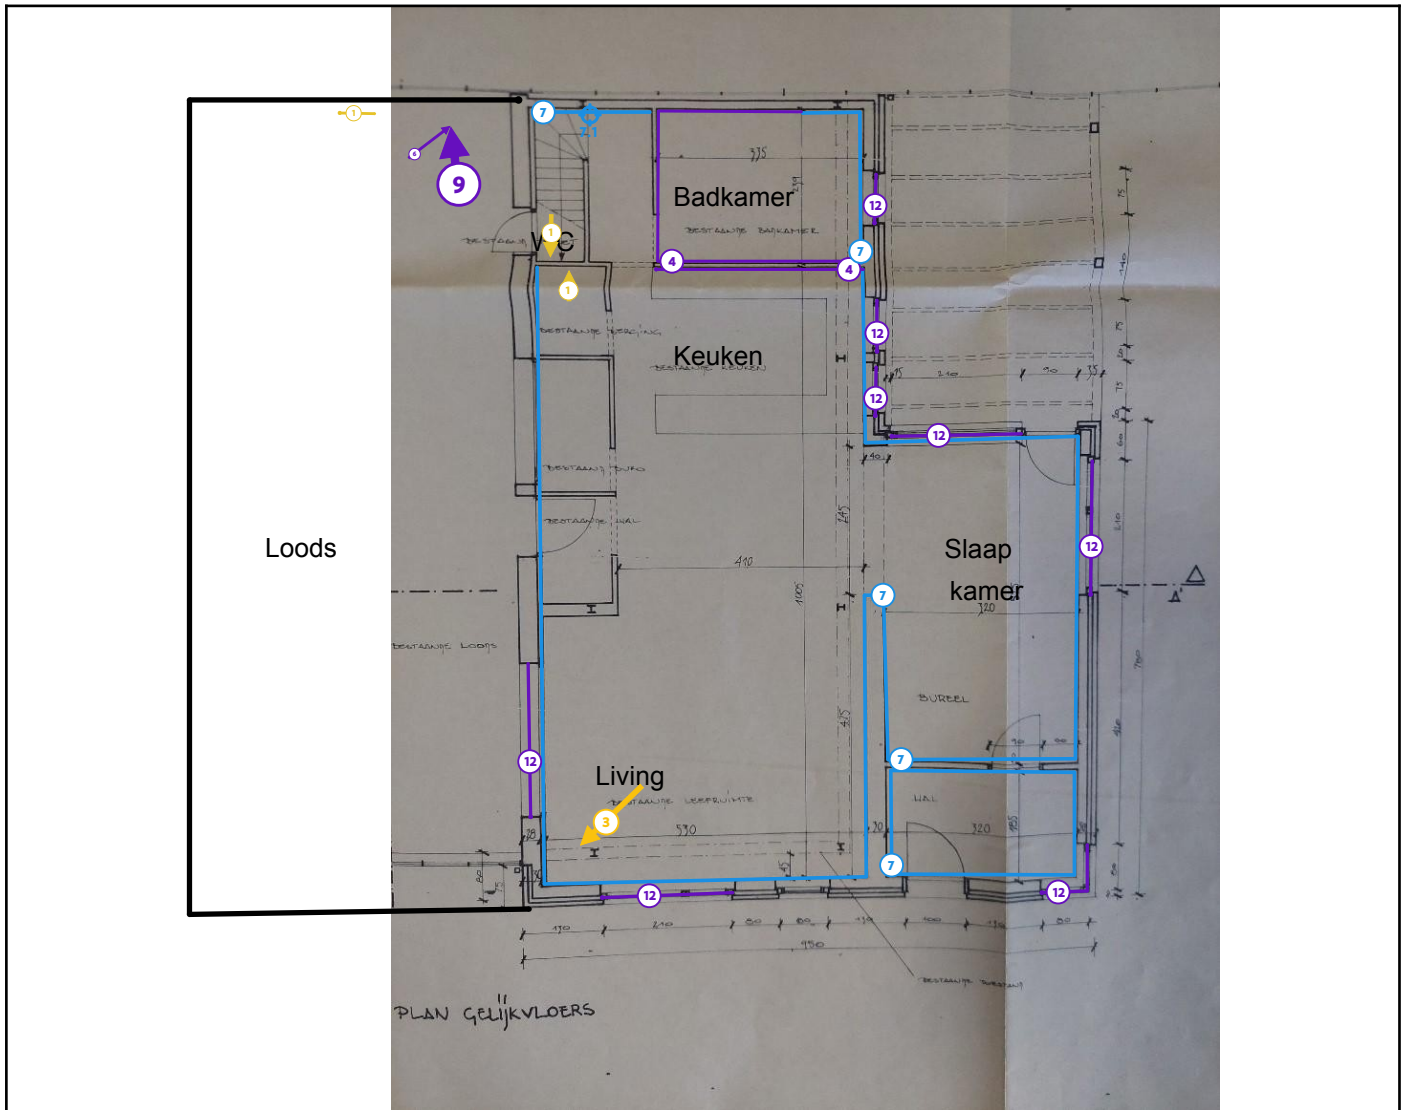
# Plan 1.2: Gelijkvloers

Beschrijving	Type	Actie
1. Bakeliet	Asbestmateriaal	Zorgvuldig beheren
3. Houtkachel	Uitsluiting	-
4. Lijm laag tegels	Advies	-
6. Mazoutketel	Advies	-
7. Pleisterwerk	Geen asbest	-
7.1 Code: 0.01	Mengmonster	-

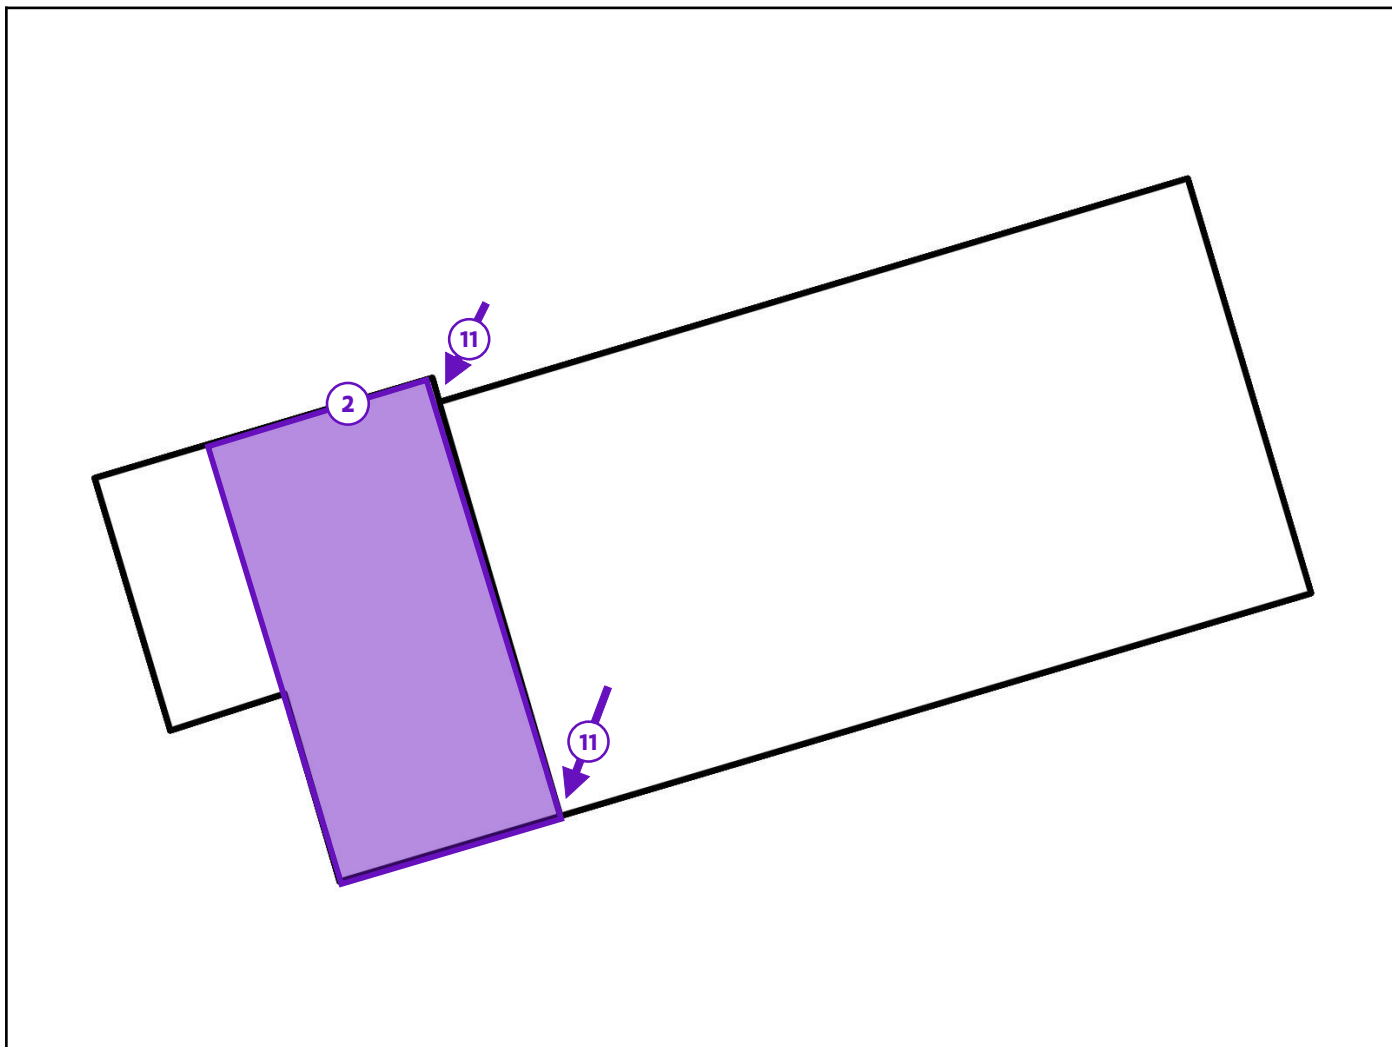
## Plan 1.6: Daken

Beschrijving	Type	Actie
2. Plat dak	Beperking	-
11. Rookgaskanaal	Overige ruimte of materiaal	-

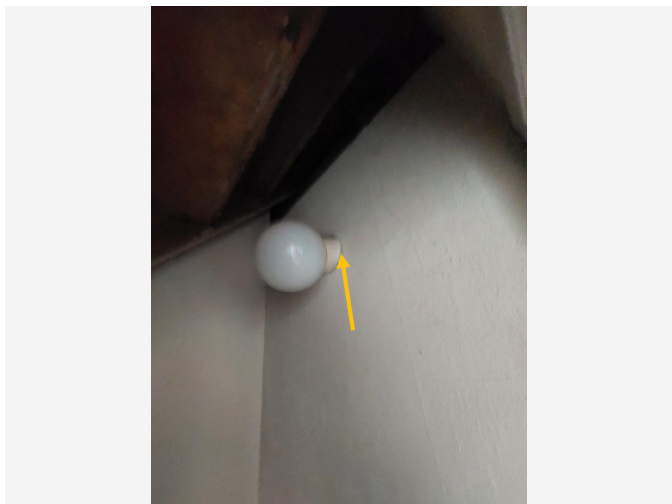
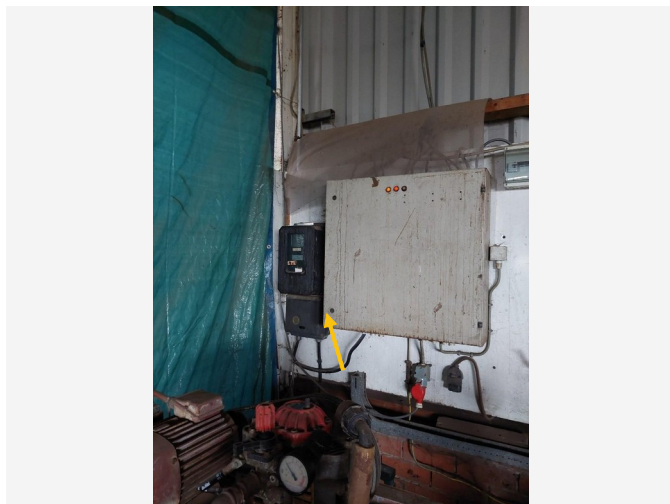
Het asbestmateriaal valt onder de mijlpaal van 2040.

Eindbeoordeling materiaalrisico	Laag materiaalrisico en/of verlaagde kans op vezelvrijgave
---------------------------------	--

Gebondenheid	Categorie 1: hechtgebonden in oorsprong
Asbestsoort (vezeltype)	Crocidoliet aanwezig
Asbestconcentratie	Laag (< 50%)
Afschermingsgraad van het gehele materiaal	Geheel of deels (ook) vrij aan de binnenlucht
Toestand van het materiaal	Onbeschadigd, niet verweerd

Beschrijving	Bakeliet
Omgeving	Binnen
Primaire drager	Communicatie en elektrische infrastructuur en uitrusting
Asbestmateriaal	Plaat, paneel, tablet - Type Bakeliet
Bindmiddel van asbestmateriaal	Kunststof of -hars
Gebondenheid op basis van bindmiddel	Hecht
Hoeveelheid (oppervlakte - dikte - aantal)	• 0,10 m <sup>2</sup> - 1,00 cm - 3 stuks
Totaal volume	0,003 m <sup>3</sup>
Eenvoudig bereikbaar	Ja
Bevestigingswijze	• Geschroefd
Identificatiemethode	<p>De asbestdeskundige beoordeelt het materiaal als asbestverdacht en dus asbesthoudend, en dit zonder monstername.</p> <p>Motivatie: Er is een onderzoeksbeperking die monstername verhindert; De asbestdeskundige kan geen volledige risicobeoordeling uitvoeren van het materiaal.</p>
Destructieve handeling voor identificatie	Nee

Zorgvuldig beheren

- Zorg voor een veilig beheer. Vermijd het beschadigen van het asbestmateriaal. Controleer de toestand jaarlijks op wijzigingen.
- Voer bijkomende staalname(s) uit.

- Eenvoudige handelingen: mag via doe-het-zelf of door werknemer(s) met opleidingsattest eenvoudige handelingen  
Maak de ruimte rondom het te verwijderen materiaal leeg, dek dan de vloer, muren en niet-verplaatsbare meubels in de omgeving van het materiaal af met een folie, daarna kunnen de bakelieten lampfittingen verwijderd worden. De teller is eigendom van de nutsmaatschappij en kan dus enkel door hen verwijderd en vervangen worden.

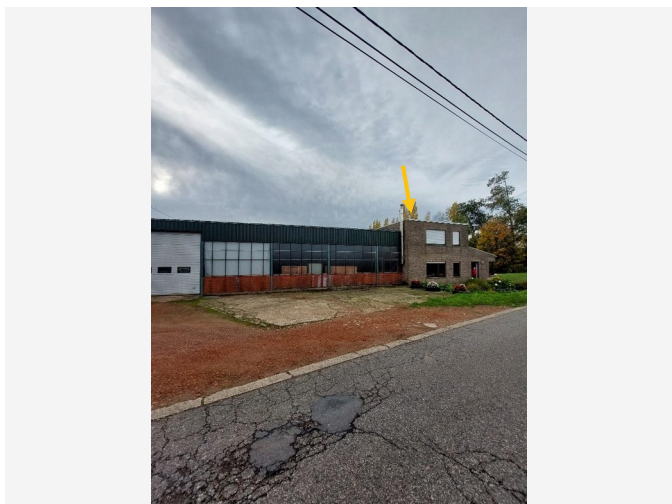
**Reden:** Het te onderzoeken materiaal situeert zich hoger dan 3,50 m te rekenen vanaf een veilige ondergrond

**Uitleg van de asbestdeskundige:** Het platte dak is niet op veilige manier te onderzoeken en bevindt zich op meer dan 3,5m.

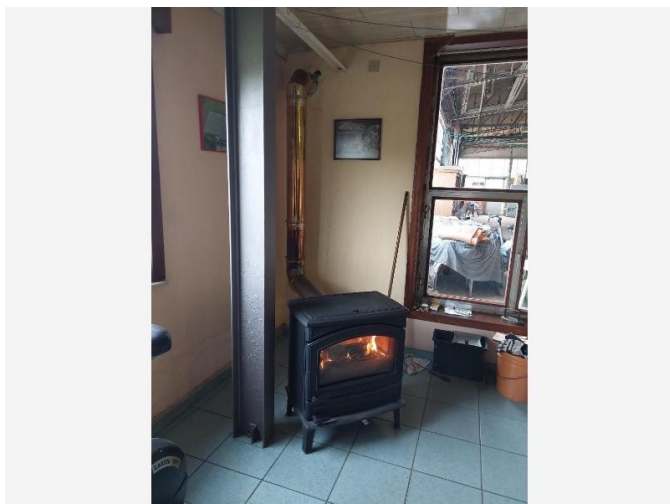
**Bouwjaar:** 2016

*Constructies gebouwd vanaf 2001 moeten niet onderzocht worden*

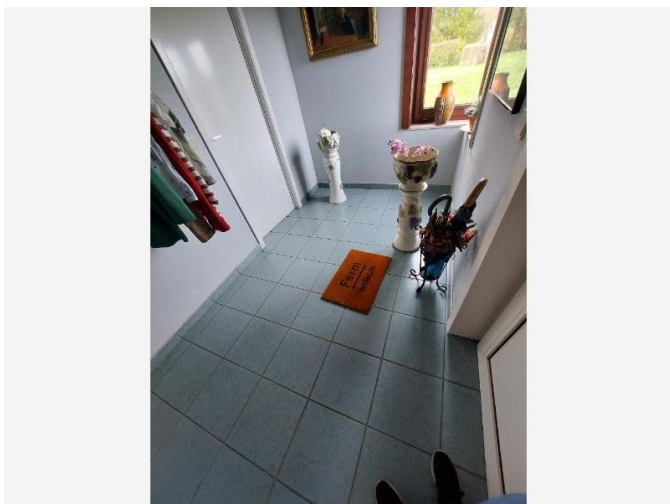
De lijm laag achter de tegels en plinten kan eventueel asbestvezels bevatten.

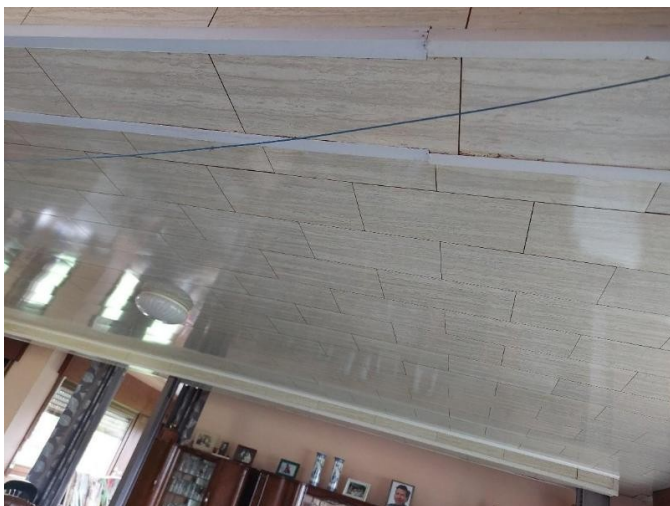
Het is mogelijk dat er achter de valse plafonds nog asbestverdachte materialen zitten.

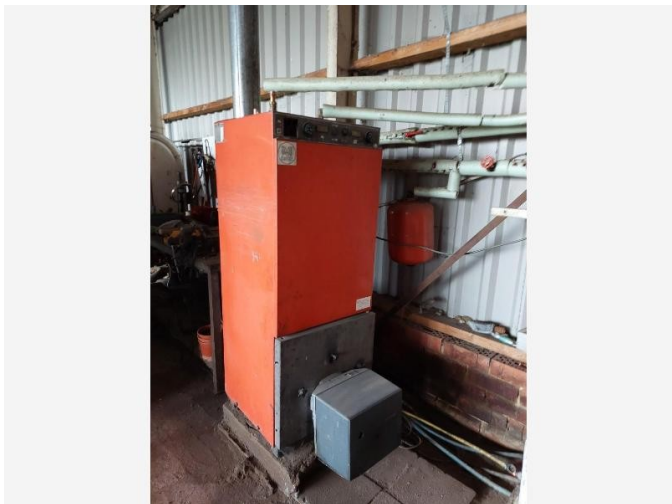
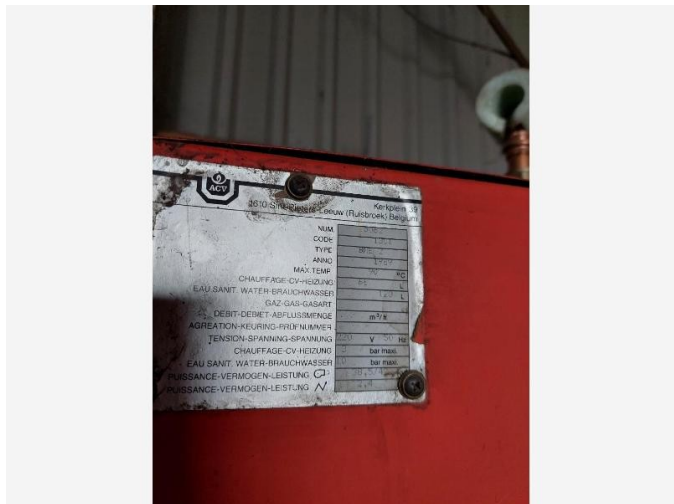
Gezien de leeftijd van de mazoutketel is het mogelijk dat er onder de omkasting nog asbestverdachte materialen zitten.

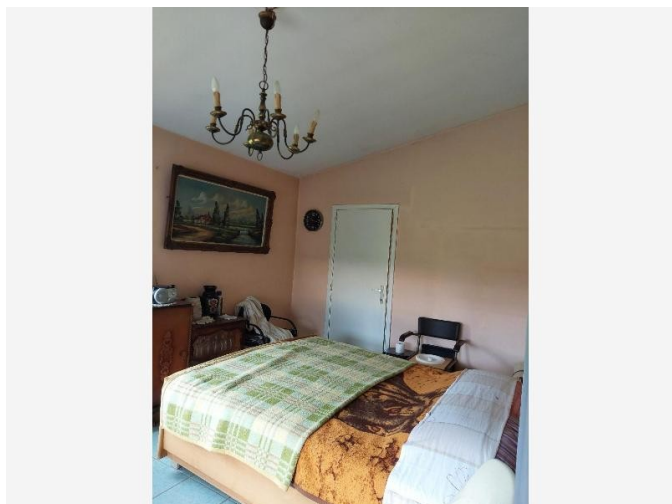
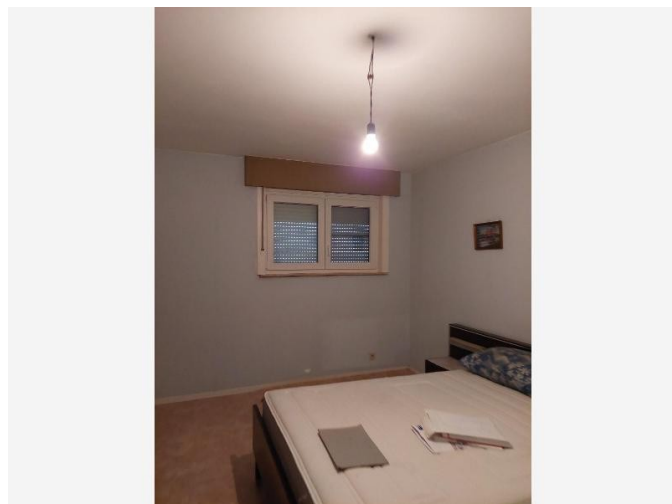
Geen asbest

#	Type	Referentie	Resultaat
7.1	Mengmonster	0.01	Geen asbest

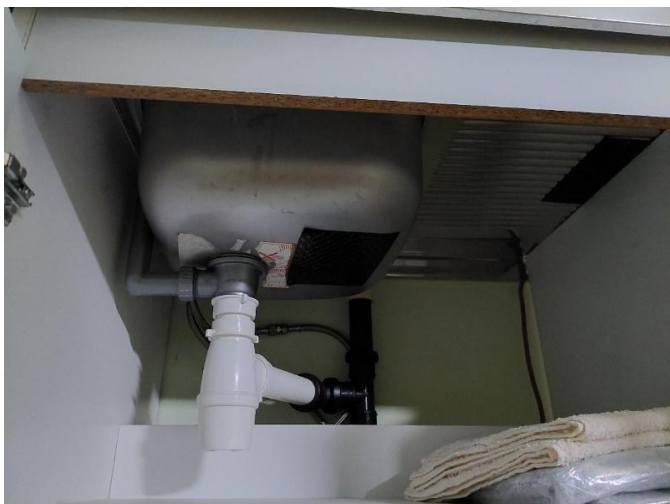
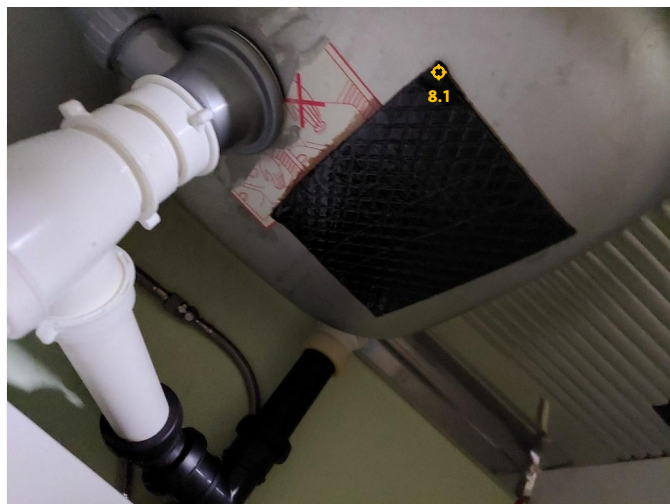
## Fiche 8: Bitumen gootsteen +1

Geen asbest

#	Type	Referentie	Resultaat
8.1	Puntmonster	1.01	Geen asbest
