Asbestinventarisatetest

Noordstraat 9, 8630 Veurne

Attestnummer : 20240405-000080.000

Zone 1: Hotel Croonhof

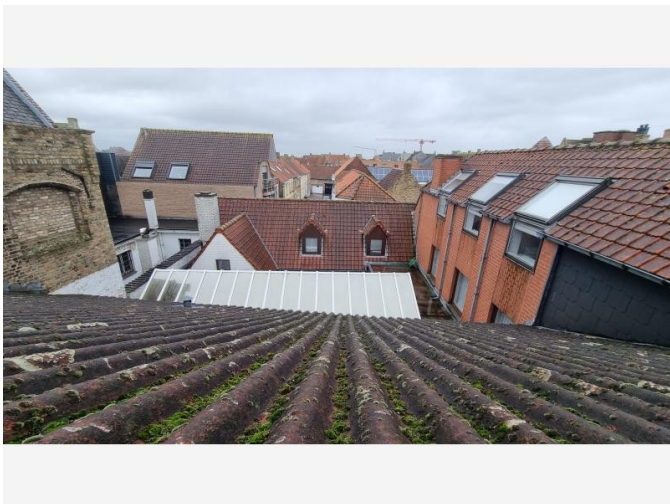
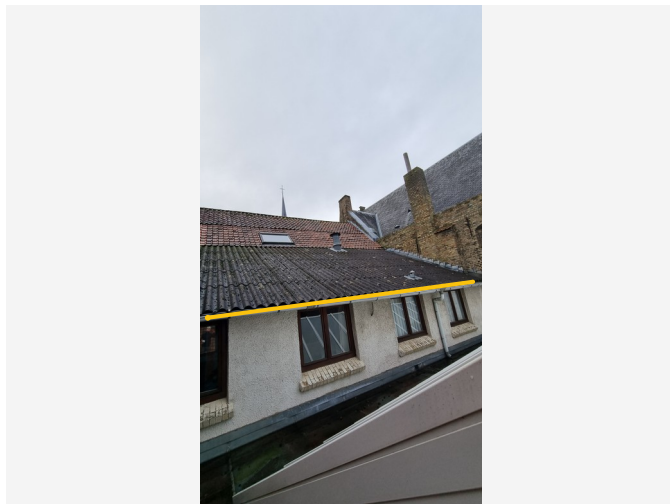
Fiche 1: Slib in dakgoot

Asbestmateriaal - afvalstof

Het asbestmateriaal valt onder de mijlpaal van 2040.

Dringend verwijderen

- Verwijder het asbestafval.

- Eenvoudige handelingen: mag via doe-het-zelf of door werknemer(s) met opleidingsattest eenvoudige handelingen
Laat verwijderen door aannemer.

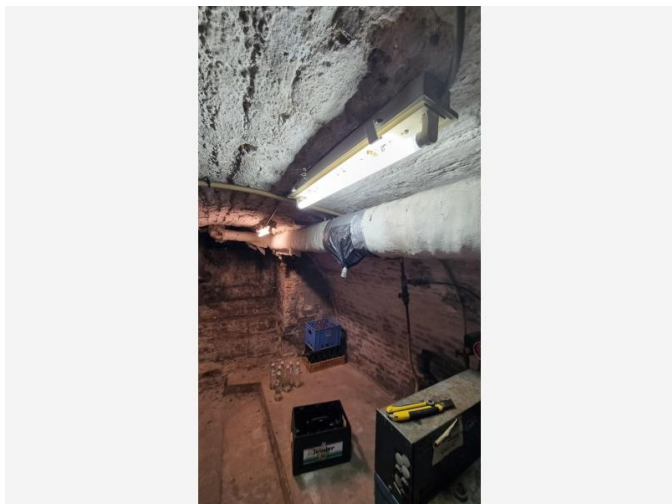
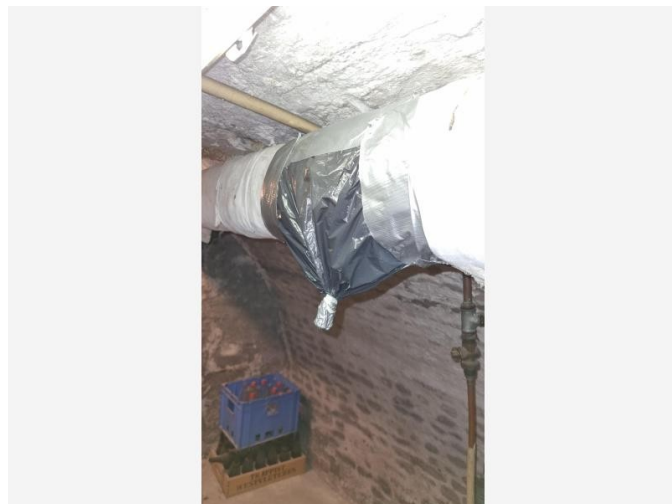
Het asbestmateriaal valt onder de mijlpaal van 2034.

Dringend verwijderen

Eindbeoordeling materiaalrisico	Hoog materiaalrisico en/of hoge kans op vezelvrijgave
---------------------------------	---

Gebondenheid	Categorie 2: niet-hechtgebonden met matrix
Asbestsoort (vezeltype)	Amfibool aanwezig, uitgezonderd crocidoliet
Asbestconcentratie	Hoog ($\geq 50\%$)
Afschermingsgraad van het gehele materiaal	Geheel of deels (ook) vrij aan de binnenlucht
Toestand van het materiaal	Zwaar beschadigd, zwaar verweerd

#	Type	Referentie	Resultaat
2.1	Mengmonster	MM10	Amosiet
2.2	Mengmonster	MM11	Amosiet

Beschrijving	thermische isolatie
Omgeving	Binnen
Primaire drager	Binnenwand
Asbestmateriaal	In-situ afwerkingslagen - Thermische isolatie
Bindmiddel van asbestmateriaal	Gips - kalk
Gebondenheid op basis van bindmiddel	Niet-hechtgebonden

Hoeveelheid (lengte - omtrek - dikte - aantal)	<ul style="list-style-type: none"> • 18,00 m - 30,00 cm - 3,00 cm - 1 stuk
Totaal volume	0,162 m ³
Eenvoudig bereikbaar	Ja
Bevestigingswijze	<ul style="list-style-type: none"> • Verlijmd, ingegoten, versmeerd
Identificatiemethode	Vaststelling met monstername
Destructieve handeling voor identificatie	Nee

- Verwijder dit asbestmateriaal zo snel mogelijk. Volg de toestand goed op.

- Hermetische zone (erkend asbestverwijderaer)
Deze toepassing kan enkel verwijderd worden door een erkend asbestverwijderaer in hermetische zone.

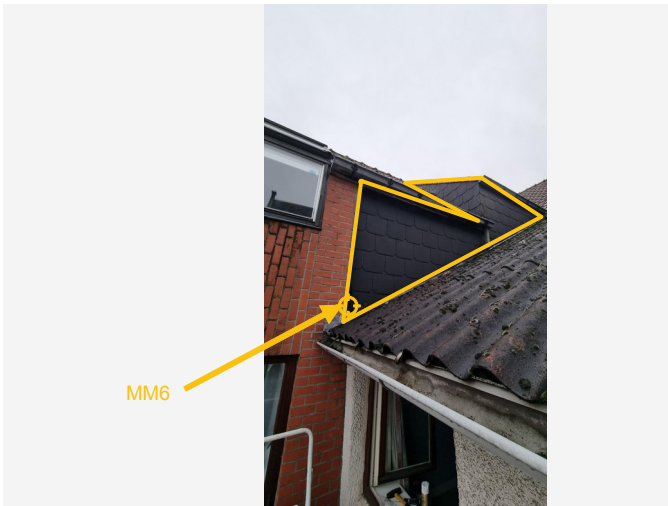
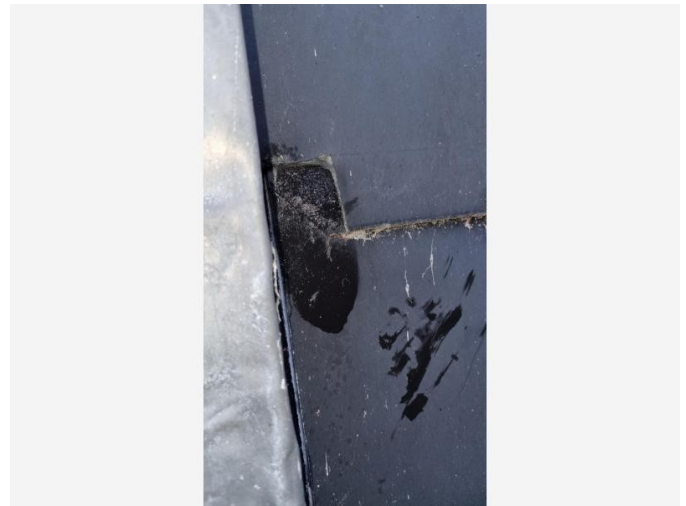
Het asbestmateriaal valt onder de mijlpaal van 2034.

Verwijderen

Eindbeoordeling materiaalrisico	Laag materiaalrisico en/of verlaagde kans op vezelvrijgave
---------------------------------	--

Gebondenheid	Categorie 1: hechtgebonden in oorsprong
Asbestsoort (vezeltype)	Alleen chrysotiel
Asbestconcentratie	Laag (< 50%)
Afschermingsgraad van het gehele materiaal	Geheel of deels vrij aan de buitenlucht
Toestand van het materiaal	Licht beschadigd, licht verweerd. Intact materiaal type Pical – asbestboard of categorie III 'gebondenheid'

#	Type	Referentie	Resultaat
3.1	Puntmonster	MM6	Chrysotiel

Beschrijving	Leien zijkant dak
Omgeving	Buiten
Primaire drager	Wand buitenschil
Asbestmateriaal	Dak- en gevelbekleding - Lei, shingle
Bindmiddel van asbestmateriaal	Cement
Gebondenheid op basis van bindmiddel	Hecht
Hoeveelheid (oppervlakte - aantal)	• 20,00 m ² - 1 stuk

- Verwijder dit asbestmateriaal zo snel mogelijk. Volg de toestand goed op.

- Eenvoudige handelingen: mag via doe-het-zelf of door werknemer(s) met opleidingsattest eenvoudige handelingen
Laat leien verwijderen door aannemer met opleidingsattest eenvoudige handelingen.

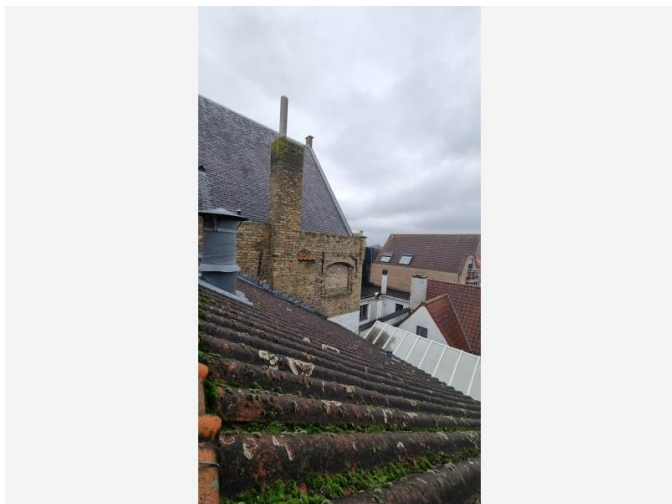
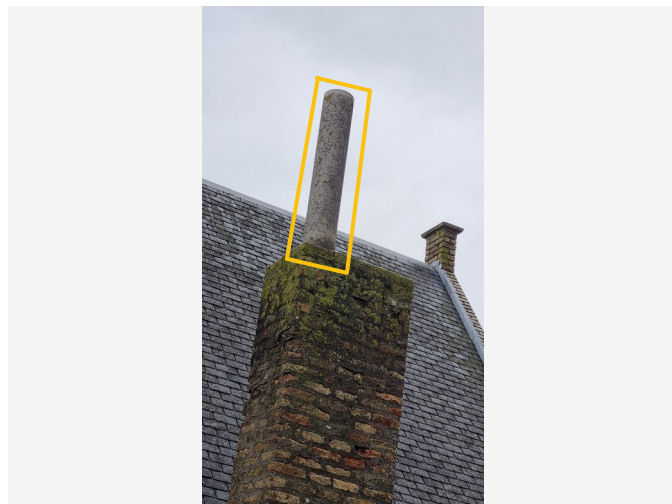
Het asbestmateriaal valt onder de mijlpaal van 2034.

Verwijderen

Eindbeoordeling materiaalrisico	Verhoogd materiaalrisico en/of verhoogde kans op vezelvrijgave
---------------------------------	--

Gebondenheid	Categorie 1: hechtgebonden in oorsprong
Asbestsoort (vezeltype)	Crocidoliet aanwezig
Asbestconcentratie	Laag (< 50%)
Afschermingsgraad van het gehele materiaal	Geheel of deels vrij aan de buitenlucht
Toestand van het materiaal	Matig beschadigd, matig verweerd

Beschrijving	Rookkanaal op de schouw
Omgeving	Buiten
Primaire drager	Fundering-draagstructuur (horizontaal, verticaal)
Asbestmateriaal	Rookgaskanaal
Bindmiddel van asbestmateriaal	Cement
Gebondenheid op basis van bindmiddel	Hecht
Hoeveelheid (lengte - omtrek - dikte - aantal)	<ul style="list-style-type: none">2,00 m - 30,00 cm - 2,00 cm - 1 stuk
Totaal volume	0,012 m ³
Eenvoudig bereikbaar	Ja
Bevestigingswijze	<ul style="list-style-type: none">Verlijmd, ingegoten, versmeerd

- Verwijder dit asbestmateriaal zo snel mogelijk. Volg de toestand goed op.

- Eenvoudige handelingen: mag via doe-het-zelf of door werknemer(s) met opleidingsattest eenvoudige handelingen
Rookkanaal op schouw op zijn geheel verwijderen zonder te beschadigen, eerst rookkanaal volledig inpakken.

Op zijn geheel naar het containerpark brengen.

Gezien de hoogte best laten waghalen door aannemer met opleidingsattest eenvoudige handelingen.

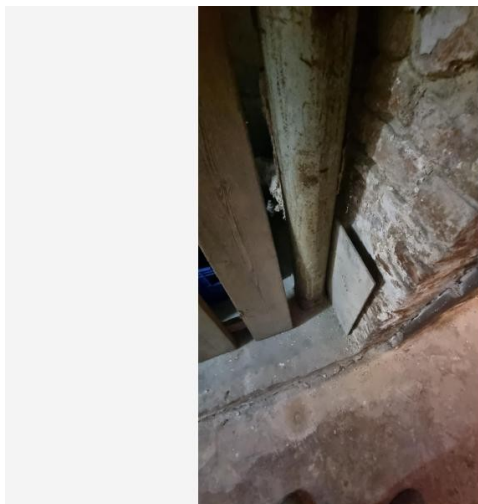
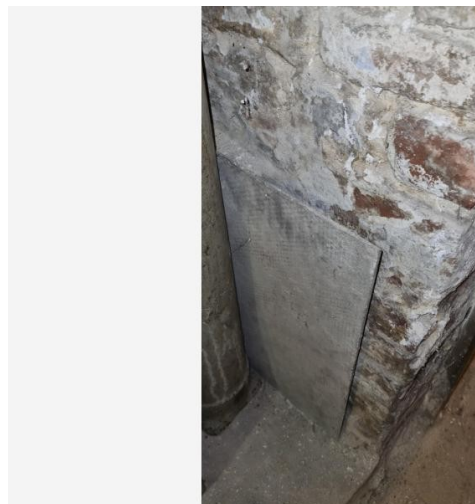
Het asbestmateriaal valt onder de mijlpaal van 2040.

Verwijderen

Eindbeoordeling materiaalrisico	Verhoogd materiaalrisico en/of verhoogde kans op vezelvrijgave
---------------------------------	--

Gebondenheid	Categorie 1: hechtgebonden in oorsprong
Asbestsoort (vezeltype)	Crocidoliet aanwezig
Asbestconcentratie	Laag (< 50%)
Afschermingsgraad van het gehele materiaal	Geheel of deels (ook) vrij aan de binnenlucht
Toestand van het materiaal	Licht beschadigd, licht verweerd. Intact materiaal type Pical – asbestboard of categorie III 'gebondenheid'

Beschrijving	Asbestcement plaat wijnkelder
Omgeving	Binnen
Primaire drager	Vloer
Asbestmateriaal	Plaat, paneel, tablet - Type Menuiserite
Bindmiddel van asbestmateriaal	Cement
Gebondenheid op basis van bindmiddel	Hecht
Hoeveelheid (oppervlakte - dikte - aantal)	• 1,00 m ² - 0,50 cm - 1 stuk
Totaal volume	0,005 m ³
Eenvoudig bereikbaar	Ja
Bevestigingswijze	• Los (al dan niet bedekt)
Identificatiemethode	Vaststelling zonder monsternamen

- Verwijder dit asbestmateriaal zo snel mogelijk. Volg de toestand goed op.

- Eenvoudige handelingen: mag via doe-het-zelf of door werknemer(s) met opleidingsattest eenvoudige handelingen
Inpakken en naar het containerpark brengen.

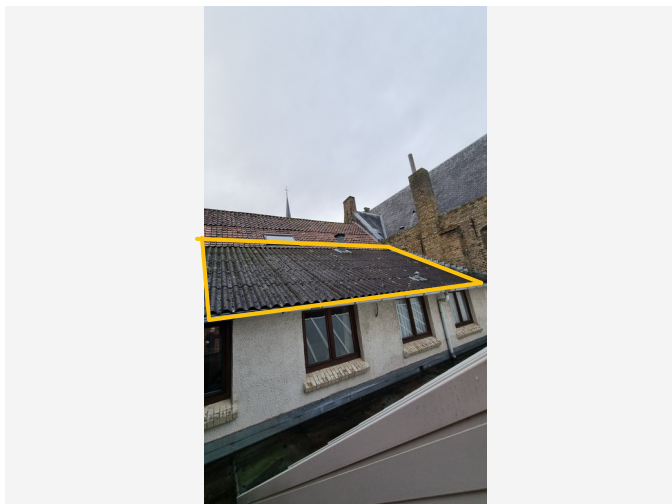
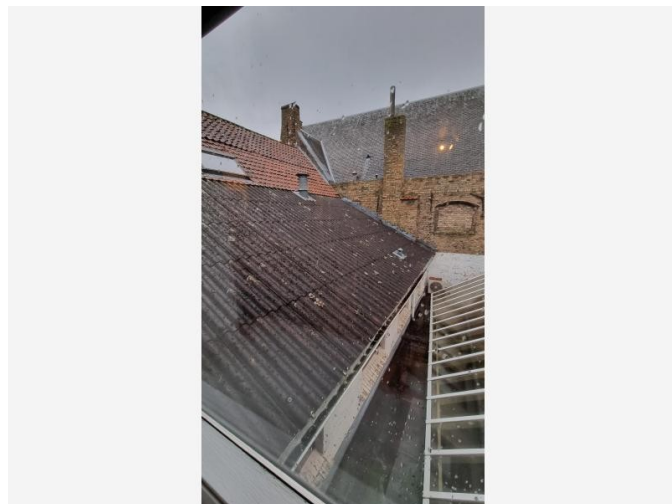
Het asbestmateriaal valt onder de mijlpaal van 2034.

Verwijderen

Eindbeoordeling materiaalrisico	Verhoogd materiaalrisico en/of verhoogde kans op vezelvrijgave
---------------------------------	--

Beschrijving	Golfplaten
Omgeving	Buiten
Primaire drager	Schuin dak
Asbestmateriaal	Dak- en gevelbekleding - Golfplaat
Bindmiddel van asbestmateriaal	Cement
Gebondenheid op basis van bindmiddel	Hecht
Hoeveelheid (oppervlakte - aantal)	<ul style="list-style-type: none">• 50,00 m² - 1 stuk
Totale oppervlakte	50,00 m ²
Eenvoudig bereikbaar	Ja
Bevestigingswijze	<ul style="list-style-type: none">• Geklemd• Geschroefd

- Verwijder dit asbestmateriaal zo snel mogelijk. Volg de toestand goed op.

- Eenvoudige handelingen: mag via doe-het-zelf of door werknemer(s) met opleidingsattest eenvoudige handelingen
Gezien de hoeveelheid best laten wegnemen door aannemer met opleidingsattest eenvoudige handelingen.

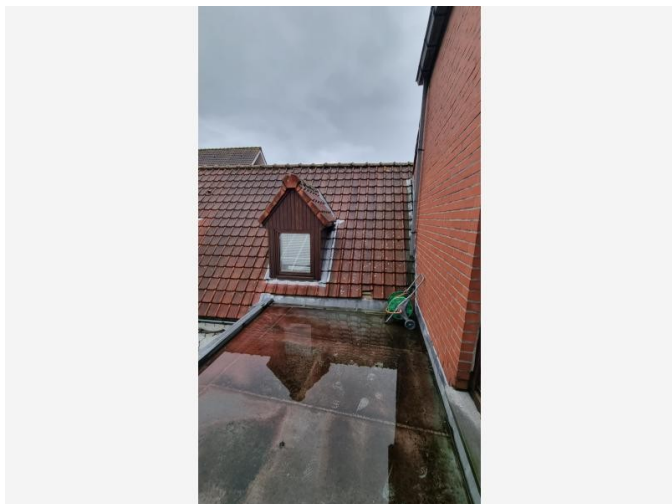
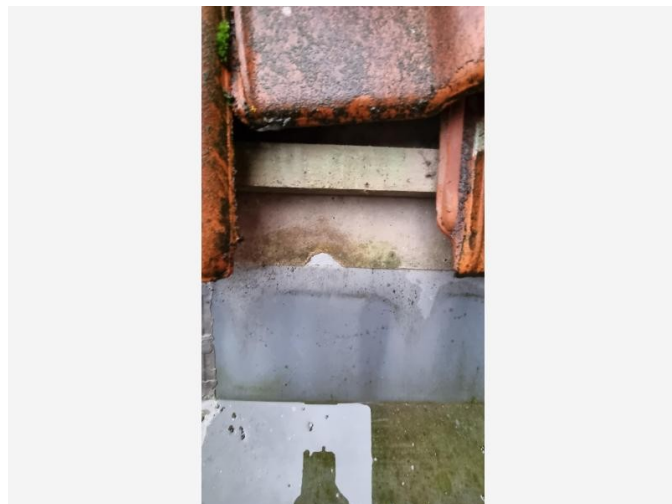
Het asbestmateriaal valt onder de mijlpaal van 2040.

Beschrijving	onderdak privatieve woning
Omgeving	Binnen
Primaire drager	Schuin dak
Asbestmateriaal	Plaat, paneel, tablet - Type Menuiserite
Bindmiddel van asbestmateriaal	Cement
Gebondenheid op basis van bindmiddel	Hecht
Hoeveelheid (oppervlakte - dikte - aantal)	• 120,00 m ² - 0,32 cm - 1 stuk

Totaal volume	0,384 m ³
Eenvoudig bereikbaar	Nee <ul style="list-style-type: none"> • Het asbestmateriaal is bedekt (uitgezonderd laag verf, coating, behang, kunststof, textiel) en het wegnemen van het bedekkende materiaal kan niet zonder het bedekkende materiaal te beschadigen.
Bevestigingswijze	<ul style="list-style-type: none"> • Geklemd • Genageld, geniet
Identificatiemethode	Vaststelling met monstername
Destructieve handeling voor identificatie	Nee

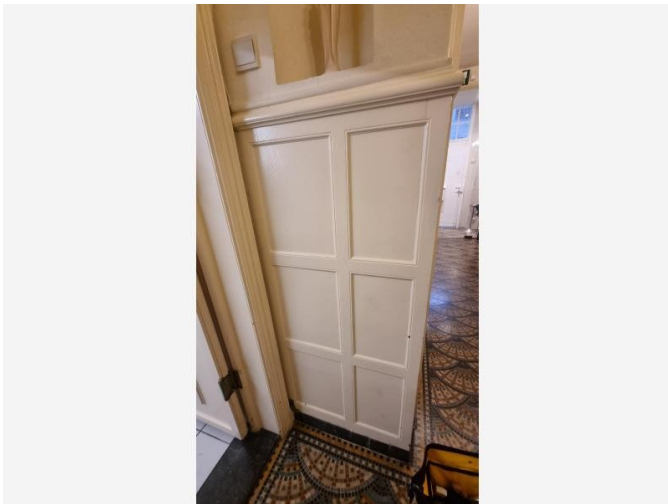
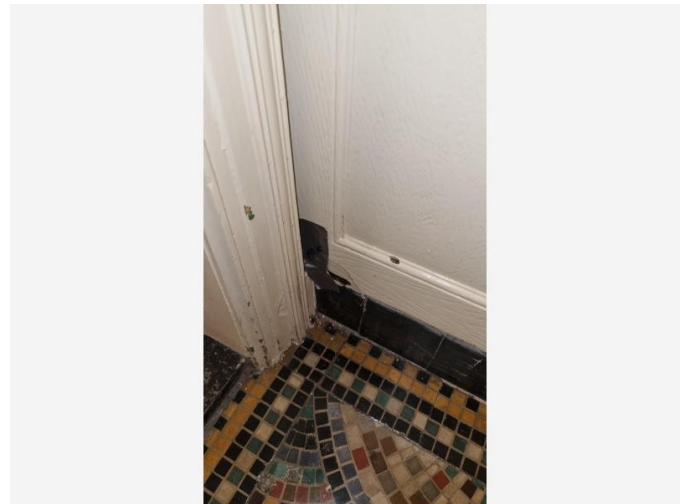
Beschrijving	lambrisering inkomhal
Omgeving	Binnen
Primaire drager	Binnenwand
Asbestmateriaal	Plaat, paneel, tablet - Generiek
Bindmiddel van asbestmateriaal	Cement

Gebondenheid op basis van bindmiddel	Hecht
Hoeveelheid (oppervlakte - dikte - aantal)	<ul style="list-style-type: none"> • 20,00 m² - 3,00 cm - 1 stuk
Totaal volume	0,60 m ³
Eenvoudig bereikbaar	Ja
Bevestigingswijze	<ul style="list-style-type: none"> • Geklemd • Geschroefd
Identificatiemethode	Vaststelling met monstername
Destructieve handeling voor identificatie	Nee

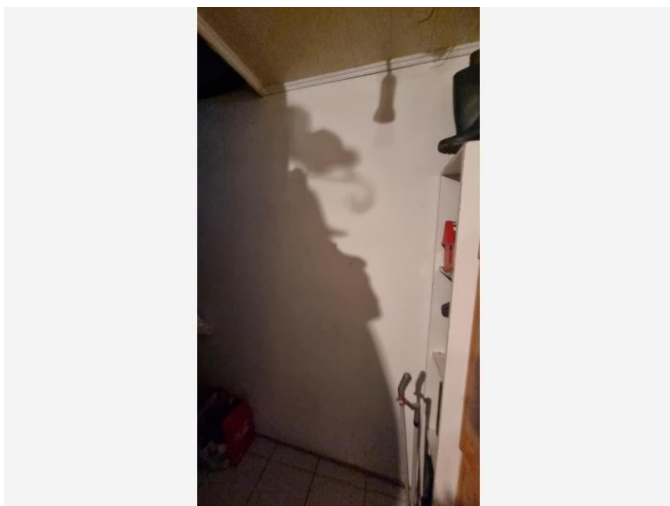
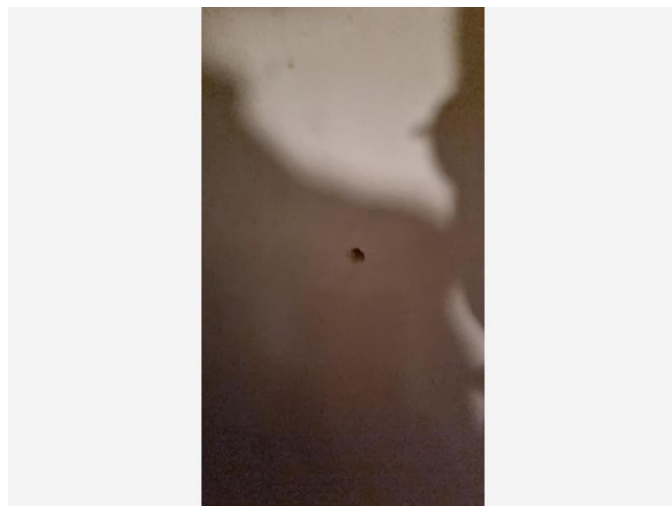
Beschrijving	pleisterwerk trappenhal
Omgeving	Binnen
Primaire drager	Binnenwand

Bindmiddel van materiaal	Gips - kalk
Gebondenheid op basis van bindmiddel	Niet-hechtgebonden
Hoeveelheid (oppervlakte - dikte - aantal)	• 100,00 m ² - 0,99 cm - 1 stuk
Totaal volume	0,99 m ³
Identificatiemethode	Vaststelling met monstername
Destructieve handeling voor identificatie	Nee
Opmerking	In de trappenhal werd geen monstername van de plafonds of onderzijde trap genomen omdat daar geen pleister vastgesteld werd. In de trappenhal was er enkel pleister aan de wand.

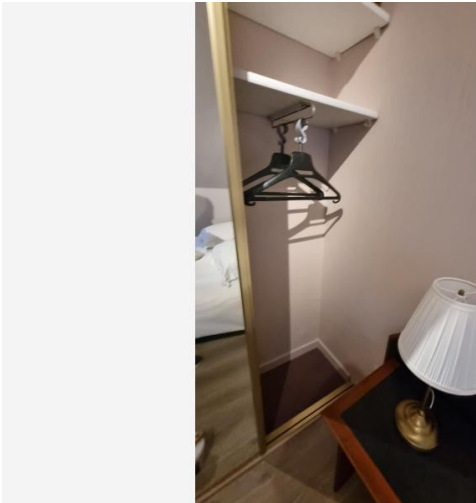
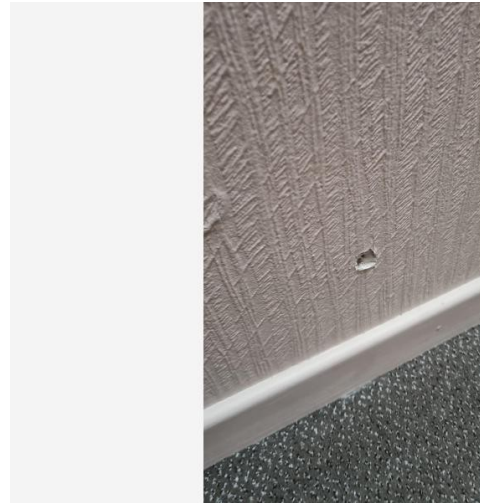
Beschrijving	pleister wanden V + 2
Omgeving	Binnen
Primaire drager	Binnenwand
Bindmiddel van materiaal	Gips - kalk

Gebondenheid op basis van bindmiddel	Niet-hechtgebonden
Hoeveelheid (oppervlakte - dikte - aantal)	• 150,00 m ² - 1,00 cm - 1 stuk
Totaal volume	1,50 m ³
Identificatiemethode	Vaststelling met monstername
Destructieve handeling voor identificatie	Nee

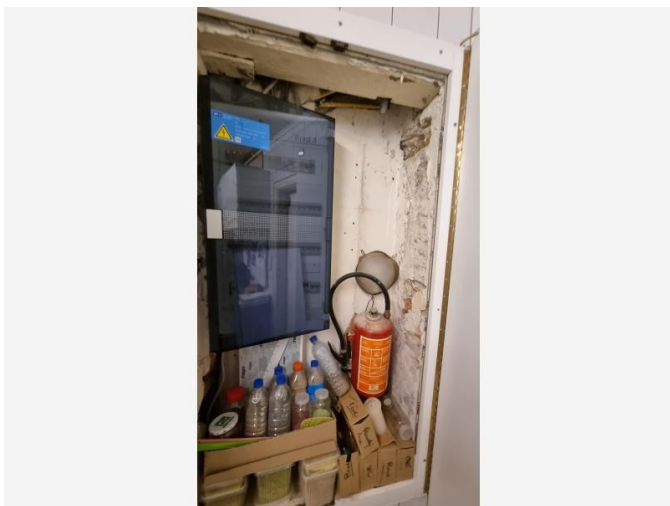
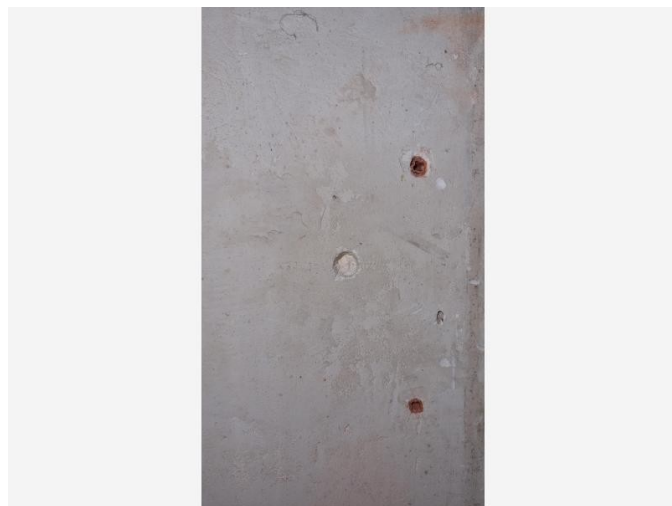
Beschrijving	pleisterwerk wanden v + 0
Omgeving	Binnen
Primaire drager	Binnenwand
Bindmiddel van materiaal	Gips - kalk

Gebondenheid op basis van bindmiddel	Niet-hechtgebonden
Hoeveelheid (oppervlakte - dikte - aantal)	• 300,00 m ² - 1,01 cm - 1 stuk
Totaal volume	3,03 m ³
Identificatiemethode	Vaststelling met monstername
Destructieve handeling voor identificatie	Nee

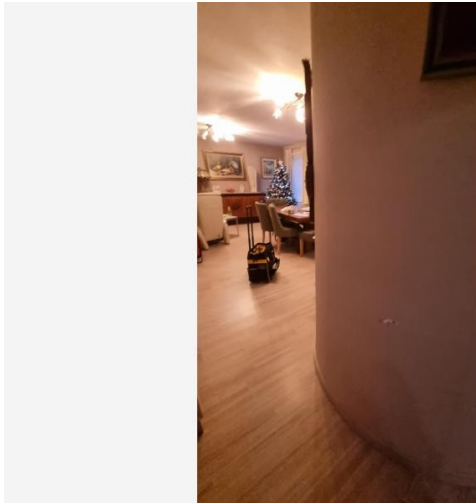
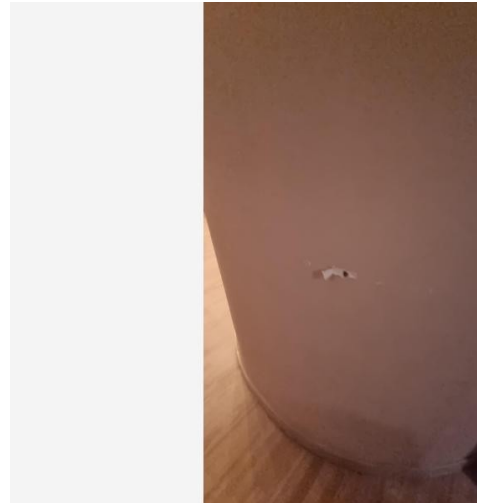
Beschrijving	pleister wanden privé woning
Omgeving	Binnen
Primaire drager	Binnenwand

Bindmiddel van materiaal	Gips - kalk
Gebondenheid op basis van bindmiddel	Niet-hechtgebonden
Hoeveelheid (oppervlakte - dikte - aantal)	• 200,00 m ² - 1,00 cm - 1 stuk
Totaal volume	2,00 m ³
Identificatiemethode	Vaststelling met monstername
Destructieve handeling voor identificatie	Nee

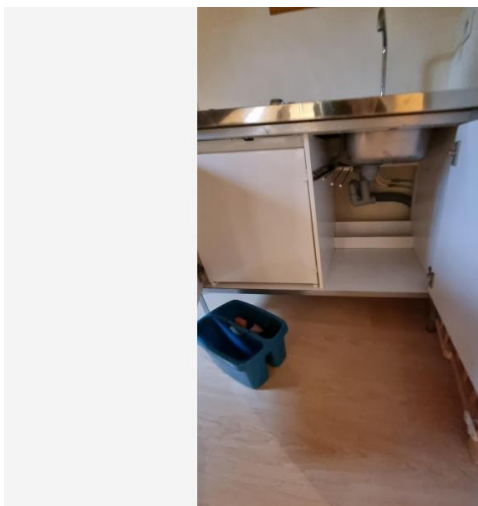
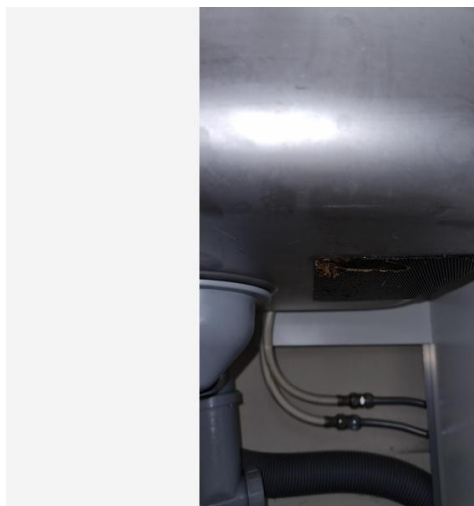
Beschrijving	anti-dreun keukenblok v + 2 privaatief
Omgeving	Binnen
Primaire drager	Sanitaire infrastructuur en uitrusting (toe- en afvoer)
Bindmiddel van materiaal	Bitumen (roofing, teer, asfalt)

Gebondenheid op basis van bindmiddel	Hecht
Hoeveelheid (oppervlakte - aantal)	• 0,20 m ² - 1 stuk
Totale oppervlakte	0,20 m ²
Identificatiemethode	Vaststelling met monstername
Destructieve handeling voor identificatie	Nee

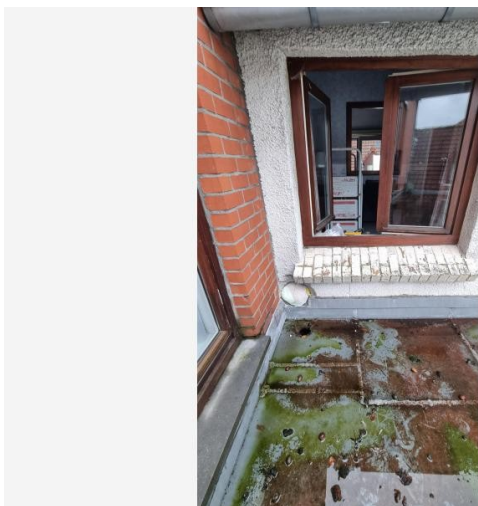
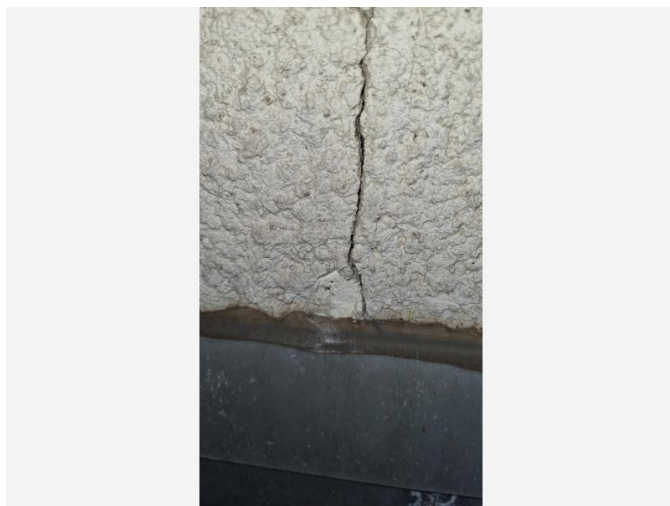
Fiche 26: crepi achtergevel op plat dak

Beschrijving	crepi achtergevel op plat dak
Omgeving	Buiten
Primaire drager	Wand buitenschil
Bindmiddel van materiaal	Cement

Gebondenheid op basis van bindmiddel	Hecht
Hoeveelheid (gewicht - aantal)	• 300,00 kg - 1 stuk
Totaal gewicht	300,00 kg
Identificatiemethode	Vaststelling met monstername
Destructieve handeling voor identificatie	Nee

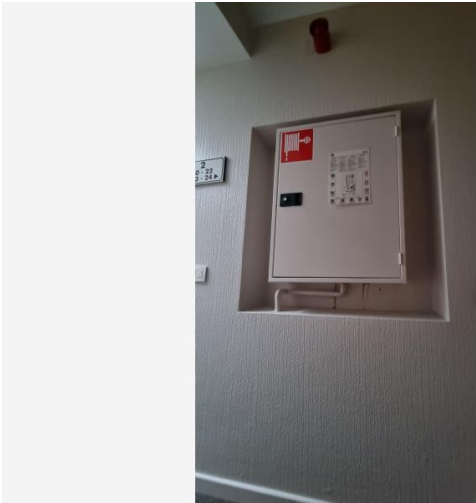
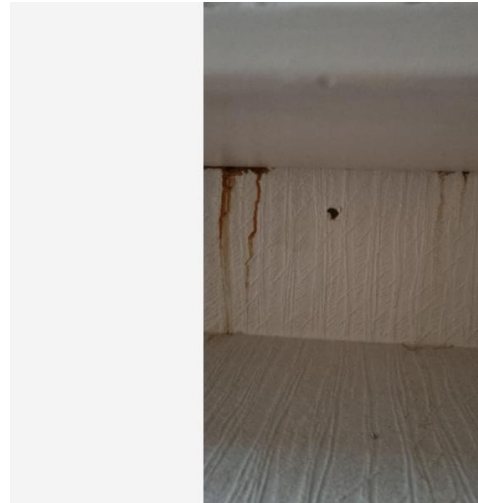
Beschrijving	pleisterwerk wanden v + 1
Omgeving	Binnen
Primaire drager	Binnenwand
Bindmiddel van materiaal	Gips - kalk

Gebondenheid op basis van bindmiddel	Niet-hechtgebonden
Hoeveelheid (oppervlakte - dikte - aantal)	• 300,00 m ² - 1,00 cm - 1 stuk
Totaal volume	3,00 m ³
Identificatiemethode	Vaststelling met monstername
Destructieve handeling voor identificatie	Nee
Opmerking	In de natte ruimtes konden geen stalen genomen worden aangezien deze allemaal betegeld werden.
