Asbestinventarisatetest

Lindendreef 6, 8630 Veurne

Attestnummer : 20230113-000458.000

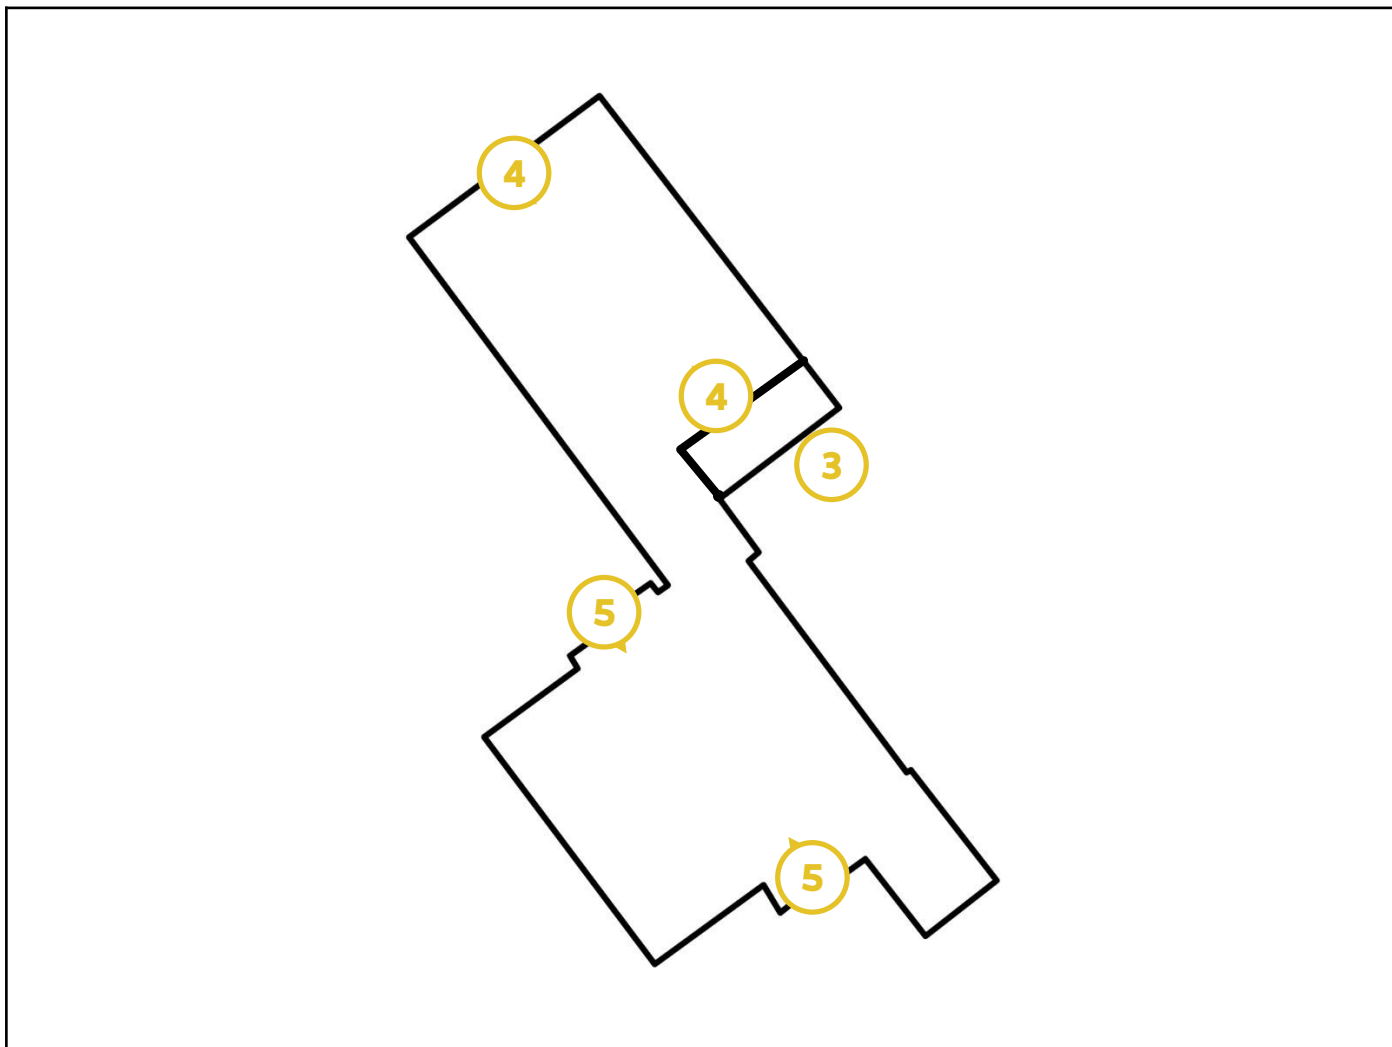
Plan 1.1: Dak gebouwen

Beschrijving	Type	Actie
3. Plat dak voormalige bureelruimte	Asbestmateriaal	Zorgvuldig beheren
4. Onderdak voormalige bureelruimte	Asbestmateriaal	Zorgvuldig beheren
5. onderdak woongedeelte	Asbestmateriaal	Zorgvuldig beheren

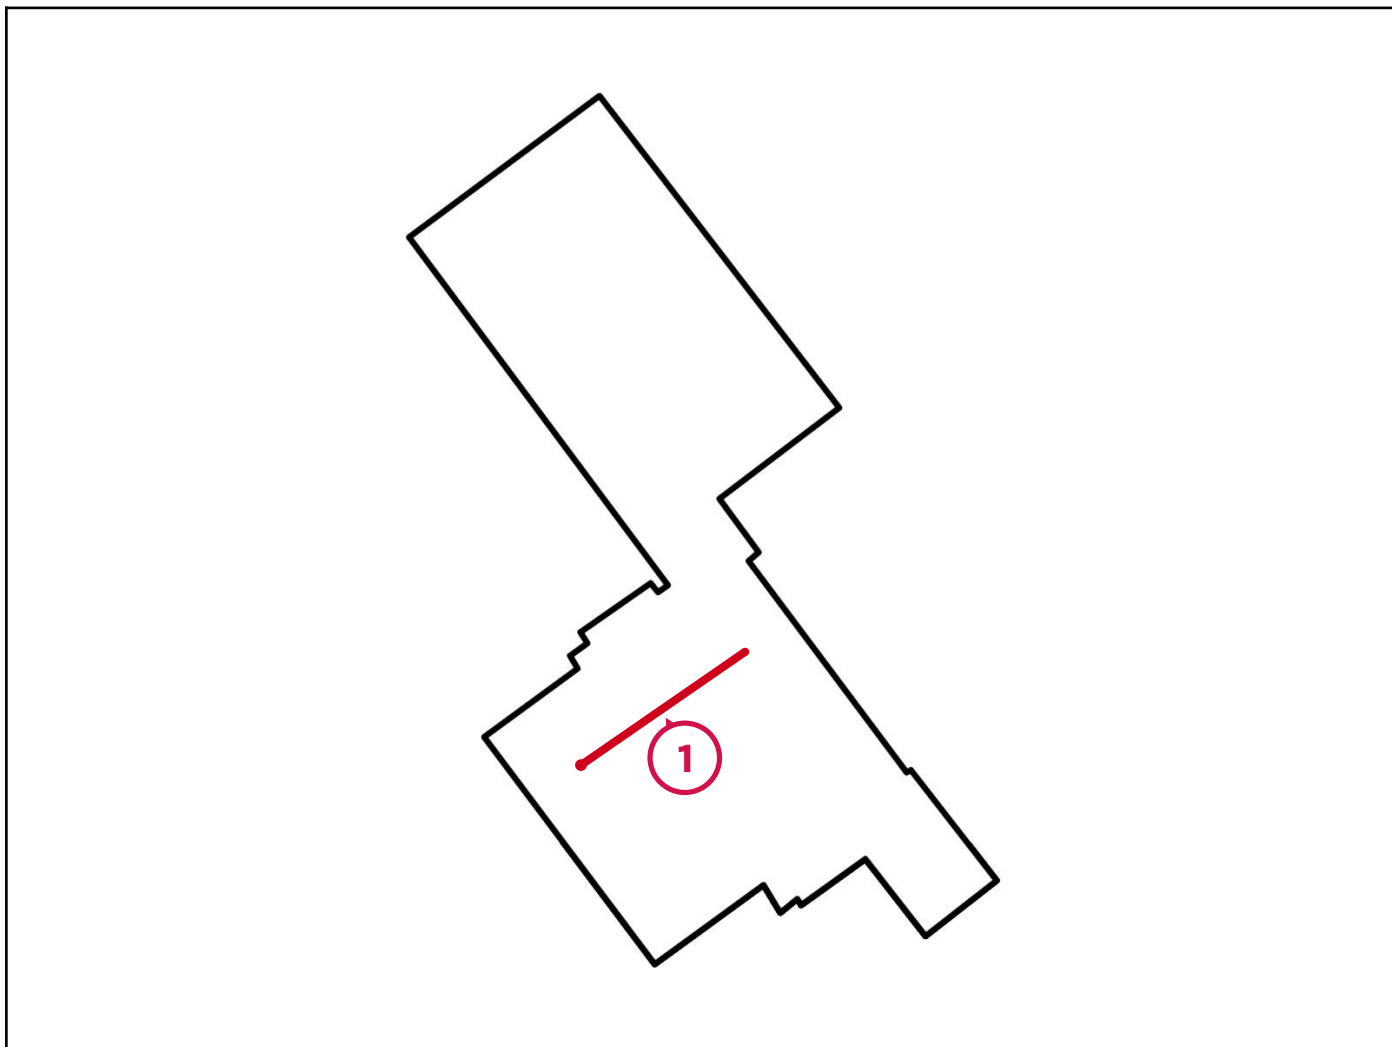
Plan 1.4: Plan kelder woningdeelte

Beschrijving	Type	Actie
1. Leidingisolatie stooklokaal/kelder	Asbestmateriaal	Dringend verwijderen

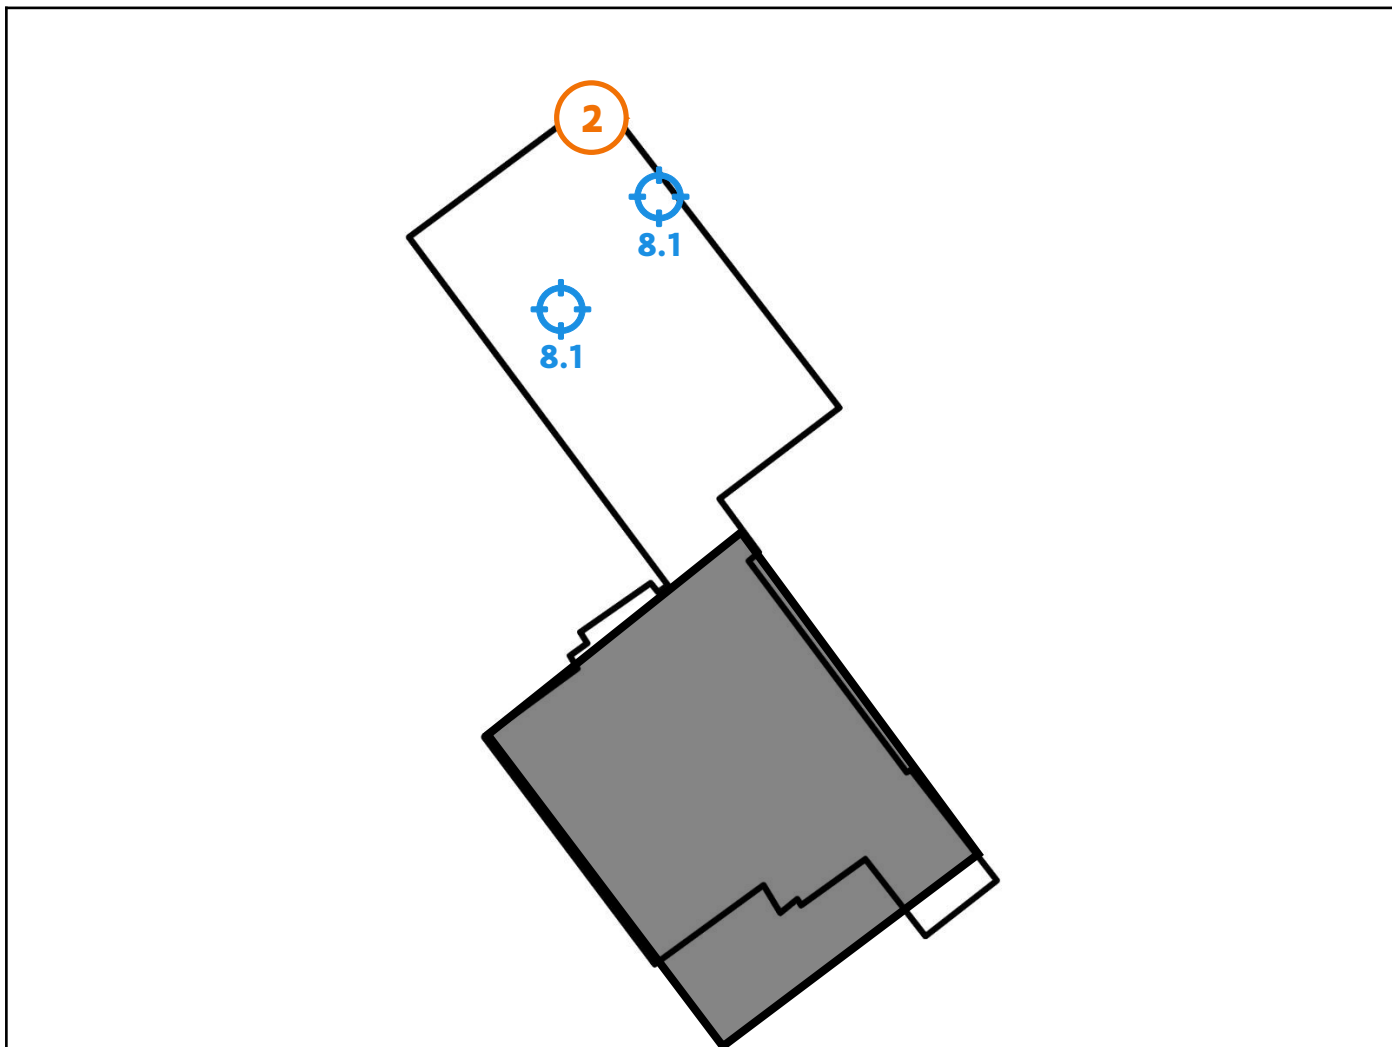
Plan 1.5: Plan voormalig bureauruimte

Beschrijving	Type	Actie
2. Elektriciteitsmeter	Asbestmateriaal	Verwijderen
8. Wand voormalig bureel	Geen asbest	-
8.1 Code: V3	Mengmonster	-

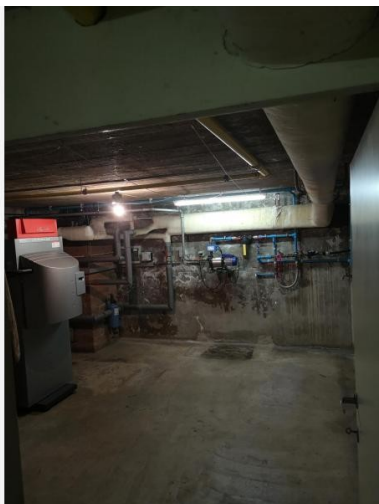
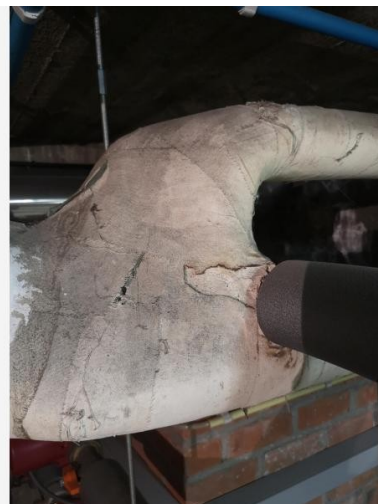
Dringend verwijderen

- Hermetische zone (erkend asbestverwijderaar)
Niet-hechtgebonden, licht beschadigde binnentoepassing.

Eindbeoordeling materiaalrisico	Hoog materiaalrisico en/of hoge kans op vezelvrijgave
---------------------------------	---

Gebondenheid	Categorie 2: niet-hechtgebonden met matrix
Asbestsoort (vezeltype)	Crocidoliet aanwezig
Asbestconcentratie	Hoog ($\geq 50\%$)
Afschermingsgraad van het gehele materiaal	Geheel of deels (ook) vrij aan de binnenlucht
Toestand van het materiaal	Licht beschadigd, licht verweerd. Intact materiaal type Pical – asbestboard of categorie III 'gebondenheid'

Beschrijving	Leidingisolatie stooklokaal/kelder
Omgeving	Binnen
Primaire drager	HVAC infrastructuur en uitrusting
Asbestmateriaal	In-situ afwerkingslagen - Thermische isolatie
Bindmiddel van asbestmateriaal	Gips - kalk
Gebondenheid op basis van bindmiddel	Niet-hechtgebonden
Hoeveelheid (lengte - omtrek - dikte - aantal)	<ul style="list-style-type: none">• 3,50 m - 73,00 cm - 5,00 cm - 1 stuk• 10,50 m - 65,00 cm - 4,00 cm - 1 stuk
Totaal volume	0,401 m ³
Eenvoudig bereikbaar	Ja
Bevestigingswijze	<ul style="list-style-type: none">• Verlijmd, ingegoten, versmeerd

- Verwijder dit asbestmateriaal zo snel mogelijk. Volg de toestand goed op.

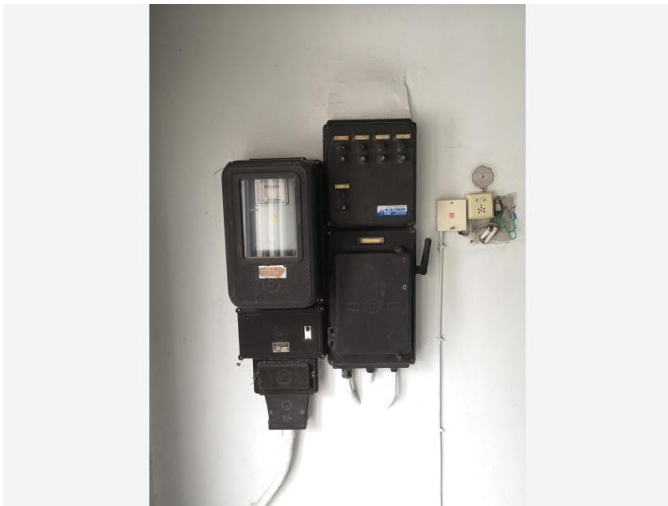
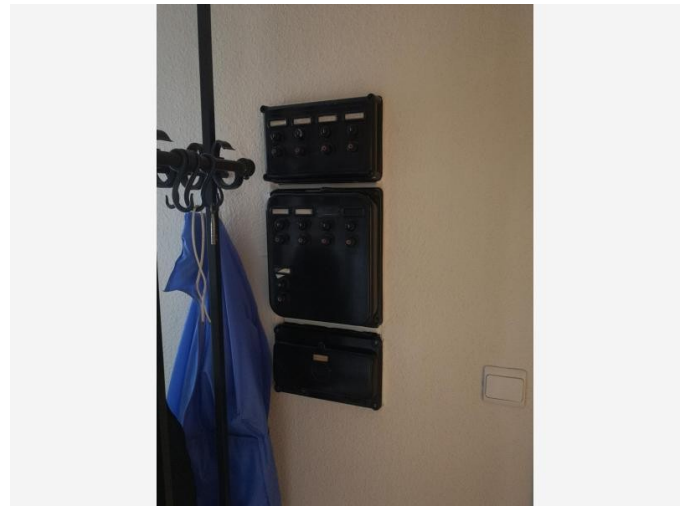
Verwijderen

Eindbeoordeling materiaalrisico	Verhoogd materiaalrisico en/of verhoogde kans op vezelvrijgave
---------------------------------	--

Gebondenheid	Categorie 1: hechtgebonden in oorsprong
Asbestsoort (vezeltype)	Crocidoliet aanwezig
Asbestconcentratie	Laag (< 50%)
Afschermingsgraad van het gehele materiaal	Geheel of deels (ook) vrij aan de binnenlucht
Toestand van het materiaal	Licht beschadigd, licht verweerd. Intact materiaal type Pical – asbestboard of categorie III 'gebondenheid'

Beschrijving	Elektriciteitsmeter
Omgeving	Binnen
Primaire drager	Communicatie en elektrische infrastructuur en uitrusting
Asbestmateriaal	Plaat, paneel, tablet - Type Bakeliet
Bindmiddel van asbestmateriaal	Kunststof of -hars
Gebondenheid op basis van bindmiddel	Hecht
Hoeveelheid (oppervlakte - dikte - aantal)	• 1,00 m ² - 1,00 cm - 1 stuk
Totaal volume	0,01 m ³
Eenvoudig bereikbaar	Ja
Bevestigingswijze	• Geschroefd
Identificatiemethode	Vaststelling zonder monsternamen

- Verwijder dit asbestmateriaal zo snel mogelijk. Volg de toestand goed op.

- Eenvoudige handelingen: mag via doe-het-zelf of door werknemer(s) met opleidingsattest eenvoudige handelingen
Te vervangen door elektriciteitsleverancier/netbeheerder.

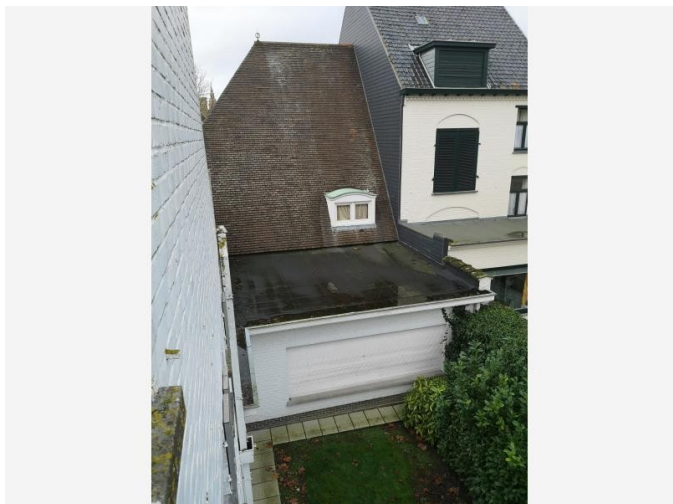
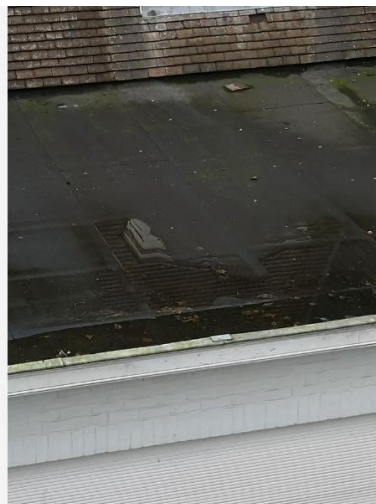
Zorgvuldig beheren

Eindbeoordeling materiaalrisico	Laag materiaalrisico en/of verlaagde kans op vezelvrijgave
---------------------------------	--

Gebondenheid	Categorie 1: hechtgebonden in oorsprong
Asbestsoort (vezeltype)	Crocidoliet aanwezig
Asbestconcentratie	Laag (< 50%)
Afschermingsgraad van het gehele materiaal	Geheel of deels vrij aan de buitenlucht
Toestand van het materiaal	Licht beschadigd, licht verweerd. Intact materiaal type Pical – asbestboard of categorie III 'gebondenheid'

Beschrijving	Plat dak voormalige bureelruimte
Omgeving	Buiten
Primaire drager	Plat dak
Asbestmateriaal	Dak- en gevelbekleding - Roofing
Bindmiddel van asbestmateriaal	Bitumen (roofing, teer, asfalt)
Gebondenheid op basis van bindmiddel	Hecht
Hoeveelheid (oppervlakte - aantal)	<ul style="list-style-type: none">• 30,00 m² - 1 stuk
Totale oppervlakte	30,00 m ²
Eenvoudig bereikbaar	Ja
Bevestigingswijze	<ul style="list-style-type: none">• Verlijmd, ingegoten, versmeerd
Identificatiemethode	Vaststelling zonder monsternamen

- Zorg voor een veilig beheer. Vermijd het beschadigen van het asbestmateriaal. Controleer de toestand jaarlijks op wijzigingen.

- Eenvoudige handelingen: mag via doe-het-zelf of door werknemer(s) met opleidingsattest eenvoudige handelingen
Hechtgebonden buitentoepassing.

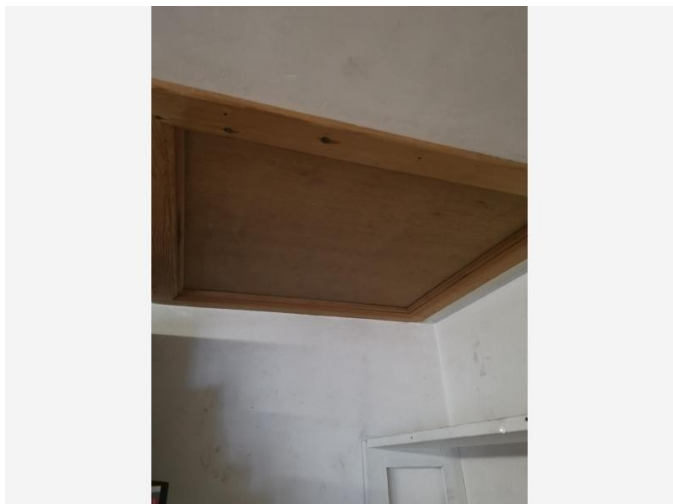
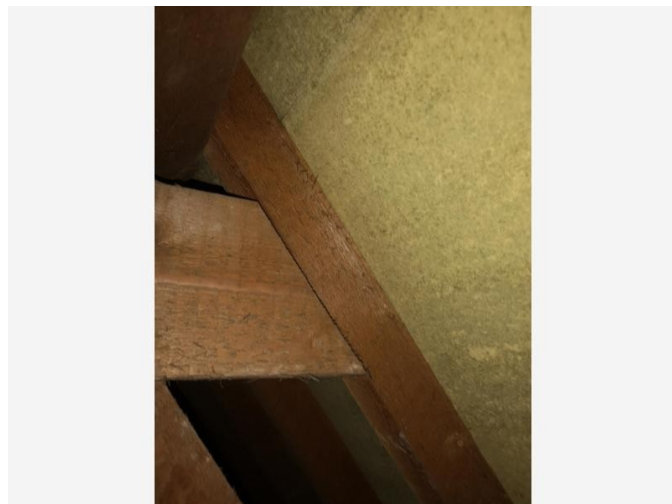
Zorgvuldig beheren

Eindbeoordeling materiaalrisico	Laag materiaalrisico en/of verlaagde kans op vezelvrijgave
---------------------------------	--

Gebondenheid	Categorie 1: hechtgebonden in oorsprong
Asbestsoort (vezeltype)	Crocidoliet aanwezig
Asbestconcentratie	Laag (< 50%)
Afschermingsgraad van het gehele materiaal	Geheel of deels (ook) vrij aan de binnenlucht
Toestand van het materiaal	Onbeschadigd, niet verweerd

Beschrijving	Onderdak voormalige bureelruimte
Omgeving	Binnen
Primaire drager	Schuin dak
Asbestmateriaal	Plaat, paneel, tablet - Type Menuiserite
Bindmiddel van asbestmateriaal	Cement
Gebondenheid op basis van bindmiddel	Hecht
Hoeveelheid (oppervlakte - dikte - aantal)	• 190,00 m ² - 0,30 cm - 1 stuk
Totaal volume	0,57 m ³
Eenvoudig bereikbaar	Ja
Bevestigingswijze	• Geklemd
Identificatiemethode	Vaststelling zonder monsternamen

- Zorg voor een veilig beheer. Vermijd het beschadigen van het asbestmateriaal. Controleer de toestand jaarlijks op wijzigingen.

- Eenvoudige handelingen: mag via doe-het-zelf of door werknemer(s) met opleidingsattest eenvoudige handelingen
Hechtgebonden, niet-beschadigde binnentoepassing.

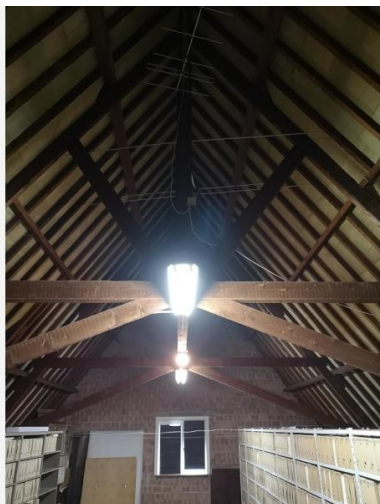
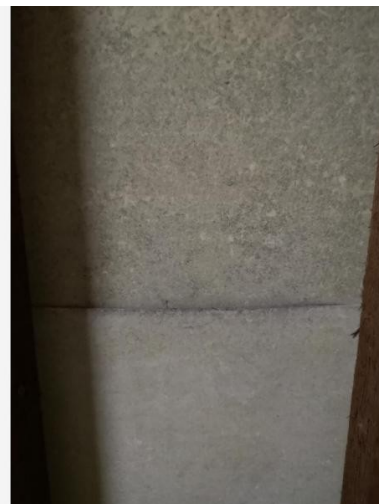
Zorgvuldig beheren

Eindbeoordeling materiaalrisico	Laag materiaalrisico en/of verlaagde kans op vezelvrijgave
---------------------------------	--

Gebondenheid	Categorie 1: hechtgebonden in oorsprong
Asbestsoort (vezeltype)	Crocidoliet aanwezig
Asbestconcentratie	Laag (< 50%)
Afschermingsgraad van het gehele materiaal	Geheel of deels (ook) vrij aan de binnenlucht
Toestand van het materiaal	Onbeschadigd, niet verweerd

Beschrijving	onderdak woongedeelte
Omgeving	Binnen
Primaire drager	Schuin dak
Asbestmateriaal	Plaat, paneel, tablet - Type Menuiserite
Bindmiddel van asbestmateriaal	Cement
Gebondenheid op basis van bindmiddel	Hecht
Hoeveelheid (oppervlakte - dikte - aantal)	• 230,00 m ² - 0,30 cm - 1 stuk
Totaal volume	0,69 m ³
Eenvoudig bereikbaar	Ja
Bevestigingswijze	• Geklemd
Identificatiemethode	Vaststelling zonder monsternamen

- Zorg voor een veilig beheer. Vermijd het beschadigen van het asbestmateriaal. Controleer de toestand jaarlijks op wijzigingen.

- Eenvoudige handelingen: mag via doe-het-zelf of door werknemer(s) met opleidingsattest eenvoudige handelingen
Hechtgebonden, niet-beschadigde binnentoepassing. Denk aan persoonlijke beschermingsmiddelen bij verwijdering.

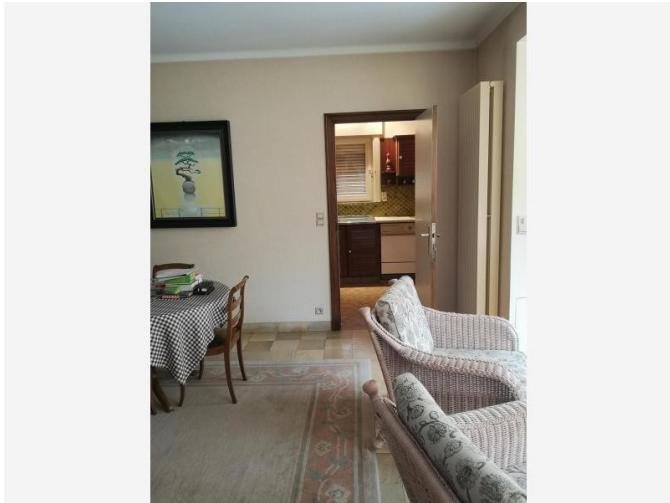
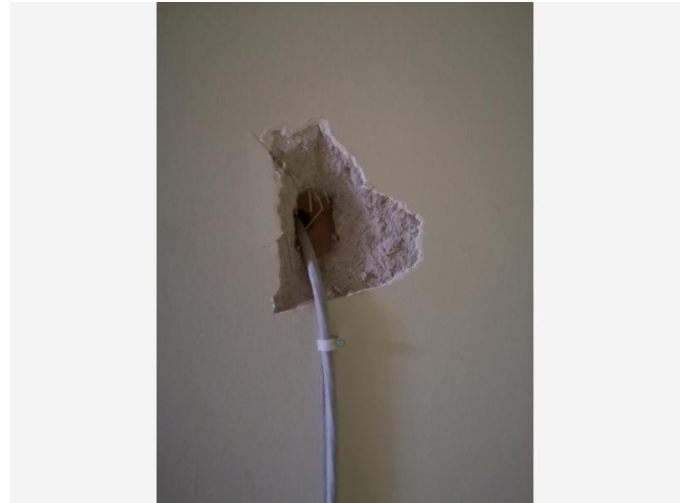
Geen asbest

#	Type	Referentie	Resultaat
6.1	Mengmonster	V1	Geen asbest

Beschrijving	Wand woongedeelte
Omgeving	Binnen
Primaire drager	Binnenwand
Bindmiddel van materiaal	Gips - kalk

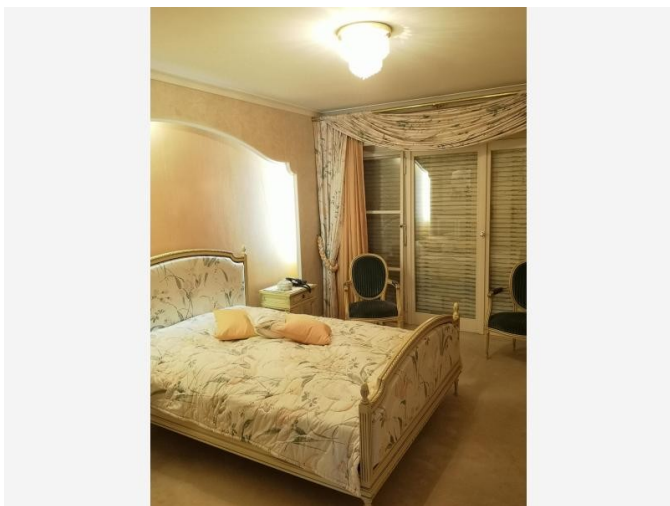
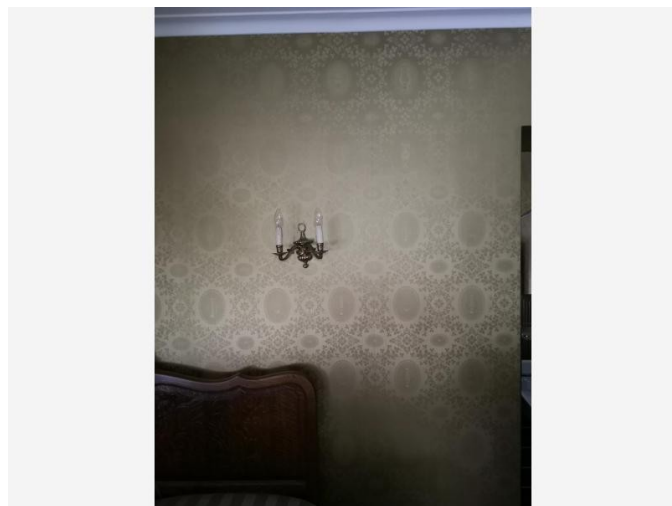
Fiche 7: Wand woongedeelte +1

Geen asbest

#	Type	Referentie	Resultaat
7.1	Mengmonster	V2	Geen asbest

Beschrijving	Wand woongedeelte +1
Omgeving	Binnen
Primaire drager	Binnenwand
Bindmiddel van materiaal	Gips - kalk

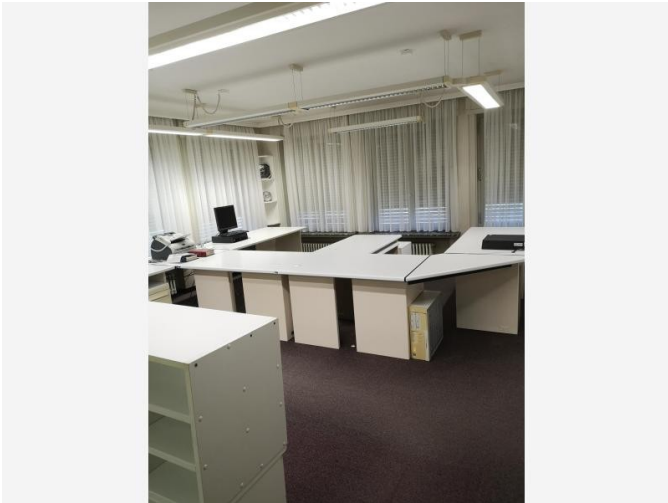
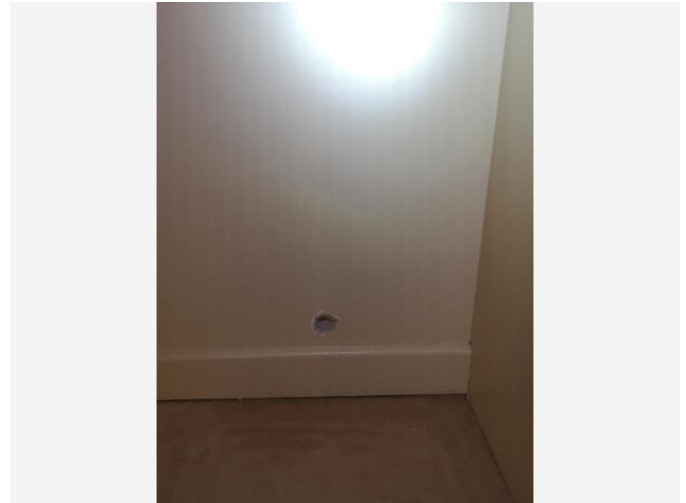
Fiche 8: Wand voormalig bureel

Geen asbest

#	Type	Referentie	Resultaat
8.1	Mengmonster	V3	Geen asbest

Beschrijving	Wand voormalig bureel
Omgeving	Binnen
Primaire drager	Binnenwand
Bindmiddel van materiaal	Gips - kalk

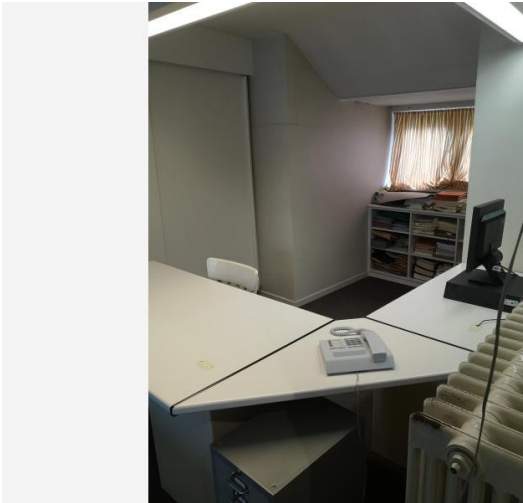
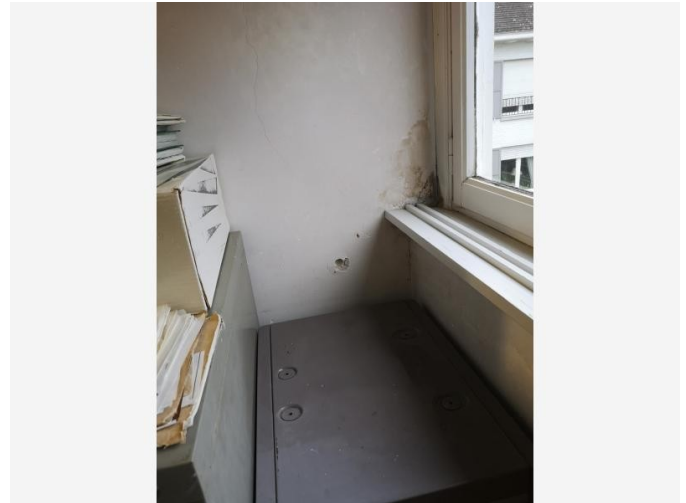
Fiche 9: Wand voormalig bureel +1

Geen asbest

#	Type	Referentie	Resultaat
9.1	Mengmonster	V4	Geen asbest

Beschrijving	Wand voormalig bureel +1
Omgeving	Binnen
Primaire drager	Binnenwand
Bindmiddel van materiaal	Gips - kalk
