Asbestinventarisatetest

Theo Goedhuysplein 13, 8620 Nieuwpoort

Attestnummer : 20240202-000217.000

Uitgegeven op : 02.02.2024

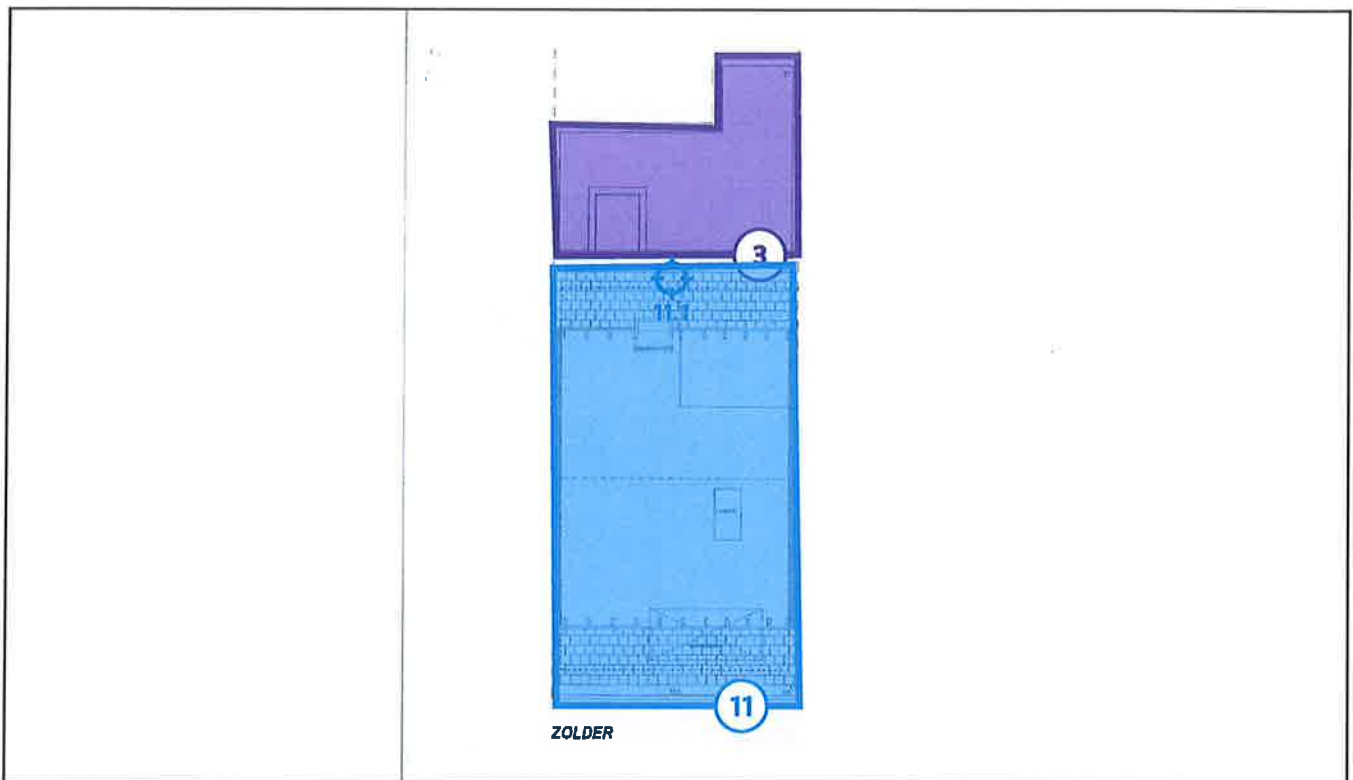
Plan 1.1: Dak en gevel

Beschrijving	Type	Actie
3. Plat dak	Advies	-
11. Onderdak menuiserite	Geen asbest	-
11.1 Code: MM4	Puntmonster	-

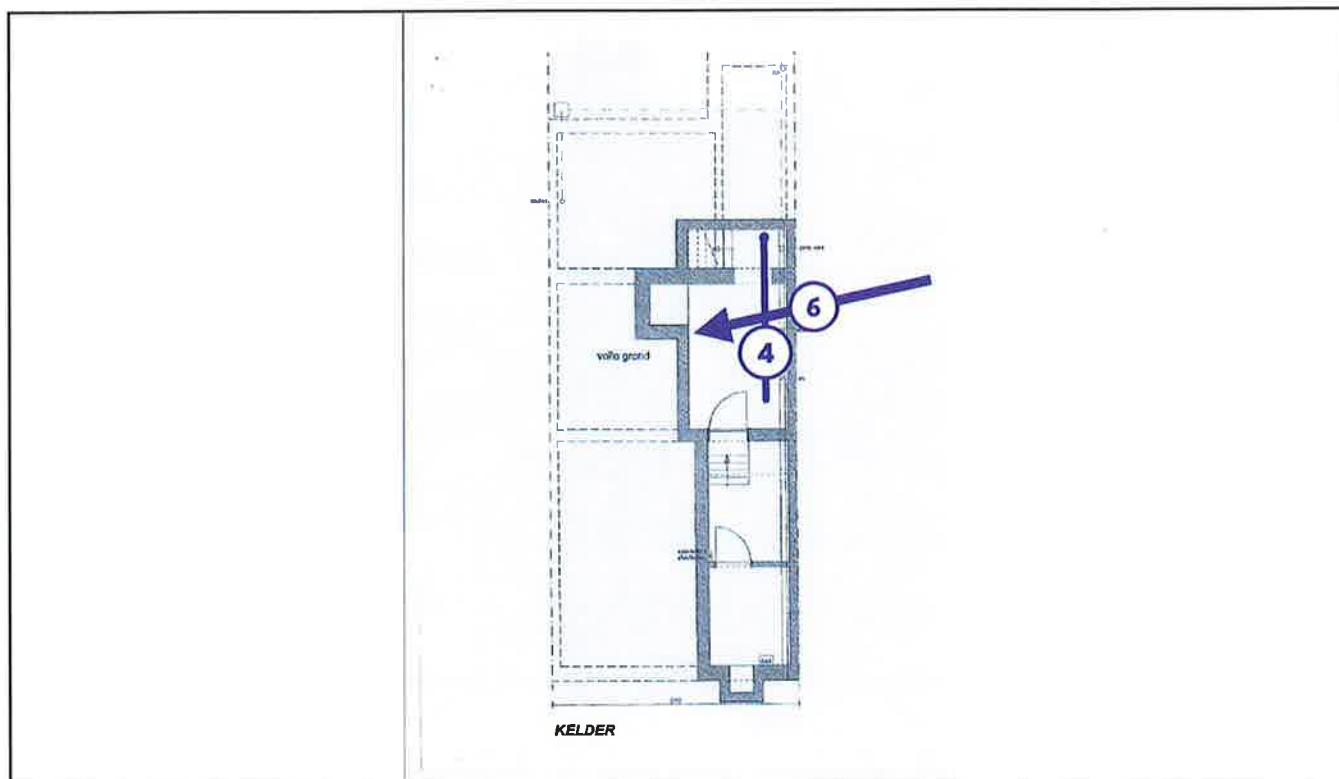
Plan 1.2: kelder

Beschrijving	Type	Actie
4. thermische isolatie rond buizen kelder	Advies	-
6. buis kelder	Advies	-

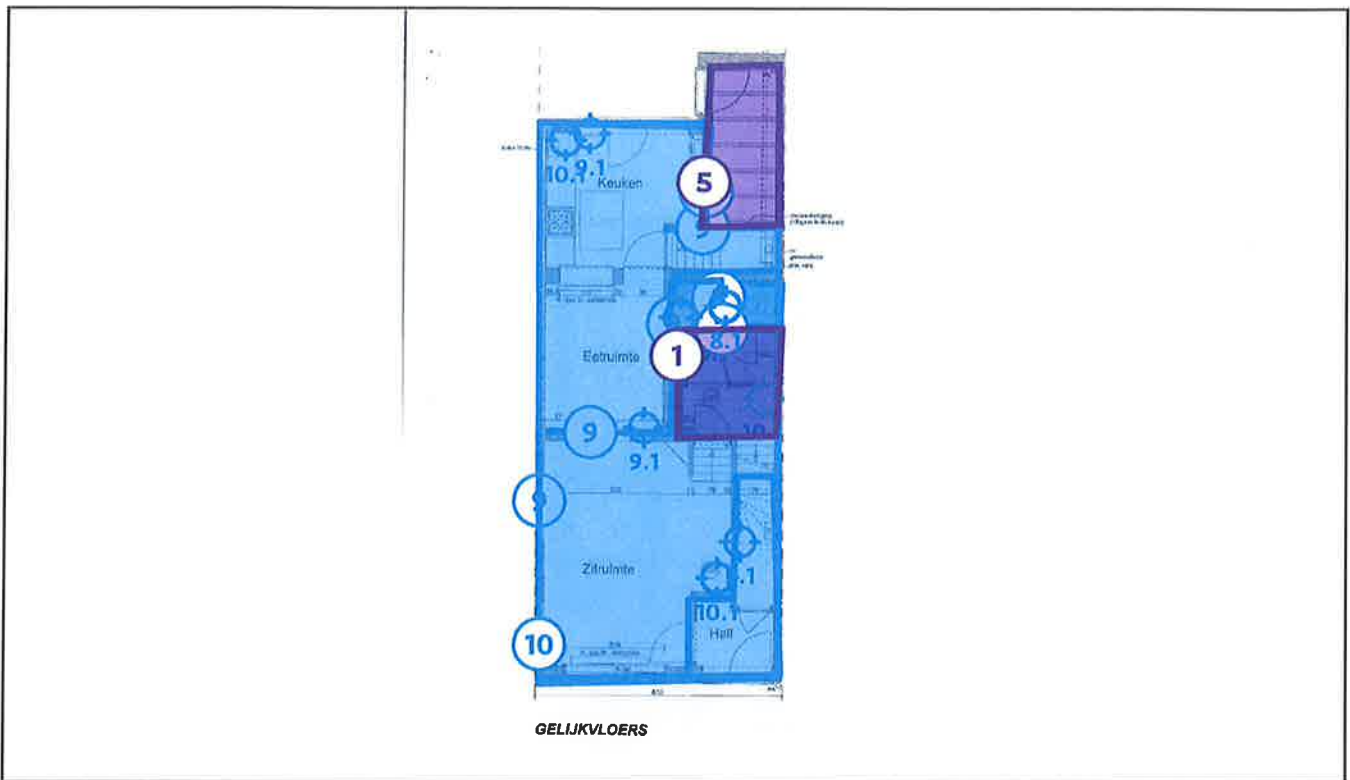
Plan 1.3: V + 0

Beschrijving	Type	Actie
1. vloerzeil badkamer en overloop	Advies	-
5. aanbouw-keuken heracliet	Advies	-
7. vloerzeil ruimte boiler	Geen asbest	-
7.1 Code: MM5	Puntmonster	-
8. vloerzeil toilet	Geen asbest	-
8.1 Code: MM3	Puntmonster	-
9. pleisterwerk wanden	Geen asbest	-
9.1 Code: MM1	Mengmonster	-
10. pleisterwerk plafonds	Geen asbest	-

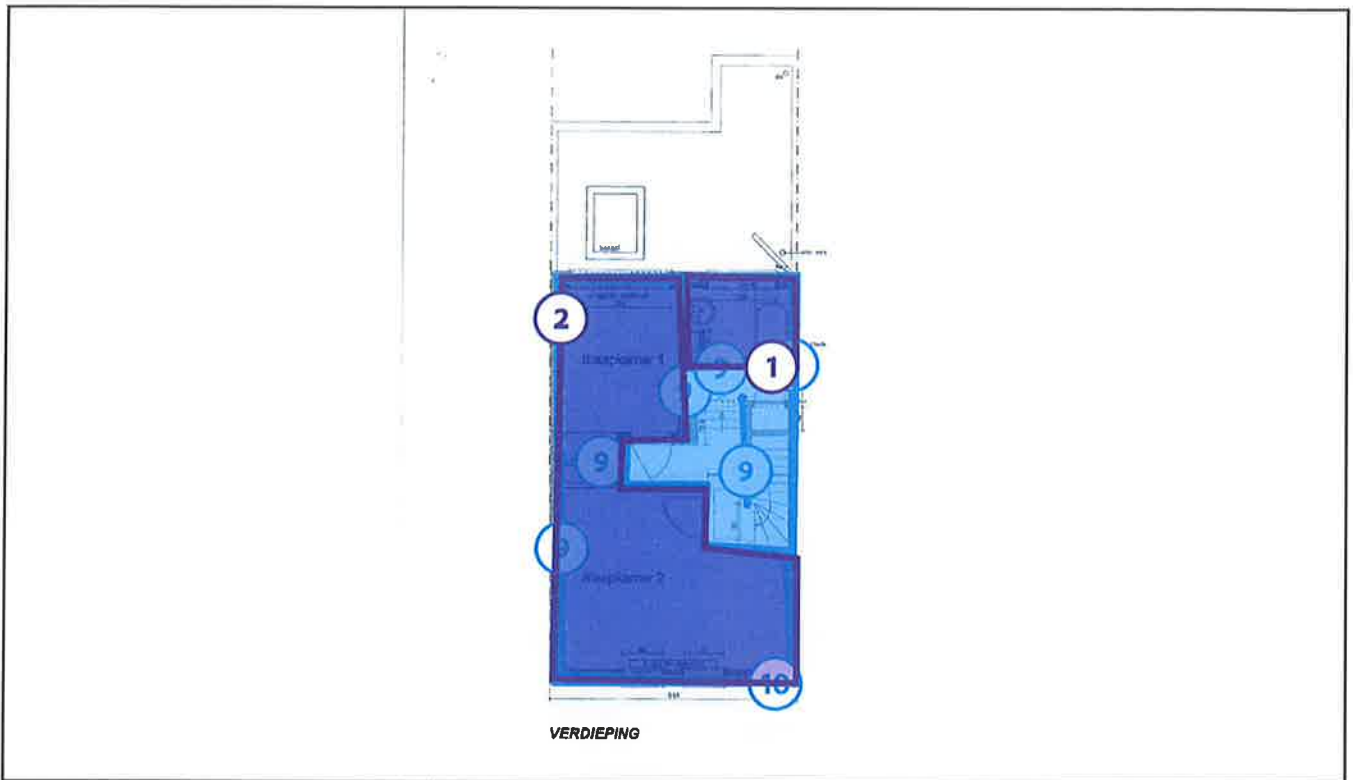
Plan 1.4: V + 1

Beschrijving	Type	Actie
1. vloerzeil badkamer en overloop	Advies	-
2. slaapkamers kliklaminaat	Advies	-
9. pleisterwerk wanden	Geen asbest	-
10. pleisterwerk plafonds	Geen asbest	-

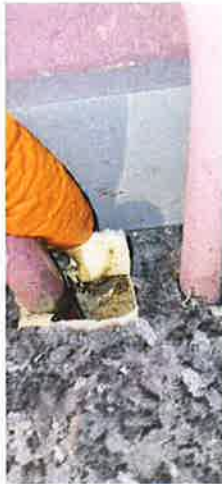
Fiche 1: vloerzeil badkamer en overloop

Dit vloerzeil heeft geen kartonnen of viltachtige onderlaag en is dus niet-asbestverdacht.

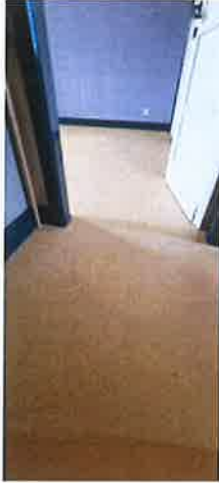
Fiche 2: slaapkamers kliklaminaat

op de eerste verdieping in de slaapkamers ligt er kliklaminaat, dt is niet-asbestverdacht, mogelijks liggen er nog oude vloeren onder.

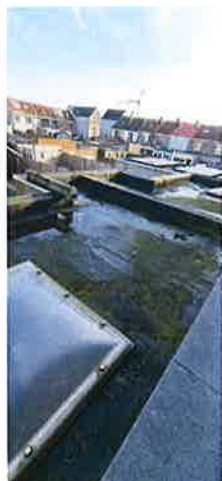
Fiche 3: Plat dak

Het plat dak werd vernieuwd met EPDM, deze is niet asbestverdacht. Mogelijks bevindt er zich onder deze EPDM zich wel nog een oude roofinglaag die niet waargenomen kon worden.

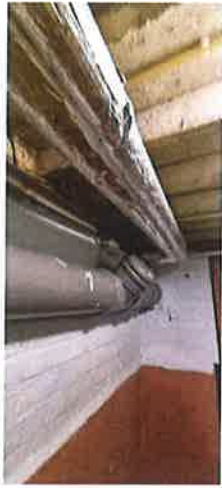
Fiche 4: thermische isolatie rond buizen kelder

Isolatie rond de buizen in de kelder is niet-asbestverdacht.

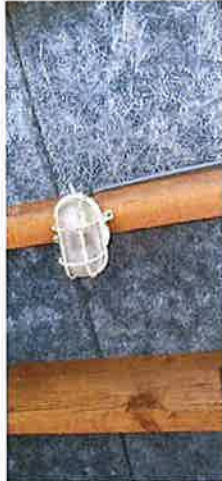
Fiche 5: aanbouw-keuken heracliet

De plafondplaten in het aanbouw keukentje/berging zijn niet-asbestverdacht, dit is heracliet en zijn houtvezelplaten.

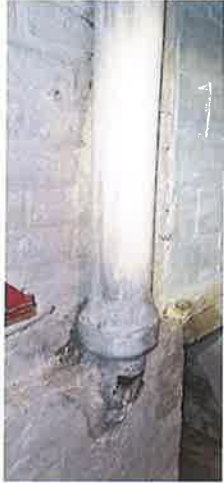
Fiche 6: buis kelder

De buis in de kelder werd geschilderd en is niet-asbestverdacht, geen honinggraat motief, is een grenen afvoerbuis.

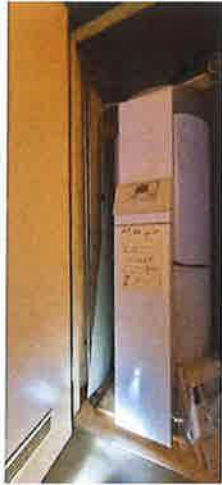
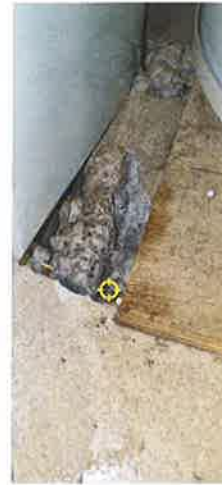
Fiche 7: vloerzeil ruimte boiler

Geen asbest

#	Type	Referentie	Resultaat
7.1	Puntmonster	MM5	Geen asbest

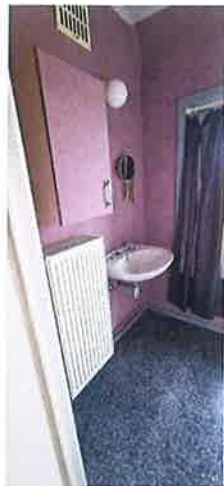
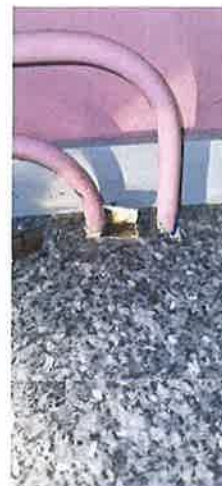
Fiche 8: vloerzeil toilet

Geen asbest

#	Type	Referentie	Resultaat
8.1	Puntmonster	MM3	Geen asbest

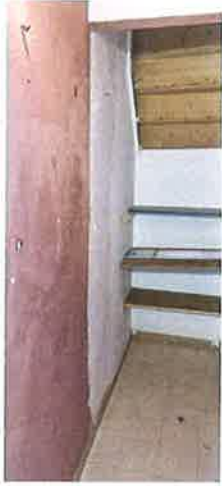
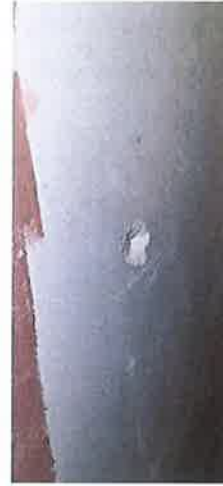
Fiche 9: pleisterwerk wanden

Geen asbest

#	Type	Referentie	Resultaat
9.1	Mengmonster	MM1	Geen asbest

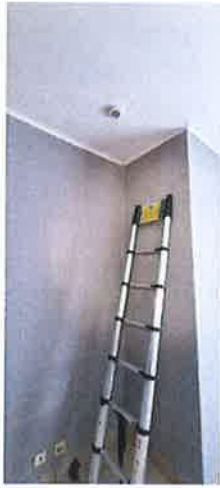
Fiche 10: pleisterwerk plafonds

Geen asbest

#	Type	Referentie	Resultaat
10.1	Mengmonster	MM2	Geen asbest

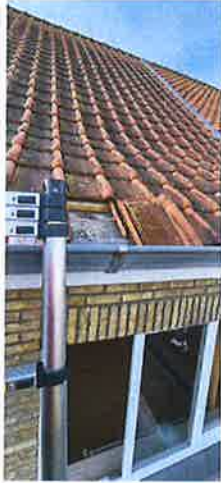
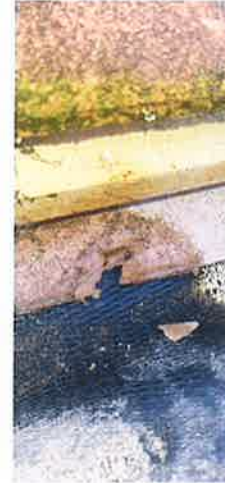
Fiche 11: Onderdak menuiserite

Geen asbest

#	Type	Referentie	Resultaat
11.1	Puntmonster	MM4	Geen asbest
