# Asbestinventarisat attest

Sint-Michielsestraat 40, 8020 Oostkamp

Attestnummer : 20260528-000076.000

Uitgegeven op : 28.05.2026

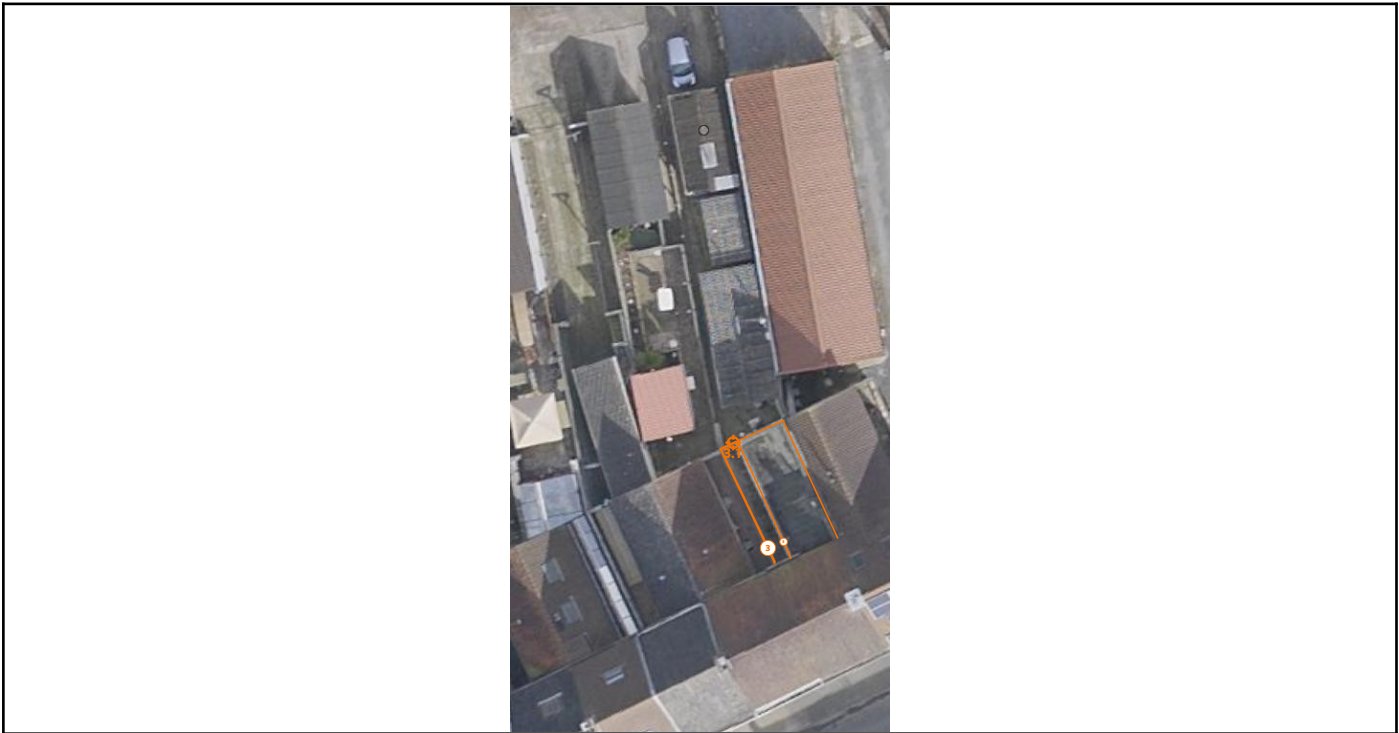
# Plan 1.9: 12158 - Bovenaanzicht

| Beschrijving | Type | Actie |
|---|---|---|
| 3. Deksteen | Asbestmateriaal | Verwijderen |

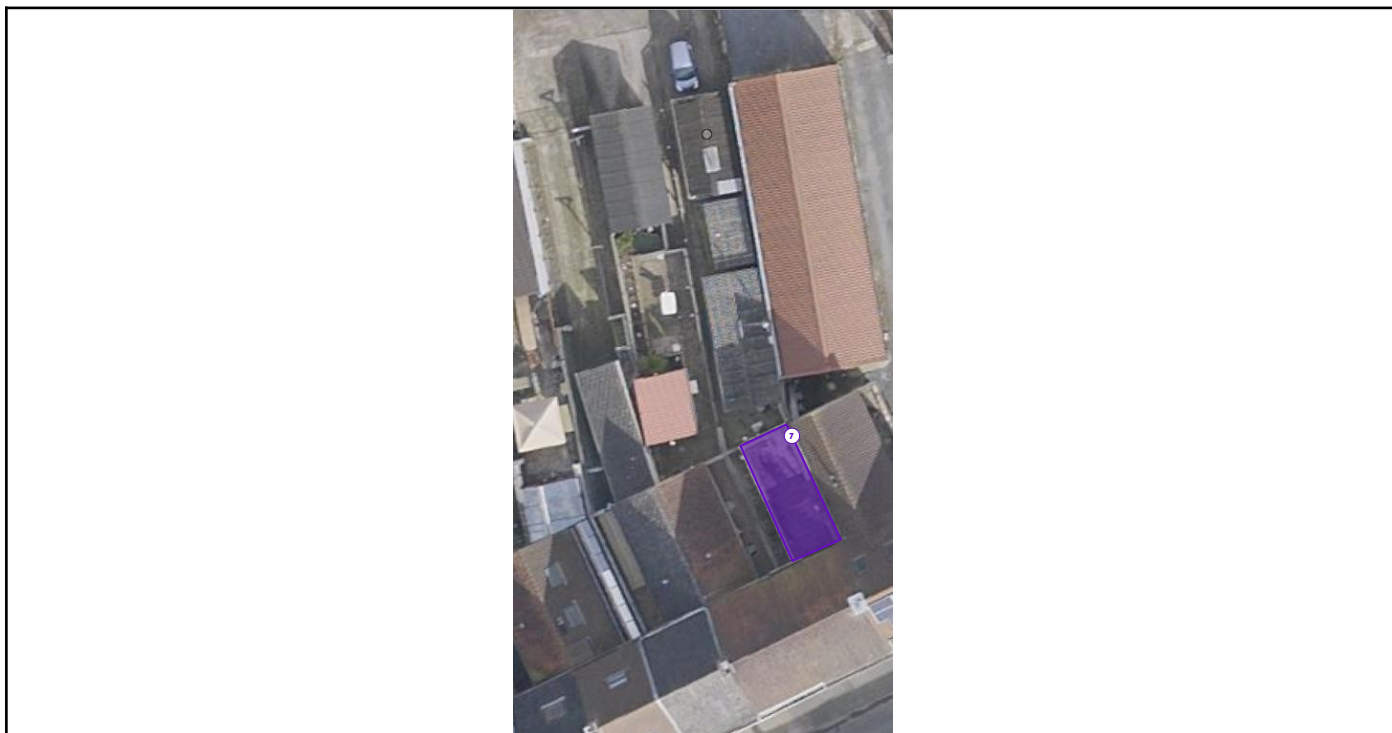
## Plan 1.10: 12158 - Bovenaanzicht

| Beschrijving | Type | Actie |
|---|---|---|
| 7. Beperking plat dak | Beperking | - |

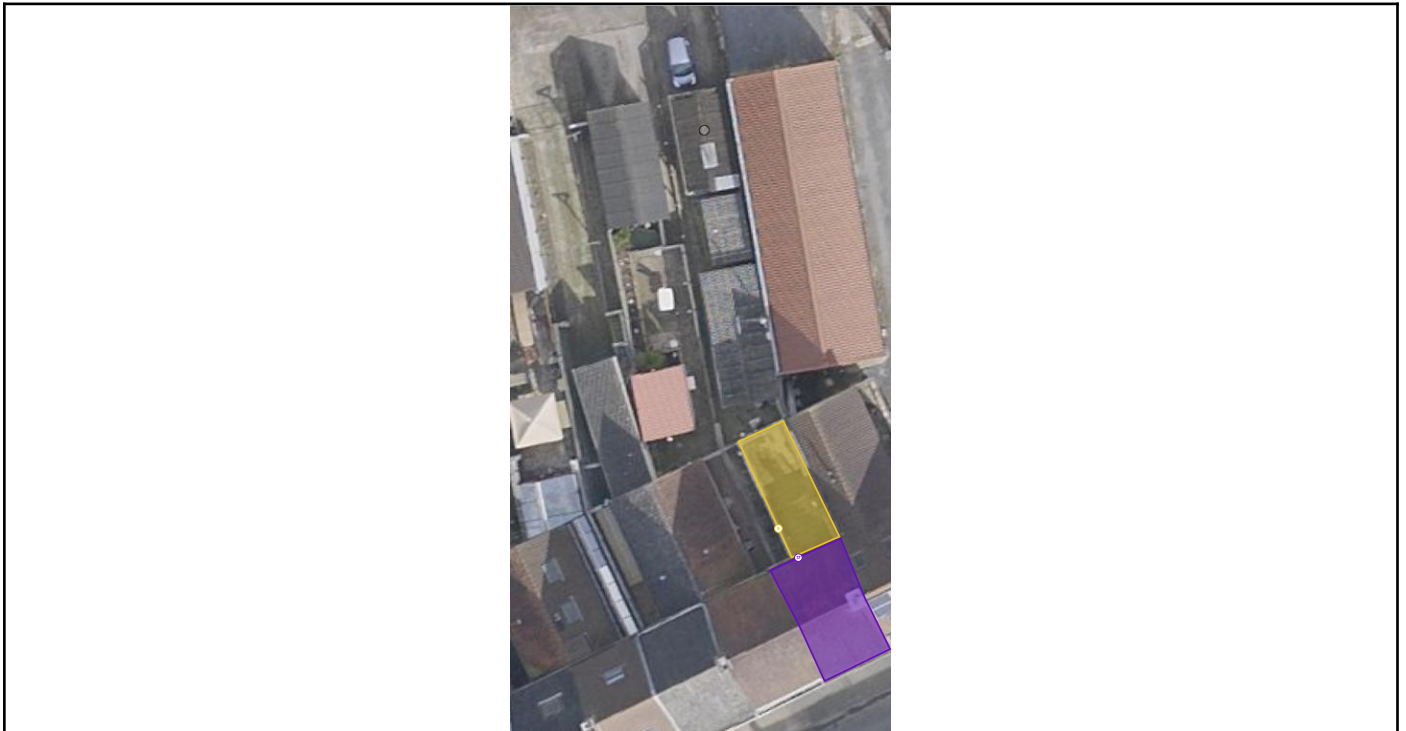
## Plan 1.11: 12158 - Bovenaanzicht

| Beschrijving | Type | Actie |
|---|---|---|
| 5. Plat dak roofing | Asbestmateriaal | Zorgvuldig beheren |

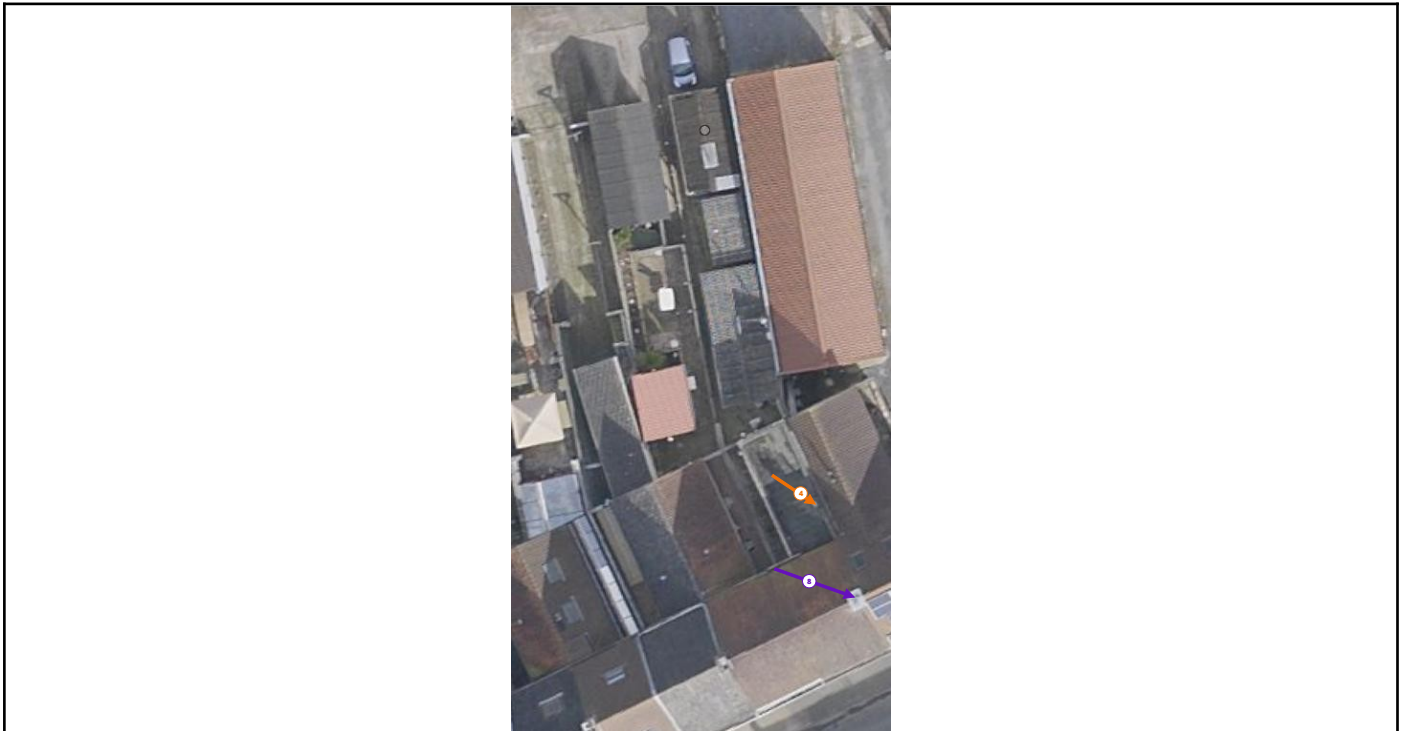
## Plan 1.12: 12158 - Bovenaanzicht

| Beschrijving | Type | Actie |
|---|---|---|
| 4. Rookgaskanaal | Asbestmateriaal | Verwijderen |
| 8. Schouw woning | Beperking | - |

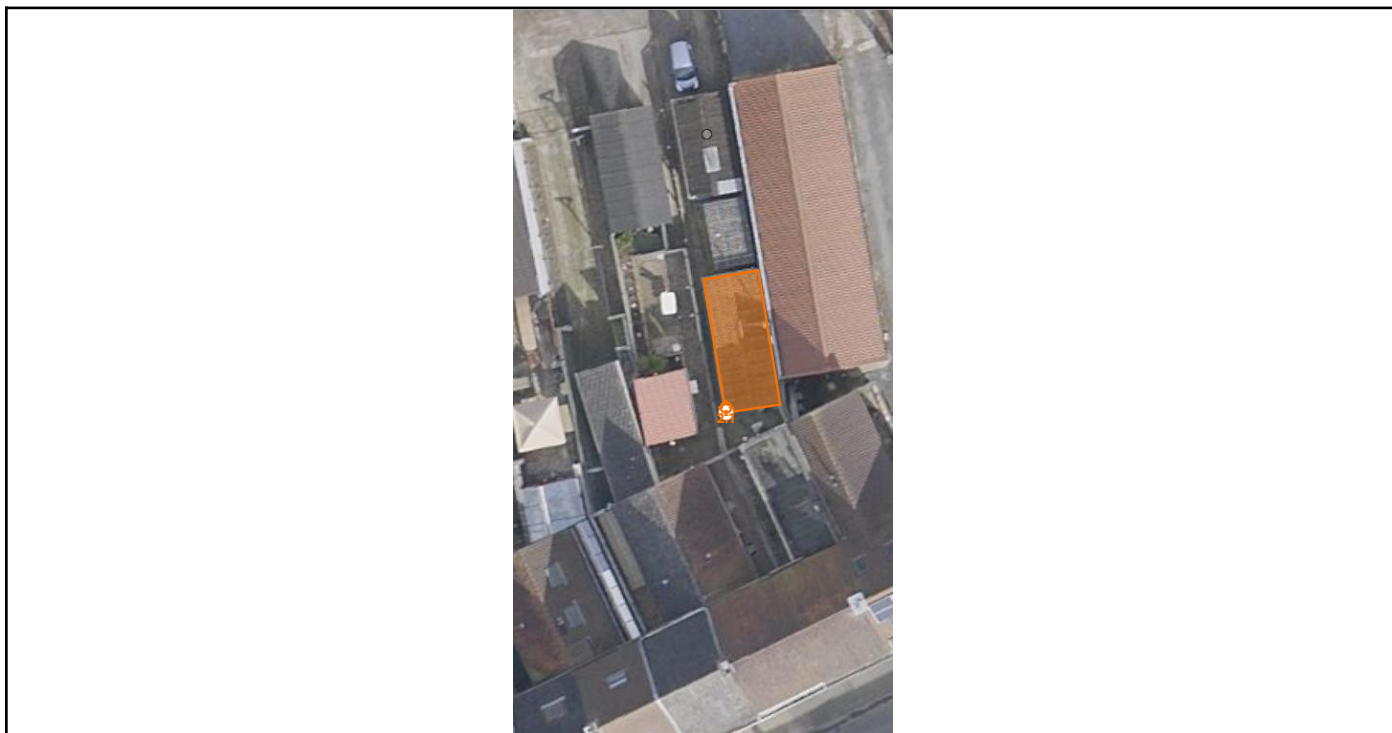
## Plan 2.2: 12158 - Bovenaanzicht

| Beschrijving | Type | Actie |
|---|---|---|
| 2. Golfplaat bijgebouw | Asbestmateriaal | <a href="#">Verwijderen</a> |

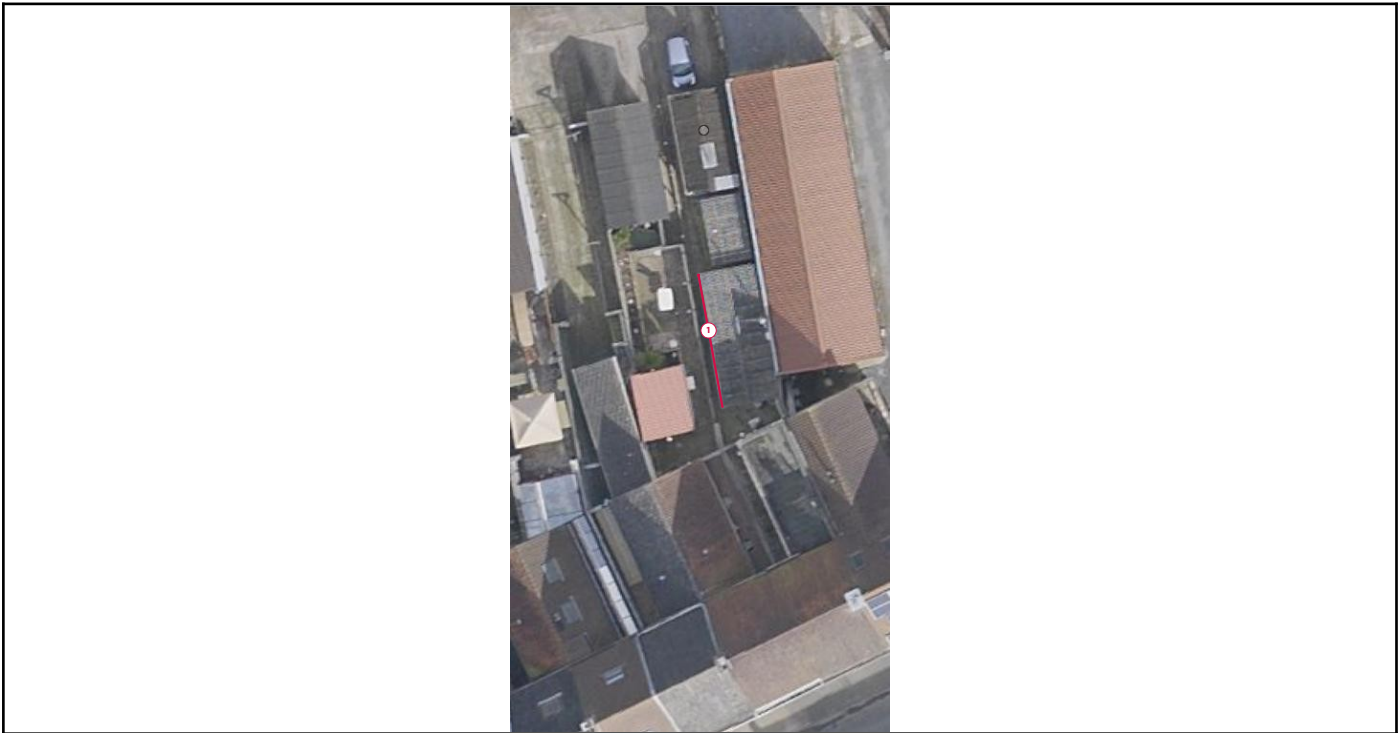
## Plan 2.3: 12158 - Bovenaanzicht

| Beschrijving | Type | Actie |
|---|---|---|
| 1. Afval afkomstig van golplaten in de goot | Asbestmateriaal | Dringend verwijderen |

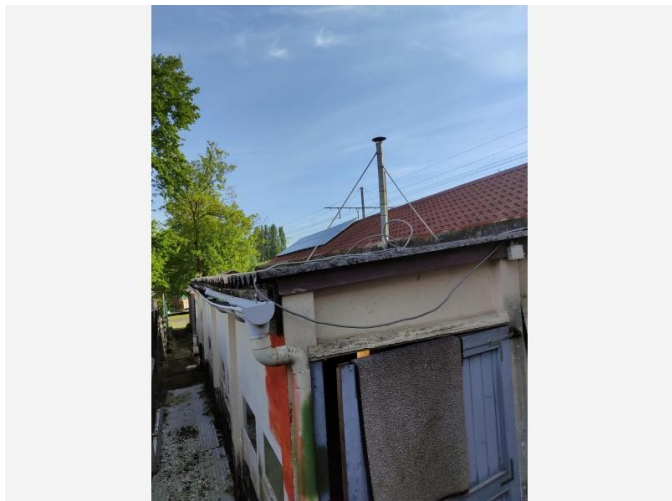
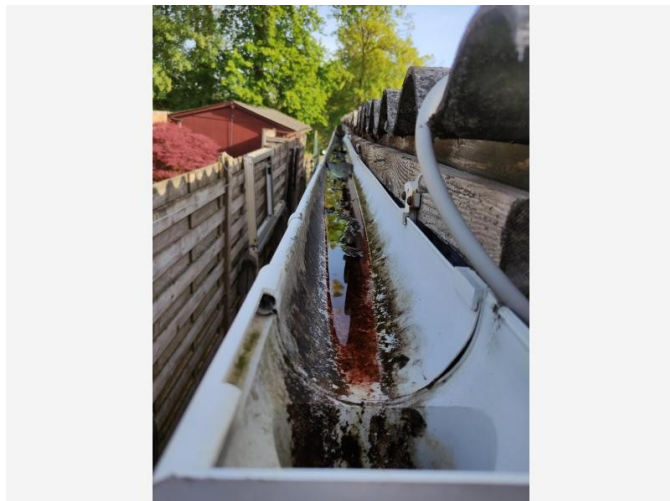
# Fiche 1: Afval afkomstig van golplaten in de goot

Asbestmateriaal - afvalstof

**Dringend verwijderen**

| Type afvalstof | Betreft resten (contaminatie) van verwerking of beschadiging |
| Type resten (contaminatie) | <ul style="list-style-type: none"><li>• Stof, deeltjes &lt; 4 mm, flinters, gruis (vermengd in materiaal)</li></ul> |
| Besmette materialen | <ul style="list-style-type: none"><li>• Sediment (dakgoot, afvoerbuys, regenwaterput, ...)</li></ul> |
| Bron van de resten | De golfplaten van het hellend dak zijn nog aanwezig op het perceel. |
| Gebondenheid resten | Niet hecht |

- Verwijder het asbestafval.

- Eenvoudige handelingen: mag via doe-het-zelf of door werknemer(s) met opleidingsattest eenvoudige handelingen  
Zorg ervoor dat het materiaal goed gefixeerd is en draag de aanbevolen beschermende kledij:
  - FFP3 wegwerpmasker of halfgelaatsmasker met P3-filter
  - Wegwerpoveral CAT III, type 5/6
  - Wegwerphandschoenen
  - Afspoelbaar schoeisel of wegwerp overtrekschoenen

Voer het verwijderde materiaal dubbel verpakt af in een zak/ container met vermelding van asbesthoudend materiaal en breng het naar een vergunde inzamelinrichting. Of laat het afval ophalen door een

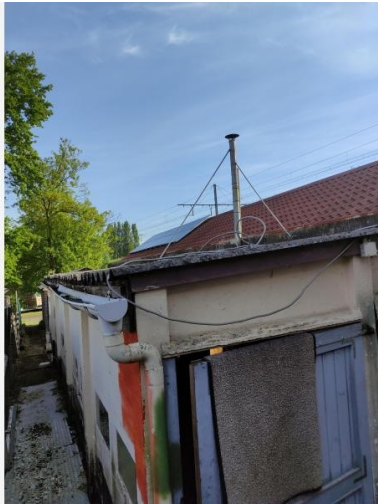
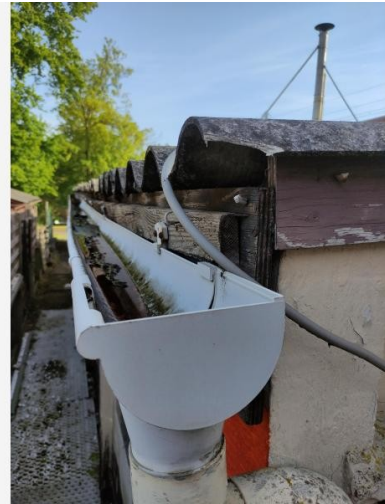
Verwijderen

| Eindbeoordeling materiaalrisico | Verhoogd materiaalrisico en/of verhoogde kans op vezelvrijgave |

| Toestand van het materiaal | Matig beschadigd, matig verweerd |

| # | Type | Referentie | Resultaat |
|---|---|---|---|
| 2.1 | Puntmonster | 12158-6 | Chrysotiel |

| Asbestmateriaal | Dak- en gevelbekleding - Golfplaat |

- Verwijder dit asbestmateriaal zo snel mogelijk. Volg de toestand goed op.

- Eenvoudige handelingen: mag via doe-het-zelf of door werknemer(s) met opleidingsattest eenvoudige handelingen  
Platen losschroeven met handgedraaid materiaal en de platen verwijderen zonder deze te breken of te beschadigen.

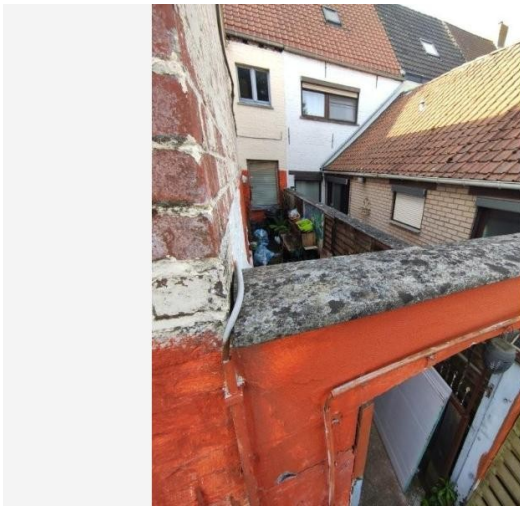
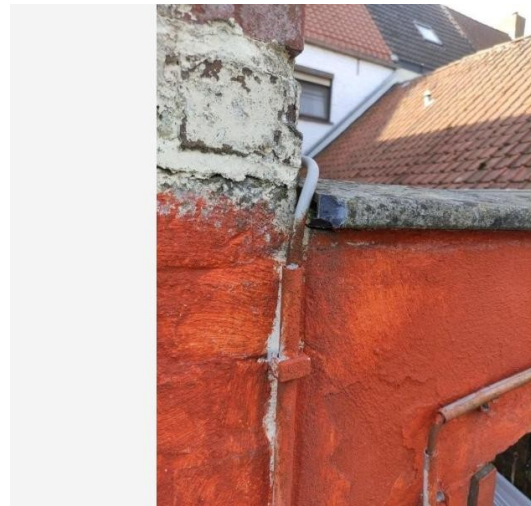
Verwijderen

| Eindbeoordeling materiaalrisico | Verhoogd materiaalrisico en/of verhoogde kans op vezelvrijgave |

| Toestand van het materiaal | Matig beschadigd, matig verweerd |

- Verwijder dit asbestmateriaal zo snel mogelijk. Volg de toestand goed op.

- Eenvoudige handelingen: enkel door erkend asbestverwijderaar  
Als de dekstenen niet kunnen verwijderd worden zonder deze te breken of te beschadigen stel je een erkend verwijderaar aan.
