Asbestinventarisatetest

Ottergemstraat 94, 9570 Lierde

Attestnummer : 20250702-000311.000

Uitgegeven op : 02.07.2025

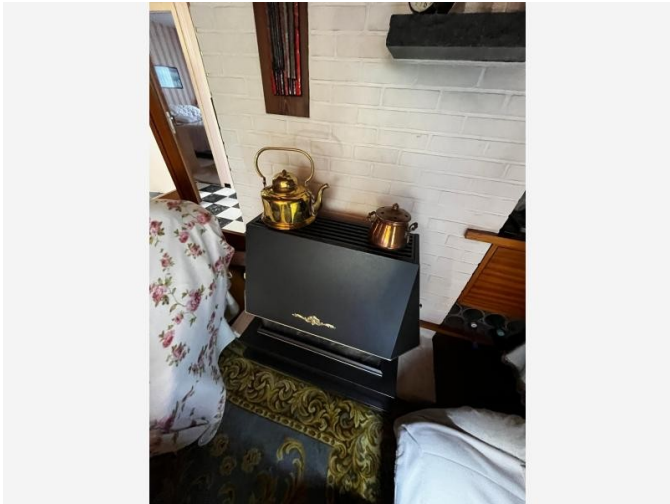
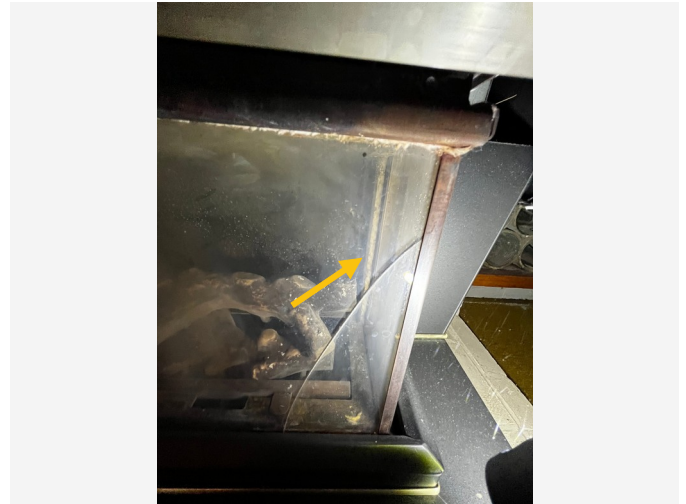
Het asbestmateriaal valt onder de mijlpaal van 2034.

Dringend verwijderen

Eindbeoordeling materiaalrisico	Hoog materiaalrisico en/of hoge kans op vezelvrijgave
---------------------------------	---

Gebondenheid	Categorie 3: niet-hechtgebonden met weinig of geen matrix
Asbestsoort (vezeltype)	Crocidoliet aanwezig
Asbestconcentratie	Hoog ($\geq 50\%$)
Afschermingsgraad van het gehele materiaal	Geheel of deels (ook) vrij aan binnenluchtstromen
Toestand van het materiaal	Matig beschadigd, matig verweerd

Beschrijving	Kachelkoord
Omgeving	Grenst aan binnen- en buitenlucht
Primaire drager	HVAC infrastructuur en uitrusting
Asbestmateriaal	In-situ afwerkingslagen - Thermische isolatie
Bindmiddel van asbestmateriaal	Weinig of geen bindmiddel (textiel, bevloking, ...)
Gebondenheid op basis van bindmiddel	Niet-hechtgebonden
Hoeveelheid (gewicht - aantal)	<ul style="list-style-type: none"> • 0,50 kg - 1 stuk
Totaal gewicht	0,50 kg
Eenvoudig bereikbaar	Ja
Bevestigingswijze	<ul style="list-style-type: none"> • Geklemd
Identificatiemethode	<p>Vaststelling zonder monsternamen</p> <p>Motivatie: Groot risico op structurele gevolgschade (lekschade, werking installatie,...)</p>
Destructieve handeling voor identificatie	Nee
Opmerking	<p>Deze oppervlakte, volumes en gewichten zijn niet gemeten, maar geschat op basis van een benadering van de aanwezige kacheltouwen (de opgegeven hoeveelheden mogen niet gebruikt worden als maatstaf voor heffingen).</p> <p>Er kan geen staal genomen worden van het kachelkoord aangezien het om een niet-destructief onderzoek gaat en de kachel niet geopend kan worden. Het koord wordt opgenomen als asbestverdacht tot het tegendeel bewezen kan worden. Aangezien de kachel duidelijk dateerd voor 2001 is de kans groot dat het koord asbesthoudend materiaal is.</p>

- Zorg voor een veilig beheer. Vermijd het beschadigen van het asbestmateriaal. Controleer de toestand jaarlijks op wijzigingen.

- Hermetische zone (erkend asbestverwijderaar)
Kachekkoord is een niet-hechtgebonden materiaal en dient voorzichtig verwijderd te worden via een hermetische zone.

De voorkeur gaat naar het verwijderen van de volledige kachel. Dit kan via eenvoudige handelingen.

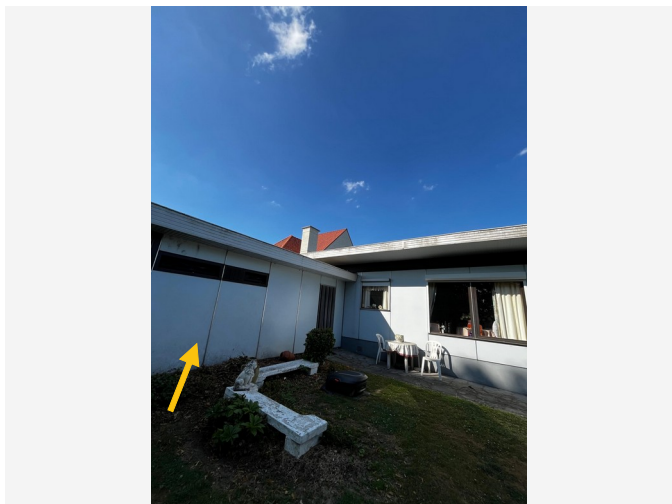
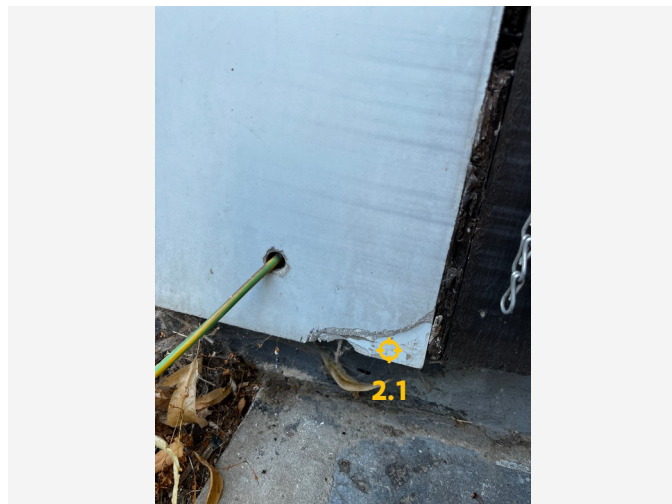
Het asbestmateriaal valt onder de mijlpaal van 2034.

Verwijderen

Eindbeoordeling materiaalrisico	Laag materiaalrisico en/of verlaagde kans op vezelvrijgave
Opmerking	De platen zijn rondom aan de buitengevel van de woning bevestigd. Deze zijn in redelijk goede staat zonder beschadiging.

Gebondenheid	Categorie 1: hechtgebonden in oorsprong
Asbestsoort (vezeltype)	Alleen chrysotiel
Asbestconcentratie	Laag (< 50%)
Afschermingsgraad van het gehele materiaal	Geheel of deels vrij aan de buitenlucht
Toestand van het materiaal	Licht beschadigd, licht verweerd. Intact calciumsilicaatmateriaal of categorie III 'gebondenheid'

#	Type	Referentie	Resultaat
2.1	Puntmonster	PM01	Chrysotiel

- Zorg voor een veilig beheer. Vermijd het beschadigen van het asbestmateriaal. Controleer de toestand jaarlijks op wijzigingen.

- Eenvoudige handelingen: mag via doe-het-zelf of door werknemer(s) met opleidingsattest eenvoudige handelingen
Hechtgebonden toepassingen mag zelf verwijderd worden mits het nemen van de nodige PBM's.

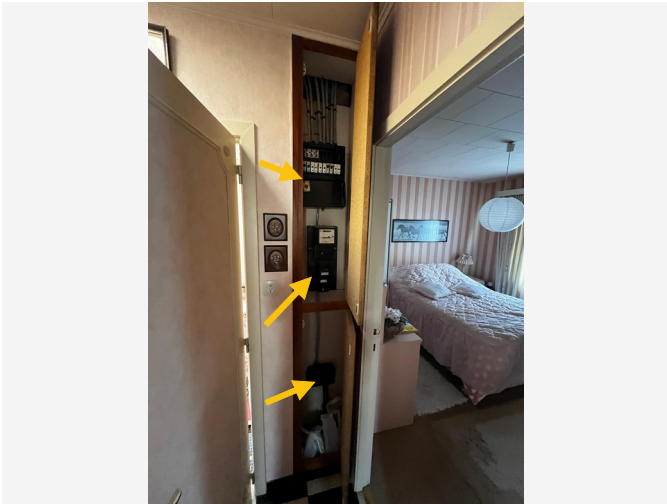
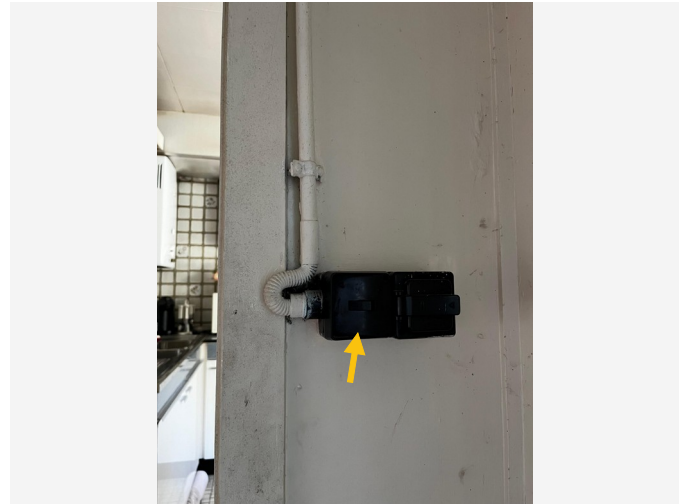
Het asbestmateriaal valt onder de mijlpaal van 2040.

Zorgvuldig beheren

Eindbeoordeling materiaalrisico	Laag materiaalrisico en/of verlaagde kans op vezelvrijgave
---------------------------------	--

Gebondenheid	Categorie 1: hechtgebonden in oorsprong
Asbestsoort (vezeltype)	Crocidoliet aanwezig
Asbestconcentratie	Laag (< 50%)
Afschermingsgraad van het gehele materiaal	Geheel of deels (ook) vrij aan de binnenlucht
Toestand van het materiaal	Onbeschadigd, niet verweerd

Beschrijving	Bakeliet tellerkast en schakelaars
Omgeving	Binnen
Primaire drager	Communicatie en elektrische infrastructuur en uitrusting
Asbestmateriaal	Plaat, paneel, tablet - Type Bakeliet
Bindmiddel van asbestmateriaal	Kunststof of -hars
Gebondenheid op basis van bindmiddel	Hecht
Hoeveelheid (oppervlakte - dikte - aantal)	<ul style="list-style-type: none"> • 0,70 m² - 0,50 cm - 1 stuk
Totaal volume	0,004 m ³
Eenvoudig bereikbaar	Ja
Bevestigingswijze	<ul style="list-style-type: none"> • Geschroefd
Identificatiemethode	Vaststelling zonder monsternamen
Destructieve handeling voor identificatie	Nee
Opmerking	<p>Deze oppervlakte werd niet gemeten, maar geschat op basis van een benadering van de aanwezige tellerkast. Deze schatting mag niet worden gebruikt als maatstaf voor heffingen. Bakeliet wordt door ons beschouwd als een asbestverdachte toepassing, aangezien het in veel gevallen asbesthoudend is. We hebben geen staalname uitgevoerd om de functionaliteit van de tellerkast niet in gevaar te brengen. Daarnaast is staalname verboden, aangezien de tellerkast eigendom is van de nutsvoorzieningsmaatschappij.</p>

- Zorg voor een veilig beheer. Vermijd het beschadigen van het asbestmateriaal. Controleer de toestand jaarlijks op wijzigingen.

- Eenvoudige handelingen: mag via doe-het-zelf of door werknemer(s) met opleidingsattest eenvoudige handelingen
Deze toepassing mag volgens de huidige wetgeving worden verwijderd via eenvoudige handelingen. Aangezien deze toepassing echter eigendom is van de nutsvoorzieningsmaatschappij, mag deze uitsluitend worden verwijderd door hen of door een door hen aangestelde onderaannemer die beschikt over de nodige attesten en opleidingen. Daarom wordt hier verwezen naar de methode van een erkende verwijderaar, maar in feite dient dit via de nutsvoorzieningsmaatschappij te verlopen.

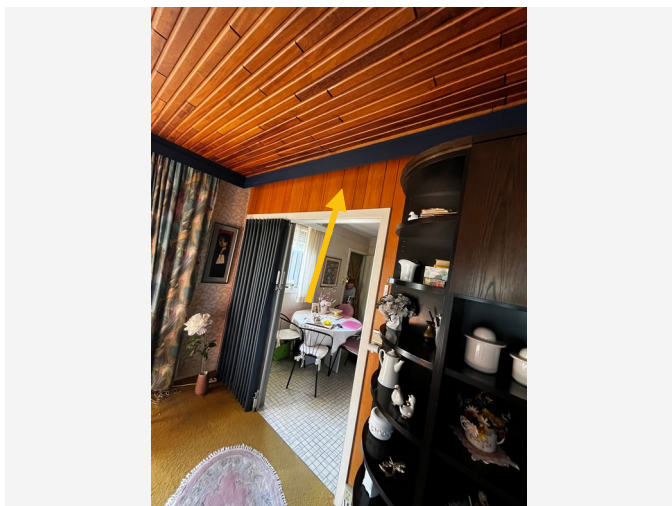
Vrije foto

Tijdens de visuele inspectie werd vastgesteld dat er voorzetwanden zijn geplaatst voor de bestaande muur. Bij renovatie is een destructief onderzoek nodig om achterliggende asbesthoudende materialen uit te sluiten.

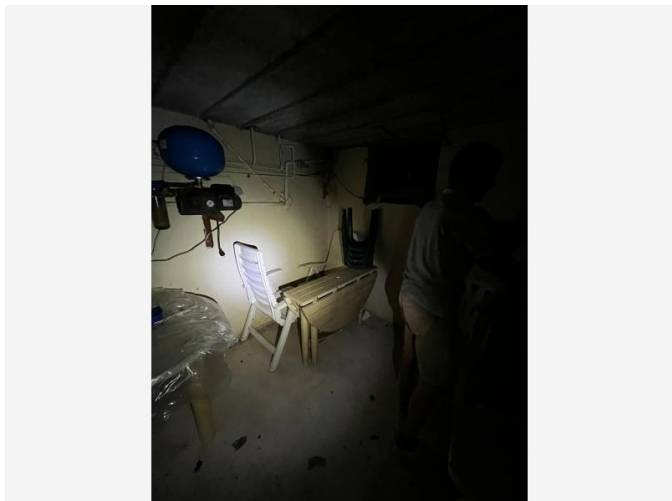
Fiche 5: Kelder (geen asbesthoudende materialen aanwezig)

De kelderberging werd geïnspecteerd en er zijn geen asbestverdachte materialen waargenomen.

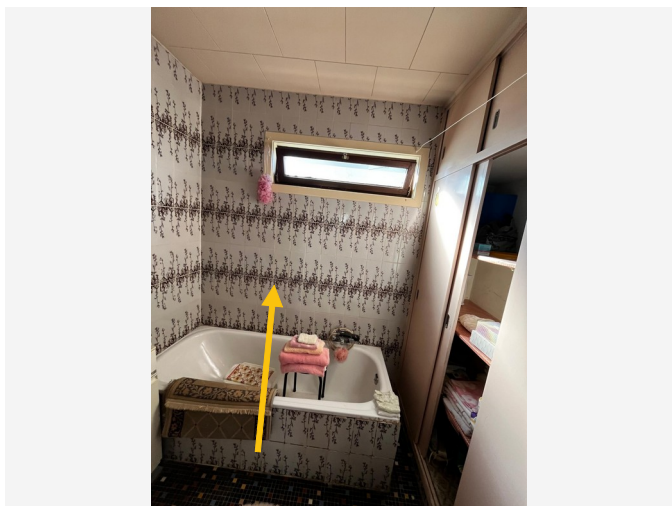
Vrije foto

In de keuken en badkamer werden faiencen aan de muren opgemerkt. Deze faiencen kunnen aan de muur geplaatst zijn met asbesthoudende lijm. Tijdens het plaatsbezoek was het niet mogelijk om hier een staal te nemen aangezien het over een niet-destructief onderzoek gaat. Bij renovatiewerken is voorzichtigheid geboden wat betreft de faiencen.

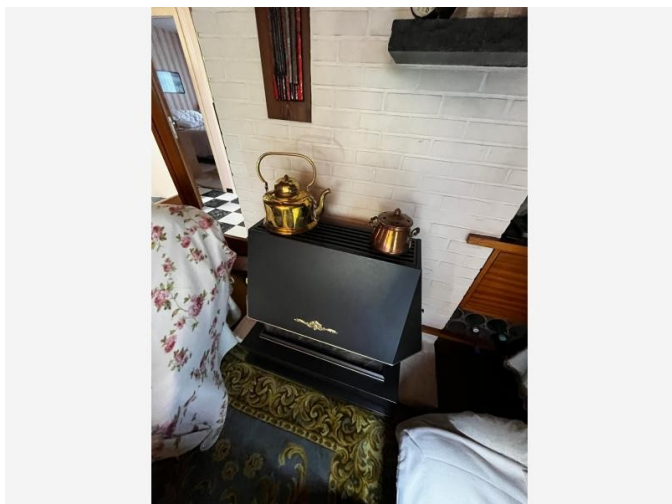
Vrije foto

Tijdens onze inspectie hebben we geen bouwjaar kunnen achterhalen van de decentrale kachels. Het uiterlijk van het toestel doet vermoeden dat het in gebruik is genomen voor 2001 en mogelijk tot een risicobouwjaar behoort, wat inhoudt dat er eventueel asbestverdachte toepassingen in aanwezig kunnen zijn. Het is daarom van groot belang om de technieker hiervan op de hoogte te stellen bij werkzaamheden en, indien nodig, een asbestdeskundige in te schakelen die kan meedenken over de mogelijke aanwezigheid van asbestverdachte toepassingen tijdens de werkzaamheden aan het toestel. Wij als deskundigen mogen geen toestellen demonteren om verdachte toepassingen op te sporen.

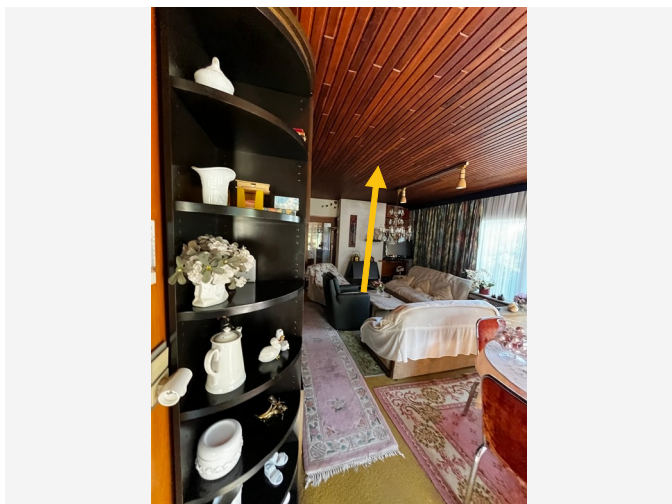
Vrije foto

Tijdens de visuele inspectie werden recent geplaatste plaatmaterialen waargenomen. Bij renovatie is destructief onderzoek nodig om na te gaan of boven deze plaatmaterialen geen asbestverdachte toepassing zijn verborgen.

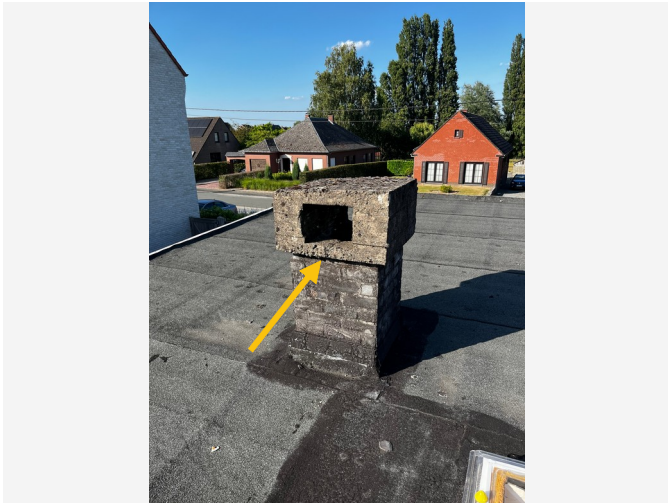
Vrije foto

Op de kachel in leefruimte is geen bouwjaar aanwezig. De kachel kan mogelijk asbesthoudende materialen bevatten. Dit in de kachel zelf als in de schouw voor afvoer van rookgassen. Bij afbraakwerken van de kachel is voorzichtigheid geboden en wordt een voorgeaan onderzoek aangeraden.

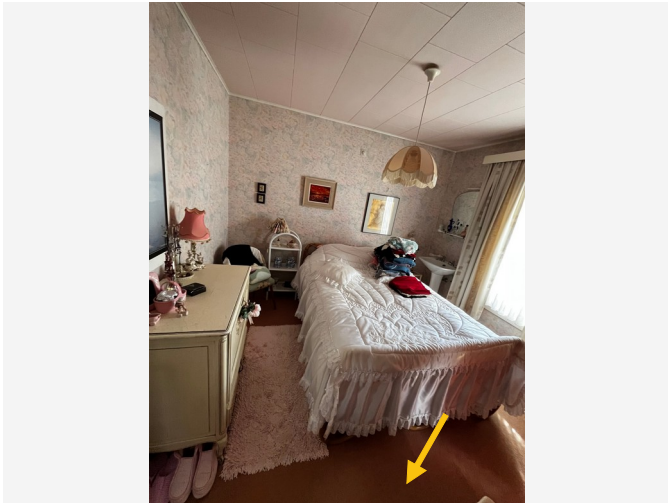
Vrije foto

Tijdens de inspectie van het vloerzeil heb ik, op basis van mijn ervaring, kunnen vaststellen dat het vloerzeil niet asbesthoudend of asbestverdacht is. Echter gaat het om een niet-destructief onderzoek en kan er niet uitgesloten worden dat eventueel onder de vloer wel een asbesthoudende toepassing aanwezig is. Bij renovatie is voorzichtigheid geboden en wordt een niet-destructief onderzoek aangeraden.

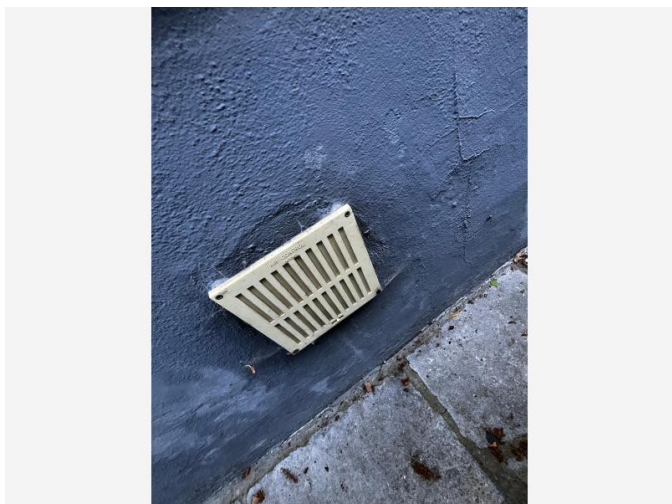
Vrije foto

Doorheen de rooster kon geen asbesthoudend materiaal worden vastgesteld. Waakzaamheid is geboden eens het rooster wordt losgemaakt.

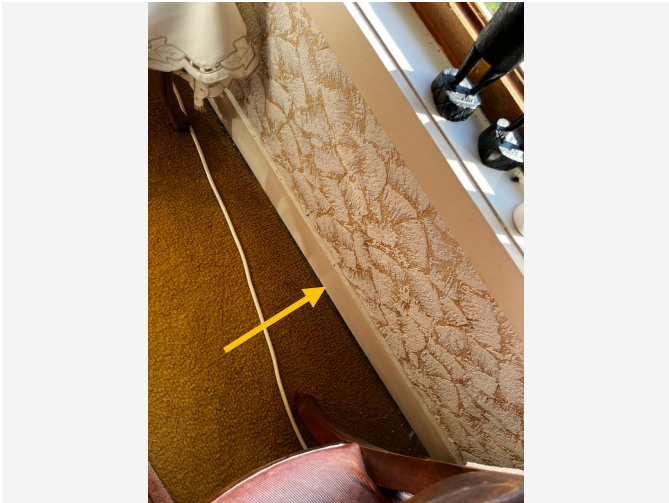
Vrije foto

De plinten kunnen aan de muur geplaatst zijn met asbesthoudende lijm. Tijdens het plaatsbezoek was het niet mogelijk om hier een staal te nemen aangezien het over een niet-destructief onderzoek gaat. Bij renovatiewerken is voorzichtigheid geboden wat betreft de plinten.

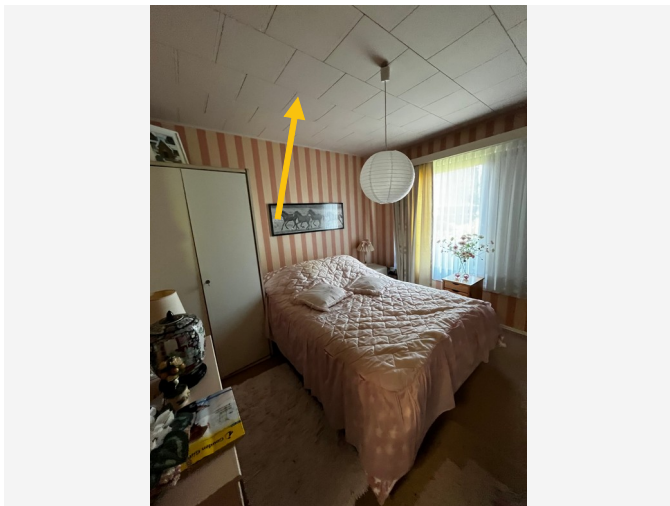
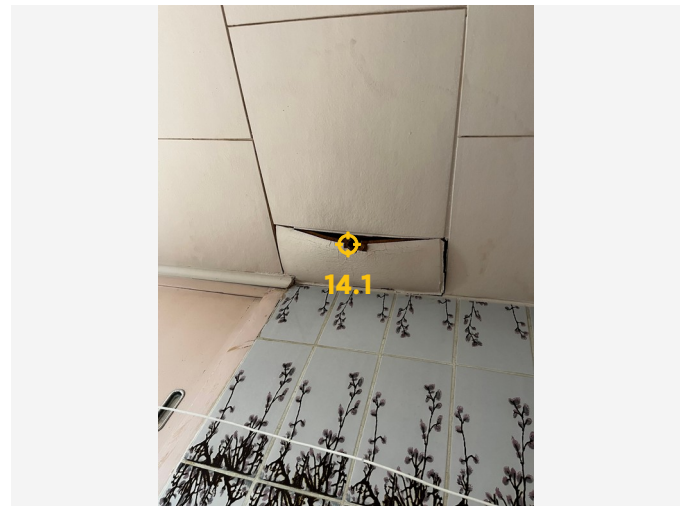
Fiche 14: Plaatmateriaal plafond

Geen asbest

#	Type	Referentie	Resultaat
14.1	Puntmonster	PM04	Geen asbest

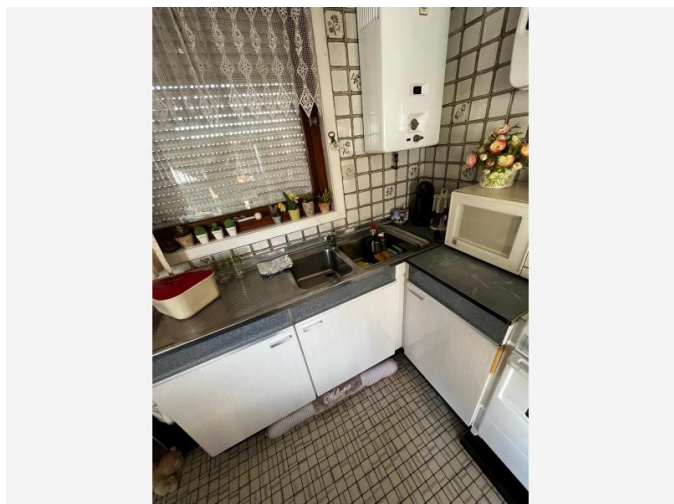
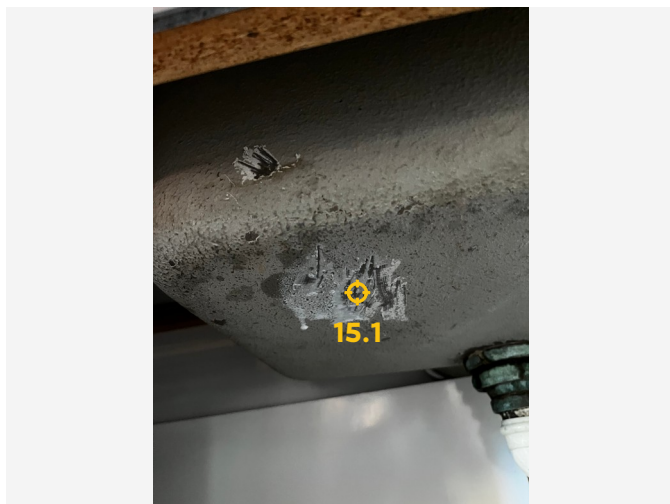
Fiche 15: Coating onder gootsteen

Geen asbest

#	Type	Referentie	Resultaat
15.1	Puntmonster	PM03	Geen asbest

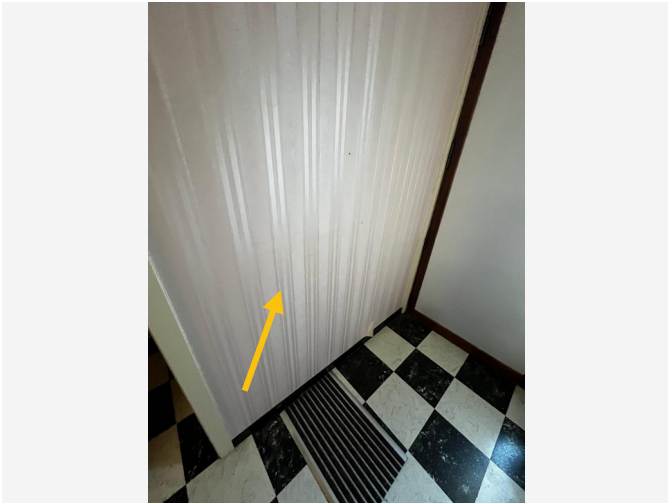
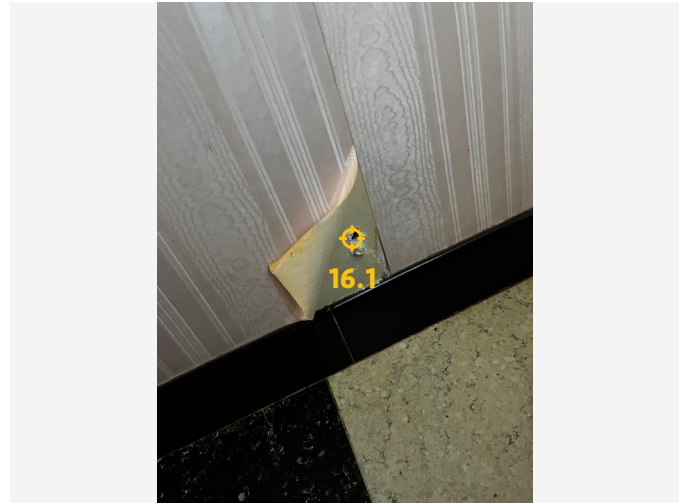
Geen asbest

#	Type	Referentie	Resultaat
16.1	Mengmonster	M01	Geen asbest

Beschrijving	Pleisterwerk muren
Omgeving	Binnen
Primaire drager	Binnenwand
Bindmiddel van materiaal	Gips - kalk
Gebondenheid op basis van bindmiddel	Niet-hechtgebonden
Hoeveelheid (oppervlakte - dikte - aantal)	• 180,00 m ² - 1,00 cm - 1 stuk
Totaal volume	1,80 m ³
Identificatiemethode	Vaststelling met monstername
Destructieve handeling voor identificatie	Nee
Opmerking	<p>Deze oppervlakte, volumes en gewichten zijn niet gemeten, maar geschat op basis van een benadering van het aanwezig pleisterwerk in alle muren (de opgegeven hoeveelheden mogen niet gebruikt worden als maatstaf van heffing).</p> <p>Er is geen stooklokaal aanwezig waardoor daar geen staal kan worden genomen.</p>

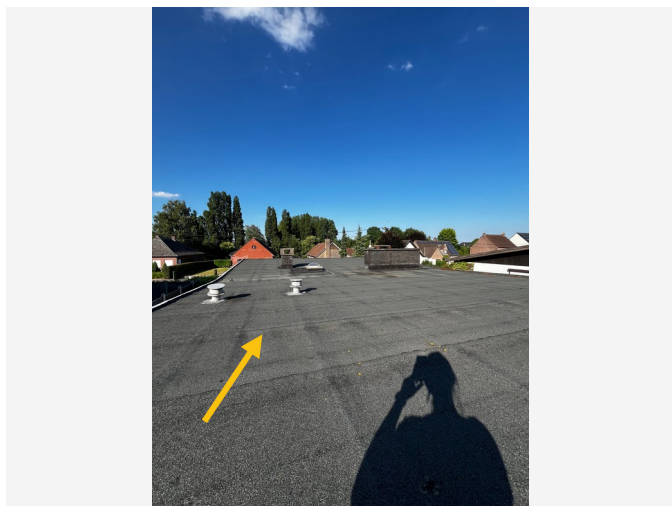
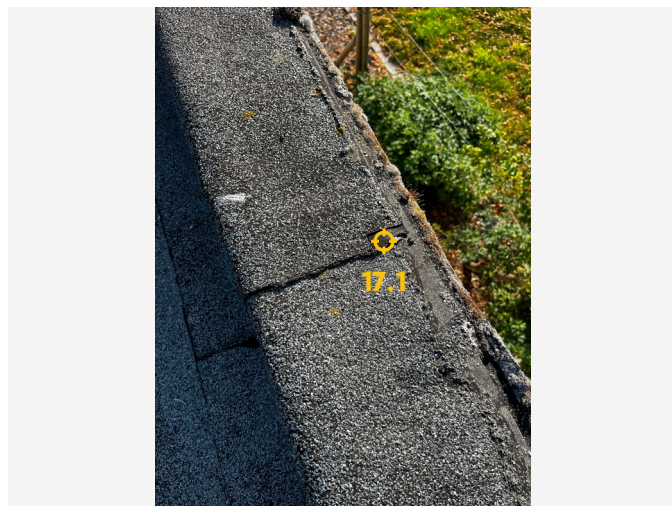
Geen asbest

#	Type	Referentie	Resultaat
17.1	Puntmonster	PM02	Geen asbest

Beschrijving	Roofing plat dak
Omgeving	Buiten
Primaire drager	Plat dak
Bindmiddel van materiaal	Bitumen (roofing, teer, asfalt)
Gebondenheid op basis van bindmiddel	Hecht
Hoeveelheid (oppervlakte - aantal)	• 20,00 m ² - 1 stuk
Totale oppervlakte	20,00 m ²
Identificatiemethode	Vaststelling met monstername
Destructieve handeling voor identificatie	Nee
Opmerking	Deze oppervlakte, volumes en gewichten zijn niet gemeten, maar geschat op basis van een benadering van de aanwezige roofing (de opgegeven hoeveelheden mogen niet gebruikt worden als maatstaf voor heffingen). Om gevolgschade en lekkages te voorkomen en niet destructief te werk te gaan, is alleen de toplaag bemonsterd. We kunnen geen uitspraak doen over de onderliggende lagen. Bij renovatie of sloop dient er een destructief onderzoek uitgevoerd te worden van de roofing.
