# Asbestinventarisatetest

Hogestraat 101, 8870 Izegem

Attestnummer : 20231016-000466.000

Uitgegeven op : 16.10.2023

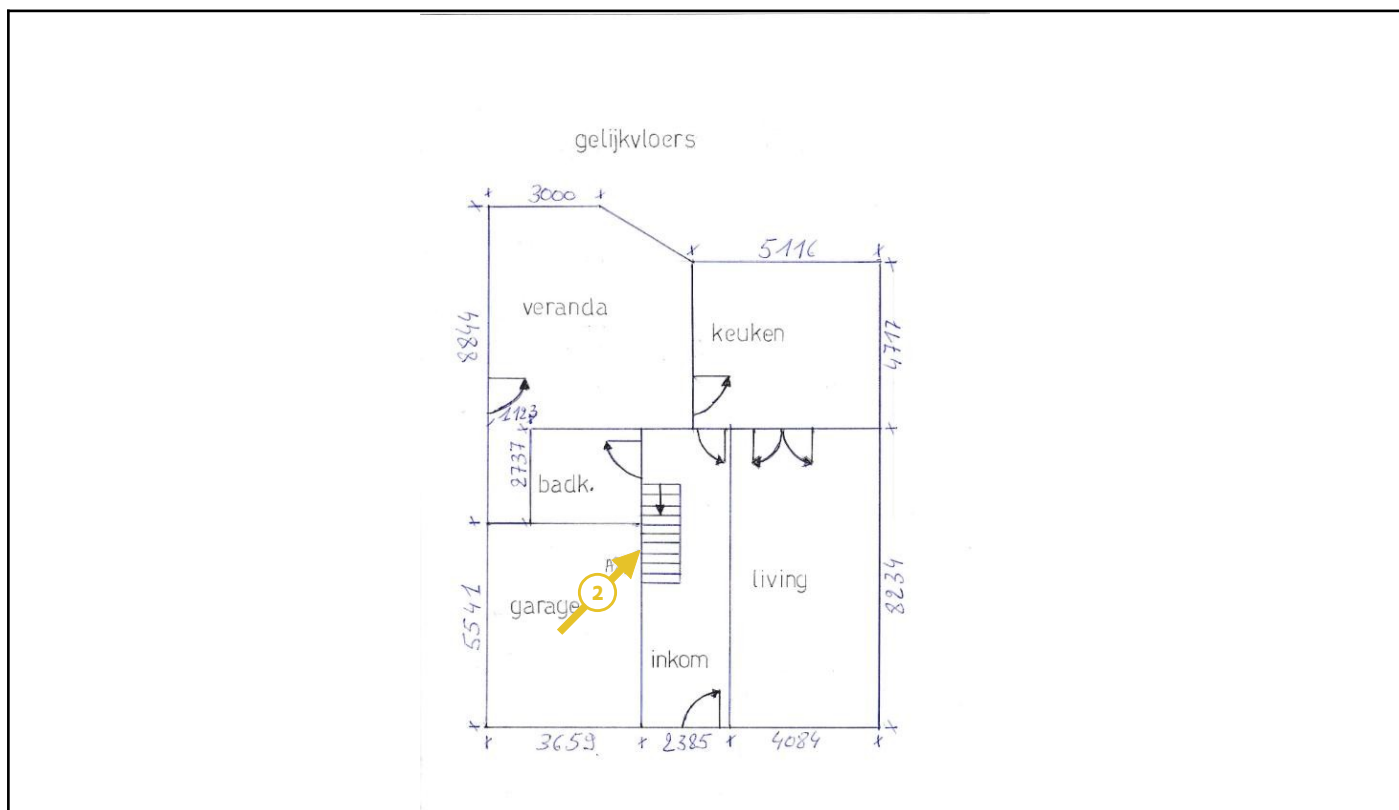
# Plan 1.1: Gelijkvloers

Beschrijving	Type	Actie
2. A2 - elektrisch materiaal	Asbestmateriaal	Zorgvuldig beheren

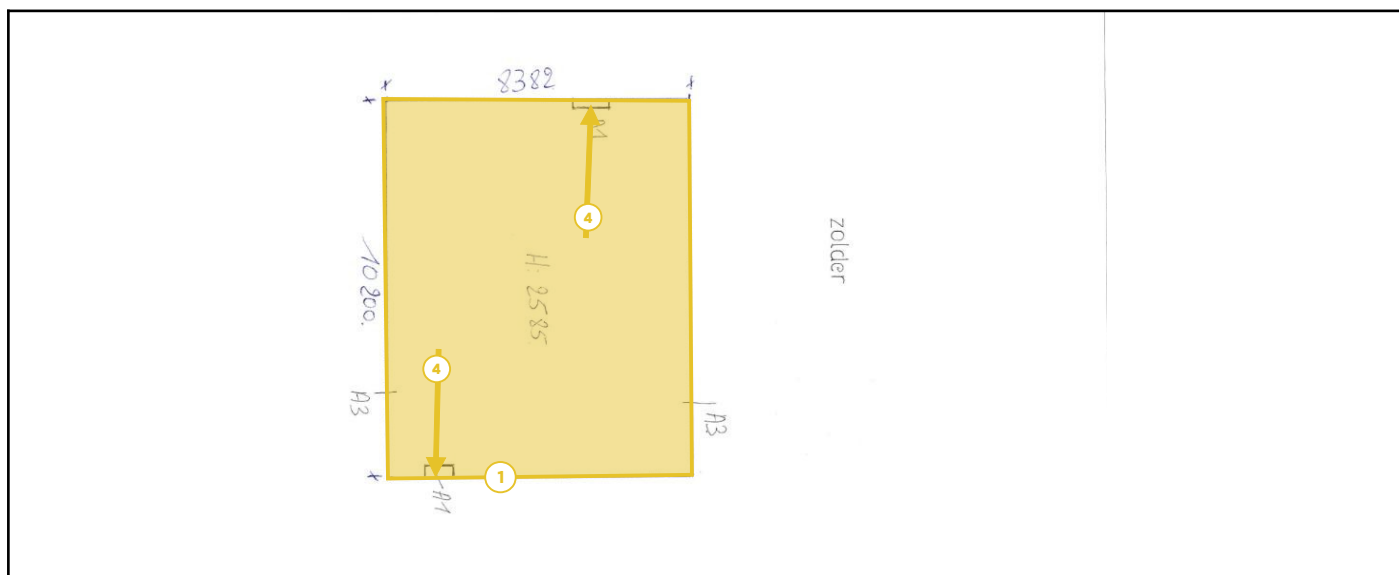
## Plan 1.3: Zolder

Beschrijving	Type	Actie
1. A3 - Onderdak menuiserite	Asbestmateriaal	Zorgvuldig beheren
4. A1 - deksteen schoorsteen	Asbestmateriaal	Zorgvuldig beheren

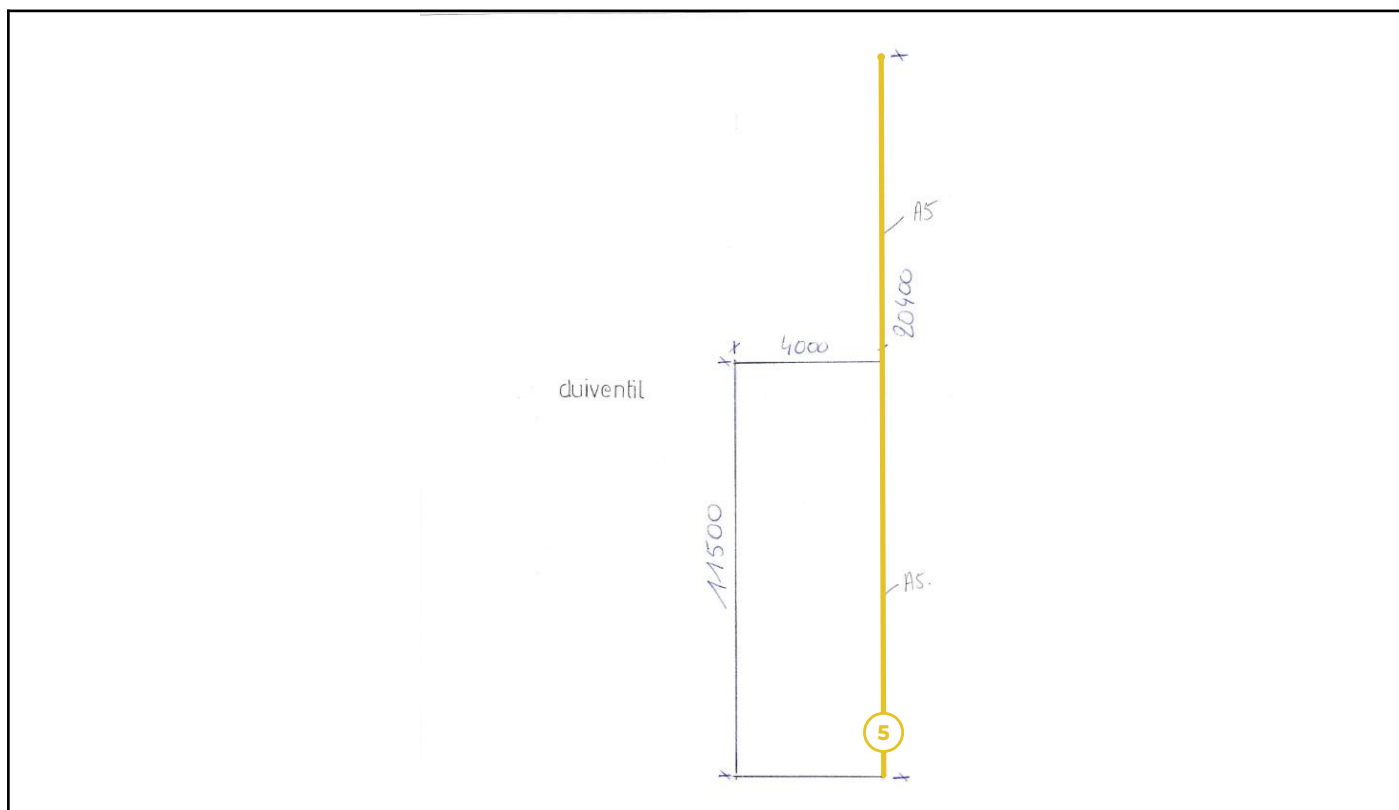
## Plan 2.1: Duiventil

Beschrijving	Type	Actie
5. A5 - Boordsteen	Asbestmateriaal	Zorgvuldig beheren

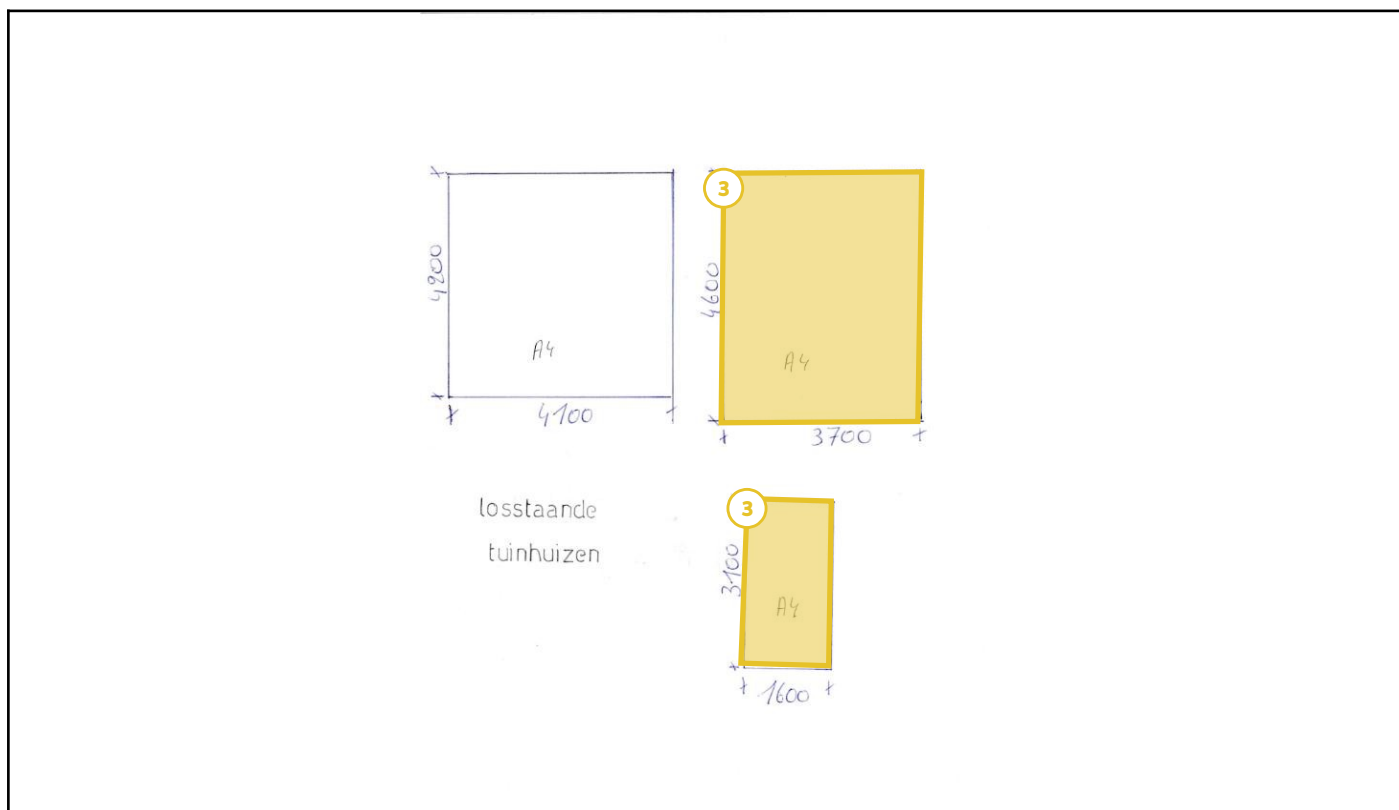
## Plan 3.1: Bijgebouwen

Beschrijving	Type	Actie
3. A4 - Golfplaat Bijgebouwen	Asbestmateriaal	Zorgvuldig beheren

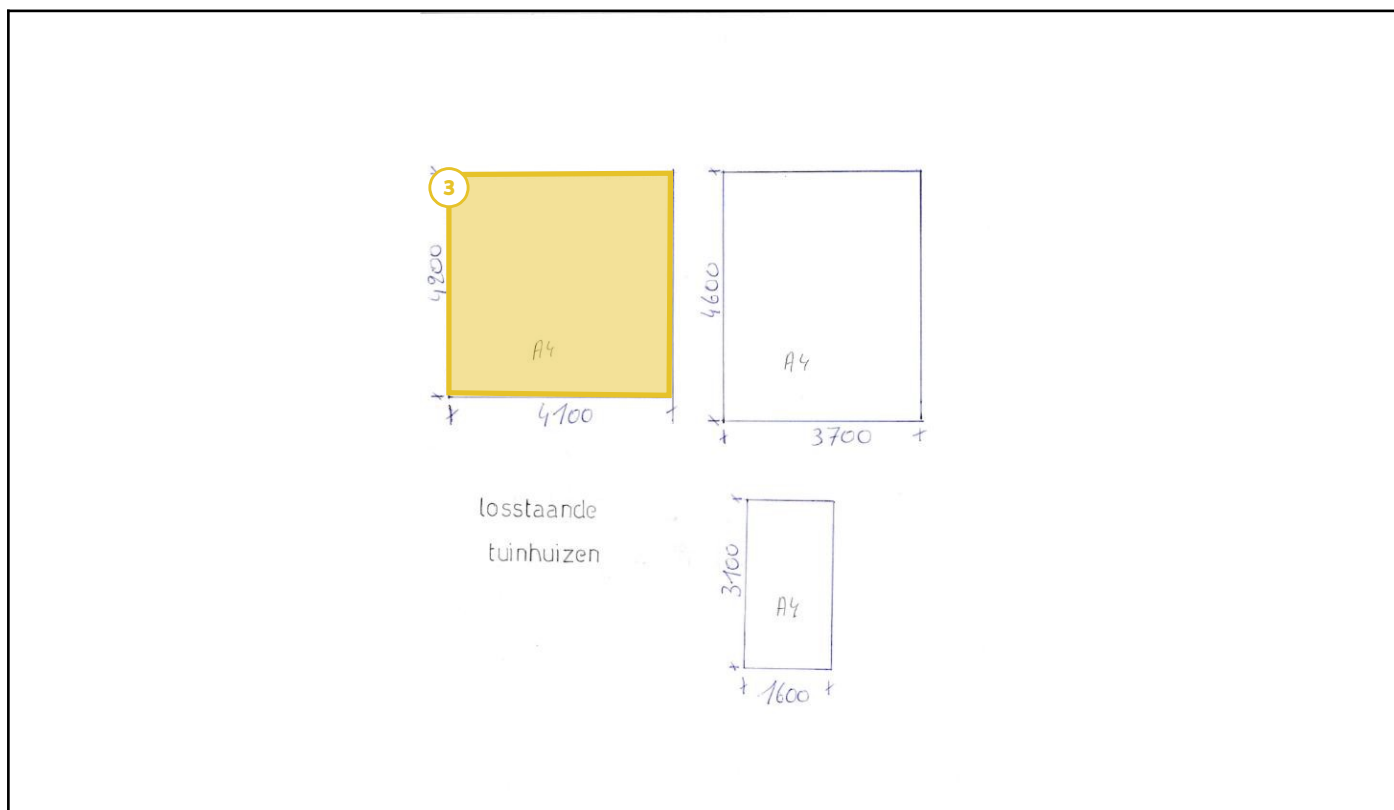
## Plan 4.1: Bijgebouwen

Beschrijving	Type	Actie
3. A4 - Golfplaat Bijgebouwen	Asbestmateriaal	Zorgvuldig beheren

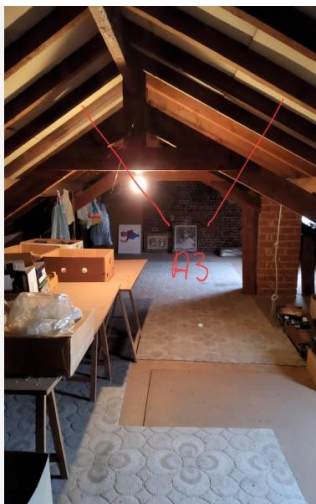
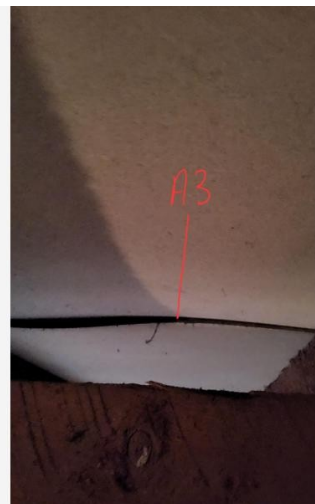
Overzichtsfoto

Detailfoto

Eindbeoordeling materiaalrisico	Zeer laag materiaalrisico en/of zeer lage kans op vezelvrijgave
---------------------------------	---

Gebondenheid	Categorie 1: hechtgebonden in oorsprong
Asbestsoort (vezeltype)	Alleen chrysotiel
Asbestconcentratie	Laag (< 50%)
Afschermingsgraad van het gehele materiaal	Stootvaste afscherming of omkasting
Toestand van het materiaal	Licht beschadigd, licht verweerd. Intact materiaal type Pical – asbestboard of categorie III 'gebondenheid'

Beschrijving	A3 - Onderdak menuiserie
Omgeving	Binnen
Primaire drager	Schuin dak
Asbestmateriaal	Plaat, paneel, tablet - Type Menuiserie
Bindmiddel van asbestmateriaal	Cement
Gebondenheid op basis van bindmiddel	Hecht
Hoeveelheid (oppervlakte - dikte - aantal)	• 102,00 m <sup>2</sup> - 0,70 cm - 1 stuk
Totaal volume	0,714 m <sup>3</sup>
Eenvoudig bereikbaar	Ja
Bevestigingswijze	• Genageld, geniet
Identificatiemethode	Vaststelling zonder monsternamen

- Zorg voor een veilig beheer en verwijder dit asbestmateriaal wanneer het bij werken eenvoudig bereikbaar wordt. Controleer de toestand jaarlijks op wijzigingen.

- Eenvoudige handelingen: enkel door erkend asbestverwijderaar  
Te verwijderen door een erkend asbest verwijderaar (dakwerker)

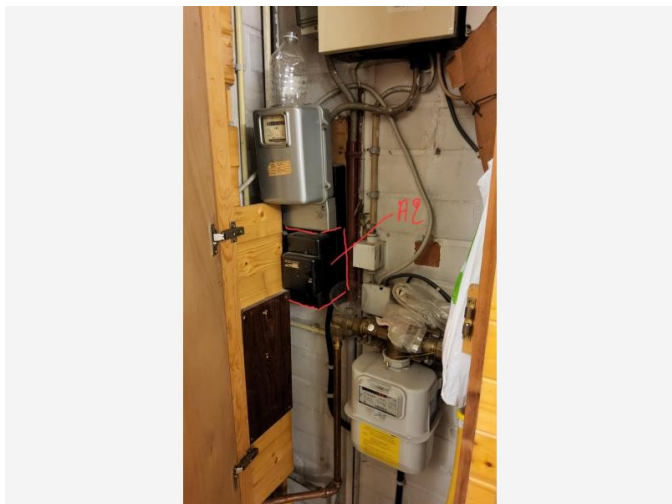
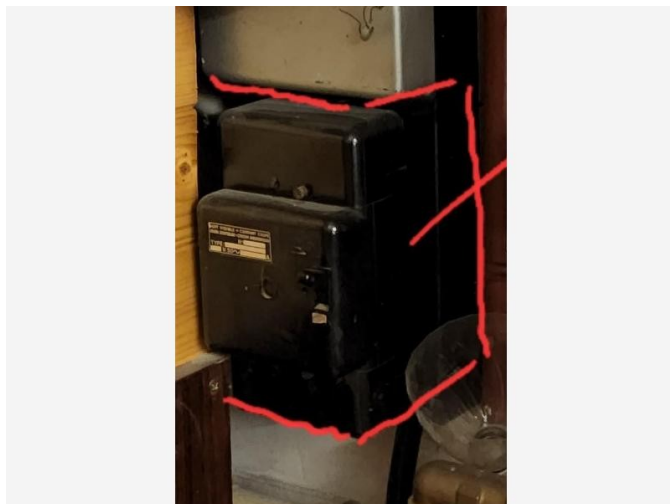
Overzichtsfoto

Detailfoto

Eindbeoordeling materiaalrisico	Zeer laag materiaalrisico en/of zeer lage kans op vezelvrijgave
---------------------------------	---

Gebondenheid	Categorie 1: hechtgebonden in oorsprong
Asbestsoort (vezeltype)	Alleen chrysotiel
Asbestconcentratie	Laag (< 50%)
Afschermingsgraad van het gehele materiaal	Stootvaste afscherming of omkasting
Toestand van het materiaal	Onbeschadigd, niet verweerd

Beschrijving	A2 - elektrisch materiaal
Omgeving	Binnen
Primaire drager	Communicatie en elektrische infrastructuur en uitrusting
Asbestmateriaal	Plaat, paneel, tablet - Type Bakeliet
Bindmiddel van asbestmateriaal	Kunststof of -hars
Gebondenheid op basis van bindmiddel	Hecht
Hoeveelheid (oppervlakte - dikte - aantal)	• 0,80 m <sup>2</sup> - 0,50 cm - 1 stuk
Totaal volume	0,004 m <sup>3</sup>
Eenvoudig bereikbaar	Ja
Bevestigingswijze	• Verlijmd, ingegoten, versmeerd • Geschroefd

- Zorg voor een veilig beheer en verwijder dit asbestmateriaal wanneer het bij werken eenvoudig bereikbaar wordt. Controleer de toestand jaarlijks op wijzigingen.

- Eenvoudige handelingen: enkel door erkend asbestverwijderaar  
Te verwijderen door een erkend asbest verwijderaar (Fluvius)

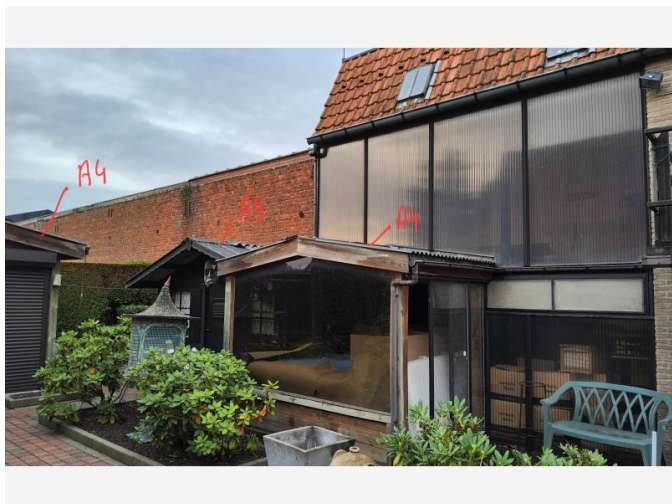
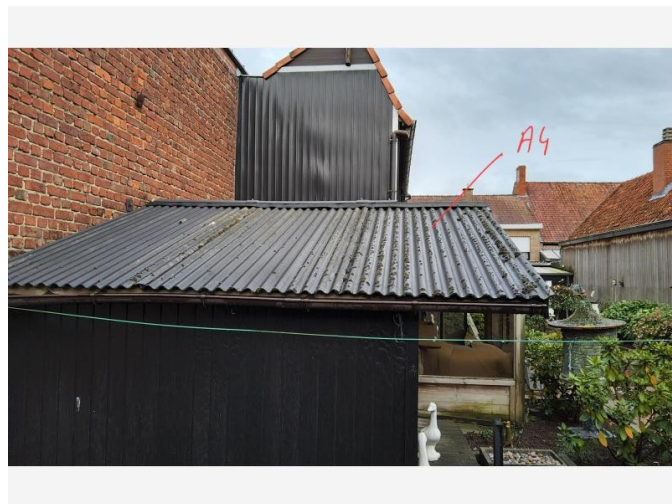
Overzichtsfoto

Detailfoto

Eindbeoordeling materiaalrisico	Zeer laag materiaalrisico en/of zeer lage kans op vezelvrijgave
---------------------------------	---

Gebondenheid	Categorie 1: hechtgebonden in oorsprong
Asbestsoort (vezeltype)	Alleen chrysotiel
Asbestconcentratie	Laag (< 50%)
Afschermingsgraad van het gehele materiaal	Stootvaste afscherming of omkasting
Toestand van het materiaal	Licht beschadigd, licht verweerd. Intact materiaal type Pical – asbestboard of categorie III 'gebondenheid'

Beschrijving	A4 - Golfplaat Bijgebouwen
Omgeving	Buiten
Primaire drager	Plat dak
Asbestmateriaal	Plaat, paneel, tablet - Type Menuiserie
Bindmiddel van asbestmateriaal	Cement
Gebondenheid op basis van bindmiddel	Hecht
Hoeveelheid (oppervlakte - dikte - aantal)	• 41,36 m <sup>2</sup> - 0,70 cm - 1 stuk
Totaal volume	0,29 m <sup>3</sup>
Eenvoudig bereikbaar	Ja
Bevestigingswijze	• Geschroefd
Identificatiemethode	Vaststelling zonder monsternamen

- Zorg voor een veilig beheer en verwijder dit asbestmateriaal wanneer het bij werken eenvoudig bereikbaar wordt. Controleer de toestand jaarlijks op wijzigingen.

- Eenvoudige handelingen: enkel door erkend asbestverwijderaar  
Te verwijderen door een erkend asbest verwijderaar (dakwerker)

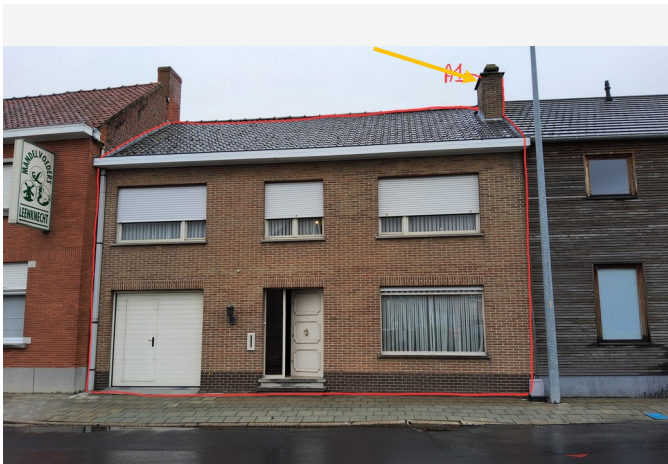
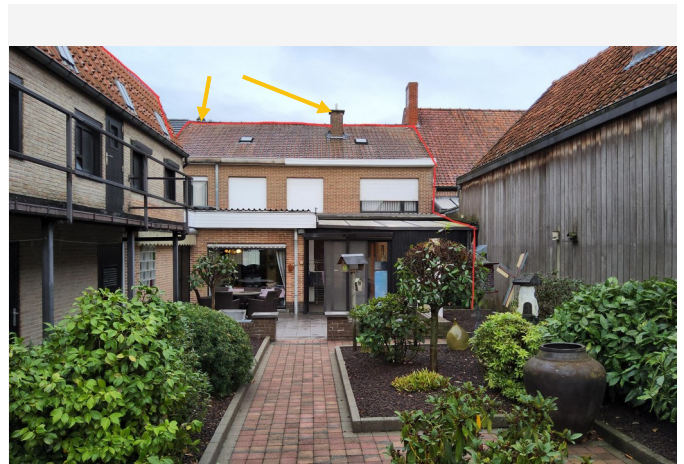
Overzichtsfoto

Detailfoto

Eindbeoordeling materiaalrisico	Zeer laag materiaalrisico en/of zeer lage kans op vezelvrijgave
---------------------------------	---

Gebondenheid	Categorie 1: hechtgebonden in oorsprong
Asbestsoort (vezeltype)	Alleen chrysotiel
Asbestconcentratie	Laag (< 50%)
Afschermingsgraad van het gehele materiaal	Stootvaste afscherming of omkasting
Toestand van het materiaal	Matig beschadigd, matig verweerd

Beschrijving	A1 - deksteen schoorsteen
Omgeving	Buiten
Primaire drager	Deksteen op de schoorsteen
Asbestmateriaal	Plaat, paneel, tablet - Generiek
Bindmiddel van asbestmateriaal	Cement
Gebondenheid op basis van bindmiddel	Hecht
Hoeveelheid (oppervlakte - dikte - aantal)	• 2,40 m <sup>2</sup> - 5,00 cm - 2 stuks
Totaal volume	0,24 m <sup>3</sup>
Eenvoudig bereikbaar	Ja
Bevestigingswijze	• Verlijmd, ingegoten, versmeerd
Identificatiemethode	Vaststelling zonder monsternamen

- Zorg voor een veilig beheer en verwijder dit asbestmateriaal wanneer het bij werken eenvoudig bereikbaar wordt. Controleer de toestand jaarlijks op wijzigingen.

- Eenvoudige handelingen: enkel door erkend asbestverwijderaar  
Te verwijderen door een erkend asbest verwijderaar (dakwerker)

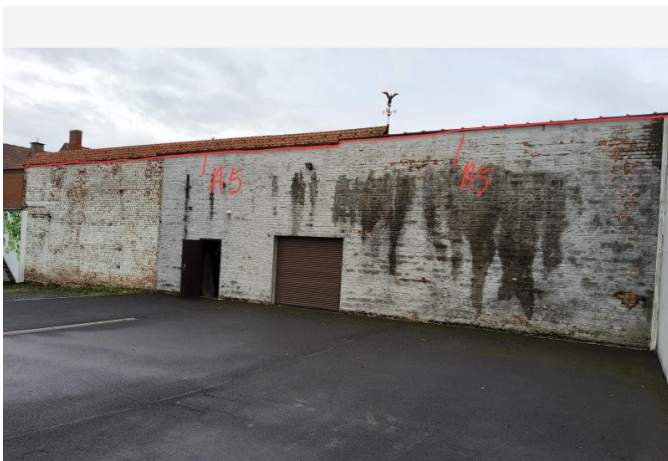
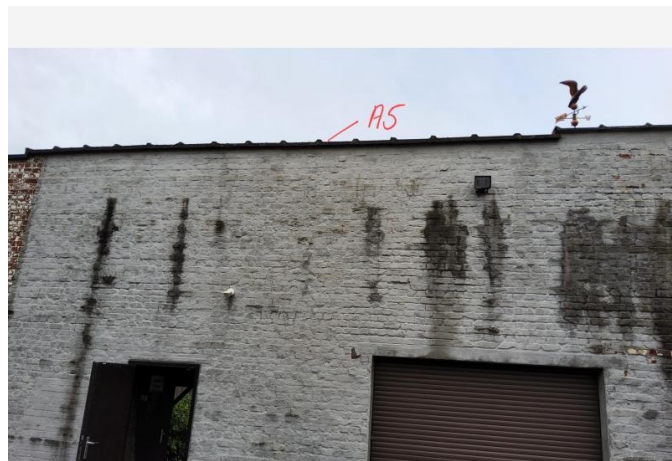
Overzichtsfoto

Detailfoto

Eindbeoordeling materiaalrisico	Zeer laag materiaalrisico en/of zeer lage kans op vezelvrijgave
---------------------------------	---

Gebondenheid	Categorie 1: hechtgebonden in oorsprong
Asbestsoort (vezeltype)	Alleen chrysotiel
Asbestconcentratie	Laag (< 50%)
Afschermingsgraad van het gehele materiaal	Stootvaste afscherming of omkasting
Toestand van het materiaal	Licht beschadigd, licht verweerd. Intact materiaal type Pical – asbestboard of categorie III 'gebondenheid'

Beschrijving	A5 - Boordsteen
Omgeving	Buiten
Primaire drager	Wand vrijstaand (scheidingsmuur, ...)
Asbestmateriaal	Plaat, paneel, tablet - Generiek
Bindmiddel van asbestmateriaal	Cement
Gebondenheid op basis van bindmiddel	Hecht
Hoeveelheid (oppervlakte - dikte - aantal)	• 5,10 m <sup>2</sup> - 7,00 cm - 1 stuk
Totaal volume	0,357 m <sup>3</sup>
Eenvoudig bereikbaar	Ja
Bevestigingswijze	• Verlijmd, ingegoten, versmeerd
Identificatiemethode	Vaststelling zonder monsternamen

- Zorg voor een veilig beheer en verwijder dit asbestmateriaal wanneer het bij werken eenvoudig bereikbaar wordt. Controleer de toestand jaarlijks op wijzigingen.

- Eenvoudige handelingen: enkel door erkend asbestverwijderaar  
Te verwijderen door een erkend asbest verwijderaar (dakwerker)
