# Asbestinventarisatetest

Bollewerpstraat 55, 8770 Ingelmunster

Attestnummer : 20221218-000196.000

## Niet-asbestveilig

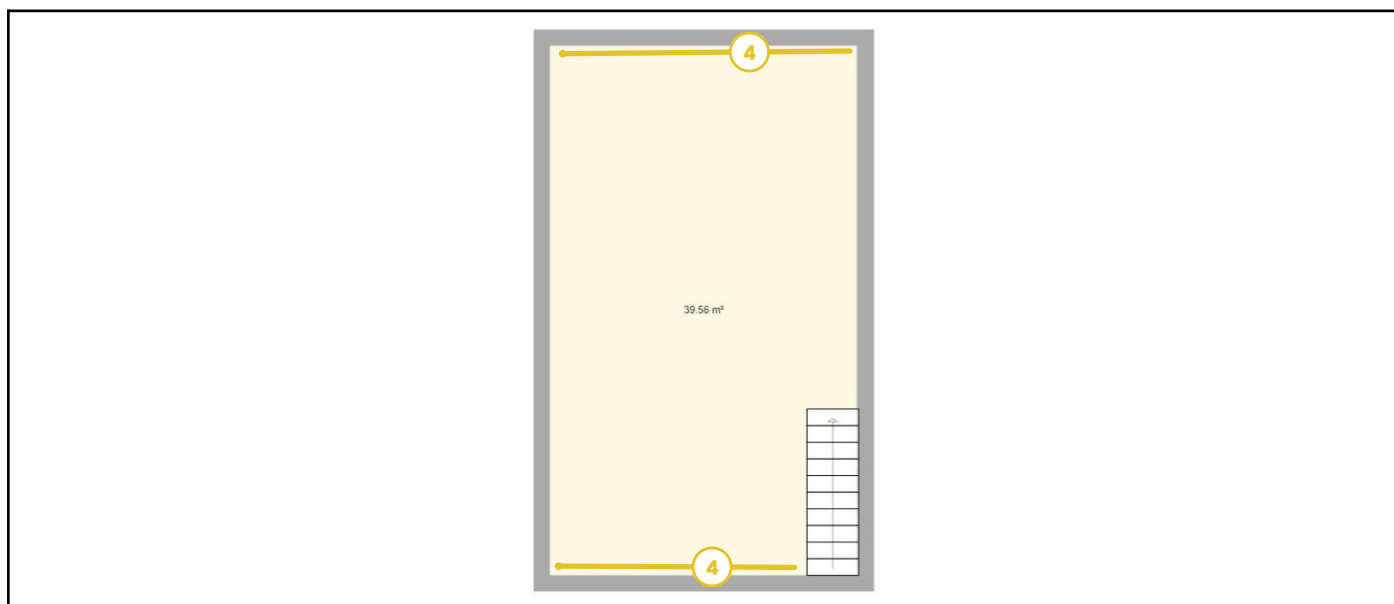
## Plan 1.3: zolder

Beschrijving	Type	Actie
4. onderdak type menuiserie	Asbestmateriaal	Zorgvuldig beheren

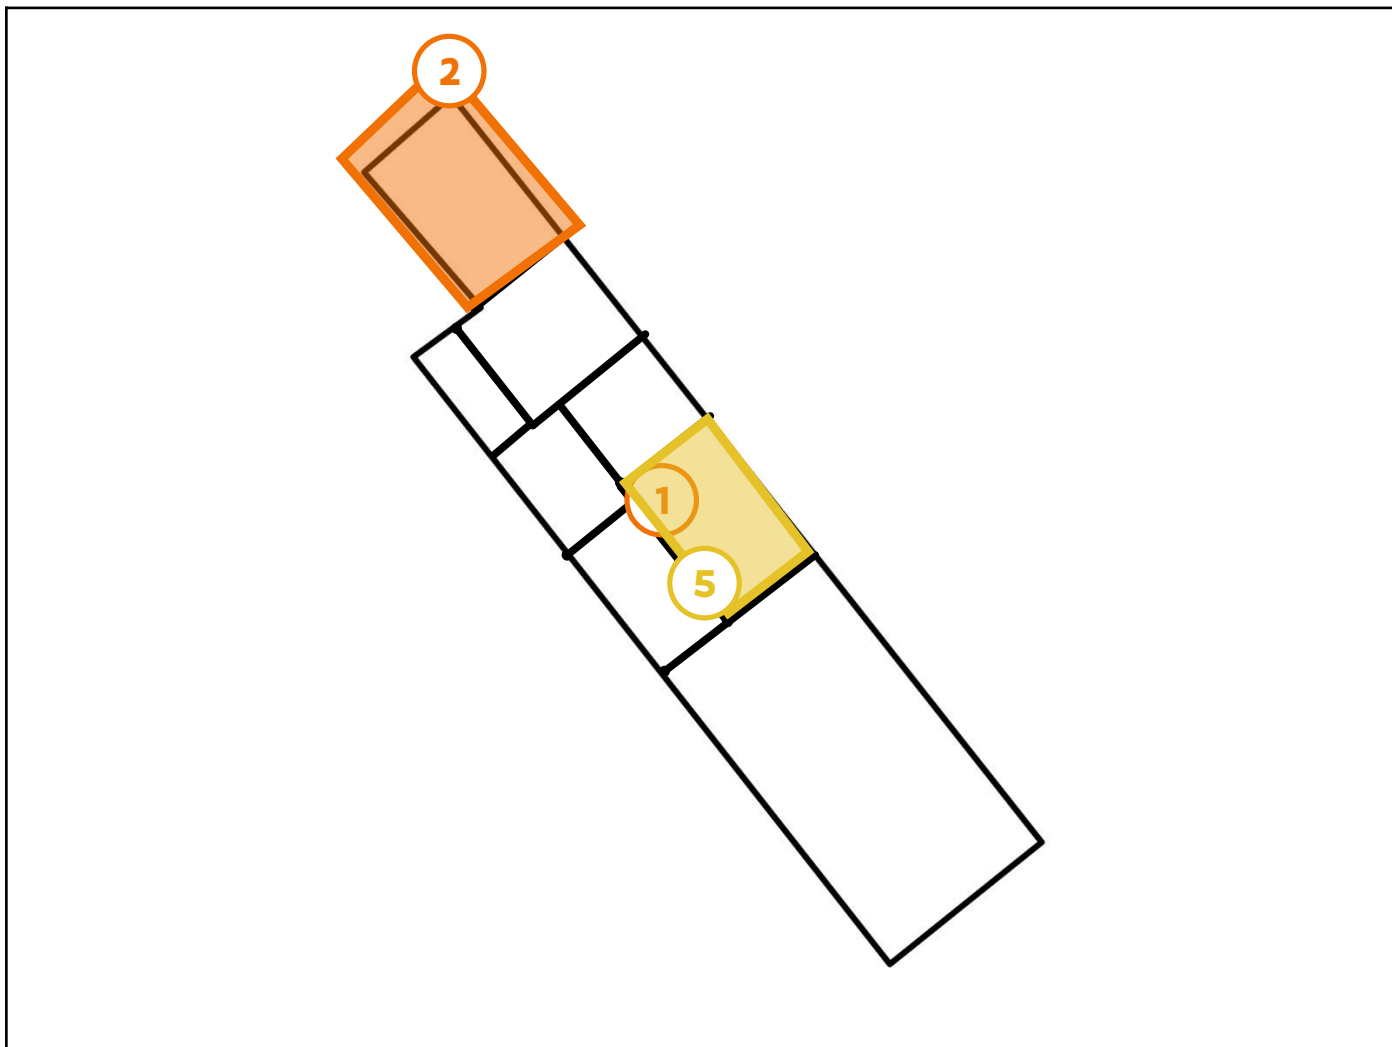
## Plan 1.4: Hoofdgebouw plan

Beschrijving	Type	Actie
1. rookgas afvoerkanaal	Asbestmateriaal	Verwijderen
2. golfplaten berging	Asbestmateriaal	Verwijderen
5. onderdak type menuisirite achterdak	Asbestmateriaal	Zorgvuldig beheren

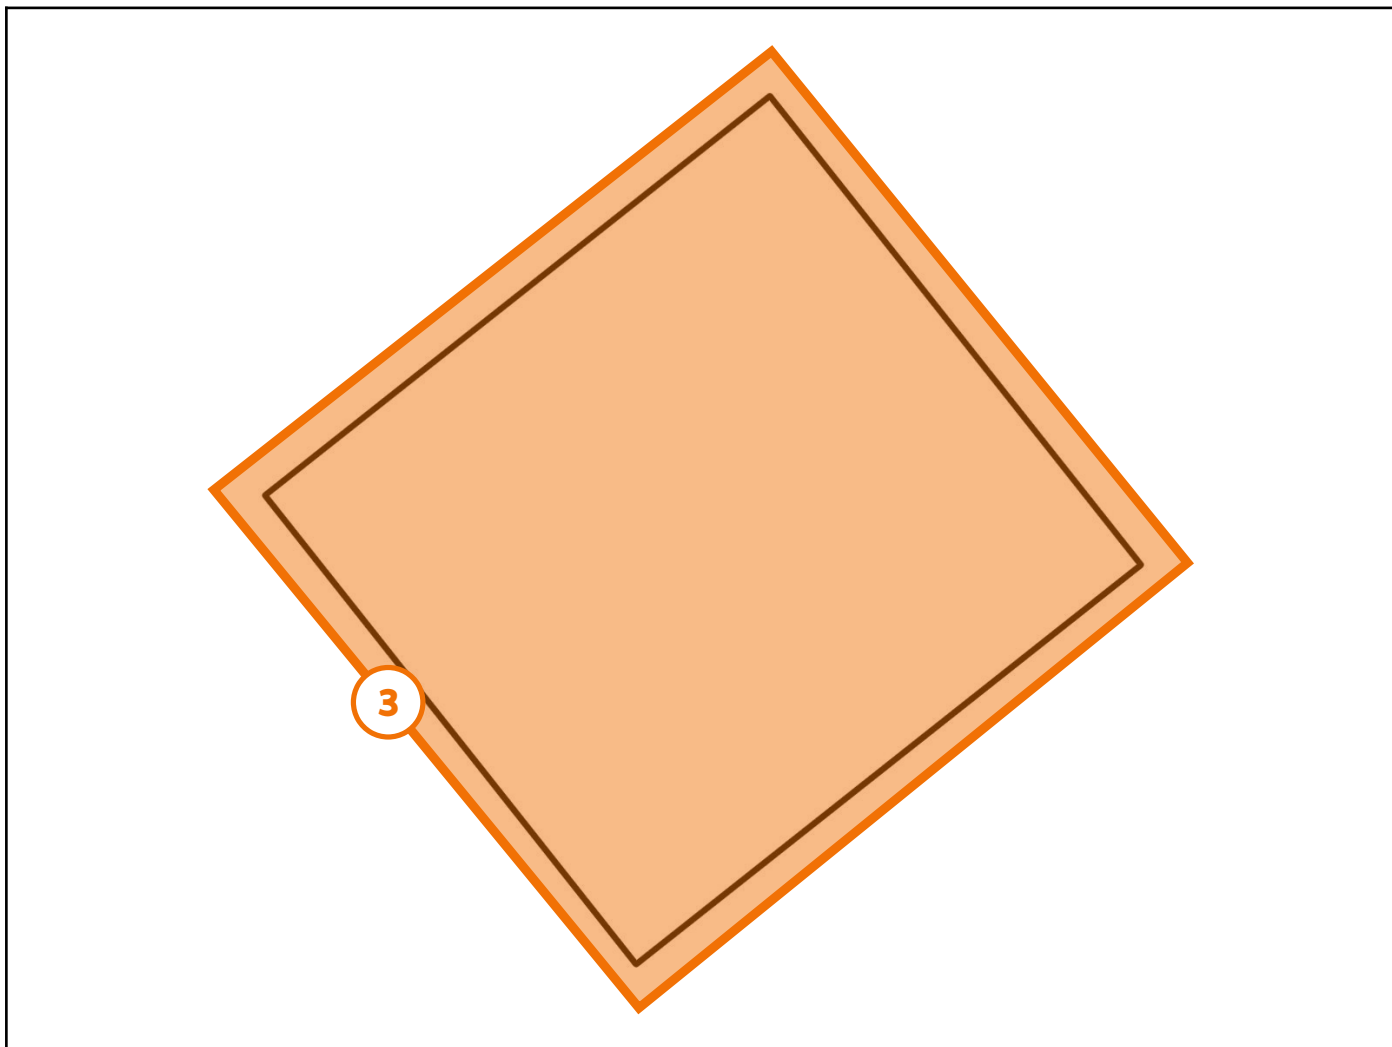
## Plan 2.1: Bijgebouw plan

Beschrijving	Type	Actie
3. golfplaten op dak tuinhuis	Asbestmateriaal	<a href="#">Verwijderen</a>

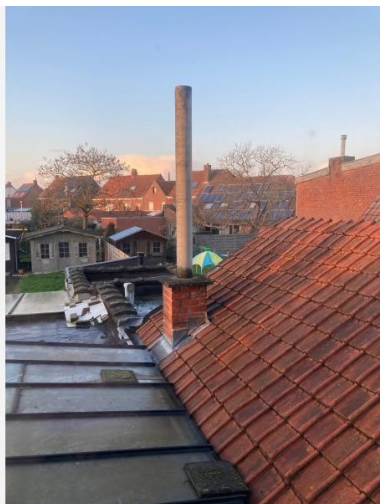
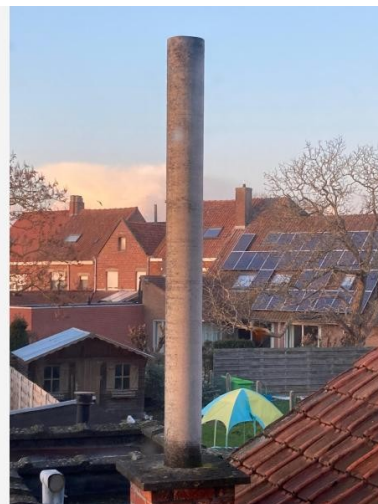
Eindbeoordeling materiaalrisico	Verhoogd materiaalrisico en/of verhoogde kans op vezelvrijgave
Opmerking	trekeffect in schouw zorgt voor binnenluchtstroming

Gebondenheid	Categorie 1: hechtgebonden in oorsprong
Asbestsoort (vezeltype)	Crocidoliet aanwezig
Asbestconcentratie	Laag (< 50%)
Afschermingsgraad van het gehele materiaal	Geheel of deels (ook) vrij aan binnenluchtstromen
Toestand van het materiaal	Licht beschadigd, licht verweerd. Intact materiaal type Pical – asbestboard of categorie III 'gebondenheid'

Beschrijving	rookgas afvoerkanaal
Omgeving	Buiten
Primaire drager	Ruimteverwarming
Asbestmateriaal	Rookgaskanaal
Bindmiddel van asbestmateriaal	Cement
Gebondenheid op basis van bindmiddel	Hecht
Hoeveelheid (lengte - omtrek - dikte - aantal)	• 2,00 m - 20,00 cm - 2,00 cm - 1 stuk
Totaal volume	0,008 m <sup>3</sup>

**Verwijderen**

- Zorg voor een veilig beheer. Vermijd het beschadigen van het asbestmateriaal. Controleer de toestand jaarlijks op wijzigingen.
- Verwijder dit asbestmateriaal zo snel mogelijk. Volg de toestand goed op.

- Eenvoudige handelingen: mag via doe-het-zelf of door werknemer(s) met opleidingsattest eenvoudige handelingen  
Maak het rookgaskanaal voorzichtig los uit cement – zonder rookgaskanaal te breken – wanneer deze los is voorzichtig naar beneden brengen – verpakken in daartoe bestemde afvalzak voor asbest. Draag PBM's tijdens de werken

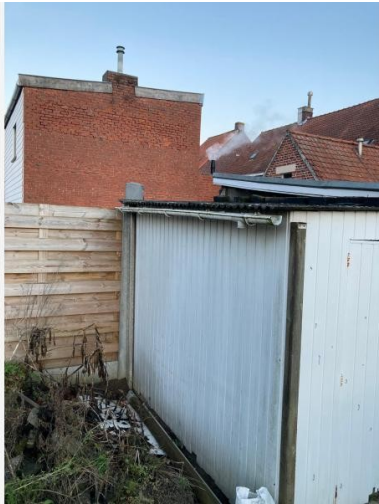
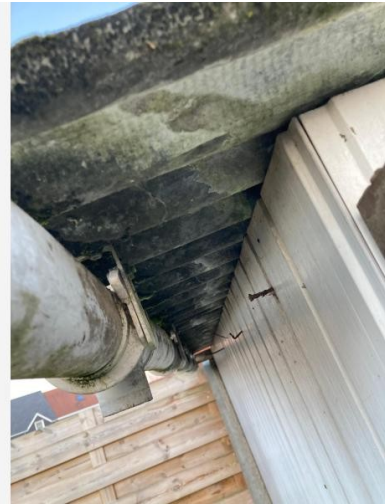
Eindbeoordeling materiaalrisico	Verhoogd materiaalrisico en/of verhoogde kans op vezelvrijgave
---------------------------------	--

Gebondenheid	Categorie 1: hechtgebonden in oorsprong
Asbestsoort (vezeltype)	Crocidoliet aanwezig
Asbestconcentratie	Laag (< 50%)
Afschermingsgraad van het gehele materiaal	Geheel of deels vrij van de buitenlucht
Toestand van het materiaal	Matig beschadigd, matig verweerd

Beschrijving	golfplaten berging
Omgeving	Buiten
Primaire drager	Schuin dak
Asbestmateriaal	Dak- en gevelbekleding - Golfplaat
Bindmiddel van asbestmateriaal	Cement
Gebondenheid op basis van bindmiddel	Hecht
Hoeveelheid (oppervlakte - aantal)	• 10,00 m <sup>2</sup> - 1 stuk
Totale oppervlakte	10,00 m <sup>2</sup>
Eenvoudig bereikbaar	Ja

Verwijderen

- Verwijder dit asbestmateriaal zo snel mogelijk. Volg de toestand goed op.

- Eenvoudige handelingen: mag via doe-het-zelf of door werknemer(s) met opleidingsattest eenvoudige handelingen  
wrik de golfplaten voorzichtig los (benevel fixatiepunten) en zorg ervoor dat de golfplaten niet breken tijdens verhandelen. de platen voorzichtig naar begane grond brengen zonder gooien. Vervolgens de golfplaten in een daartoe bestemde afvalzak voor asbest opbergen . draag PBM's tijdens de werken .

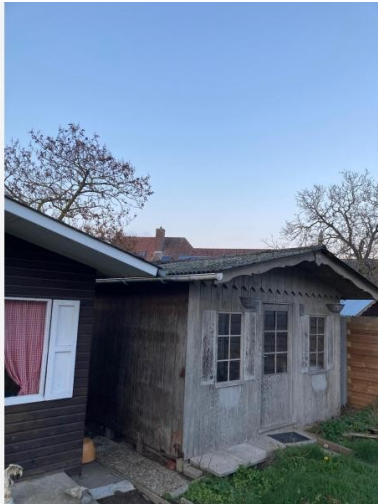
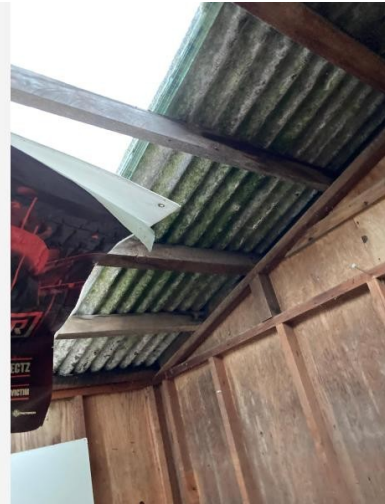
Eindbeoordeling materiaalrisico	Verhoogd materiaalrisico en/of verhoogde kans op vezelvrijgave
---------------------------------	--

Gebondenheid	Categorie 1: hechtgebonden in oorsprong
Asbestsoort (vezeltype)	Crocidoliet aanwezig
Asbestconcentratie	Laag (< 50%)
Afschermingsgraad van het gehele materiaal	Geheel of deels vrij van de buitenlucht
Toestand van het materiaal	Matig beschadigd, matig verweerd

Beschrijving	golfplaten op dak tuinhuis
Omgeving	Buiten
Primaire drager	Schuin dak
Asbestmateriaal	Dak- en gevelbekleding - Golfplaat
Bindmiddel van asbestmateriaal	Cement
Gebondenheid op basis van bindmiddel	Hecht
Hoeveelheid (oppervlakte - aantal)	• 22,00 m <sup>2</sup> - 1 stuk
Totale oppervlakte	22,00 m <sup>2</sup>
Eenvoudig bereikbaar	Ja

Verwijderen

- Verwijder dit asbestmateriaal zo snel mogelijk. Volg de toestand goed op.

- Eenvoudige handelingen: mag via doe-het-zelf of door werknemer(s) met opleidingsattest eenvoudige handelingen wrik de golfplaten voorzichtig los (benevel fixatiepunten) en zorg ervoor dat de golfplaten niet breken tijdens verhandelen. de platen voorzichtig naar begane grond brengen zonder gooien. Vervolgens de golfplaten in een daartoe bestemde afvalzak voor asbest opbergen . draag PBM's tijdens de werken .

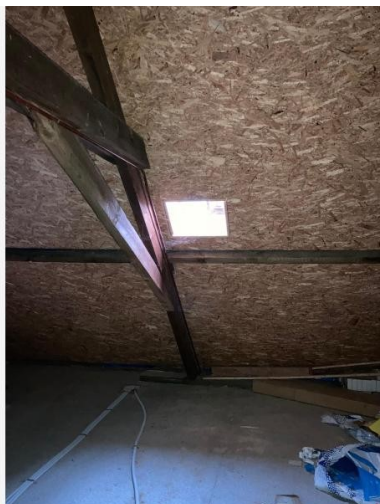
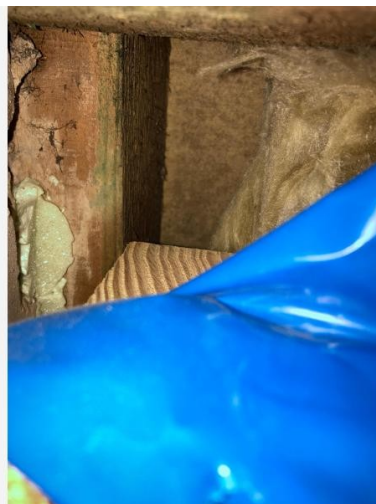
Eindbeoordeling materiaalrisico	Zeer laag materiaalrisico en/of zeer lage kans op vezelvrijgave
---------------------------------	---

Gebondenheid	Categorie 1: hechtgebonden in oorsprong
Asbestsoort (vezeltype)	Crocidoliet aanwezig
Asbestconcentratie	Laag (< 50%)
Afschermingsgraad van het gehele materiaal	Stootvaste afscherming of omkasting
Toestand van het materiaal	Onbeschadigd, niet verweerd

Beschrijving	onderdak type menuiserie
Omgeving	Binnen
Primaire drager	Schuin dak
Asbestmateriaal	Plaat, paneel, tablet - Type Menuiserie
Bindmiddel van asbestmateriaal	Cement
Gebondenheid op basis van bindmiddel	Hecht

Zorgvuldig beheren

- Zorg voor een veilig beheer. Vermijd het beschadigen van het asbestmateriaal. Controleer de toestand jaarlijks op wijzigingen.
- Voer bijkomende staalname(s) uit.

- Eenvoudige handelingen: mag via doe-het-zelf of door werknemer(s) met opleidingsattest eenvoudige handelingen verwijderen dakpannen en stoflatten - wrik daarna de onderdakplaten voorzichtig los en zorg ervoor dat de onderdakplaten niet breken tijdens verhandelen. de platen voorzichtig naar begane grond brengen zonder gooien of via stortkoker . Vervolgens de dakplaten in een daartoe bestemde afvalzak voor asbest opbergen . draag PBM's tijdens de werken .

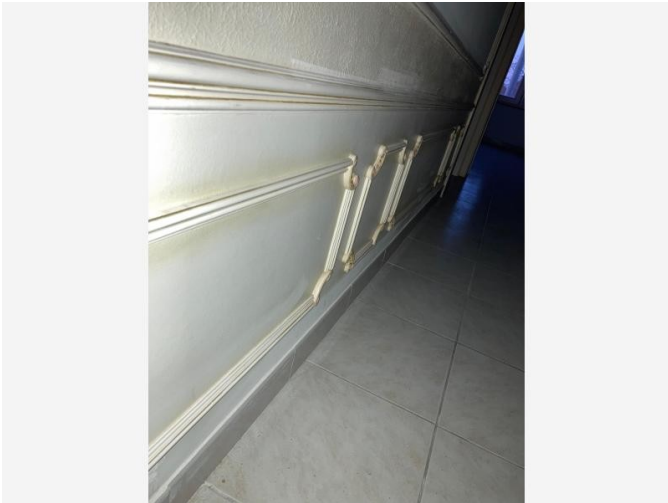
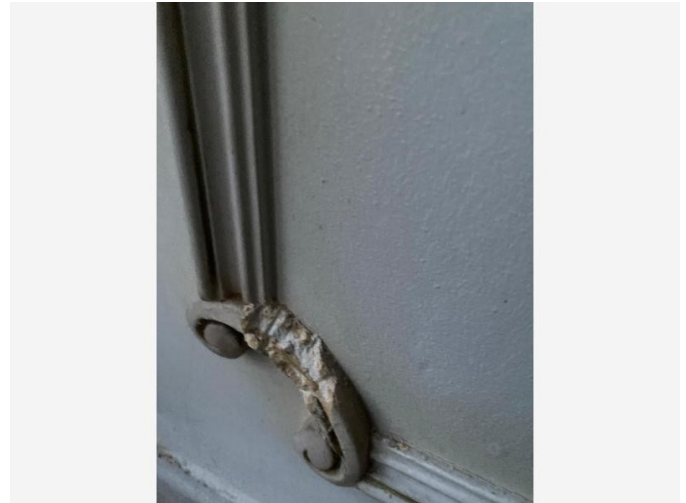
## Fiche 6: lambrisering woning

Geen asbest

#	Type	Referentie	Resultaat
6.1	Puntmonster	MM02	Geen asbest
