Asbestinventarisatetest

Koningin Astridlaan 27, 8870 Izegem

Attestnummer : 20240118-000001.000
Uitgegeven op : 18.01.2024
Geldig tot : 18.01.2029

Niet-asbestveilig

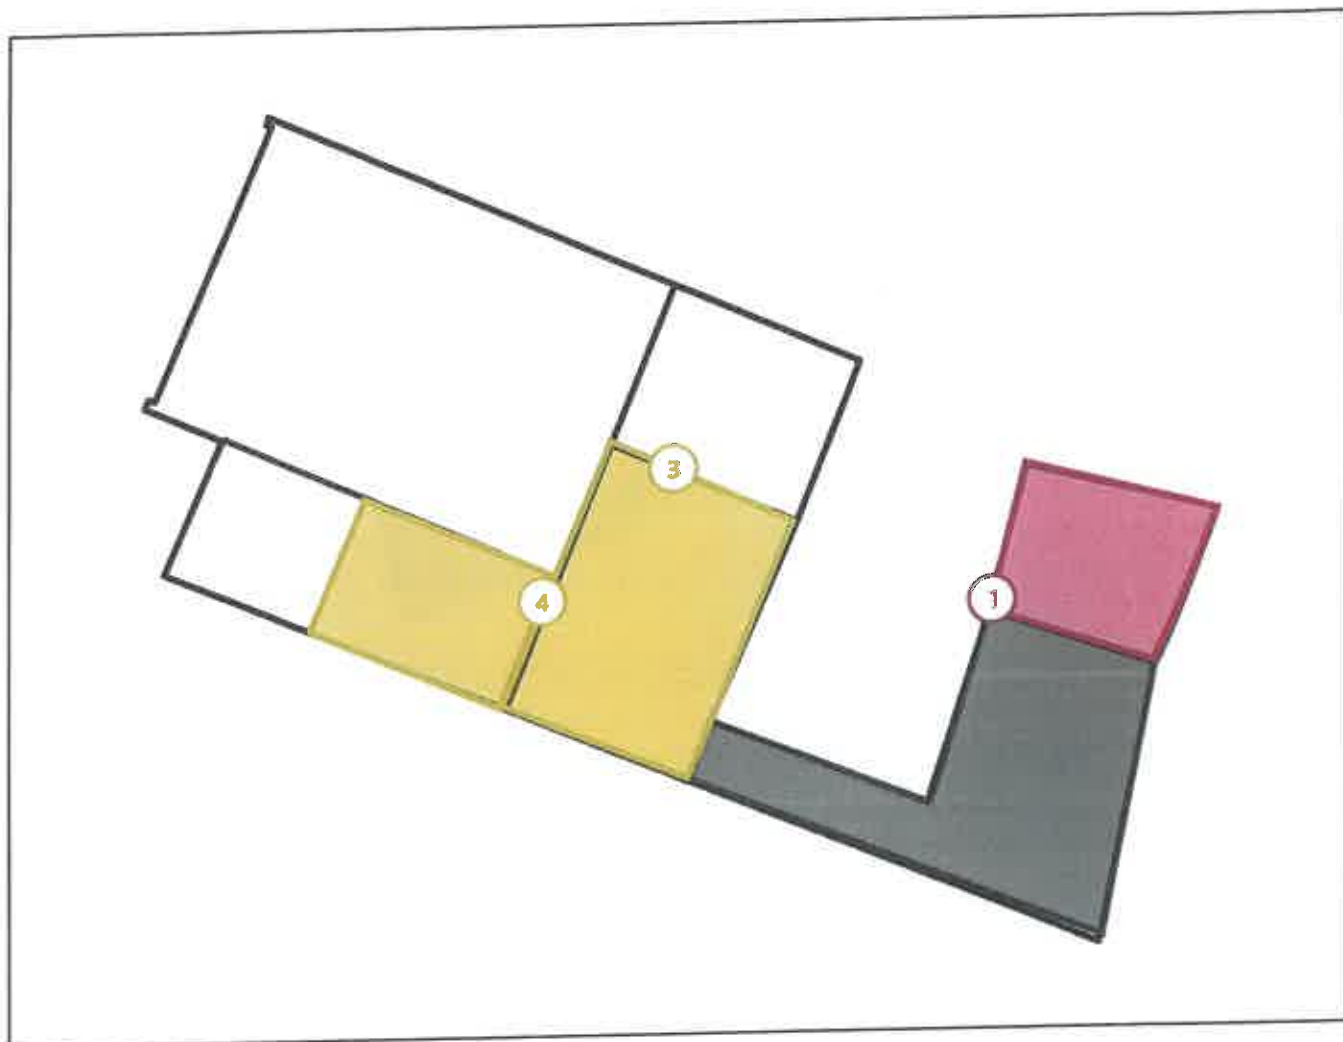
Plan 1.6: Plan daken

Beschrijving	Type	Actie
1. Dak tuinhuis	Asbestmateriaal	Dringend verwijderen
3. Plat dak	Asbestmateriaal	Zorgvuldig beheren
4. Hellend dak garage (achteraan)	Asbestmateriaal	Zorgvuldig beheren

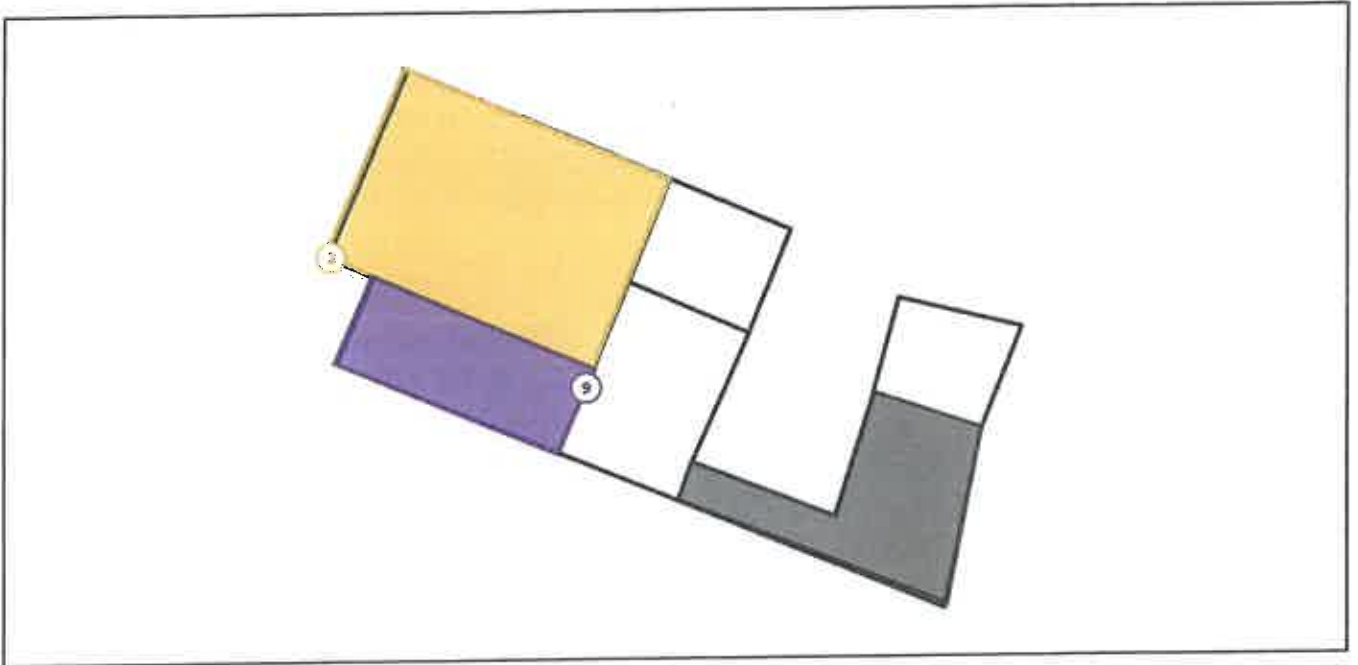
Plan 1.7: Plan onderdak

Beschrijving	Type	Actie
2. Onderdak woning	Asbestmateriaal	Zorgvuldig behouden
9. Onderdak garage	Advies

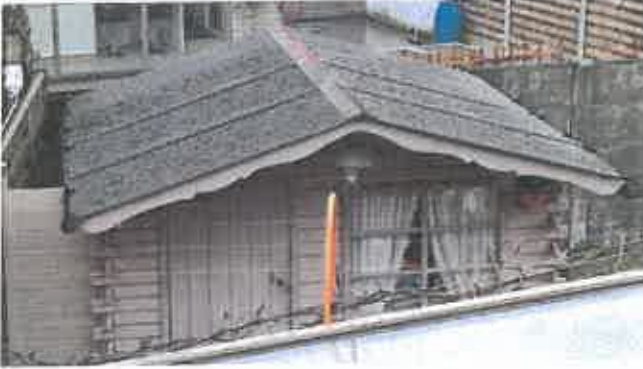
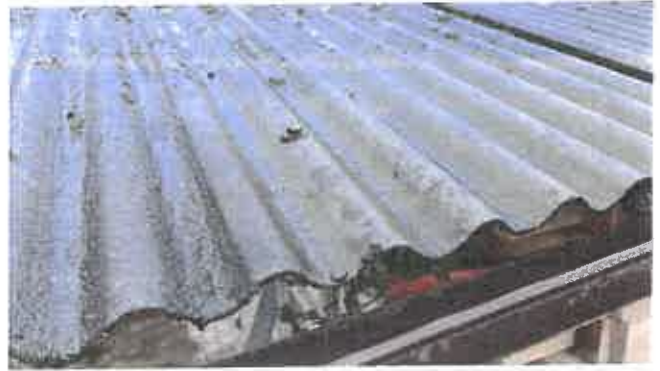
Fiche 1: Dak tuinhuis

Eindbeoordeling materiaalrisico	Hoog materiaalrisico en/of hoge kans op vezelvrijgave
---------------------------------	---

Gebondenheid	Categorie 1: hechtgebonden in oorsprong
Asbestsoort (vezeltype)	Crocidoliet aanwezig
Asbestconcentratie	Laag (< 50%)
Afschermingsgraad van het gehele materiaal	Geheel of deels (look) vrij aan de binnenlucht
Toestand van het materiaal	Matig beschadigd, matig verweerd

Beschrijving	Dak tuinhuis
Omgeving	Grenst aan binnen- en buitenlucht
Primaire drager	Schuin dak
Asbestmateriaal	Dak- en gevelbekleding - Golfplaat
Bindmiddel van asbestmateriaal	Cement
Gebondenheid op basis van bindmiddel	Hecht
Hoeveelheid (oppervlakte - aantal)	• 16,00 m ² - 1 stuk
Totale oppervlakte	16,00 m ²
Eenvoudig bereikbaar	Ja

- Verwijder dit asbestmateriaal zo snel mogelijk. Volg de toestand goed op.
- Hemelwater dat afspoelt van asbestcement daken of gevels kan asbestdeeltjes bevatten. Gebruik het enkel voor gesloten circuits (bv. spoelen toiletten). Reinig na het vervangen van het dak of de gevel de dakgoten en regenwaterput of -ton om asbesthoudend sediment of slib te verwijderen

- Eenvoudige handelingen: mag via doe-het-zelf of door werknemer(s) met opleidingsattest eenvoudige handelingen
De golfplaten mogen via doe-het-zelf of door werknemer(s) met opleidingsattest eenvoudige handelingen verwijderd worden.
- Gebruik steeds PBM's (persoonlijke beschermingsmiddelen) en bevochtig het materiaal voor verwijdering.
- Beschadig het materiaal niet en gebruik geen machines met hoge snelheid (boor, zaag, slijpmachine, etc.)

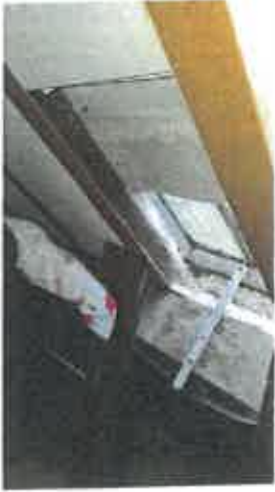
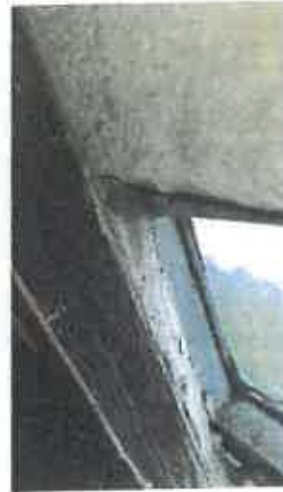
Fiche 2: Onderdak woning

Eindbeoordeling materiaalisico	Laag materiaalisico en/of verlaagde kans op vezelvrijgave
--------------------------------	---

Gebondenheid	Categorie 1: hechtgebonden in oorsprong
Asbestsoort (vezeltype)	Crocidoliet aanwezig
Asbestconcentratie	Laag (< 50%)
Afschermingsgraad van het gehele materiaal	Enkel randen niet afgeschermd maar geen contact met binnenluchtstromen
Toestand van het materiaal	Licht beschadigd, licht verweerd. Intact materiaal type Pical – asbestboard of categorie III 'gebondenheid'

Beschrijving	Onderdak woning
Omgeving	Binnen
Primaire drager	Schuin dak
Asbestmateriaal	Plaat, paneel, tablet - Type Menuiserite
Bindmiddel van asbestmateriaal	Cement
Gebondenheid op basis van bindmiddel	Hecht
Hoeveelheid (oppervlakte - dikte - aantal)	• 70,00 m ² - 0,32 cm - 1 stuk
Totaal volume	0,224 m ³
Eenvoudig bereikbaar	Ja
Bevestigingswijze	• Genageld, geniet

Identificatiemethode	Vaststelling zonder monstername
Destructieve handeling voor identificatie	Nee
Opmerking	De menuiserieplaten zitten achter EPS-isolatie, echter aan de dakvensters zijn de randen nog zichtbaar.

- Zorg voor een veilig beheer. Vermijd het beschadigen van het asbestmateriaal. Controleer de toestand jaarlijks op wijzigingen.

- Eenvoudige handelingen: mag via doe-het-zelf of door werknemer(s) met opleidingsattest eenvoudige handelingen
De asbesttoepassing mag via doe-het-zelf of door werknemer(s) met opleidingsattest eenvoudige handelingen verwijderd worden.
- Gebruik steeds PBM's (persoonlijke beschermingsmiddelen) en bevochtig het materiaal voor verwijdering.
- Beschadig het materiaal niet en gebruik geen machines met hoge snelheid (boor, zaag, slijpmachine, etc.)

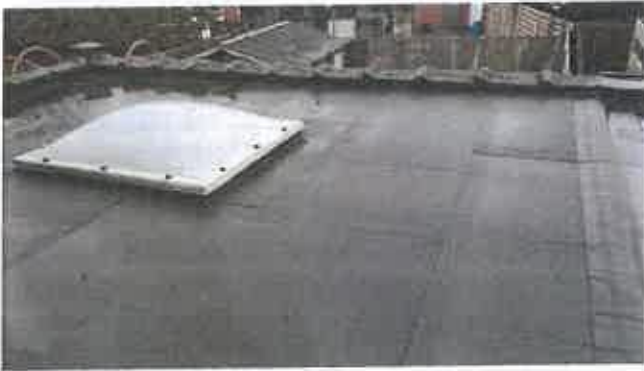
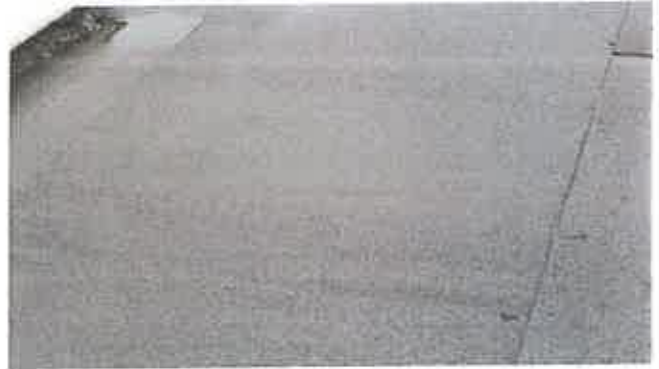
Fiche 3: Plat dak

Eindbeoordeling materiaalrisico	Zeer laag materiaalrisico en/of zeer lage kans op vezelvrijgave
---------------------------------	---

Gebondenheid	Categorie 1: hechtgebonden in oorsprong
Asbestsoort (vezeltype)	Alleen chrysotiel
Asbestconcentratie	Laag (< 50%)
Afschermingsgraad van het gehele materiaal	Geheel of deels vrij aan de buitenlucht
Toestand van het materiaal	Onbeschadigd, niet verweerd

Beschrijving	Plat dak
Omgeving	Buiten
Primaire drager	Plat dak
Asbestmateriaal	Dak- en gevelbekleding - Roofing
Bindmiddel van asbestmateriaal	Bitumen (roofing, teer, asfalt)
Gebondenheid op basis van bindmiddel	Hecht
Hoeveelheid (oppervlakte - aantal)	• 25,00 m ² - 1 stuk
Totale oppervlakte	25,00 m ²
Eenvoudig bereikbaar	Ja

- Zorg voor een veilig beheer. Vermijd het beschadigen van het asbestmateriaal. Controleer de toestand jaarlijks op wijzigingen.
- Hemelwater dat afspoelt van asbestcement daken of gevels kan asbestdeeltjes bevatten. Gebruik het enkel voor gesloten circuits (bv. spoelen toiletten). Reinig na het vervangen van het dak of de gevel de dakgoten en regenwaterput of -ton om asbesthoudend sediment of slib te verwijderen

- Eenvoudige handelingen: mag via doe-het-zelf of door werknemer(s) met opleidingsattest eenvoudige handelingen
De roofing mag via doe-het-zelf of door werknemer(s) met opleidingsattest eenvoudige handelingen verwijderd worden, zolang deze niet verder beschadigd raakt of vergruist.
- Gebruik steeds PBM's (persoonlijke beschermingsmiddelen) en bevochtig het materiaal voor verwijdering.
- Beschadig het materiaal niet en gebruik geen machines met hoge snelheid (boor, zaag, slijpmachine, etc.)

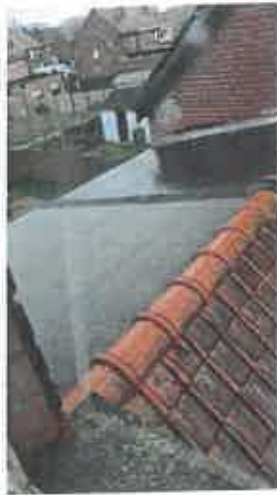
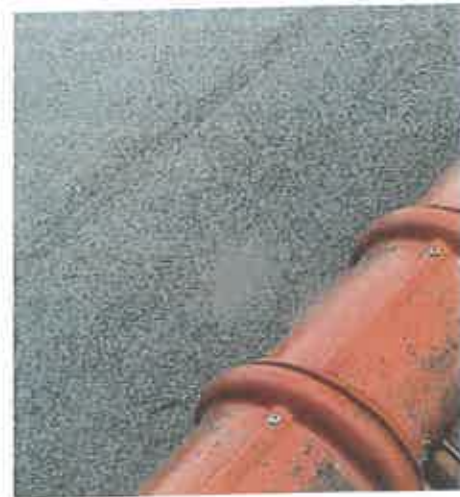
Fiche 4: Hellend dak garage (achteraan)

Eindbeoordeling materiaalrisico	Zeer laag materiaalrisico en/of zeer lage kans op vezelvrijgave
---------------------------------	---

Gebondenheid	Categorie 1: hechtgebonden in oorsprong
Asbestsoort (vezeltype)	Alleen chrysotiel
Asbestconcentratie	Laag (< 50%)
Afschermingsgraad van het gehele materiaal	Geheel of deels vrij aan de buitenlucht
Toestand van het materiaal	Onbeschadigd, niet verweerd

Beschrijving	Hellend dak garage (achteraan)
Omgeving	Buiten
Primaire drager	Schuin dak
Asbestmateriaal	Dak- en gevelbekleding - Roofing
Bindmiddel van asbestmateriaal	Bitumen (roofing, teer, asfalt)
Gebondenheid op basis van bindmiddel	Hecht
Hoeveelheid (oppervlakte - aantal)	• 10,00 m ² - 1 stuk
Totale oppervlakte	10,00 m ²
Eenvoudig bereikbaar	Ja

- Zorg voor een veilig beheer. Vermijd het beschadigen van het asbestmateriaal. Controleer de toestand jaarlijks op wijzigingen.
- Hemelwater dat afspoelt van asbestcement daken of gevels kan asbestdeeltjes bevatten. Gebruik het enkel voor gesloten circuits (bv. spoelen toiletten). Reinig na het vervangen van het dak of de gevel de dakgoten en regenwaterput of -ton om asbesthoudend sediment of slib te verwijderen

- Eenvoudige handelingen: mag via doe-het-zelf of door werknemer(s) met opleidingsattest eenvoudige handelingen
De roofing mag via doe-het-zelf of door werknemer(s) met opleidingsattest eenvoudige handelingen verwijderd worden, zolang deze niet verder beschadigd raakt of vergruist.
- Gebruik steeds PBM's (persoonlijke beschermingsmiddelen) en bevochtig het materiaal voor verwijdering.
- Beschadig het materiaal niet en gebruik geen machines met hoge snelheid (boor, zaag, slijpmachine, etc.)

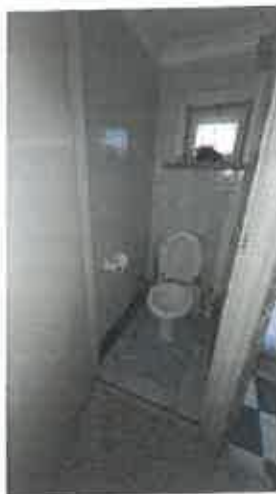
Fiche 5: Wandtegels WC

De wandtegels zijn onbeschadigd waardoor er geen visuele inspectie of staalname mogelijk was om vast te stellen of een eventuele asbesthoudende lijmlaag gebruikt werd.

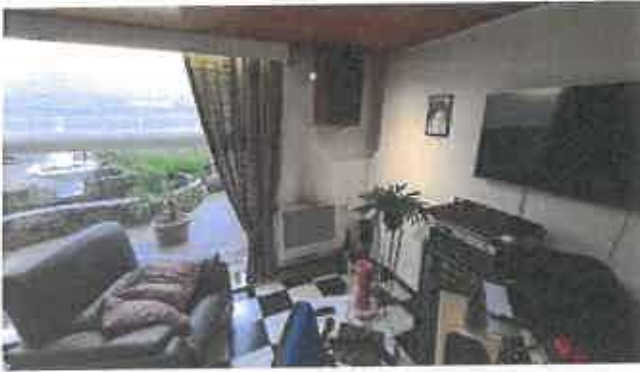
Fiche 6: Oude gaskachels

Bij oude gaskachels werd vaak asbest gebruikt voor de afdichting van leidingen. Dit is van buiten niet te zien.
Bij het vervangen/verwijderen aandachtig zijn.

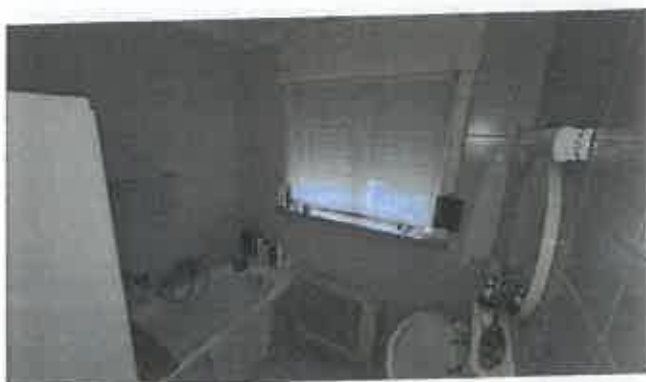
Fiche 7: Wandtegels badkamer

De wandtegels zijn onbeschadigd waardoor er geen visuele inspectie of staalname mogelijk was om vast te stellen of een eventuele asbesthoudende lijmlaag gebruikt werd.

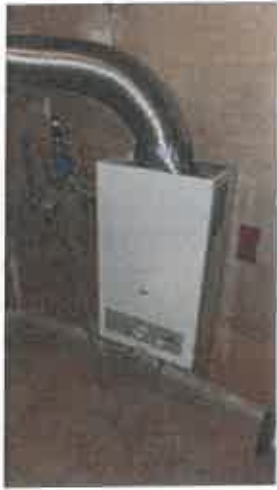
Fiche 8: Gasgeiser

Bij oude gasgeisers werd vaak asbest gebruikt voor de afdichting van leidingen. Dit is van buiten niet te zien. Bij het vervangen/verwijderen aandachtig zijn.

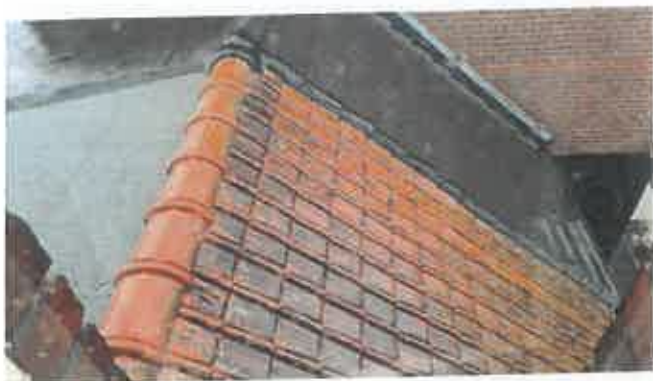
Fiche 9: Onderdak garage

Het dak boven de garage is volledig dichtgemaakt waardoor via visuele inspectie niet vastgesteld kon worden of er eventuele asbesthoudende onderdakplaten aanwezig zijn.

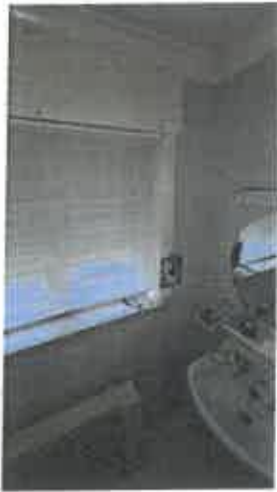
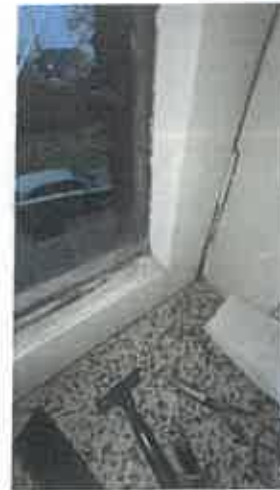
Fiche 10: Mastiek ramen verdieping

Geen asbest

#	Type	Referentie	Resultaat
10.1	Puntmonster	MM03	Geen asbest

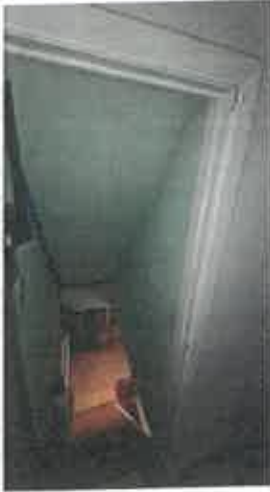
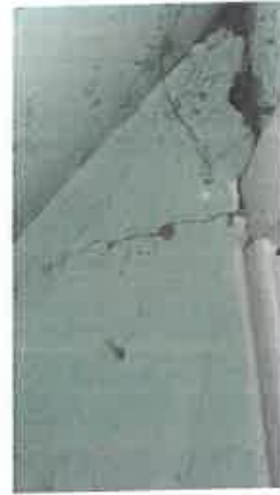
Fiche 11: Pleisterwerk muur

Geen asbest

#	Type	Referentie	Resultaat
11.1	Mengmonster	MM01	Geen asbest

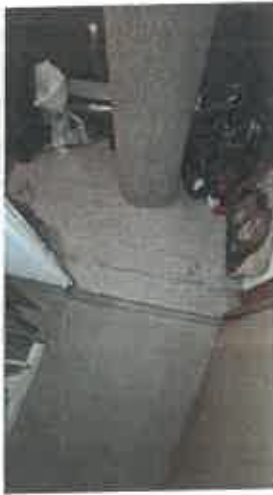
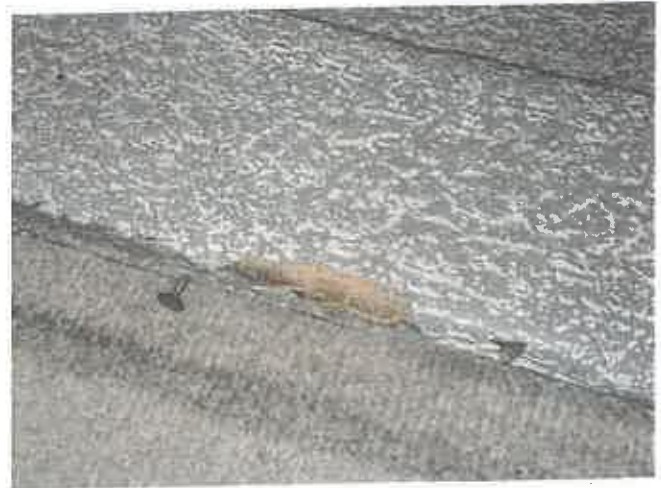
Fiche 12: Vonylvloer verdieping

Geen asbest

Beschrijving	Vonylvloer verdieping
Omgeving	Binnen
Identificatiemethode	Vaststelling zonder monstername
Destructieve handeling voor identificatie	Nee
Opmerking	Kokos- of vezelachtige onderlaag, wat niet asbesthoudend is.

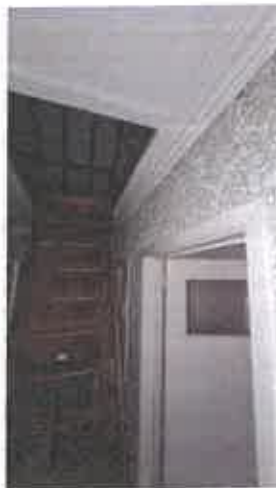
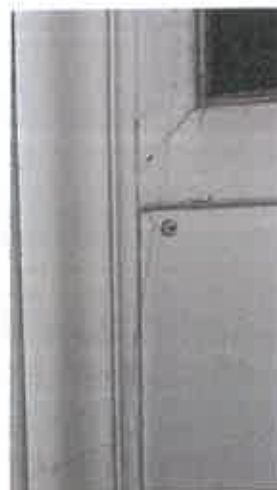
Fiche 13: Pleisterwerk plafond

Geen asbest

#	Type	Referentie	Resultaat
13.1	Mengmonster	MM02	Geen asbest
