Asbestinventarisatetest

Beelshoek 9, 8770 Ingelmunster

Attestnummer : 20241107-000261.000

Uitgegeven op : 07.11.2024

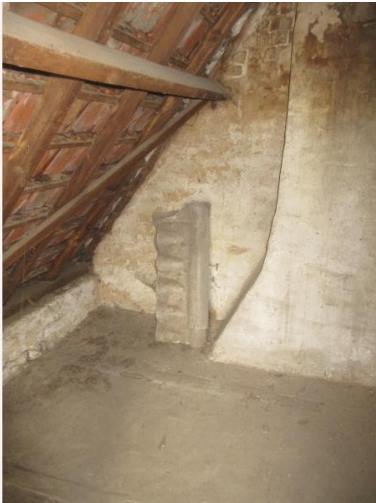
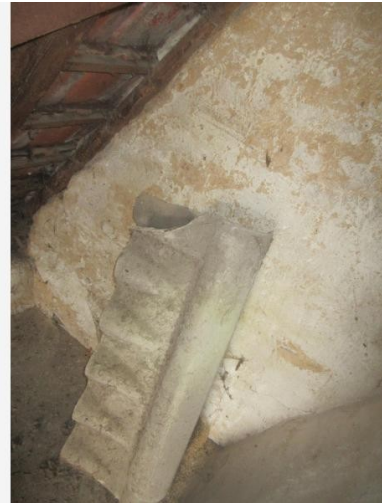
Het asbestmateriaal valt onder de mijlpaal van 2040.

Dringend verwijderen

| Aanwezige resten | de asbesthoudende golfplaten op de schuur en het afdak. |
| Asbestmaterialen | <ul style="list-style-type: none">Dak- en gevelbekleding - Golfplaat |
| Hoeveelheid (gewicht - aantal) | <ul style="list-style-type: none">10,00 kg - 1 stuk |

- Verwijder het asbestafval.

- Eenvoudige handelingen: mag via doe-het-zelf of door werknemer(s) met opleidingsattest eenvoudige handelingen
Verwijder de stukken golfplaat in hun geheel, niet stuk maken en niet mee gooien.

Gebruik de persoonlijke beschermingsmaatregelen.

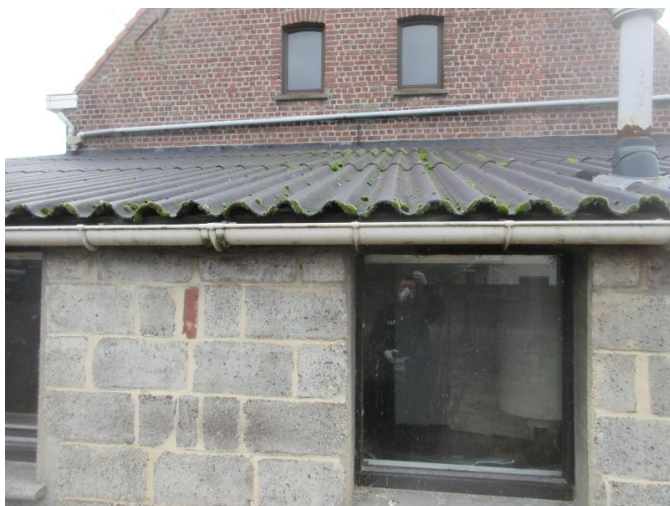
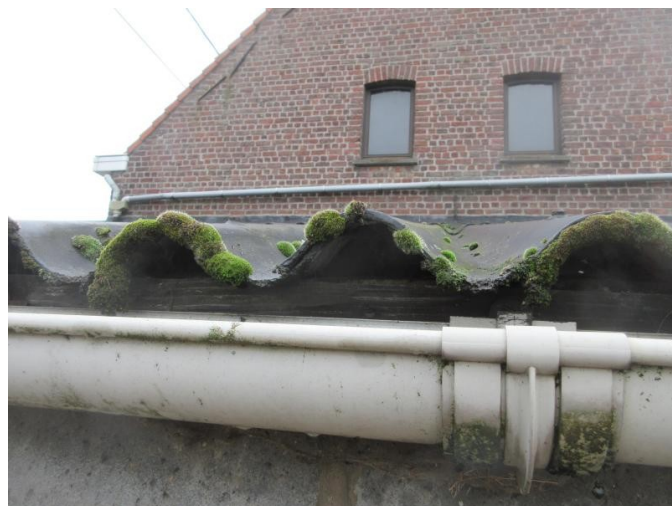
Het asbestmateriaal valt onder de mijlpaal van 2034.

Verwijderen

| Eindbeoordeling materiaalrisico | Verhoogd materiaalrisico en/of verhoogde kans op vezelvrijgave |

| Toestand van het materiaal | Matig beschadigd, matig verweerd |

| # | Type | Referentie | Resultaat |
|---|---|---|---|
| 2.1 | Puntmonster | 2458779-04 | Chrysotiel |

| Beschrijving | golfplaat uitbouw |

- Verwijder dit asbestmateriaal zo snel mogelijk. Volg de toestand goed op.

- Eenvoudige handelingen: mag via doe-het-zelf of door werknemer(s) met opleidingsattest eenvoudige handelingen
Fixeer vooraf de golfplaten en verwijder ze daarna één per één en in hun geheel.
Niet stuk maken, niet mee gooien en geen stortkokers gebruiken.
Gebruik de persoonlijke beschermingsmaatregelen.

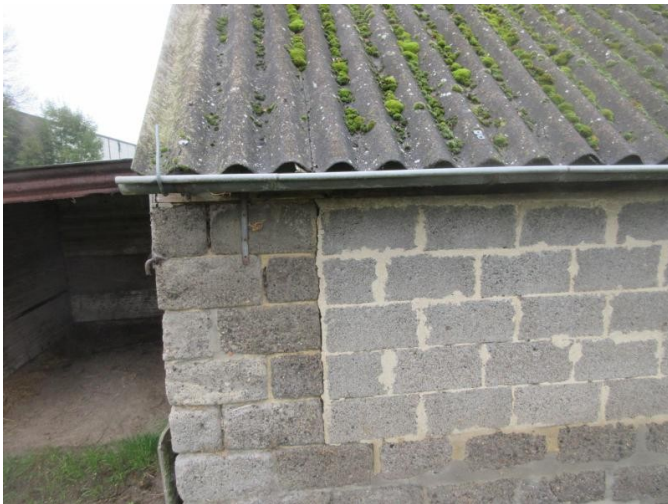
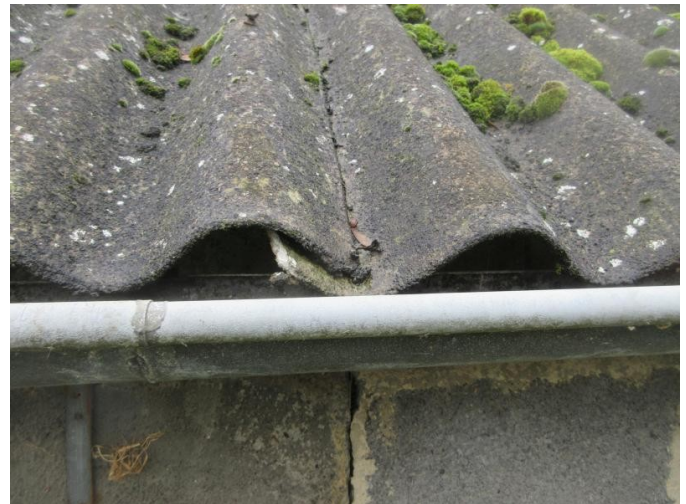
Het asbestmateriaal valt onder de mijlpaal van 2034.

Verwijderen

| Eindbeoordeling materiaalrisico | Verhoogd materiaalrisico en/of verhoogde kans op vezelvrijgave |

| Toestand van het materiaal | Matig beschadigd, matig verweerd |

| # | Type | Referentie | Resultaat |
|---|---|---|---|
| 3.1 | Puntmonster | 248779-06 | Chrysotiel |

| Beschrijving | golfplaat schuur en afdak |

- Verwijder dit asbestmateriaal zo snel mogelijk. Volg de toestand goed op.

- Eenvoudige handelingen: mag via doe-het-zelf of door werknemer(s) met opleidingsattest eenvoudige handelingen
Fixeer vooraf de golfplaten en verwijder ze daarna één per één en in hun geheel.
Niet stuk maken, niet mee gooien en geen stortkokers gebruiken.
Gebruik de persoonlijke beschermingsmaatregelen.

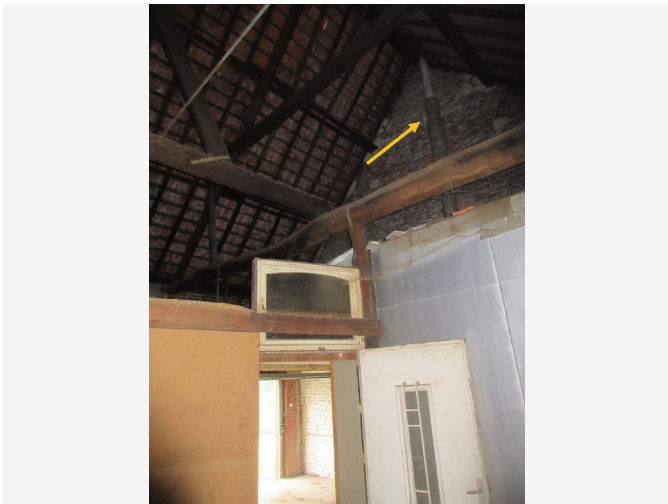
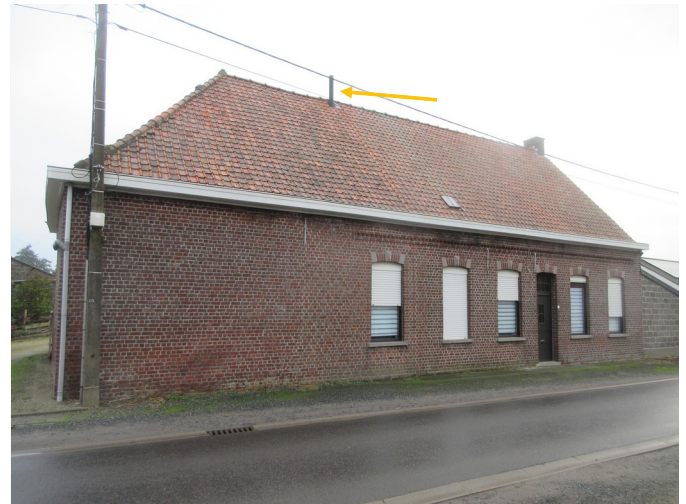
Het asbestmateriaal valt onder de mijlpaal van 2034.

Verwijderen

| Eindbeoordeling materiaalrisico | Laag materiaalrisico en/of verlaagde kans op vezelvrijgave |

| Asbestsoort (vezeltype) | Crocidoliet aanwezig |

| Beschrijving | buis gashaard living |
| Opmerking | de buis is deels binnen en ook deels buiten. |

- Verwijder dit asbestmateriaal zo snel mogelijk. Volg de toestand goed op.

- Eenvoudige handelingen: mag via doe-het-zelf of door werknemer(s) met opleidingsattest eenvoudige handelingen
Verwijder de buis (buisen ; 2 in een) in hun geheel, niet stuk maken en niet mee gooien.
Gebruik de persoonlijke beschermingsmaatregelen.

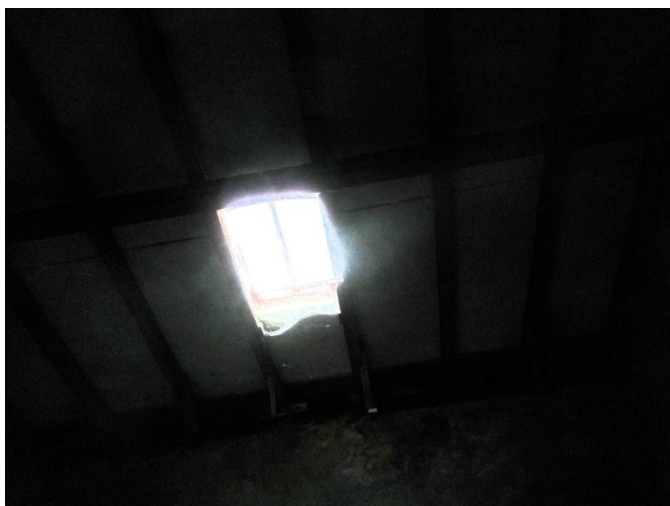
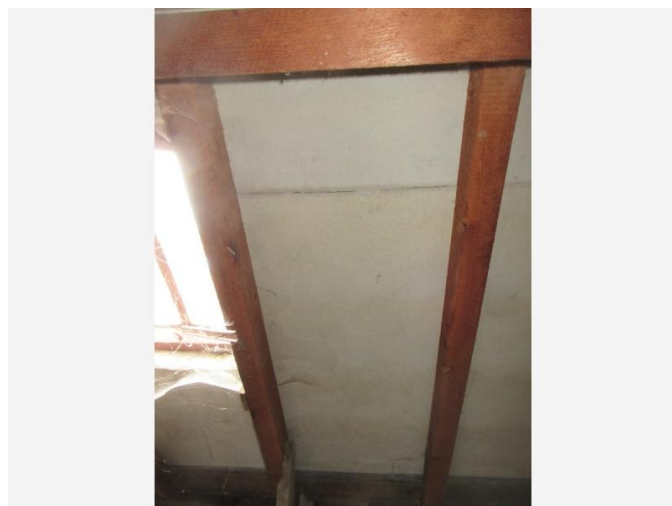
Het asbestmateriaal valt onder de mijlpaal van 2040.

Zorgvuldig beheren

| Eindbeoordeling materiaalrisico | Zeer laag materiaalrisico en/of zeer lage kans op vezelvrijgave |

| # | Type | Referentie | Resultaat |
|---|---|---|---|
| 5.1 | Puntmonster | 2458779-03 | Chrysotiel |

| Beschrijving | onderdak woning |
| Opmerking | Betreft enkel de bruin-grijze menuiserite. Het deeltje roze menuiserite (thv zolder schuur) is pas na 2001 geplaatst (vermoedelijk 2008) |

- Zorg voor een veilig beheer en verwijder dit asbestmateriaal wanneer het bij werken eenvoudig bereikbaar wordt. Controleer de toestand jaarlijks op wijzigingen.

- Eenvoudige handelingen: mag via doe-het-zelf of door werknemer(s) met opleidingsattest eenvoudige handelingen
Verwijder eerst de dakpannen. Erna voorzichtig houten draaglatjes en onderdakplaten loswrikken. De Asbesthoudende platen één voor één en in hun geheel verwijderen. Vooraf de platen best wel fixeren. Indien de platen moeilijk los te krijgen zijn zonder beschadiging, dan is het best onder constante verneveling te werken. Niet gooien met de platen en geen stortkokers gebruiken. Gebruik hierbij de persoonlijke beschermingsmiddelen.

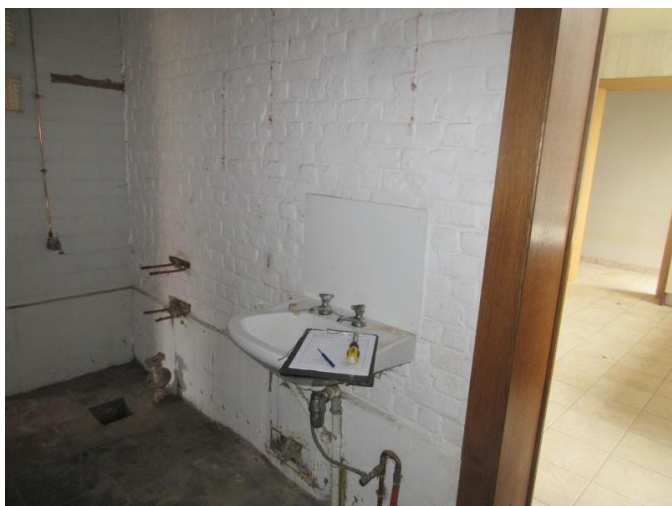
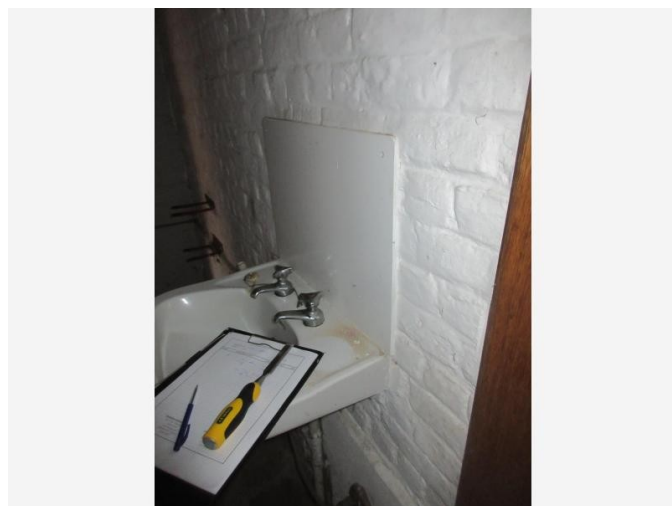
Het asbestmateriaal valt onder de mijlpaal van 2040.

Zorgvuldig beheren

| Eindbeoordeling materiaalrisico | Laag materiaalrisico en/of verlaagde kans op vezelvrijgave |

| Asbestsoort (vezeltype) | Crocidoliet aanwezig |

| Beschrijving | plaat lavabo |

- Zorg voor een veilig beheer. Vermijd het beschadigen van het asbestmateriaal. Controleer de toestand jaarlijks op wijzigingen.

- Eenvoudige handelingen: mag via doe-het-zelf of door werknemer(s) met opleidingsattest eenvoudige handelingen
Verwijder de wand (glassalplaat) in z'n geheel. Niet stuk maken en niet mee gooien.
Gebruik de persoonlijke beschermingsmaatregelen.

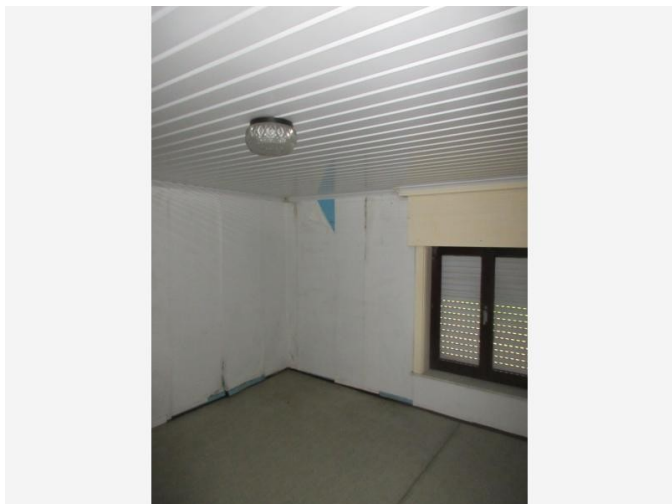
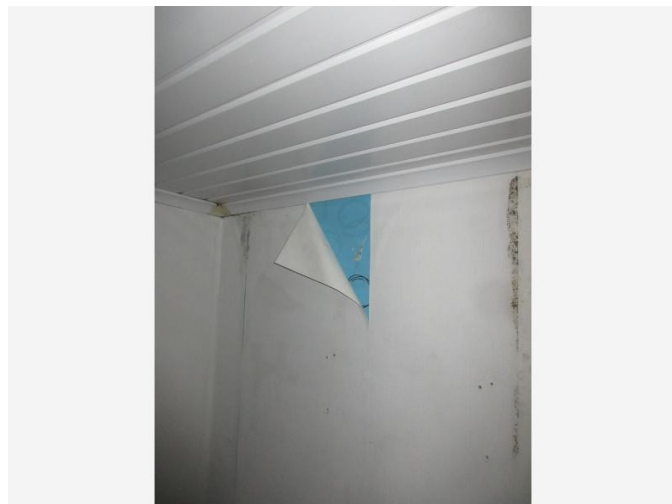
Het asbestmateriaal valt onder de mijlpaal van 2040.

Zorgvuldig beheren

| Eindbeoordeling materiaalrisico | Zeer laag materiaalrisico en/of zeer lage kans op vezelvrijgave |

| # | Type | Referentie | Resultaat |
|---|---|---|---|
| 7.1 | Puntmonster | 2458779-01 | Chrysotiel |

| Beschrijving | platen als voorzetwand |

- Zorg voor een veilig beheer. Vermijd het beschadigen van het asbestmateriaal. Controleer de toestand jaarlijks op wijzigingen.

- Eenvoudige handelingen: mag via doe-het-zelf of door werknemer(s) met opleidingsattest eenvoudige handelingen
Verwijder de platen in hun geheel, niet stuk maken en niet mee gooien.
Gebruik de persoonlijke beschermingsmaatregelen.

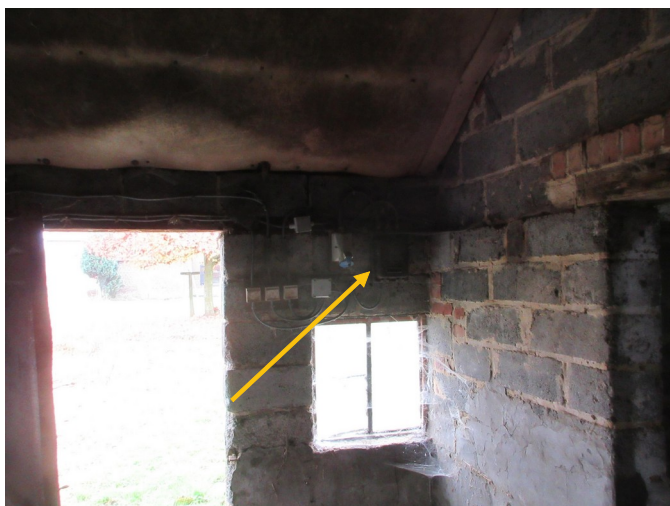
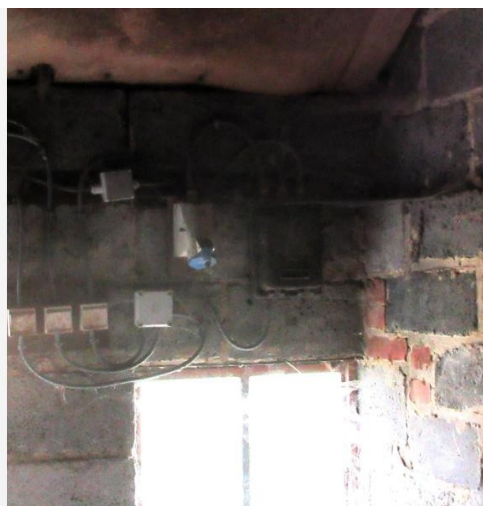
| Opmerking | Bakeliet kan asbesthoudend zijn maar dit kan enkel uitgesloten worden via een negatieve analyse. Monstername is echter niet mogelijk binnen het kader van niet-destructief onderzoek. De hoeveelheid is een inschatting. |
