Asbestinventarisatetest

Kapelstraat 11, 8531 Harelbeke

Attestnummer : **20260113-000033.000**

Uitgegeven op : **13.01.2026**

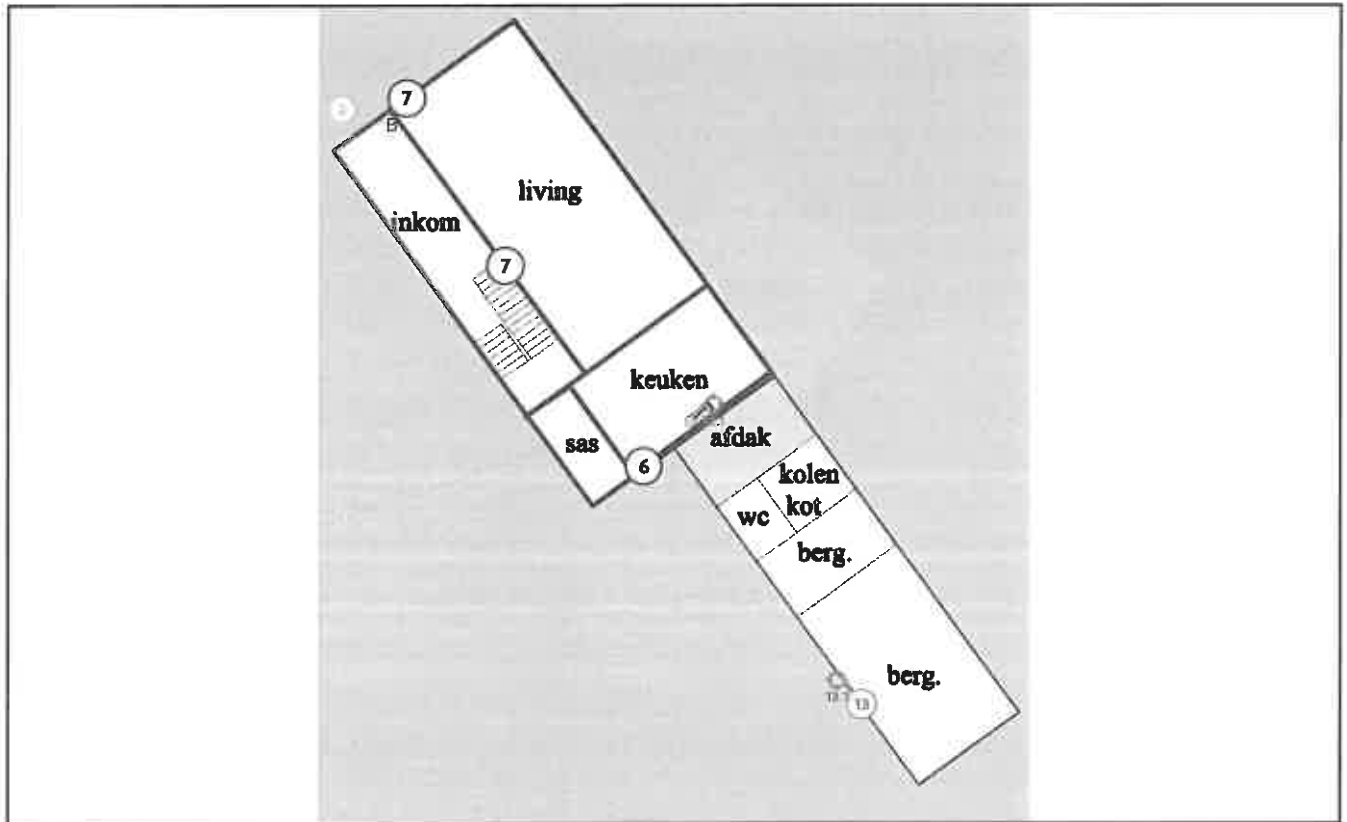
Plan 1.2: plan gvl

Beschrijving	Type	Actie
2. bakeliet schakelkast	Asbestmateriaal	Conformdig behouden
6. wandtegeltjes	Advies	-
7. plinten	Advies	-
12. anti dreun keuken	Geen asbest	-
12.1 Code: 2610174-02	Puntmonster	-
13. mastiek raam kot	Geen asbest	-
13.1 Code: 2610174-01	Puntmonster	-

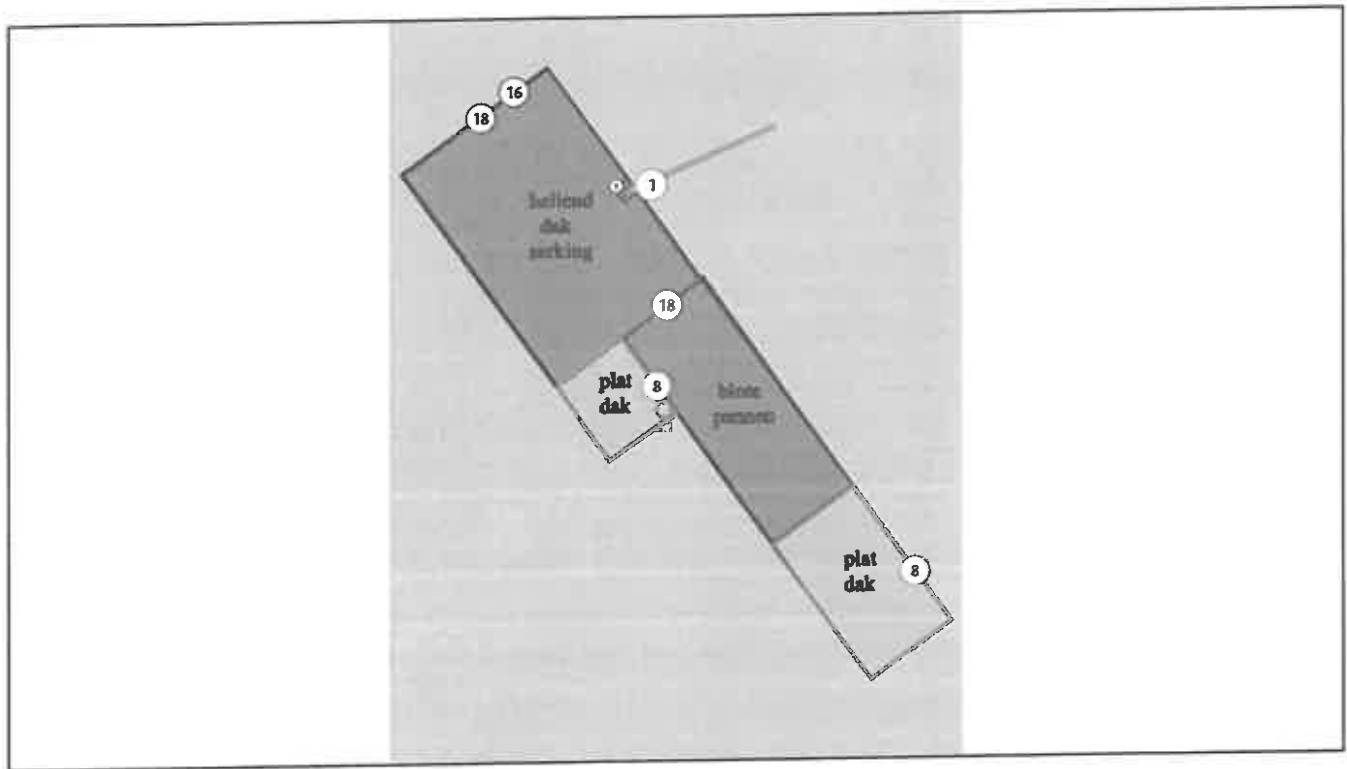
Plan 1.5: plan daken

Beschrijving	Type	Actie
1. rookgaskanaal 3x	Asbestmateriaal	Verwijderen
5. opbouw schoorsteen	Beperking	-
8. roofing keuken	Geen asbest	-
8.1 Code: 2610174-04	Puntmonster	-
16. dakpannen hellende daken	Overige ruimte of materiaal	-
18. geen onderdak hellende daken	Overige ruimte of materiaal	-

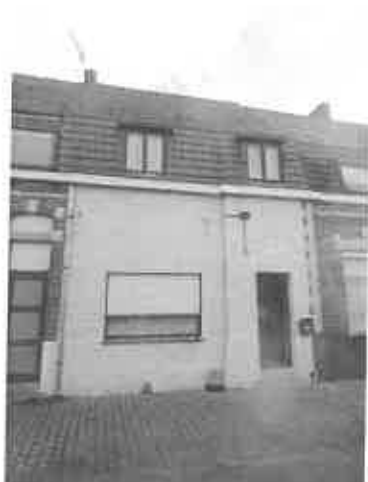
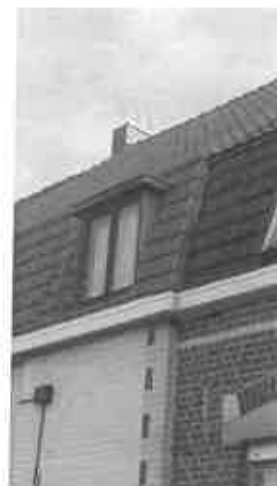
Het asbestmateriaal valt onder de mijlpaal van 2034.

Eindbeoordeling materiaalrisico	Laag materiaalrisico en/of verlaagde kans op vezelvrijgave
---------------------------------	--

Gebondenheid	Categorie 1: hechtgebonden in oorsprong
Asbestsoort (vezeltype)	Crocidoliet aanwezig
Asbestconcentratie	Laag (< 50%)
Afschermingsgraad van het gehele materiaal	Geheel of deels vrij aan de buitenlucht
Toestand van het materiaal	Onbeschadigd, niet verweerd

Beschrijving	rookgaskanaal 3x
Omgeving	Buiten
Primaire drager	Schuin dak
Asbestmateriaal	Rookgaskanaal
Bindmiddel van asbestmateriaal	Cement
Gebondenheid op basis van bindmiddel	Hecht
Hoeveelheid (lengte - omtrek - dikte - aantal)	<ul style="list-style-type: none"> • 0,30 m - 47,00 cm - 1,00 cm - 3 stuks
Totaal volume	0,004 m ³
Eenvoudig bereikbaar	Ja
Bevestigingswijze	<ul style="list-style-type: none"> • Geklemd • Verlijmd, ingegoten, versmeerd
Identificatiemethode	<p>De asbestdeskundige beoordeelt het materiaal als asbestverdacht en dus asbesthoudend, en dit zonder monstername.</p> <p>Motivatie: Er is een onderzoeksbeperking die monstername verhindert; De ruimte of het materiaal bevindt zich hoger dan 3,5 meter vanaf een vaste ondergrond.</p>
Destructieve handeling voor identificatie	Nee
Opmerking	<p>Staalname van een rookgaskanaal is bijna onmogelijk vanwege hoogte en in gebruik waardoor aanwezigheid van asbest op basis van vermoeden is (te volgen protocol). Indien u echt zeker wilt zijn van aanwezigheid asbest is een staalname op de buis (met hoogtewerker) aangeraden.</p>

- Verwijder dit asbestmateriaal zo snel mogelijk. Volg de toestand goed op.
- Voer bijkomende staalname(s) uit.

- Eenvoudige handelingen: mag via doe-het-zelf of door werknemer(s) met opleidingsattest eenvoudige handelingen
De buisjes in hun geheel verwijderen, niet stuk maken en niet mee gooien.

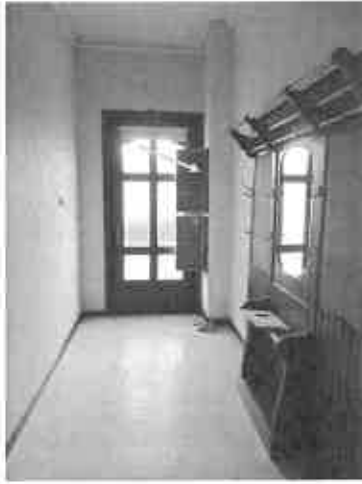
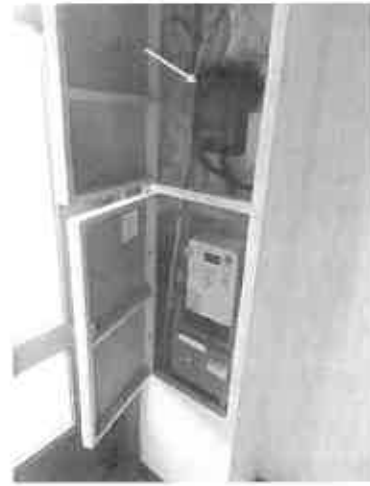
Het asbestmateriaal valt onder de mijlpaal van 2040.

Eindbeoordeling materiaalisico	Laag materiaalisico en/of verlaagde kans op vezelvrijgave
--------------------------------	---

Gebondenheid	Categorie 1: hechtgebonden in oorsprong
Asbestsoort (vezeltype)	Crocidoliet aanwezig
Asbestconcentratie	Laag (< 50%)
Afschermingsgraad van het gehele materiaal	Geheel of deels (ook) vrij aan de binnenlucht
Toestand van het materiaal	Onbeschadigd, niet verweerd

Beschrijving	bakeliet schakelkast
Omgeving	Binnen
Primaire drager	Communicatie en elektrische infrastructuur en uitrusting
Asbestmateriaal	Plaat, paneel, tablet - Type Bakeliet
Bindmiddel van asbestmateriaal	Kunststof of -hars
Gebondenheid op basis van bindmiddel	Hecht
Hoeveelheid (oppervlakte - dikte - aantal)	<ul style="list-style-type: none"> • 1,00 m² - 0,50 cm - 1 stuk
Totaal volume	0,005 m ³
Eenvoudig bereikbaar	Ja
Bevestigingswijze	<ul style="list-style-type: none"> • Geschroefd
Identificatiemethode	<p>De asbestdeskundige beoordeelt het materiaal als asbestverdacht en dus asbesthoudend, en dit zonder monstername.</p> <p>Motivatie: De monstername brengt andere schade aan dan schade die inherent is aan de monstername.</p>
Destructieve handeling voor identificatie	Nee
Opmerking	Bakeliet kan asbesthoudend zijn maar dit kan enkel uitgesloten worden via een negatieve analyse. Monstername is echter niet mogelijk binnen het kader van niet-destructief onderzoek. De hoeveelheid is een inschatting. Extra staalname kan aangeraden zijn bij uit gebruik name indien de verwijderingskost te hoog zou oplopen. Bij bakeliet is de verwijderingskost als asbesthoudend materiaal meestal wel goedkoper dan een extra staalname aangezien de geringe hoeveelheden.

- Zorg voor een veilig beheer. Vermijd het beschadigen van het asbestmateriaal. Controleer de toestand jaarlijks op wijzigingen.
- Voer bijkomende staalname(s) uit.

- Eenvoudige handelingen: mag via doe-het-zelf of door werknemer(s) met opleidingsattest eenvoudige handelingen
De schakelkast voorzichtig losschroeven zonder te beschadigen en afvoeren als asbesthoudend afval. Gebruik hierbij de gepaste persoonlijke beschermingsmiddelen (FFP3-masker, wegwerpoverall en -handschoenen en afspoelbaar schoeisel) en volg strikt de richtlijnen hoe asbest correct en veilig te verwijderen. (Zie toelichting achteraan attest). Het asbesthoudende materiaal in gesloten dubbele verpakking naar een erkende verwerker brengen.

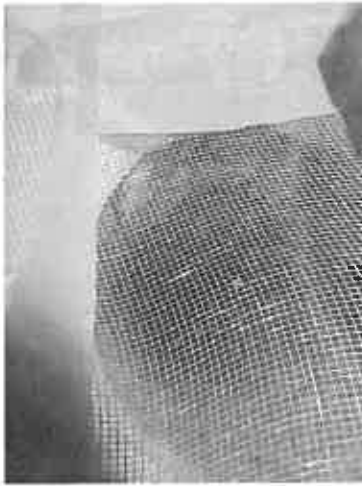
Tijdelijke beperking

Reden: Er is geen volledige risicobeoordeling mogelijk

Uitleg van de asbestdeskundige: door het netje geen volledige inspectie mogelijk. niet te zien of het asbestverdachte buis is of buis in beton

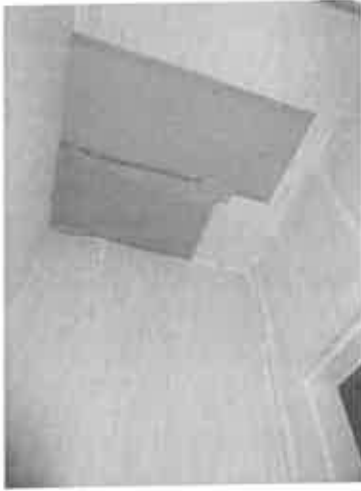
Tijdelijke beperking

Reden: Slotvaste toegangspoort, -deur of -luik

Uitleg van de asbestdeskundige: zolder niet te inspecteren dus niet te zien of er asbesthoudende materialen aanwezig zijn.

Het onderdak is ook niet inspecteerbaar, maar aangezien er een nieuw sarkingdak is geplaatst (onderdak + isolatie in één), is er normaal gezien geen oud onderdak meer aanwezig.

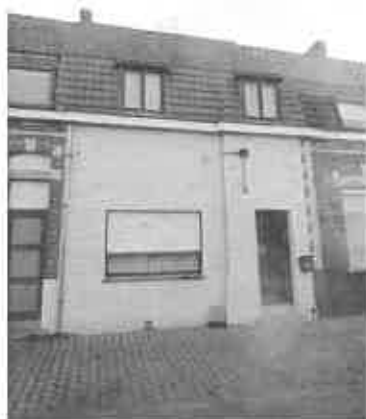
Tijdelijke beperking

Reden: Het te onderzoeken materiaal situeert zich hoger dan 3,50 m te rekenen vanaf een veilige ondergrond

Uitleg van de asbestdeskundige: De schoorsteen kan opgebouwd zijn uit een asbestbuis, maar dat is niet inspecteerbaar. Bij afbraak : gelieve de interne koker van de schoorsteen te controleren alvorens verder af te breken

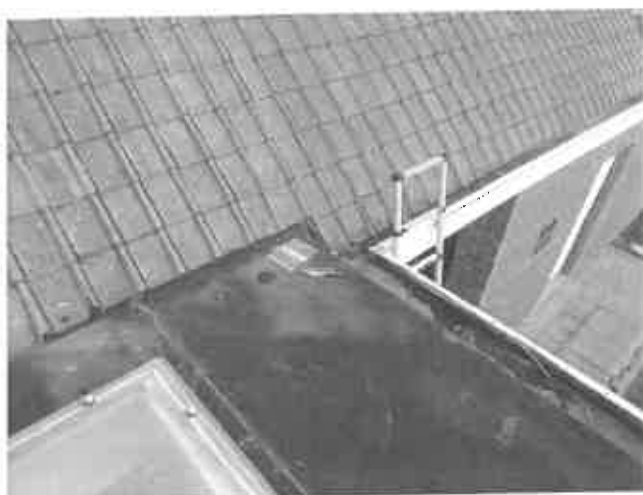
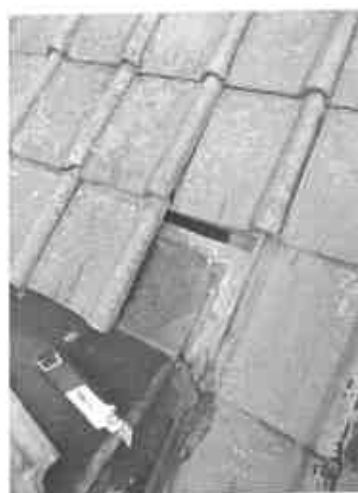
Fiche 8: roofing keuken

Geen asbest

#	Type	Referentie	Resultaat
8.1	Puntmonster	2610174-04	Geen asbest

Beschrijving	roofing keuken
Omgeving	Buiten
Primaire drager	Plat dak
Bindmiddel van materiaal	Bitumen (roofing, teer, asfalt)
Gebondenheid op basis van bindmiddel	Hecht
Hoeveelheid (oppervlakte - aantal)	<ul style="list-style-type: none">• 26,00 m² - 1 stuk
Totale oppervlakte	26,00 m ²
Identificatiemethode	Een monstername door de asbestdeskundige met laboanalyse door een asbestlabo.
Destructieve handeling voor identificatie	Nee
Opmerking	<p>Staalname betreft de zichtbare waterkering. Staalname tot op de draagconstructie is onmogelijk vanwege het destructieve karakter.</p> <p>staalname uitgevoerd thv platte dak keuken. Platte dak boven berging : EPDM (strookjes erop gelegd), maar daaronder zit dezelfde soort roofing, vandaar ook hierin meegenomen</p>

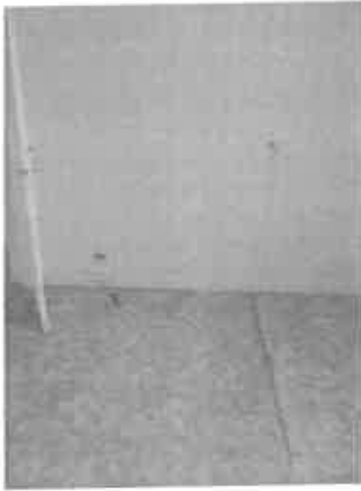
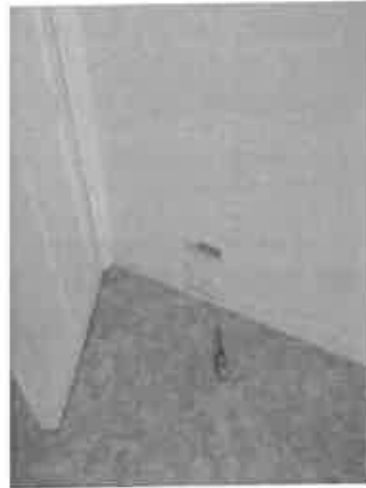
Fiche 9: MS pleister wanden

Geen asbest

#	Type	Referentie	Resultaat
9.1	Mengmonster	2610174-06	Geen asbest

Beschrijving	MS pleister wanden
Omgeving	Binnen
Primaire drager	Binnenwand
Bindmiddel van materiaal	Gips - kalk
Gebondenheid op basis van bindmiddel	Niet-hechtgebonden
Hoeveelheid (oppervlakte - dikte - aantal)	• 180,00 m ² - 1,00 cm - 1 stuk
Totaal volume	1,80 m ³
Identificatiemethode	Een monstername door de asbestdeskundige met laboanalyse door een asbestlabo.
Destructieve handeling voor identificatie	Nee
Opmerking	van natte ruimte is er geen staal genomen, keuken heeft overal voorzetwanden (met mogelijks pleister achter) en een badkamer is er niet.

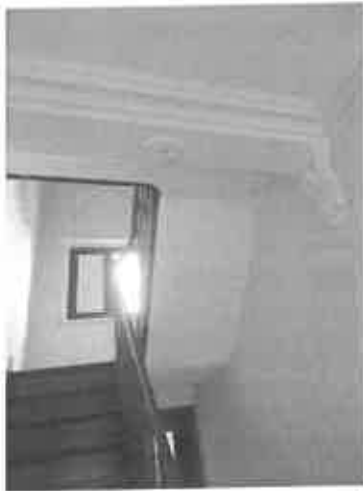
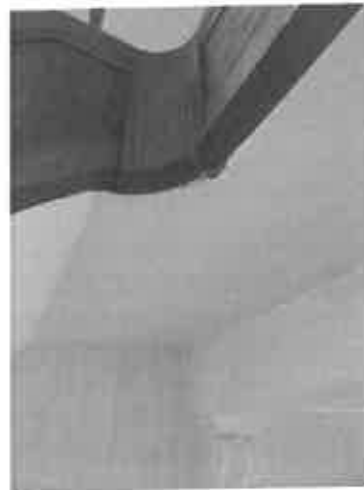
Fiche 10: MS pleister plafond

Geen asbest

#	Type	Referentie	Resultaat
10.1	Mengmonster	2610174-07	Geen asbest

Beschrijving	MS pleister plafond
Omgeving	Binnen
Primaire drager	Plafond
Bindmiddel van materiaal	Gips - kalk
Gebondenheid op basis van bindmiddel	Niet-hechtgebonden
Hoeveelheid (oppervlakte - dikte - aantal)	• 40,00 m ² - 1,00 cm - 1 stuk
Totaal volume	0,40 m ³
Identificatiemethode	Een monstername door de asbestdeskundige met laboanalyse door een asbestlabo.
Destructieve handeling voor identificatie	Nee
Opmerking	Van natte ruimte is er geen staal genomen, want keuken heeft een verlaagd plafond en een badkamer is er niet.

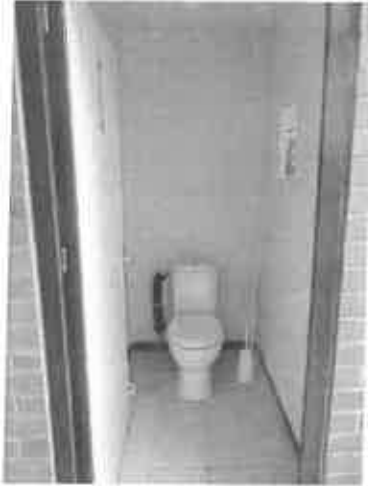
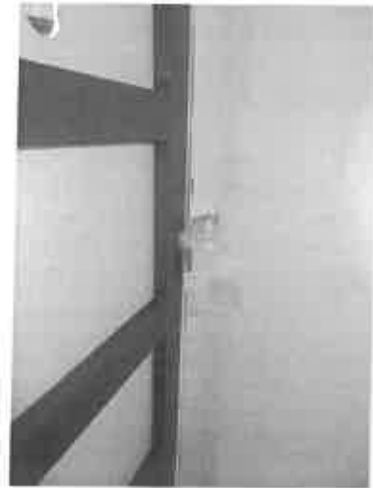
Fiche 11: MS sierpleister wanden

Geen asbest

#	Type	Referentie	Resultaat
11.1	Mengmonster	2610174-03	Geen asbest

Beschrijving	MS sierpleister wanden
Omgeving	Binnen
Primaire drager	Binnenwand
Bindmiddel van materiaal	Gips - kalk
Gebondenheid op basis van bindmiddel	Niet-hechtgebonden
Hoeveelheid (oppervlakte - dikte - aantal)	• 40,00 m ² - 1,00 cm - 1 stuk
Totaal volume	0,40 m ³
Identificatiemethode	Een monstername door de asbestdeskundige met laboanalyse door een asbestlabo.
Destructieve handeling voor identificatie	Nee
Opmerking	staalname van pleisterwanden in sierpleister apart genomen gezien andere pleistertechniek dan gewone pleister.

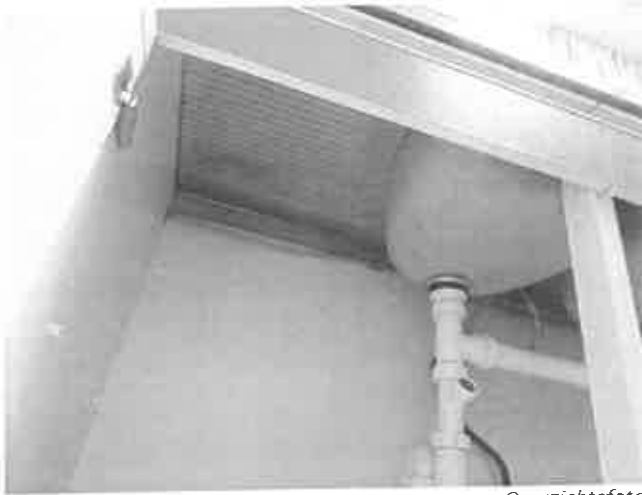
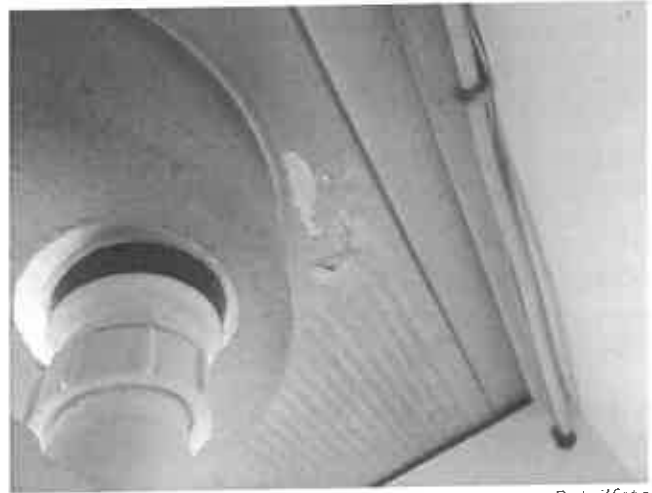
Fiche 12: anti dreun keuken

Geen asbest

#	Type	Referentie	Resultaat
12.1	Puntmonster	2610174-02	Geen asbest

Beschrijving	anti dreun keuken
Omgeving	Binnen
Primaire drager	Inrichting (meubilair, ...)
Bindmiddel van materiaal	Kunststof of -hars
Gebondenheid op basis van bindmiddel	Hecht
Hoeveelheid (gewicht - aantal)	• 0,20 kg - 1 stuk
Totaal gewicht	0,20 kg
Identificatiemethode	Een monstername door de asbestdeskundige met laboanalyse door een asbestlabo.
Destructieve handeling voor identificatie	Nee

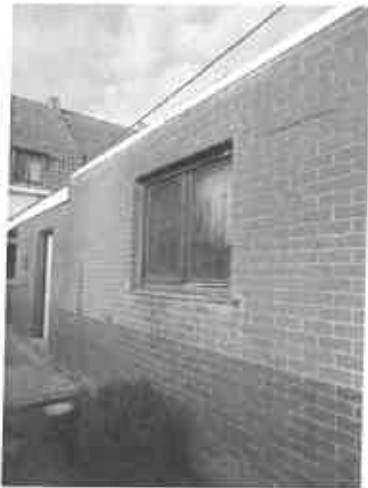
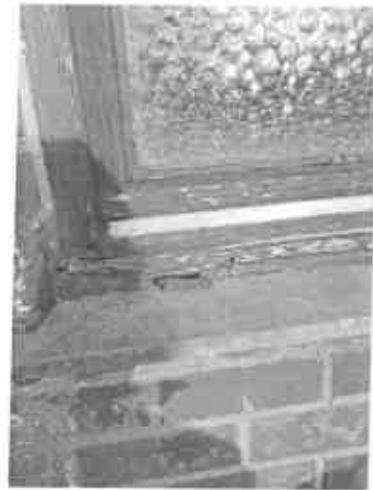
Fiche 13: mastiek raam kot

Geen asbest

#	Type	Referentie	Resultaat
13.1	Puntmonster	2610174-01	Geen asbest

Beschrijving	mastiek raam kot
Omgeving	Buiten
Primaire drager	Wandopening verticaal (raam, deur, ...)
Bindmiddel van materiaal	Kitten, mastiek, pasta
Gebondenheid op basis van bindmiddel	Hecht
Hoeveelheid (gewicht - aantal)	• 0,30 kg - 1 stuk
Totaal gewicht	0,30 kg
Identificatiemethode	Een monstername door de asbestdeskundige met laboanalyse door een asbestlabo.
Destructieve handeling voor identificatie	Nee

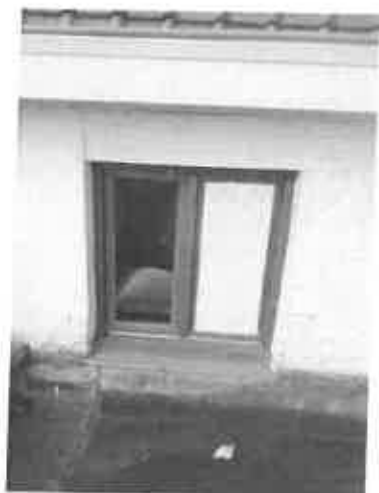
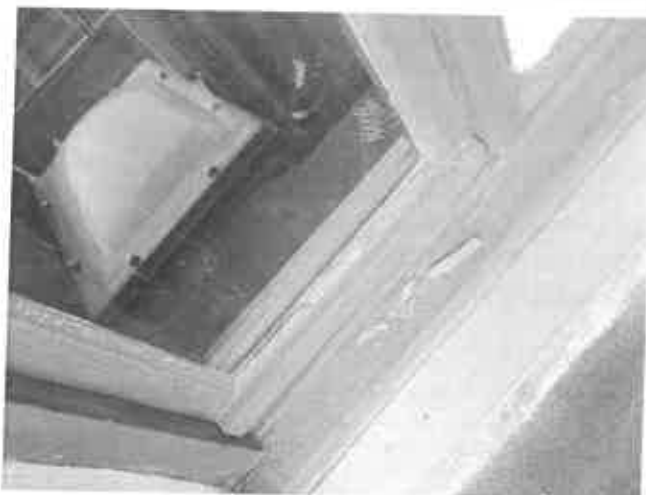
Fiche 14: roze mastiek

Geen asbest

#	Type	Referentie	Resultaat
14.1	Puntmonster	2610174-05	Geen asbest

Beschrijving	roze mastiek
Omgeving	Buiten
Primaire drager	Wandopening verticaal (raam, deur, ...)
Bindmiddel van materiaal	Kitten, mastiek, pasta
Gebondenheid op basis van bindmiddel	Hecht
Hoeveelheid (gewicht - aantal)	<ul style="list-style-type: none">• 2,00 kg - 1 stuk
Totaal gewicht	2,00 kg
Identificatiemethode	Een monstername door de asbestdeskundige met laboanalyse door een asbestlabo.
Destructieve handeling voor identificatie	Nee
Opmerking	het betreft enkel de ramen op het verdiep (trapha + dakkapellen). De mastiek van de ramen en deuren op het gelijkvloers zijn reeds op basis van silicone (flexibel) en dus niet asbestverdacht.
