# Asbestinventarisatetest

Hanebergstraat 27, 3581 Beringen

Attestnummer : **20240610-000336.000**

Uitgegeven op : **10.06.2024**

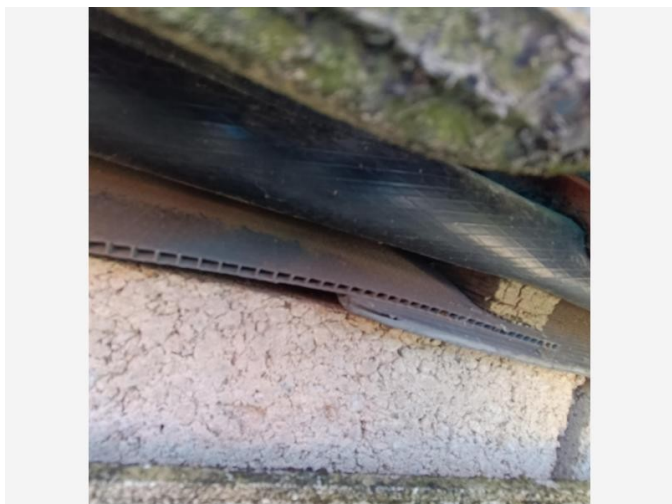
Het onderdak van de woning kon gecontroleerd worden op zolder en door langs buiten enkele dakpannen op te heffen: grijze plastic platen zichtbaar.

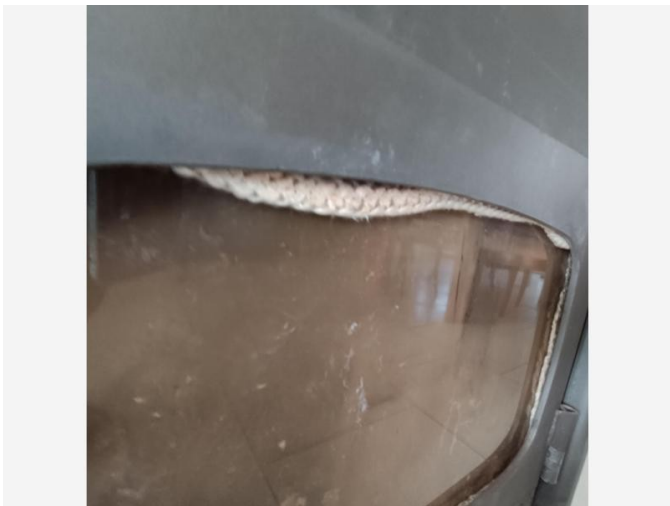
Het koord rond de deur van de kachel in de living werd gecontroleerd en als niet-asbestverdacht bevonden: textielkoord.

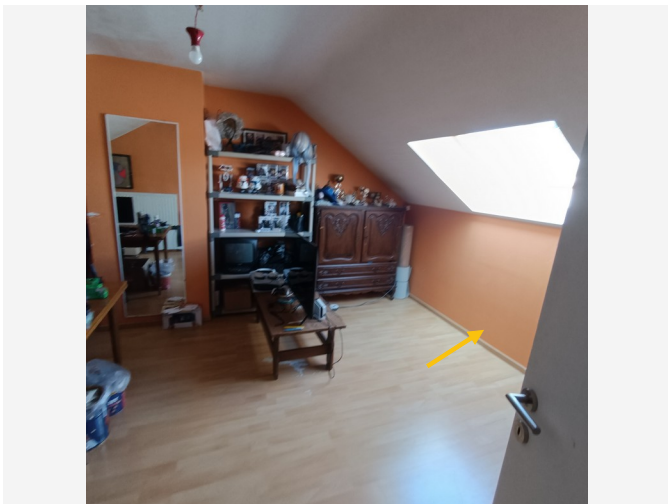
Het is niet gekend of er pleisterwerk aanwezig is achter de valse wanden, te controleren bij werken. Bij renovatiewerken in het oog te houden of er geen asbestverdachte lagen aanwezig zijn.

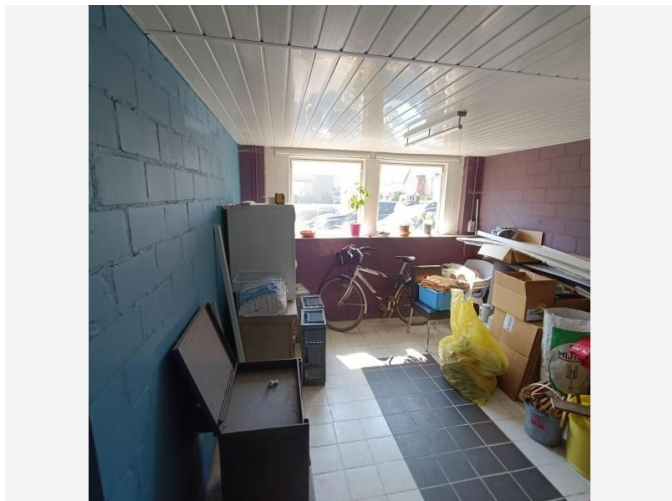
## Fiche 4: Geen staalname pleisterwerk muur & plafond mogelijk in het bijgebouw

Volgens het inspectieprotocol is een monstername van het pleisterwerk verplicht om dit te identificeren als niet-asbesthoudend.

Echter was er nergens in het bijgebouw pleisterwerk zichtbaar. Hierdoor is staalname hiervan ook niet mogelijk.

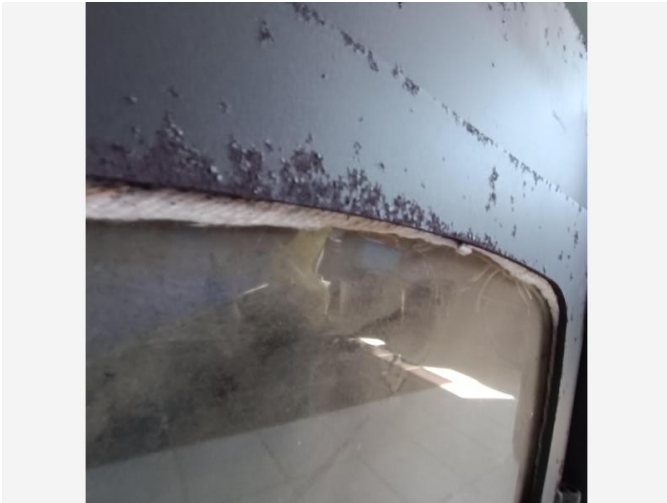
Het koord rond de deur van de kachel in het bijgebouw werd gecontroleerd en als niet-asbestverdacht bevonden: textielkoord.

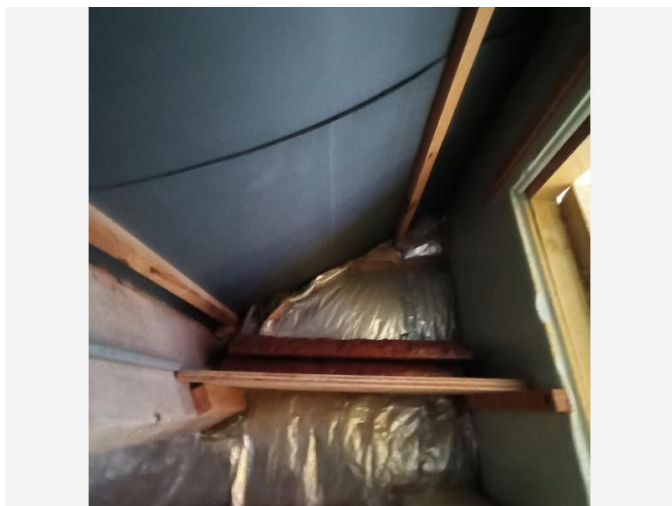
Het onderdak van het bijgebouw kon gecontroleerd worden op het 1e verdiep, dezelfde grijze plastic platen zichtbaar als het onderdak van de woning.

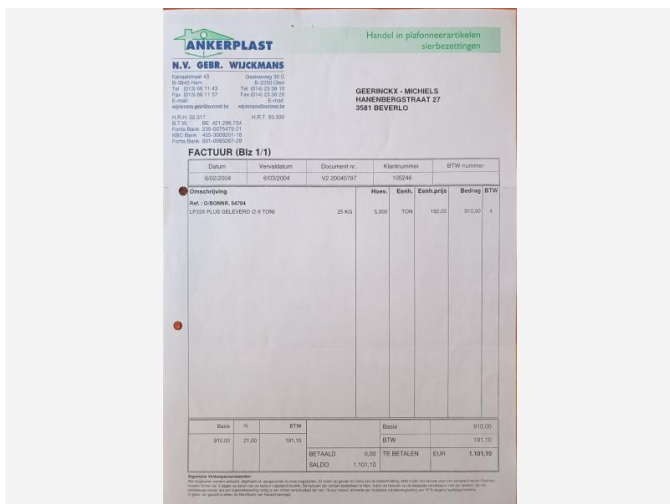
# Fiche 7: Geen staalname pleisterwerk muur & plafond woning nodig

Volgens het inspectieprotocol is een monstername van het pleisterwerk verplicht om dit te identificeren als niet-asbesthoudend.

Echter werd het bijgebouw / garage geplaatst in 1997, om eerst in te gaan wonen en de woning werd pas later gebouwd.

Volgens de lastenboek werden de eerste uitgravingen voor de woning pas uitgevoerd eind december 2001.

Het pleisterwerk van de woning werd geplaatst door de gebroeders Wijckmans NV. Kanaalstraat 43, 3845 Ham.

Deze werken werden uitgevoerd in februari 2004. Zie bewijsfactuur van pleisterwerk en de lastenboek bij bewijsdocumenten in bijlage.
