# Asbestinventarisatetest

Koetsstraat 32, 3530 Houthalen-Helchteren

Attestnummer : 20231002-000126.000

**Niet-asbestveilig**

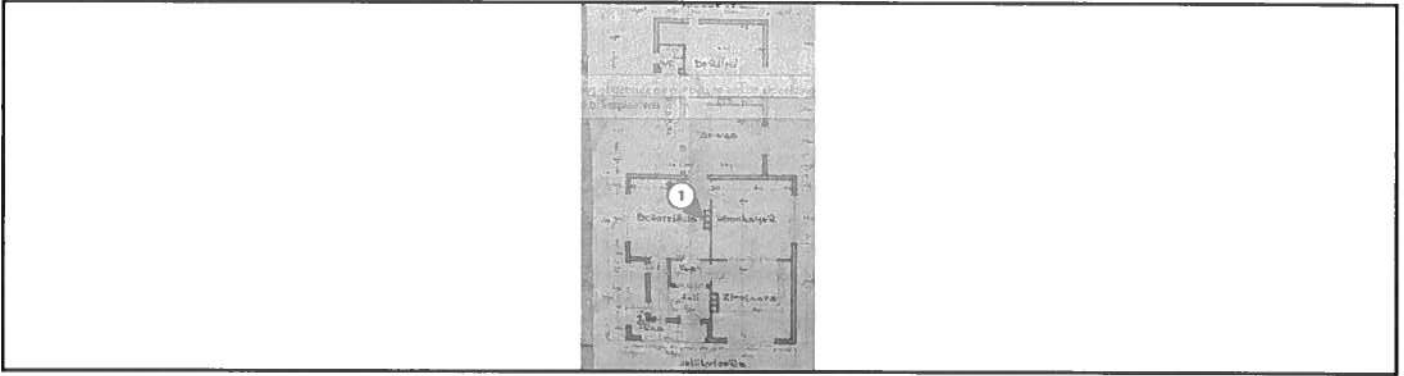
## Plan 1.1: gelijkvloers

Beschrijving	Type	Actie
1. plaatmateriaal	Asbestmateriaal	<a href="#">Verwijderen</a>

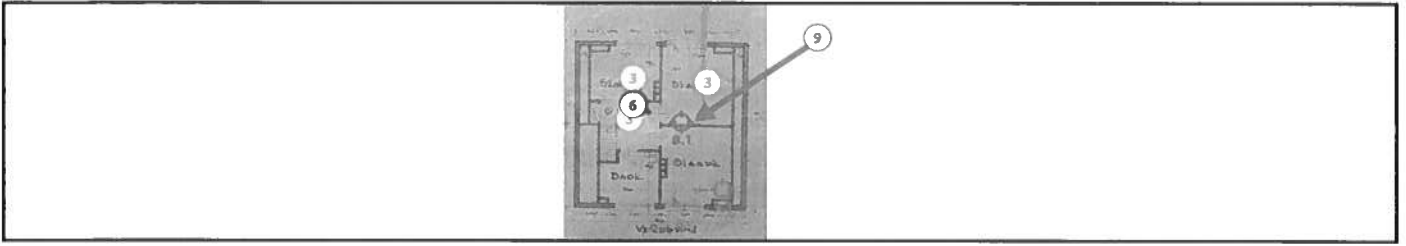
## Plan 1.2: verdiep 1

Beschrijving	Type	Actie
3. bakeliet	Asbestmateriaal	Zorgvuldig beheren
6. vinyl op schabben	Advies	-
9. pleisterwerk muur en plafond	Geen asbest	-
9.1 Code: 1	Mengmonster	-

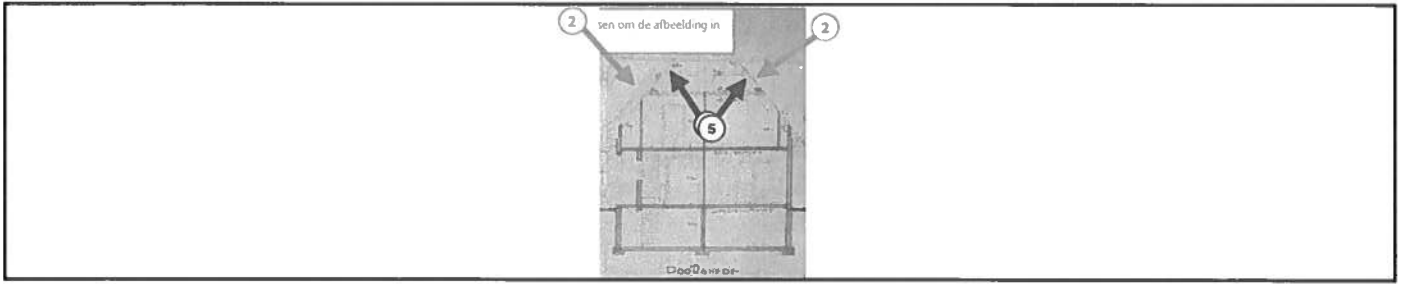
## Plan 1.3: doorsnede

Beschrijving	Type	Actie
2. leien	Asbestmateriaal	<a href="#">Verwijderen</a>
5. hellend dak	Beperking	-

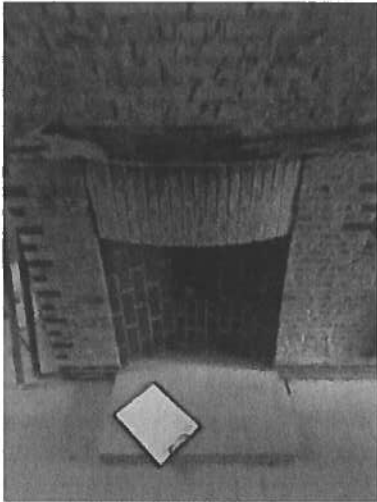
Het asbestmateriaal valt onder de mijlpaal van 2040.

Eindbeoordeling materiaalisico	Verhoogd materiaalisico en/of verhoogde kans op vezelvrijgave
--------------------------------	---

Gebondenheid	Categorie 1: hechtgebonden in oorsprong
Asbestsoort (vezeltype)	Crocidoliet aanwezig
Asbestconcentratie	Laag (< 50%)
Afschermingsgraad van het gehele materiaal	Geheel of deels (ook) vrij aan binnenluchtstromen
Toestand van het materiaal	Licht beschadigd, licht verweerd. Intact materiaal type Pical – asbestboard of categorie III 'gebondenheid'

<b>Omgeving</b>	Binnen
<b>Primaire drager</b>	HVAC infrastructuur en uitrusting
<b>Asbestmateriaal</b>	Plaat, paneel, tablet - Generiek
<b>Bindmiddel van asbestmateriaal</b>	Cement
<b>Gebondenheid op basis van bindmiddel</b>	Hecht
<b>Hoeveelheid (oppervlakte - dikte - aantal)</b>	• 3,00 m <sup>2</sup> - 0,50 cm - 1 stuk
<b>Totaal volume</b>	0,015 m <sup>3</sup>
<b>Eenvoudig bereikbaar</b>	Ja
<b>Bevestigingswijze</b>	• Verlijmd, ingegoten, versmeerd
<b>Identificatiemethode</b>	Vaststelling zonder monsternamen
<b>Destructieve handeling voor identificatie</b>	Nee
<b>Opmerking</b>	In de schouw en het gedeelte naast de schouw zit een asbestverdachte plaat.

- Verwijder dit asbestmateriaal zo snel mogelijk. Volg de toestand goed op.

- Eenvoudige handelingen: mag via doe-het-zelf of door werknemer(s) met opleidingsattest eenvoudige handelingen  
Volgens VLAREM II mogen volgende materialen door de eigenaar zelf verwijderd worden:
  - hechtgebonden materialen die onbeschadigd zijn, waarbij geen vrije vezels zichtbaar zijn en die geen aanleiding geven tot een wijziging van de toestand bij verwijdering;
  - hechtgebonden materialen die beschadigd zijn, waarbij er vrije asbestvezels zichtbaar zijn maar die in buiten toegepast zijn en geen aanleiding geven tot wijziging van de toestand bij verwijdering;
  - asbesthoudende koorden, dichtingen, pakkingen, remvoeringen en analoge materialen.

- bevochtigen of fixeren van het materiaal;
- de elementen één voor één verwijderen, bij voorkeur manueel, gebruik makend van handwerktuigen of in laatste instantie traagdraaiend gereedschap;
- de materialen niet gooien of breken;
- de materialen opslaan in gesloten verpakkingen;
- er mogen geen minderjarigen aanwezig zijn bij de verwijdering;
- stofmasker P3 dragen of gelijkwaardig.

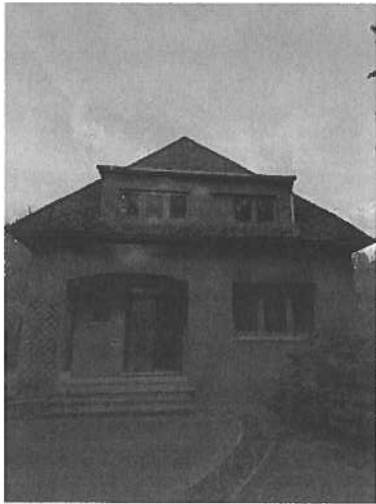
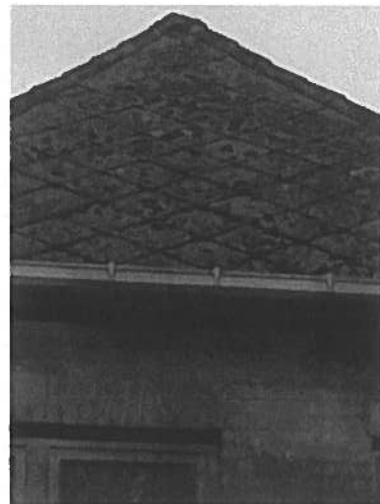
Het asbestmateriaal valt onder de mijlpaal van 2034.

Eindbeoordeling materiaalrisico	Verhoogd materiaalrisico en/of verhoogde kans op vezelvrijgave
---------------------------------	--

Gebondenheid	Categorie 1: hechtgebonden in oorsprong
Asbestsoort (vezeltype)	Crocidoliet aanwezig
Asbestconcentratie	Laag (< 50%)
Afschermingsgraad van het gehele materiaal	Geheel of deels vrij aan de buitenlucht
Toestand van het materiaal	Matig beschadigd, matig verweerd

Beschrijving	leien
Omgeving	Buiten

<b>Primaire drager</b>	Schuin dak
<b>Asbestmateriaal</b>	Dak- en gevelbekleding - Lei, shingle
<b>Bindmiddel van asbestmateriaal</b>	Cement
<b>Gebondenheid op basis van bindmiddel</b>	Hecht
<b>Hoeveelheid (oppervlakte - aantal)</b>	• 90,00 m <sup>2</sup> - 1 stuk
<b>Totale oppervlakte</b>	90,00 m <sup>2</sup>
<b>Eenvoudig bereikbaar</b>	Ja
<b>Bevestigingswijze</b>	• Geklemd
<b>Identificatiemethode</b>	Vaststelling zonder monstername
<b>Destructieve handeling voor identificatie</b>	Nee

- Verwijder dit asbestmateriaal zo snel mogelijk. Volg de toestand goed op.

- Eenvoudige handelingen: mag via doe-het-zelf of door werknemer(s) met opleidingsattest eenvoudige handelingen  
Volgens VLAREM II mogen volgende materialen door de eigenaar zelf verwijderd worden:
  - hechtgebonden materialen die onbeschadigd zijn, waarbij geen vrije vezels zichtbaar zijn en die geen aanleiding geven tot een wijziging van de toestand bij verwijdering;
  - hechtgebonden materialen die beschadigd zijn, waarbij er vrije asbestvezels zichtbaar zijn maar die in buiten toegepast zijn en geen aanleiding geven tot wijziging van de toestand bij verwijdering;
  - asbesthoudende koorden, dichtingen, pakkingen, remvoeringen en analoge materialen.

- bevochtigen of fixeren van het materiaal;
- de elementen één voor één verwijderen, bij voorkeur manueel, gebruik makend van handwerktuigen of in laatste instantie traagdraaiend gereedschap;
- de materialen niet gooien of breken;
- de materialen opslaan in gesloten verpakkingen;
- er mogen geen minderjarigen aanwezig zijn bij de verwijdering;
- stofmasker P3 dragen of gelijkwaardig.

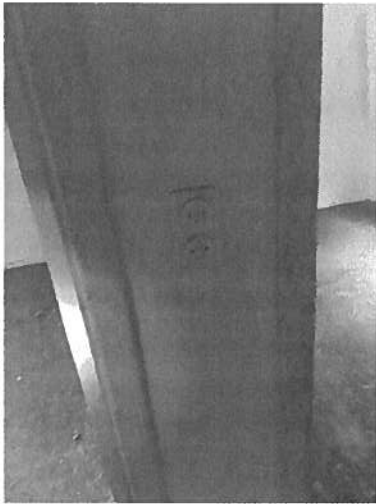
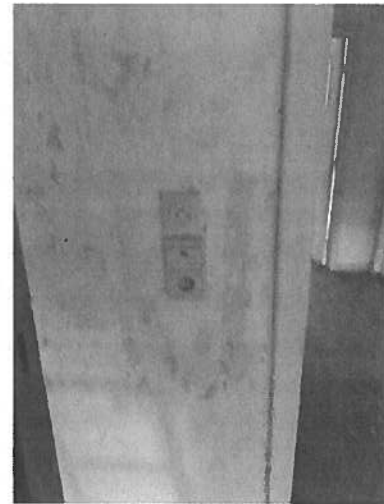
Het asbestmateriaal valt onder de mijlpaal van 2040.

Eindbeoordeling materiaalrisico	Laag materiaalrisico en/of verlaagde kans op vezelvrijgave
---------------------------------	--

Gebondenheid	Categorie 1: hechtgebonden in oorsprong
Asbestsoort (vezeltype)	Crocidoliet aanwezig
Asbestconcentratie	Laag (< 50%)
Afschermingsgraad van het gehele materiaal	Geheel of deels (ook) vrij aan binnenluchtstromen
Toestand van het materiaal	Onbeschadigd, niet verweerd

Beschrijving	bakeliet
Omgeving	Binnen
Primaire drager	Communicatie en elektrische infrastructuur en uitrusting
Asbestmateriaal	Plaat, paneel, tablet - Type Bakeliet
Bindmiddel van asbestmateriaal	Kunststof of -hars
Gebondenheid op basis van bindmiddel	Hecht
Hoeveelheid (oppervlakte - dikte - aantal)	• 0,20 m <sup>2</sup> - 1,00 cm - 1 stuk
Totaal volume	0,002 m <sup>3</sup>
Eenvoudig bereikbaar	Ja
Bevestigingswijze	• Geschroefd
Identificatiemethode	Vaststelling zonder monsternamen

<b>Destructieve handeling voor identificatie</b>	Nee
<b>Opmerking</b>	Op het 1e verdiep is een gedeelte van de nog aanwezige schakelaars en stopcontacten in bakeliet (slaapkamers en overloop): 5 stuks.

- Zorg voor een veilig beheer. Vermijd het beschadigen van het asbestmateriaal. Controleer de toestand jaarlijks op wijzigingen.

- Eenvoudige handelingen: mag via doe-het-zelf of door werknemer(s) met opleidingsattest eenvoudige handelingen  
Bakelieten schakelaats en stopcontacten mogen zelf verwijderd worden indien de toestand ervan niet veranderd door ze te verwijderen met andere woorden: ze mogen in hun geheel verwijderd worden door de eigenaar.

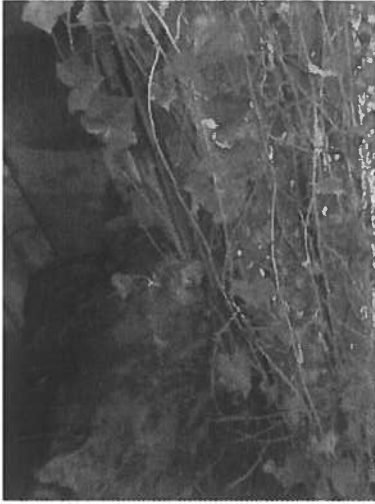
#### Tijdelijke beperking

**Reden:** Overwoekerende vegetatie

**Uitleg van de asbestdeskundige:** Bijgebouw bestaat vermoedelijk uit beton en hout. Moeilijke doorgang.

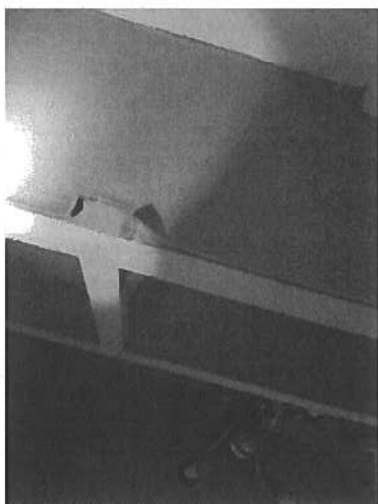
Op de schabben verdiep 1

Identificatiemethode	Vaststelling & expertise (niet-asbestverdacht)
Primaire drager	schabben
(Asbest)materiaal	Prefab - afwerking - Vloerzeil

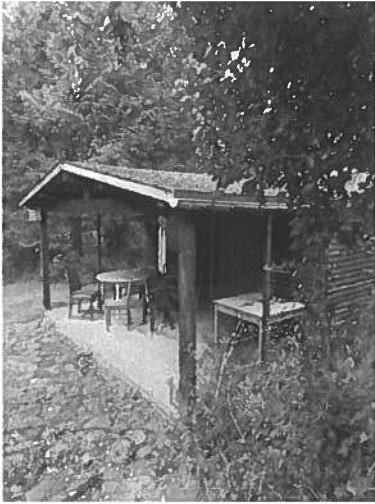
Tuin huis in hout met betonnen vloer.

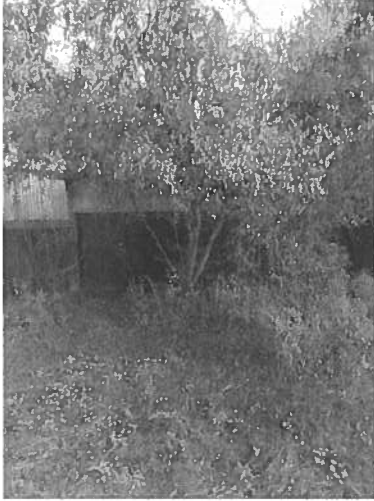
Bijgebouw dat diende voor houtopslag, bestaat uit houten vloer, houten zijwanden, dak uit metalen platen.

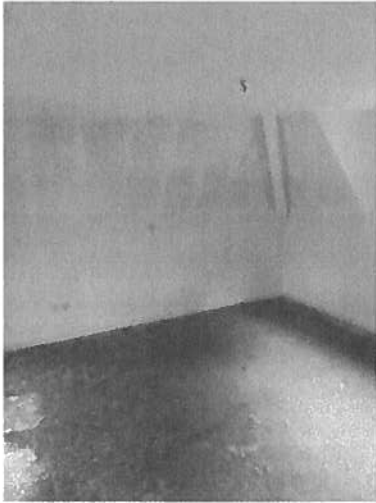
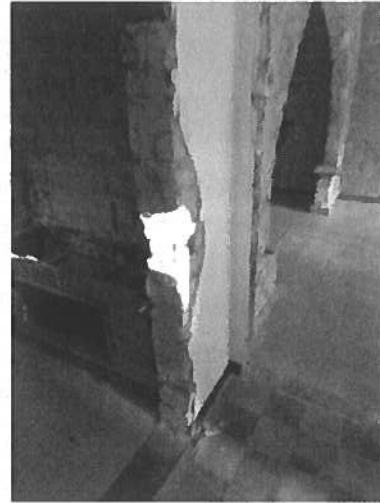
# Fiche 9: pleisterwerk muur en plafond

Geen asbest

#	Type	Referentie	Resultaat
9.1	Mengmonster	1	Geen asbest

Beschrijving	pleisterwerk muur en plafond
Omgeving	Binnen
Primaire drager	Binnenwand
Bindmiddel van materiaal	Gips - kalk
