Asbestinventarisatetest

Rechtestraat 22, 3582 Beringen

Attestnummer : 20260408-000335.000

Niet-asbestveilig

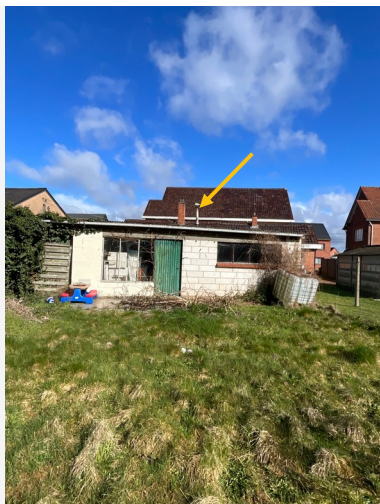
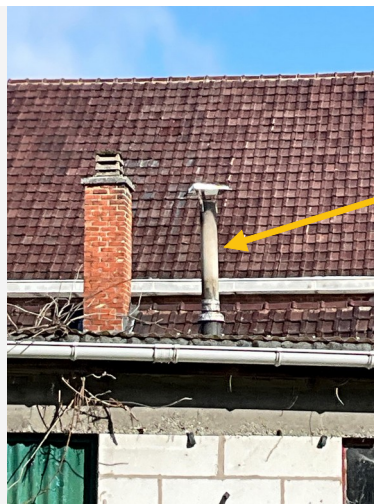
Het asbestmateriaal valt onder de mijlpaal van 2034.

Eindbeoordeling materiaalrisico	Verhoogd materiaalrisico en/of verhoogde kans op vezelvrijgave
---------------------------------	--

Beschrijving	Schouwbus (visueel vastgesteld)
Omgeving	Buiten
Primaire drager	HVAC infrastructuur en uitrusting
Asbestmateriaal	Rookgaskanaal
Bindmiddel van asbestmateriaal	Cement
Gebondenheid op basis van bindmiddel	Hecht
Hoeveelheid (lengte - omtrek - dikte - aantal)	<ul style="list-style-type: none">• 120,00 m - 60,00 cm - 1,00 cm - 1 stuk
Totaal volume	0,72 m ³
Eenvoudig bereikbaar	Ja
Bevestigingswijze	<ul style="list-style-type: none">• Verlijmd, ingegoten, versmeerd
Identificatiemethode	<p>De asbestdeskundige beoordeelt het materiaal als asbestverdacht en dus asbesthoudend, en dit zonder monstername.</p> <p>Motivatie: Er is een onderzoeksbeperking die monstername verhindert; De asbestdeskundige kan het onderzoek niet uitvoeren binnen de bepalingen van de welzijnswet.</p>
Destructieve handeling voor identificatie	Nee
Opmerking	<p>Op het dak van de garage is een schouwbus aanwezig.</p> <p>De vermelde oppervlaktes, diktes en volumes betreffen een beredeneerde schatting. Er worden geen rechten verleend aan deze oppervlaktes/diktes/volumes.</p>

- Verwijder dit asbestmateriaal zo snel mogelijk. Volg de toestand goed op.
- Voer bijkomende staalname(s) uit.

- Eenvoudige handelingen: mag via doe-het-zelf of door werknemer(s) met opleidingsattest eenvoudige handelingen
EH via doe-het zelf De buis kan voorzichtig losgebeiteld worden , extra bevochtigen om stof te voorkomen
Standaard dragen van de nodige wegwerp beschermingsmiddelen FFP 3 masker , handschoenen en tyvec CAT III type 5-6 , afwasbaar schoeisel Bij de gemeente/containerpark afsluitzakken halen om dubbel in te pakken , sluit luchtdicht af en breng naar het plaatselijk containerpark als hechtgebonden asbestafval. Voor hechtgebonden toepassingen: Bij verwijdering door doe-het-zelf moet men dit afval dubbel en luchtdicht verpakt aandienen bij het gemeentelijk recyclagepark. Men raadpleegt best op voorhand de voorwaarden van het recyclagepark. Zie ook link Zie <https://ovam.vlaanderen.be/wie-mag-wat-verwijderen>
<https://ovam.vlaanderen.be/voorzorgsmaatregelen-bij-asbestverwijdering>
<https://ovam.vlaanderen.be/asbestafval-afvoeren> Zie ook wetgevend kader (website van de OVAM en CODEX boek VI titel 3). <http://werk.belgie.be/sites/default/files/content/documents/Welzijn%20op%20het%20werk/Regelgeving/Codex%20boek%20VI%20titel%203%20Asbest.pdf> methodiek verwijderingsmethodes

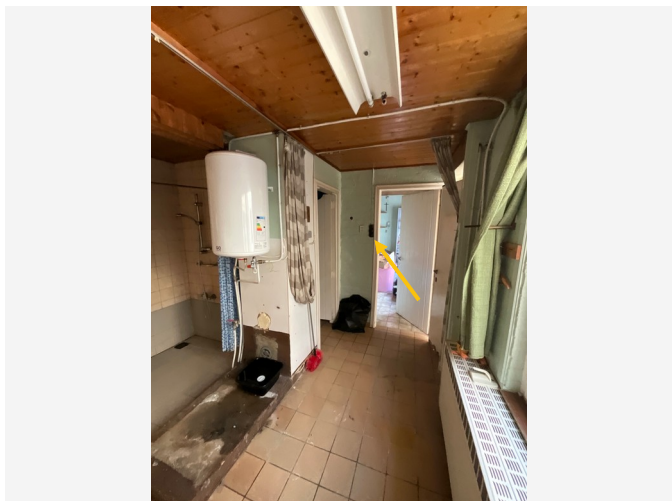
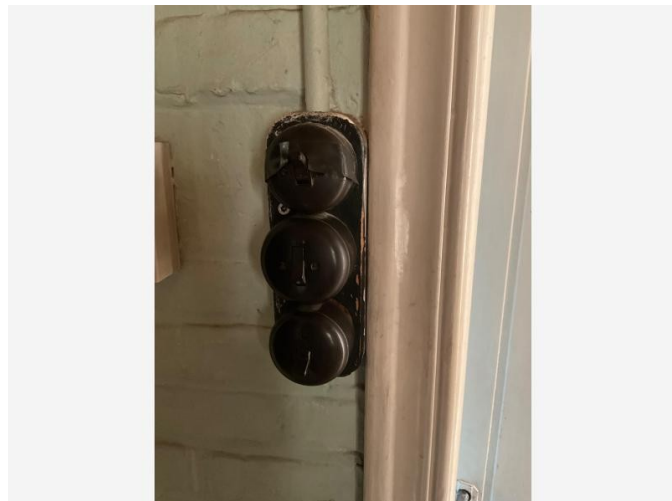
Fiche 3: Bakeliet toep.(schakelaars-stopcontact.-verdeeldozen-radiatorknoppen)

Het asbestmateriaal valt onder de mijlpaal van 2040.

Eindbeoordeling materiaalrisico	Laag materiaalrisico en/of verlaagde kans op vezelvrijgave
---------------------------------	--

Beschrijving	Bakeliet toep.(schakelaars-stopcontact.-verdeeldozen-radiatorknoppen)
Omgeving	Binnen
Primaire drager	Communicatie en elektrische infrastructuur en uitrusting
Asbestmateriaal	Plaat, paneel, tablet - Type Bakeliet
Bindmiddel van asbestmateriaal	Kunststof of -hars
Gebondenheid op basis van bindmiddel	Hecht
Hoeveelheid (oppervlakte - dikte - aantal)	• 0,10 m ² - 0,50 cm - 1 stuk
Totaal volume	< 0,001 m ³
Eenvoudig bereikbaar	Ja
Bevestigingswijze	• Geschroefd
Identificatiemethode	De asbestdeskundige beoordeelt het materiaal als asbestverdacht en dus asbesthoudend, en dit zonder monstername. Motivatie: De monstername brengt andere schade aan dan schade die inherent is aan de monstername.
Destructieve handeling voor identificatie	Nee
Opmerking	Het is moeilijk te bepalen of de bakeliettoepassingen ook effectief asbesthoudend zijn (het kan ook gaan om de asbestvrije variant). (8x) Er werd geen monster genomen owv beschadiging aan een elektrisch gerelateerde toepassing, extra controle bij verwijdering van het verdacht materiaal.

- Zorg voor een veilig beheer. Vermijd het beschadigen van het asbestmateriaal. Controleer de toestand jaarlijks op wijzigingen.
- Voer bijkomende staalname(s) uit.

- Eenvoudige handelingen: mag via doe-het-zelf of door werknemer(s) met opleidingsattest eenvoudige handelingen
Schakelaars, stopcontacten en andere gelijkaardige toepassingen kunnen eenvoudig losgeschroefd worden --> EH doe-het-zelf. Afgesloten of verzegelde kast --> EH opgeleid techniker personeel 8u basisopleiding asbest. Voor elektrische infrastructuur en uitrusting dient u vooraleer men deze toepassing gaat bevochtigen de elektriciteit af te sluiten (zoniet elektrocutie-/brandgevaar). standaard dragen van de nodige wegwerp beschermingsmiddelen FFP 3 masker , handschoenen en tyvec CAT III type 5-6 , afspoelbaar schoeisel Losschroeven en dubbel verpakken in plastic , sluit luchtdicht af en breng dit als hechtgebonden afval naar een plaatselijk containerpark. Voor hechtgebonden toepassingen: Bij verwijdering door doe-het-zelf moet men dit afval dubbel en luchtdicht verpakt aandienen bij het gemeentelijk recyclagepark. Men raadpleegt best op voorhand de voorwaarden van het recyclagepark.

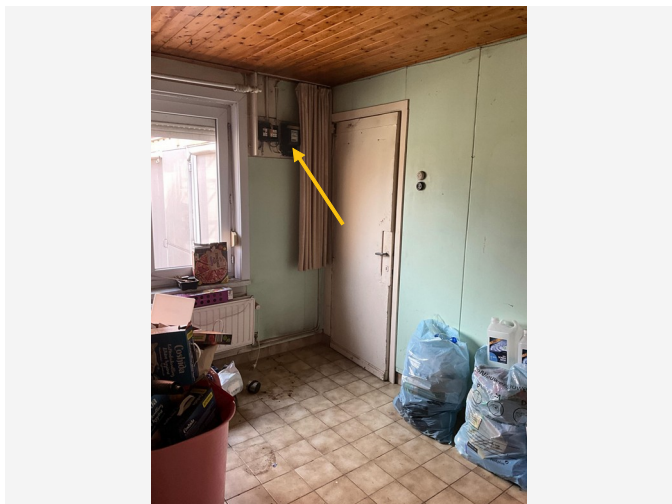
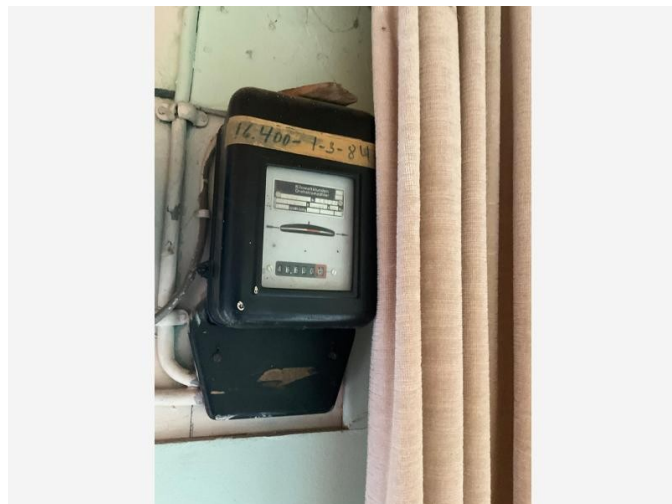
Het asbestmateriaal valt onder de mijlpaal van 2040.

Beschrijving	Bakeliet Tellerkast((berging achterbouw)
Omgeving	Binnen
Primaire drager	Communicatie en elektrische infrastructuur en uitrusting
Asbestmateriaal	Plaat, paneel, tablet - Type Bakeliet
Bindmiddel van asbestmateriaal	Kunststof of -hars
Gebondenheid op basis van bindmiddel	Hecht
Hoeveelheid (oppervlakte - dikte - aantal)	<ul style="list-style-type: none"> • 0,10 m² - 0,20 cm - 1 stuk
Totaal volume	< 0,001 m ³
Eenvoudig bereikbaar	Ja
Bevestigingswijze	<ul style="list-style-type: none"> • Geschroefd
Identificatiemethode	<p>De asbestdeskundige beoordeelt het materiaal als asbestverdacht en dus asbesthoudend, en dit zonder monstername.</p> <p>Motivatie: De materialen behoren niet toe aan de eigenaar voor wie de asbestdeskundige de asbestinventaris uitvoert.</p>
Destructieve handeling voor identificatie	Nee
Opmerking	<p>Het is moeilijk te bepalen of de bakeliettoepassingen in de woning ook effectief asbesthoudend zijn (het kan ook gaan om de asbestvrije variant). Er werd geen monster genomen owv beschadiging aan een elektrisch gerelateerde toepassing, extra controle bij verwijdering van het verdacht materiaal. Vermoedelijk zal de toepassing verwijderd worden bij aanpassing van het elektriciteitsnetwerk.</p>

- Zorg voor een veilig beheer. Vermijd het beschadigen van het asbestmateriaal. Controleer de toestand jaarlijks op wijzigingen.
- Voer bijkomende staalname(s) uit.
- Een bijkomend onderzoek zou kunnen gebeuren na demontage van de toepassing, zodat dit op een veilige en verantwoorde manier kan gebeuren. Het bijkomend onderzoek kan bijdragen tot een betere inschatting van het risico en helpt om de (mogelijke) asbestafvalstroom te beperken.

- Eenvoudige handelingen: mag via doe-het-zelf of door werknemer(s) met opleidingsattest eenvoudige handelingen
Mag niet door doe -het-zelf verwijderd worden

De toepassing dient verwijderd te worden door de netbeheerder, vermoedelijk word dit uitgevoerd wanneer de oude meterkast vervangen word door een digitale meter. Zie ook link Zie <https://ovam.vlaanderen.be/wie-mag-wat-verwijderen> <https://ovam.vlaanderen.be/voorzorgsmaatregelen->

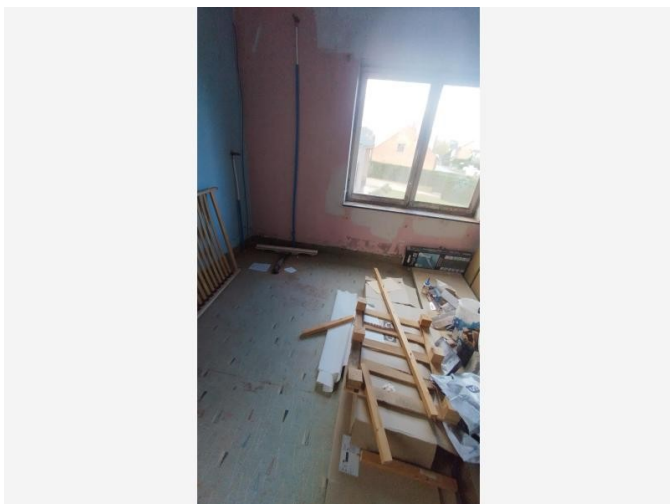
Fiche 13: Tegellijm (staalname)

Geen asbest

Beschrijving	Tegellijm (staalname)
Omgeving	Binnen
Primaire drager	Binnenwand
Bindmiddel van materiaal	Lijm
Gebondenheid op basis van bindmiddel	Hecht
Hoeveelheid (oppervlakte - dikte - aantal)	• 0,50 m ² - 10,00 mm - 1 stuk
Totaal volume	0,005 m ³
Identificatiemethode	Een monstername door de asbestdeskundige met laboanalyse door een asbestlabo.
Destructieve handeling voor identificatie	Nee
Opmerking	<p>Volgens het inspectieprotocol is een monstername van tegellijm verplicht om dit te identificeren als niet-asbesthoudend.</p> <p>Er werd een staal genomen thv een bestaande beschadiging in de tegel.</p> <p>De vermelde oppervlaktes, diktes, gewichten en volumes betreffen een bereedeneerde schatting. Er worden geen rechten verleend aan deze oppervlaktes/diktes/volumes.</p>

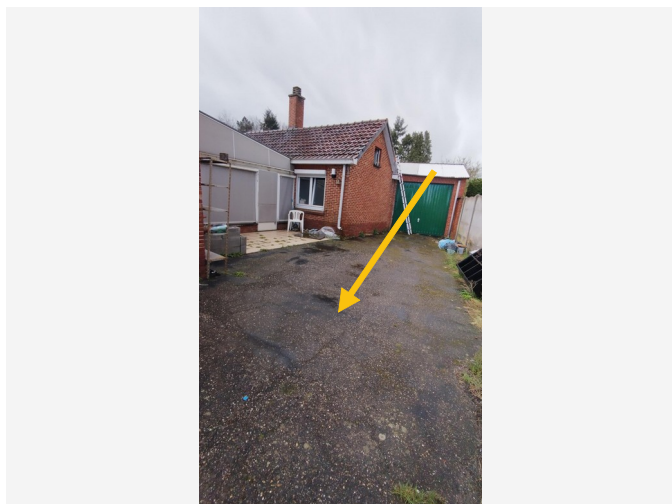
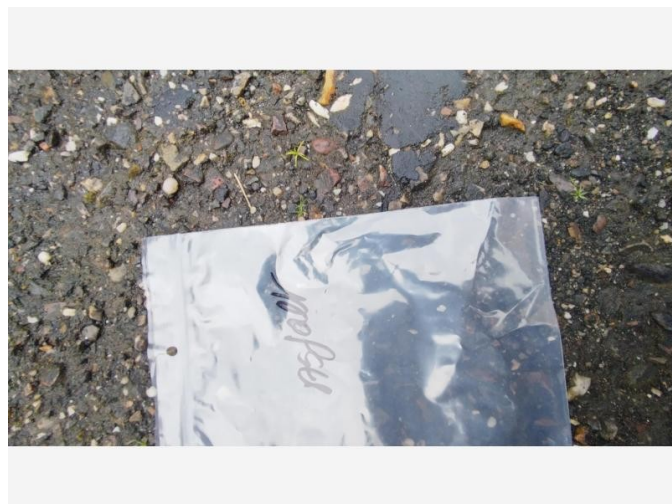
Fiche 16: Asfalt

Geen asbest

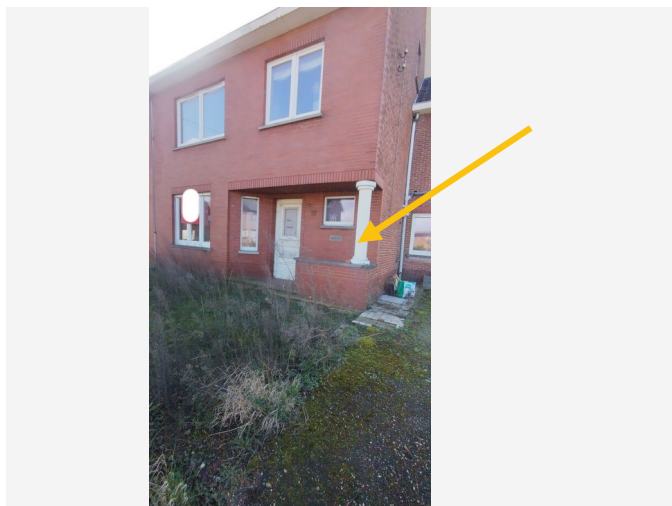
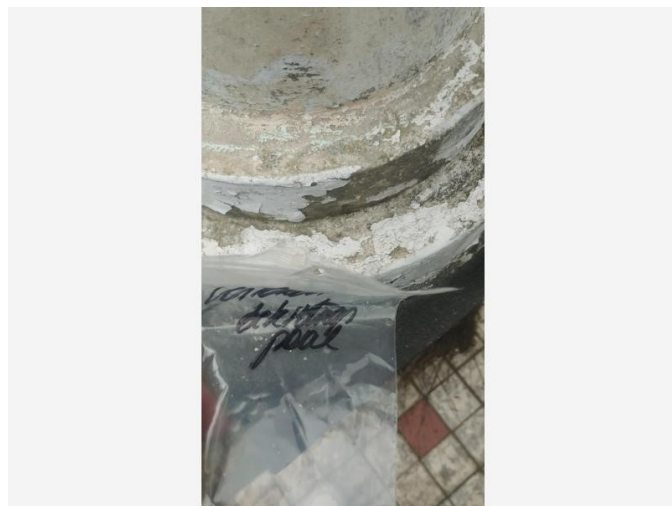
Fiche 17: Verloren bekistingspaal

Geen asbest

Beschrijving	Verloren bekistingspaal
Omgeving	Buiten
Primaire drager	Fundering-draagstructuur (horizontaal, verticaal)
Bindmiddel van materiaal	Cement
Gebondenheid op basis van bindmiddel	Hecht
Hoeveelheid (lengte - omtrek - dikte - aantal)	<ul style="list-style-type: none">• 1,80 m - 90,00 cm - 30,00 cm - 1 stuk
Totaal volume	0,486 m ³
Identificatiemethode	Een monstername door de asbestdeskundige met laboanalyse door een asbestlabo.
Destructieve handeling voor identificatie	Nee
Opmerking	De vermelde oppervlaktes en volumes betreffen een beredeneerde schatting. Er worden geen rechten verleend aan deze oppervlaktes/volumes. De dikte is een schatting die voorkomt uit de monsterplaatsen en is daarom niet altijd representatief.

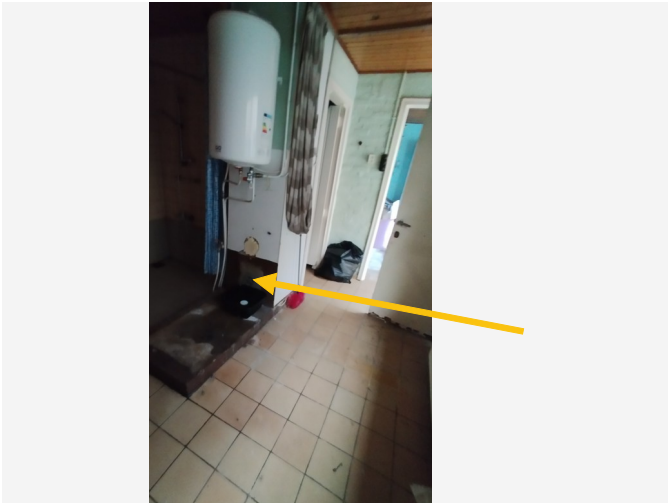
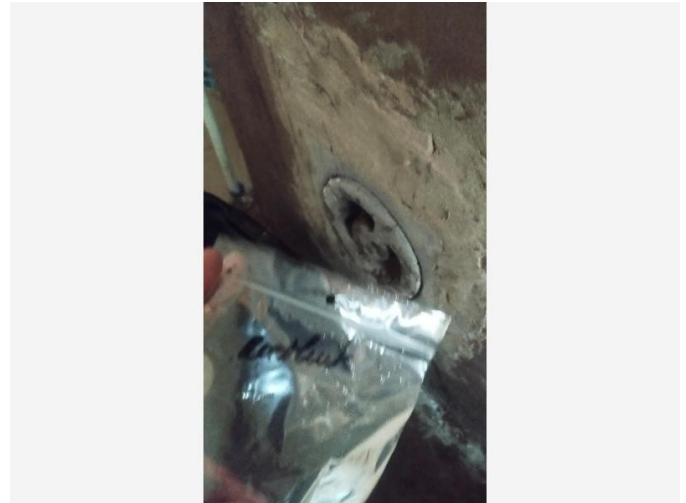
Fiche 19: Roetluik (achterbouw)

Geen asbest

Beschrijving	Roetluik (achterbouw)
Omgeving	Binnen
Primaire drager	HVAC infrastructuur en uitrusting
Bindmiddel van materiaal	Cement
Gebondenheid op basis van bindmiddel	Hecht
Hoeveelheid (gewicht - aantal)	<ul style="list-style-type: none">• 0,20 kg - 1 stuk
Totaal gewicht	0,20 kg
Identificatiemethode	Een monstername door de asbestdeskundige met laboanalyse door een asbestlabo.
Destructieve handeling voor identificatie	Nee
Opmerking	De vermelde oppervlaktes, diktes, gewichten en volumes betreffen een beredeneerde schatting. Er worden geen rechten verleend aan deze oppervlaktes/diktes/volumes.

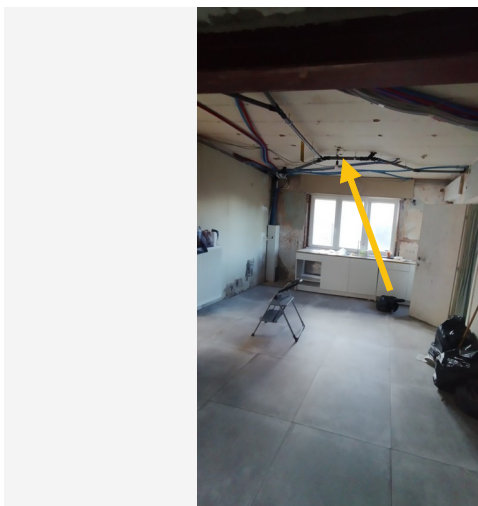
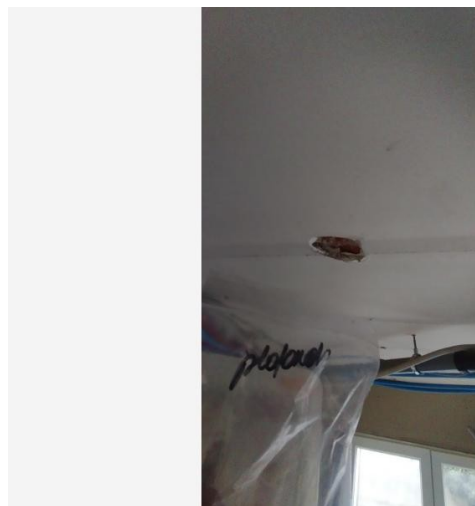
Fiche 21: Plafondpleister

Geen asbest

Beschrijving	Plafondpleister
Omgeving	Binnen
Primaire drager	Plafond
Bindmiddel van materiaal	Gips - kalk
Gebondenheid op basis van bindmiddel	Niet-hechtgebonden
Hoeveelheid (oppervlakte - dikte - aantal)	• 108,00 m ² - 1,50 cm - 1 stuk
Totaal volume	1,62 m ³
Identificatiemethode	Een monstername door de asbestdeskundige met laboanalyse door een asbestlabo.
Destructieve handeling voor identificatie	Nee
Opmerking	<p>Volgens het inspectieprotocol is een monstername van het pleisterwerk verplicht om dit te identificeren als niet-asbesthoudend.</p> <p>Locatie staalnames: individuele ruimte: slaapkamer / natte ruimte: keuken/ stookplaats: plafond = baksteen/ traphal: inkom</p> <p>De vermelde oppervlaktes en volumes betreffen een beredeneerde schatting. Er worden geen rechten verleend aan deze oppervlaktes/volumes. De dikte is een schatting die voorkomt uit de monsterplaatsen en is daarom niet altijd representatief.</p> <p>Er zijn plafonds afgewerkt in plaatmateriaal. Het is niet duidelijk of er pleisterwerk of verdacht materiaal aanwezig is achter deze valse plafonds, het is aangewezen om bijkomend onderzoek uit te voeren bij werken.</p>
