Asbestinventarisatetest

J. Demolderlaan 4, 8660 De Panne

Attestnummer : 20241031-000428.000

Uitgegeven op : 31.10.2024

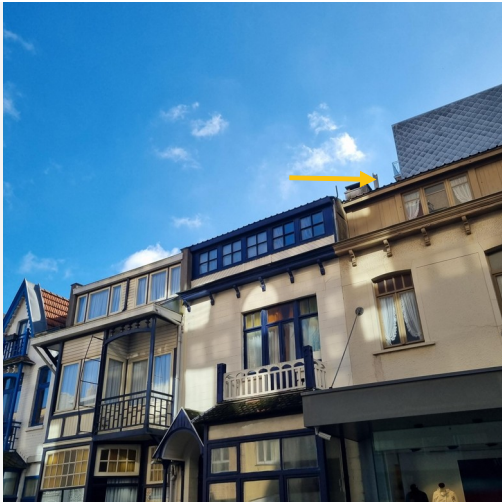
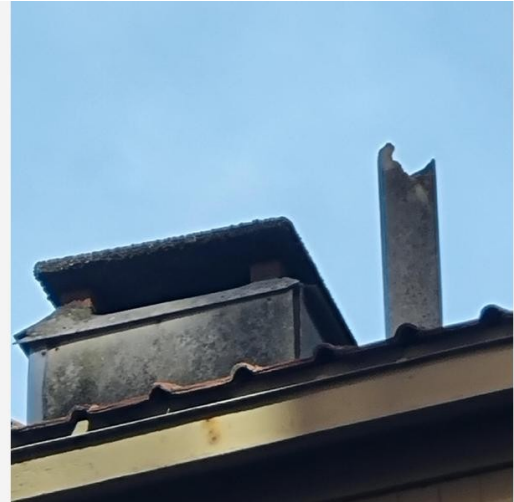
Eindbeoordeling materiaalrisico	Hoog materiaalrisico en/of hoge kans op vezelvrijgave
---------------------------------	---

Gebondenheid	Categorie 1: hechtgebonden in oorsprong
Asbestsoort (vezeltype)	Crocidoliet aanwezig
Asbestconcentratie	Laag (< 50%)
Afschermingsgraad van het gehele materiaal	Geheel of deels (ook) vrij aan binnenluchtstromen
Toestand van het materiaal	Matig beschadigd, matig verweerd

Beschrijving	Rookgaskanaal schuindak - open haard in de leefruimte
Omgeving	Grenst aan binnen- en buitenlucht
Primaire drager	Plat dak
Asbestmateriaal	Rookgaskanaal
Bindmiddel van asbestmateriaal	Cement
Gebondenheid op basis van bindmiddel	Hecht
Hoeveelheid (lengte - omtrek - dikte - aantal)	<ul style="list-style-type: none">• 2,00 m - 20,00 cm - 2,00 cm - 1 stuk
Totaal volume	0,008 m ³
Eenvoudig bereikbaar	Nee <ul style="list-style-type: none">• Het asbestmateriaal is bedekt (uitgezonderd laag verf, coating, behang, kunststof, textiel) en het wegnemen van het bedekkende materiaal kan niet zonder het bedekkende materiaal te beschadigen.
Bevestigingswijze	<ul style="list-style-type: none">• Verlijmd, ingegoten, versmeerd
Identificatiemethode	Vaststelling zonder monstername
Destructieve handeling voor identificatie	Nee
Opmerking	Er is maar een klein uitsteeksel zichtbaar bij de schoorsteen, maar er kon geen inspectie gebeuren tot hoever deze rookgaskanaal verder doorloopt in de schoorsteen.

Dringend verwijderen

- Zorg voor een veilig beheer en verwijder dit asbestmateriaal wanneer het bij werken eenvoudig bereikbaar wordt. Controleer de toestand jaarlijks op wijzigingen.

- Eenvoudige handelingen: enkel door erkend asbestverwijderaer er kan best gekozen worden om een aannemer eenvoudige handelingen aan te stellen. De aannemer heeft de nodige kennis om de schoorsteen te verwijderen zonder het rookgaskanaal te beschadigen, zodat er geen gevaarlijke stofdeeltjes kunnen vrijkomen. Lees zorgvuldig het asbestattest die ook verder advies heeft rond verwijdering.

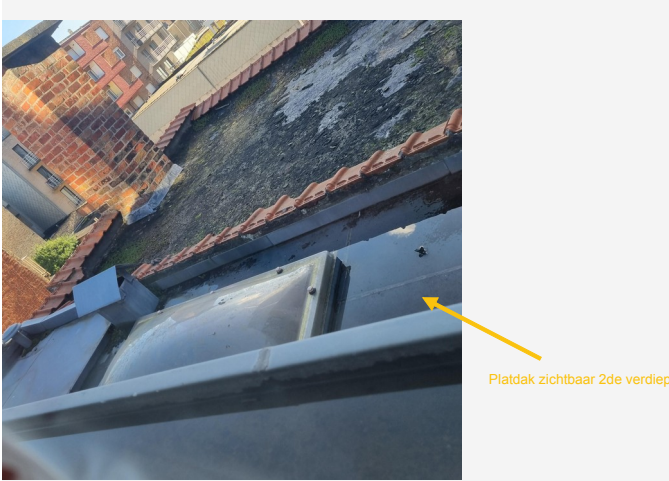
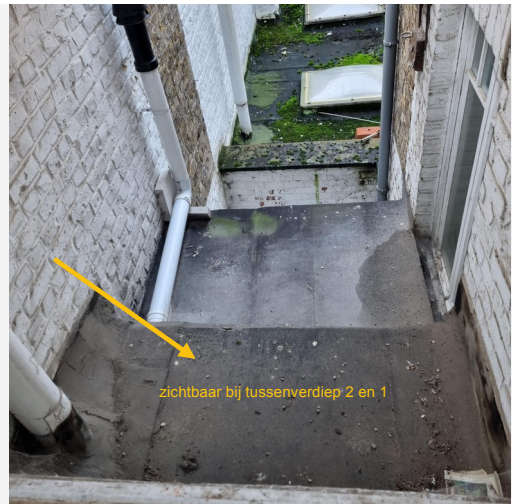
Platdak zichtbaar 2de verdiep

zichtbaar bij tussenverdiep 2 en 1

Eindbeoordeling materiaalrisico	Verhoogd materiaalrisico en/of verhoogde kans op vezelvrijgave
---------------------------------	--

Gebondenheid	Categorie 1: hechtgebonden in oorsprong
Asbestsoort (vezeltype)	Alleen chrysotiel
Asbestconcentratie	Laag (< 50%)
Afschermingsgraad van het gehele materiaal	Geheel of deels vrij aan de buitenlucht
Toestand van het materiaal	Matig beschadigd, matig verweerd

Beschrijving	Roofing platdak - geen staalname
Omgeving	Buiten
Primaire drager	Plat dak
Asbestmateriaal	Dak- en gevelbekleding - Roofing
Bindmiddel van asbestmateriaal	Bitumen (roofing, teer, asfalt)
Gebondenheid op basis van bindmiddel	Hecht
Hoeveelheid (oppervlakte - aantal)	<ul style="list-style-type: none">• 22,00 m² - 1 stuk
Totale oppervlakte	22,00 m ²
Eenvoudig bereikbaar	Ja
Bevestigingswijze	<ul style="list-style-type: none">• Verlijmd, ingegoten, versmeerd
Identificatiemethode	Vaststelling zonder monstername Motivatie: Op vraag van de eigenaar-opdrachtgever werd geen monstername uitgevoerd
Destructieve handeling voor identificatie	Nee
Opmerking	Roofing kan niet worden bestempeld als niet asbesthoudend zonder staalname. Tijdens het plaatsbezoek kon er niet verzekerd worden dat het dak nog waterdicht is na staalname. Als de roofing wordt vernieuwd kan er eerst een staal genomen worden om na te gaan of het verdacht materiaal effectief asbesthoudend is. Vervolgens kan de aannemer met kennis van eenvoudige handeling het materiaal correct verhandelen.

Verwijderen

- Verwijder dit asbestmateriaal zo snel mogelijk. Volg de toestand goed op.

Zorg er zeker voor dat er eerst een staalname wordt uitgevoerd tot op de draagstructuur vooraleer de roofing wordt afgevoerd als asbesthoudend afval.

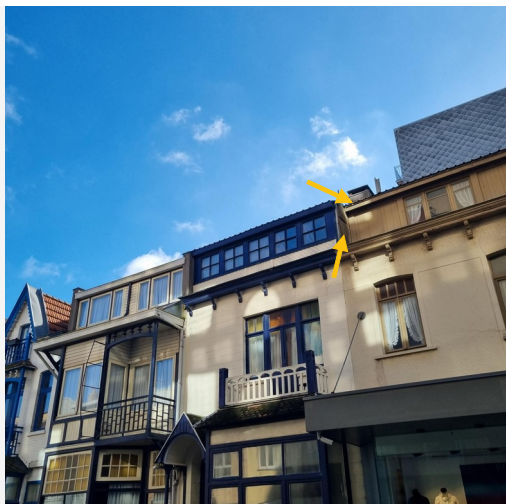
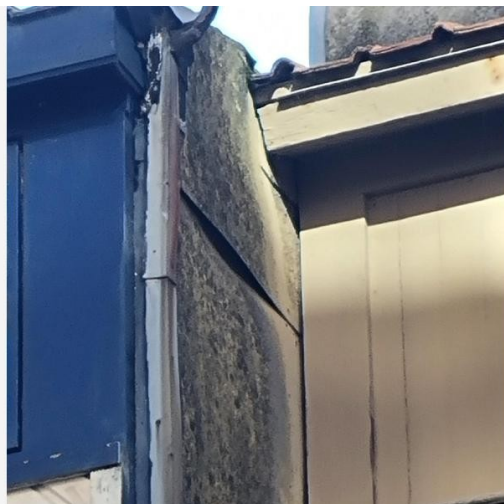
Eindbeoordeling materiaalrisico	Verhoogd materiaalrisico en/of verhoogde kans op vezelvrijgave
---------------------------------	--

Gebondenheid	Categorie 1: hechtgebonden in oorsprong
Asbestsoort (vezeltype)	Crocidoliet aanwezig
Asbestconcentratie	Laag (< 50%)
Afschermingsgraad van het gehele materiaal	Geheel of deels vrij aan de buitenlucht
Toestand van het materiaal	Matig beschadigd, matig verweerd

Beschrijving	Afboording buitenzijde gevel
Omgeving	Buiten
Primaire drager	Wand buitenschil
Asbestmateriaal	Plaat, paneel, tablet - Generiek
Bindmiddel van asbestmateriaal	Cement
Gebondenheid op basis van bindmiddel	Hecht
Hoeveelheid (oppervlakte - dikte - aantal)	<ul style="list-style-type: none">• 1,20 m² - 0,30 cm - 1 stuk• 0,70 m² - 0,30 cm - 1 stuk
Totaal volume	0,006 m ³
Eenvoudig bereikbaar	Ja
Bevestigingswijze	<ul style="list-style-type: none">• Genageld, geniet
Identificatiemethode	Vaststelling zonder monstername
Destructieve handeling voor identificatie	Nee
Opmerking	aan de zijgevel en aan de schoorsteen is bekleed met deze verdachte materialen.

Verwijderen

- Zorg voor een veilig beheer. Vermijd het beschadigen van het asbestmateriaal. Controleer de toestand jaarlijks op wijzigingen.
- Hemelwater dat afspoelt van asbestcement daken of gevels kan asbestdeeltjes bevatten. Gebruik het enkel voor gesloten circuits (bv. spoelen toiletten). Reinig na het vervangen van het dak of de gevel de dakgoten en regenwaterput of -ton om asbesthoudend sediment of slib te verwijderen

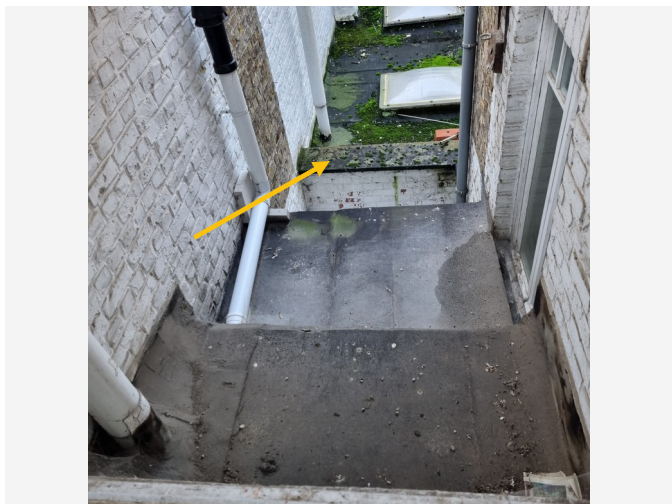
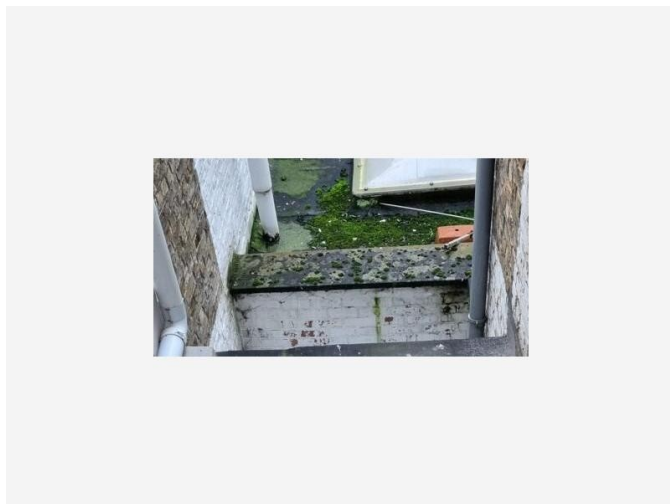
Eindbeoordeling materiaalrisico	Laag materiaalrisico en/of verlaagde kans op vezelvrijgave
---------------------------------	--

Gebondenheid	Categorie 1: hechtgebonden in oorsprong
Asbestsoort (vezeltype)	Crocidoliet aanwezig
Asbestconcentratie	Laag (< 50%)
Afschermingsgraad van het gehele materiaal	Geheel of deels vrij aan de buitenlucht
Toestand van het materiaal	Licht beschadigd, licht verweerd. Intact calciumsilicaatmateriaal of categorie III 'gebondenheid'

Beschrijving	Afkapping muur met buur
Omgeving	Buiten
Primaire drager	Wand vrijstaand (scheidingsmuur, ...)
Asbestmateriaal	Deksteen, muurkap - Vol
Bindmiddel van asbestmateriaal	Cement
Gebondenheid op basis van bindmiddel	Hecht
Hoeveelheid (oppervlakte - dikte - aantal)	<ul style="list-style-type: none">• 0,20 m² - 3,00 cm - 1 stuk
Totaal volume	0,006 m ³
Eenvoudig bereikbaar	Ja
Bevestigingswijze	<ul style="list-style-type: none">• Verlijmd, ingegoten, versmeerd
Identificatiemethode	Vaststelling zonder monstername
Destructieve handeling voor identificatie	Nee
Opmerking	De afkapping kon niet beter worden geïnspecteerd van via het raam van tussenverdiep. Er was nergens anders een beter toegang. Vanuit het raam leek deze verdacht daarom werd deze opgenomen in het attest. Het materiaal is asbestverdacht tot het tegendeel is bewezen.

Zorgvuldig beheren

- Zorg voor een veilig beheer. Vermijd het beschadigen van het asbestmateriaal. Controleer de toestand jaarlijks op wijzigingen.

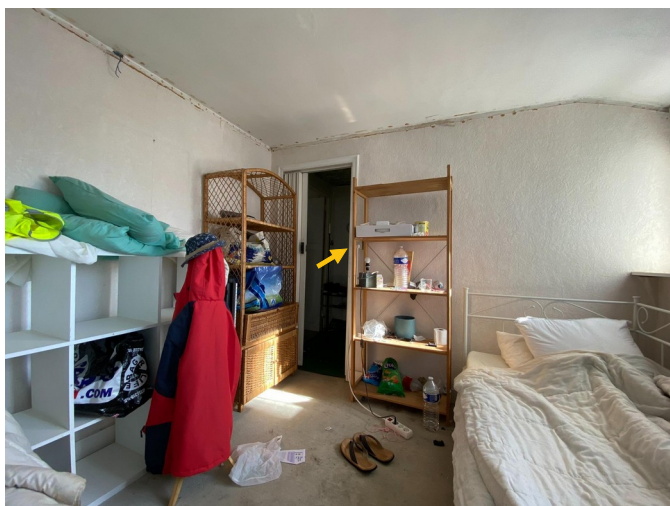
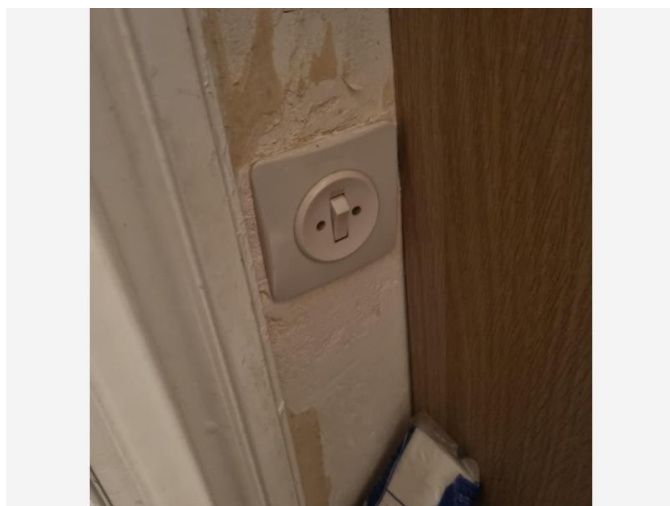
Eindbeoordeling materiaalisico	Laag materiaalisico en/of verlaagde kans op vezelvrijgave
--------------------------------	---

Gebondenheid	Categorie 1: hechtgebonden in oorsprong
Asbestsoort (vezeltype)	Crocidoliet aanwezig
Asbestconcentratie	Laag (< 50%)
Afschermingsgraad van het gehele materiaal	Geheel of deels (ook) vrij aan de binnenlucht
Toestand van het materiaal	Onbeschadigd, niet verweerd

Beschrijving	Bakeliet - elektriciteit
Omgeving	Binnen
Primaire drager	Binnenwand
Asbestmateriaal	Plaat, paneel, tablet - Type Bakeliet
Bindmiddel van asbestmateriaal	Kunststof of -hars
Gebondenheid op basis van bindmiddel	Hecht
Hoeveelheid (oppervlakte - dikte - aantal)	• 2,30 m ² - 0,30 cm - 1 stuk
Totaal volume	0,007 m ³
Eenvoudig bereikbaar	Ja
Bevestigingswijze	• Verlijmd, ingegoten, versmeerd
Identificatiemethode	Vaststelling zonder monsternamen
Destructieve handeling voor identificatie	Nee
Opmerking	De hoeveelheid is een indicatie. De lichtsakelaars en stopcontacten bestaan uit bakeliet

Zorgvuldig beheren

- Zorg voor een veilig beheer. Vermijd het beschadigen van het asbestmateriaal. Controleer de toestand jaarlijks op wijzigingen.

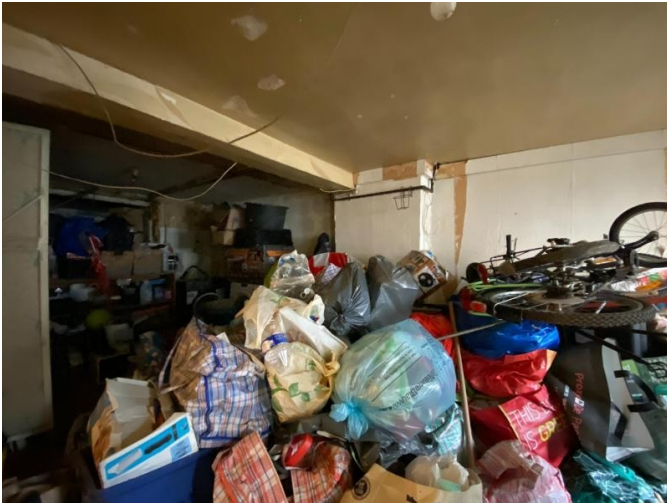
Tijdelijke beperking

Reden: Het onderzoek kan niet uitgevoerd worden binnen de bepalingen van de Welzijnswet

Uitleg van de asbestdeskundige: Over het algemeen in de woning was een enorme geur aanwezig in de woning. In enkele kamers was er enorm veel afval en stockage aanwezig. In de kelder was al het afval verzameld, de geur was er niet te harden. Het toilet bij de gelijkvloers was de vloer volledig verzakt. De woning werd zo goed mogelijk geïnspecteerd.

Er werden enkel maar stukken dak geïnspecteerd, er kon op geen veilige manier toegang tot het platte dak op 2de verdiep zodat het bovenste dak niet geïnspecteerd kon worden.

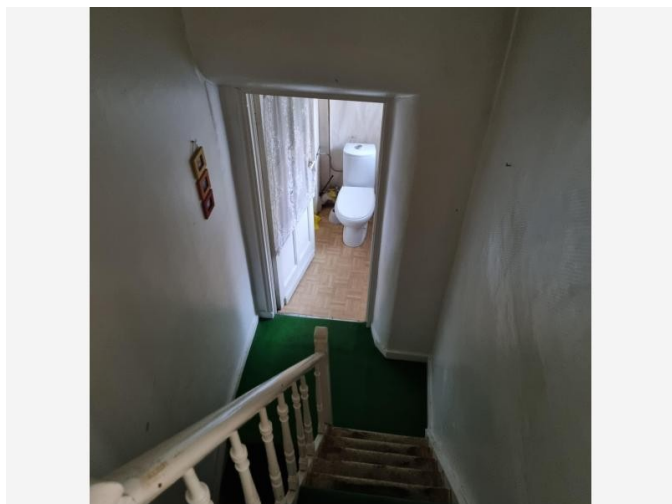
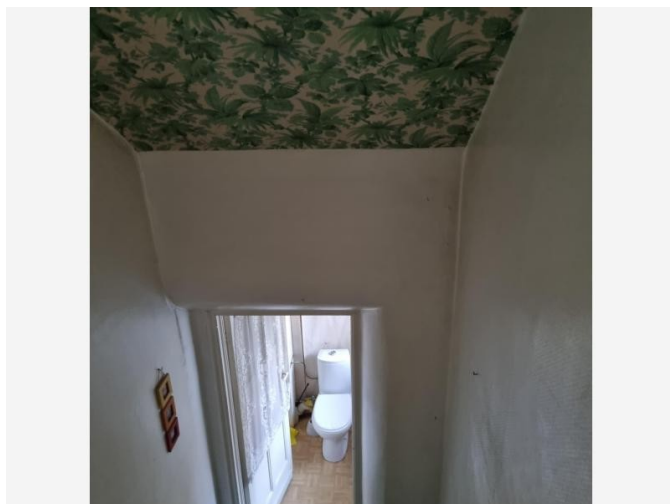
Geen asbest

#	Type	Referentie	Resultaat
7.1	Mengmonster	MM01	Geen asbest

Beschrijving	Pleisterwerk Muur
Omgeving	Binnen
Primaire drager	Binnenwand
Bindmiddel van materiaal	Gips - kalk
Gebondenheid op basis van bindmiddel	Niet-hechtgebonden
Hoeveelheid (oppervlakte - dikte - aantal)	• 199,50 m ² - 1,00 cm - 1 stuk
Totaal volume	1,995 m ³
Identificatiemethode	Vaststelling met monstername
Destructieve handeling voor identificatie	Nee
Opmerking	Hal: pleisterwerk aanwezig - staalname 1ste verdiep verblijfsruimte: pleisterwerk aanwezig - staalname kamer 1ste verdiep natte ruimte: pleisterwerk aanwezig in de keuken - staalname in de keuken Stooklokaal: geen apart stooklokaal met pleisterwerk - geen staalname

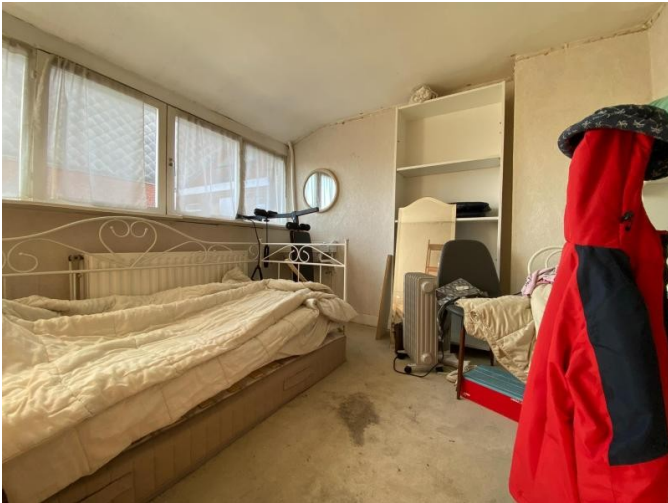
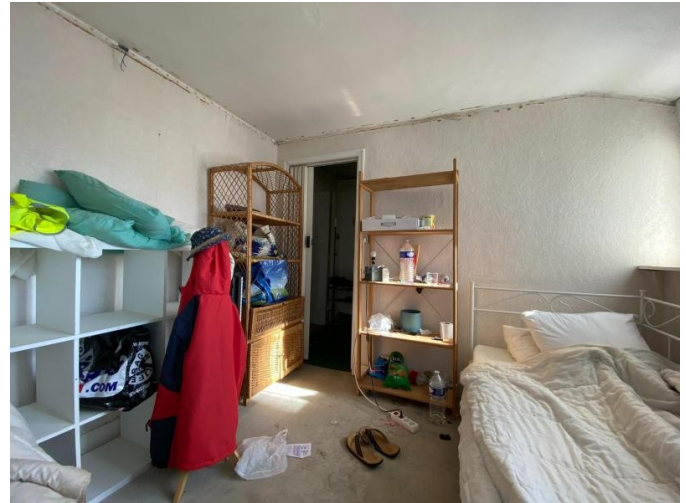
Fiche 8: Pleisterwerk Plafond

Geen asbest

#	Type	Referentie	Resultaat
8.1	Mengmonster	MM02	Geen asbest

Beschrijving	Pleisterwerk Plafond
Omgeving	Binnen
Primaire drager	Plafond
Bindmiddel van materiaal	Gips - kalk
Gebondenheid op basis van bindmiddel	Niet-hechtgebonden
Hoeveelheid (oppervlakte - dikte - aantal)	• 45,01 m ² - 1,00 cm - 1 stuk
Totaal volume	0,45 m ³
Identificatiemethode	Vaststelling met monstername
Destructieve handeling voor identificatie	Nee
Opmerking	Hal: pleisterwerk aanwezig op 1ste verdiep en tweede verdiep - staalname 1ste verdiep verblijfsruimte: pleisterwerk aanwezig - op 1ste en tweede verdiep - staalname in slaapkamer voorzijde 1ste verdiep natte ruimte: geen pleisterwerk - geen staalname Stooklokaal: geen pleisterwerk - geen staalname
