# Asbestinventarisatetest

Zeekruisdoornweg 5, 8660 De Panne

Attestnummer : 20260115-000159.000

Uitgegeven op : 15.01.2026

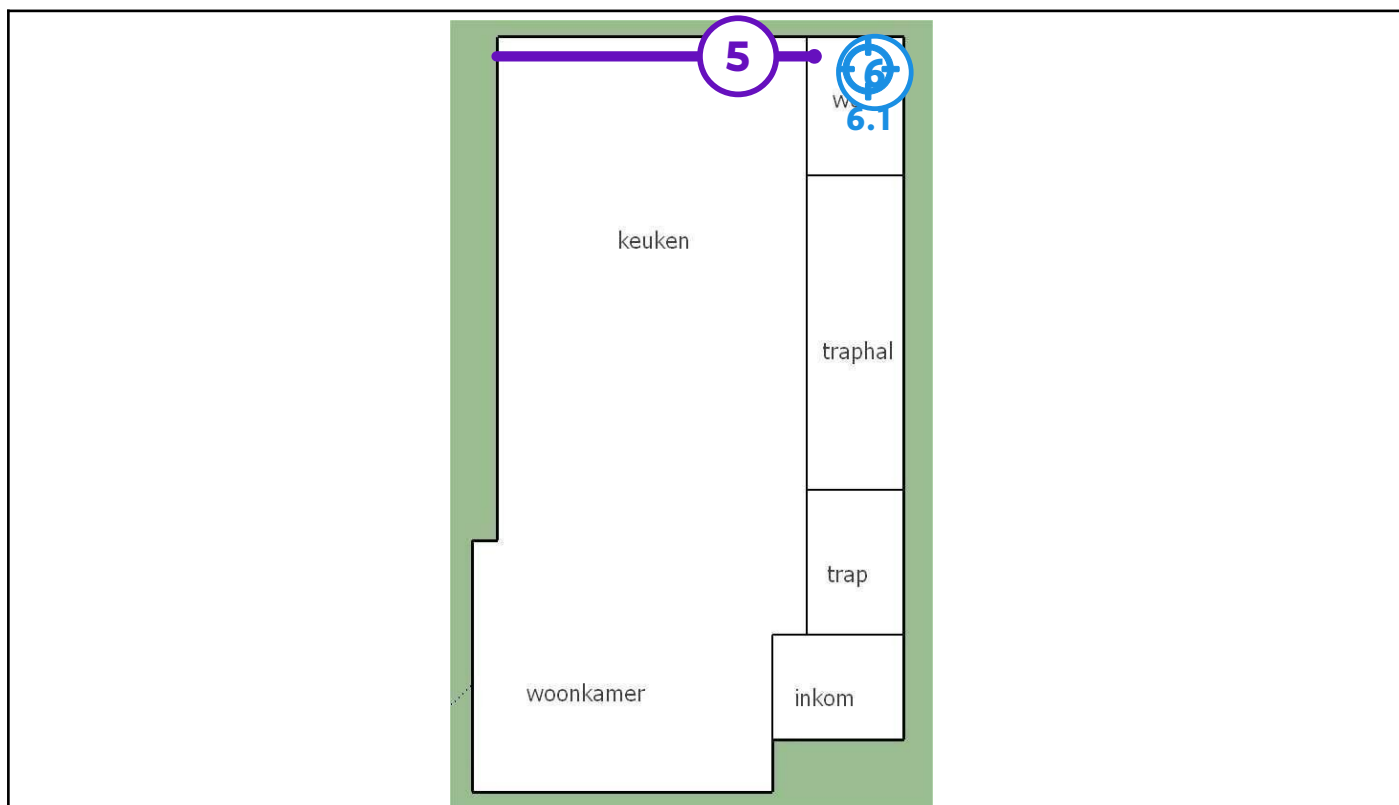
## Plan 1.3: Varia GV

De ventilatiekanalen zijn niet inspecteerbaar en bestaan mogelijk uit asbestverdachte buizen. Bij werken, laat dit onderzoeken. Deze vertrekken vanuit het toilet en lopen achter de keukenwand naar buiten aan de linker gevel.

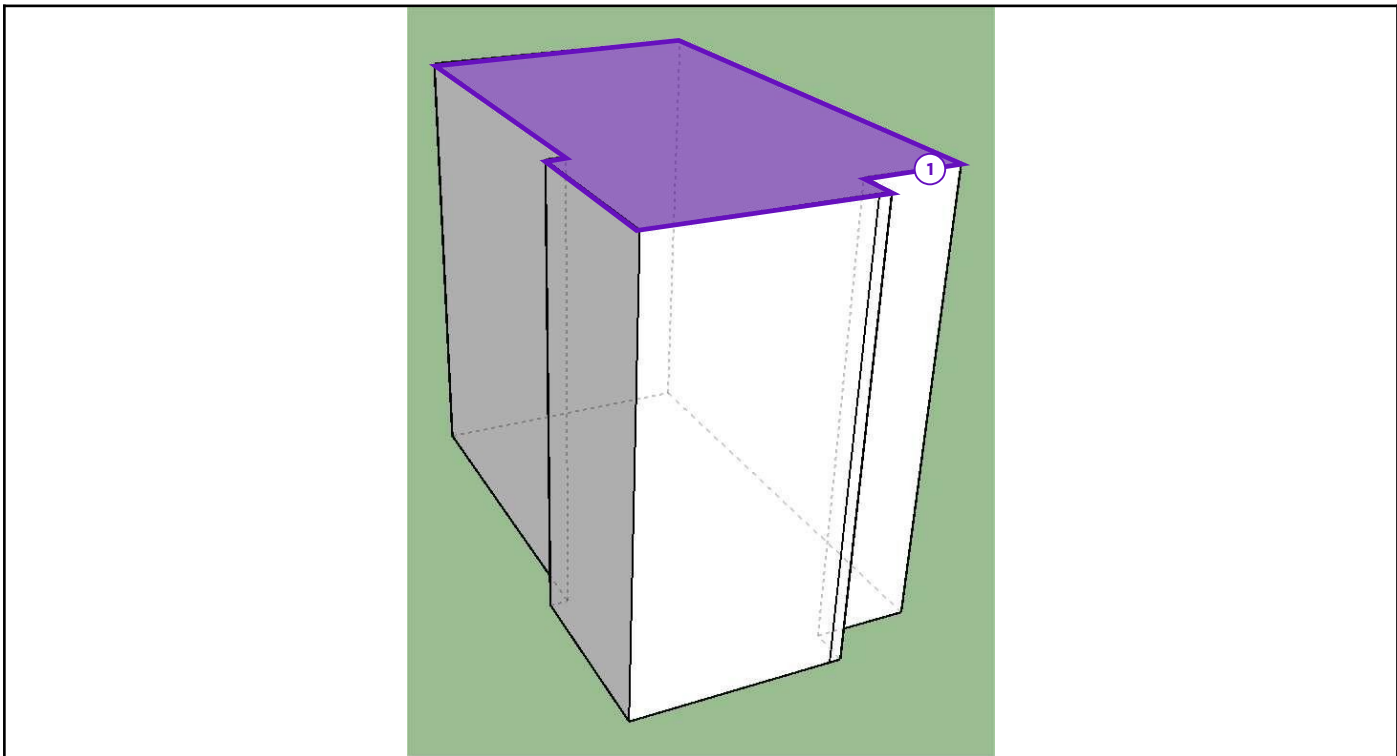
## Plan 1.7: Plat dak gebouw

**Uitleg van de asbestdeskundige:** Het platte dak is niet te bereiken op een veilige manier. Het bevindt zich hoger dan 3,5m vanaf de begane grond. Er kan bijgevolge geen uitsluitel gedaan worden of de roofing van het platte dak asbest bevat.

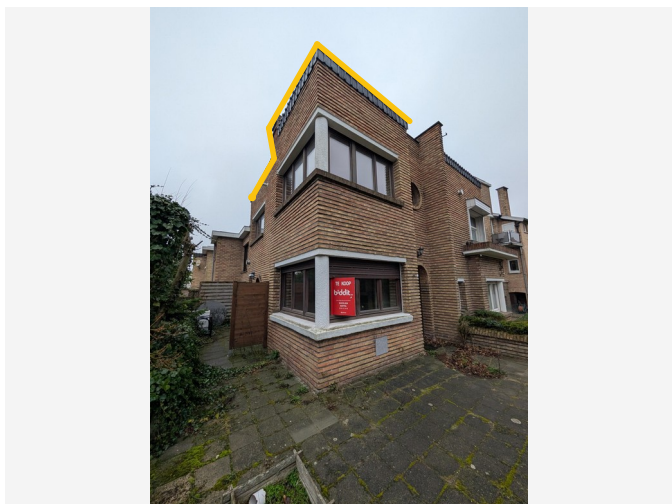
Situeringfoto

**Reden:** Het te onderzoeken materiaal situeert zich hoger dan 3,50 m te rekenen vanaf een veilige ondergrond

(Asbest)materiaal	Dak- en gevelbekleding - Roofing
Karakterisatie	Asbest (verdacht)
Primaire drager	Plat dak

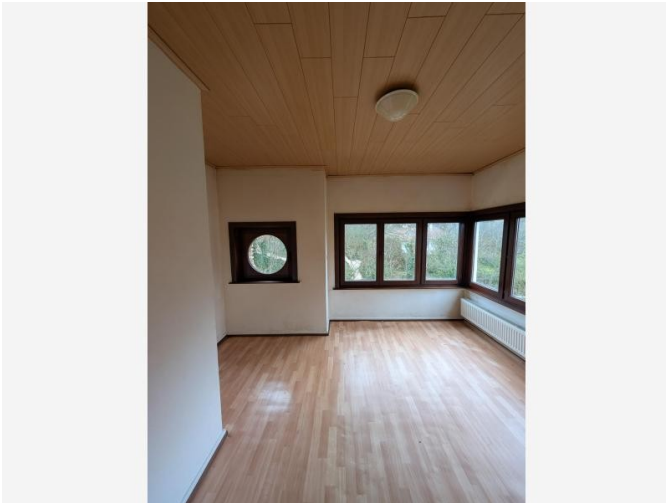
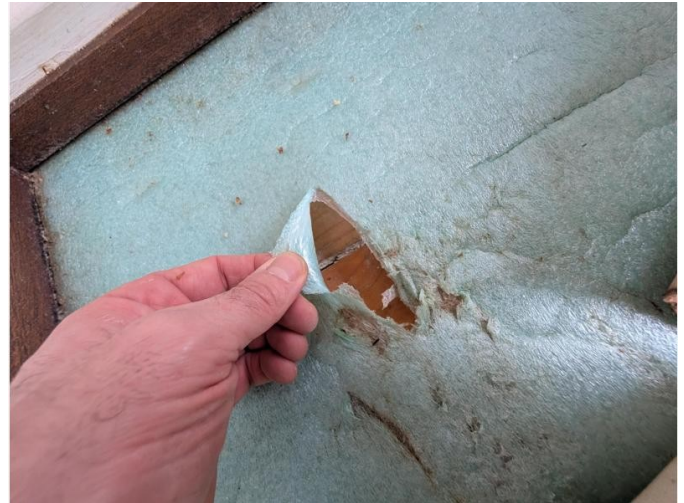
Niet-asbestverdacht vloerzeil op het eerste verdiep. Er kon onder gekeken worden, er was geen lijm te zien. Onder de linoleumlaag bevinden zich houten planken. Wat zich daaronder bevindt kon niet waargenomen worden.

Basis voor advies	De asbestdeskundige beoordeelt het materiaal als niet-asbestverdacht.
Primaire drager	Vloer

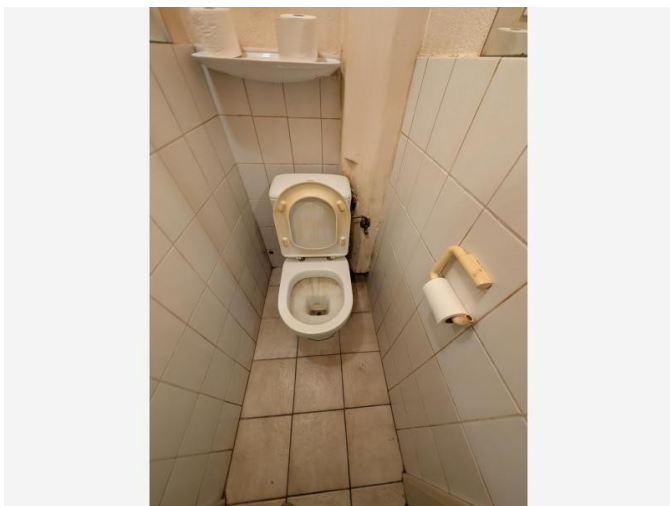
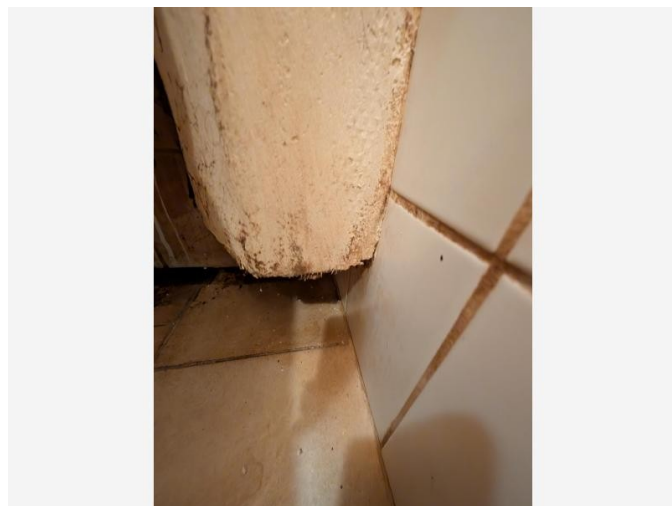
In de keuken en het toilet werden de muren deels bezet met tegeltjes. De deskundige kon geen uitspraak doen over de gebruikte lijm zonder destructief onderzoek.

Basis voor advies	Beoordeling op basis van expertise, zonder een vaststelling door de asbestdeskundige.
Primaire drager	Binnenwand
(Asbest)materiaal	In-situ afwerkingslagen - Lijm laag
Bindmiddel	Lijm
Gebondenheid bindmiddel	Hecht

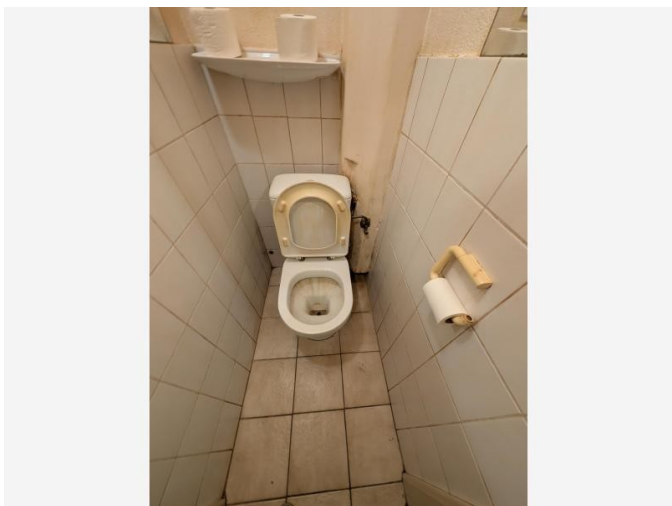
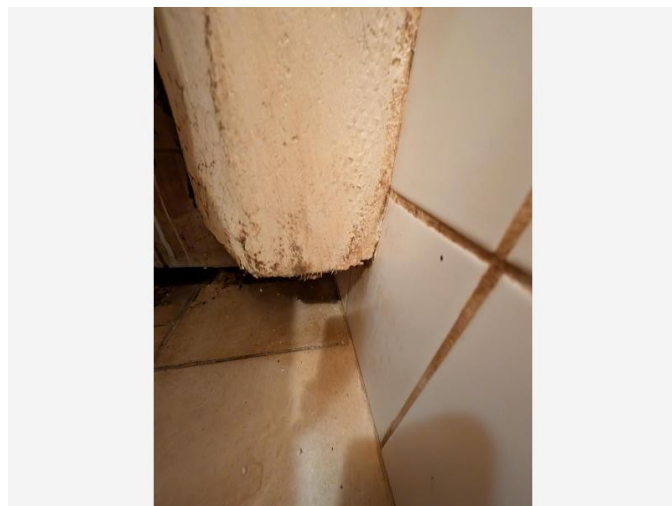
## Fiche 6: wandpanelen toilet

Geen asbest

#	Type	Referentie	Resultaat
6.1	Puntmonster	MO3	Geen asbest

<b>Beschrijving</b>	wandpanelen toilet
<b>Omgeving</b>	Binnen
<b>Primaire drager</b>	Binnenwand
<b>Bindmiddel van materiaal</b>	Cement
<b>Gebondenheid op basis van bindmiddel</b>	Hecht
<b>Hoeveelheid (oppervlakte - dikte - aantal)</b>	• 1,00 m <sup>2</sup> - 0,99 cm - 1 stuk
<b>Totaal volume</b>	0,01 m <sup>3</sup>
<b>Identificatiemethode</b>	Een monstername door de asbestdeskundige met laboanalyse door een asbestlabo.
<b>Destructieve handeling voor identificatie</b>	Nee
<b>Opmerking</b>	In het toilet is plaatmateriaal in de hoek aangebracht. Hiervan werd een staal opgestuurd naar een erkend asbestlabo en negatief bevonden op aanwezigheid asbestvezels. Wat zich achter de plaat bevindt kon niet waargenomen worden zonder destructief onderzoek.

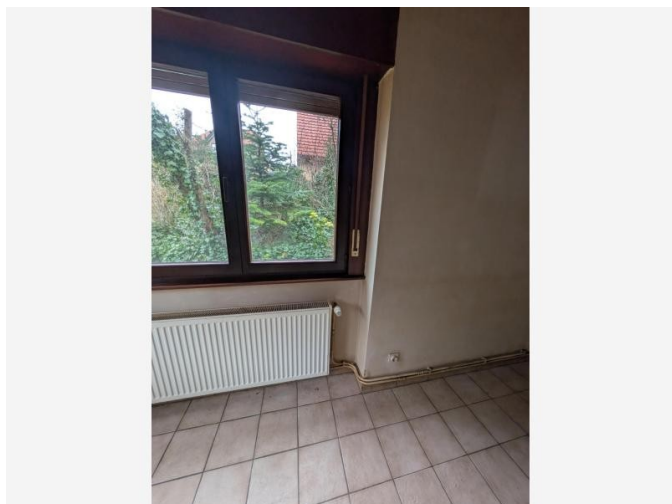
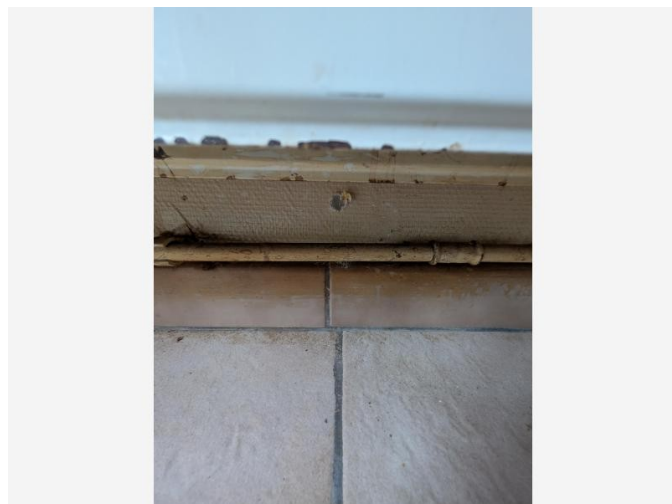
Geen asbest

#	Type	Referentie	Resultaat
7.1	Mengmonster	MO1	Geen asbest

<b>Beschrijving</b>	Pleisterwerk wanden
<b>Omgeving</b>	Binnen
<b>Primaire drager</b>	Binnenwand
<b>Bindmiddel van materiaal</b>	Gips - kalk
<b>Gebondenheid op basis van bindmiddel</b>	Niet-hechtgebonden
<b>Hoeveelheid (oppervlakte - dikte - aantal)</b>	• 200,00 m <sup>2</sup> - 1,00 cm - 1 stuk
<b>Totaal volume</b>	2,00 m <sup>3</sup>
<b>Identificatiemethode</b>	Een monstername door de asbestdeskundige met laboanalyse door een asbestlabo.
<b>Destructieve handeling voor identificatie</b>	Nee
<b>Opmerking</b>	De hoeveelheid is een zo nauwkeurig mogelijke opmeting. Hieraan kunnen evenwel geen rechten worden ontleend. Waar mogelijk, wordt staalname uitgevoerd conform het inspectieprotocol: in een droge ruimte zoals een slaapkamer, in een natte ruimte zoals een keuken of badkamer, in een traphal en in een stookruimte.

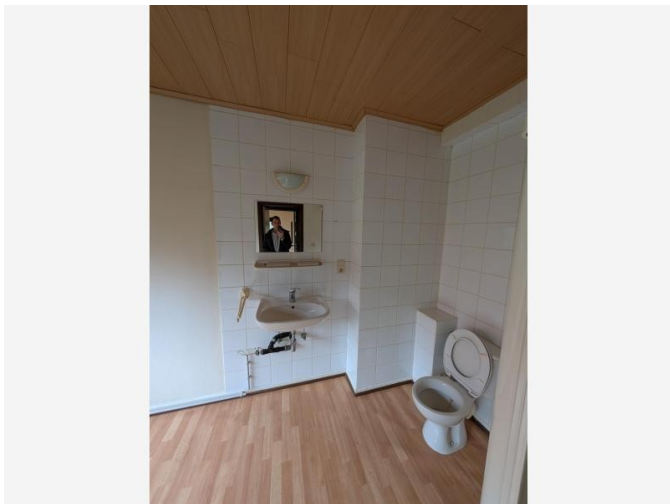
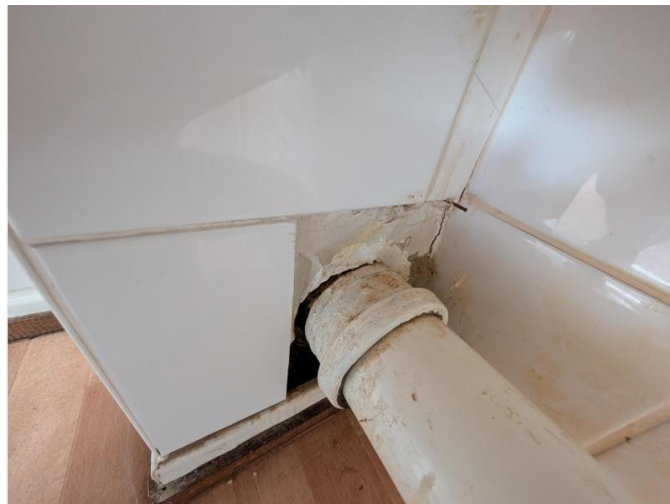
## Fiche 8: Lijm wandtegels badkamer

Geen asbest

#	Type	Referentie	Resultaat
8.1	Puntmonster	MO4	Geen asbest

<b>Beschrijving</b>	Lijm wandtegels badkamer
<b>Omgeving</b>	Binnen
<b>Primaire drager</b>	Binnenwand
<b>Bindmiddel van materiaal</b>	Lijm
<b>Gebondenheid op basis van bindmiddel</b>	Hecht
<b>Hoeveelheid (oppervlakte - dikte - aantal)</b>	• 6,00 m <sup>2</sup> - 2,00 mm - 1 stuk
<b>Totaal volume</b>	0,012 m <sup>3</sup>
<b>Identificatiemethode</b>	Een monstername door de asbestdeskundige met laboanalyse door een asbestlabo.
<b>Destructieve handeling voor identificatie</b>	Nee
<b>Opmerking</b>	De muren in de badkamer zijn deels bezet met tegels. Er werd een staal genomen waar dit mogelijk was. Een erkend asbestlabo vond geen asbestvezels in het afgenomen staal.

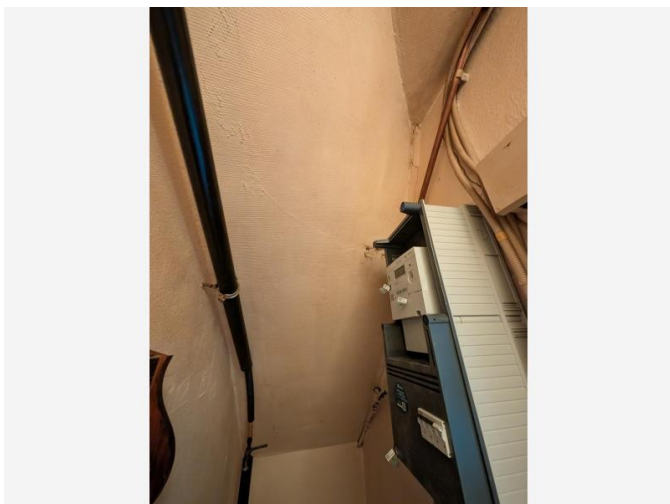
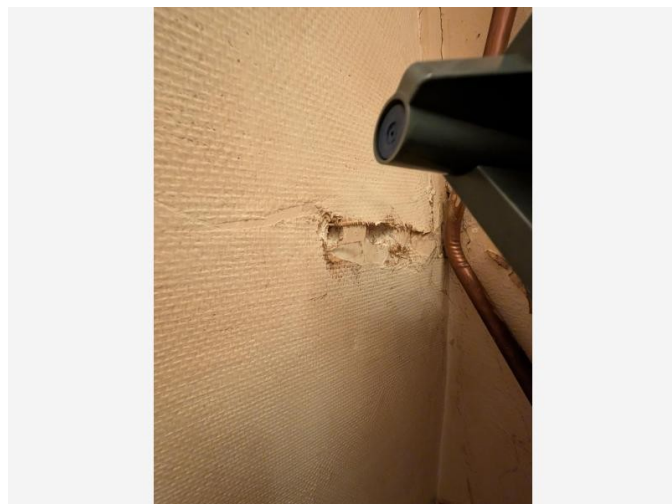
## Fiche 9: Pleisterwerk plafonds

Geen asbest

#	Type	Referentie	Resultaat
9.1	Mengmonster	MO2	Geen asbest

<b>Beschrijving</b>	Pleisterwerk plafonds
<b>Omgeving</b>	Binnen
<b>Primaire drager</b>	Plafond
<b>Bindmiddel van materiaal</b>	Gips - kalk
<b>Gebondenheid op basis van bindmiddel</b>	Niet-hechtgebonden
<b>Hoeveelheid (oppervlakte - dikte - aantal)</b>	• 5,00 m <sup>2</sup> - 1,00 cm - 1 stuk
<b>Totaal volume</b>	0,05 m <sup>3</sup>
<b>Identificatiemethode</b>	Een monstername door de asbestdeskundige met laboanalyse door een asbestlabo.
<b>Destructieve handeling voor identificatie</b>	Nee
<b>Opmerking</b>	De hoeveelheid is een zo nauwkeurig mogelijke opmeting. Hieraan kunnen evenwel geen rechten worden ontleend. Waar mogelijk, wordt staalname uitgevoerd conform het inspectieprotocol: in een droge ruimte zoals een slaapkamer, in een natte ruimte zoals een keuken of badkamer, in een traphal en in een stookruimte. In deze woning zijn alle plafonds bezet met houten latten. Enkel aan de onderkant van de trap en in de inkomruimte boven de trap kon een mengstaal genomen worden. Geen asbestvezels aanwezig.

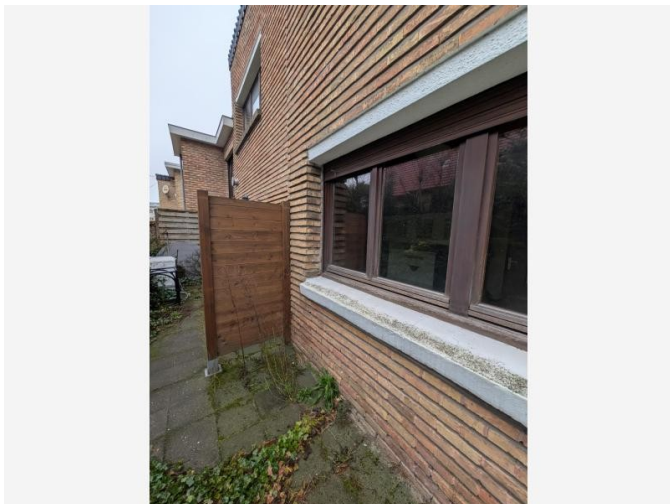
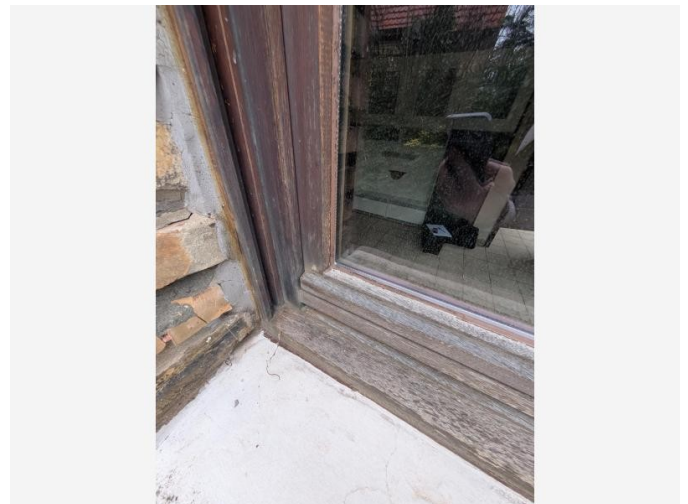
## Fiche 10: Kit aan de ramen

Beschrijving	Notitie	Terug te vinden op plannen
Fiche 10: Kit aan de ramen	De kit aan de ramen is niet asbestverdacht. Het betreft silicone. Het is goed indrukbaar en dus niet verdacht op aanwezigheid asbestvezels.	-
Fiche 11: Rookgaskanaal (niet verdacht)	Het rookgaskanaal is niet-asbestverdacht.	-
