Asbestinventarisatetest

Koksijdeweg 41, 8660 De Panne

Attestnummer : 20260115-000154.000

Uitgegeven op : 15.01.2026

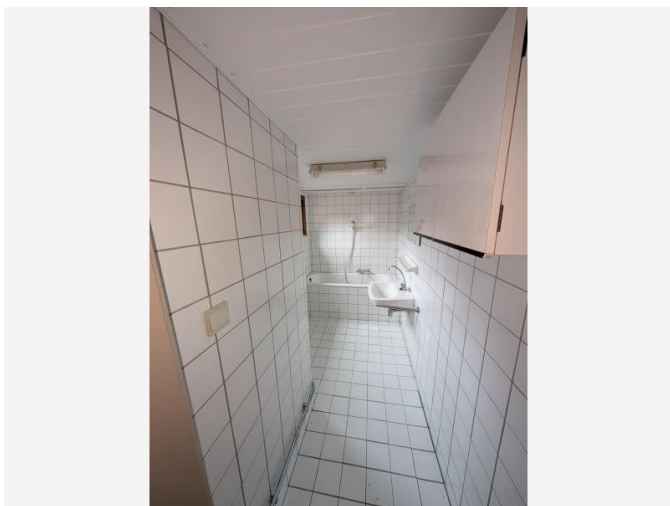
Situeringfoto

Informatie over een materiaal dat de asbestdeskundige niet kan waarnemen of vaststellen

De plafonds werden afgewerkt met niet-asbestverdachte plastic latjes die inspectie van de bedekte structuur (opbouw, pleisterwerk) verhinderen.

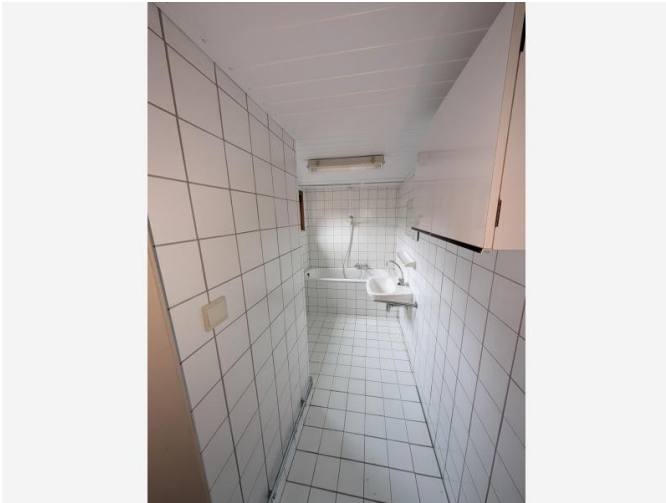
Situeringsfoto

Informatie over een materiaal dat de asbestdeskundige niet kan waarnemen of vaststellen

De muren in de badkamer en deels in het toilet zijn bezet met tegels. Er kon geen staalname gebeuren van de lijm zonder destructief te werk te gaan.

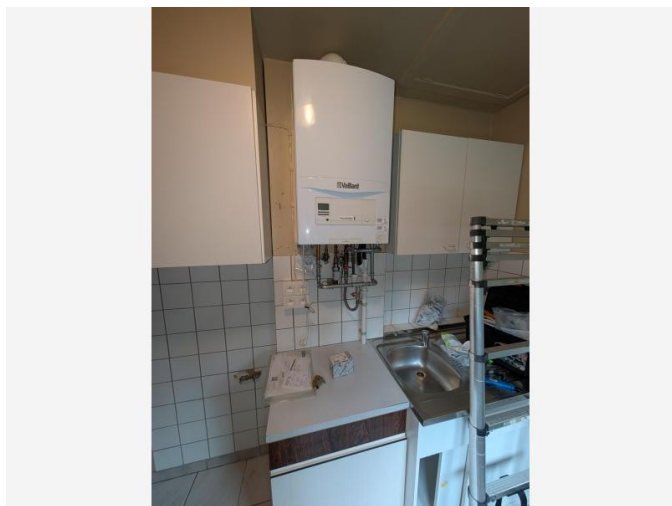
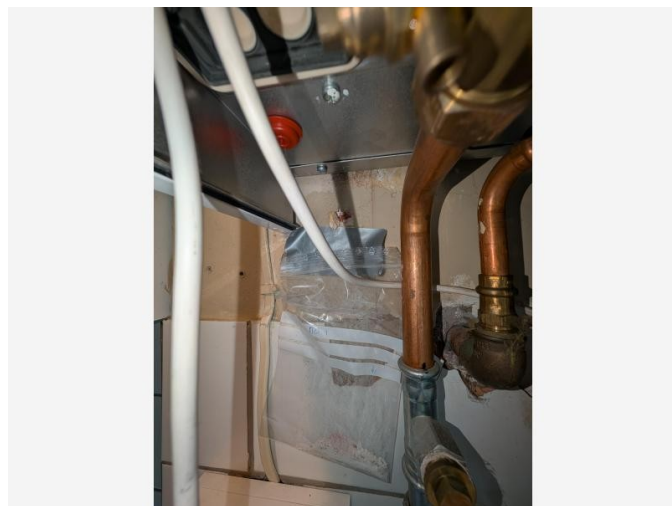
Conclusie

Geen asbest

#	Type	Referentie	Resultaat
3.1	Mengmonster	MO1	Geen asbest

Beschrijving	Pleisterwerk wanden
Omgeving	Binnen
Primaire drager	Binnenwand
Bindmiddel van materiaal	Gips - kalk
Gebondenheid op basis van bindmiddel	Niet-hechtgebonden
Hoeveelheid (oppervlakte - dikte - aantal)	• 150,00 m ² - 1,00 cm - 1 stuk
Totaal volume	1,50 m ³
Identificatiemethode	Een monstername door de asbestdeskundige met laboanalyse door een asbestlabo.
Destructieve handeling voor identificatie	Nee
Opmerking	De hoeveelheid is een zo nauwkeurig mogelijke opmeting. Hieraan kunnen evenwel geen rechten worden ontleend. Waar mogelijk, wordt staalname uitgevoerd conform het inspectieprotocol: in een droge ruimte zoals een slaapkamer, in een natte ruimte zoals een keuken of badkamer, in een traphal en in een stookruimte. Er werd een staal genomen in het gedeelte van de keuken met een afvoer voor een wasmachine alsook net onder de stookketel aldaar.

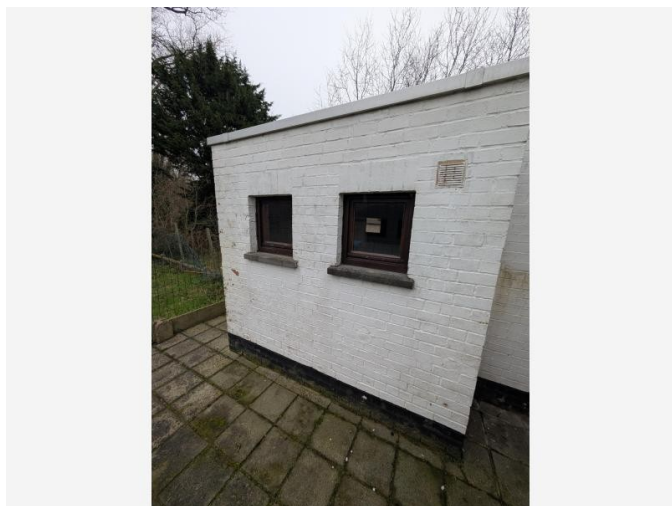
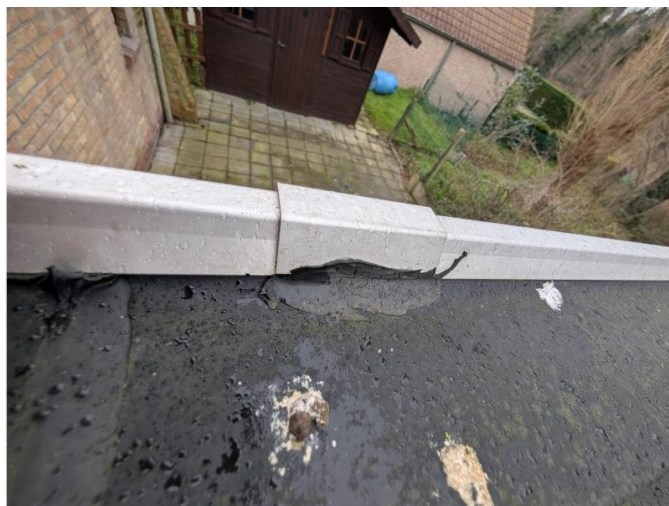
Fiche 4: Lijm EPDM plat dak

Conclusie

Geen asbest

#	Type	Referentie	Resultaat
4.1	Puntmonster	MO6	Geen asbest

Beschrijving	Lijm EPDM plat dak
Omgeving	Buiten
Primaire drager	Plat dak
Bindmiddel van materiaal	Lijm
Gebondenheid op basis van bindmiddel	Hecht
Hoeveelheid (oppervlakte - dikte - aantal)	• 0,50 m ² - 2,00 mm - 1 stuk
Totaal volume	0,001 m ³
Identificatiemethode	Een monstername door de asbestdeskundige met laboanalyse door een asbestlabo.
Destructieve handeling voor identificatie	Nee

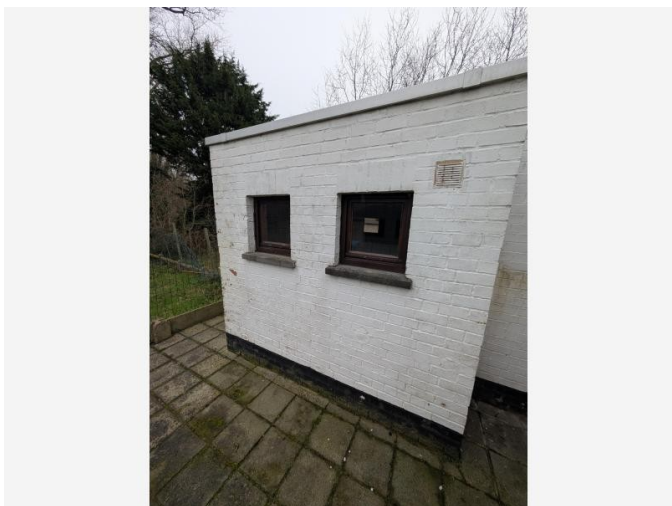
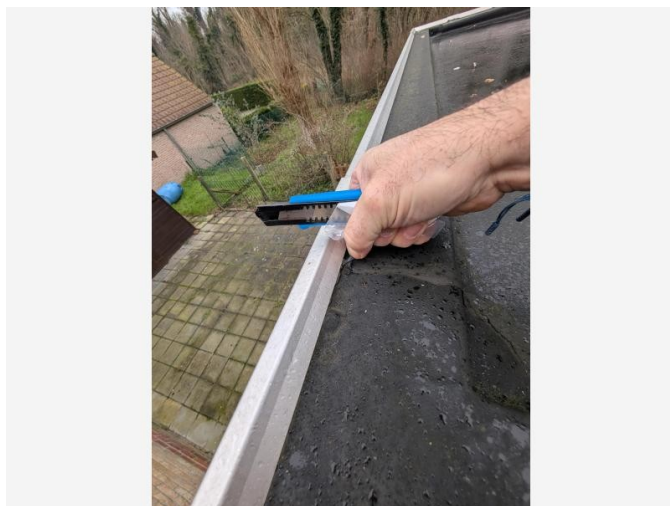
Fiche 5: EPDM plat dak achteraan

Conclusie

Geen asbest

#	Type	Referentie	Resultaat
5.1	Puntmonster	MO5	Geen asbest

Beschrijving	EPDM plat dak achteraan
Omgeving	Buiten
Primaire drager	Plat dak
Bindmiddel van materiaal	Bitumen (roofing, teer, asfalt)
Gebondenheid op basis van bindmiddel	Hecht
Hoeveelheid (oppervlakte - aantal)	• 5,00 m ² - 1 stuk
Totale oppervlakte	5,00 m ²
Identificatiemethode	Een monstername door de asbestdeskundige met laboanalyse door een asbestlabo.
Destructieve handeling voor identificatie	Nee
Opmerking	De EPDM laag op het platte dak achteraan werd negatief bevonden door een erkend asbestlabo op aanwezigheid van asbestvezels. Ook de lijm werd negatief bevonden. Wat zich verder onder deze afdekkingslaag bevindt kon niet waargenomen worden zonder destructief te werk te gaan.

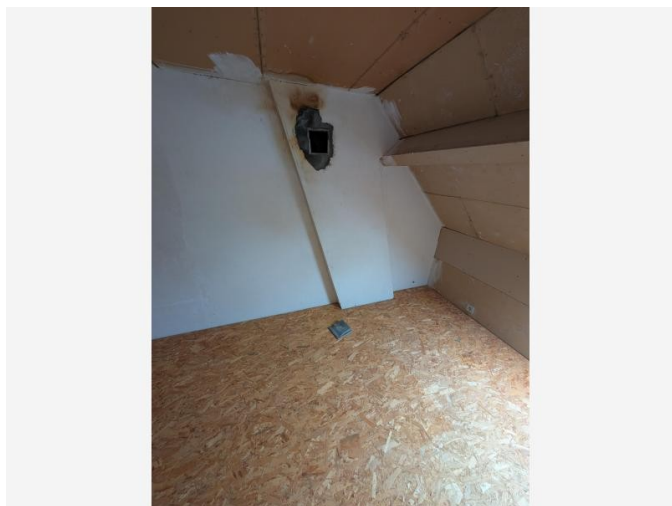
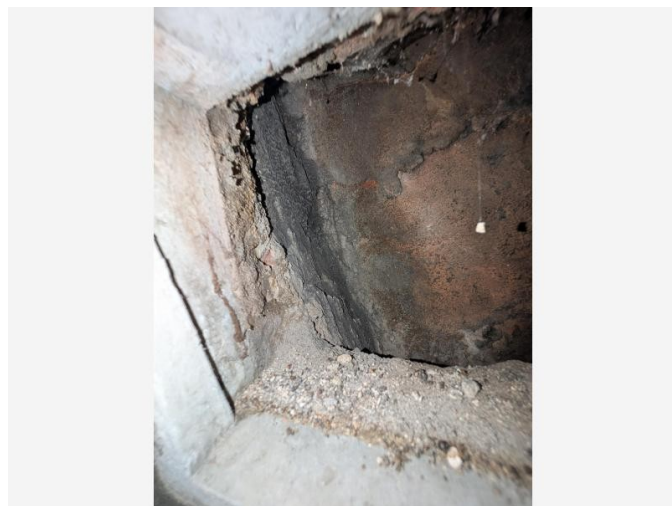
Conclusie

Geen asbest

#	Type	Referentie	Resultaat
6.1	Puntmonster	MO8	Geen asbest

Beschrijving	Schouw
Omgeving	Buiten
Primaire drager	HVAC infrastructuur en uitrusting
Bindmiddel van materiaal	Cement
Gebondenheid op basis van bindmiddel	Hecht
Hoeveelheid (lengte - omtrek - dikte - aantal)	<ul style="list-style-type: none">• 6,00 m - 50,00 cm - 1,00 cm - 1 stuk
Totaal volume	0,03 m ³
Identificatiemethode	Een monstername door de asbestdeskundige met laboanalyse door een asbestlabo.
Destructieve handeling voor identificatie	Nee
Opmerking	<p>De hoeveelheid is een zo nauwkeurig mogelijke opmeting. Hieraan kunnen evenwel geen rechten worden ontleend.</p> <p>Er werd via het roetluik op zolder een staal genomen van het cement aan de binnenkant van de schouw. Dit werd door een erkend asbestlabo negatief bevonden op de aanwezigheid van asbestvezels.</p>

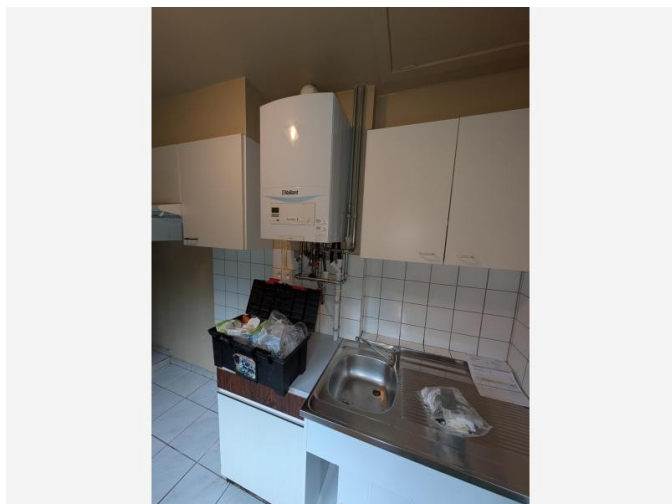
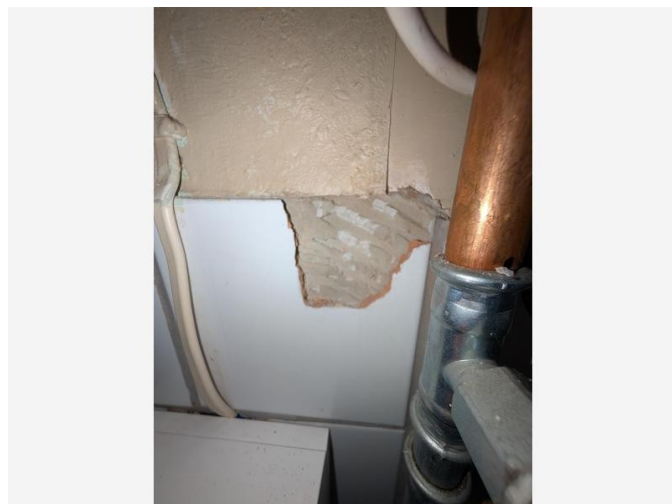
Fiche 7: Lijm wandtegels keuken

Conclusie

Geen asbest

#	Type	Referentie	Resultaat
7.1	Puntmonster	MO3	Geen asbest

Beschrijving	Lijm wandtegels keuken
Omgeving	Binnen
Primaire drager	Binnenwand
Bindmiddel van materiaal	Lijm
Gebondenheid op basis van bindmiddel	Hecht
Hoeveelheid (oppervlakte - dikte - aantal)	• 3,00 m ² - 2,00 mm - 1 stuk
Totaal volume	0,006 m ³
Identificatiemethode	Een monstername door de asbestdeskundige met laboanalyse door een asbestlabo.
Destructieve handeling voor identificatie	Nee
Opmerking	De keukenwand is deels bezet met tegels. Er werd een staal genomen waar dit mogelijk was. Een erkend asbestlabo vond geen asbestvezels in het afgenomen staal.

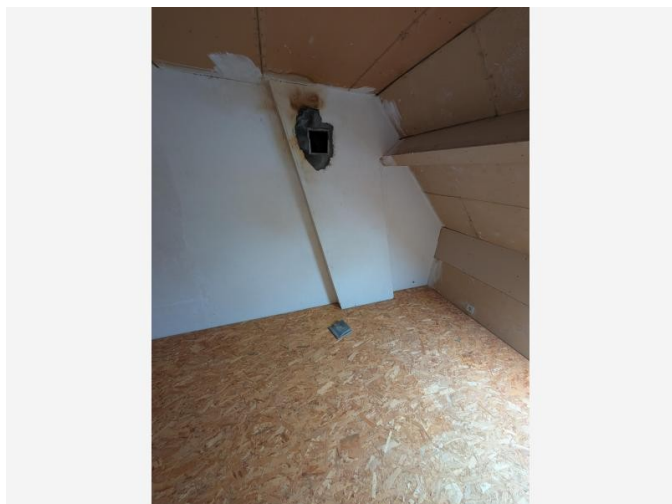
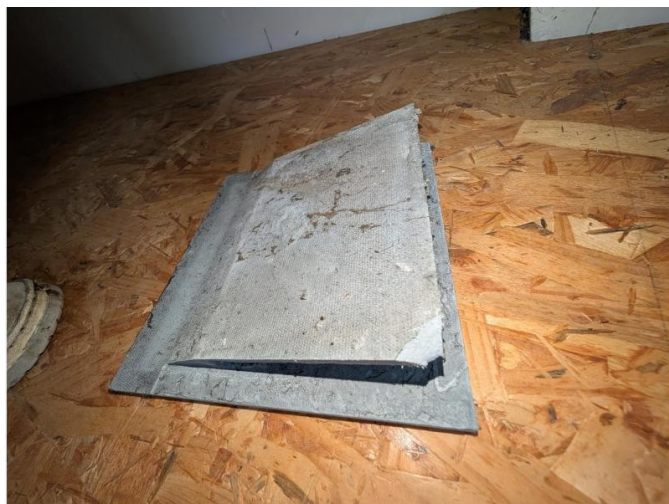
Fiche 8: Roetluik

Conclusie

Geen asbest

#	Type	Referentie	Resultaat
8.1	Puntmonster	MO7	Geen asbest

Beschrijving	Roetluik
Omgeving	Binnen
Primaire drager	HVAC infrastructuur en uitrusting
Bindmiddel van materiaal	Cement
Gebondenheid op basis van bindmiddel	Hecht
Hoeveelheid (oppervlakte - dikte - aantal)	• 0,20 m ² - 1,00 cm - 1 stuk
Totaal volume	0,002 m ³
Identificatiemethode	Een monstername door de asbestdeskundige met laboanalyse door een asbestlabo.
Destructieve handeling voor identificatie	Nee
Opmerking	<p>De hoeveelheid is een zo nauwkeurig mogelijke opmeting. Hieraan kunnen evenwel geen rechten worden ontleend.</p> <p>Op de zolder trof de deskundige een roetluik aan. Hiervan werd een staal genomen en naar een erkend asbestlabo opgestuurd. Dit kwam terug als negatief op aanwezigheid van asbestvezels.</p>

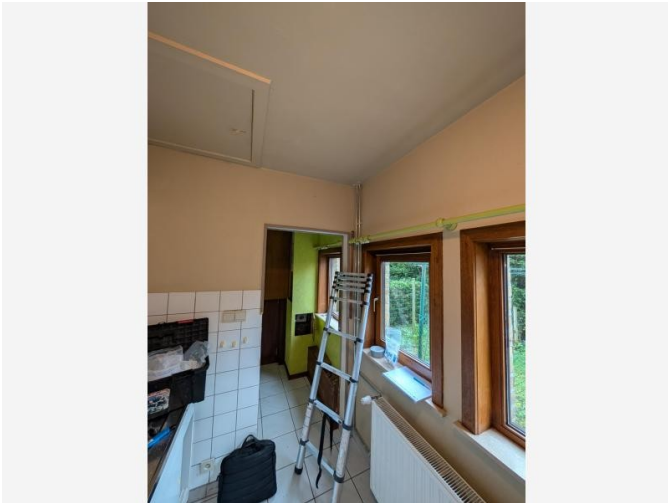
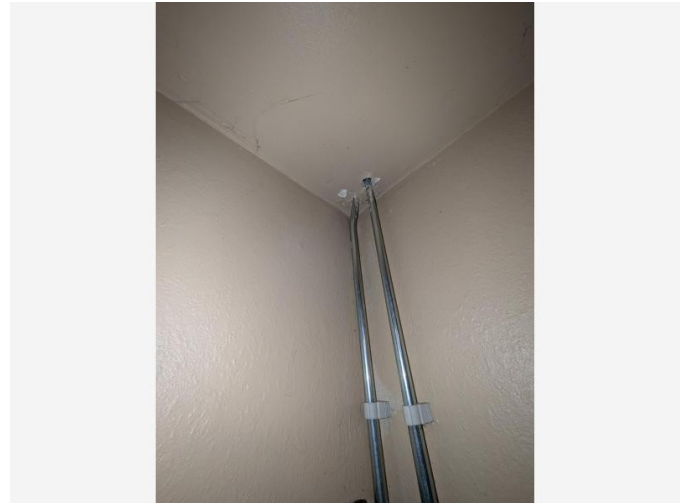
Fiche 9: Pleisterwerk plafonds

Conclusie

Geen asbest

#	Type	Referentie	Resultaat
9.1	Mengmonster	MO2	Geen asbest

Beschrijving	Pleisterwerk plafonds
Omgeving	Binnen
Primaire drager	Plafond
Bindmiddel van materiaal	Gips - kalk
Gebondenheid op basis van bindmiddel	Niet-hechtgebonden
Hoeveelheid (oppervlakte - dikte - aantal)	• 60,00 m ² - 1,00 cm - 1 stuk
Totaal volume	0,60 m ³
Identificatiemethode	Een monstername door de asbestdeskundige met laboanalyse door een asbestlabo.
Destructieve handeling voor identificatie	Nee
Opmerking	<p>De hoeveelheid is een zo nauwkeurig mogelijke opmeting. Hieraan kunnen evenwel geen rechten worden ontleend. Waar mogelijk, wordt staalname uitgevoerd conform het inspectieprotocol: in een droge ruimte zoals een slaapkamer, in een natte ruimte zoals een keuken of badkamer, in een traphal en in een stookruimte.</p> <p>Op zolder werd het plafond en de schuine kant afgewerkt met houten panelen en behang.</p>

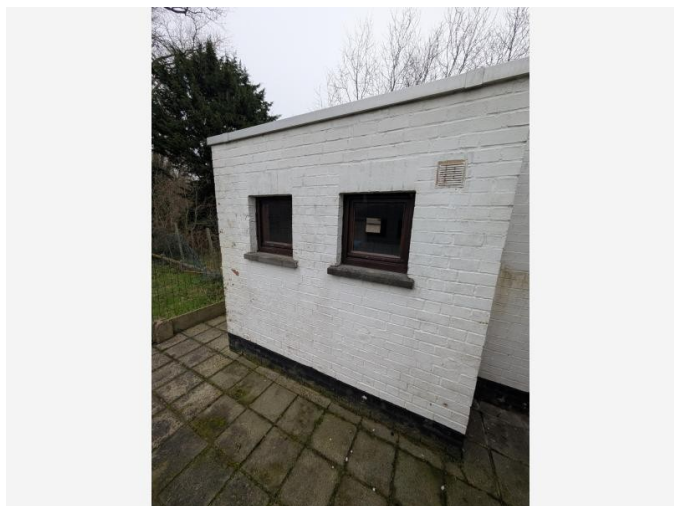
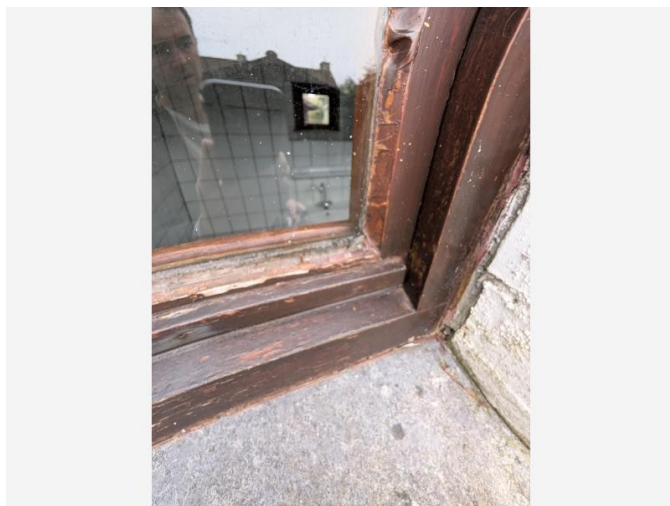
Conclusie

Geen asbest

#	Type	Referentie	Resultaat
10.1	Puntmonster	MO4	Geen asbest

Beschrijving	Mastiek
Omgeving	Buiten
Primaire drager	Wandopening verticaal (raam, deur, ...)
Bindmiddel van materiaal	Kitten, mastiek, pasta
Gebondenheid op basis van bindmiddel	Hecht
Hoeveelheid (gewicht - aantal)	<ul style="list-style-type: none">• 0,10 kg - 2 stuks
Totaal gewicht	0,20 kg
Identificatiemethode	Een monstername door de asbestdeskundige met laboanalyse door een asbestlabo.
Destructieve handeling voor identificatie	Nee
Opmerking	<p>De hoeveelheid is een zo nauwkeurig mogelijke opmeting. Hieraan kunnen evenwel geen rechten worden ontleend.</p> <p>De ramen van de badkamer bevatten mastiek. Hiervan werd een staal opgestuurd naar een erkend asbestlabo, maar daar werden geen asbestvezels aangetroffen in het staal.</p>

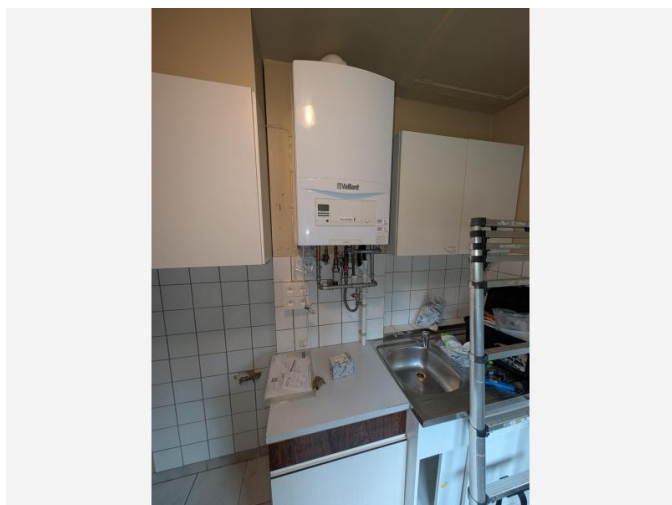
Beschrijving	Notitie	Terug te vinden op plannen
Fiche 15: CV-ketel (niet waarneembare materialen)	De CV-ketel bevat mogelijk niet-waarneembare asbesthoudende pakkingen en/of elementen. Laat ze onderzoeken bij onderhoud of vervanging.	-
Fiche 16: Leidingisolatie (niet aanwezig)	Er is geen asbestverdachte leidingisolatie aanwezig.	-
Fiche 17: Liftinfrastructuur (niet aanwezig)	Er is geen liftinfrastructuur aanwezig op de inspectielocatie.	-
Fiche 18: Onderdak tuinhuis (niet aanwezig)	Er is geen te onderzoeken onderdak aanwezig in het tuinhuis.	Plan 2.2: Dak tuinhuis
Fiche 19: Onderdak (niet aanwezig)	Er is geen te onderzoeken onderdak aanwezig op de inspectielocatie (hoofdgebouw). Dit kon waargenomen worden door het opheffen van een dakpan langs de buitenkant en via enkele spleten op de zolderruimte alsook via een stuk houten paneel (schuine wand van het dak) waarachter minerale wol (isolatie) zat die rechtstreeks grensde aan de dakpannen.	Plan 1.7: Daken vooraan
