# Asbestinventarisatetest

Koksijdeweg 43, 8660 De Panne

Attestnummer : **20260115-000153.000**

Uitgegeven op : **15.01.2026**

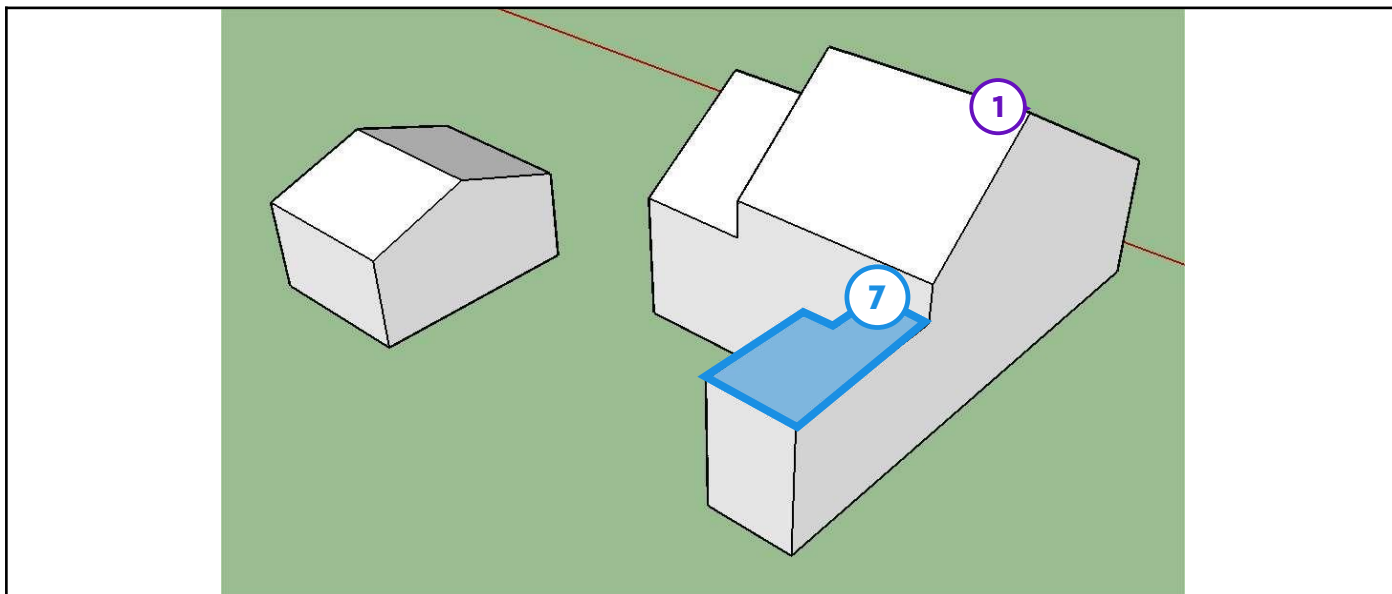
## Plan 1.8: Daken achteraan

Beschrijving	Type	Actie
1. Schouw	Beperking	-
7. EPDM plat dak achteraan	Geen asbest	-

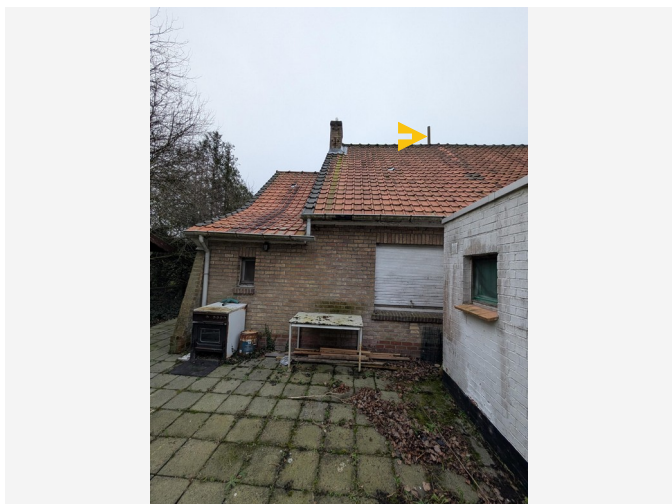
**Reden:** Het te onderzoeken materiaal situeert zich hoger dan 3,50 m te rekenen vanaf een veilige ondergrond

**Uitleg van de asbestdeskundige:** De schouw bevat binnenin mogelijk een asbestcement rookgaskanaal. Laat dit onderzoeken bij eventuele werken.

Dit was niet te onderzoeken langs binnen noch langs buiten daar de schouw zich hoger dan 3,50 m van de begane grond bevindt en langs binnen dichtgemetst is.

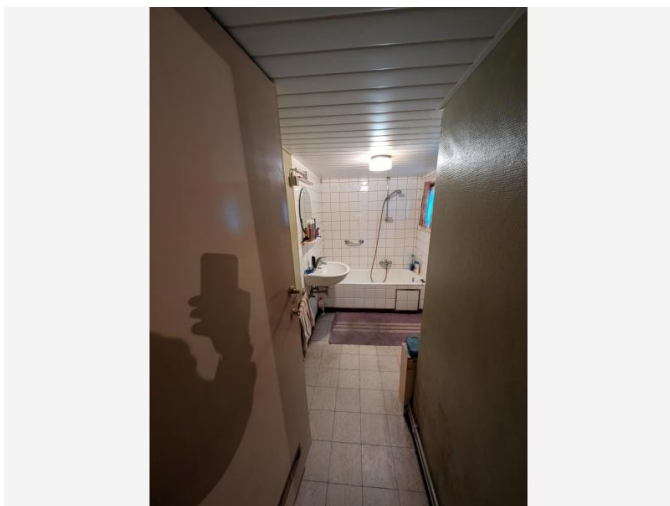
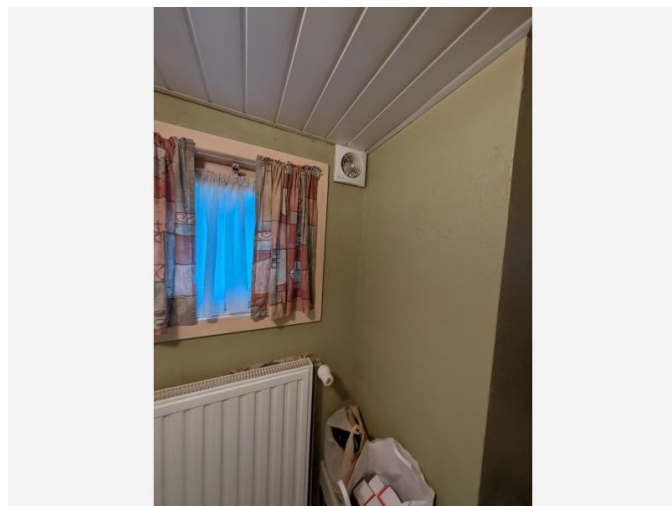
Het plafond in de badkamer is afgewerkt met niet-asbestverdachte voorzetpanelen die inspectie van de bedekte structuur (opbouw, pleisterwerk) verhinderen.

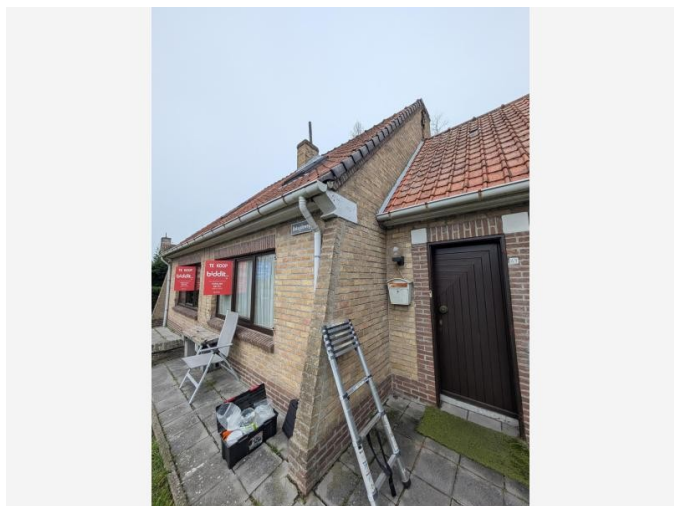
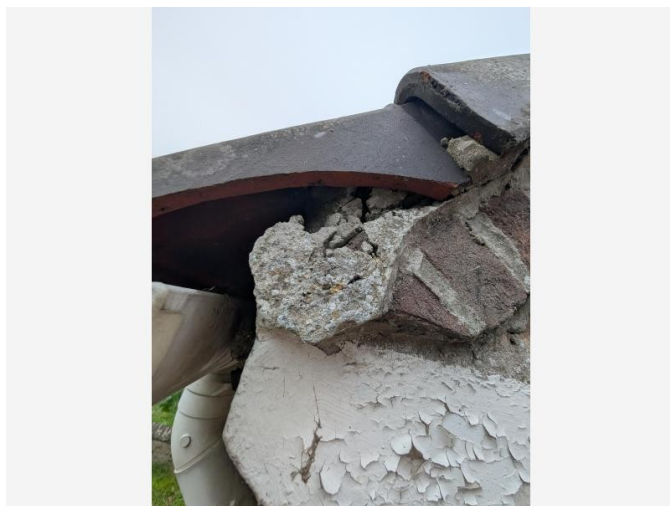
Geen asbest

#	Type	Referentie	Resultaat
4.1	Puntmonster	MO3	Geen asbest

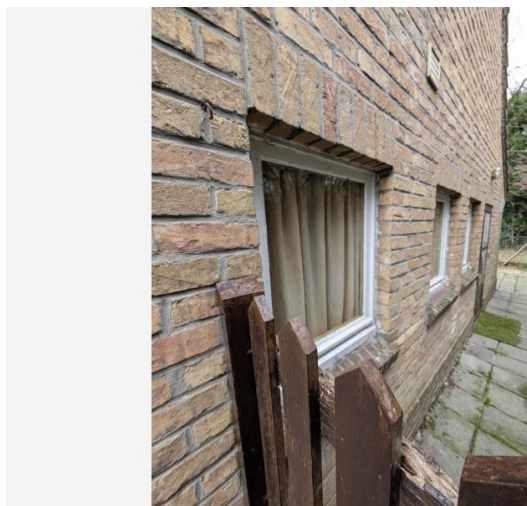
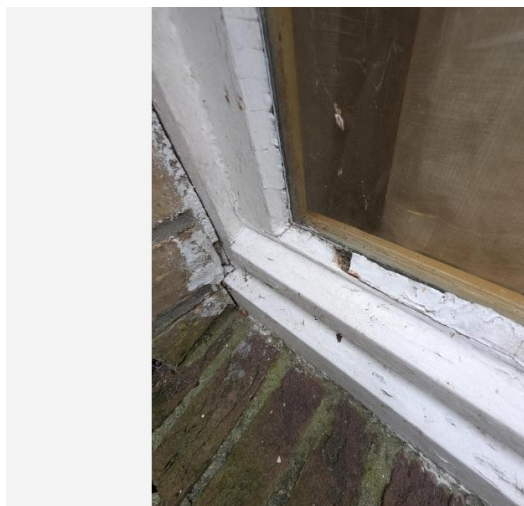
Geen asbest

#	Type	Referentie	Resultaat
5.1	Puntmonster	MO4	Geen asbest

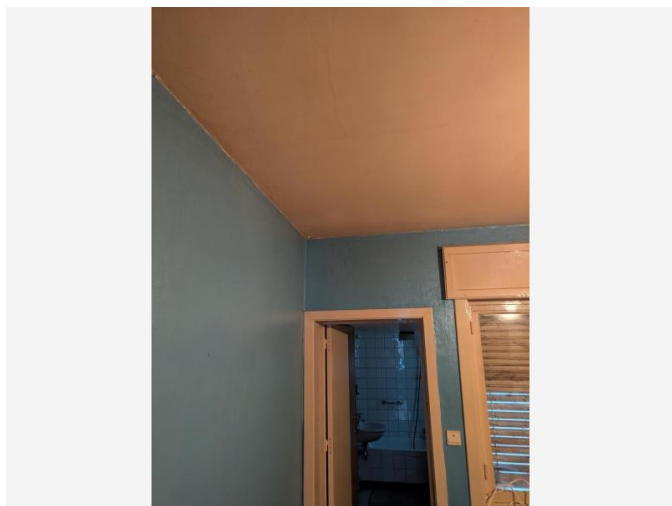
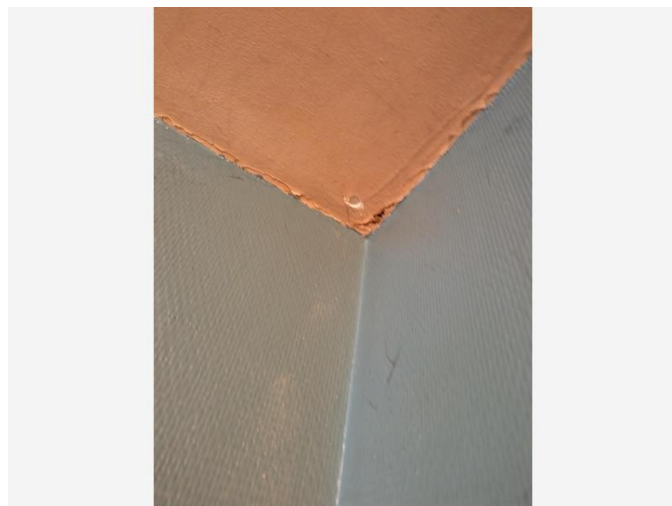
## Fiche 6: Pleisterwerk plafonds

Geen asbest

#	Type	Referentie	Resultaat
6.1	Mengmonster	MO2	Geen asbest

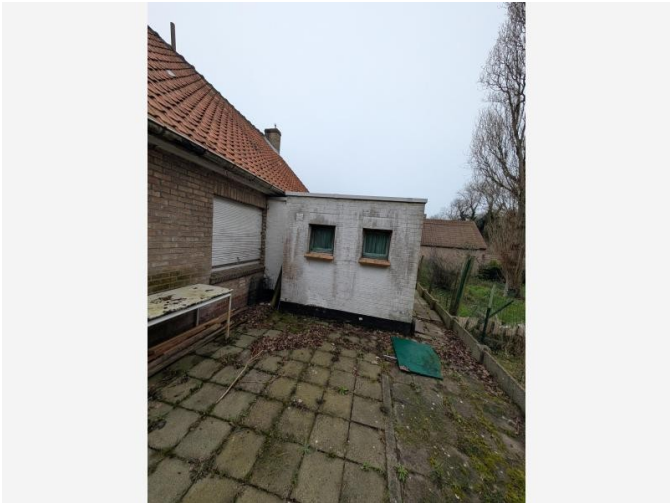
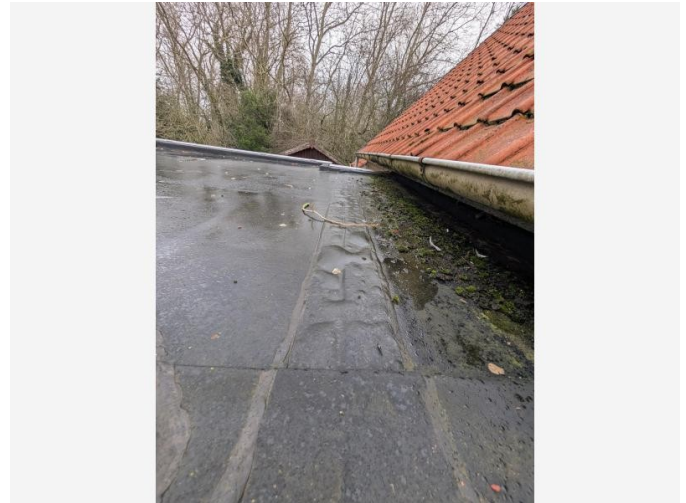
## Fiche 7: EPDM plat dak achteraan

Geen asbest

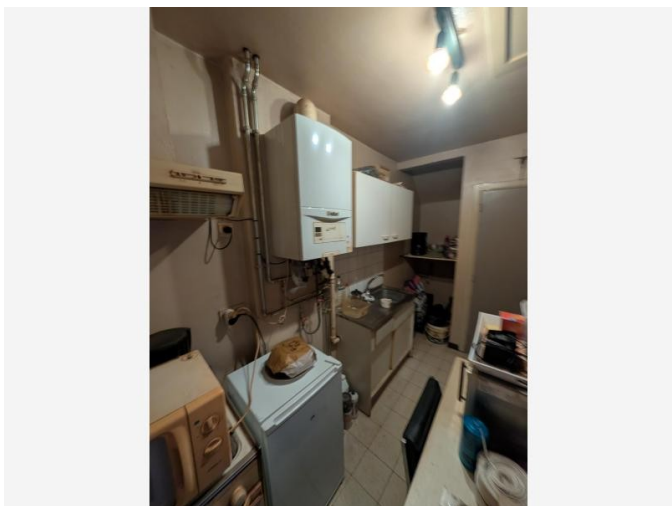
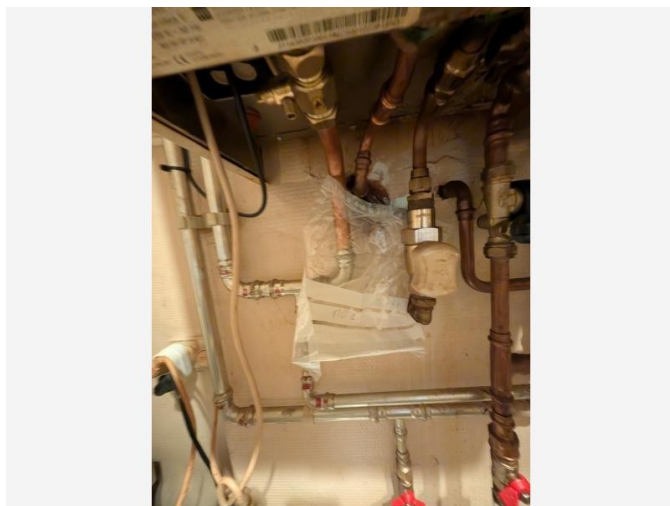
Geen asbest

#	Type	Referentie	Resultaat
8.1	Mengmonster	MO1	Geen asbest
