Asbestinventarisatetest

Keunenlaan 12, 3930 Hamont-Achel

Attestnummer : 20240912-000311.000

Uitgegeven op : 12.09.2024

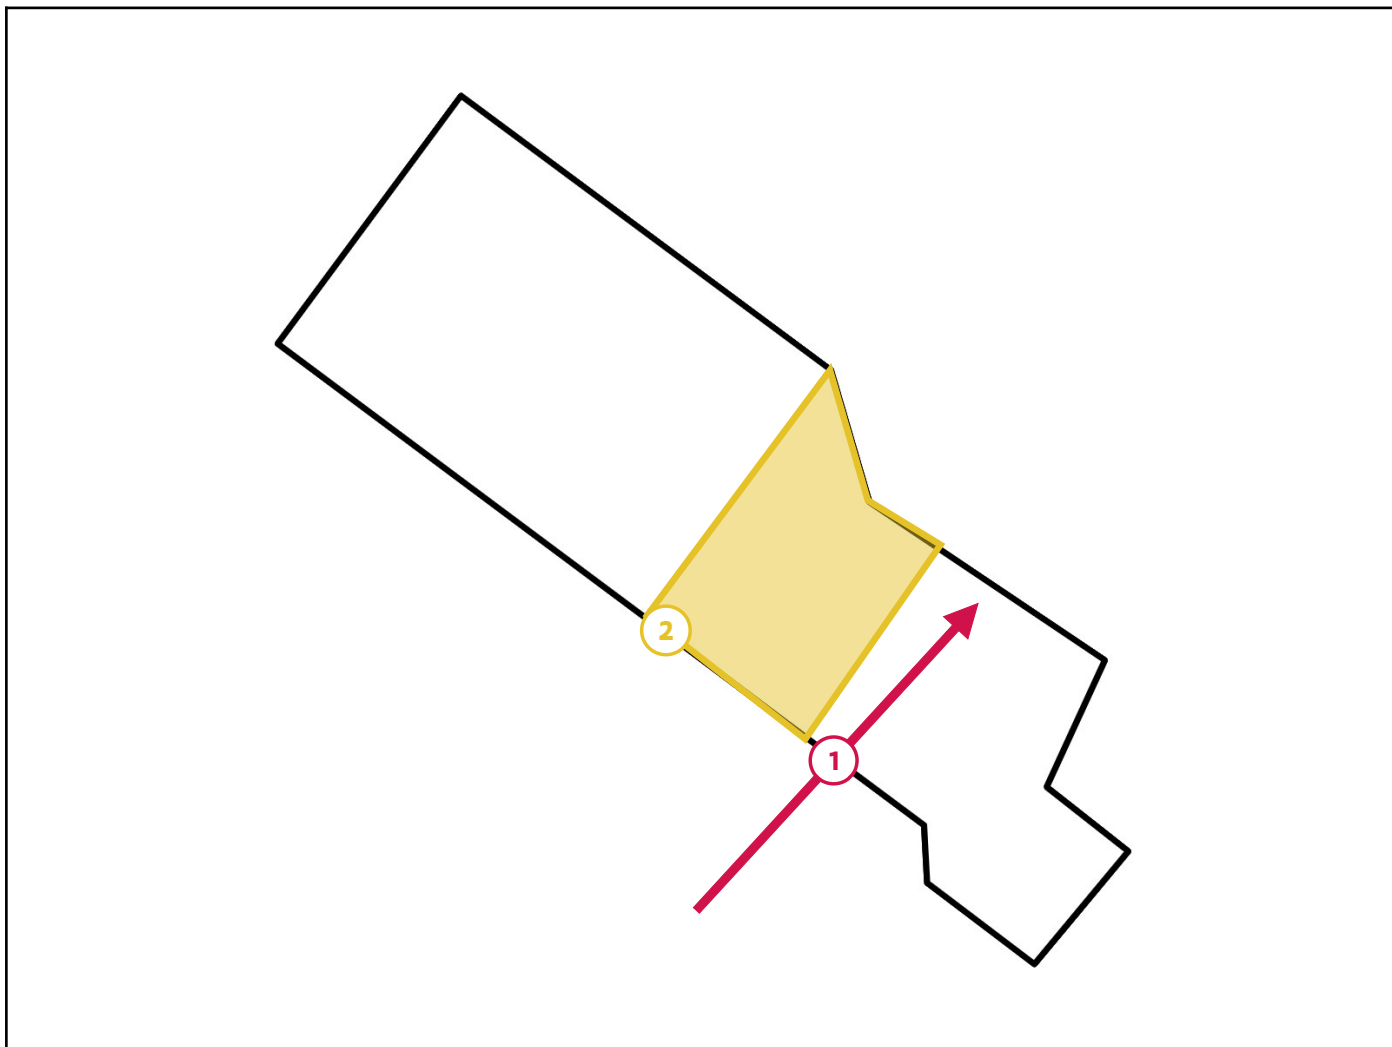
Plan 1.3: Hoofdgebouw plan

Beschrijving	Type	Actie
1. Los stuk menuiserie in de garage	Asbestmateriaal	Dringend verwijderen
2. Roofing op het plat dak	Asbestmateriaal	Zorgvuldig beheren

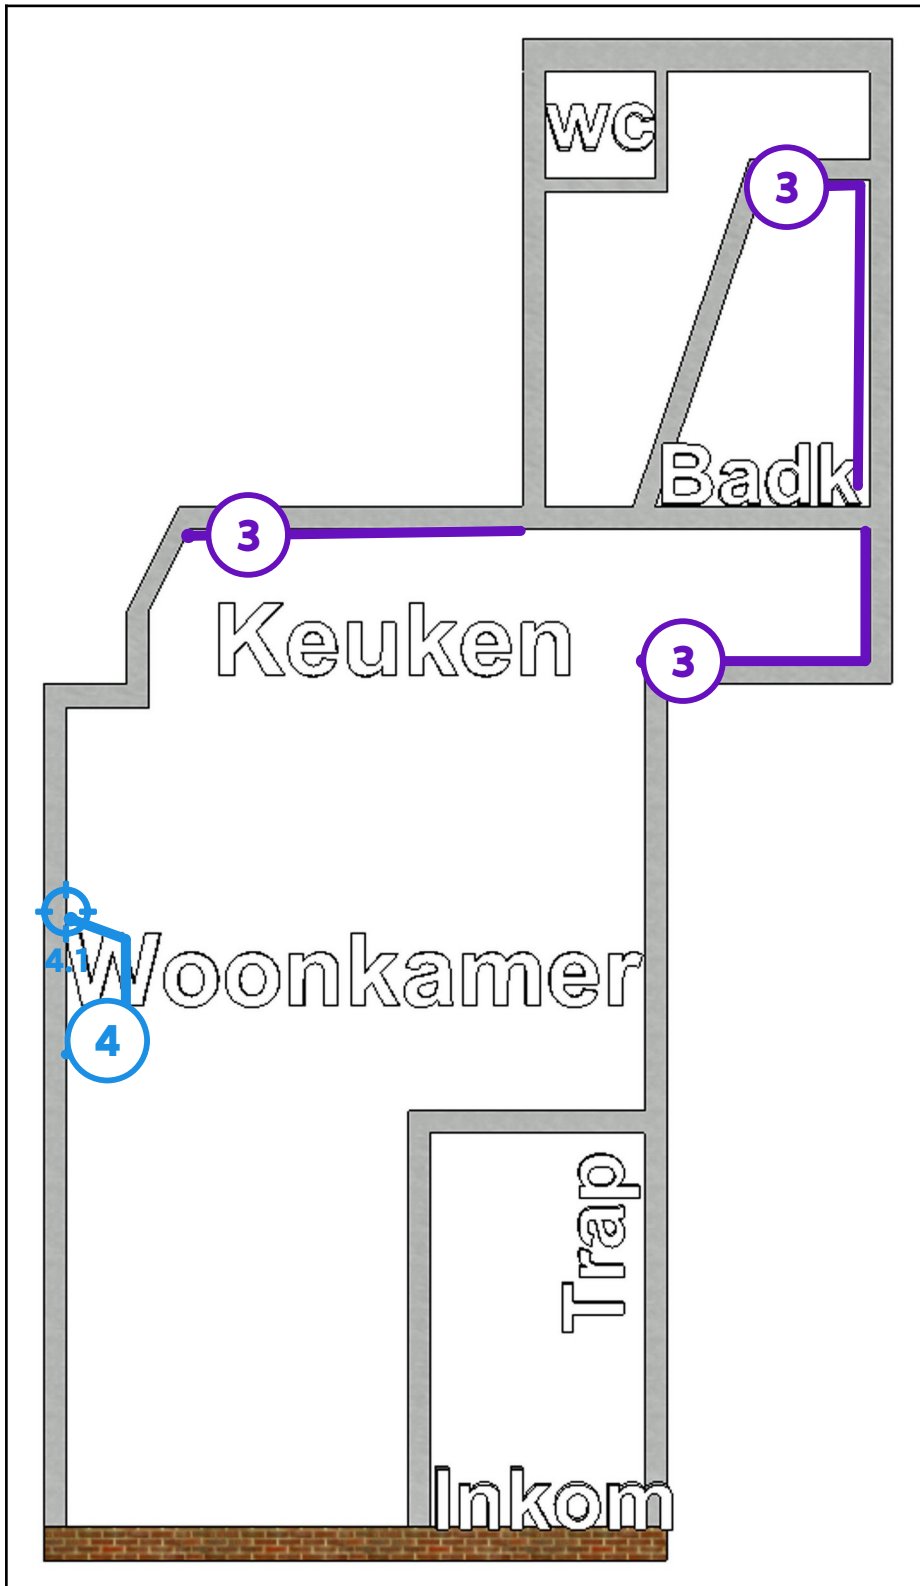
Plan 1.4: Gelijkvloers

3. De tegellijm achter de tegels kan asbest bevatten	Advies	-
4. Crepi op de sierschouw	Geen asbest	-
4.1 Code: 2	Puntmonster	-

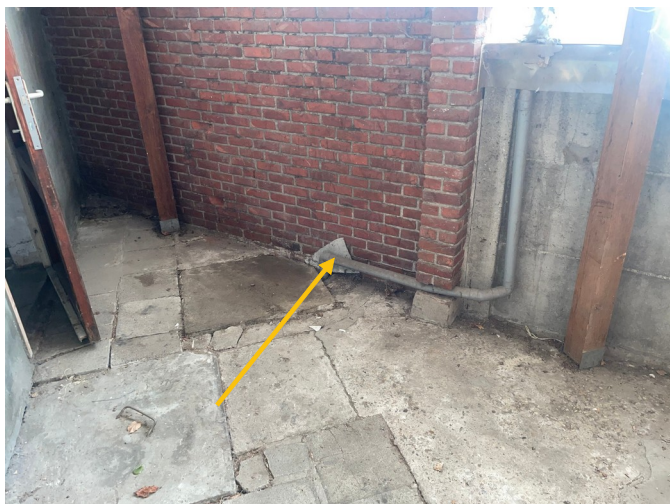
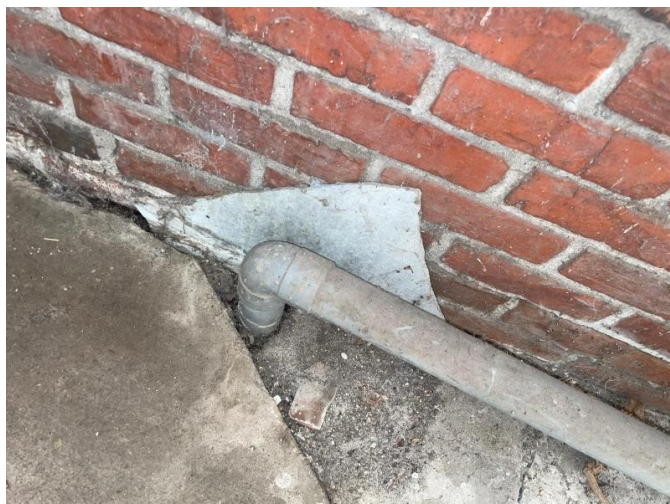
Dringend verwijderen

Beschrijving	Los stuk menuiserie in de garage
Type afvalstof	Betreft stock-voorraad of gedemonteerde asbestmaterialen
Aanwezige resten	In de garage ligt een klein stuk menuiserie
Omgeving	Binnen
Primaire drager	Gedemonteerd of buitengebruik gesteld materiaal
Asbestmaterialen	<ul style="list-style-type: none">• Plaat, paneel, tablet - Type Menuiserie
Bindmiddel van asbestmateriaal	Cement
Gebondenheid op basis van bindmiddel	Hecht
Hoeveelheid (gewicht - aantal)	<ul style="list-style-type: none">• 0,50 kg - 1 stuk
Totaal gewicht	0,50 kg
Eenvoudig bereikbaar	Ja
Identificatiemethode	Vaststelling zonder monsternamen

Het asbestmateriaal valt onder de mijlpaal van 2040.

- Verwijder het asbestafval.

- Eenvoudige handelingen: mag via doe-het-zelf of door werknemer(s) met opleidingsattest eenvoudige handelingen
Losse stukken kunnen gemakkelijk opgeruimd worden. Als men dit zelf gaat afvoeren, dient men op voorhand het juiste verpakkingsmateriaal op het recyclagepark aan te kopen. Meer informatie op <https://www.limburg.net/asbest>.

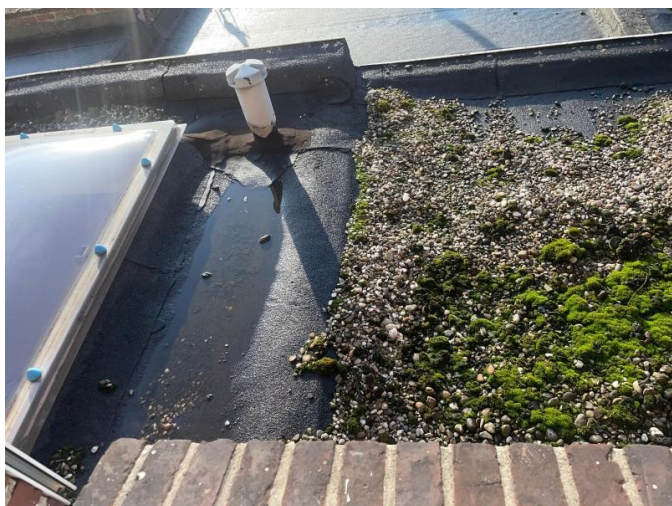
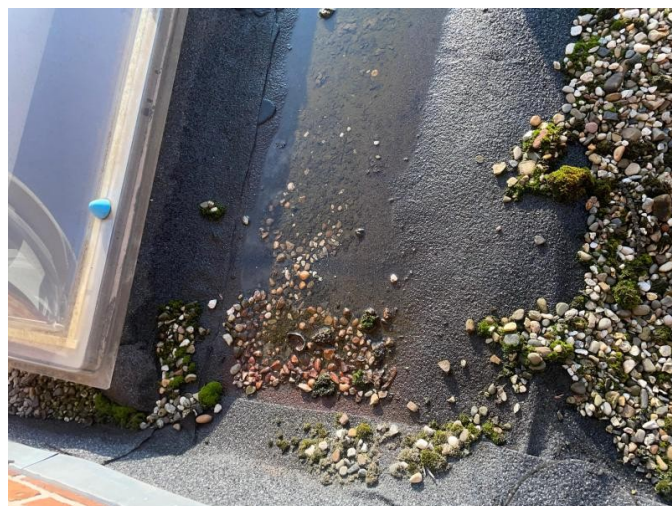
Zorgvuldig beheren

Eindbeoordeling materiaalisico	Laag materiaalisico en/of verlaagde kans op vezelvrijgave
--------------------------------	---

Gebondenheid	Categorie 1: hechtgebonden in oorsprong
Asbestsoort (vezeltype)	Alleen chrysotiel
Asbestconcentratie	Laag (< 50%)
Afschermingsgraad van het gehele materiaal	Geheel of deels vrij aan de buitenlucht
Toestand van het materiaal	Licht beschadigd, licht verweerd. Intact calciumsilicaatmateriaal of categorie III 'gebondenheid'

Beschrijving	Roofing op het plat dak
Omgeving	Buiten
Primaire drager	Plat dak
Asbestmateriaal	Dak- en gevelbekleding - Roofing
Bindmiddel van asbestmateriaal	Bitumen (roofing, teer, asfalt)
Gebondenheid op basis van bindmiddel	Hecht
Hoeveelheid (oppervlakte - aantal)	<ul style="list-style-type: none">• 20,00 m² - 1 stuk
Totale oppervlakte	20,00 m ²
Eenvoudig bereikbaar	Ja
Bevestigingswijze	<ul style="list-style-type: none">• Verlijmd, ingegoten, versmeerd
Identificatiemethode	Vaststelling zonder monstername Motivatie: Groot risico op structurele gevolgschade (lekschade, werking installatie,...)
Destructieve handeling voor identificatie	Nee
Opmerking	Roofing is altijd asbestverdacht. Er kan echter geen staal genomen worden zonder een lek te veroorzaken. Daarom kan de roofing ook niet als asbestvrij geïdentificeerd worden.

- Zorg voor een veilig beheer. Vermijd het beschadigen van het asbestmateriaal. Controleer de toestand jaarlijks op wijzigingen.
- Voer bijkomende staalname(s) uit.

- Eenvoudige handelingen: mag via doe-het-zelf of door werknemer(s) met opleidingsattest eenvoudige handelingen
Voer bij verwijdering bijkomende staalnames uit. Indien deze positief zijn op asbest, laat men de roofing best door een dakwerker met een opleidingsattest eenvoudige handelingen verwijderen. Doe-het-zelf is niet aangeraden. Roofing kan niet verwijderd worden zonder scheuren en vezelverspreiding te veroorzaken.

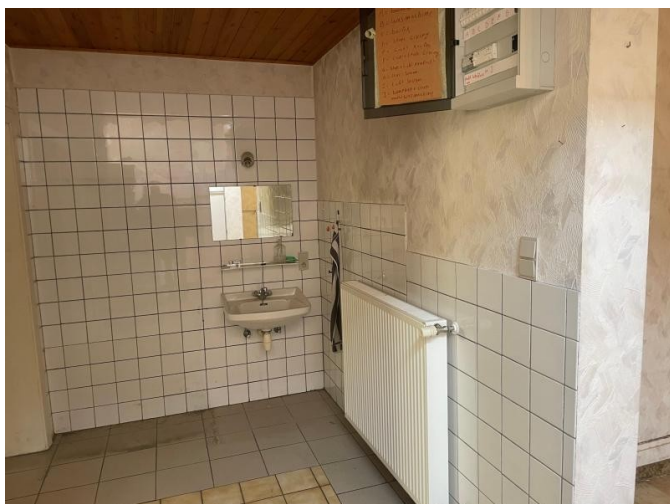
Fiche 3: De tegellijm achter de tegels kan asbest bevatten

De tegellijm achter de faiencetegels kan asbest bevatten. Die valt echter niet te inspecteren, noch te bemonsteren.

Identificatiemethode	Redelijk vermoeden
Primaire drager	Binnenwand
(Asbest)materiaal	In-situ afwerkingslagen - Lijm laag
Bindmiddel	Lijm
Gebondenheid bindmiddel	Hecht

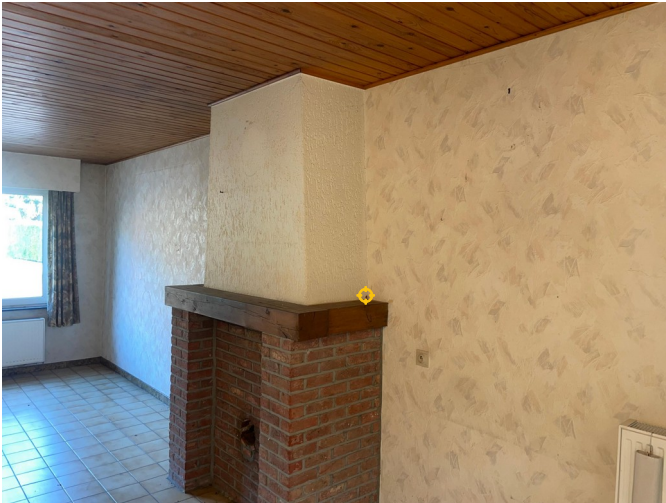
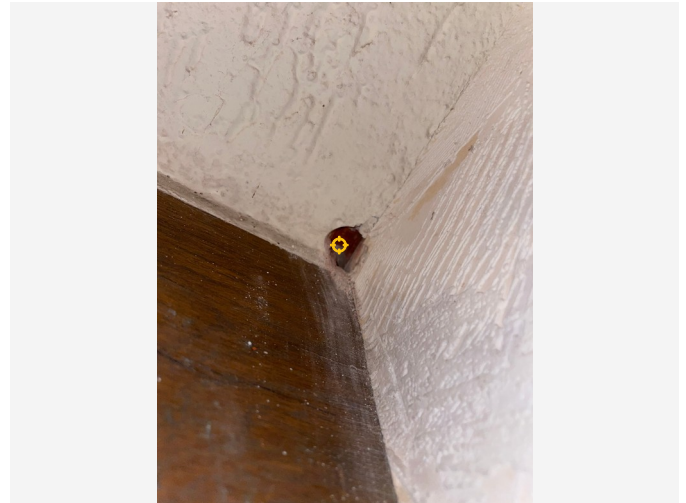
Fiche 4: Crepi op de sierschouw

Geen asbest

#	Type	Referentie	Resultaat
4.1	Puntmonster	2	Geen asbest

Beschrijving	Crepi op de sierschouw
Omgeving	Binnen
Primaire drager	Binnenwand
Bindmiddel van materiaal	Gips - kalk
Gebondenheid op basis van bindmiddel	Niet-hechtgebonden
Hoeveelheid (oppervlakte - dikte - aantal)	• 2,00 m ² - 1,00 cm - 1 stuk
Totaal volume	0,02 m ³
Identificatiemethode	Vaststelling met monsternamen
Destructieve handeling voor identificatie	Nee

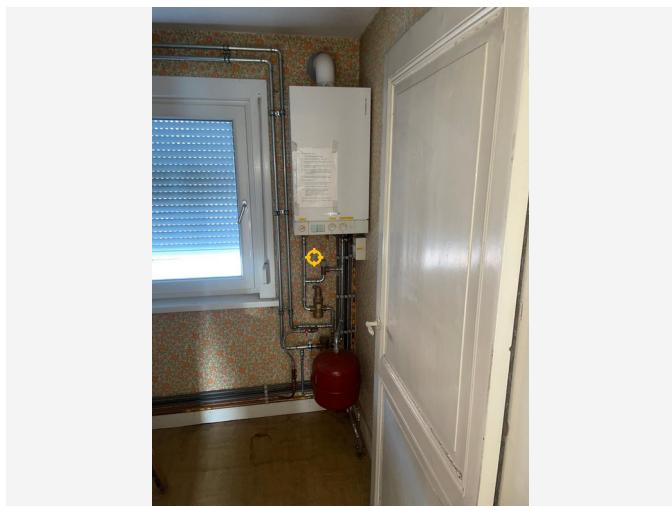
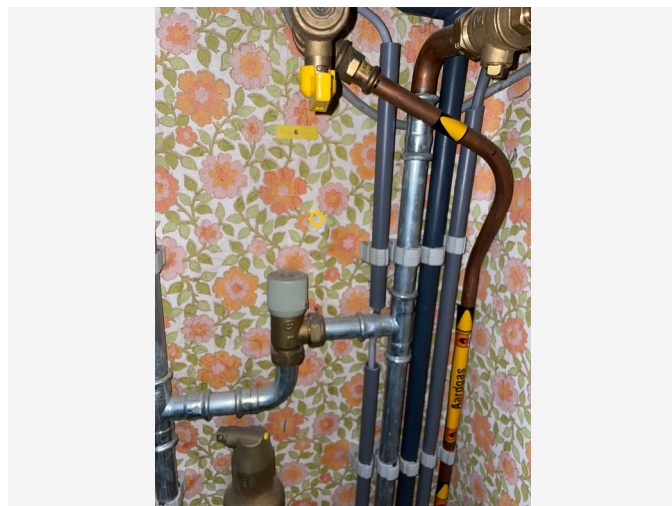
Fiche 5: Pleisterwerk muren

Geen asbest

#	Type	Referentie	Resultaat
5.1	Mengmonster	1	Geen asbest

Beschrijving	Pleisterwerk muren
Omgeving	Binnen
Primaire drager	Binnenwand
Bindmiddel van materiaal	Gips - kalk
Gebondenheid op basis van bindmiddel	Niet-hechtgebonden
Hoeveelheid (oppervlakte - dikte - aantal)	• 250,00 m ² - 1,00 cm - 1 stuk
Totaal volume	2,50 m ³
Identificatiemethode	Vaststelling met monstername
Destructieve handeling voor identificatie	Nee
Opmerking	Alle plafonds zijn vals. Er is dus enkel een mengstaal van de muren genomen.
