Asbestinventarisatetest

Oude Watertorenstraat 16, 3930 Hamont-Achel

Attestnummer : 20240613-000475.000

Uitgegeven op : 13.06.2024

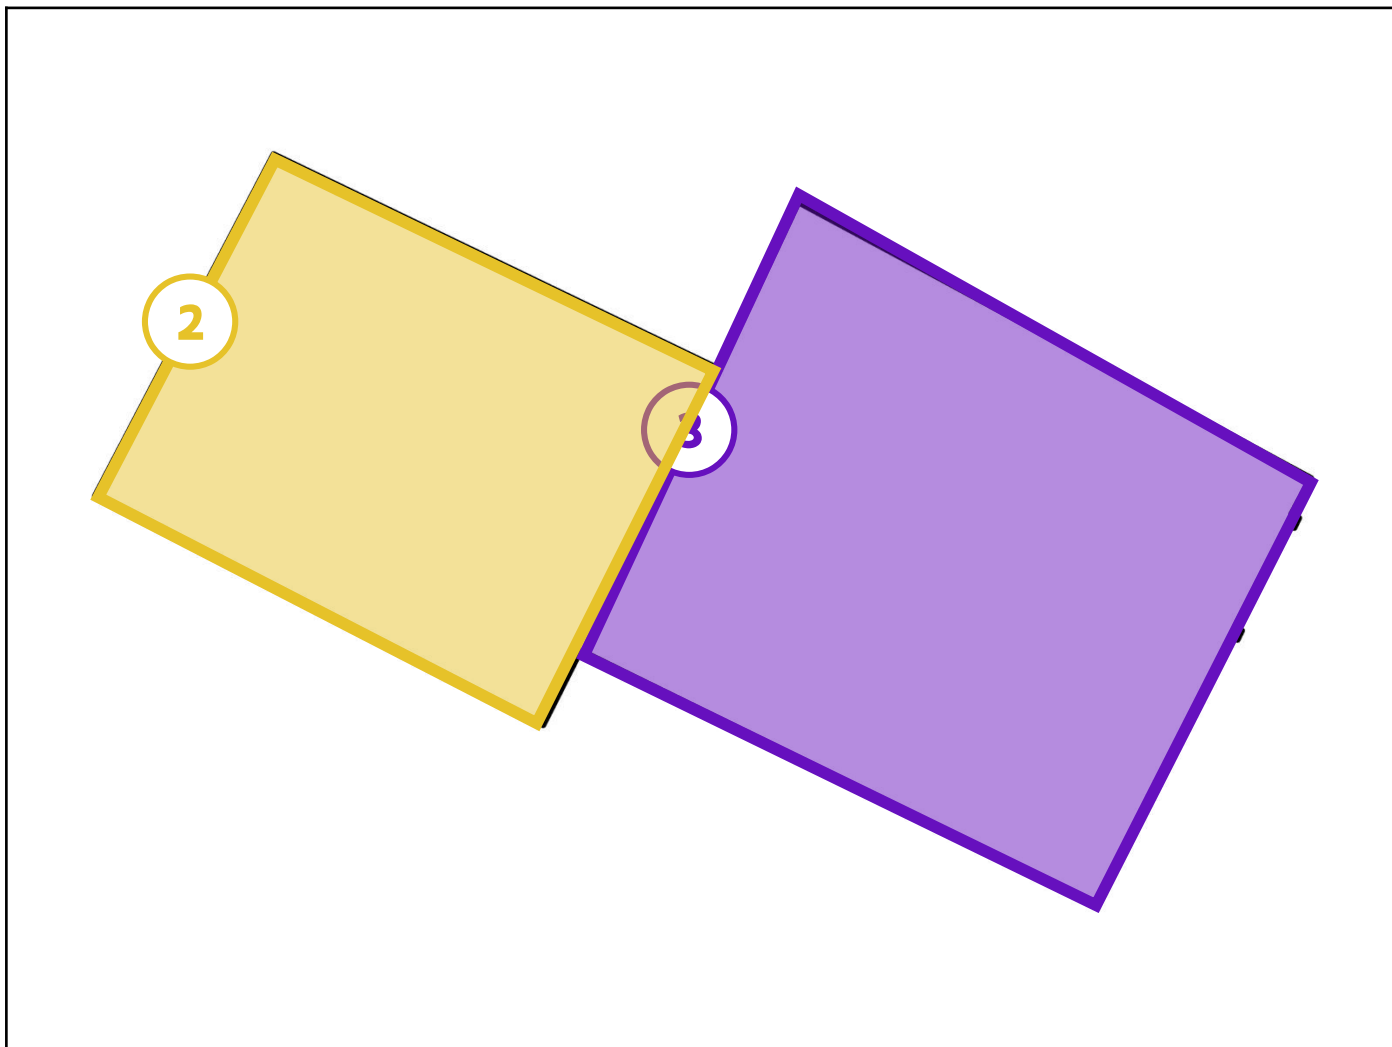
Plan 1.1: Woning plan

Beschrijving	Type	Actie
2. Roofing - Platdak - Woning	Asbestmateriaal	Zorgvuldig beheren
3. Onderdak	Advies	-

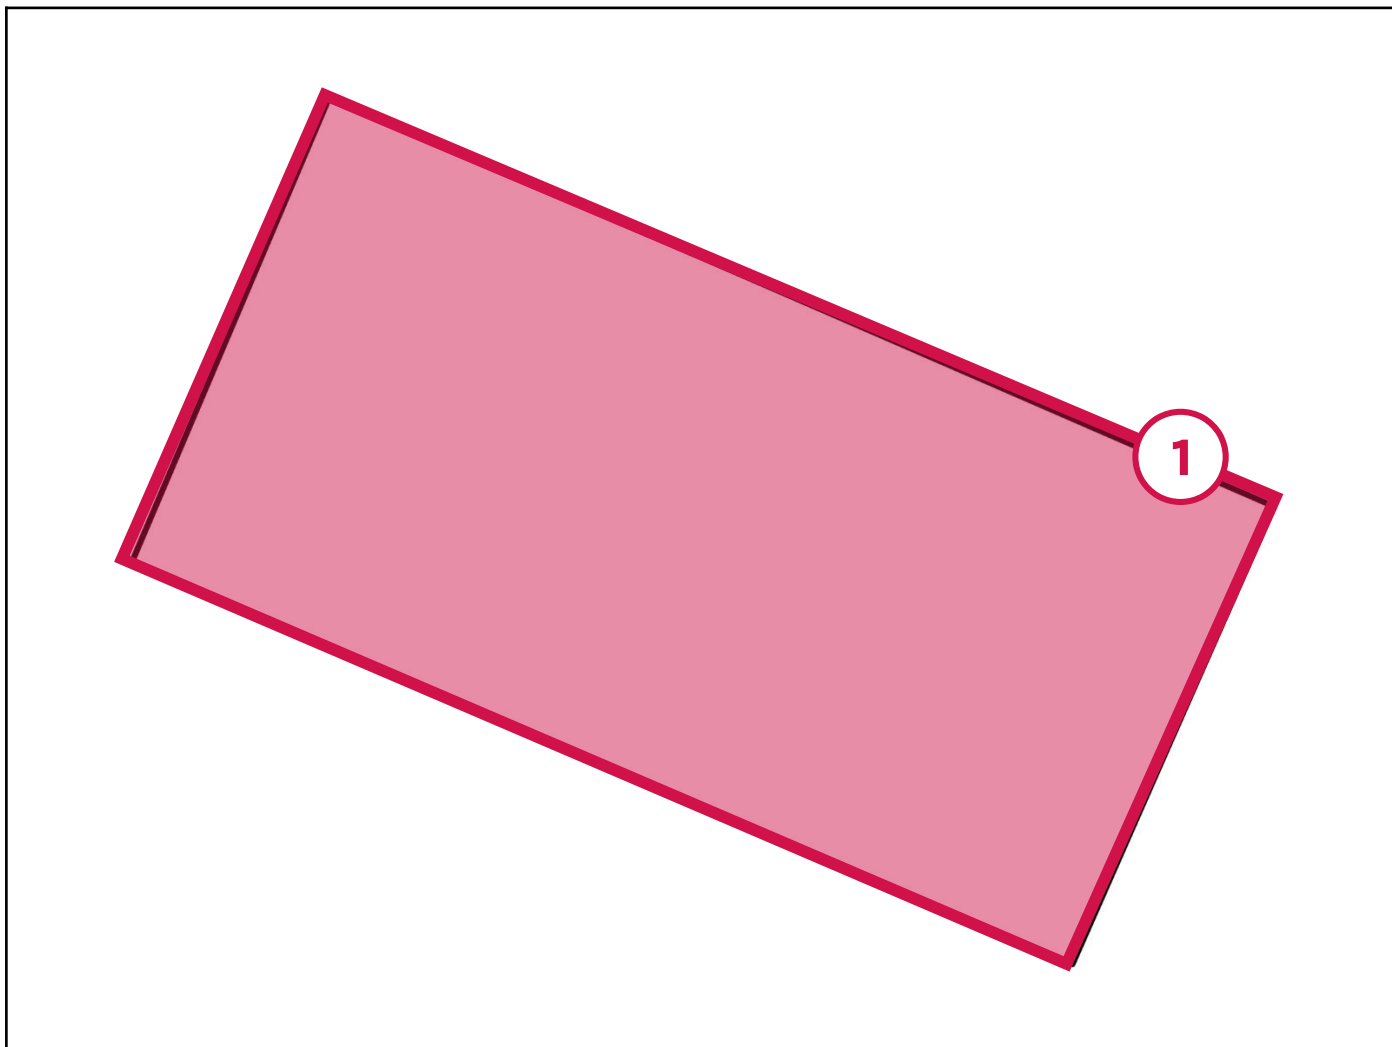
Plan 3.1: Schuur

Beschrijving	Type	Actie
1. Golfplaten - Schuur	Asbestmateriaal	Dringend verwijderen

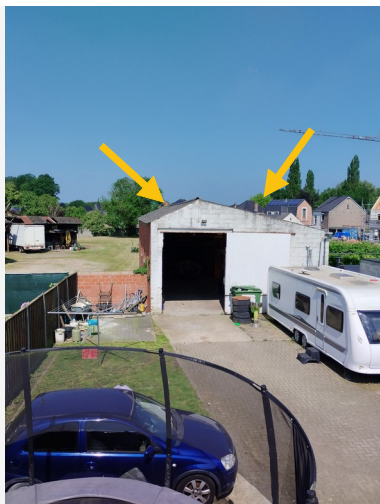
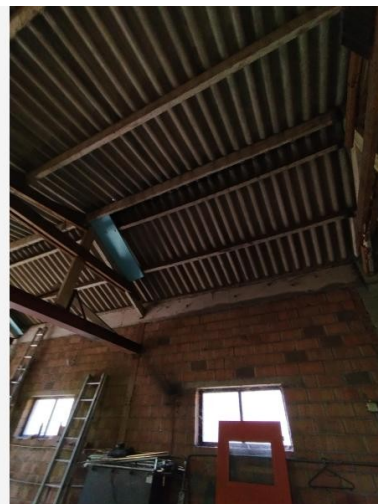
Eindbeoordeling materiaalrisico	Hoog materiaalrisico en/of hoge kans op vezelvrijgave
---------------------------------	---

Gebondenheid	Categorie 1: hechtgebonden in oorsprong
Asbestsoort (vezeltype)	Crocidoliet aanwezig
Asbestconcentratie	Laag (< 50%)
Afschermingsgraad van het gehele materiaal	Geheel of deels (ook) vrij aan de binnenlucht

Toestand van het materiaal	Matig beschadigd, matig verweerd
----------------------------	----------------------------------

Beschrijving	Golfplaten - Schuur
Omgeving	Grenst aan binnen- en buitenlucht
Primaire drager	Schuin dak
Asbestmateriaal	Dak- en gevelbekleding - Golfplaat
Bindmiddel van asbestmateriaal	Cement
Gebondenheid op basis van bindmiddel	Hecht
Hoeveelheid (oppervlakte - aantal)	• 124,00 m ² - 1 stuk
Totale oppervlakte	124,00 m ²
Eenvoudig bereikbaar	Ja
Bevestigingswijze	• Geschroefd
Identificatiemethode	Vaststelling zonder monsternamen
Destructieve handeling voor identificatie	Nee
Opmerking	De golfplaten zijn visueel en volgens expertise als asbestverdacht beschouwd. De vermelde oppervlaktes, diktes en volumes betreffen een beredeneerde schatting. Er worden geen rechten verleend aan deze oppervlaktes/diktes/volumes.

- Verwijder dit asbestmateriaal zo snel mogelijk. Volg de toestand goed op.
- Hemelwater dat afspoelt van asbestcement daken of gevels kan asbestdeeltjes bevatten. Gebruik het enkel voor gesloten circuits (bv. spoelen toiletten). Reinig na het vervangen van het dak of de gevel de dakgoten en regenwaterput of -ton om asbesthoudend sediment of slib te verwijderen

- Eenvoudige handelingen: mag via doe-het-zelf of door werknemer(s) met opleidingsattest eenvoudige handelingen
Dragen van de nodige beschermingsmiddelen (mondmasker ffp3, handschoenen, tyvec). Indien mogelijk de ondervloer afdekken, golfplaten voorzichtig verwijderen, extra fixeren, niet breken, niet gooien, onmiddellijk verpakken of voorzichtig in container met asbest bag plaatsen. Indien golfplaten in slechte staat zijn en kans bestaat op breken: Eenvoudige handeling opgeleid personeel, alle werknemer(s) moeten wel beschikken over een opleidingsattest eenvoudige handelingen 8u

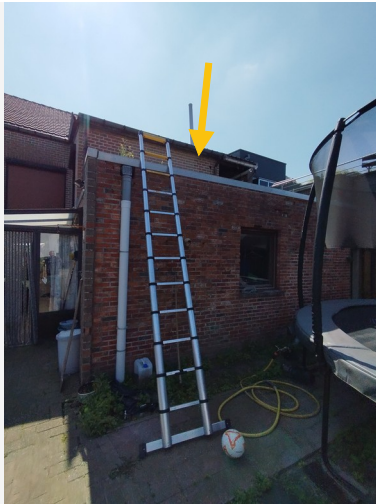
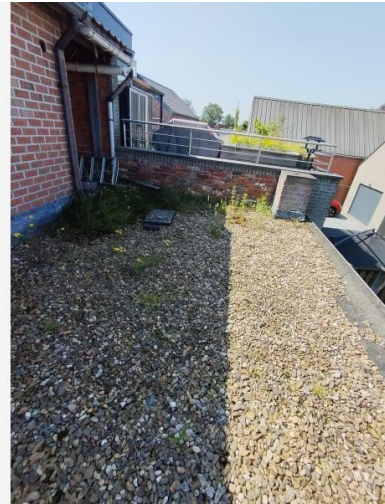
Eindbeoordeling materiaalrisico	Laag materiaalrisico en/of verlaagde kans op vezelvrijgave
---------------------------------	--

Gebondenheid	Categorie 1: hechtgebonden in oorsprong
Asbestsoort (vezeltype)	Alleen chrysotiel
Asbestconcentratie	Laag (< 50%)
Afschermingsgraad van het gehele materiaal	Geheel of deels vrij aan de buitenlucht
Toestand van het materiaal	Licht beschadigd, licht verweerd. Intact materiaal type Pical – asbestboard of categorie III 'gebondenheid'

Beschrijving	Roofing - Platdak - Woning
Omgeving	Buiten
Primaire drager	Plat dak
Asbestmateriaal	Dak- en gevelbekleding - Roofing

- Zorg voor een veilig beheer. Vermijd het beschadigen van het asbestmateriaal. Controleer de toestand jaarlijks op wijzigingen.

- Eenvoudige handelingen: mag via doe-het-zelf of door werknemer(s) met opleidingsattest eenvoudige handelingen
Eenvoudige handeling opgeleid personeel, alle werknemer(s) moeten wel beschikken over een opleidingsattest eenvoudige handelingen 8u

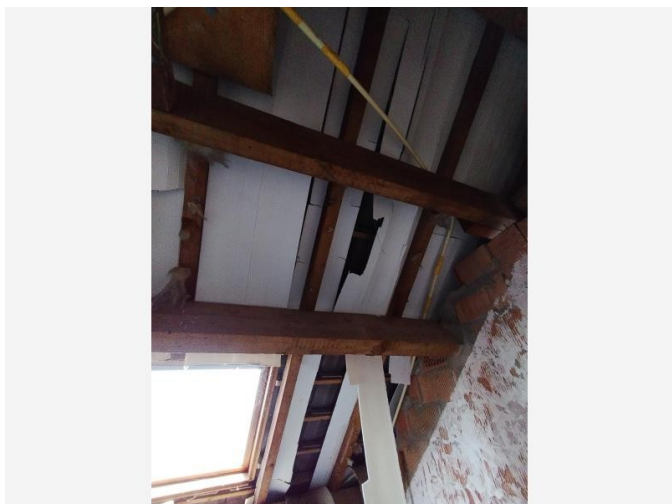
Vrije foto

Het dak werd gecontroleerd (via Kamer v+2 ,optillen van een dakpan) . Er is geen verdacht onderdak vastgesteld .

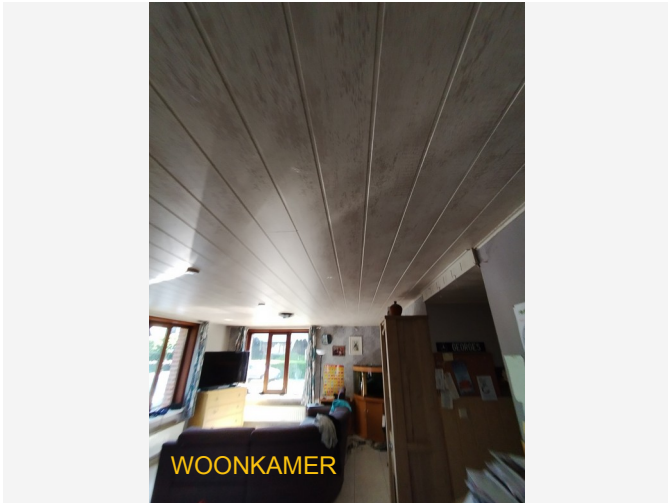
Vrije foto

Alle plafonds zijn afgewerkt met valse plafonds in plaatmateriaal. Het is niet duidelijk of er pleisterwerk aanwezig is achter deze valse plafonds, het is aangewezen om bijkomend onderzoek uit te voeren bij werken.

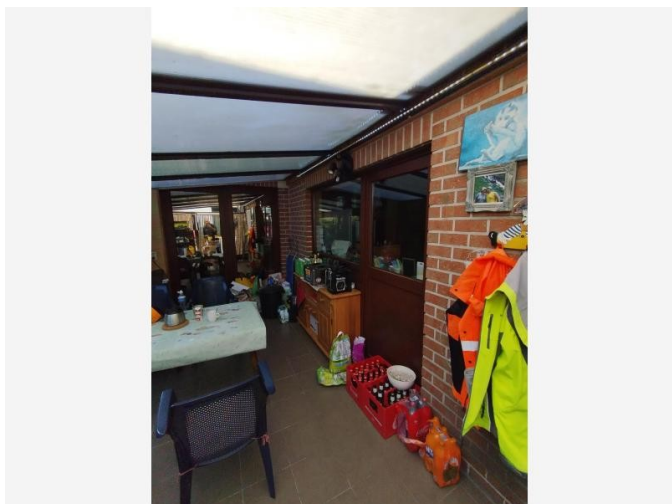
Vrije foto

Er werden geen asbest-verdachte materialen aangetroffen.

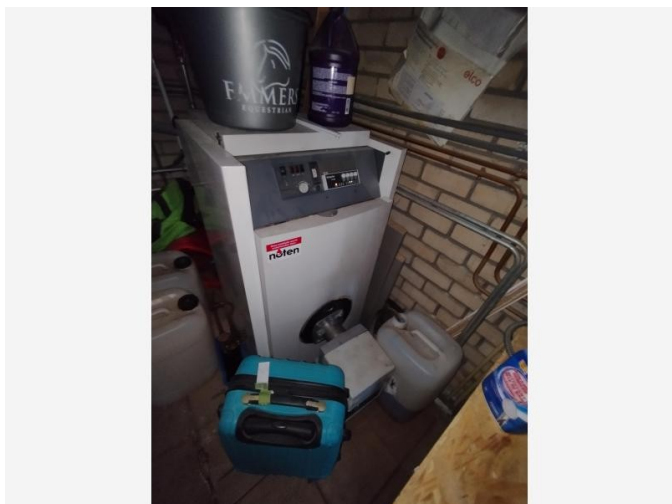
Vrije foto

Het bouwjaar is niet teruggevonden en het exact gebruik van asbesthoudend materiaal is niet gekend. Laat de ketel controleren door een opgeleid techniek (basis 8 u asbest) tijdens het onderhoud

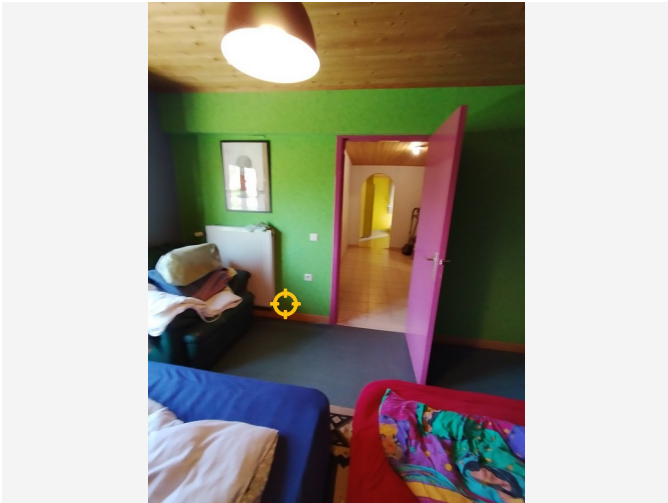
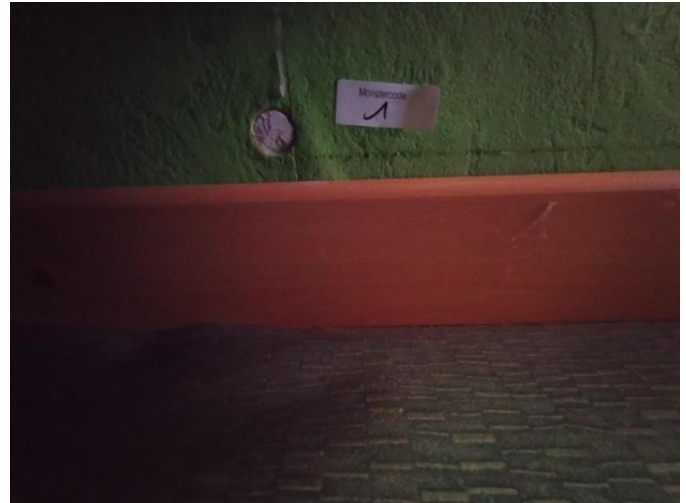
Fiche 7: Pleisterwerk Muren

Geen asbest

#	Type	Referentie	Resultaat
7.1	Mengmonster	1	Geen asbest
